## **SPRAWOZDANIE Z PRZEBIEGU INSPEKCJI, BADAŃ I POMIARÓW STUDNI GŁĘBINOWEJ NR 6.**

w miejscowości: Herby

Roman Frukacz  
KOLMAT  
Rospuda 10

Rospuda, maj 2018r

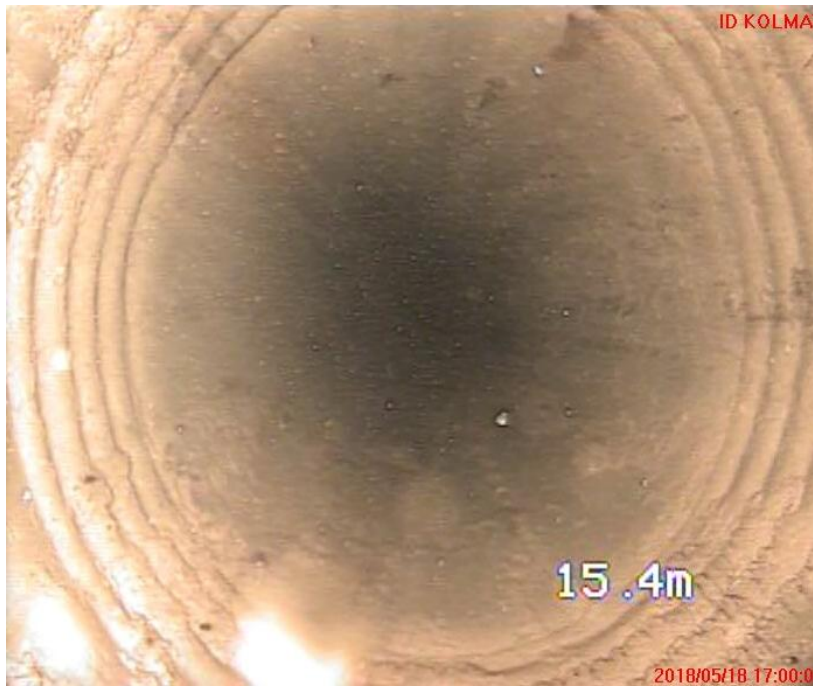
**4.2.** Stwierdzono niewielkie ilości osadów miękkich i twardych inkrustacji na wewnętrznych ścianach rury nadfiltrowej poniżej zwierciadła statycznego wody.

Pokryta osadami rura nadfiltrowa.

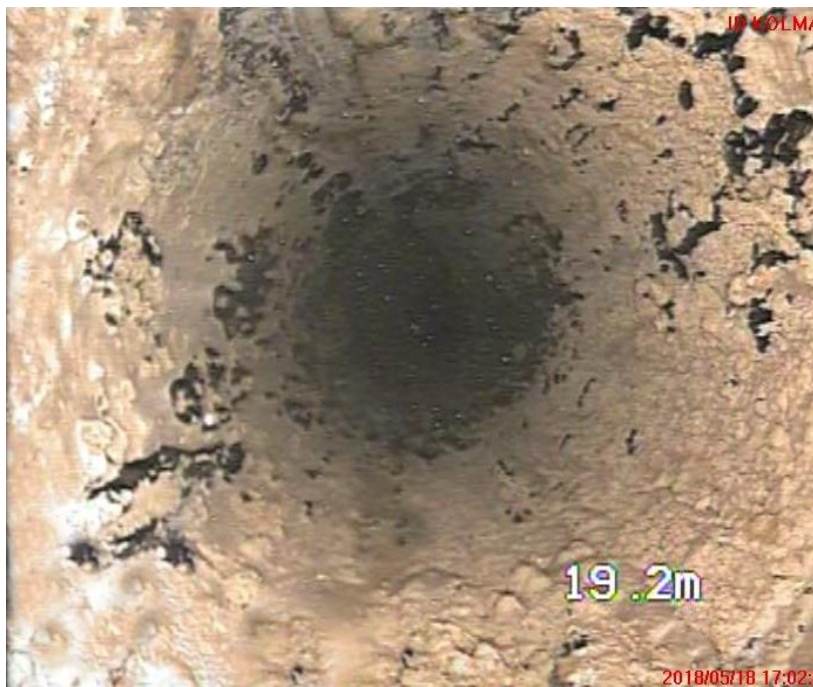
Pokryta osadami rura nadfiltrowa.

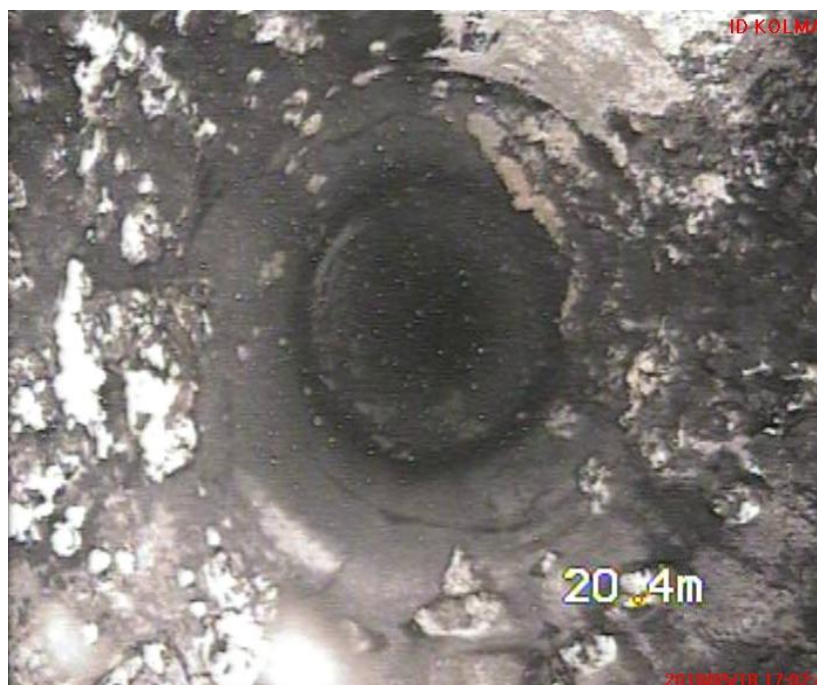
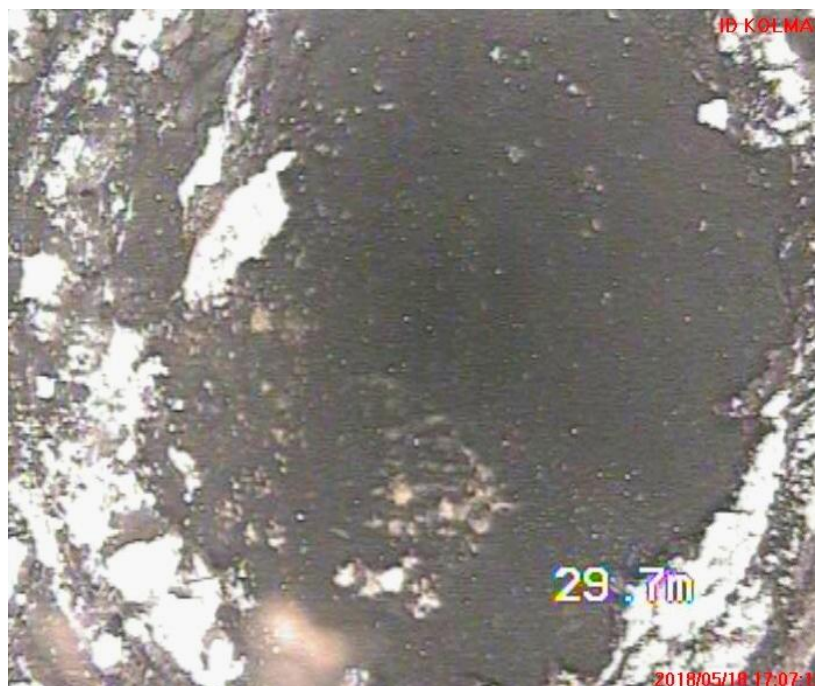
Pokryta osadami rura nadfiltrowa.

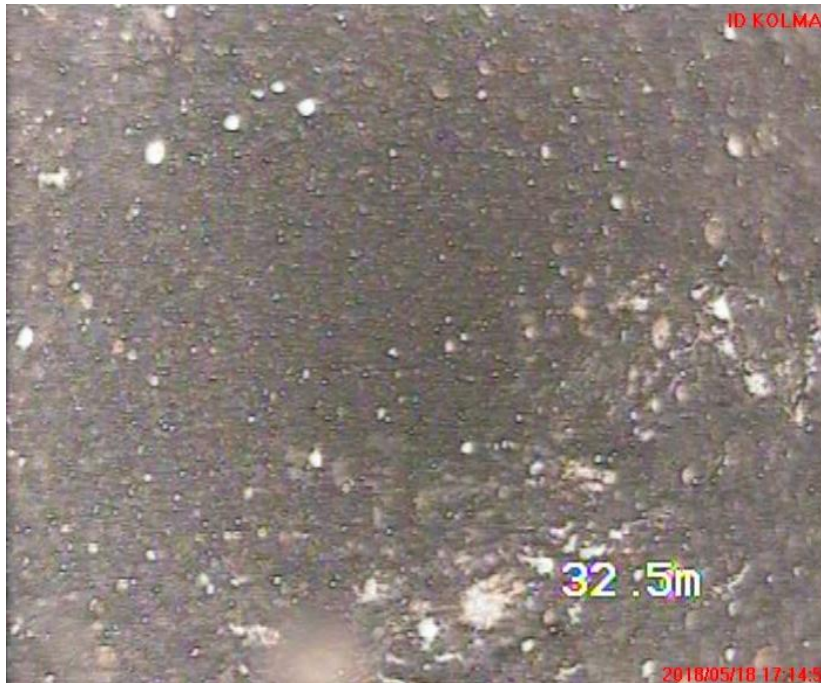
**4.3.** Szczeliny i ściany filtra studni na całej długości pokryte są warstwą osadów składających się z ochry i inkrustacji manganowo –żelazowych.

Pokryte warstwą inkrustacji wewnętrzne ściany i szczeliny filtra.

**5.6.** Ze ścian wewnętrznych filtra i dna studni pobrano próbki osadów w celu określenia ich składu i struktury. Stwierdzono, że próbki składają się z tlenków manganu i żelaza oraz bardzo drobnego piasku. Młode osady mają formę miękkiej ochry manganowo - żelazowej, natomiast stare mają formę skryształizowanych inkrustacji.

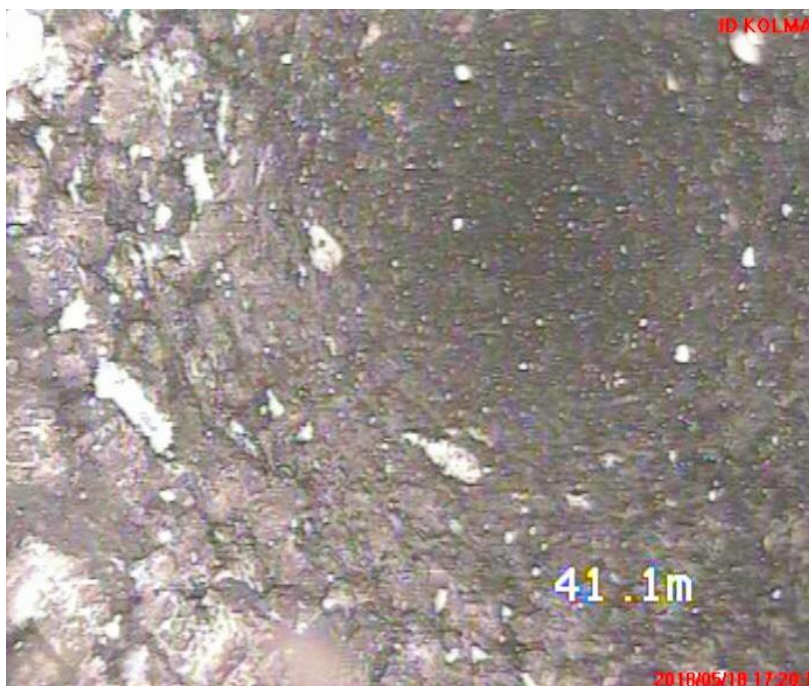
Pokryte warstwą inkrustacji wewnętrzne ściany i szczeliny filtra.

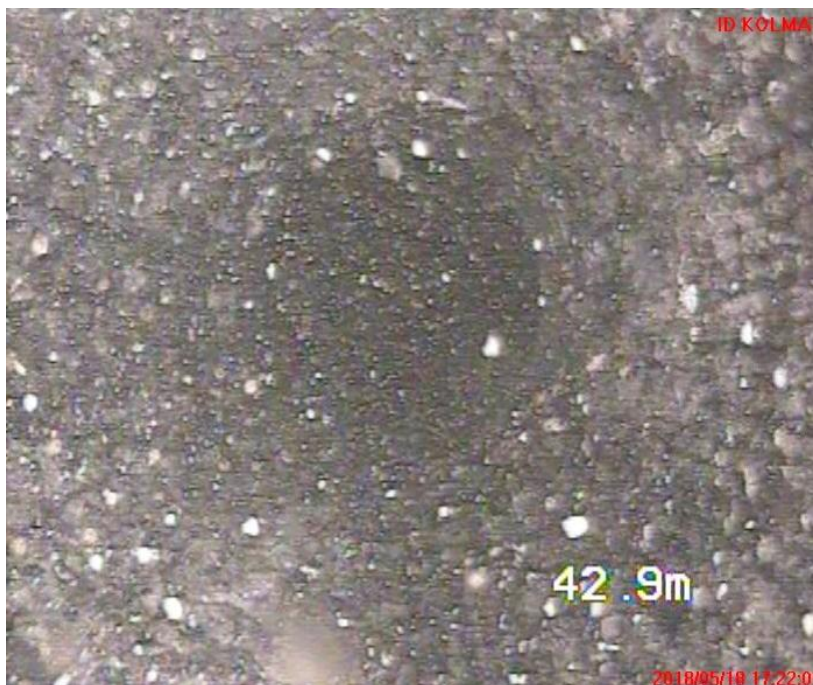
Pokryte warstwą inkrustacji wewnętrzne ściany i szczeliny filtra.

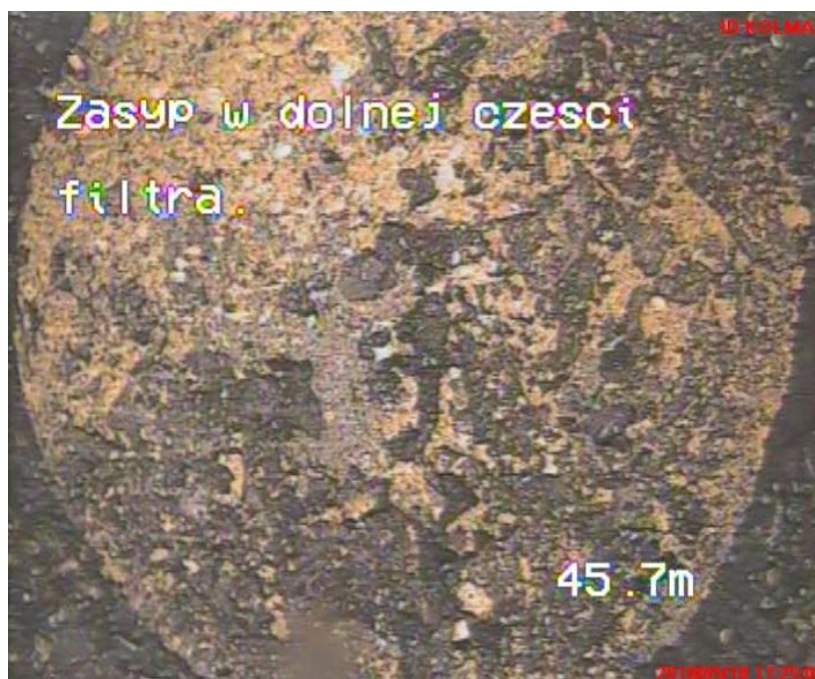
Nagromadzone osady w dolnej części filtra.

**5.4.** W wyniku pomiarów stwierdzono, że zmniejszyła się pierwotna głębokość studni z 54,70 m do 43,27 m. Osady wypełniły całą rurę podfiltrową (osadnik) 7,00 m długości oraz 4,43 m dolnej części filtra, z jego 16,00 m długości.

- błąd przy zabudowie blaszanego filtra mostkowego (nie owinięcie go stylonową siatką filtracyjną zabezpieczającą przed przedostawaniem się do studni bardzo drobnych piasków),
- uszkodzony przez procesy korozyjne (w dolnej części) blaszany filtr mostkowy.

1. Usunąć zasyp bezpieczną dla studni metodą Air – lift. Użycie łyżki wiertniczej tzw. „szlamówki” może spowodować uszkodzenie filtra.
2. Ściany całej studni mechanicznie oczyścić z nagromadzonych osadów.
3. Wykonać 24-godzinne pompowanie oczyszczająco – pomiarowe.
4. Zabudować w istniejącej studni nową kolumnę rur z PVC z wyprowadzeniem ich do pt.
5. Wykonać końcowe 24- godzinne pompowanie pomiarowe.
