| Temat projektu: | REMONT ELEWACJI WRAZ Z PRZEŁOŻENIEM POKRYCIA DACHOWEGO |
| Stadium projektu: | OPINIA O STANIE TECHNICZNYM BUDYNKU |
| Obiekt: | BUDYNEK URZĘDU GMINY |
| Lokalizacja obiektu: | 56-160 WIŃSKO, PLAC WOLNOŚCI 2, DZ. NR 840 |

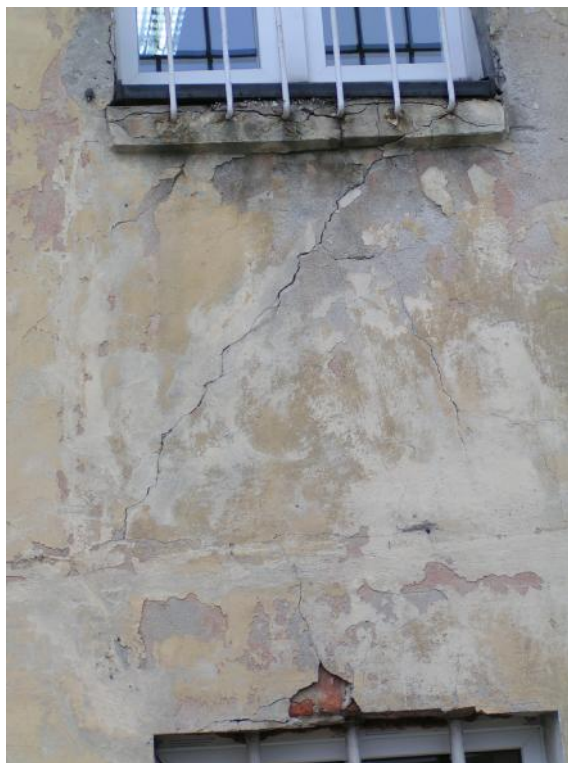
Ściany zewnętrzne wykonane zostały z cegły pełnej na zaprawie cementowo – wapiennej. Miejscami w szczególności w elewacji zachodniej widoczne zarysowania pomiędzy oknami. Podczas wykonywania remontu elewacji należy obligatoryjnie w miejscach spękań skuć tynki i dokonać oceny powstałych pęknięć. Miejsca spękań należy przemurować i zabezpieczyć. Jeśli pęknięcia będą pojawiać się w kilku miejscach należy rozważyć ankrowanie – spinanie budynku.

Zdj. 1 Spękania tynku pomiędzy oknami w elewacji zachodniej. Pęknięcie obejmuje również część parapetu.

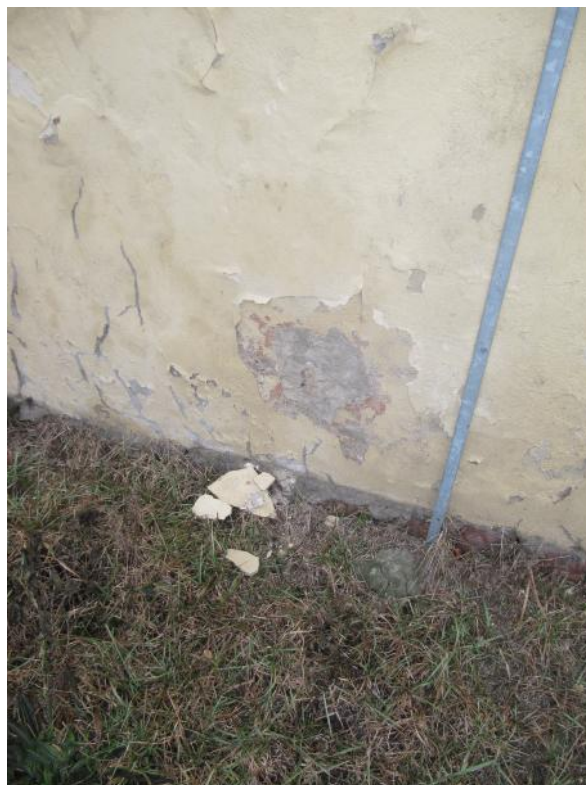
W większości tynki cementowo – wapienne w różnym stanie technicznym. W dużej mierze odspojone od podłoża, miejscowo przy cokole zawilgocone. Nadające się do skucia.

Zdj. 2 Złuszczona farba oraz odparzony tynk w rejonie cokołu elewacji południowej.

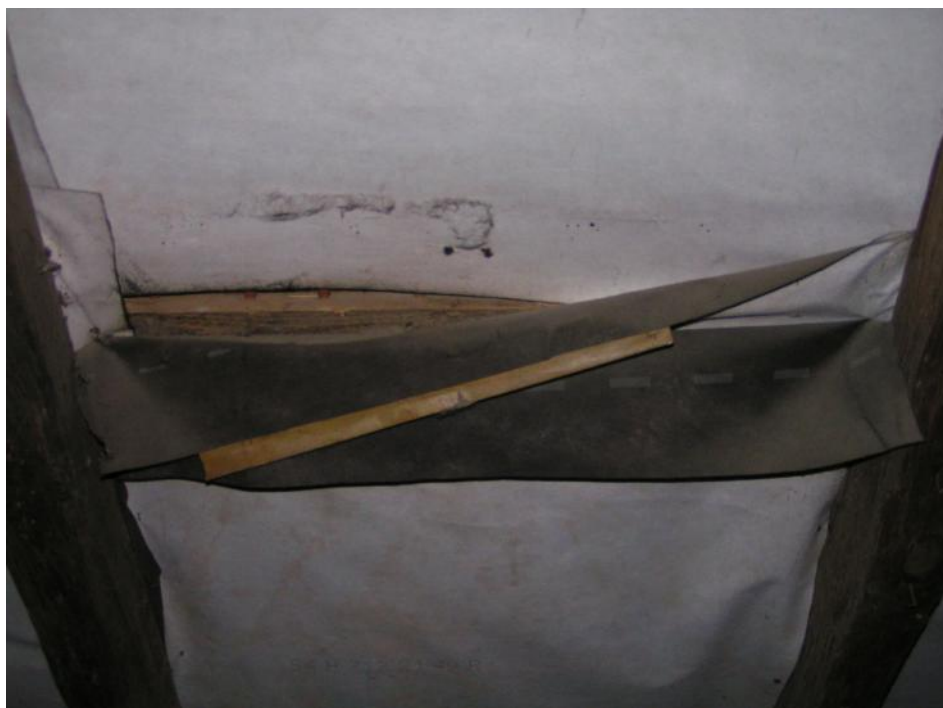
Konstrukcja dachu drewniana płatwiowo – kleszczowa. Pokrycie dachowe wykonane z dachówki ceramicznej typu karpiówka układanej w koronkę. Na dachu w błędny sposób wykonano izolację przeciwwodną – folię pod dachówką co skutkuje licznymi uszkodzeniami oraz zasiekaniem deszczu poprzez pokrycie dachowe. Przed wykonaniem izolacji termicznej pomiędzy krokwiami konieczne jest przełożenie dachówki oraz wykonanie nowej izolacji - folii dachowej. Izolacja termiczna dachu poza zakresem opracowania - projektu remontu elewacji i przełożenia pokrycia dachowego.

Zdj. 3 Uszkodzona folia dachowa - nieprawidłowy montaż.

1. Przedmiotowy budynek nadaje się do przeprowadzenia remontu elewacji.
2. Proponuje się zastosowanie jako docieplenia wełny skalnej jako materiału niepalnego który posiada identyczne parametry w zakresie izolacyjności cieplnej jak styropian.
3. Zaleca się docieplenie cokołu polistyrenem ekstrudowanym o zwiększonej odporności na wodę.
4. Konieczna jest modernizacja instalacji grzewczej (wymiana i dobór grzejników, montaż paneli fotowoltaicznych)
5. Zaleca się docieplenie stropu nad drugim piętrem oraz wymianę desek na płyty OSB.
6. Zaleca wykonanie instalacji deszczowej – odprowadzenie wody z dachów/rur spustowych do systemu deszczowego.
7. Ze względu na liczne uszkodzenia foli dachowej konieczna jest wymiana foli na nową oraz przełożenie pokrycia dachowego.

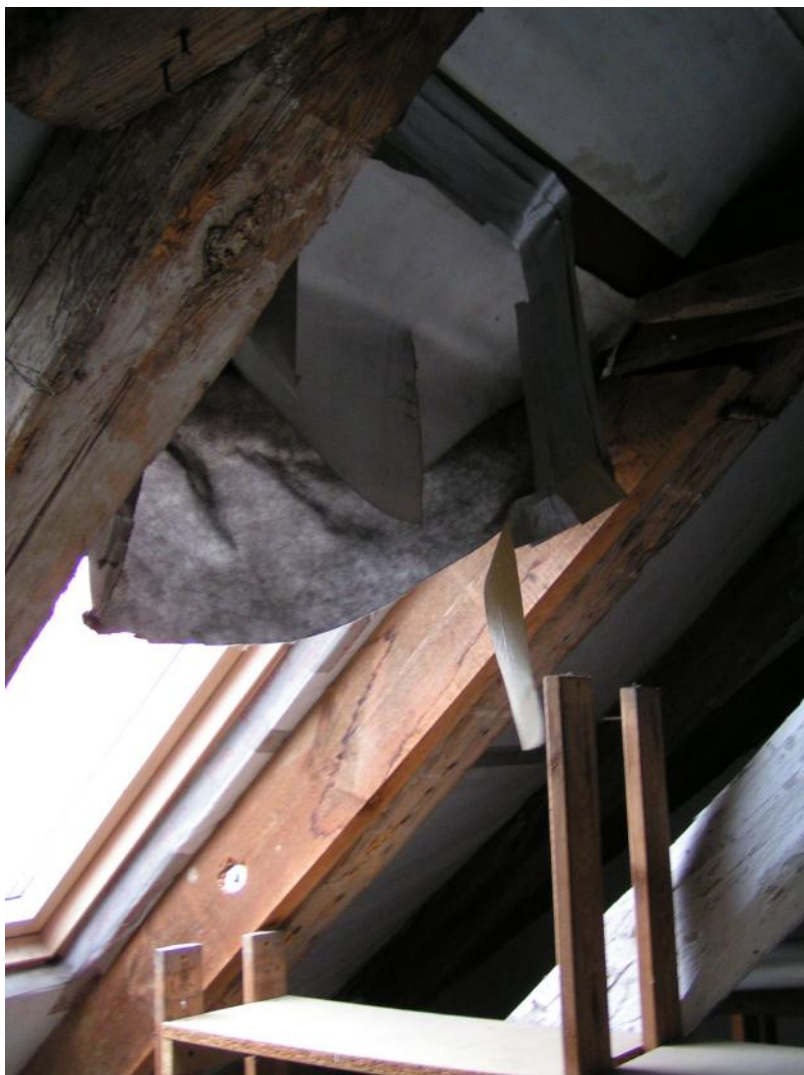
Zdj. 3 Uszkodzona folia dachowa - nieprawidłowe wykonanie obróbki przy oknach dachowych.
