USŁUGI PROJEKTOWE DROGOWE

OPINIA

do zakresu robót odtworzeniowych nawierzchni drogi w miejsc Nowe Miszewo i Borowice , przy zadaniu „rozbudowa istniejącej sieci kanalizacji sanitarnej na terenie gmina Bodzanów”

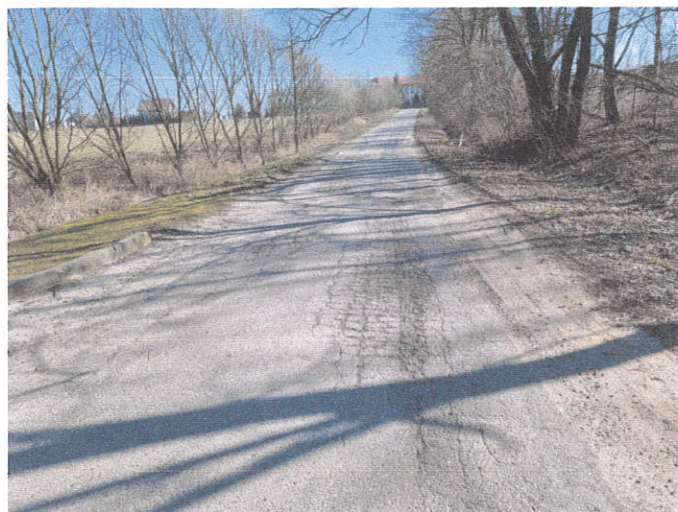
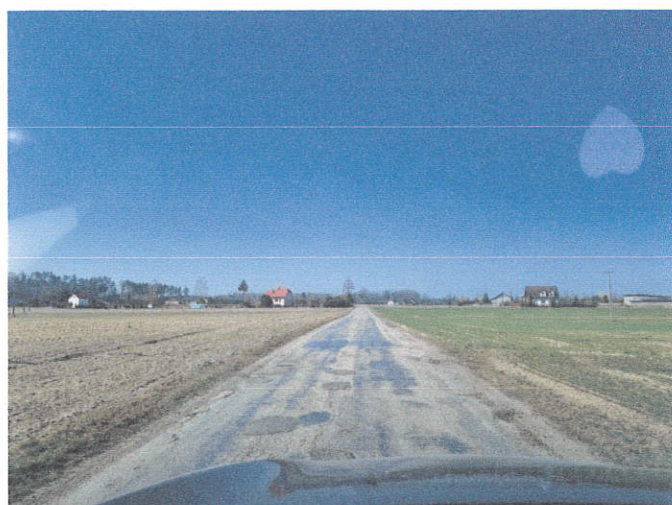
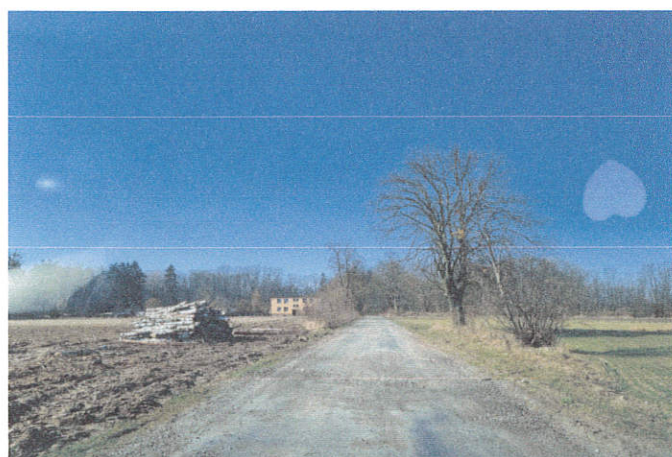
Dokumentacja zdjęciowa

Wizji w terenie i z badań geologicznych wynika, że w minionych latach została wzmocniona tłucznia do grubości do 15 cm, istniejąca droga gruntowa,. Następnie celem poprawy przejezdności i zapobieżeniu wyrywania tłucznia z podbudowy, zostało wykonane powierzchniowe utwalenie. Nie jest to nawierzchnia twarda i trwała. Podatna jest szczególnie na uszkodzenia od ciągników rolniczych jak i „palenia gumy”. Następuje rozwarstwianie i powstają dziury powiększające się wraz z czasem. Niekorzystny wpływ mają także opady deszczu – zalegająca woda spulchnia podbudowę a pojazdy wysysają odrobiny piasku i tłucznia z podbudowy. Następuje skokowa degradacja drogi.

Przez wykop pod kanalizację przerywa się ciągłość podbudowy, krawędzie załamują się i odpadają. W trakcie robót, pod wpływem ruchu pojazdów i wibracji sprzętu, następuje rozwarstwienie połączeń. Ziemia z wykopów i z kół pojazdów zanieczyści istniejące kruszywo – nie będzie nadawać się do ponownego wykorzystania. Nawierzchnia traci nośność.

Z badań wynika i wizji w terenie wynika, że na całej długości, wykonana jest na podbudowa z powierzchniowym utwaleniem.

Dla prawidłowo wykonanej odbudowy należy:

- zagęścić podsypkę (zasypkę) do $I_D-1,0$, zasypywać warstwami do 30cm, sprawdzać zagęszczenie każdej warstwy laboratoryjnie,
- zagęścić podbudowę z kruszywa, warstwa min. 15cm, do wartości $I_s > 1,03$, podbudowę wykonać w oparciu o specyfikację robót D.04.04.02 „podbudowy z kruszyw stabilizowanych mechanicznie”.
- ułożyć, zaklinować podbudowę nad wykopem masą bitumiczną AC22W w ilości 125kg/m^2 ,
- ułożyć nawierzchnię bitumiczną, warstwę ścieralną, na całej szerokości jezdni, wraz ze wzmocnieniem, to jest na 4,0m, masa AC8S, grubość 3cm.
- uzupełnić pobocza kruszywem kamiennym.
