## PROJEKT BUDOWLANY

Nazwa: **Remont stropu nad piwnicą i wykonanie nowego pokrycia dachu zejścia do piwnicy**

Obiekt: Budynek świetlicy

## **INWENTARYZACJA – OCENA STANU TECHNICZNEGO BUDYNKU**

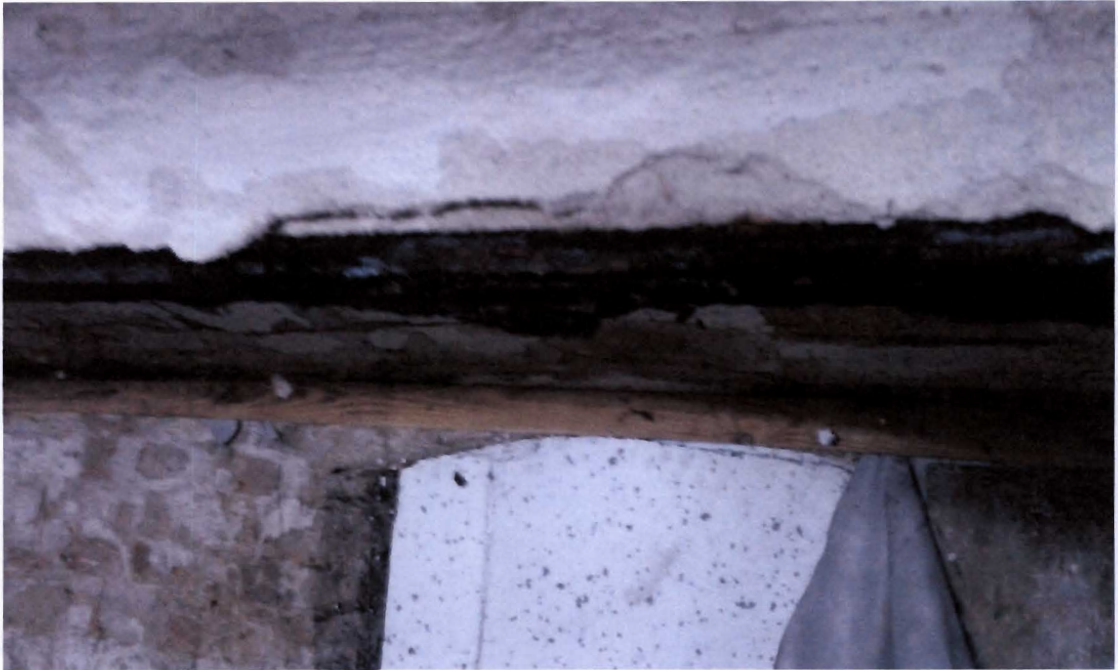
- belki stalowe dwuteowe 160 o szerokości stopki 75 mm silnie skorodowane – widoczne grube warstwy rdzy w strefie stopki i środka belki
- ceramiczne wypełnienie sklepienia we wszystkich polach stropu uszkodzone przez rozsadzające działanie odkładających się warstw produktów korozji belek stalowych

Najbardziej wiarygodną tezę wydaje się zalanie w przeszłości części stropu nad piwnicą ( np. przez nieszczelną kanalizację lub uszkodzenie instalacji wodociągowej w pomieszczeniach świetlicy) i długotrwałe oddziaływanie wody na strop na powierzchni stropu nad pomieszczeniem 2.

Z1. Silnie skorodowana belka stropu w pomieszczeniu nr 2

Ze względu na znaczne zniszczenie belek stalowych konieczne jest przeprowadzenie remontu stropu w zakresie pomieszczenia nr 2 w celu zapewnienia zachowania warunków nośności stropu i jego bezpiecznego użytkowania.

- w części stropu nad pomieszczeniem 2 przez oczyszczenie, zabezpieczenie antykorozyjne belek i wzmocnienie stropu Kleina z wymianą wypełnienia
- w części stropu nad korytarzem i pomieszczeniem nr 1 – zabezpieczenie antykorozyjne stopek belek stalowych
- naprawę stanu pokrycia zejścia do piwnicy

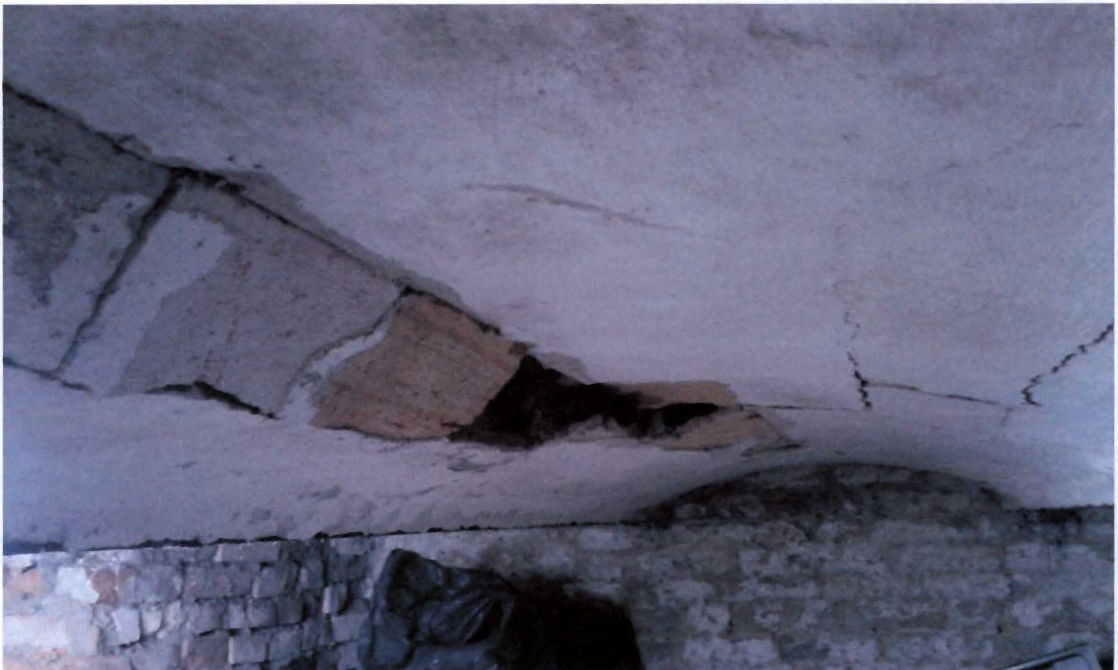
Uszkodzenia wypełnienia ceramicznego zaczynają wypadać i grożą całkowitym oberwaniem się.

Z2. Uszkodzenia wypełnienia stropu od krystalizujących produktów korozji

- oczyścić z korozji belki stropowe do stopnia czystości Sa 2
- zabezpieczyć antykorozyjnie
- wykonać uzupełnienie wypełnienia sklepienia (z narzutu lub w deskowaniu) z betonu C15/20, w warstwie ok. 6-8 cm, zbrojonej siatką 15x15 cm z prętów Ø 6 mm, głębsze ubytki wstępnie wyszpałdować cegłą dziurawką

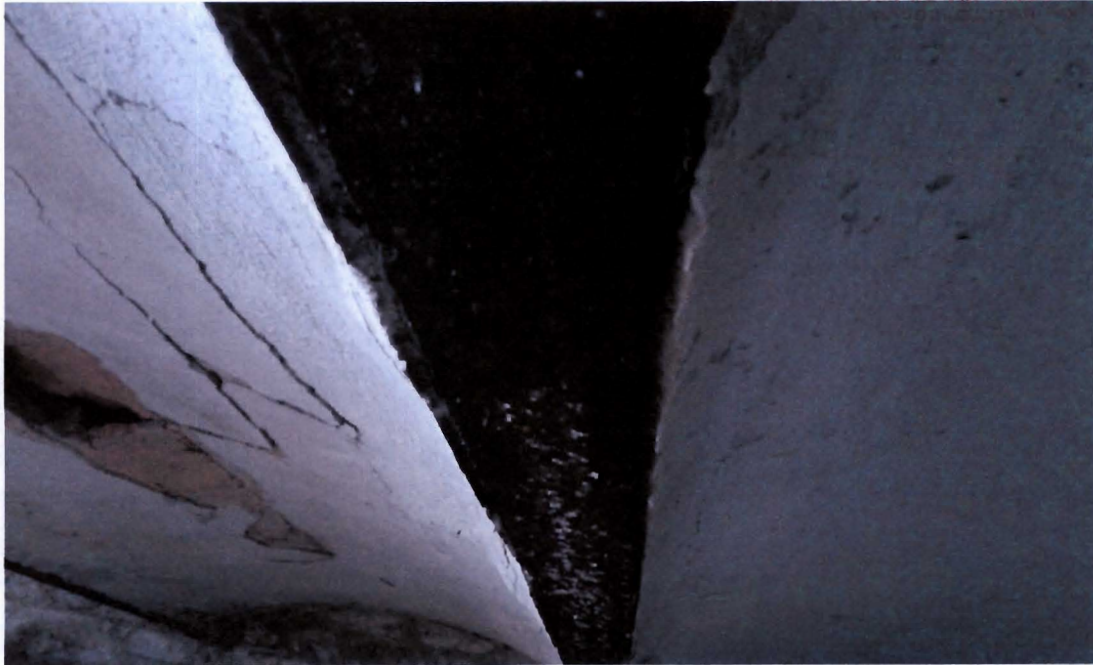
Z3. Widok stanu stopki belki stropu w pomieszczeniu 2.

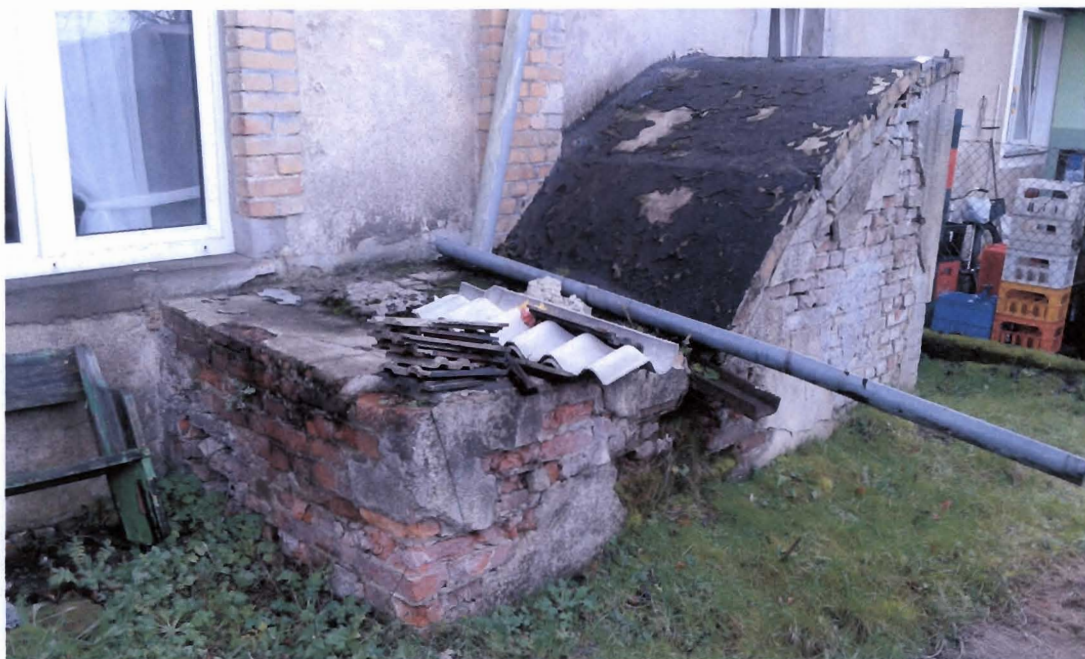
Do piwnicy prowadzą schody murowane obudowane ścianą z cegły i sklepieniem ceglany pokrytym papą. Pokrycie z papy jest uszkodzone co powoduje zawilgocenie sklepienia i ścian zejścia i w konsekwencji może dojść do uszkodzenia ścian.

Z4. Widok stanu ścian i pokrycia zejścia do piwnicy.

Konieczne jest wykonanie nowego pokrycia tak by zabezpieczyć ściany i sklepienie nad schodami przed działaniem czynników atmosferycznych.
