EKSPERTYZA

**O STANIE TECHNICZNYM BUDYNKU WRAZ Z OCENĄ MOŻLIWOŚCI
ODTWORZENIA DACHU DLA PAŁACU W SIERAKOWIE ŚLĄSKIM W RAMACH
ZADANIA PN."REWITALIZACJA ZESPOŁU PAŁACOWO-PARKOWEGO W
SIERAKOWIE ŚLĄSKIM, W CELU NADANIA FUNKCJI INTEGRACJI
MIĘDZYPOKOLENIOWEJ."**

Autor : mgr inż. Oskar Goldmann

Sieraków Śląski, Marzec 2022 r.

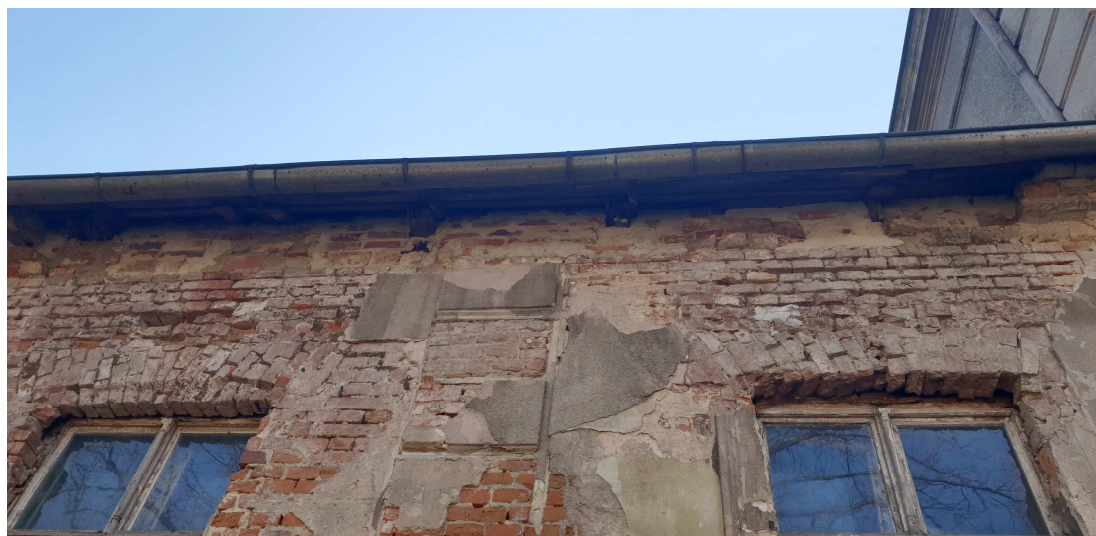
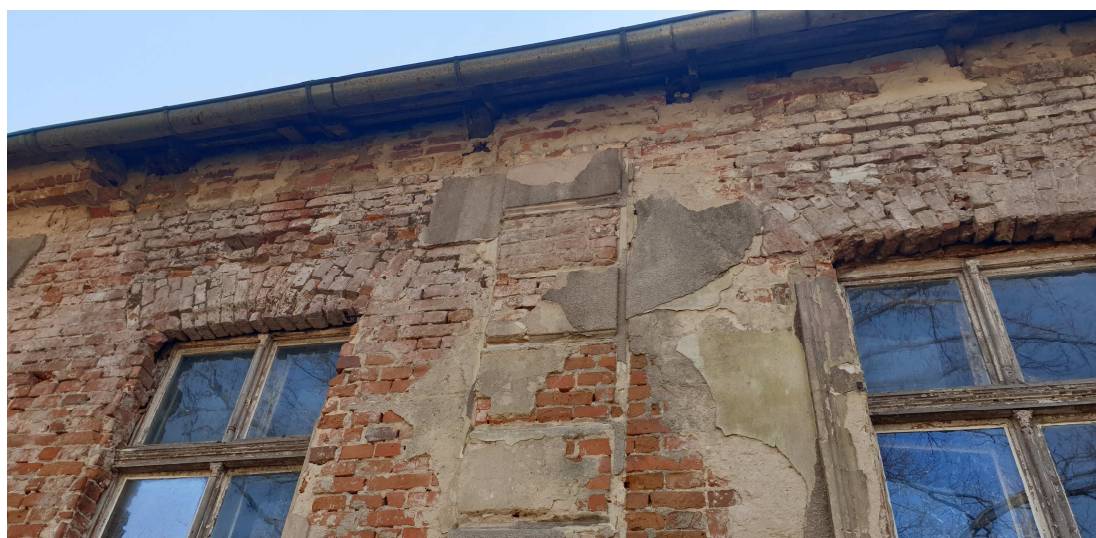
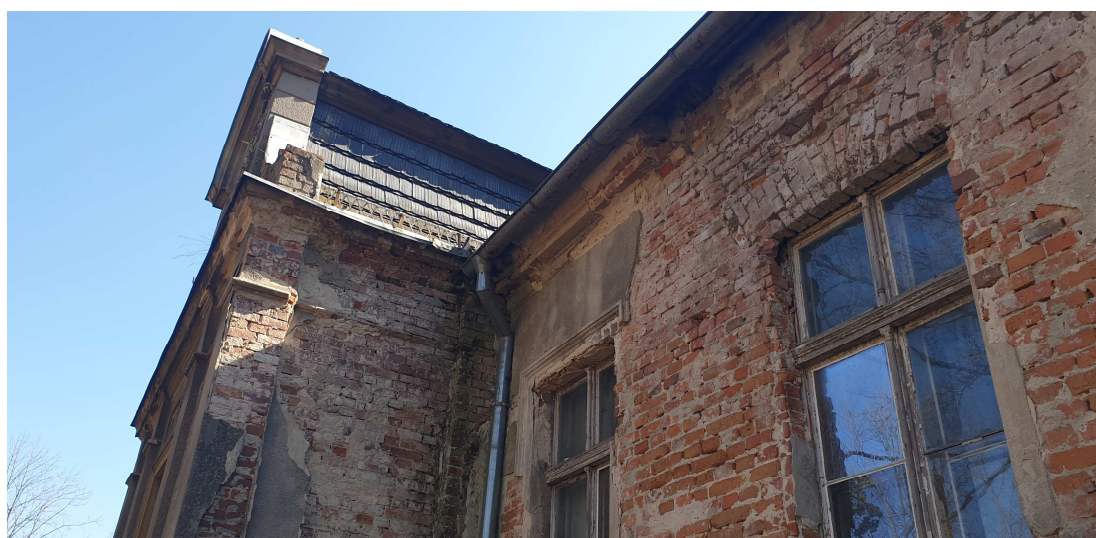
2. Ściany zewnętrzne budynku są raczej w dobrym stanie technicznym w dolnych ich partiach, tj, do wysokości piętra. Natomiast w partiach bezpośrednio przylegających do dachu stan techniczny znacząco się

pogarsza, szczególnie dotyczy to ścian od strony północnej gdzie występują głębokie ubytki w spoinach jak i samej cegle.

Zdj.1 (Uszkodzone górne części ścian elewacji północnej)

Projektowana wymiana drewnianej konstrukcji dachu wymaga ingerencji w część istniejących elementów wewnętrznej i zewnętrznych konstrukcji samego budynku. Przeprowadzone rozbiórki dachu doprowadzi do utraty stabilności części górnej ścian od strony północnej na której widoczne są znaczne ubytki spoin jak i samych cegieł. Dodatkowo w celu odtworzenia dachu w części środkowej budynku, konieczna jest rozbiórka istniejącej antresoli i odtworzenie jej konstrukcji. W celu usztywnienia ścian zewnętrznych jak i umożliwienia w przyszłości dostosowania nowego programu funkcjonalnego pałacu, konieczne należy wykonać antresolę w konstrukcji żelbetowej wraz z jej podparciem od samego fundamentu. Wykonanie konstrukcji żelbetowej antresoli jest bezwzględnie konieczne do usztywnienia ścian segmentu jak i do przeniesienia sił pochodzących od wspartej na niej drewnianej konstrukcji dachu.

Uszkodzone fragmenty ścian elewacji szczególnie w górnej jego części należy odbudować.

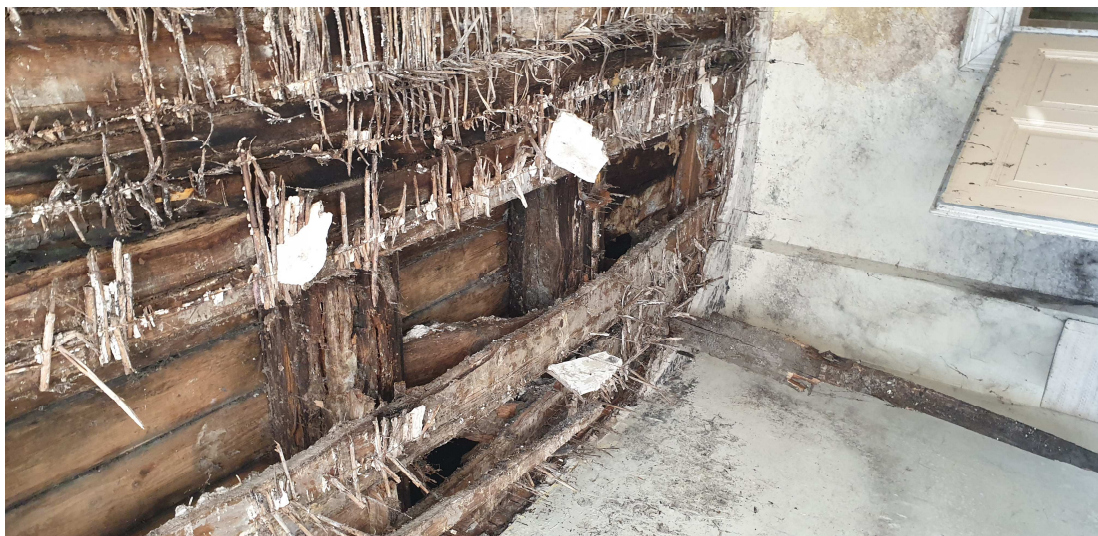
1. Konstrukcja drewniana dachu jest w bardzo złym stanie technicznym (Zdj. 2). Krokwie, płatwie, słupki oraz belki podwalinowe wykazują dużo znaczących uszkodzeń. Elementy te są zmurszałe, w niektórych przypadkach dochodzi nawet już do zerwania ciągłości elementów konstrukcyjnych. Dach wsparty jest na ścianach zewnętrznych jak i na drewnianych belkach stropowych. Belki stropowe również wykazują w niektórych obszarach znaczące uszkodzenia. Uszkodzenia te można zaobserwować w gniazdach w ścianach, gdzie występują zawilgocenia końcówek belek jak i w przęsłach, gdzie uszkodzenia nastąpiły na skutek wieloletnich zacieków przez dach. Konstrukcja drewniana dachu w segmencie wschodnim budynku jest w tak złym stanie technicznym, że grozi w każdej chwili zawaleniem i z tego względu jest obecnie podstemplowana. Dach w części środkowej wsparty na ścianach i antresoli jest także w bardzo złym stanie technicznym, uszkodzone zostały podparcia antresoli wynikające z zawalenia się wewnętrznego słupa wspierającego wraz z fragmentem stropu. Pozostałe słupy wspierające antresolę a pośrednio konstrukcję dachu znajdują się obecnie w bardzo złym stanie technicznym z wyraźnymi ubytkami materiałowymi w ich podstawie. Stan ten grozi natychmiastowym zawaleniem i podcięciem pozostałej części antresoli wspierającej dach. Pozostawienie budynku w obecnym stanie doprowadzi w bardzo krótkim czasie do jego katastrofy. Zawaleniu ulegnie nie tylko sam dach, ale i pozostałe elementy konstrukcyjne budynku.

Zdj. 2 (Zniszczone belki stropu poddasza segmentu zachodniego)

W przypadku dachu, który podparty jest na stropach drewnianych w segmentach zachodnim i wschodnim, bezwzględnie należy w czasie rozbiórki dachu wymienić uszkodzone belki stropowe. Uszkodzenia te są obecnie widoczne.

Konieczne jest całkowite odsłonięcie istniejących belek stropowych poprzez usunięcie warstw desek podłogowych jak i części spodniej, sufitowej w celu oceny faktycznego stanu całej konstrukcji nośnej stropów.

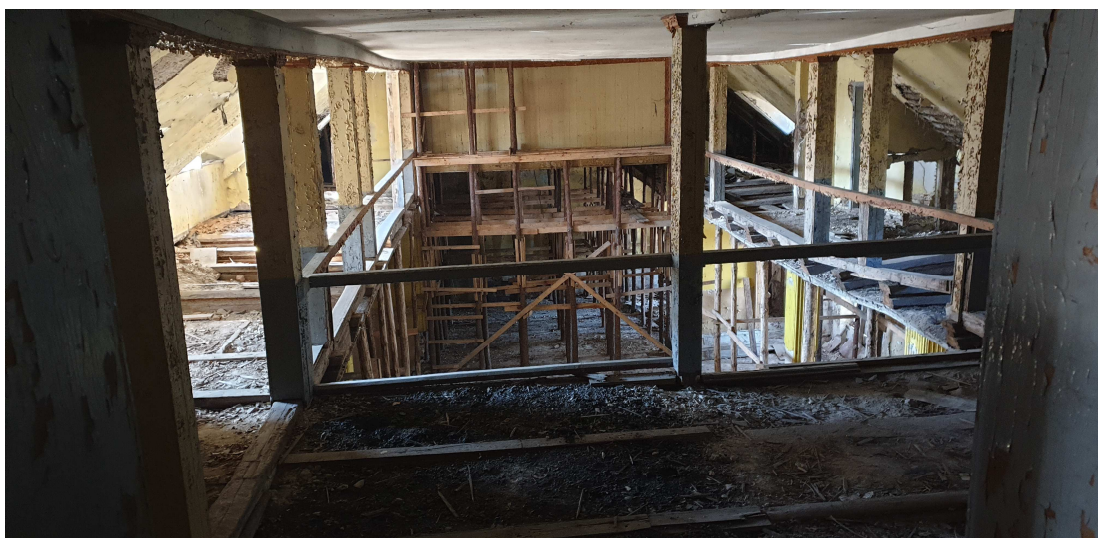
Zdj. 3 (Uszkodzona konstrukcja dachu i stropu segmentu wschodniego wraz ze stemplami podpierającymi przed zawaleniem.)

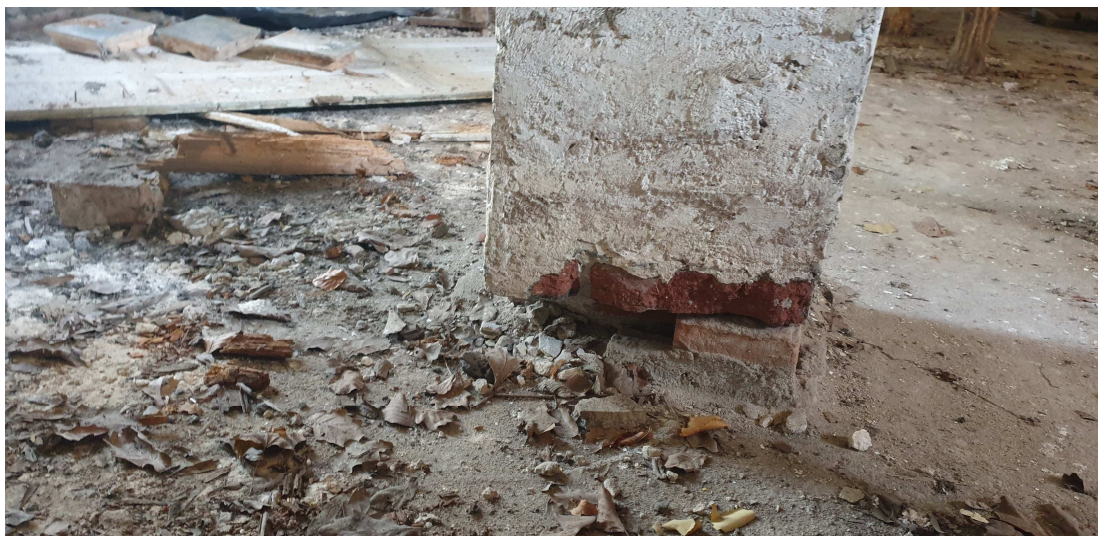
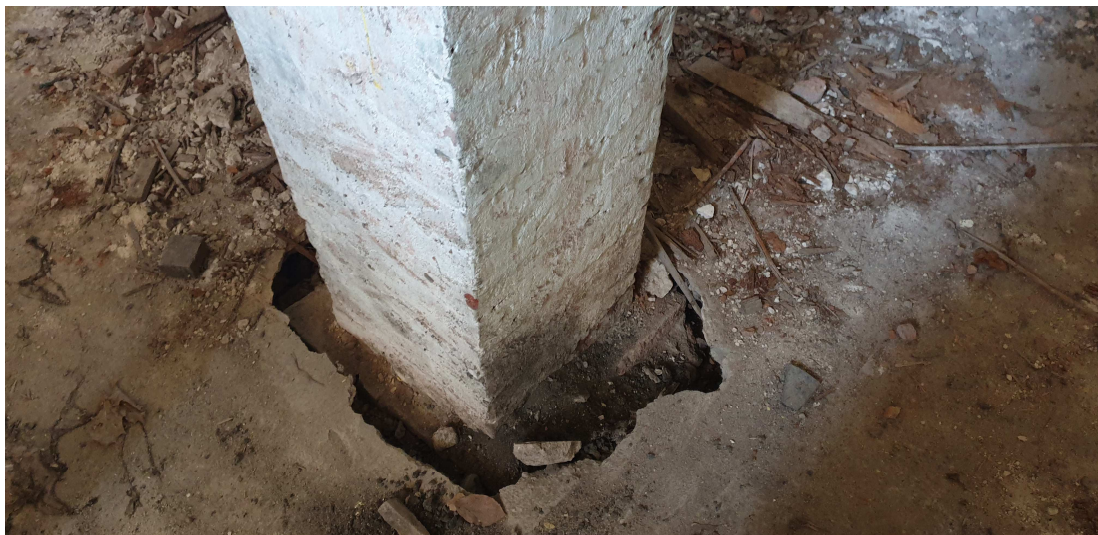
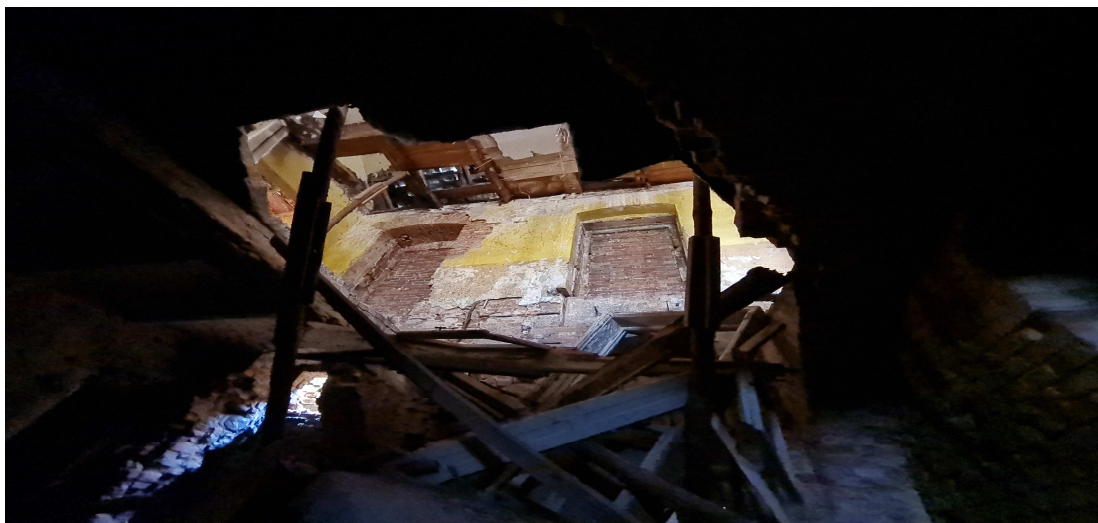
Obecnie jeden ze słupów wspierających uległ zawaleniu pociągając za sobą zawalenie części stropu betonowego co w konsekwencji doprowadziło do częściowej utraty podparcia belek antresoli i dachu zarazem. Sytuacja ta stanowi obecnie bezpośrednią i nieuniknioną w krótkim czasie katastrofę całego dachu segmentu środkowego. Dodatkowo uszkodzone są obecnie pozostałe słupy antresoli, co w przypadku jakiegokolwiek przeciążenia lokalnego dachu, doprowadzi do dalszego efektu domino, pociągając całość do zawalenia.

Zdj. 4 (Uszkodzenia podstaw słupów antresoli oraz zawalony strop piwnicy)

Wewnętrzna konstrukcja słupów wspierających antresolę przenosi główną część obciążeń pochodzących z dachu, dlatego układ ten jest konieczny do odtworzenia. Wymagane jest wykonanie nowej antresoli w konstrukcji żelbetowej, która stanowić będzie również poziome spięcie ścian zewnętrznych segmentu środkowego.

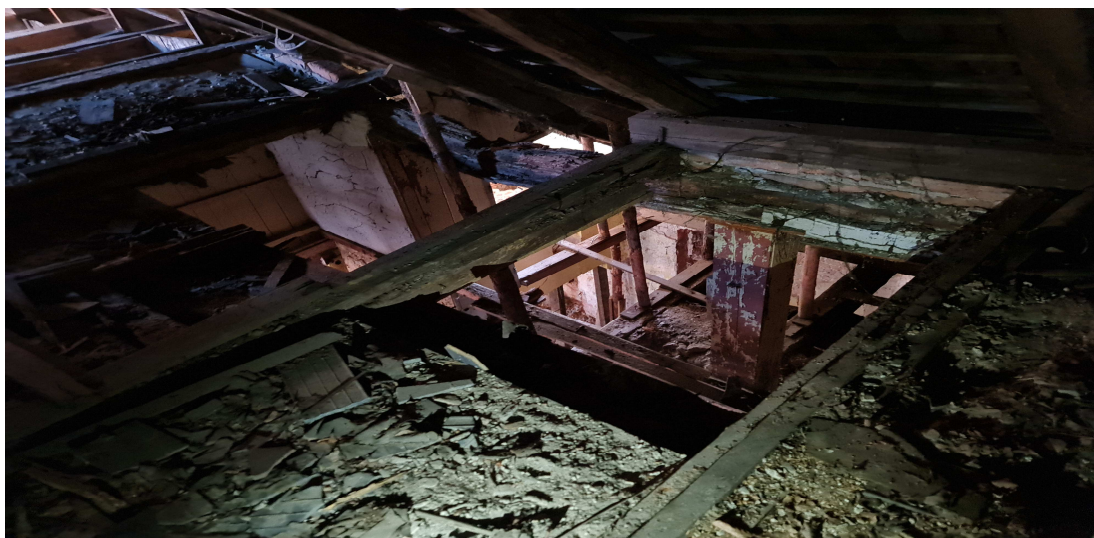
Zdj. 5 (Dewastacja konstrukcji drewnianej antresoli)

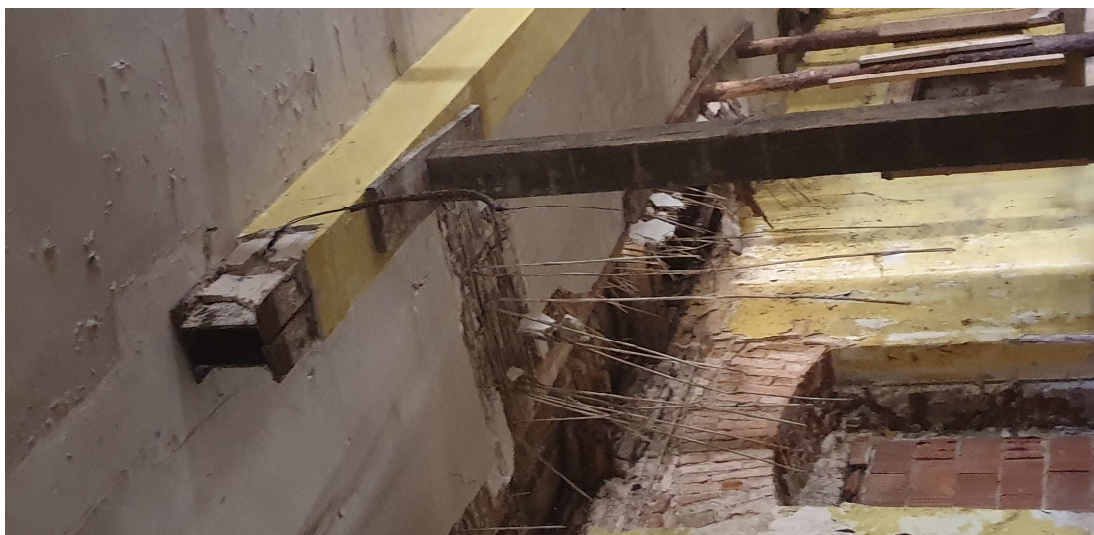
Zdj. 6 (Zerwanie belki wspierającej antresolę po zawaleniu się słupa i stropu)
