# PROGRAM PRAC KONSERWATORSKICH

„ADAPTACJA I PRZEBUDOWA BUDYNKU PAŁACU W CIASNEJ NA FILIĘ SZKOŁY PODSTAWOWEJ W CIASNEJ ETAP I, W RAMACH ZADANIA BUDOWA I MODERNIZACJA OBIEKTU PAŁACOWEGO WRAZ ZE ZMIANĄ SPOSOBU UŻYTKOWANIA NA BUDYNEK SZKOLNO – WYCHOWAWCZY – ETAP I”

Opracowanie: mgr Joanna Jabłońska

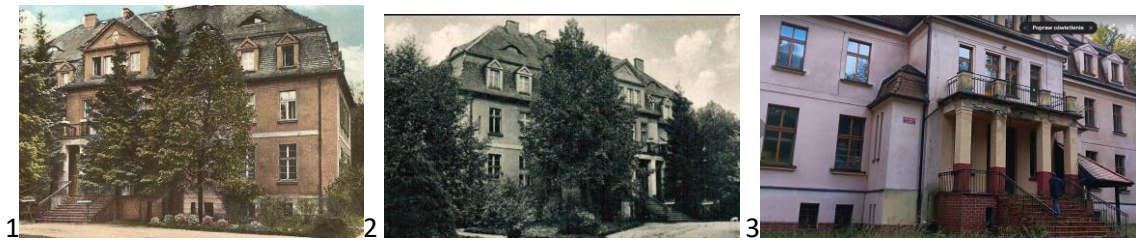
- Ujednolicenie kolorystyki elewacji – na archiwalnych fotografiach widać, że zarówno elementy z piaskowca ( w naturalnym kolorze kamienia) jak i detale – cokół, gzymsy były kolorystycznie skontrastowane z barwą płaszczyzn tynku, malowanych na

*1i 2 – historyczne fotografie z lat 30 – tych – widoczne kontrastowo opracowane kolorystycznie elementy. 3- elewacja budynku obecnie.*

Kolorystykę elewacji proponuje się odtworzyć na podstawie archiwalnych materiałów, o ile nie znajdzie się w trakcie prac fragmentu oryginalnego tynku z zachowanymi warstwami kolorystycznymi na których można by oprzeć rekonstrukcję.

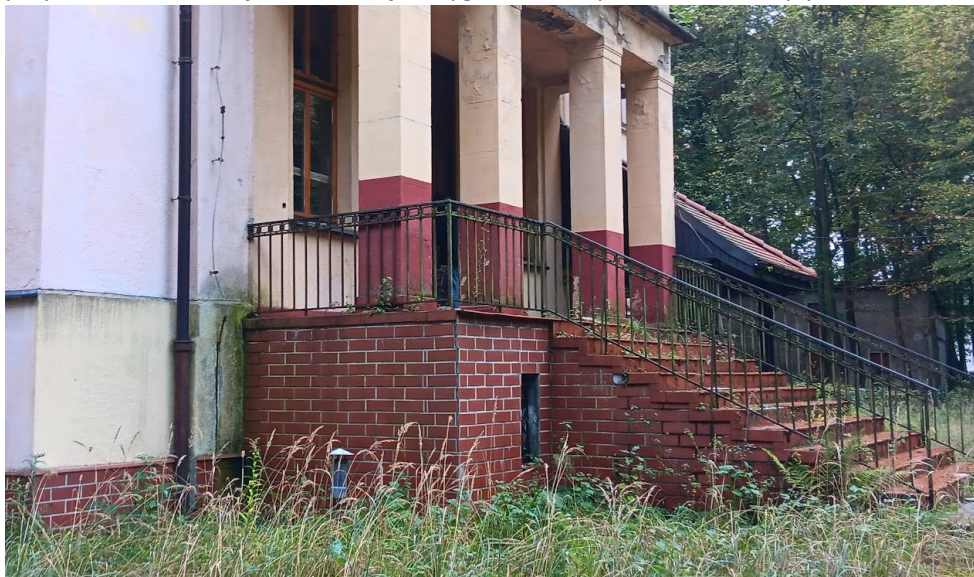
- Pokrycie schodów w elewacji północnej i południowej wraz z tarasami oraz częściowo partii przyziemia okładziną klinkierową – oryginalnie stopnie schodów były kamienne.

*Klinkierowa okładzina schodów i muru pod tarasem przy elewacji północnej.*

Istniejące obecnie, wtórne okładziny schodów oraz cokołu – klinkierowe płytki – należy bezwzględnie usunąć. Nic nie wskazuje na to, żeby historycznie cokół posiadał jakąś okładzinę – kamienną czy ceramiczną. Najprawdopodobniej był po prostu tynkowany, tak jak reszta elewacji. Należy przewidzieć odtworzenie tynków w pasie cokołu.

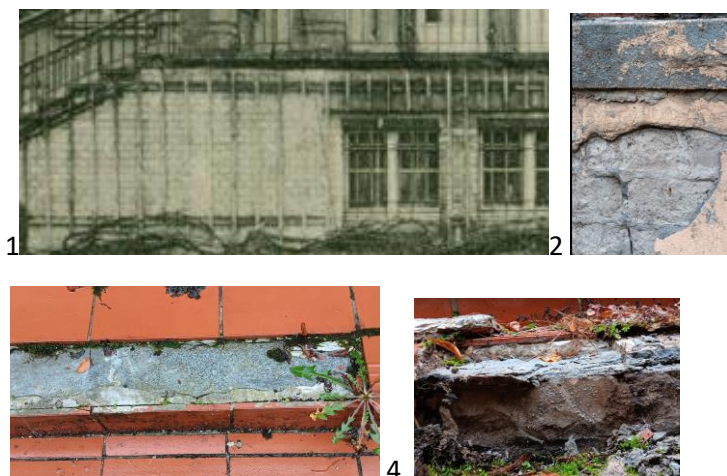
*Na archiwalnej fotografii (1) widoczna jest jasna okładzina z cegły lub malowana na biało cegła? W partii pod tarasem elewacji południowej. Na fotografii nr 2 – odstłonięty spod klinkierowej okładziny na elewacji północnej fragment wątku z betonowych bloczków (?). Fot 3 przedstawia fragment stopnia z granitu, widocznego w ubytkach okładziny stopni przy elewacji północnej. Fot 4 – stopień z piaskowca widoczny w ubytkach okładziny przy elewacji południowej.*

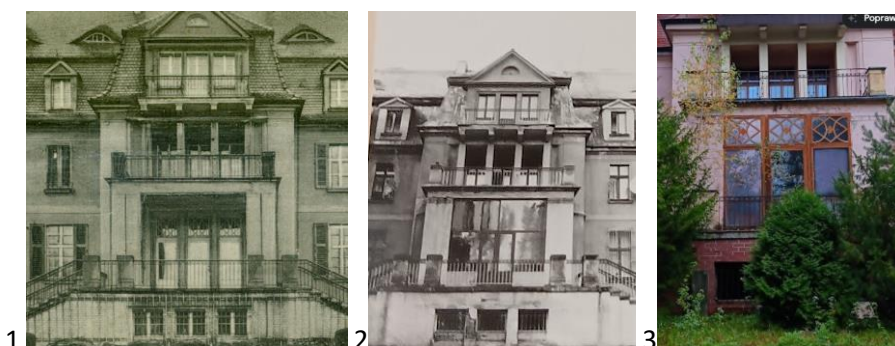
- Zabudowanie tarasu od strony południowej przez zamontowanie szklenia pomiędzy filarami, przez co utworzono rodzaj werandy. Na fotografiach z lat 30 – tych XX w i późniejszych widoczny jest otwarty taras, na jednym ze zdjęć tekstylna makiza, używana do ocieniania tej przestrzeni. Na fotografii z 2000 r. widoczna jest przeszklona zabudowa tej partii, natomiast stylizowane okna pochodzą zapewne z okresu ostatnich działań remontowych.

*Fotografie przedstawiają kolejno 1 – stan z lat 30- tych XX w, 2stan z roku 2000, stan z roku 2023*

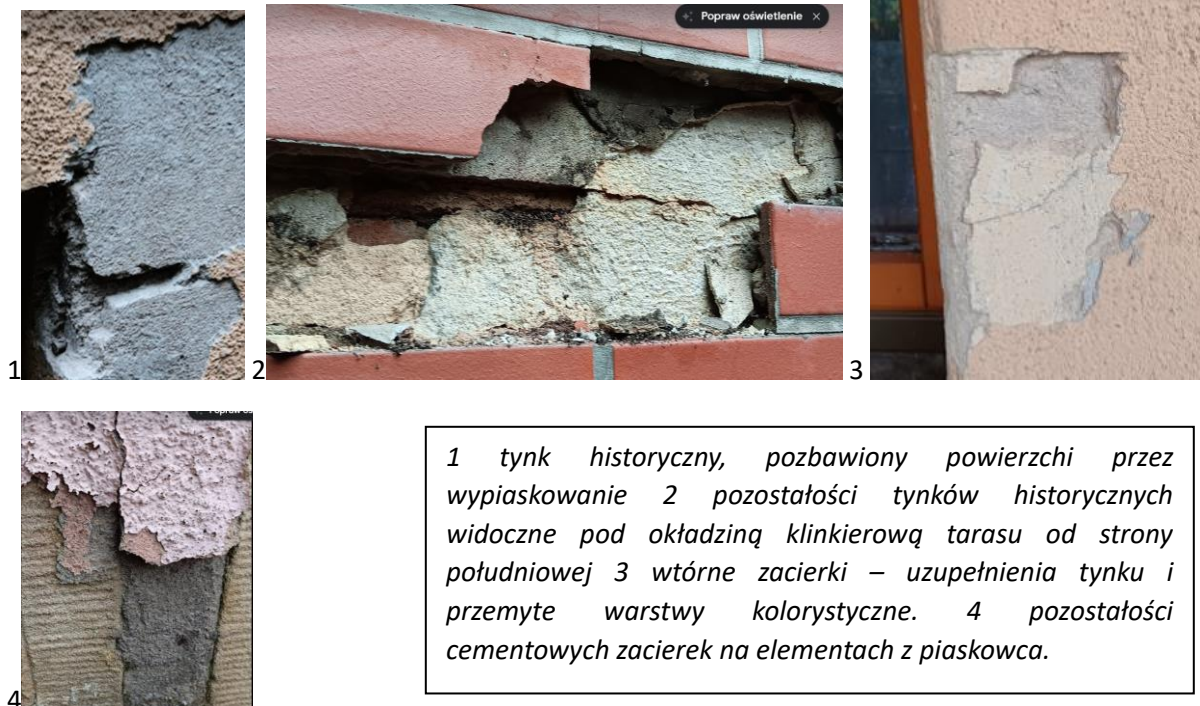
Przeprowadzono wyrywkowe badania stratygraficzne tynków elewacji, w miejscach dostępnych bez stawiania rusztowań. Całość elewacji pokryta jest wtórnym cementowym tynkiem nakrapianym. Tynk wtórny jest dobrze związany z powierzchnią oryginalnych tynków. Powierzchnia tynków historycznych jest uszkodzona, wierzchnia, zmineralizowana warstwa tynku wraz z warstwami kolorystycznymi została usunięta najprawdopodobniej przez dość brutalne przepiaskowanie całości elewacji, dla uzyskania lepszej przyczepności wtórnych tynków. Tynki historyczne w masie jednorodne, o barwie szarej, cementowe. Kolorystyka zachowana lokalnie w postaci pojedynczych łusek farb w kolorze złamanego różu i bladej żółci. Ze względu na lokalny zasięg warstw brak możliwości ustalenia powiązań pomiędzy nimi i chronologii poszczególnych nawarstwień.

1 tynk historyczny, pozbawiony powierzchni przez wypiąskowanie 2 pozostałości tynków historycznych widoczne pod okładziną klinkierową tarasu od strony południowej 3 wtórne zacierki – uzupełnienia tynku i przemyte warstwy kolorystyczne. 4 pozostałości cementowych zacierek na elementach z piaskowca.

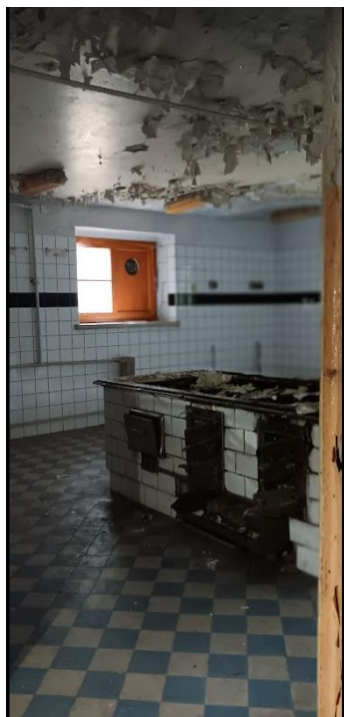
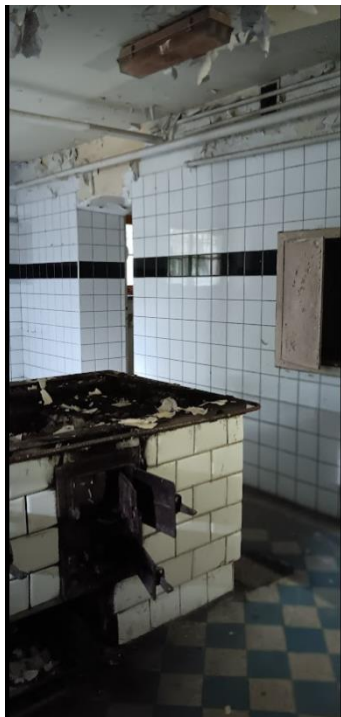
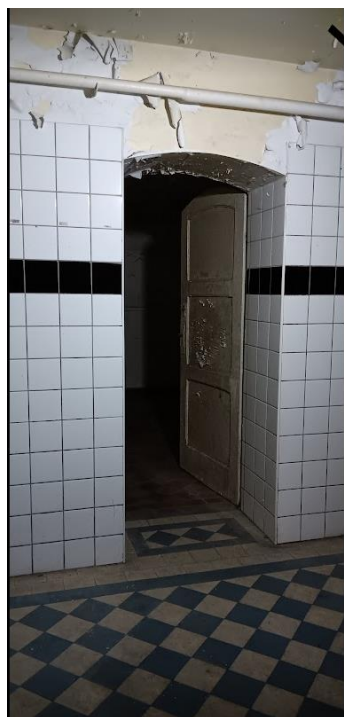
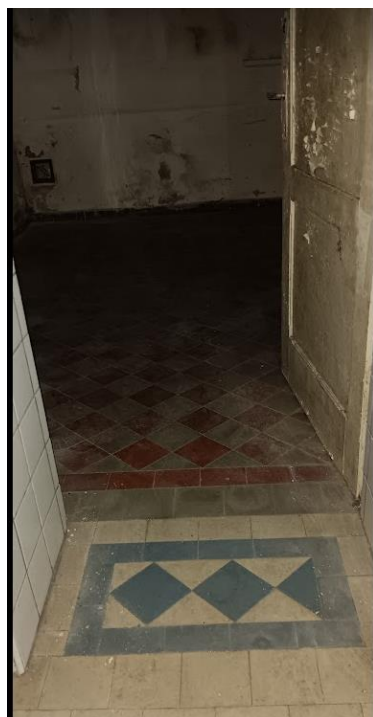
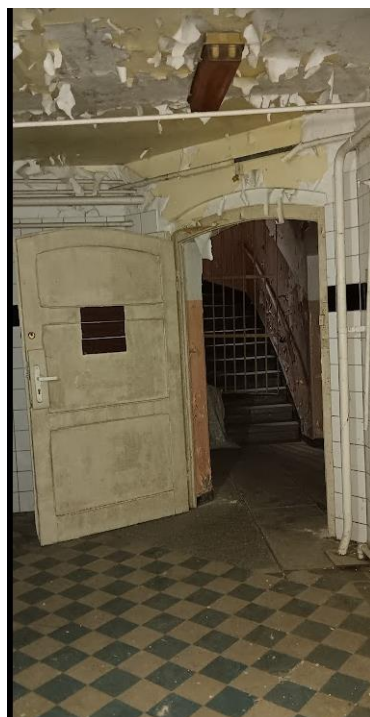
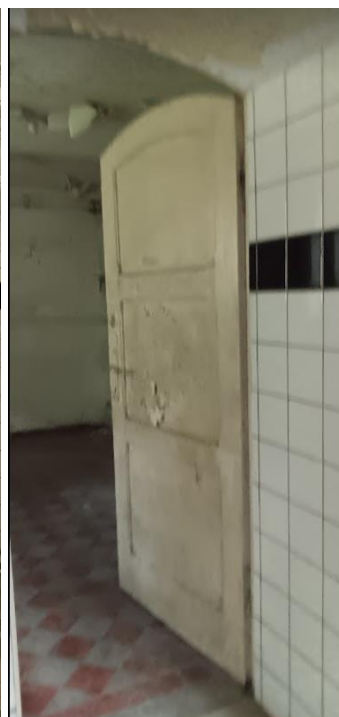
*Pomieszczenie dawnej kuchni z zachowaną ceramiką na posadzce. Ceramiczna okładzina ścian jest prawdopodobnie późniejsza.*

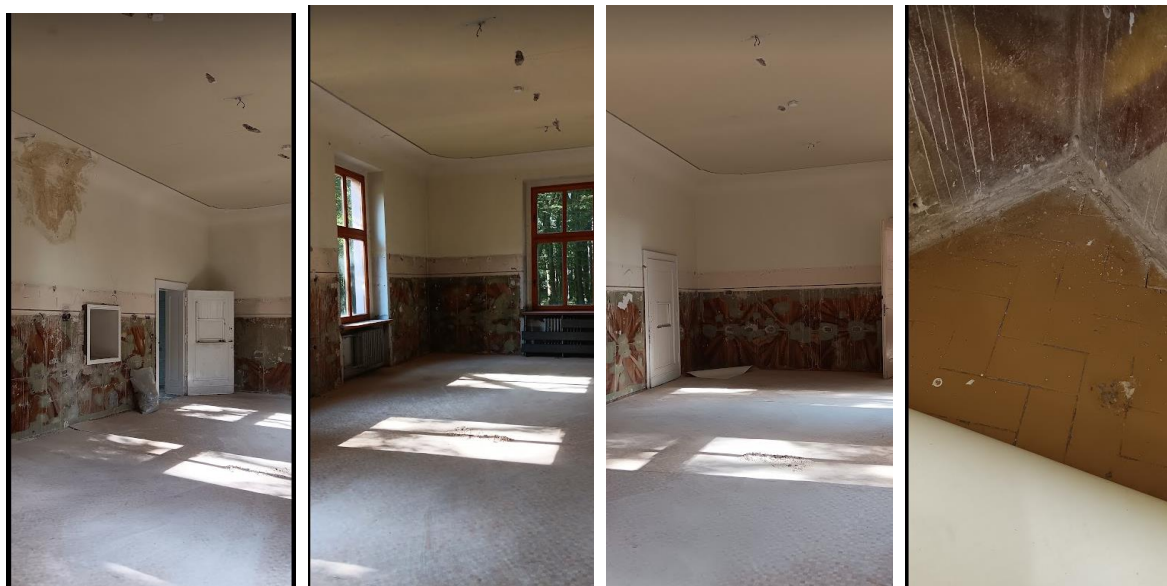
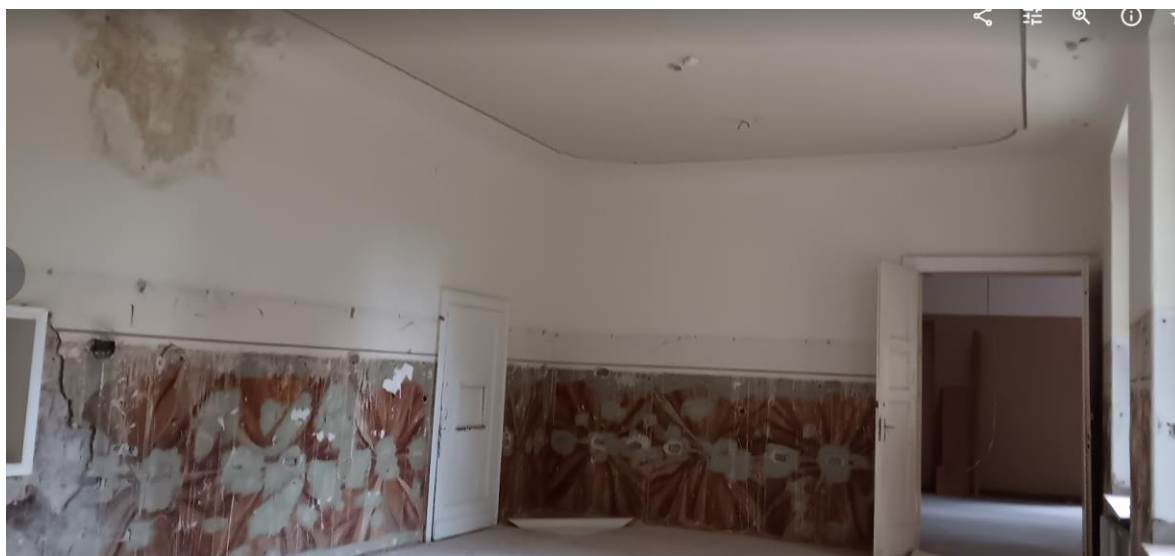
*Pomieszczenie jadalni z wtórną ( najprawdopodobniej z lat 30 – tych XX w ) olejną „marmoryzacją” W pomieszczeniu zachowała się sztukatorska dekoracja sufitu. Parkiet został pomalowany farbą olejną.*

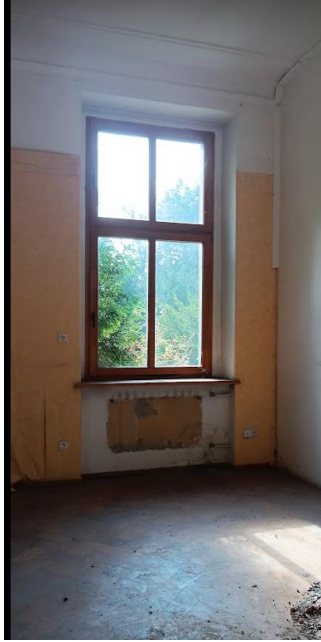
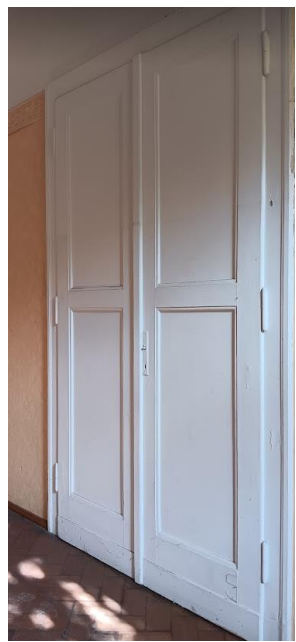
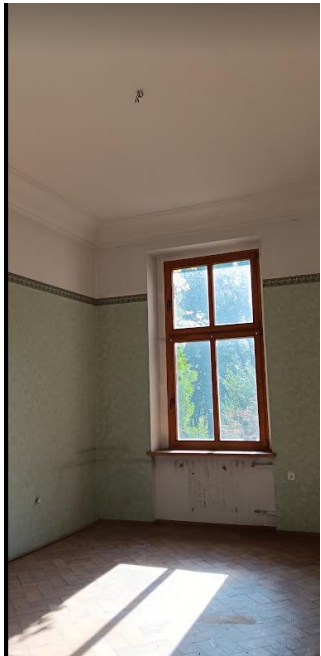
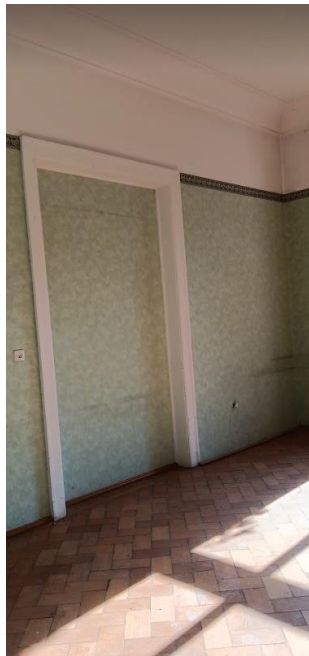
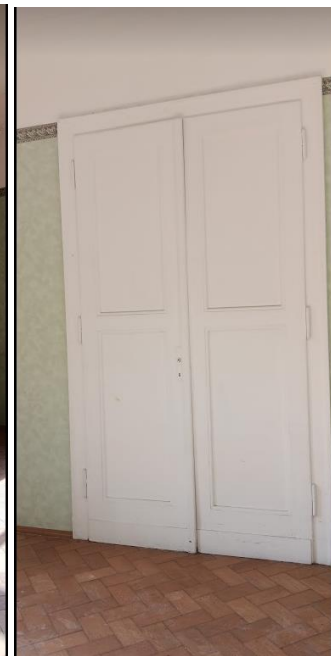
*Pomieszczenie w narożniku południowo wschodnim zostało wtórnie podzielone na dwa mniejsze. Zachowana dekoracja sztukatorska sufitu została przecięta wtórną ścianką działową.*

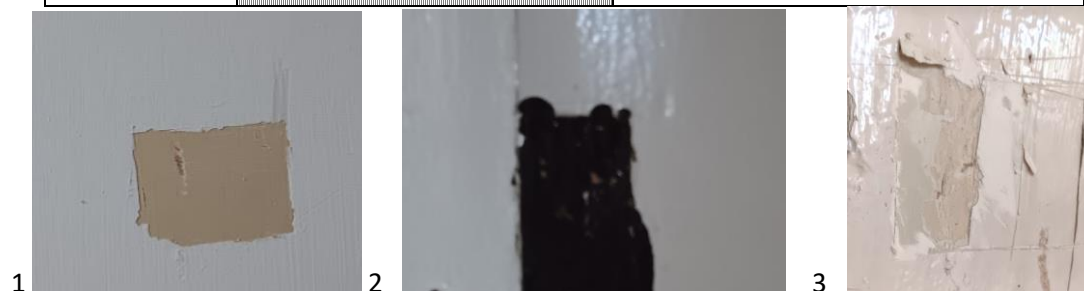
*Stolarka drzwiowa ma nieproporcjonalnie małą, w stosunku do wieku budynku ilość nawarstwień. Może to sugerować, że oryginalne drzwi były bardziej ozdobne i zostały zdemontowane i zastąpione wtórnymi. Dla porównania ilość nawarstwień na drzwiach kuchennych – z definicji czysto technicznych – jest znacznie większa, co świadczy o tym, że przemalowywano je wielokrotnie, co zgadza się z historią obiektu – licznymi zmianami właścicieli i dokonywanymi remontami.*

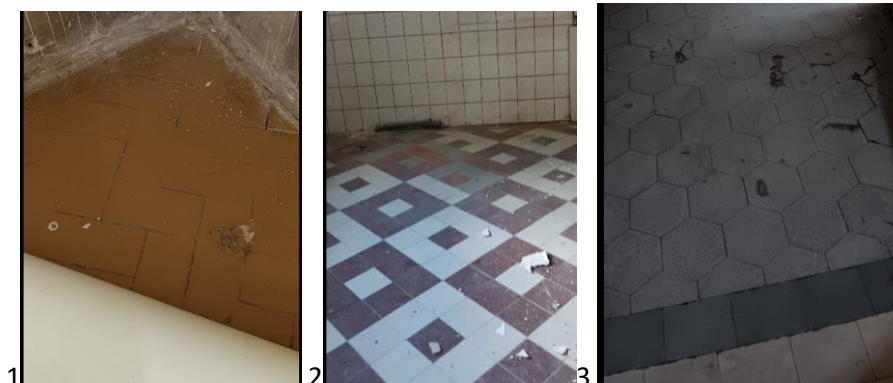
Różne rodzaje nawierzchni posadzkowych w pomieszczeniach parteru. Parkiet pomalowany farbą olejną, przykryty wykładziną (1), historyczna terakota (2), wtórne okładziny ceramiczne

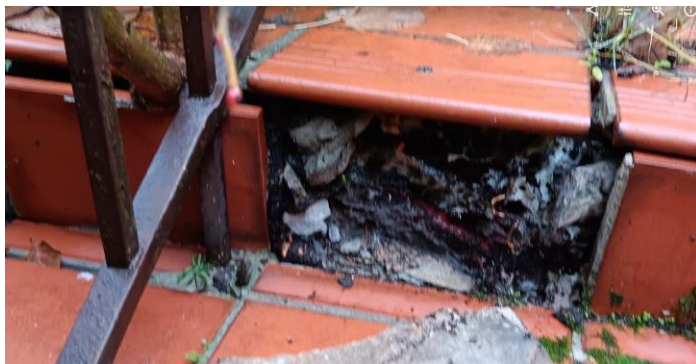
- *Korzenie roślin rozsadzają oryginalne, piaskowcowe stopnie i powodują odpajanie się i pękanie wtórnej okładziny – taras przy elewacji południowej*

Schody i obramienie tarasu od strony południowej wykonane były z piaskowca. W tej partii zniszczenia są znaczne. Kamienne stopnie są bardzo silnie zdestruowane, z głębokimi pęknięciami i silnie widoczną eksfoliacją kamienia. Również geometria schodów jest zaburzona, ze względu na działanie korzeni roślin, które rozsądziły poszczególne stopnie i spoiny. Schody zapewne trzeba będzie całkowicie zdemontować. Po demontażu stopni oraz obramienia tarasu będzie można stwierdzić czy i w jakim stopniu materiał kamienny z odzysku nadaje się do ponownego wykorzystania. Należy przyjąć, że można ponownie wykorzystać te elementy, które nie wykazują znacznego osłabienia struktury, nie są zasolone i spękane. W pozostałych przypadkach należy założyć wykonanie rekonstrukcji stopni oraz obramienia tarasu z ciosów kamiennych z piaskowca odpowiedniego rodzaju. W przypadku wtórnego stosowania elementów kamiennych należy dokładnie oczyścić je z resztek zapraw, spoin itp.,

1. Usunąć okładziny i kleje z powierzchni kamienia
2. Sprawdzić poprawność osadzenia i posadowienia stopni kamiennych oraz ocenić ich stan zachowania
3. W przypadku stopni zniszczonych w znacznym stopniu sugeruje się ich wymianę na nowe, wykonane z analogicznego materiału kamiennego
4. W przypadku niewielkich uszkodzeń proponuje się uzupełnienia taszlami z kamienia odpowiedniego rodzaju
5. W razie konieczności przewidzieć demontaż i ponowne ułożenie stopni oraz pokrycia tarasu

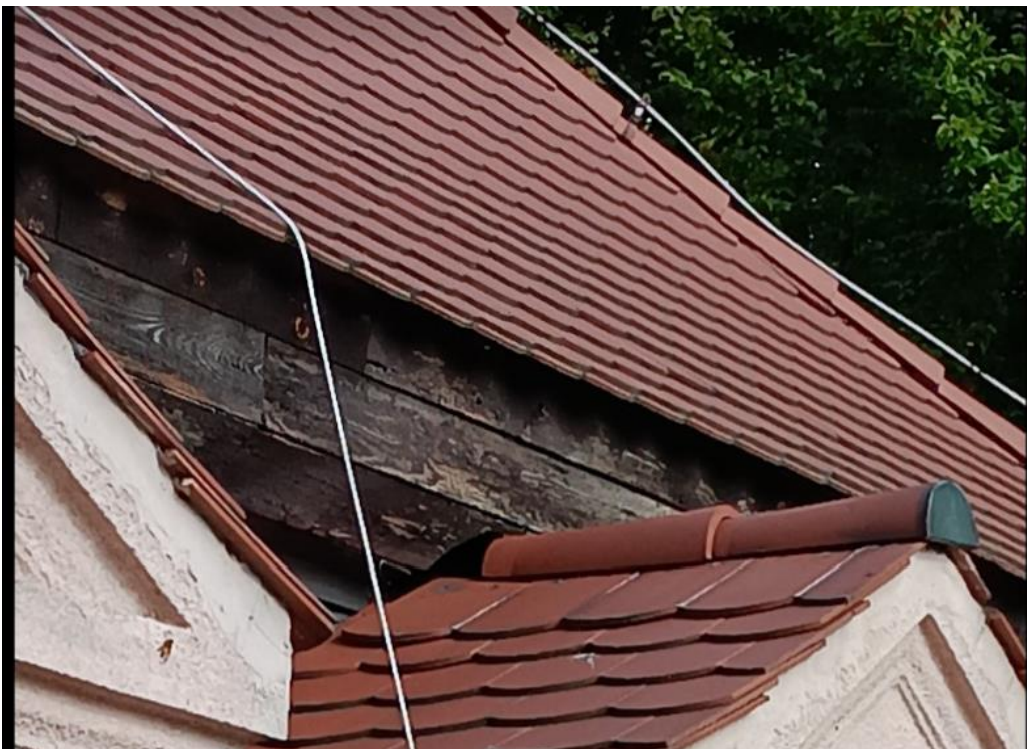
*Deskowanie pod okapem dachu wydaje się być pozbawione zabezpieczenia – powierzchnia drewna splukana i wyługowana.*

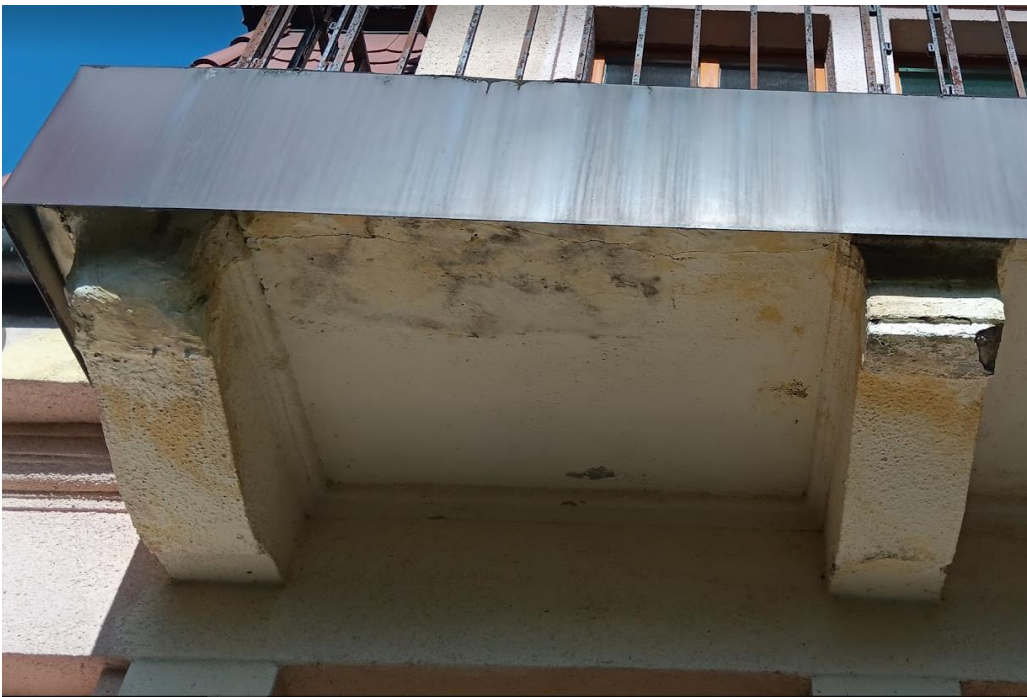
*Zawilgocone kroksztyny i płyta balkonu w elewacji południowej*

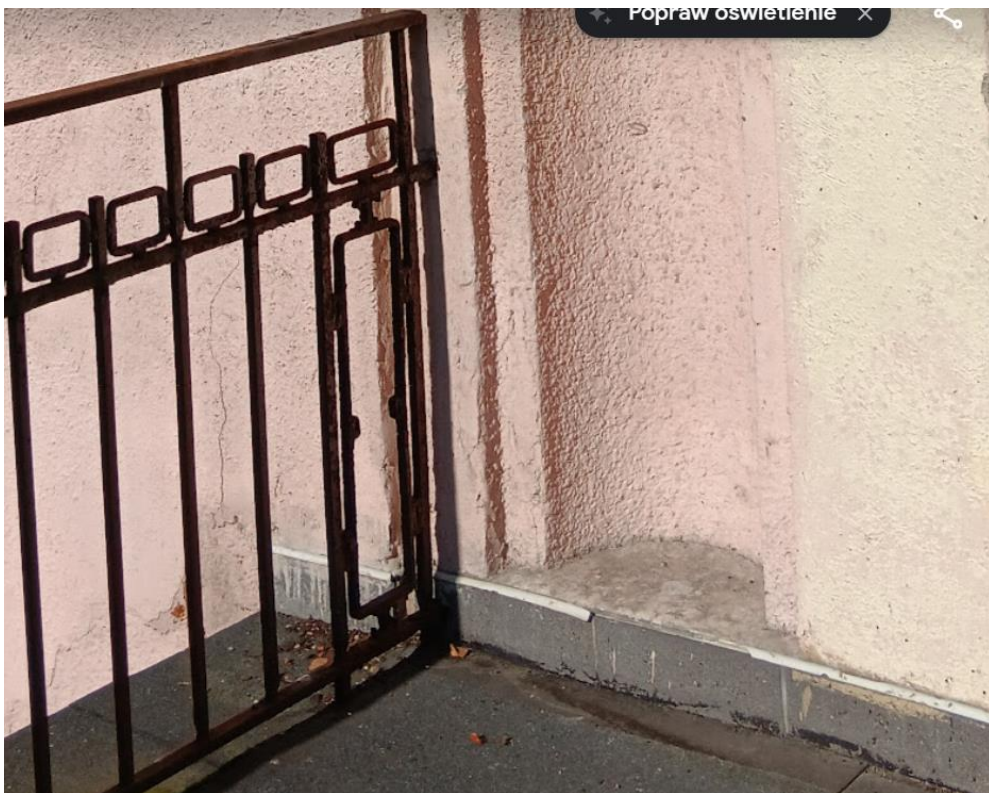
*Taras na piętrze – elewacja południowa. Pokrycie z papy – nieprawidłowo ułożone, oraz nieszczelny cokołok z plastikową listwą umożliwiającą wnikanie wilgoci w grubość muru.*

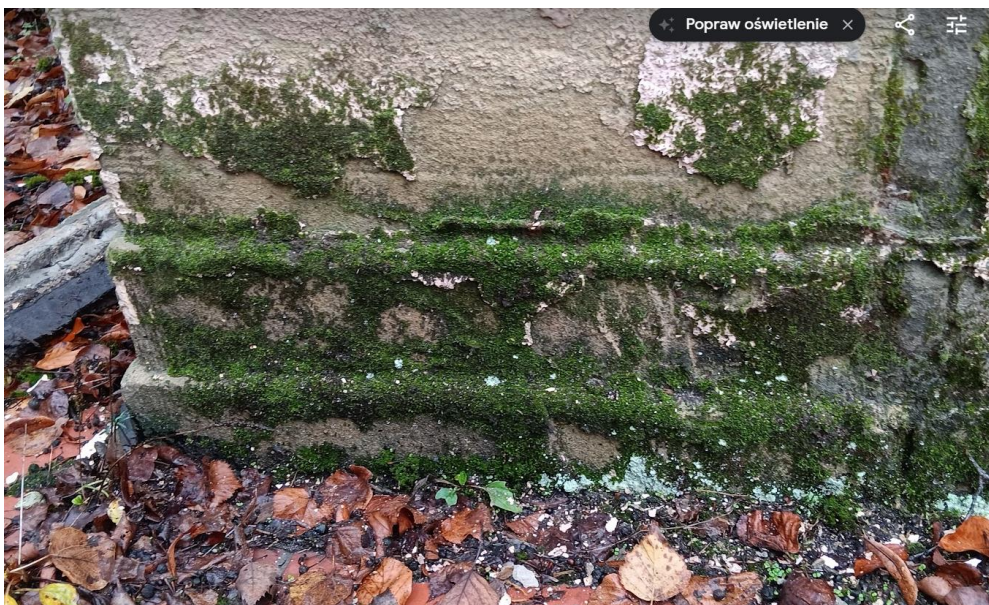
*Podstawa słupka z piaskowca na tarasie przy elewacji południowej, z gęstym nalotem mchu i porostów.*

Ponieważ, szczególnie w dolnych partiach, filary i słupki są mocno zawilgocone i pokryte nalotem biologicznym, konieczna będzie ich dezynfekcja. Po mechanicznym oczyszczeniu z mchów i porostów i umyciu powierzchni kamienia należy zastosować preparat BFA Remmers, aby zapobiec ponownemu pojawianiu się nalotu biologicznego. Konieczne będzie wzmocnienie strukturalne osłabionych partii kamienia przy użyciu preparatów opartych na estrach kwasu ortokrzemowego – Remmers KSE 300 E.

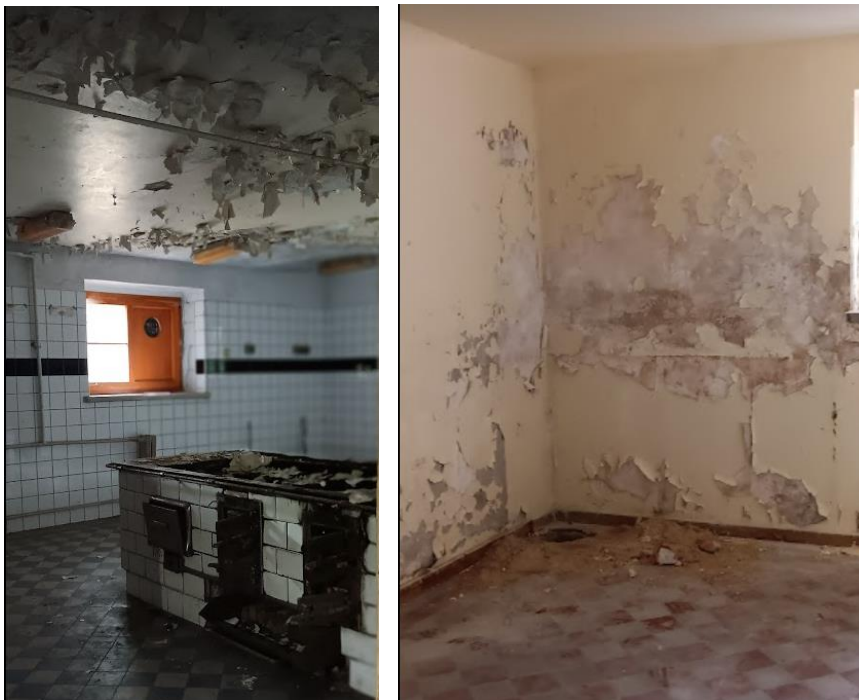
*Wnętrza piwnic. Widoczne łuski farby, odpadającej od zawilgoconych tynków sufitu oraz zaplamienia wilgoci i soli na ścianach*

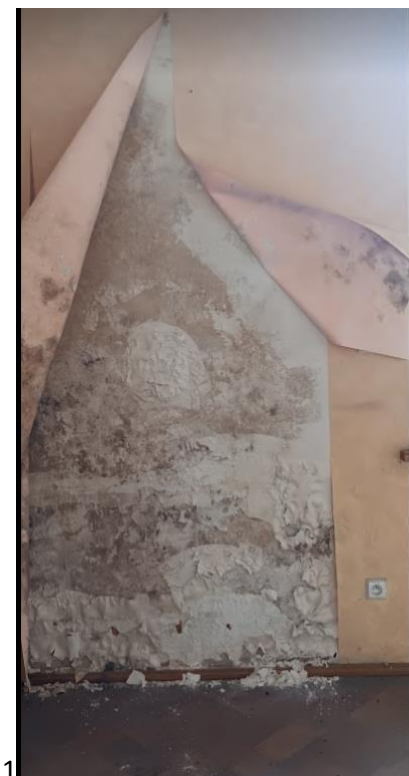
*Objawy zawilgocenia w różnych partiach budynku. 1 – zawilgocona ściana z siedliskami pleśni. 2 – ubytek zawilgoconego tynku w partii sztukatorskiej dekoracji sufitu 3 plama wilgoci na styku sufitu i ścian pomieszczenia na parterze 4 wyługowany, wypłukany parkiet w miejscu długotrwanie utrzymującego się zawilgocenia.*
