# **XVIII-WIECZNA DZWONNICA PRZY KOŚCIELE PW. WSZYSTKICH ŚWIĘTYCH W KOŁACINKU**

## **PROGRAM PRAC KONSERWATORSKICH I RESTAURATORSKICH**

**LISTOPAD 2009**

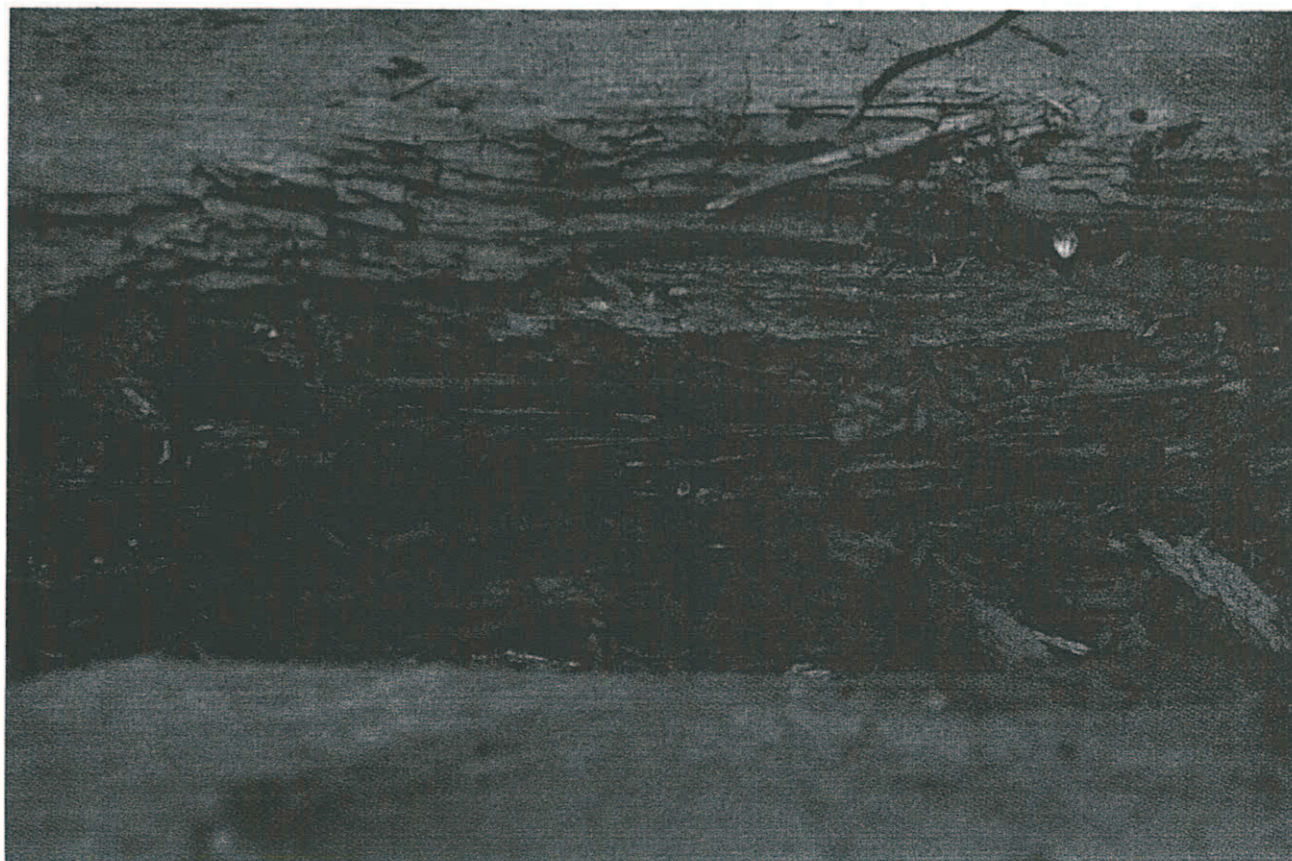
Fot. 4. Zniszczone belki podłogowe

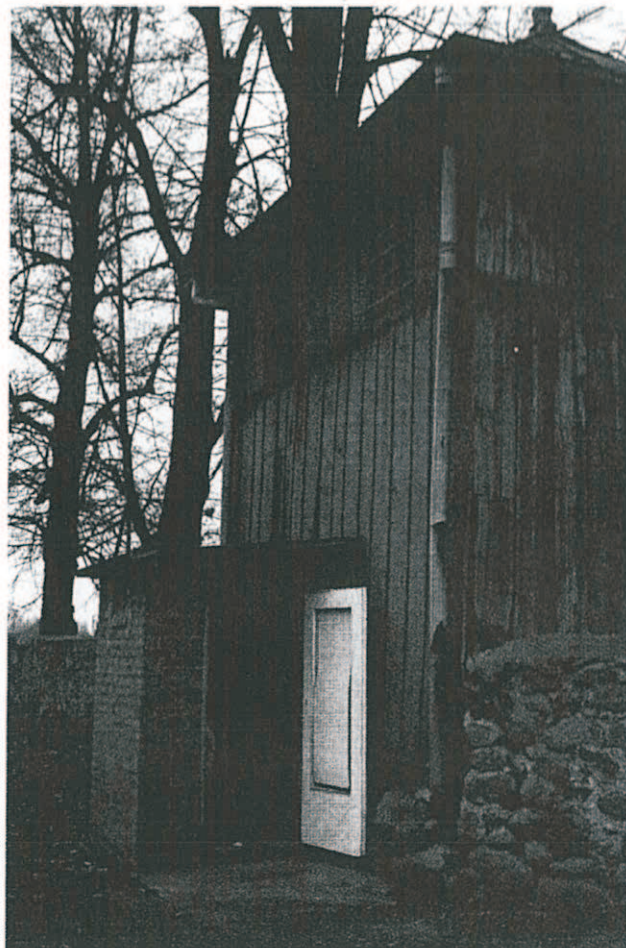
Do tylnej, północnej ściany dzwonnicy wtórnie dostawiono niewielkie pomieszczenie z cegły mieszczące toaletę.

Fot. 5. Przybudówka z tyłu dzwonnicy
