Opis techniczny do inwentaryzacji architektoniczno-budowlanej Strzelnicy cywilnej sportowo-rekreacyjnej z możliwością wykorzystania do szkolenia strzeleckiego wojska w Domianowie.

INWESTOR: Urząd Gminy Domaniów

PROJEKTANT: PRACOWNIA ARCHITEKTONICZNA "SpaTa-ART" 65-140

INWENTARYZACJA ARCHITEKTONICZNO-BUDOWLANA, stan na dzień 29.12.2021 r.

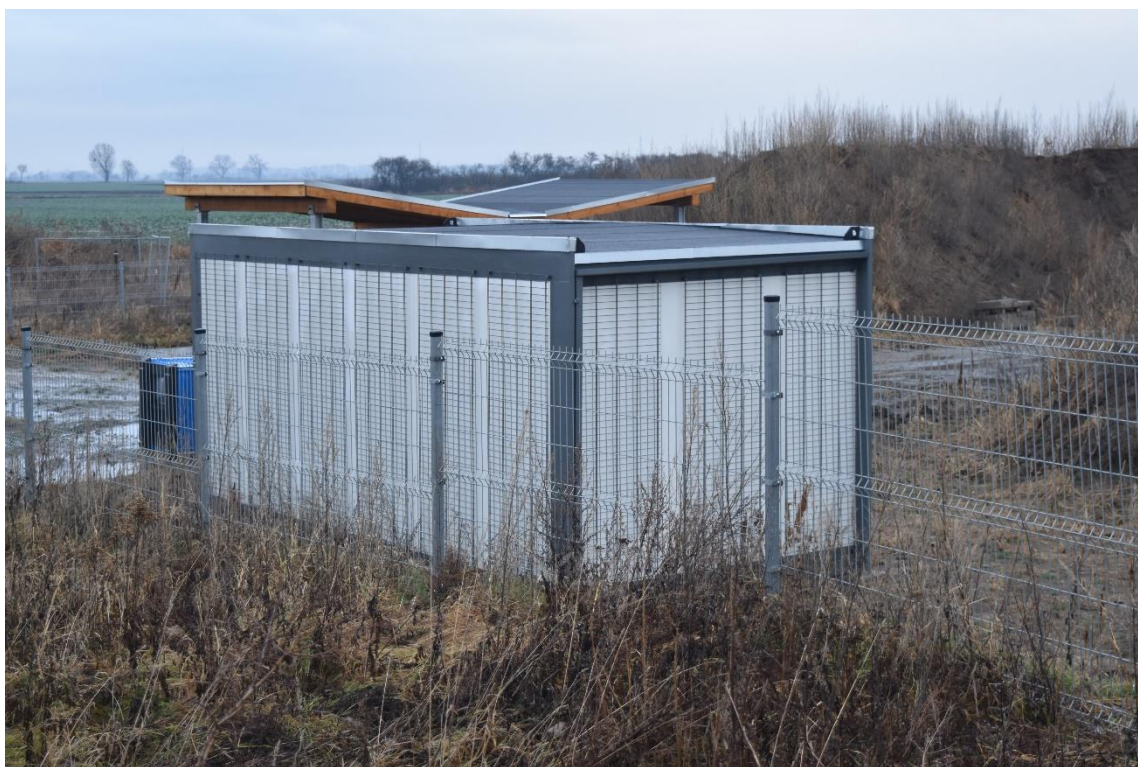
1. Kontener postawiony na 6 bloczkach betonowych kompletny zgodny z dokumentacją wykonawczą zmieniono lokalizację wobec projektu wykonawczego. Brak tablicy informacyjnej z regulaminem strzelnicy. Brak parapetu zewnętrznego. Brak możliwości wejścia do kontenera i sprawdzenia czy kontener jest wyposażony zgodnie z dokumentacją

Fot. Kontener, stan istniejący 29.12.2021 r.

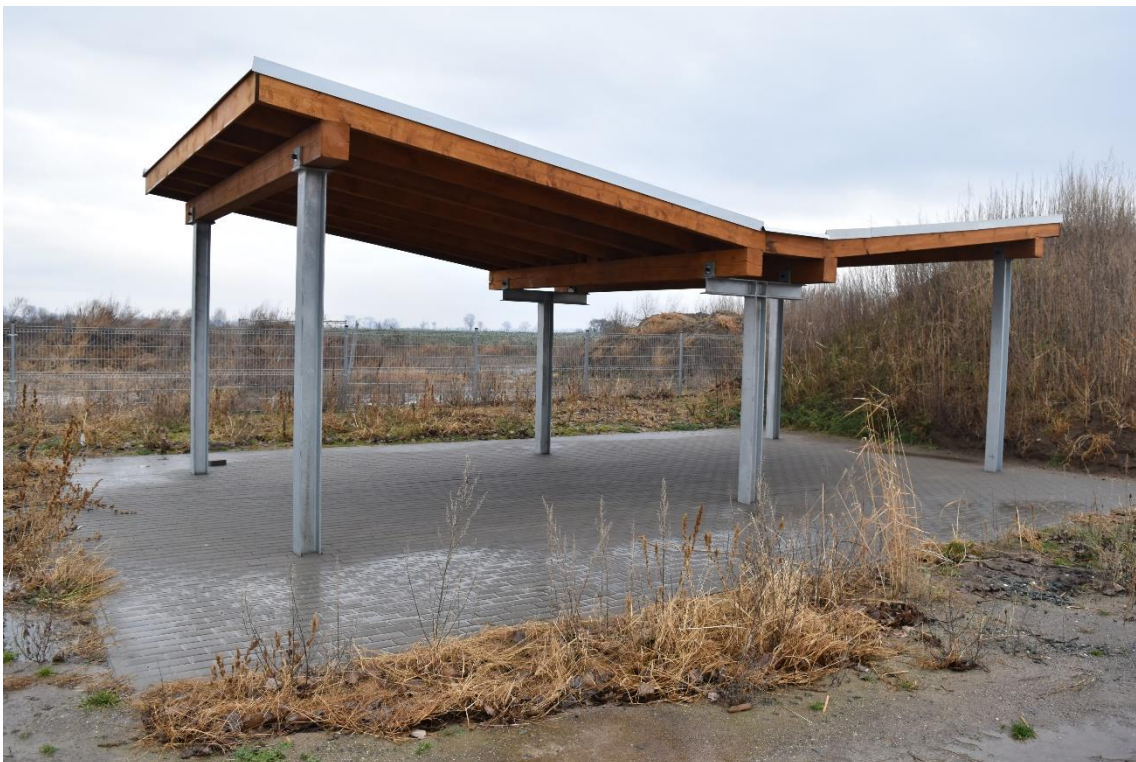
2. WC typu TOI-TOI - dostarczono. WC nie zabezpieczono na okres zimowy, co może w związku z warunkami pogodowymi doprowadzić do ich uszkodzenia.
3. Wybudowano wiatę szkoleniową zgodnie z dokumentacją budowlaną – obiekt nie dokończony, brak rynien oraz rur spustowych, płyty dachowe wiórowe zawilgocone co wskazuje na niewłaściwe wykonanie obróbek blacharskich. Słupy nie trzymają pionu. Kostka brukowa wykonana niezgodnie z dokumentacją techniczną, nie właściwe spadki. Konstrukcja wiaty nie skręcona część śrub wymaga kontroli i weryfikacji.

Fot. Wiata szkoleniowa, stan istniejący 29.12.2021 r.

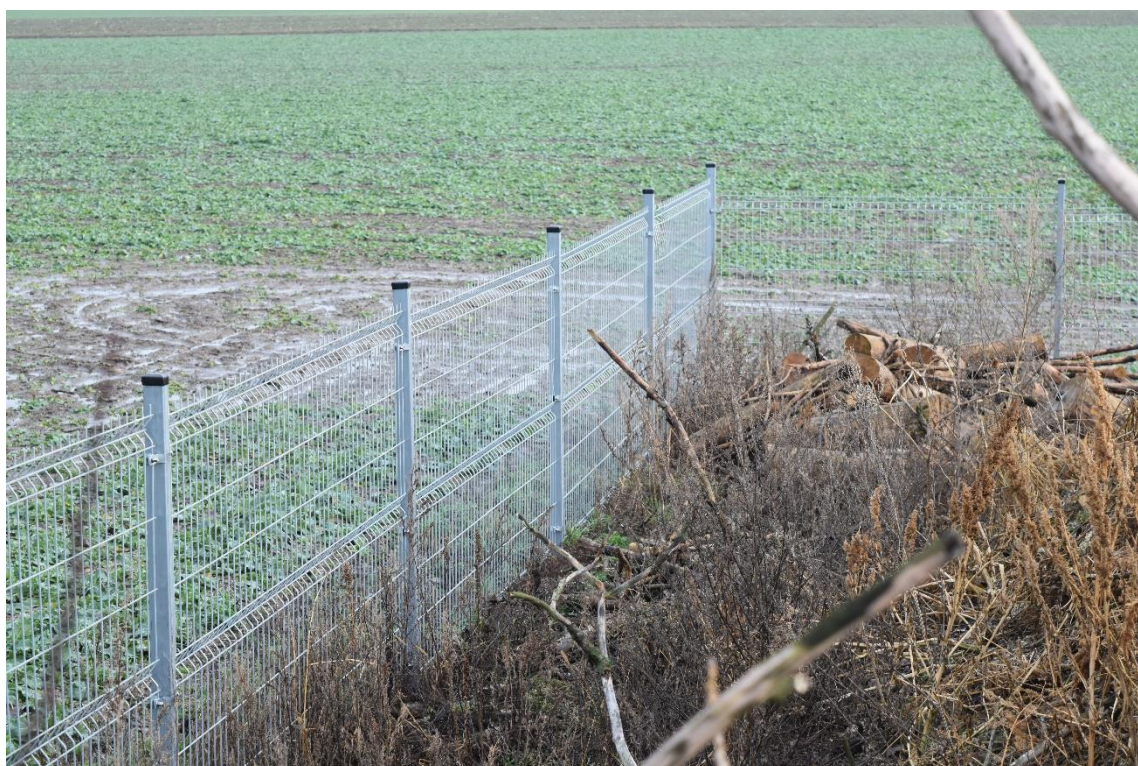
4. Ogrodzenie strzelnicy wraz z bramą dojazdową oraz furtką wykonano w całości zgodnie z dokumentacją.

Fot. Ogrodzenie, stan istniejący 29.12.2021 r.

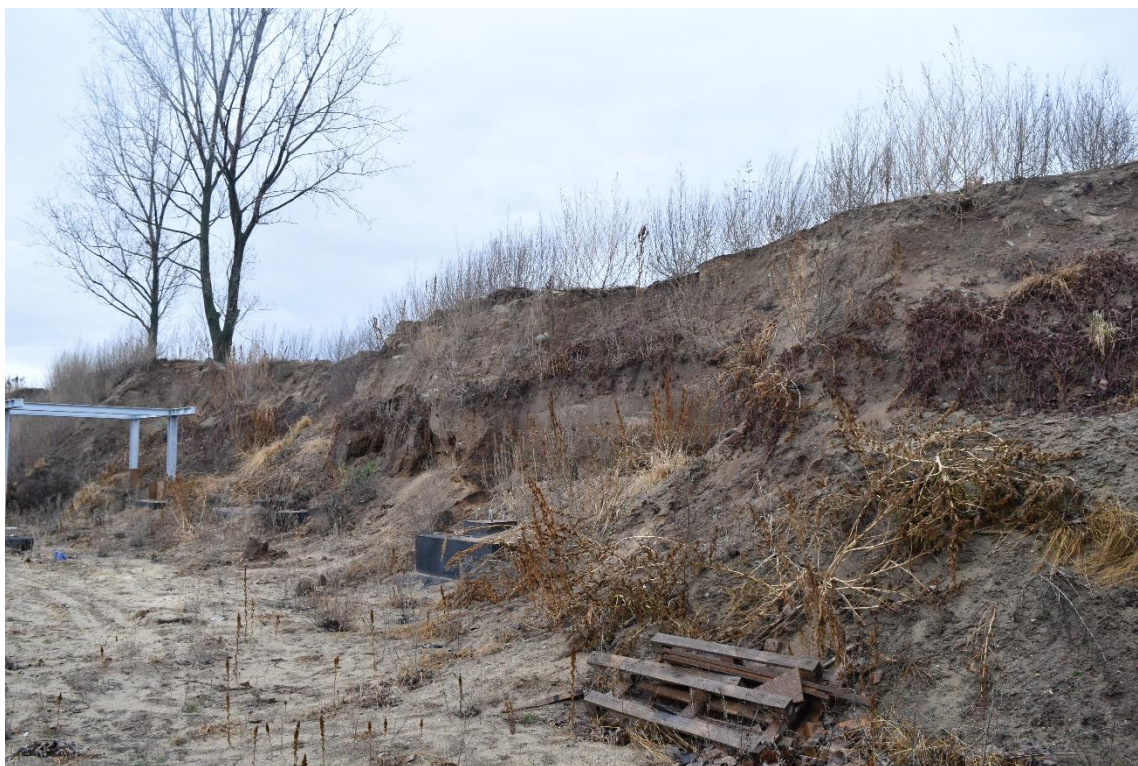
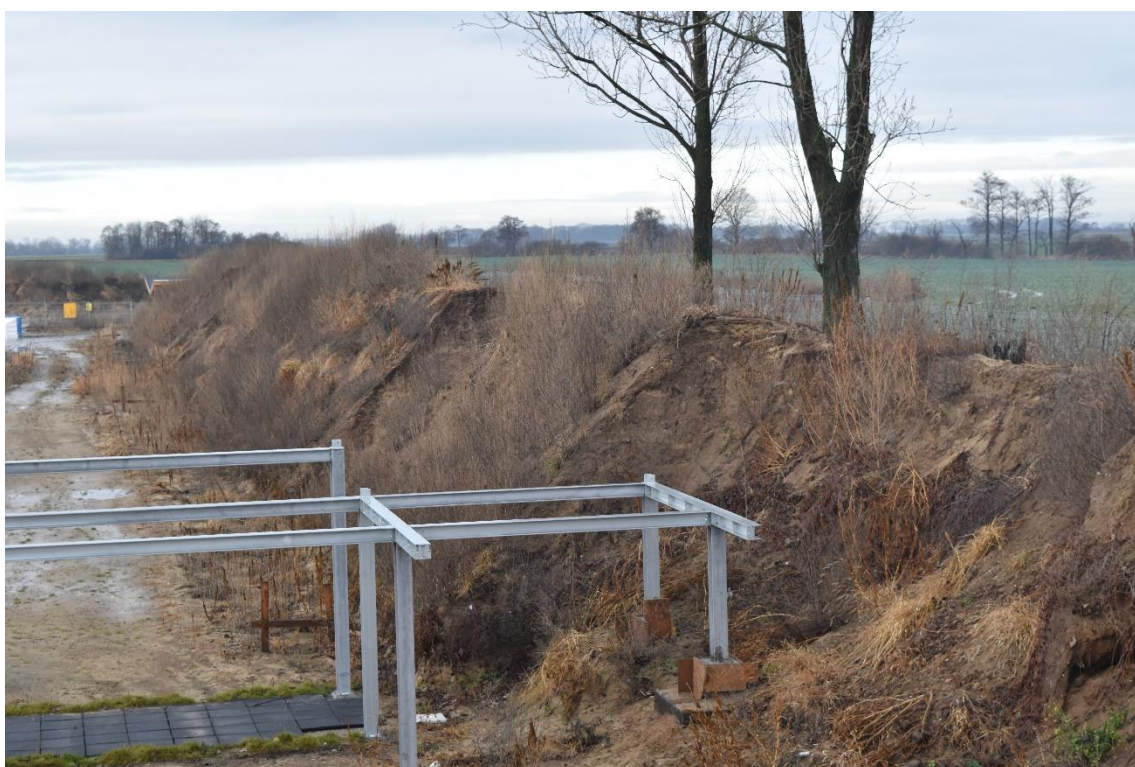
5. Obwałowania boczne lewe oraz prawe niezgodnie z dokumentacją nie posiada spadków oraz korony o odpowiedniej szerokości oraz jest częściowo rozebrane. W związku z niewłaściwą granulacją gruntu oraz brakiem spadków oraz korony element należy wykonać w znacznej części od nowa z użyciem właściwych materiałów (grunt bez elementów twardych od strony osi strzeleckiej zgodnie z dokumentacją). W związku z wykonaniem konstrukcji stalowej na LOO 25 oraz ułożenia płyt antyrykoszetowych będzie utrudniony dostęp do obwałowań celem usunięcia ich części i ponownego uformowania oraz wymiany części gruntu na właściwy.

Fot. Obwałowania, stan istniejący 29.12.2021 r. Brak korony i części wału.

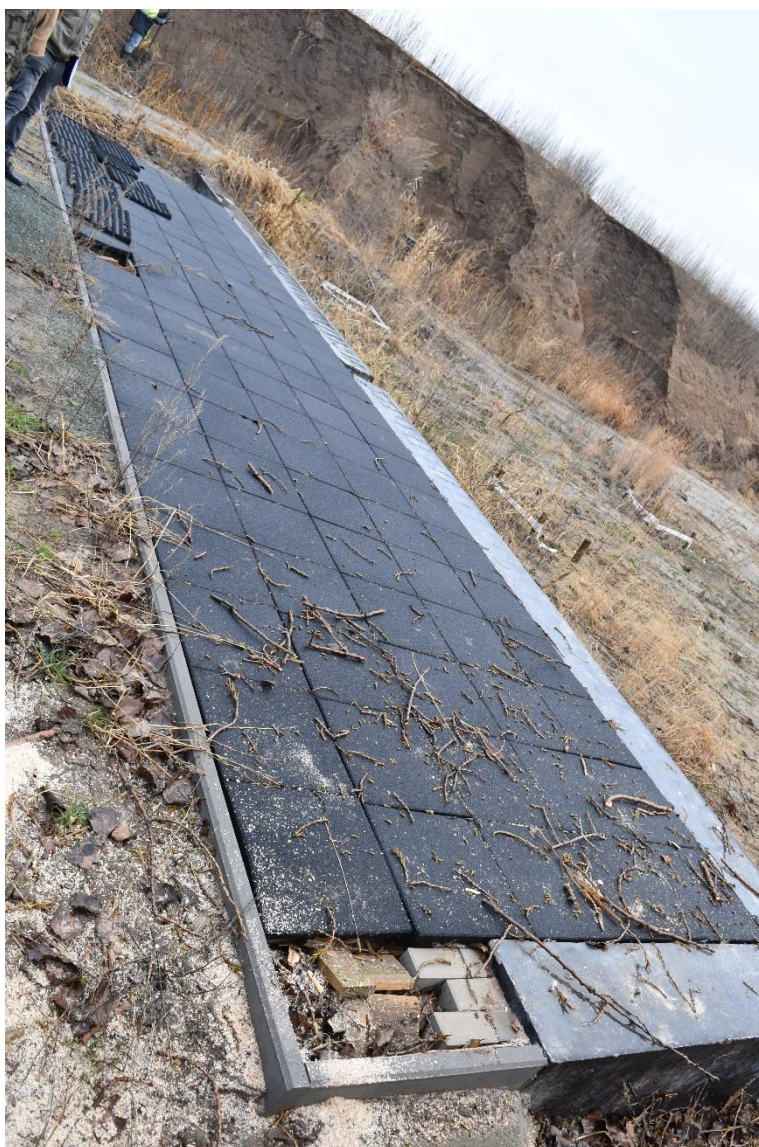
6. Stanowiska strzeleckie (LOO do celów na 100 m) Stanowiska wykonane niezgodnie z dokumentacją projektową (niewłaściwe ułożenie płyt, zmieniające wysokość i szerokość określoną w projekcie) nie dokończone, brak realizacji od strony lewego obwałowania bocznego, brak całego zadaszenia LOO. Wykonano fundamenty pod konstrukcję stalową zadaszenia. Stan zatopionych w fundamentach śrub mocujących wskazuje na brak osiowości co utrudni lub w skrajnym przypadku uniemożliwi montaż konstrukcji zadaszenia LOO ze względu na brak współosiowości konstrukcji stalowych. Zdjęcie ukazujące stanowisko strzeleckie na LOO stan istniejący 29.12.2021 r. (mur oporowy nie osłonięty płytami antyrykoszetowymi, a w konsekwencji płyty zamontowane niezgodnie z dokumentacją (obniżenie 5 cm) brak płyt i podbudowy i kostki przy lewym wale.

Fot. stanowisko strzeleckie na LOO, stan istniejący 29.12.2021 r.

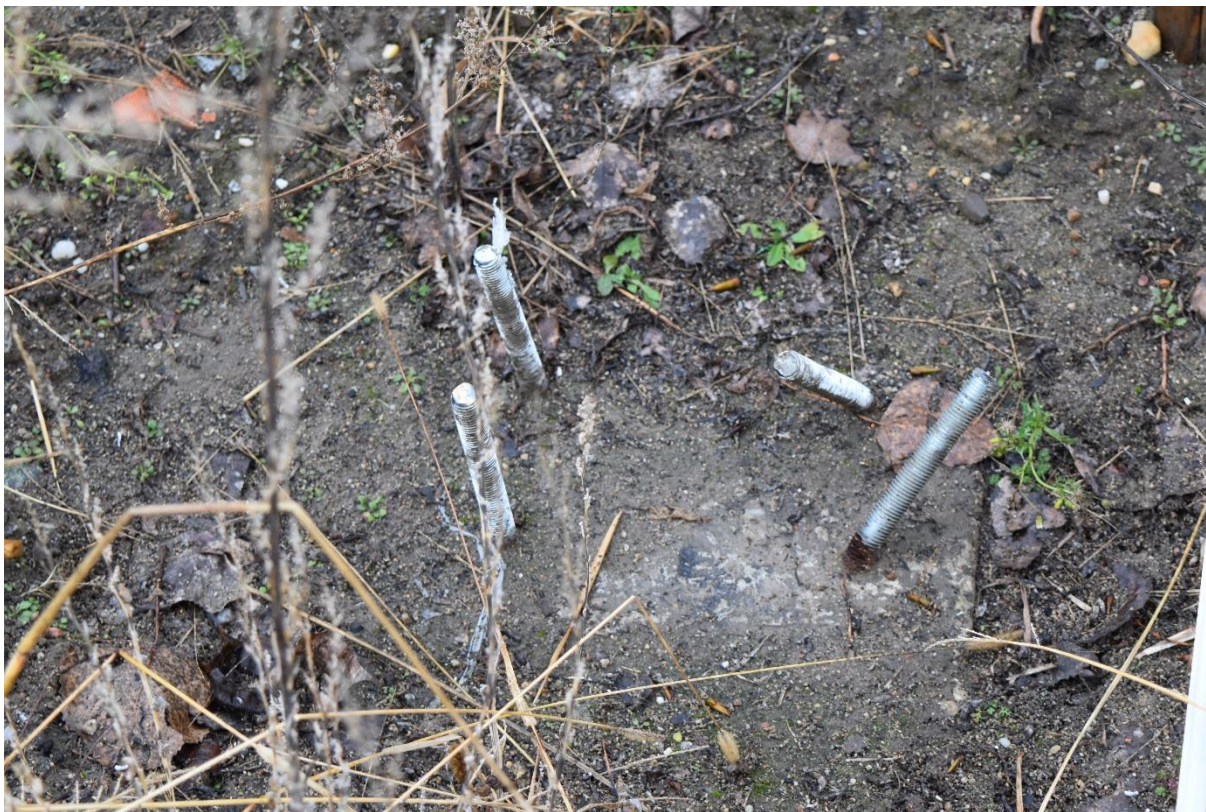
7. Stopy fundamentowe wykonane niezgodnie z dokumentacją różnica wynosi na wszystkich fundamentach średnio około 20 cm w górę zgodnie z inwentaryzacją geodezyjną i rysunkami dokumentacji wykonawczej rys. K-03-1, K-06-1, K-07-1 co powoduje że fundament będzie znajdował się na wysokości płaszczyzny konstrukcyjnej strzelnicy. Wymusza to konieczność obniżenia fundamentów lub zmianę wysokości słupów przesłon preferowane rozwiązanie wymaga uzgodnienia z Projektantem i Wojskową Akademią Techniczną. Śruby montażowe pokrzywione na niektórych fundamentach brak osiowości śrub co uniemożliwi montaż konstrukcja stalowej. Na części fundamentów nie zabetonowano śrub co jest niezgodne z dokumentacją. Powłoka bitumiczna uszkodzona na części fundamentów wymaga ponownego wykonania.

Fot. Fundamenty, stan istniejący 29.12.2021 r. Śruby wygięte i nie zamocowane w osiach

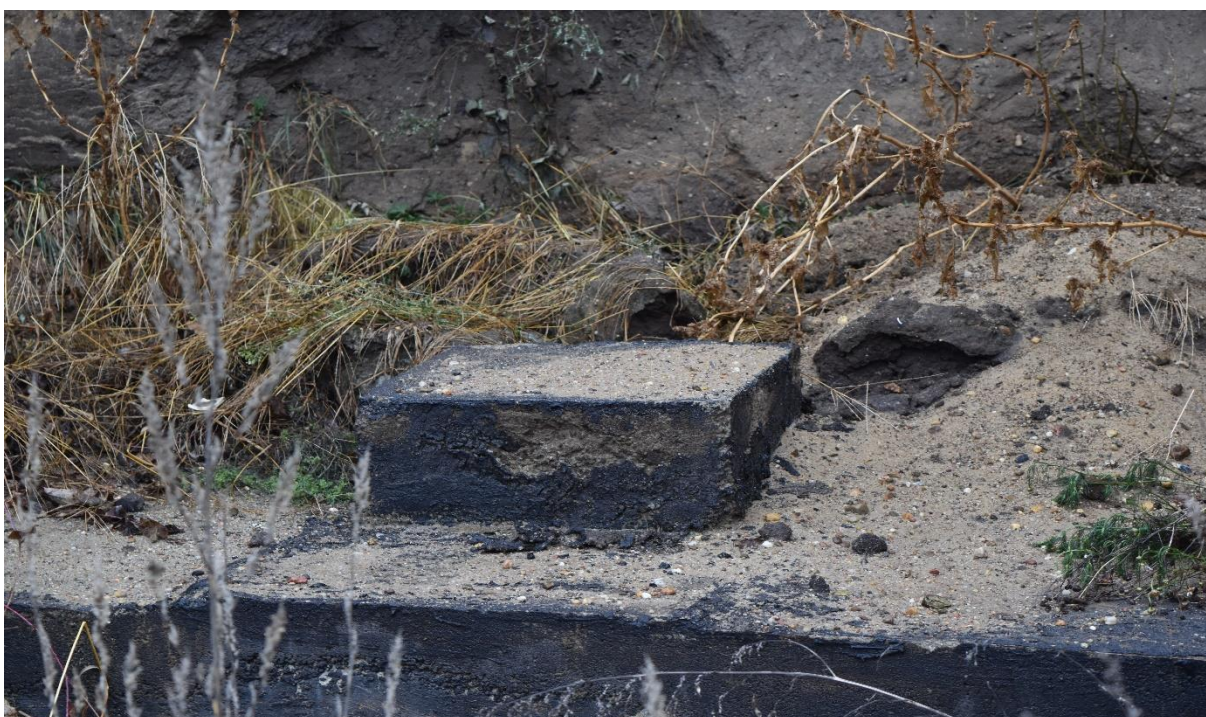
Fot. Fundamenty, stan istniejący 29.12.2021 r. Brak wbetonowanych śrub i widoczne uszkodzenie izolacji.

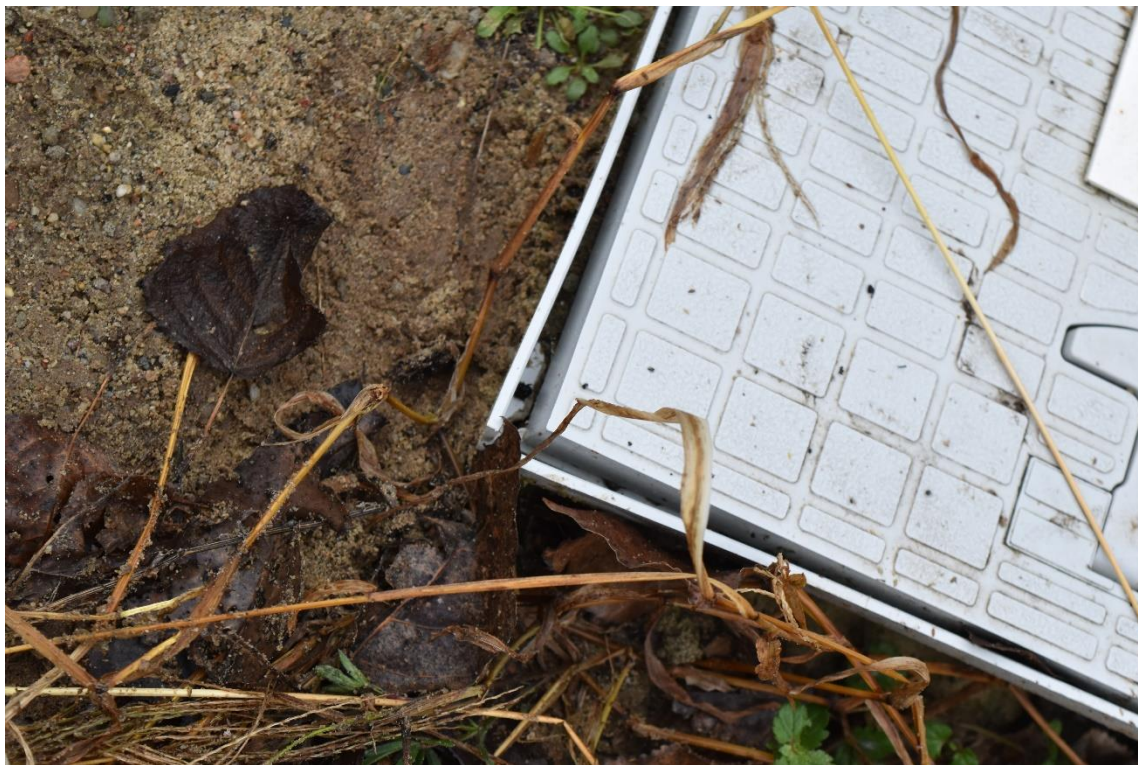
8. Instalacja elektryczna brak protokołów z badań pomiarowych instalacji, skrzynki na LOO 100m i LOO 25 m uszkodzone. Wyprowadzone okablowanie na kulochwycie głównym wyprowadzono w niewłaściwym miejscu brak okablowanie na LC.

Fot. Skrzynka elektryczna, stan istniejący 29.12.2021 r. Pęknięcie skrzynki elektrycznej.

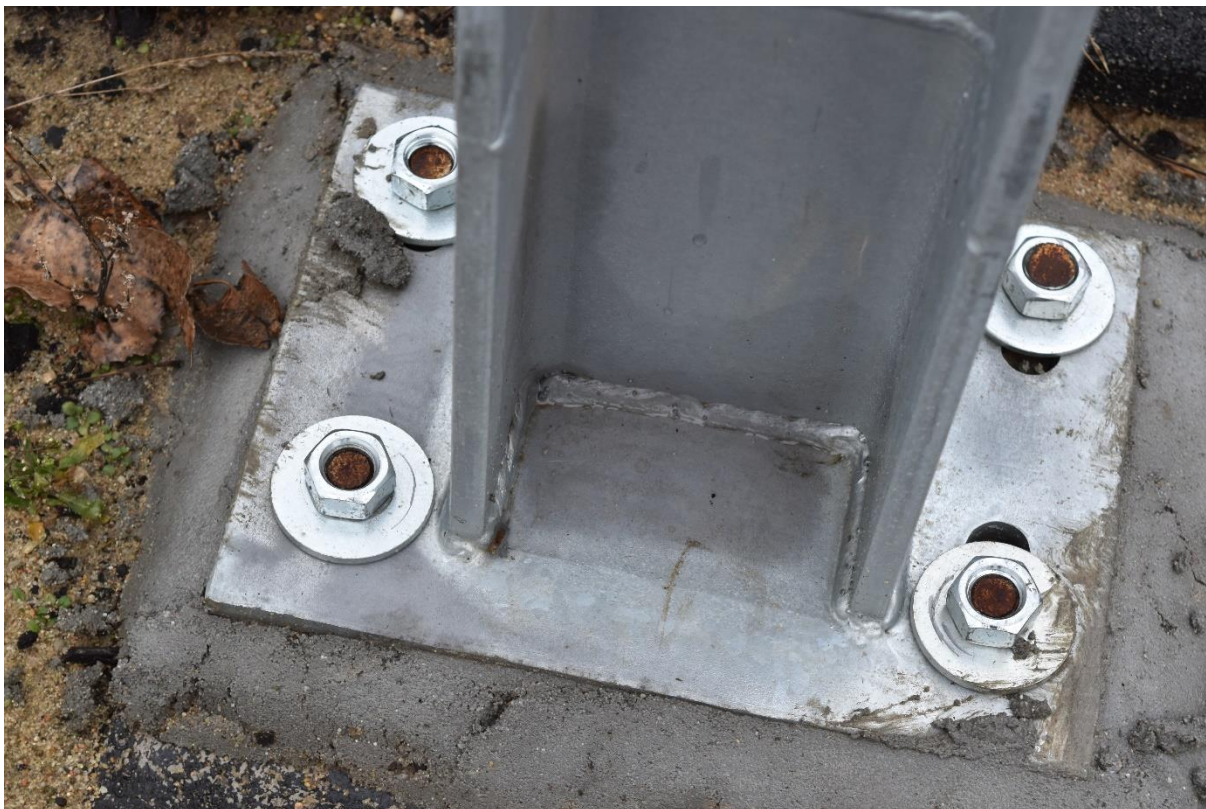
9. Stanowisko LOO 25 m, częściowo wykonano konstrukcję oraz ułożono płyty antyrykoszetowe . Konstrukcja stalowa w trakcie skręcania brak osłon z blachy o podwyższonej odporności oraz osłon antyrykoszetowych na wykonanej konstrukcji stalowej. Konstrukcja nie dokończona brak niektórych otworów na śruby pozostałe śruby nie dokręcone. Mocowanie części słupów śruby w fundamentach za krótkie. Cała konstrukcja stalowa niestabilna w obecnym stanie wymaga weryfikacji stanu (rozbiórki) i wykonania brakujących otworów. Na konstrukcji widoczne miejscowe braki powłoki cynkowej.

Fot. Konstrukcja stalowa LOO 25 m, stan istniejący 29.12.2021 r. Śruby za krótkie może to grozić wyrwaniem słupa.

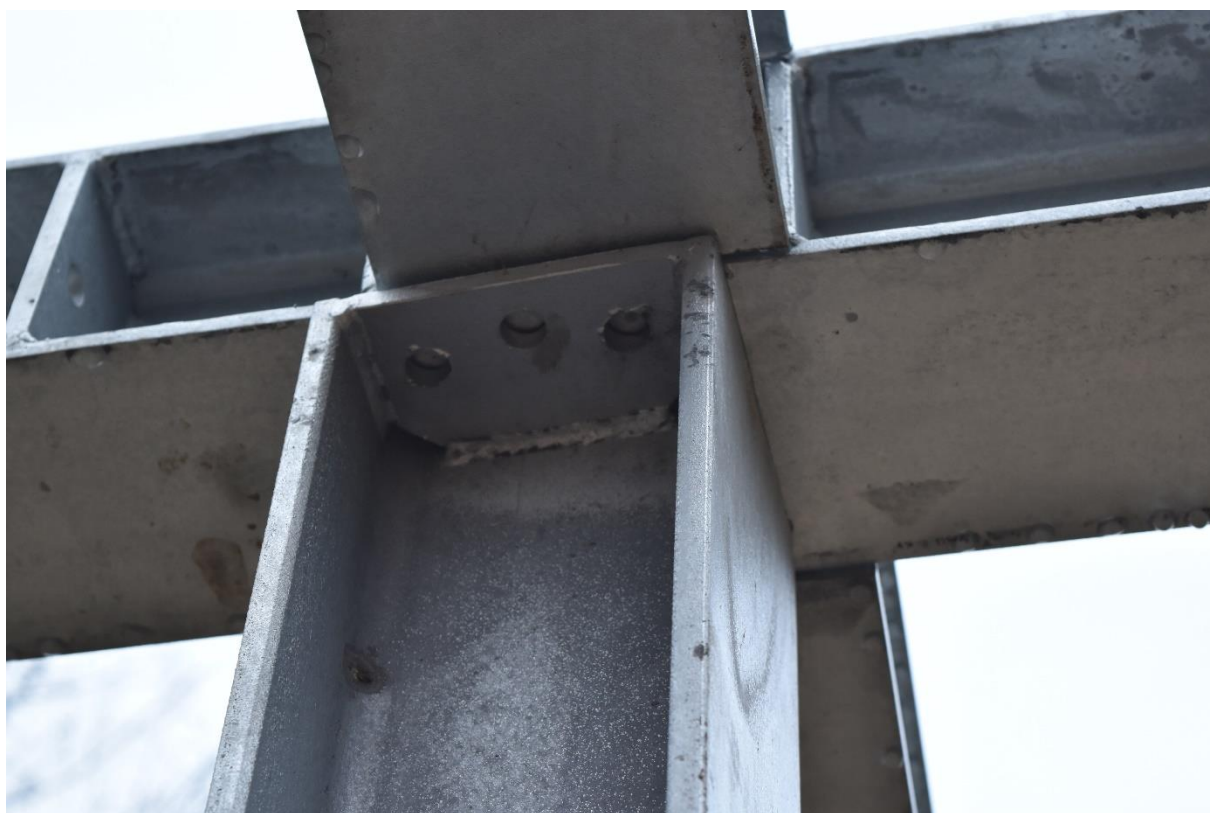
Fot. Konstrukcja stalowa LOO 25 m, stan istniejący 29.12.2021 r. Brak otworów i śrub mocujących.

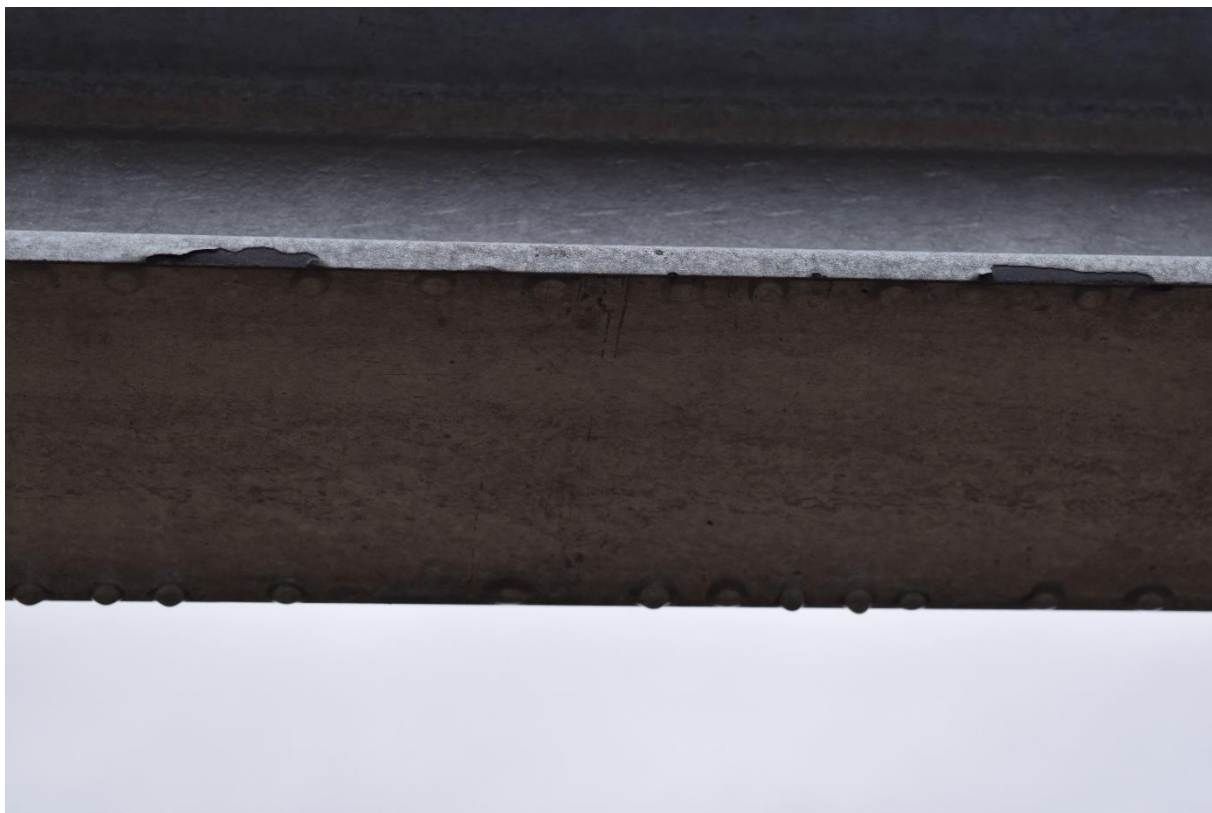
Fot. Stanowisko strzeleckie LOO 25 m, stan istniejący 29.12.2021 r. Widoczne uszkodzenie powłoki cynkowej

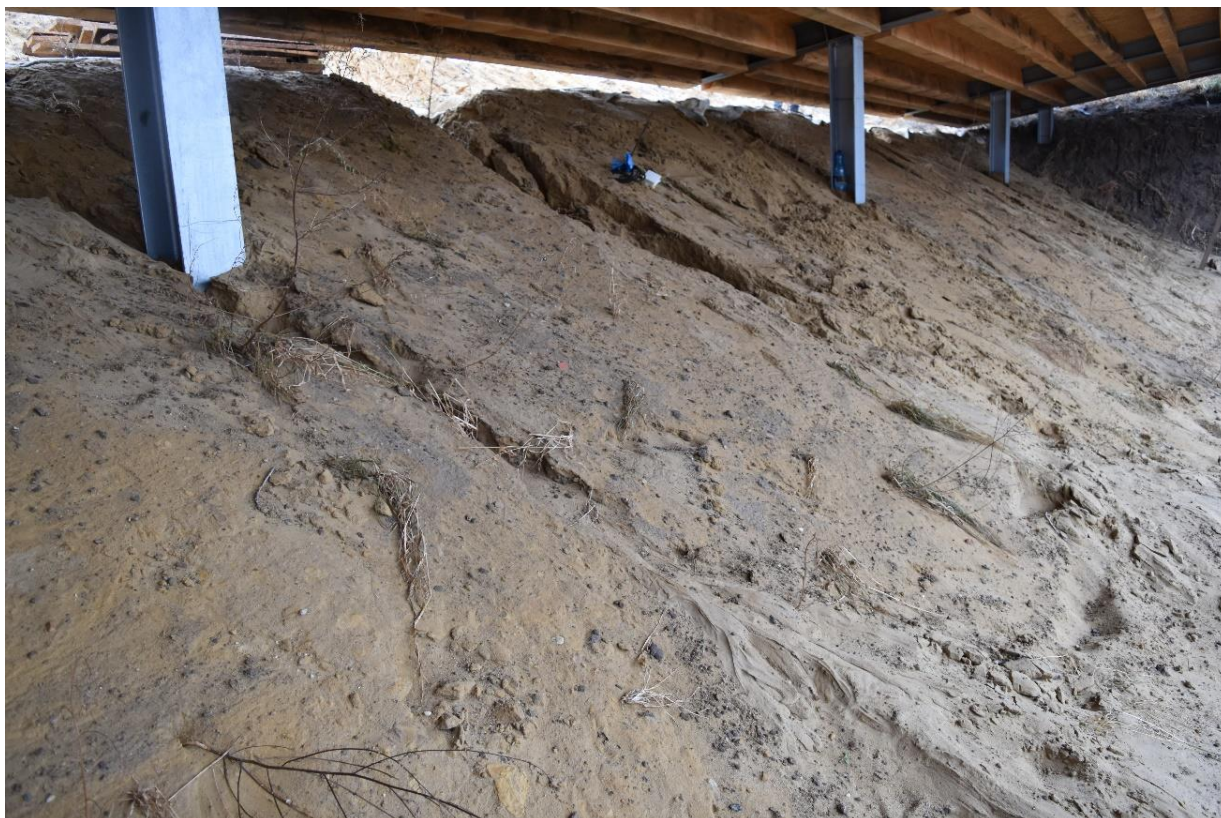
10. Kulochwyt główny, wykonana konstrukcja stalowa oraz zadaszenie lekkie wraz z płytami oraz 1 warstwą papy podkładowej. Konstrukcja stalowa śruby nie dokręcone część elementów stalowych nie połączona zgodnie z dokumentacją techniczną zmieniono typ połączenia ze śruby na spawy. Konstrukcja drewniana wykonana niestarannie, brak połączenia z konstrukcją stalową brak mocowania śrubami obu konstrukcji na elementach drewnianych widać grzyb co może świadczyć o niewłaściwym zabezpieczeniu konstrukcji antygrzybiczej jak i ogniowej. Izolacja niezgodna z dokumentacją geomembrana dokumentacja folia, konstrukcja piaskowa kulochwyty nie przesiana, należy ją wymienić na nie posiadającą kamieni i innych elementów twardych. Konstrukcja całego kulochwyty nie kompletna brakuje zabezpieczenia stalą o podwyższonej odporności oraz okładzin antyrykoszetowych. Odwodnienie zadaszenia kulochwyty głównego wykonane niezgodnie z dokumentacją. Na kulochwycie wykonano instalację eklektyczną co jest niezgodnie z dokumentacją oraz zasadami bezpieczeństwa.

Fot. Kulochwyt główny, stan istniejący 29.12.2021 r. Widoczny przyłącznie elektryczne. Widoczne uszkodzenia kulochwytu od wody opadowej.

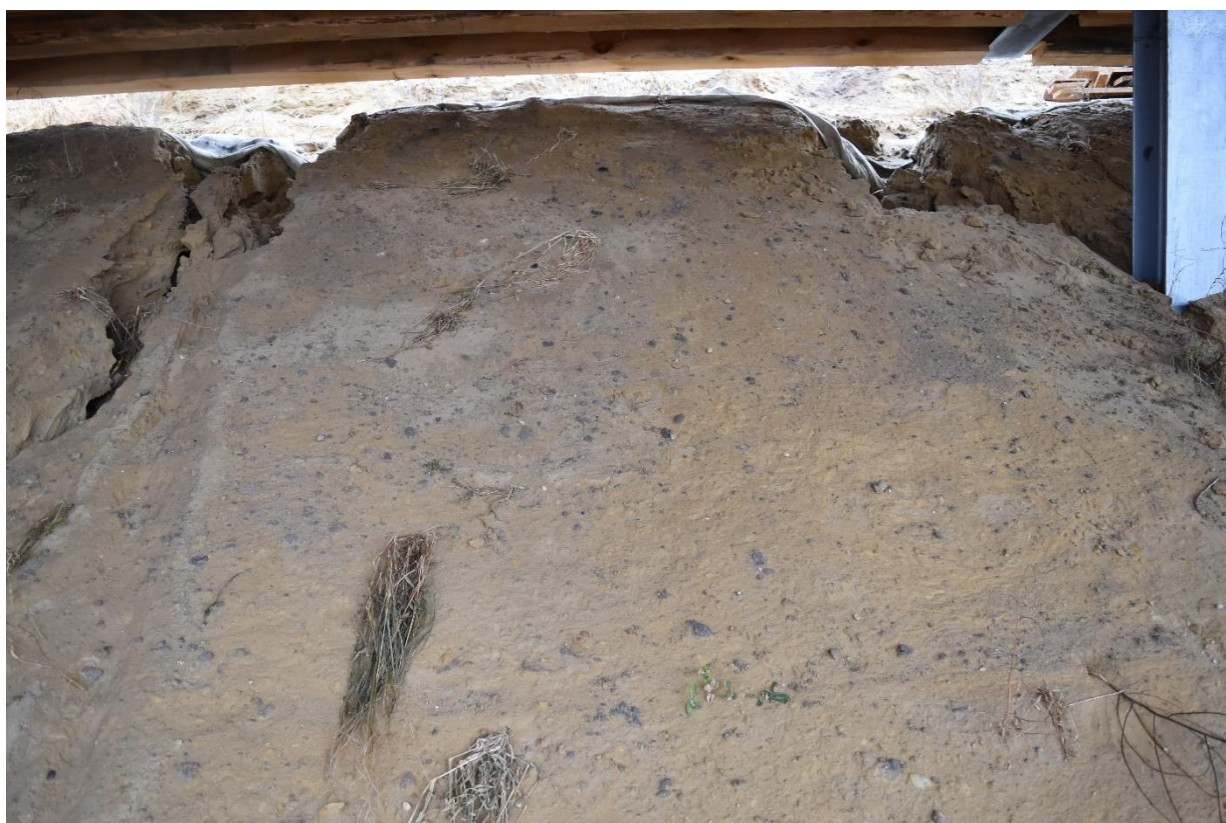
Fot. Kulochwyt główny, stan istniejący 29.12.2021 r. Uszkodzenia kulochwytu.

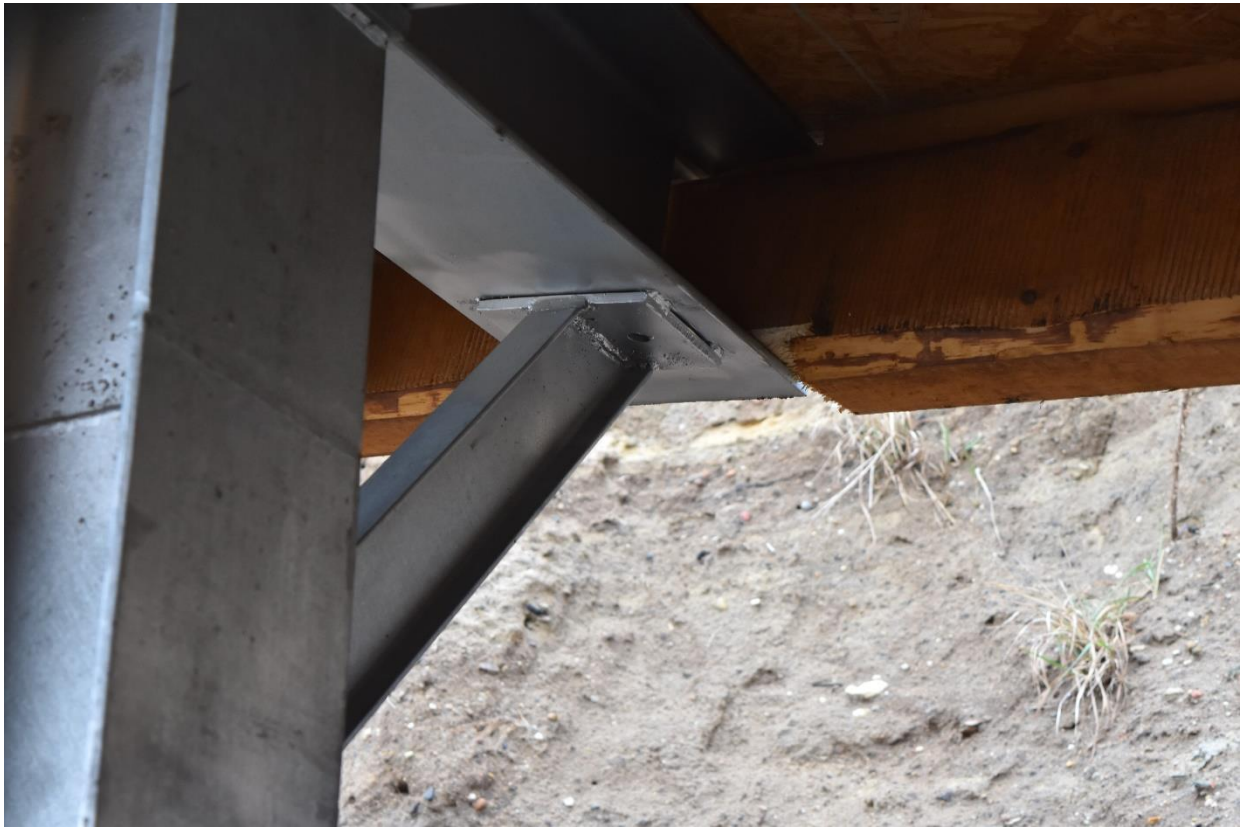
Fot. Kulochwyt główny, stan istniejący 29.12.2021 r. Zmiana połączenia na spawane niezgodnie dokumentacją niewielka długość spawów.

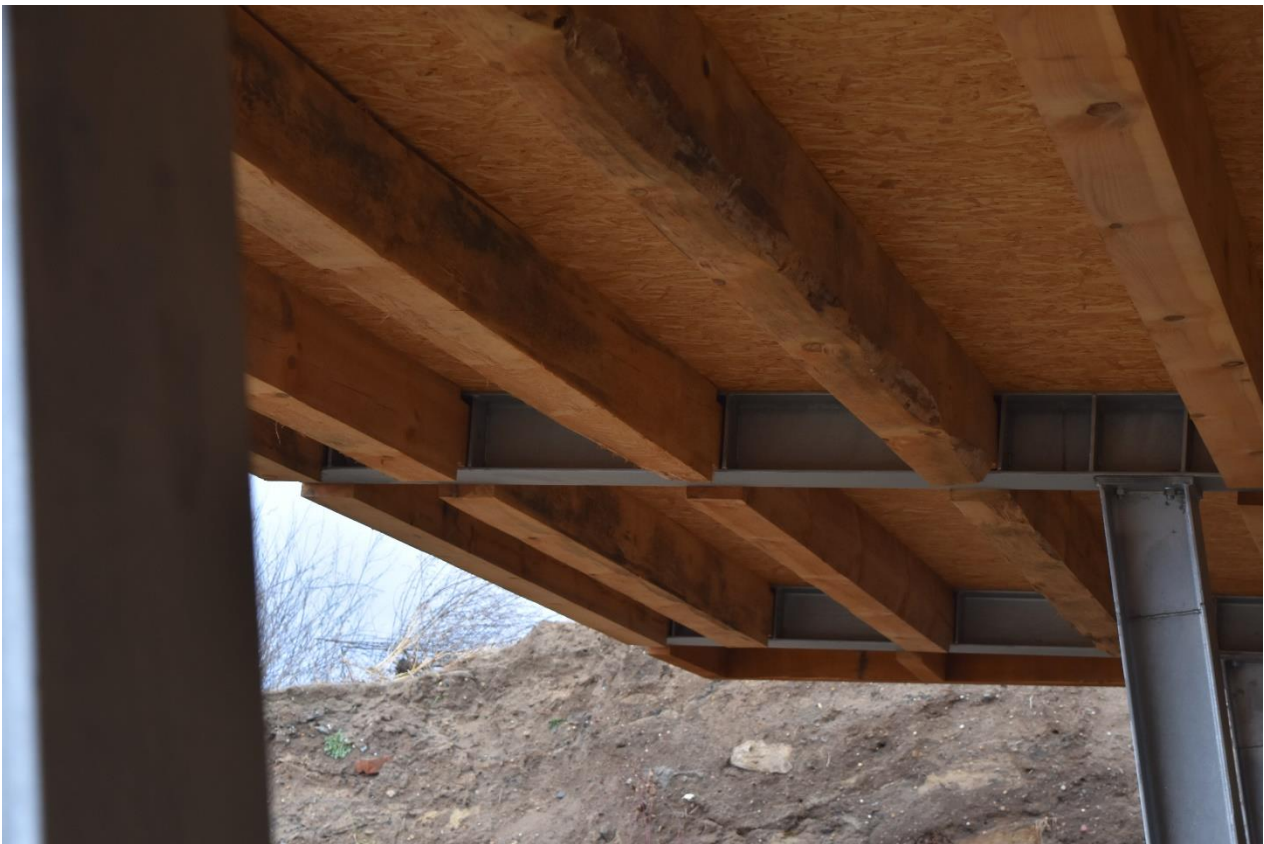
Fot. kulochwyt główny, stan istniejący 29.12.2021 r. Brak śrub łączących konstrukcję stalową i drewnianą.

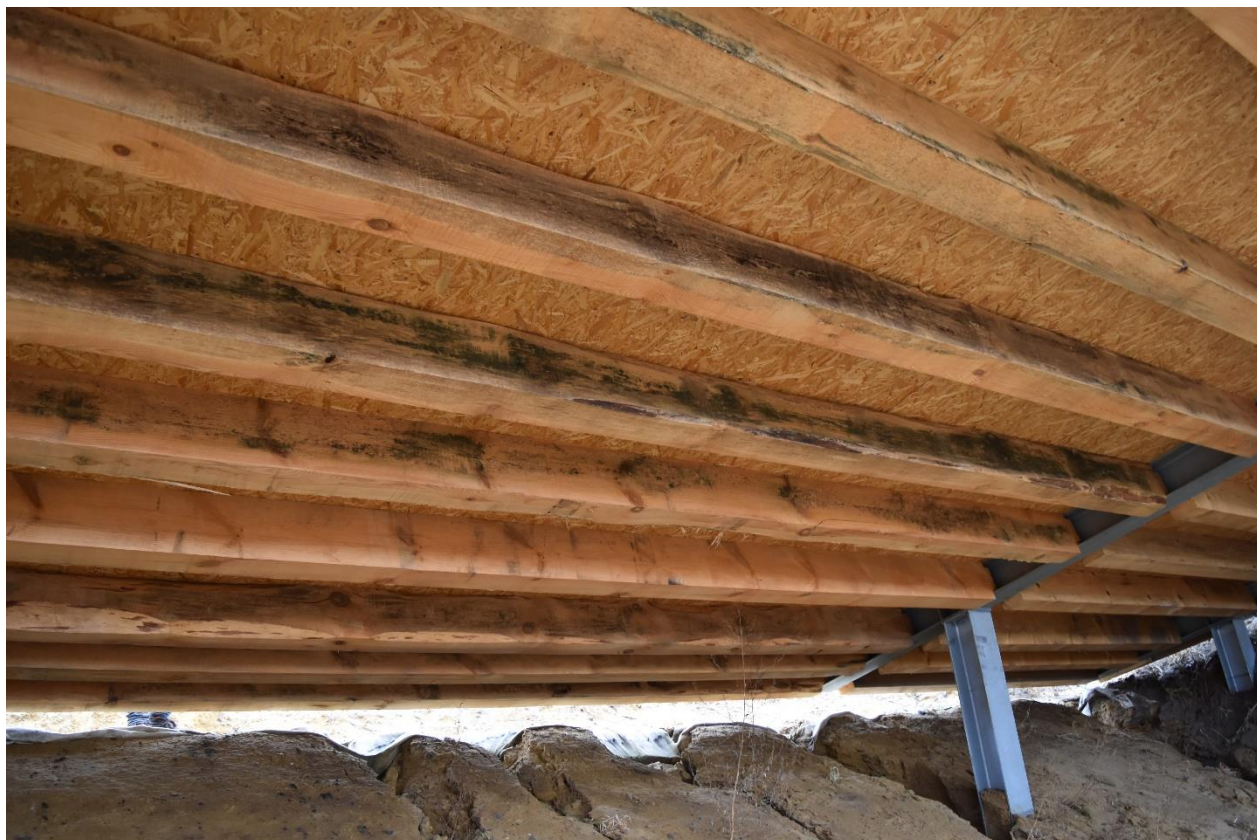
Fot. Kulochwyt główny, stan istniejący 29.12.2021 r. Widoczny grzyb.

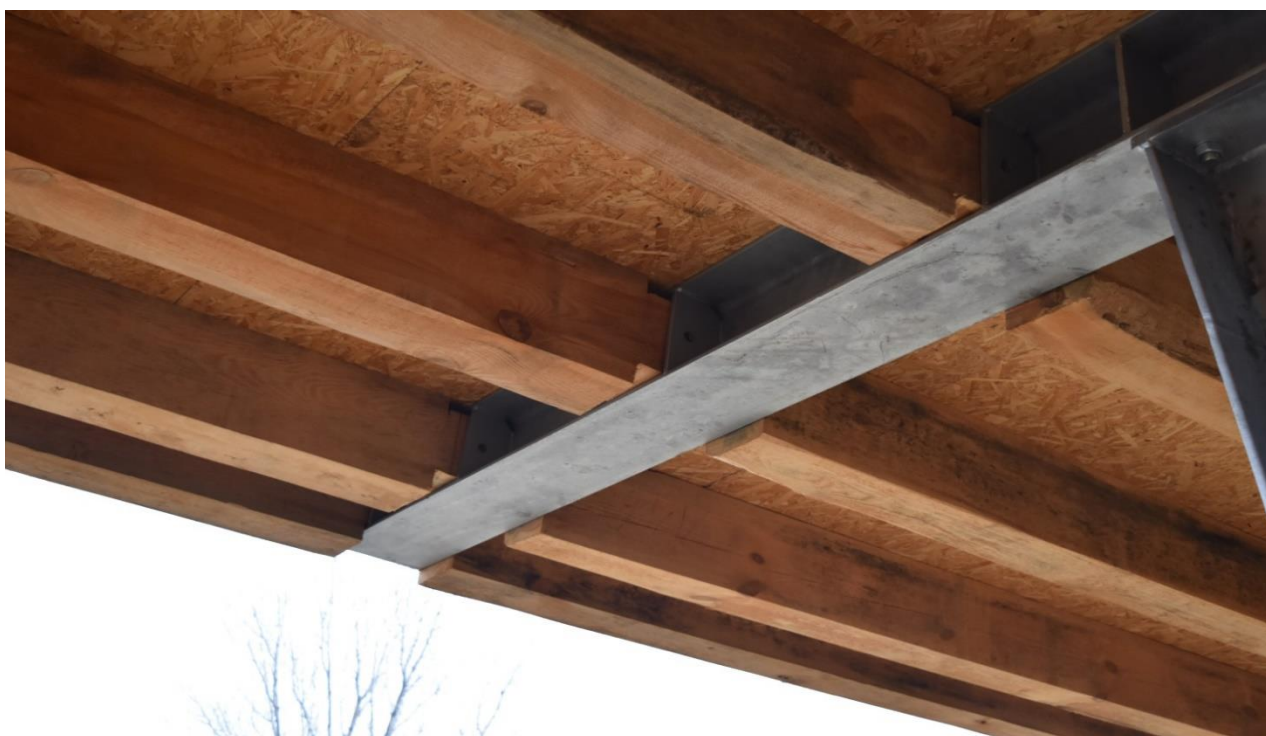
Fot. Kulochwyt główny, stan istniejący 29.12.2021 r. Brak śrub łączących konstrukcję stalową i drewnianą.

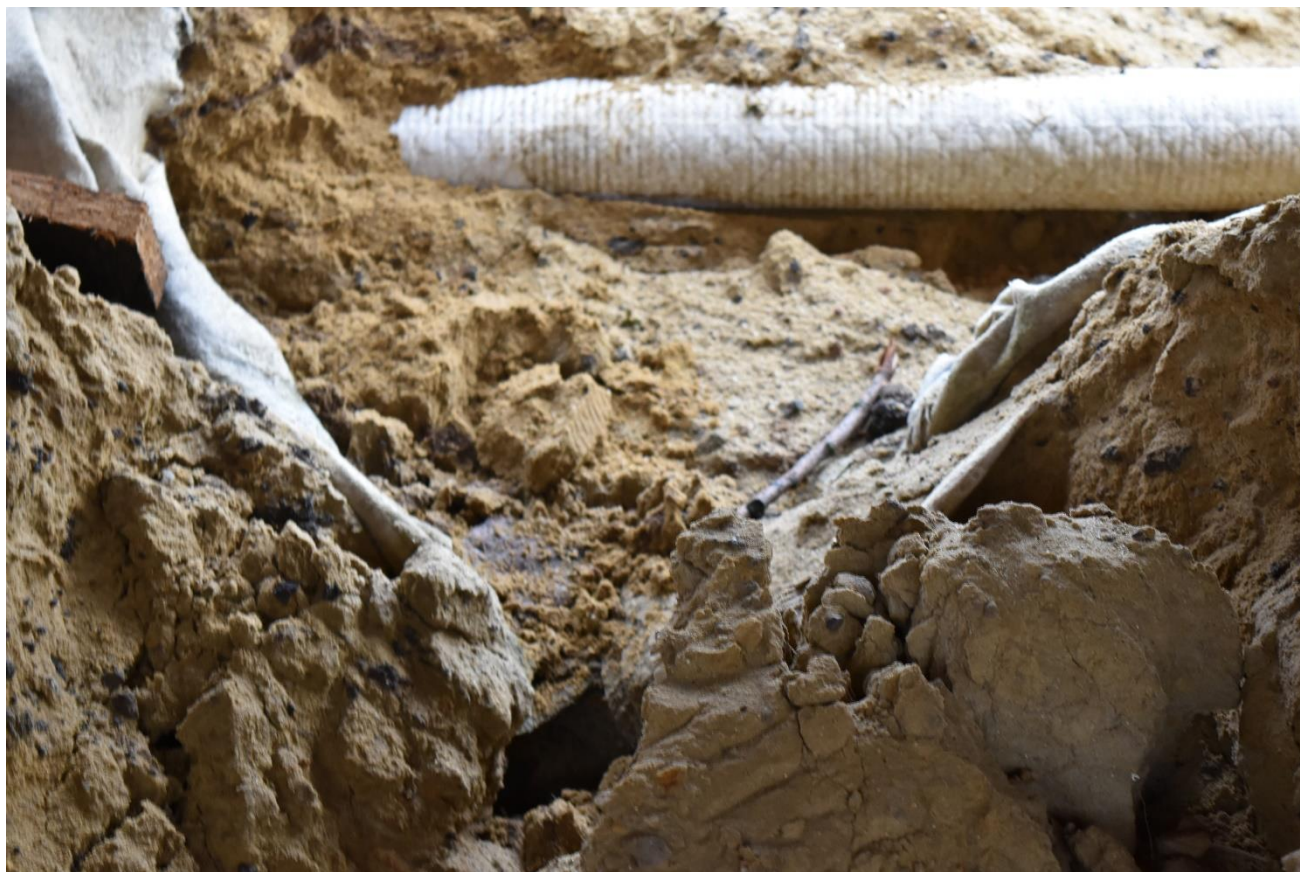
Fot. kulochwyt główny, stan istniejący 29.12.2021 r. Drenaż niezgodny z dokumentacją brak zasypki oraz folii.
