Ekspertyza techniczna

Budynek mieszkalny wielorodzinny

Giżycko ul. 1-dyw. im. T. Kościuszki 2

## **Ekspertyza techniczna**

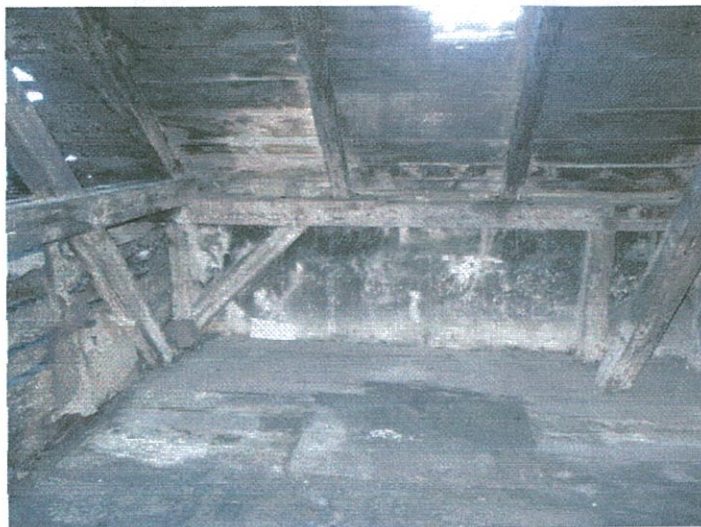
Ściany kolankowe są niezależne od konstrukcji dachu i wykonane są jako murowane z cegły jw. Konstrukcja oczepów oraz murlat i kleszczy jest w całości nadpalona. Również ściany murowane noszą ślady nadpalenia od wewnątrz budynku.

Rysunek 1 Ściana kolankowa poddasza

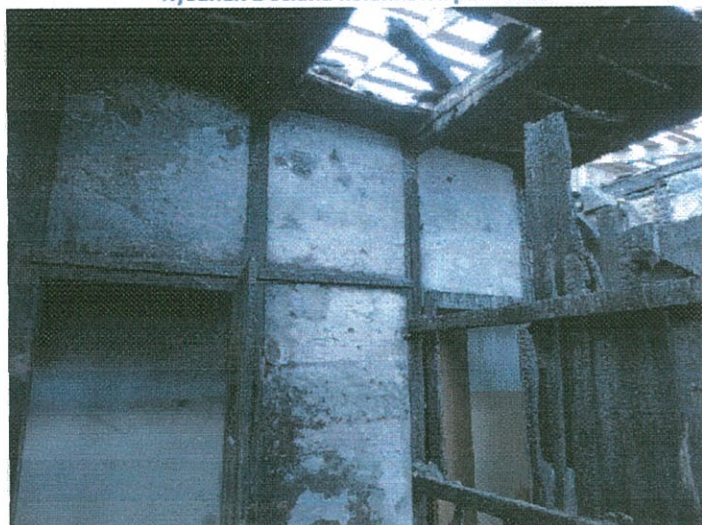
Ściany poddasza wykonane są jako ściany ryglowe o konstrukcji drewnianej wypełnione cegłą na zaprawie jw. W części środkowej budynku ściany są wypalone. W pozostałych częściach bliżej ścian szczytowych ściany nie zostały objęte pożarem lecz noszą wyraźne spękania na granicy obu konstrukcji. W wielu miejscach ściany są zagrzybione i pokryte pleśnią. Ich stan techniczny jest bardzo zły.

Rysunek 2 Ściany poddasza

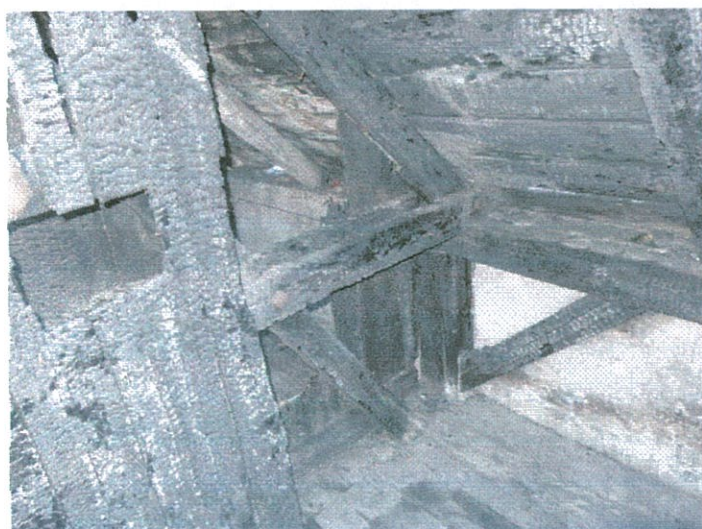
Rysunek 3 Ściany poddasza

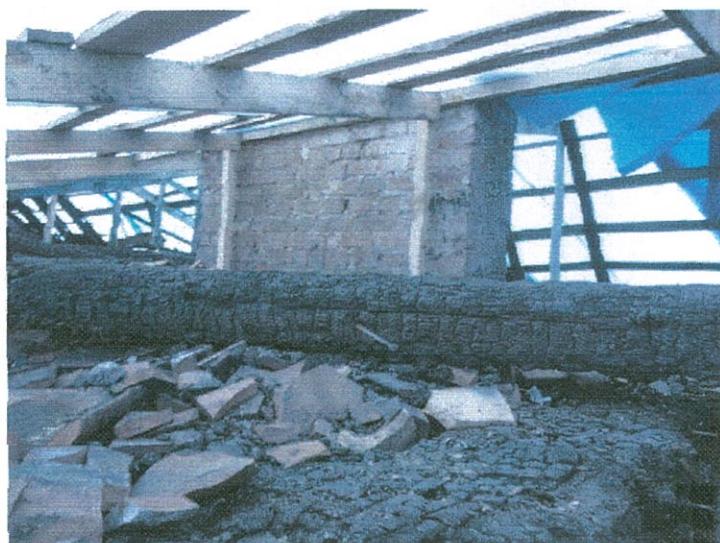
Kominy murowane powyżej stropu nad poddaszem wykazują ubytki w spoinach pomiędzy cegłami i są pozbawione tynku. Wykonane są z cegły pełnej na zaprawie cementowo-wapiennej. Ich stan techniczny określono jako zły.

Rysunek 4 Kominy

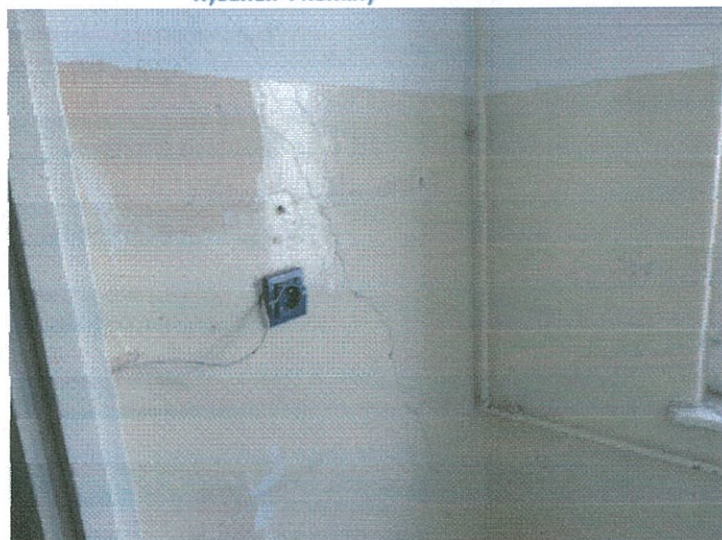
Rysunek 5 Ściany piętra

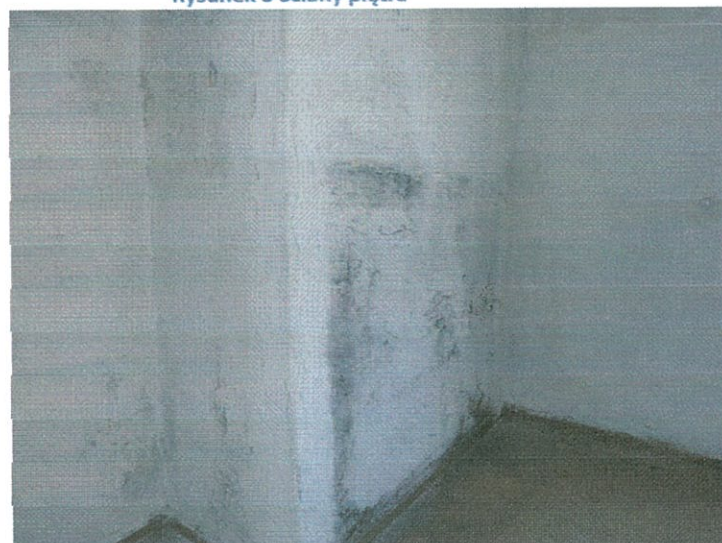
Rysunek 6 Ściany piętra

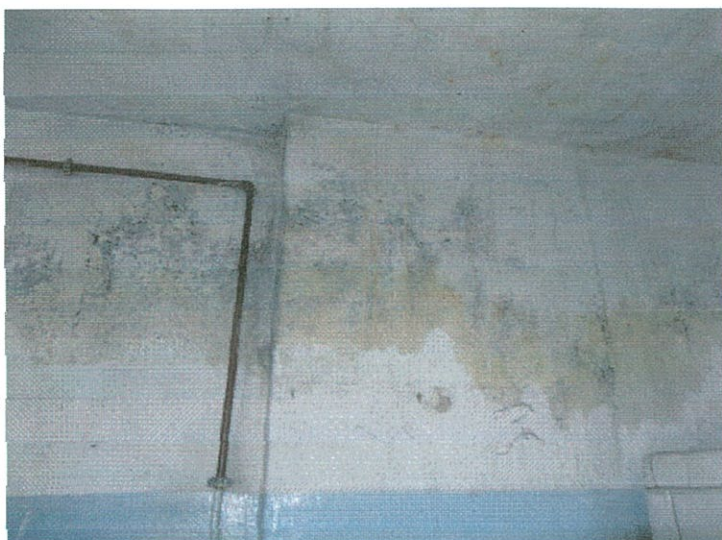
Rysunek 7 Ściany pietra

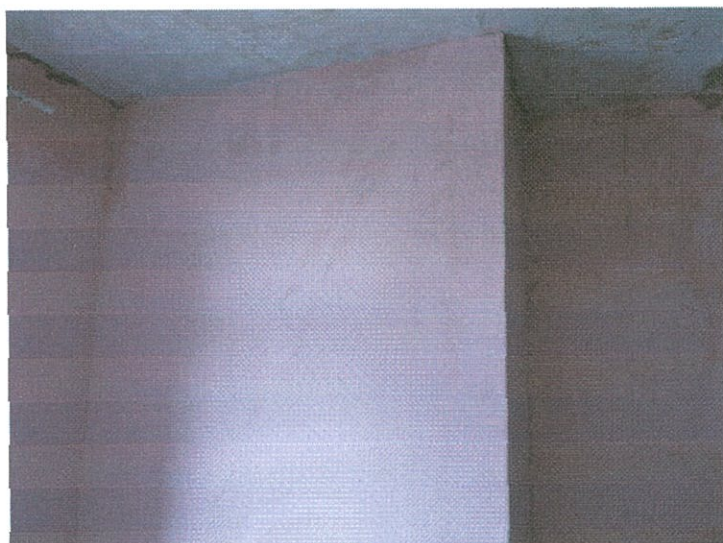
Rysunek 8 Ściany pietra

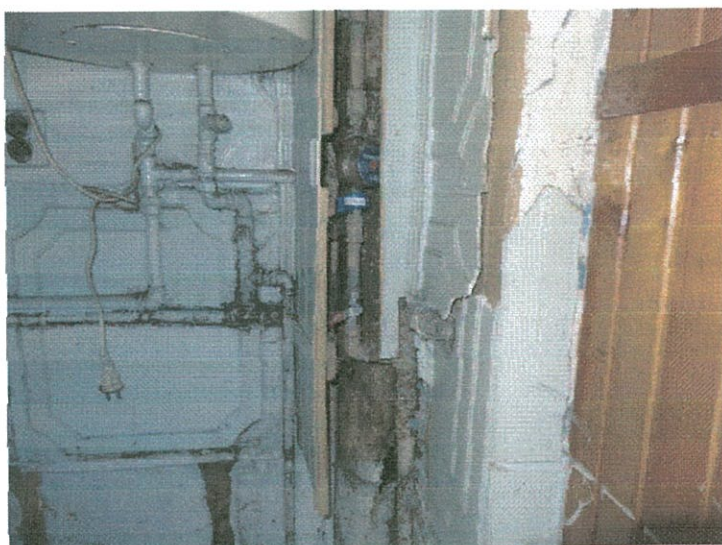
Rysunek 9 Ściany pietra i inst. wod-kan

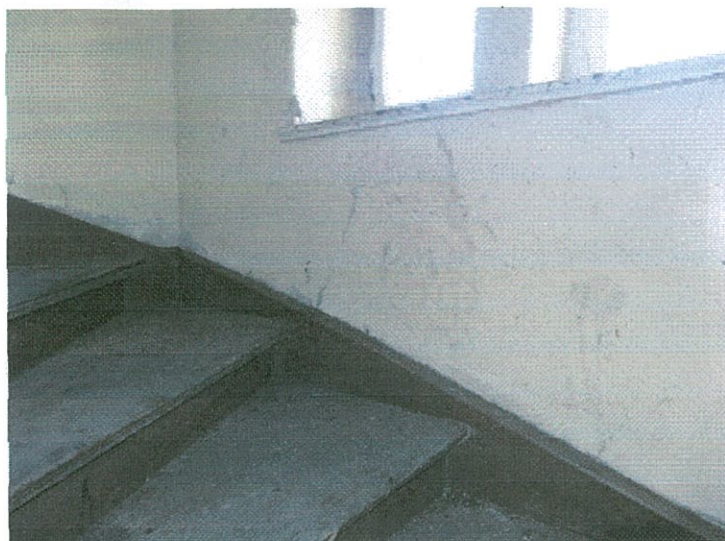
Rysunek 10 Ściany kl. schodowej

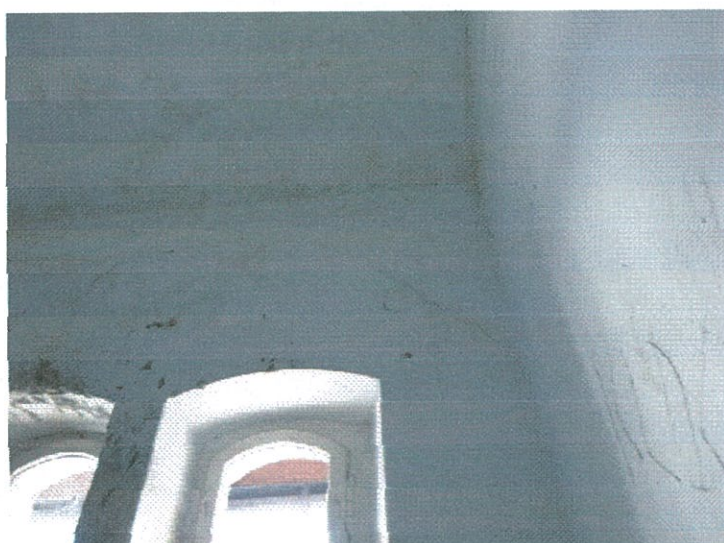
Rysunek 11 Ściany kl. schodowej

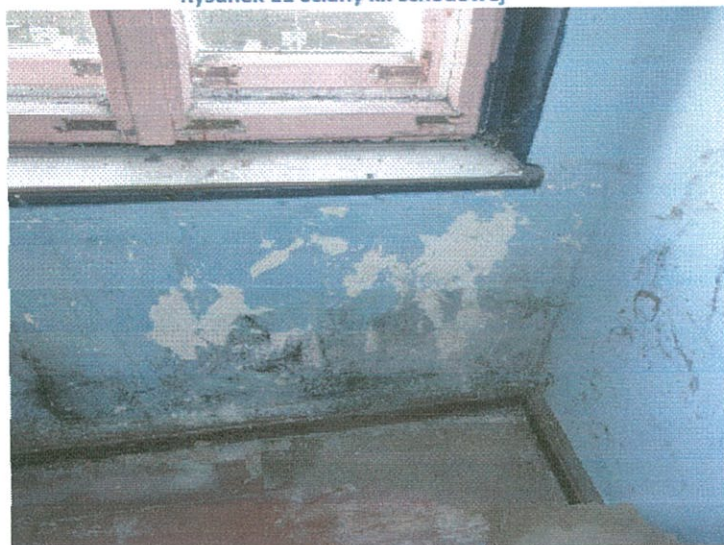
Rysunek 12 Kl. schodowa

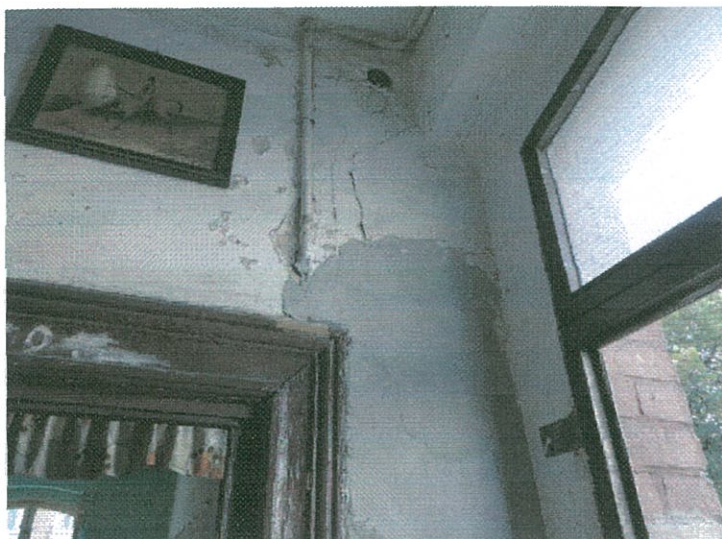
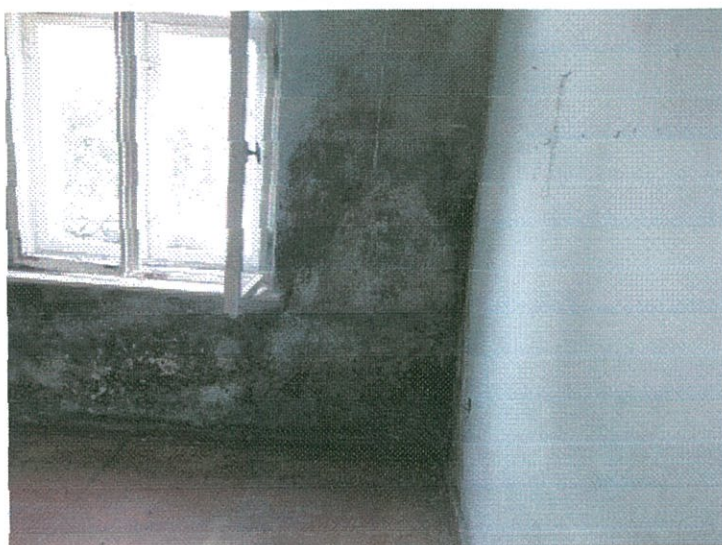
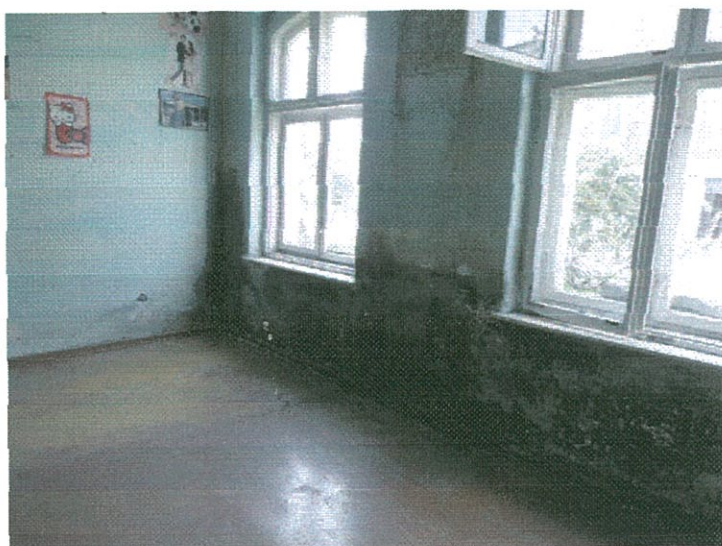
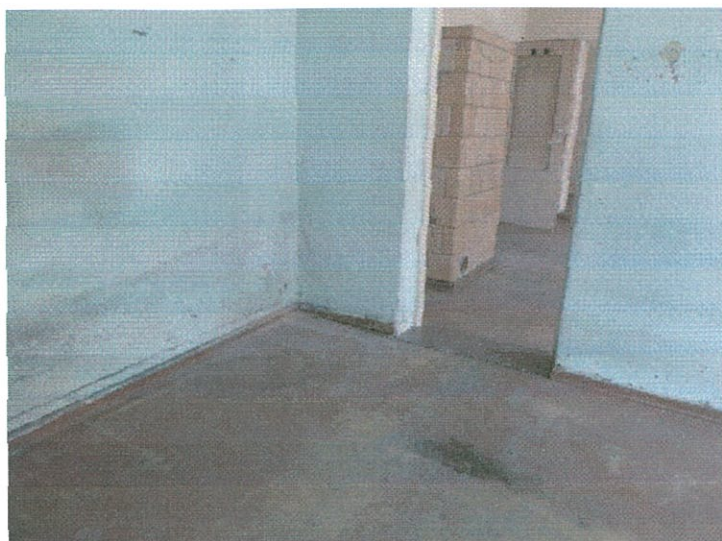
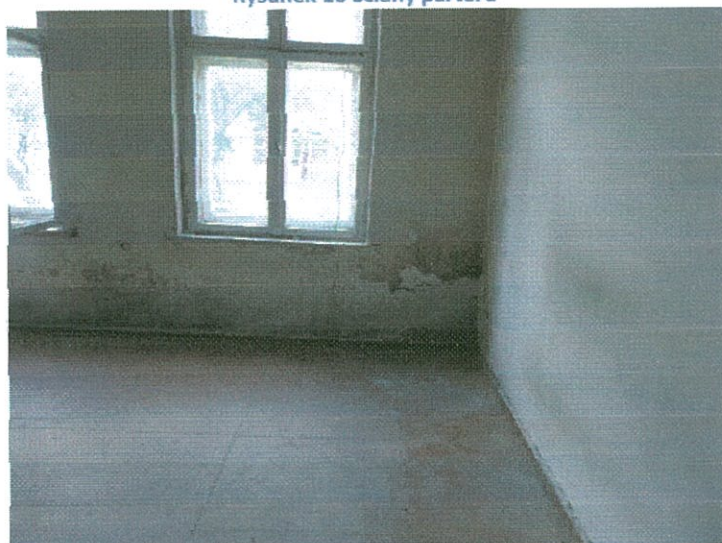
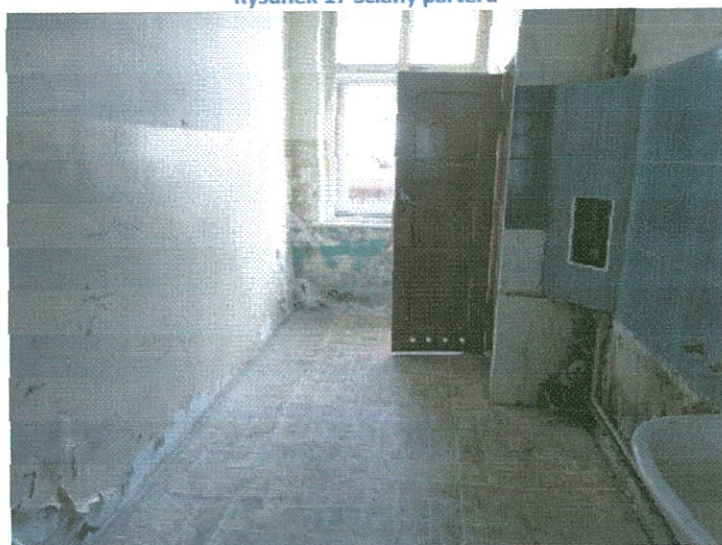
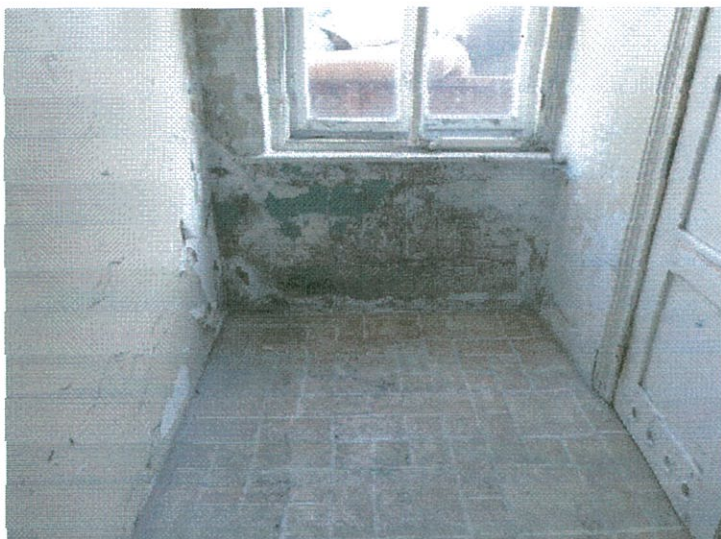
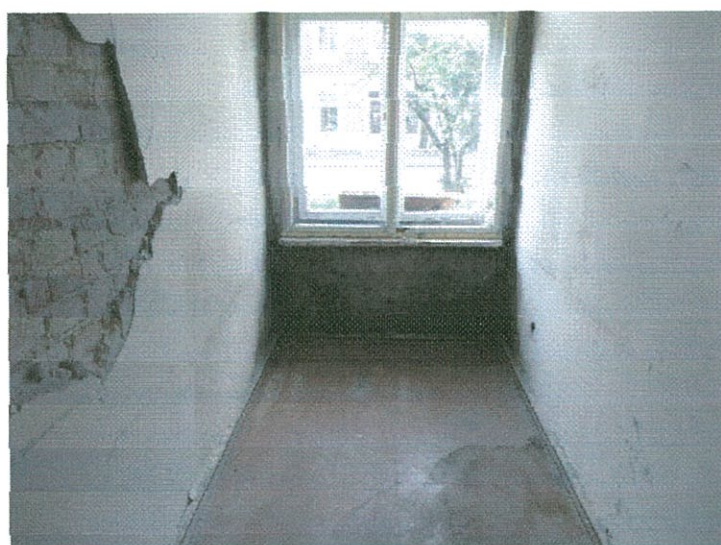
Rysunek 13 Ściany parteru

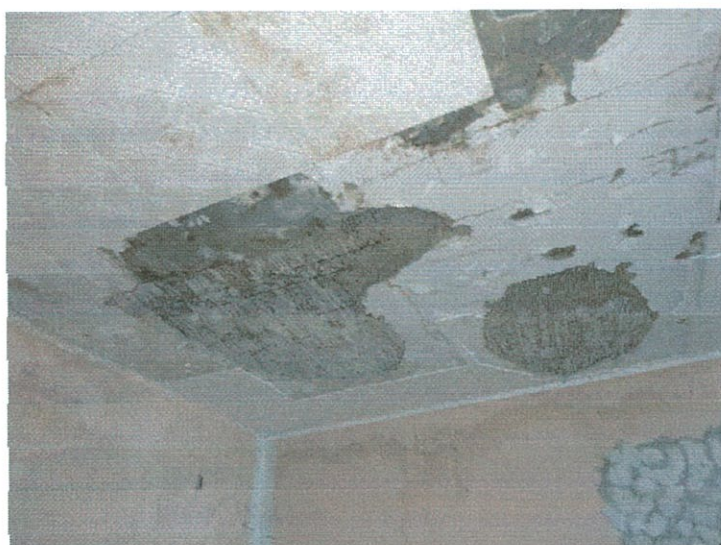
Strop nad piętrem nosi ślady całkowitego zagrzybienia. W pomieszczeniach kuchennych oraz łazienkach sąsiadujących z kuchnią stopy w miejscach przejść instalacyjnych wod-kan. są w złym stanie technicznym, niosą ślady napraw i uzupełnień zaprawą cementową.

Rysunek 21 Strop pietra

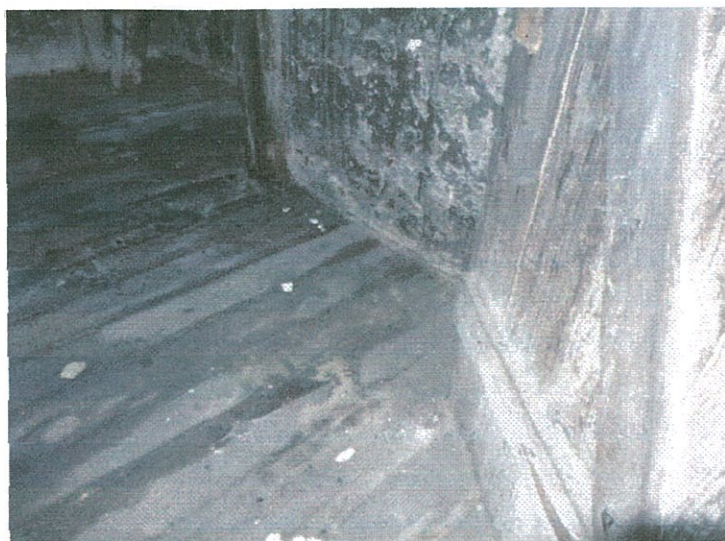
Strop nad poddaszem jest częściowo wypalony a istniejące tynki na suficie całkowicie zagrzybione. Jego stan techniczny określono jako zły, nie nadający się do dalszej eksploatacji na całej swej powierzchni.

Rysunek 22 Podłoga poddasza i strop

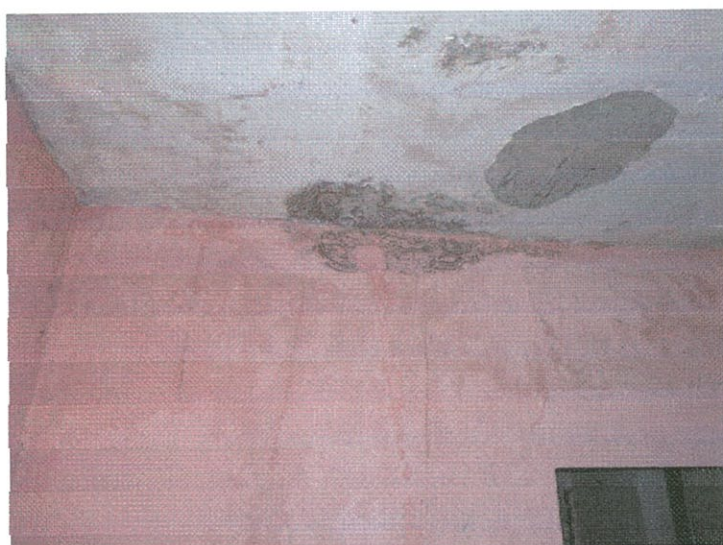
Rysunek 23 Strop piętra i ściana

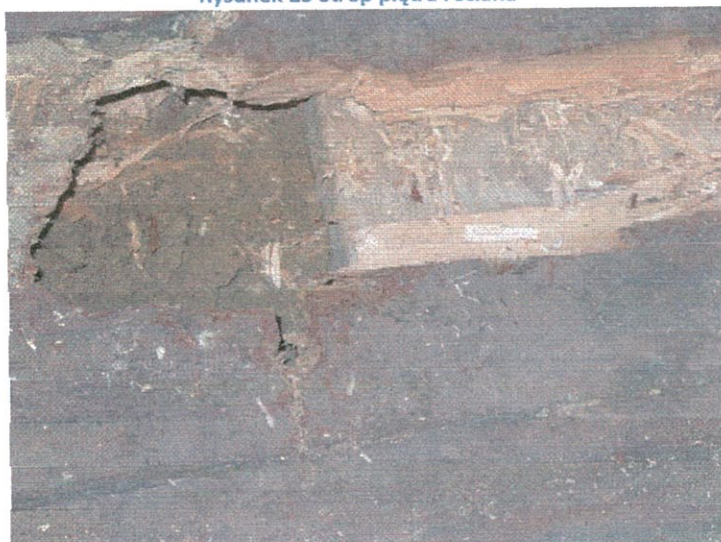
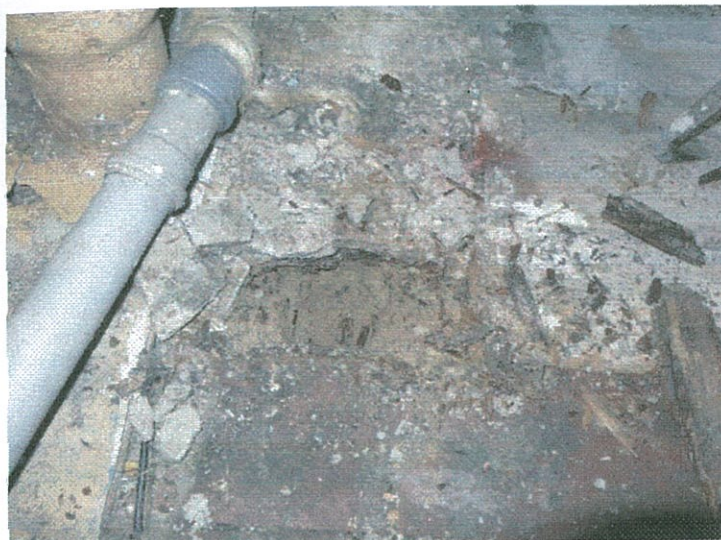
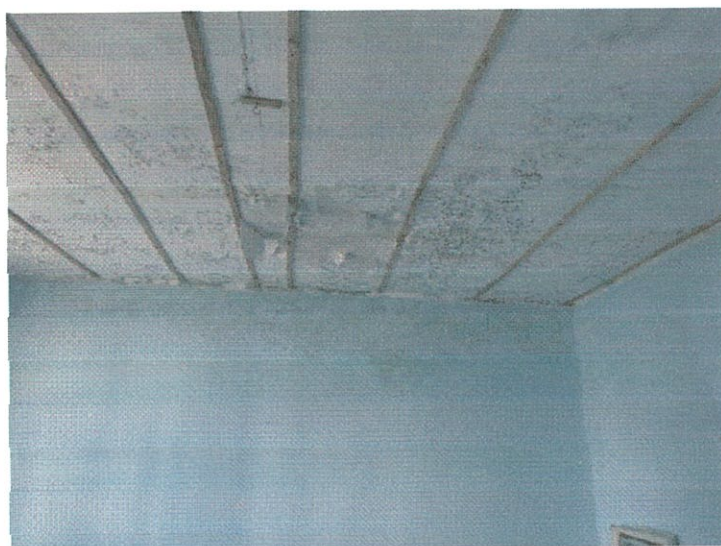
Strop nad parterem w najmniejszym stopniu jest wyeksploatowany. Niemniej jednak również jest zagrzybiony i posiada liczne spękania podsufitki na której wykonany jest tynk wapienno-cementowy.

Rysunek 24 Strop nad parterem

- 3.4. „Odciążenie” stropów drewnianych nad parterem poprzez zastąpienie piasku wełną mineralną oraz wykonanie ściągów stalowych z belek np. [200pomiedzy belkami].

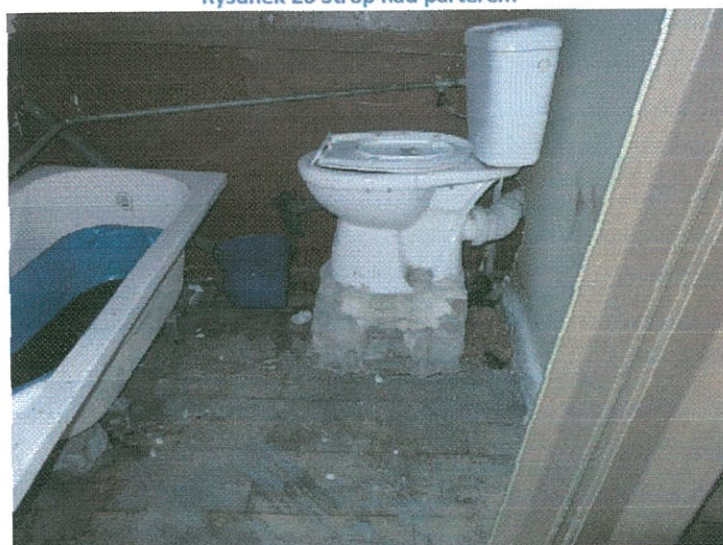
Stan posadzek w pokojach jest dostateczny, natomiast w łazienkach i kuchniach zły.

Rysunek 27 Posadzka łazienki

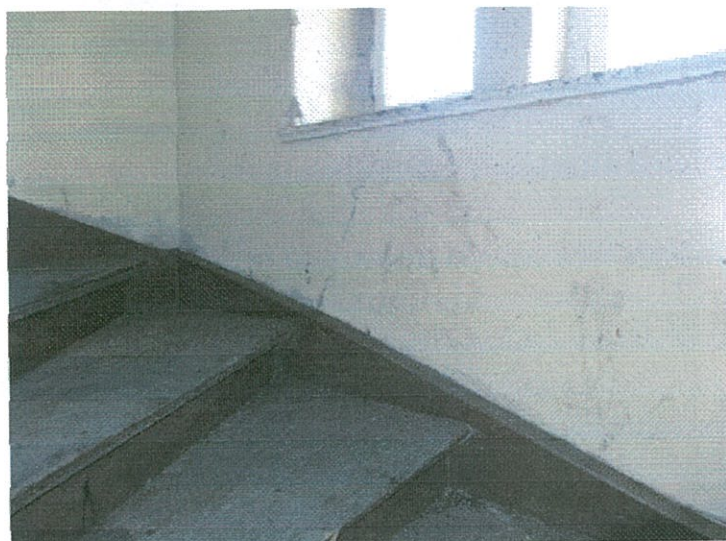
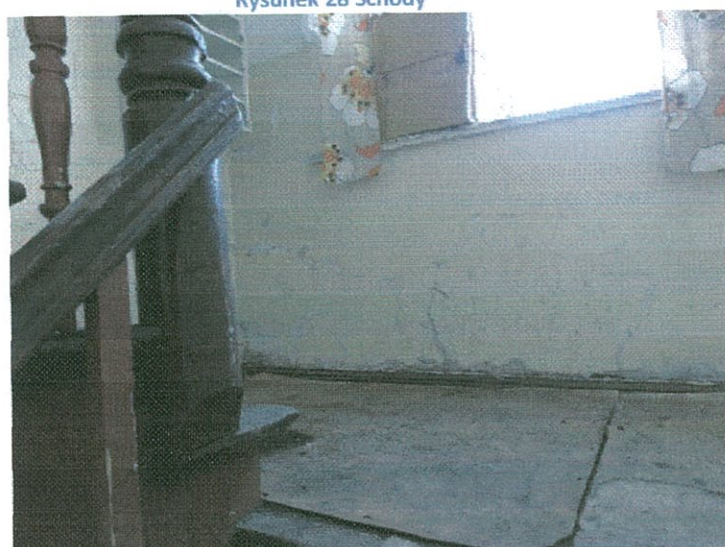
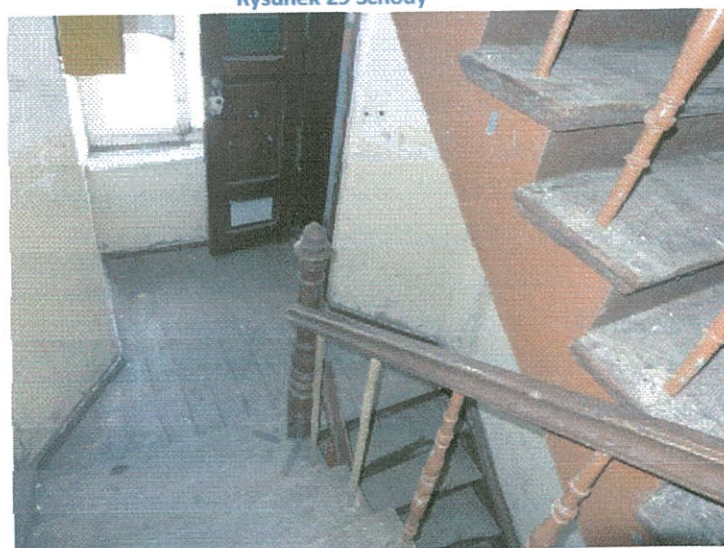
Stan techniczny schodów określono jako bardzo zły.

Schody drewniane w chwili obecnej nie odpowiadają przepisom pożarowym jakie są stawiane dla jedynych wyjść ewakuacyjnych w budynku. Są palne, zabiegowe oraz posiadają za wąskie biegi i spoczniki. Dla usankcjonowania powyższych odstępstw od przepisów p.poż. należy uzyskać zgodę Komendanta Wojewódzkiego Straży Pożarnej.

Rysunek 28 Schody

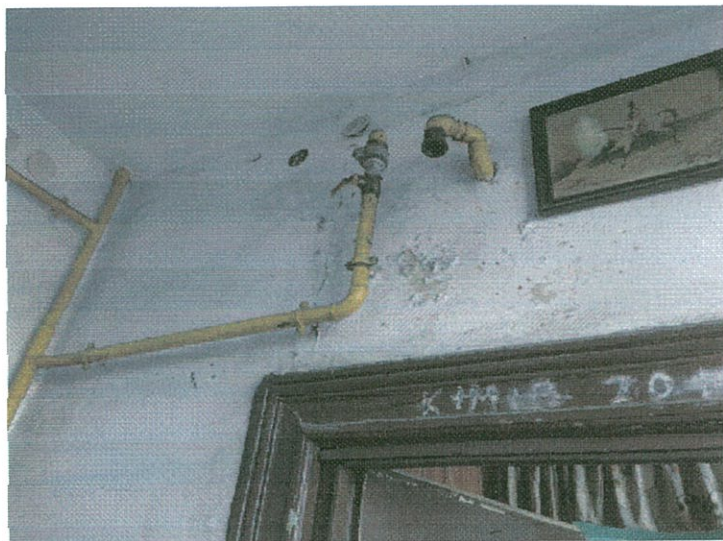
Rysunek 31 Gaz i drzwi

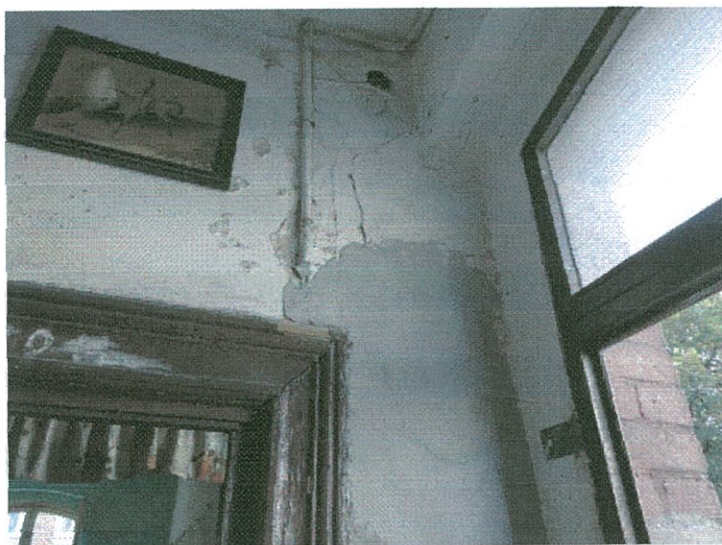
Rysunek 32 Ściany i drzwi wejściowe

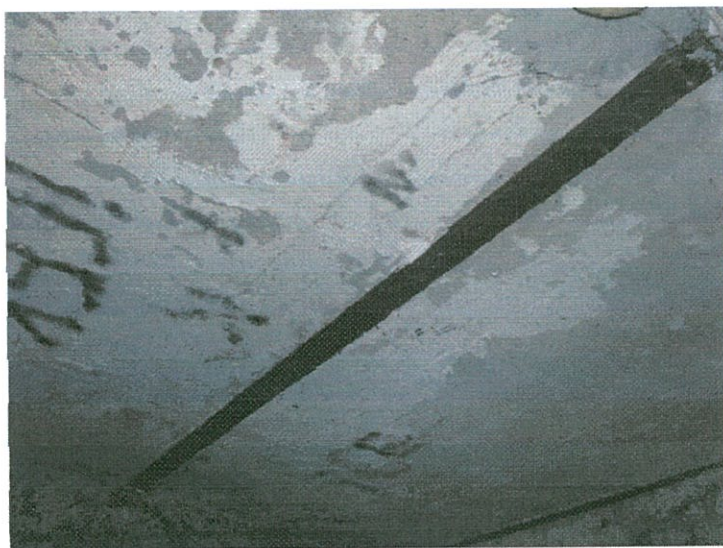
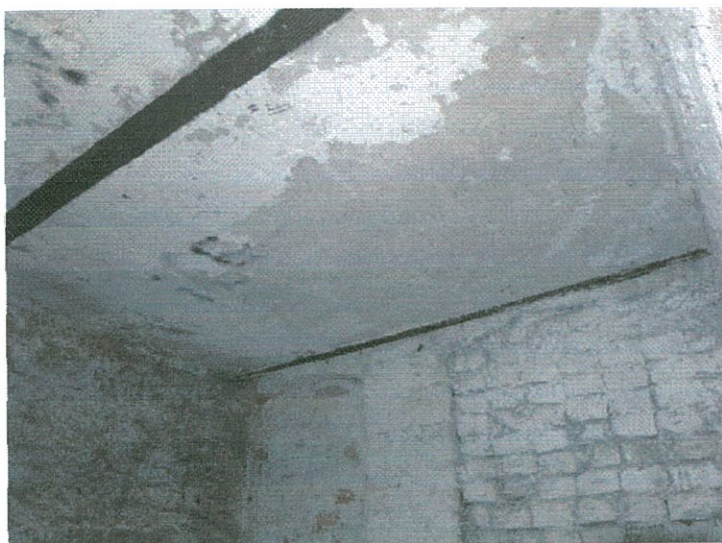
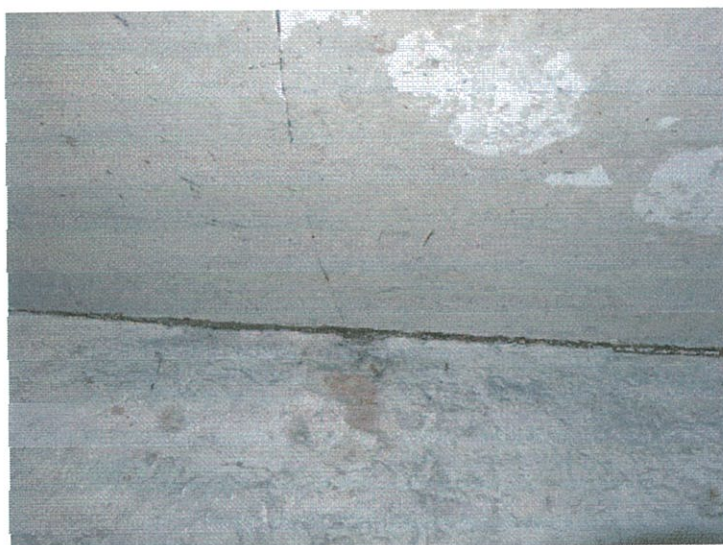
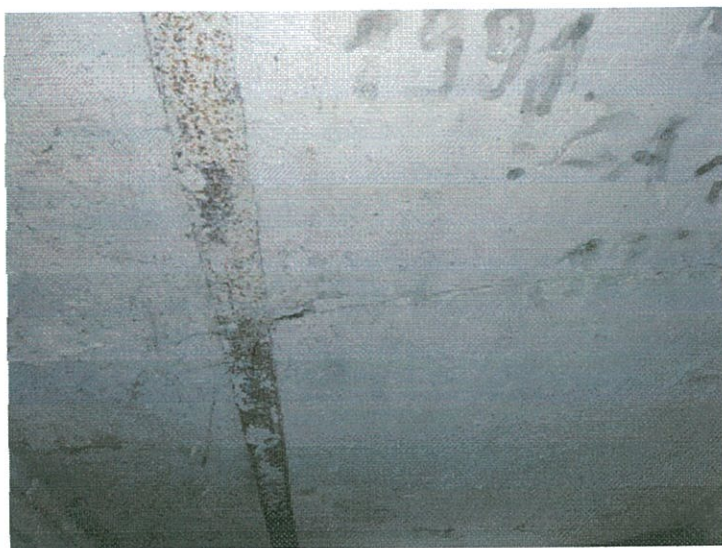
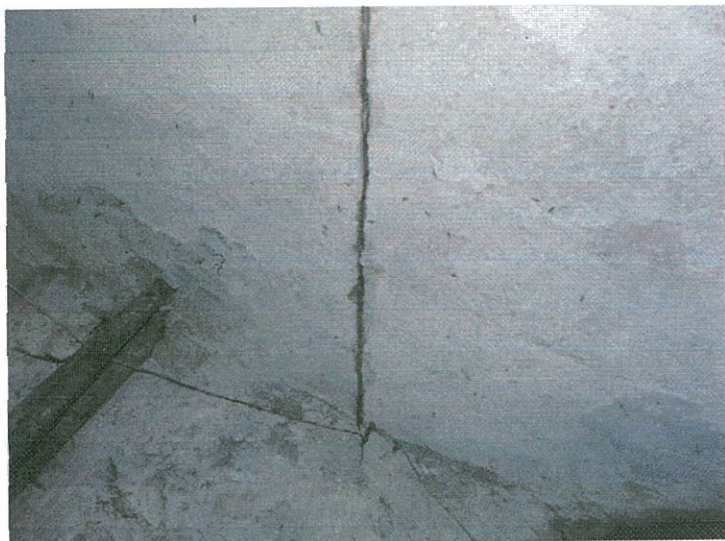
W trakcie dokonywanych oględzin nie stwierdzono pęknięć ani nadmiernych ugięć stropów. Stan techniczny stropu określono jako dostateczny.

Strop nad piwnicą posiada dostateczną nośność jednakże wymaga naprawy.

Rysunek 33 Strop nad piwnicą

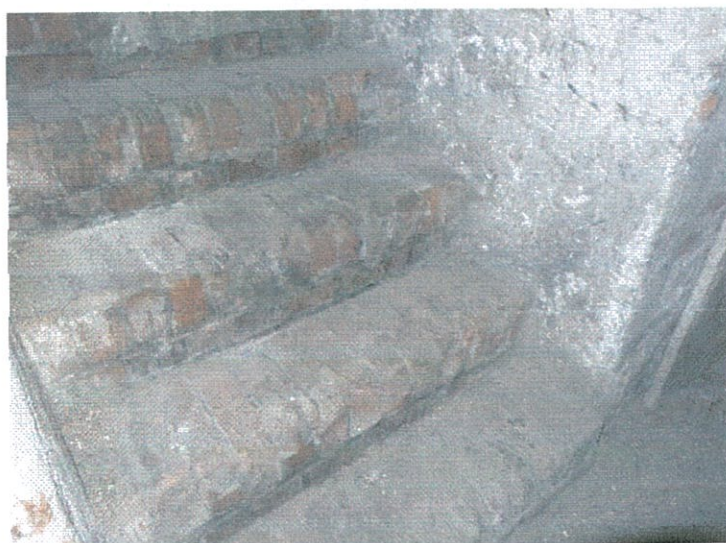
Schody do piwnicy wykonane są z cegły ułożone wozówkami do góry. Ich zużycie wierzchniej powierzchni dochodzi do ok. 2-3cm a krawędzie są obite i uszkodzone.

Stan techniczny schodów określono jako bardzo zły.

Rysunek 38 Schody do piwnicy

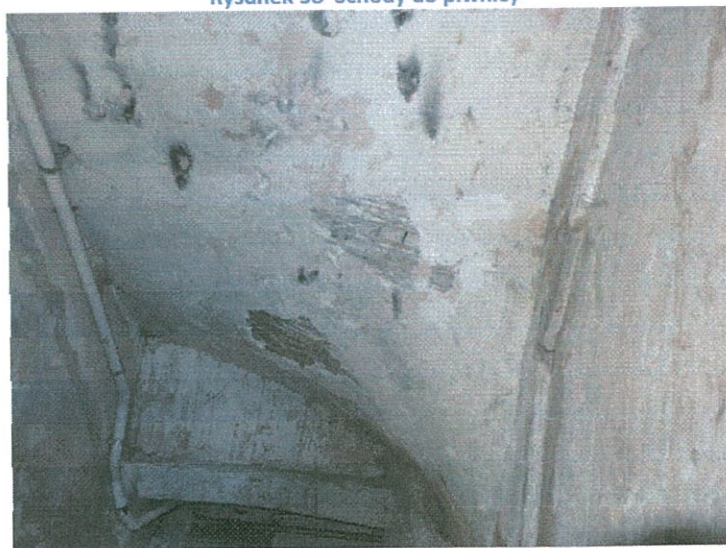
Rysunek 39 Kozub kl. schodowej nad piwnicą

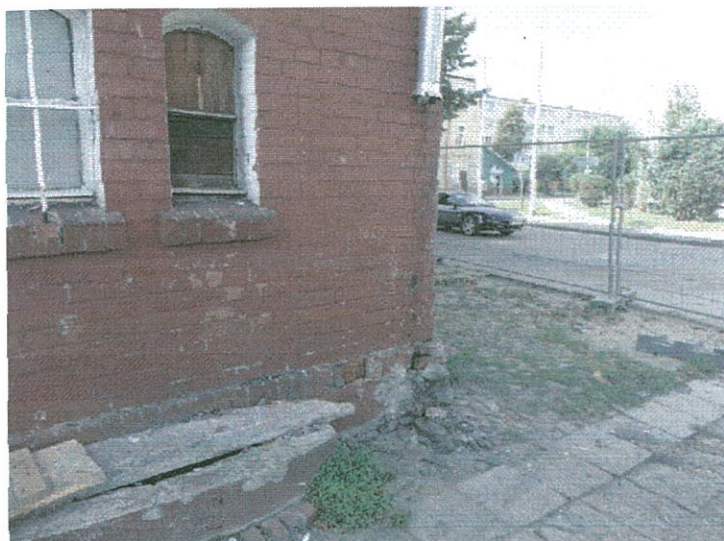
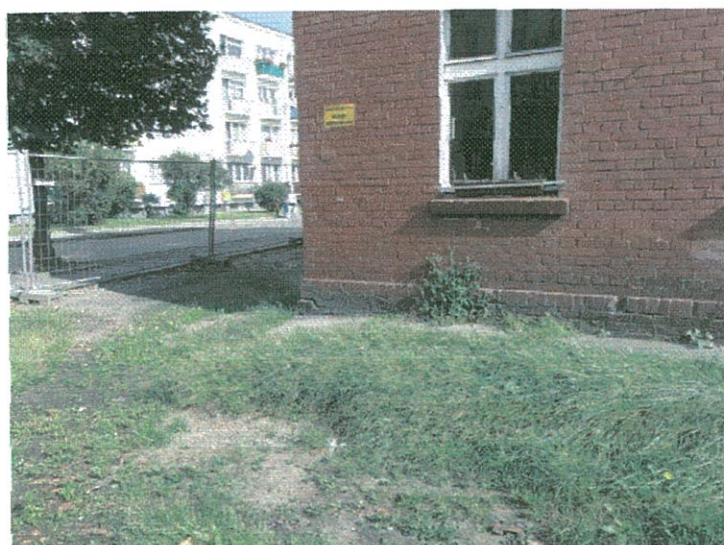
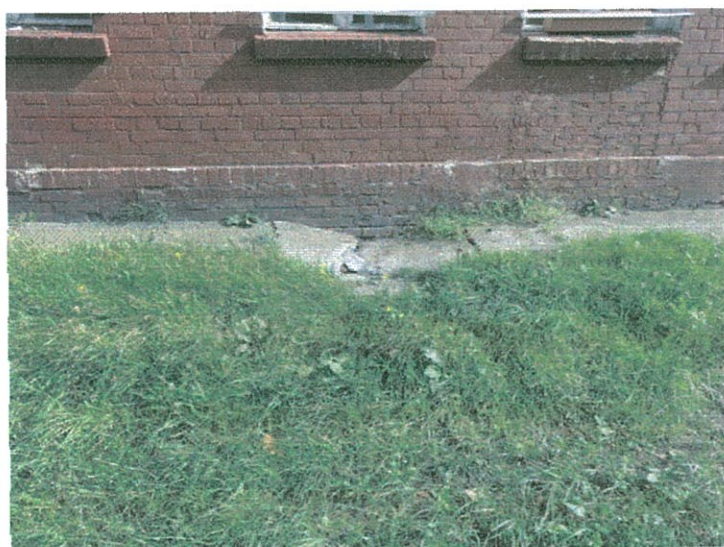
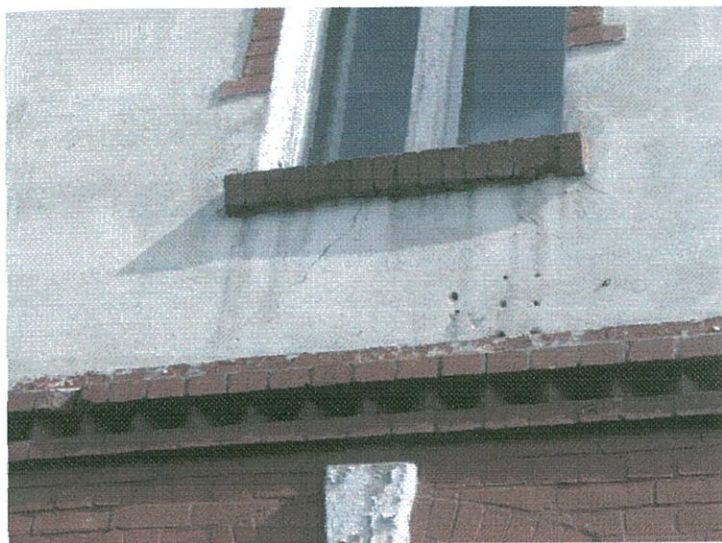
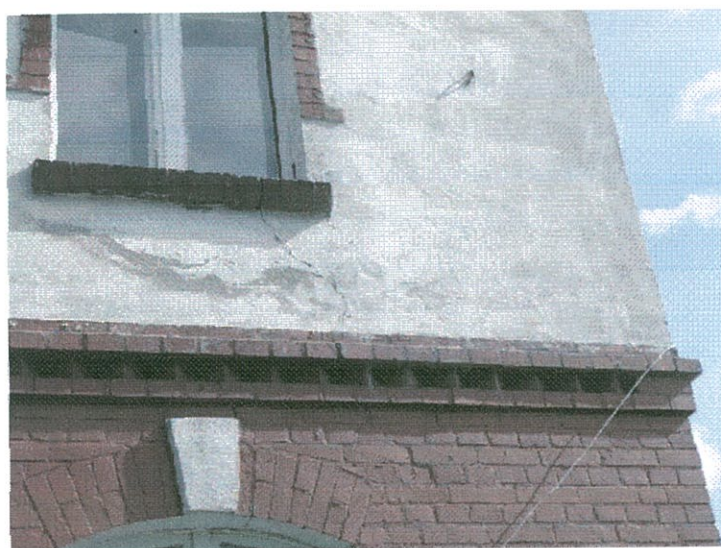
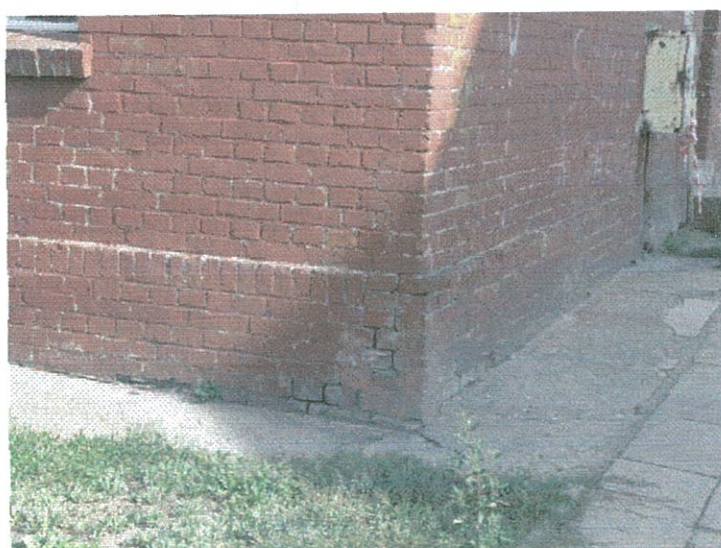
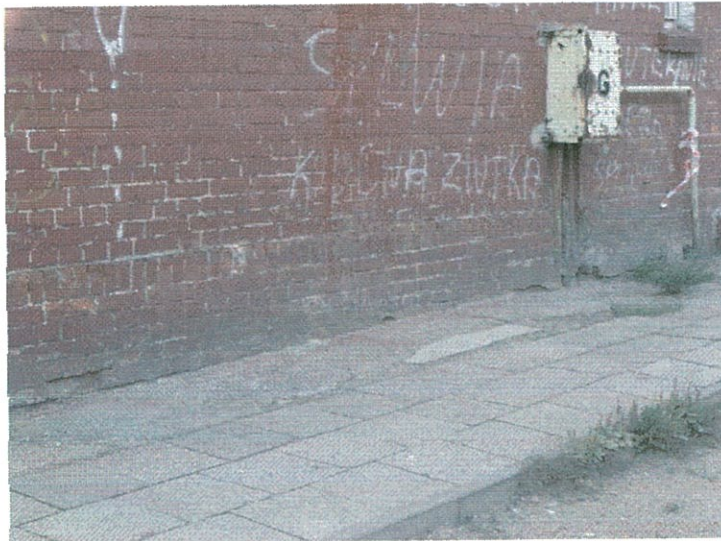
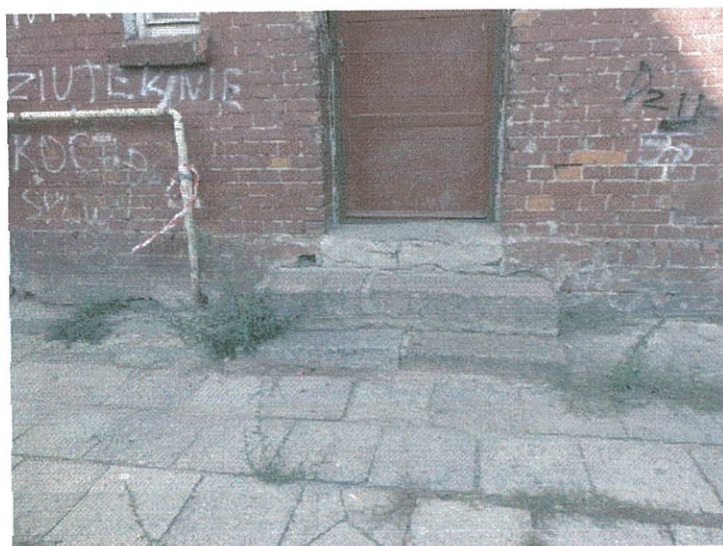
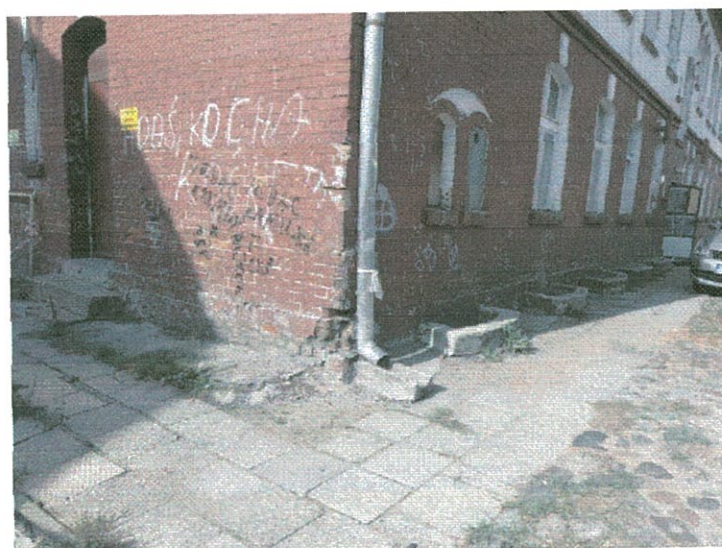
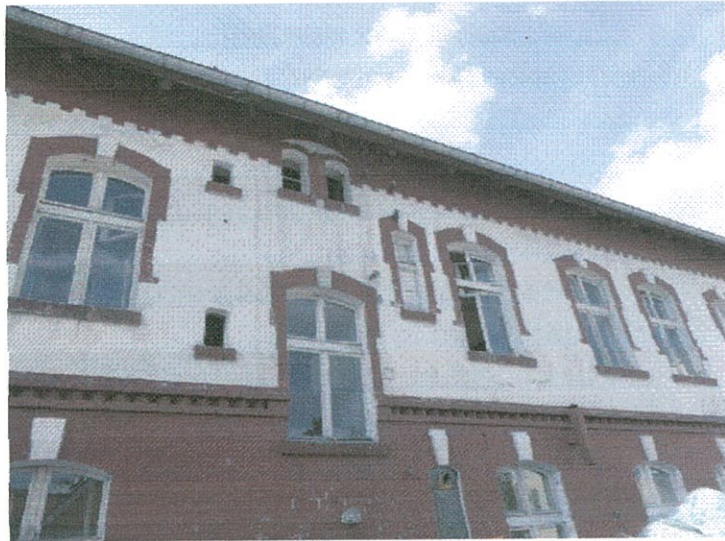
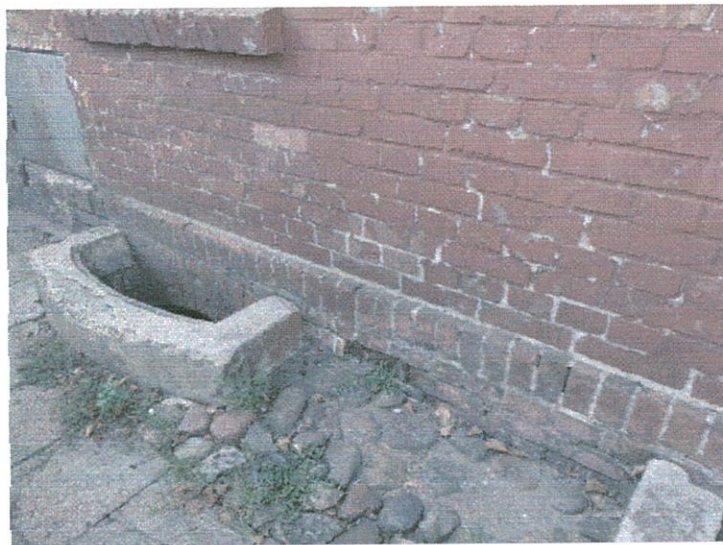
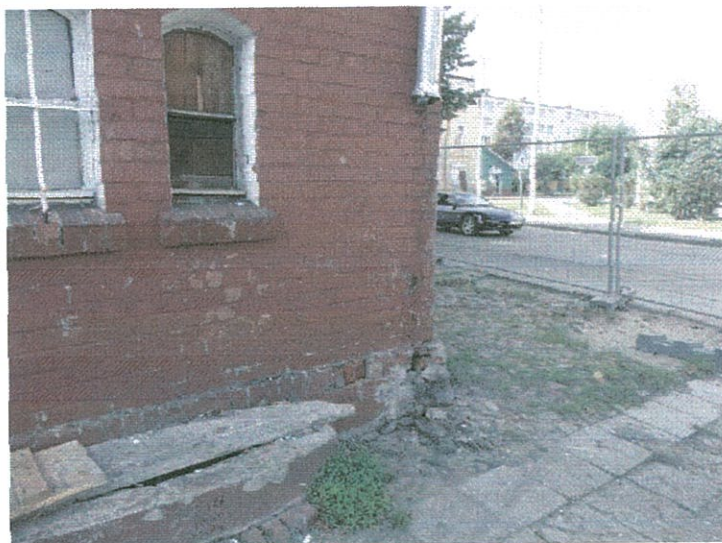
Rysunek 400 Elewacja
