Ekspertyza techniczna

Budynek mieszkalny wielorodzinny

Giżycko ul. 1-dyw. im. T. Kościuszki 2

## **Ekspertyza techniczna**

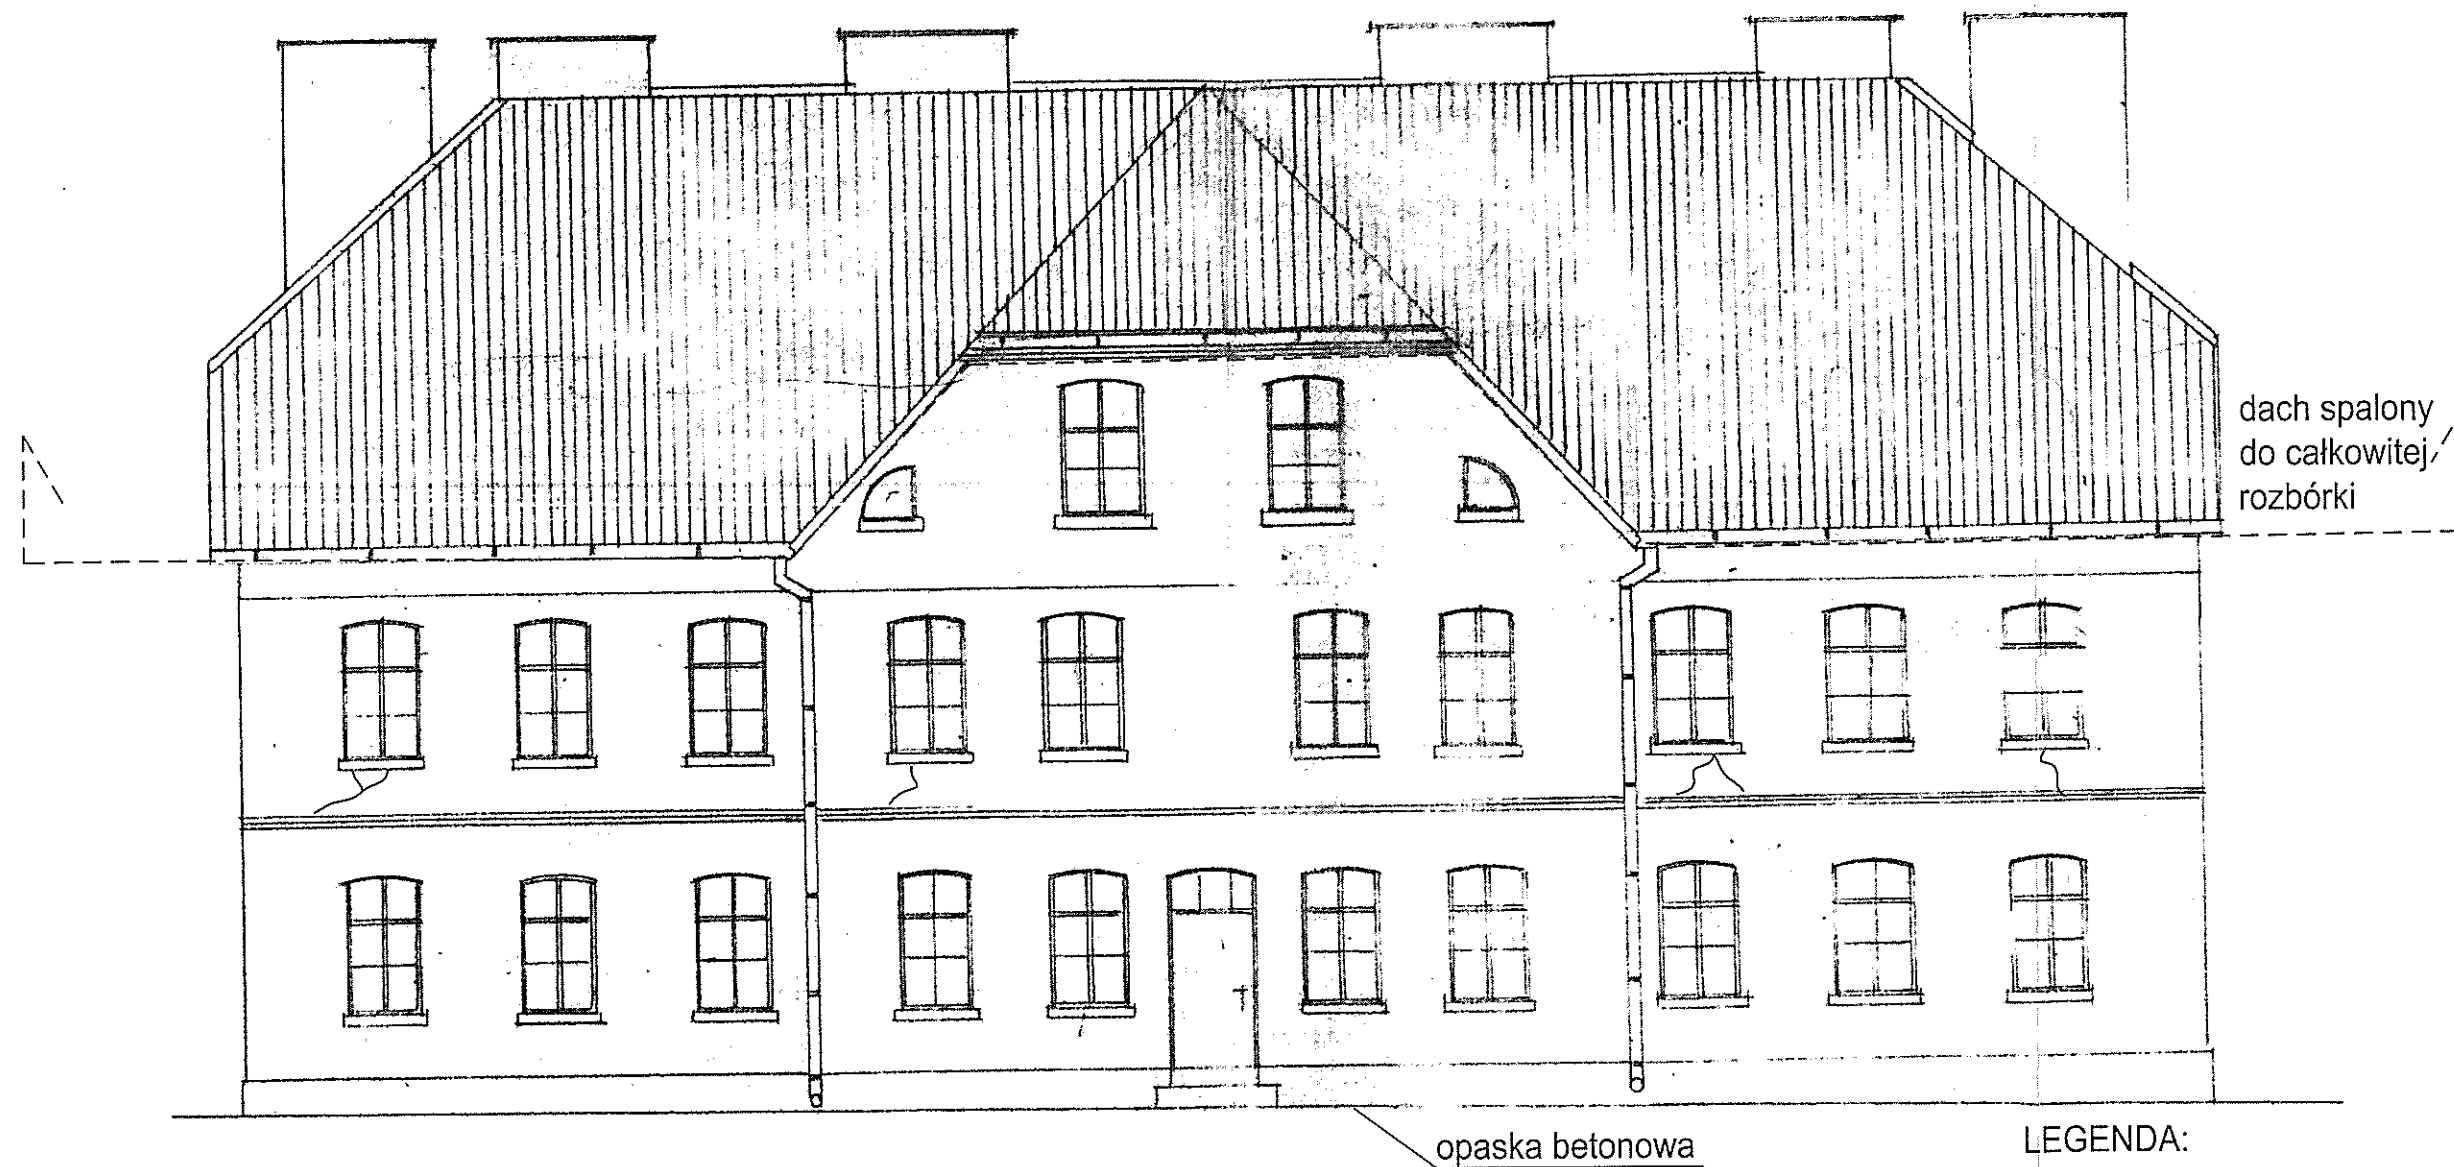
ELEWACJA ZACHODNIA

LEGENDA:  
 { -rys i pęknięcia ściany

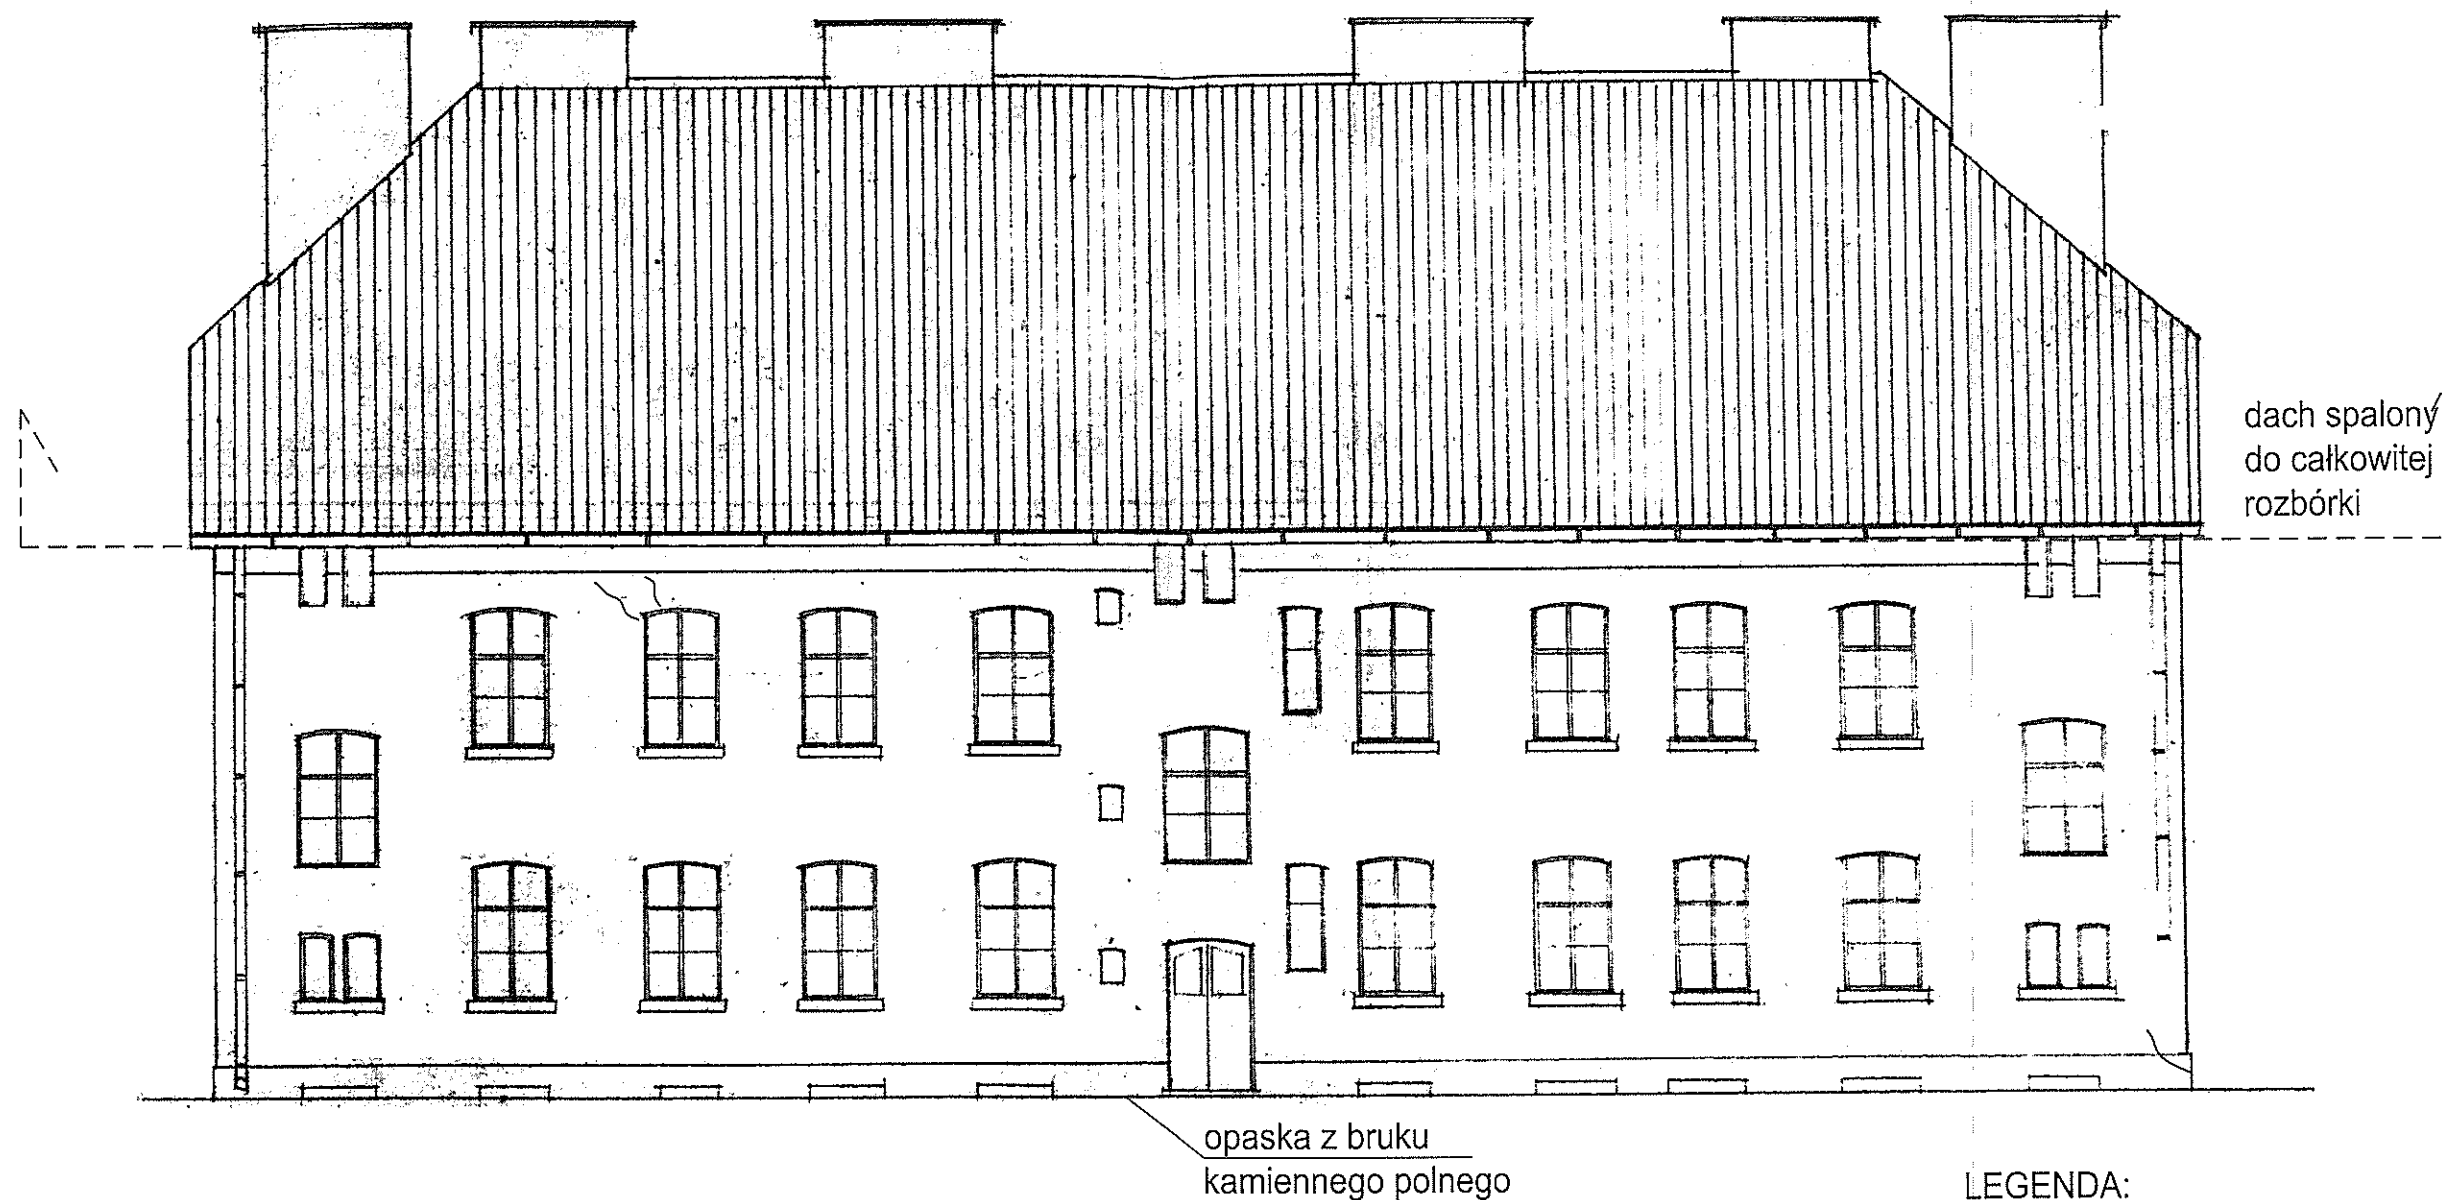
ELEWACJA WSCHODNIA

~ -rysy i pęknięcia ściany

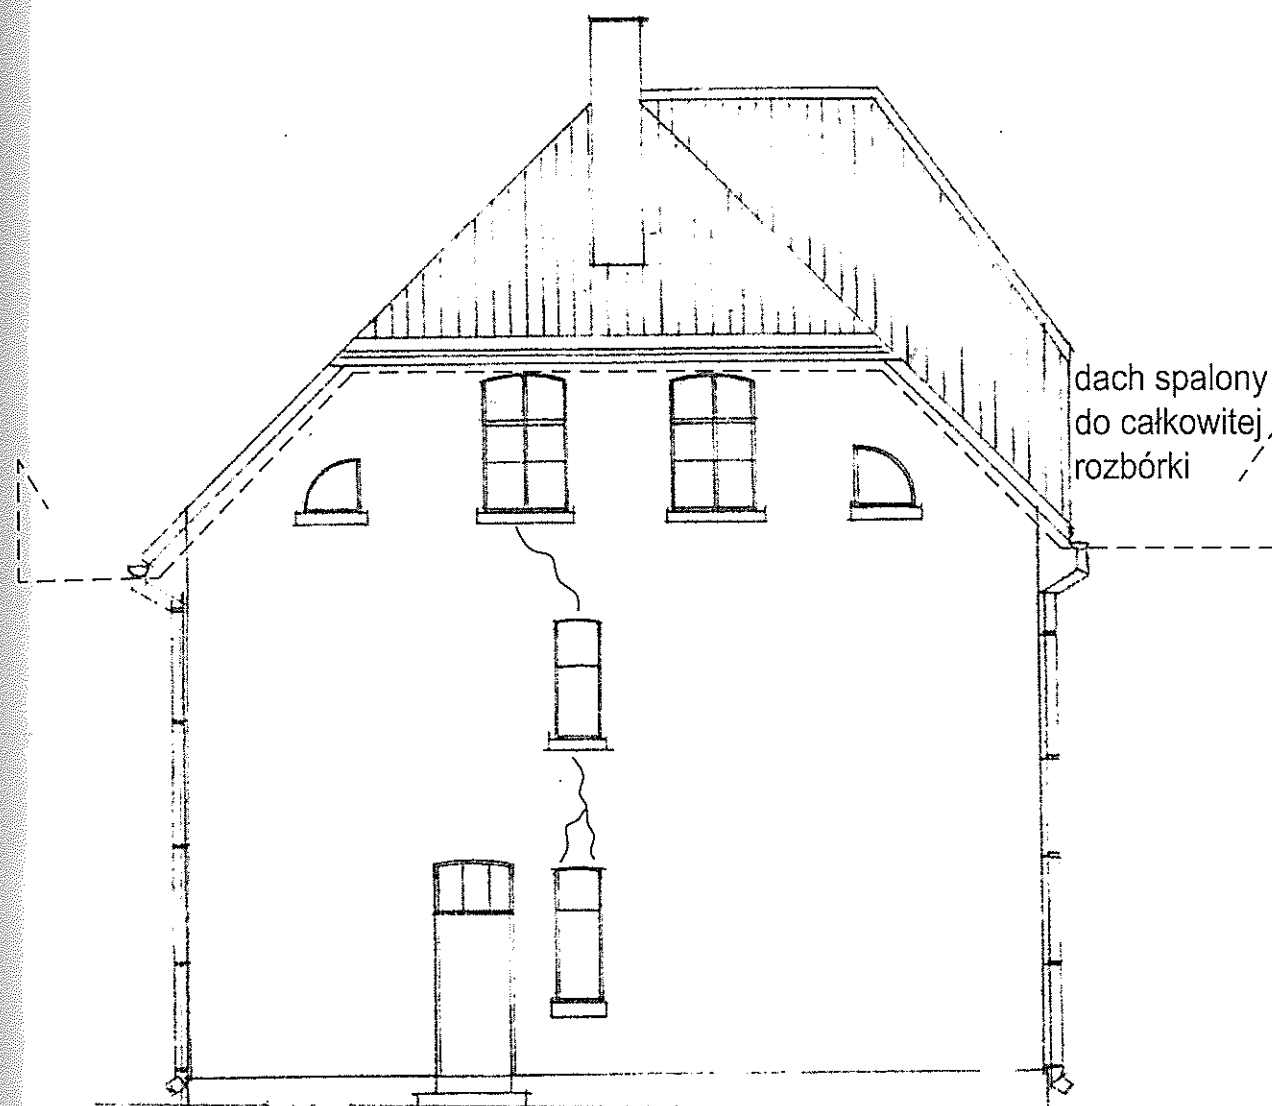
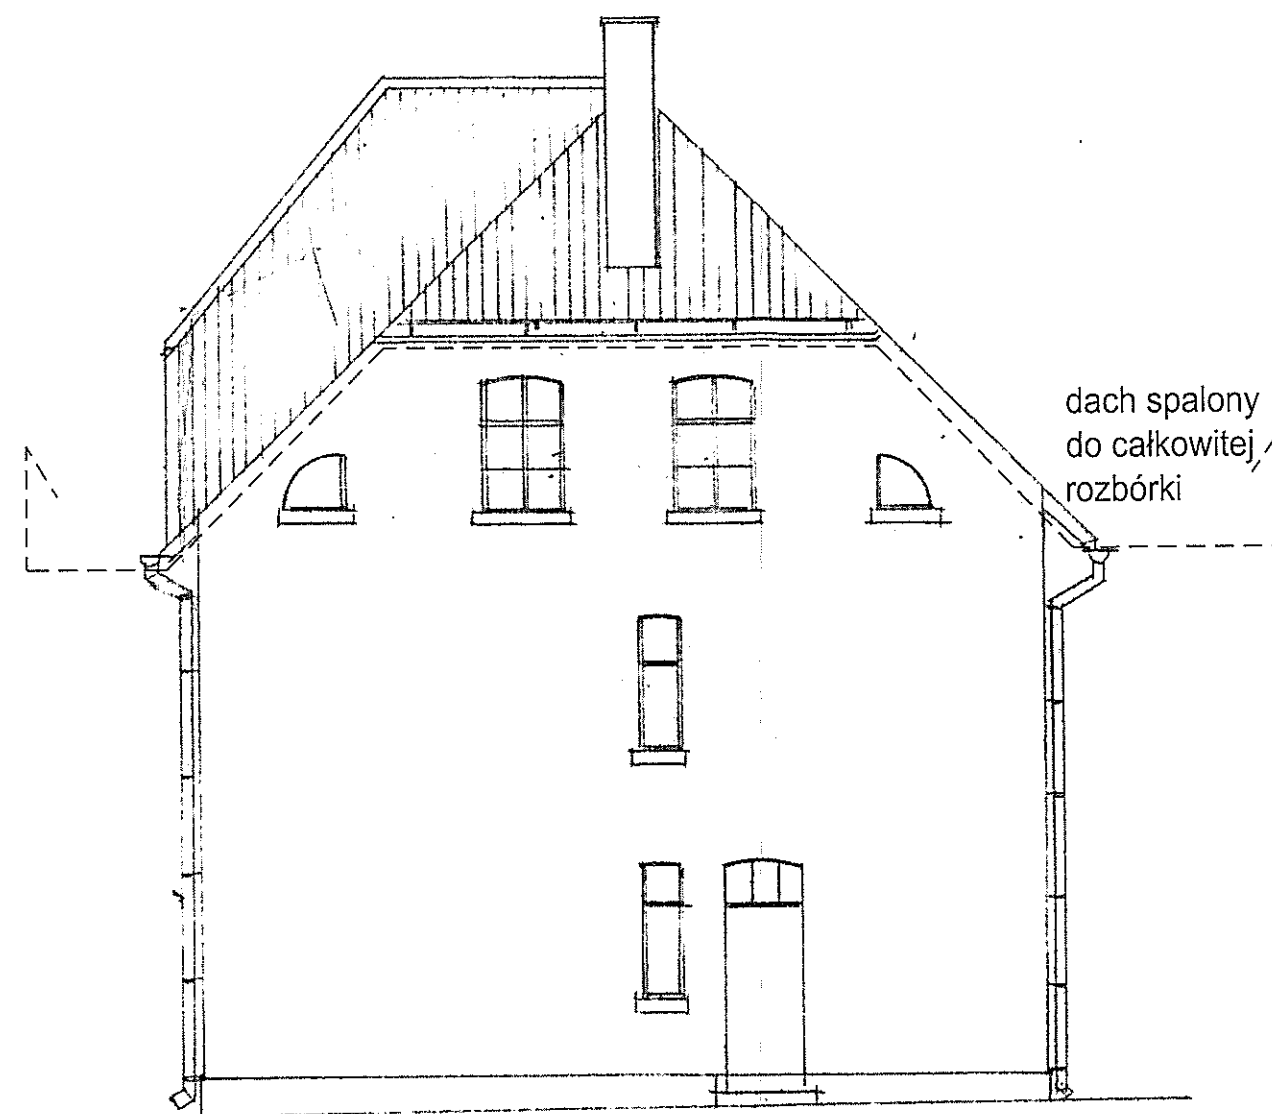
~ -rasy i pęknięcia ściany
