Temat pracy : **EKSPERTYZA CIEPLNO-WILGOTNOŚCIOWA**

**DOT.: PRZYCZYN ZAWILGOCEŃ**

**BUDYNEK MIESZKALNY**

**ul. I Dywizji Im.T. Kościuszki 2; 11-500 Giżycko**

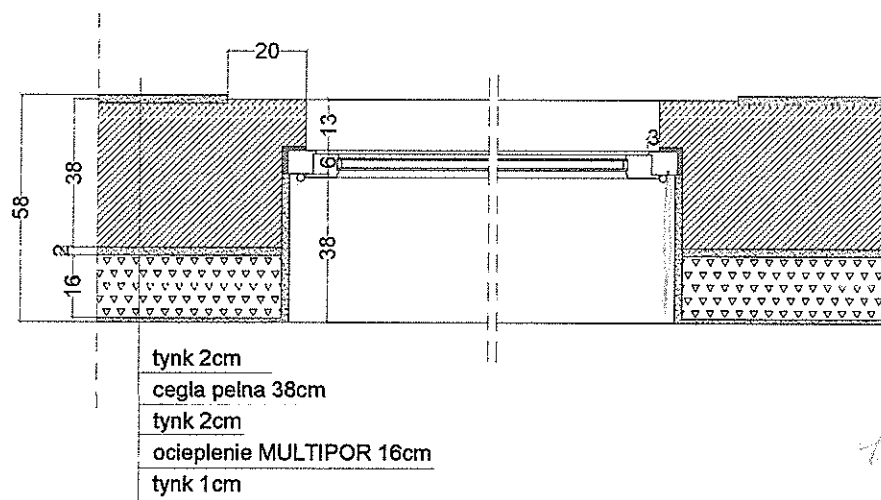
**PRZEKRÓJ POZIOMY PRZES OTWÓR OKIENNY**

Jak pokazano na powyższych rysunkach, brak jest jakiegokolwiek docieplenia ościeży okiennych oraz nadproża nad oknem.

W połączeniu z faktem zastosowania innych okien, niż były zaprojektowane, co pokazano na powyższych rysunkach, ściany na styku ram okiennych z murem narażone są na przemarzanie w okresach niskich temperatur.

- Pasy szerokości 50cm wokół otworów okiennych. Na ościeżach zewnętrznych dopasować grubość styropianu do ram okiennych.
- Pasy poziome szerokości co najmniej 50 cm na poziomach stropów nad wszystkimi kondygnacjami oraz na poziomie spoczników klatek schodowych.

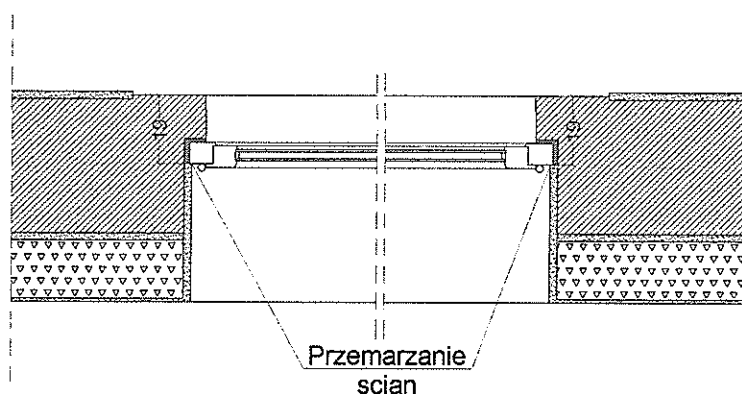
Na powyższych rysunkach pokazano punkty, w których możliwe jest przemarzanie ścian w okresach niskich temperatur (zima). Przy ramach okiennych izolację stanowi jedynie 19 cm muru z cegły ceramicznej pełnej.

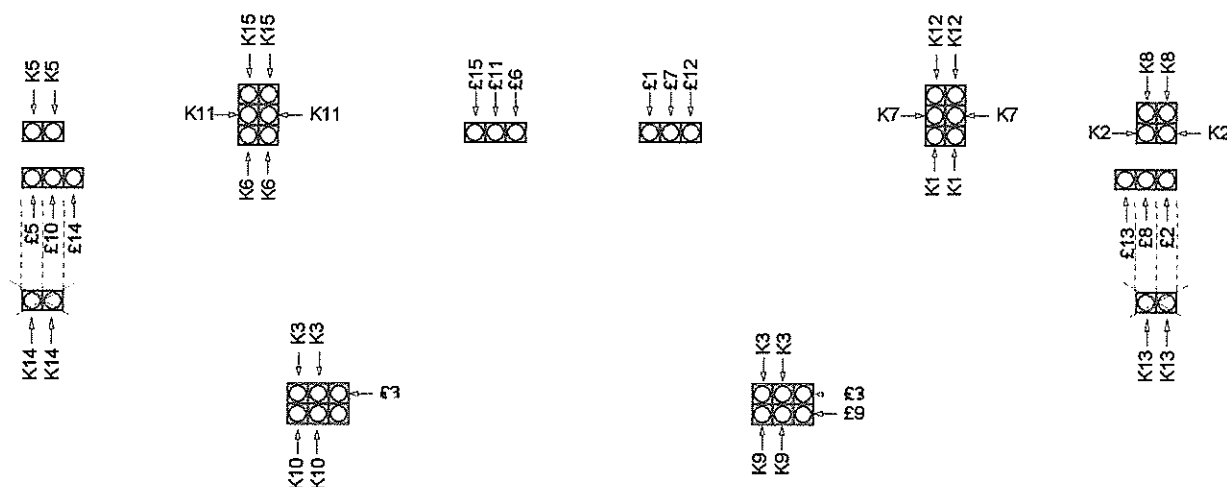
Właśnie w lokalach Nr 2; Nr 5; Nr 8; Nr 10; Nr 13 i Nr 15 - przy ścianach szczytowych, występuje szczególnie wysokie zawilgocenie - plamy i zagrzybienia.

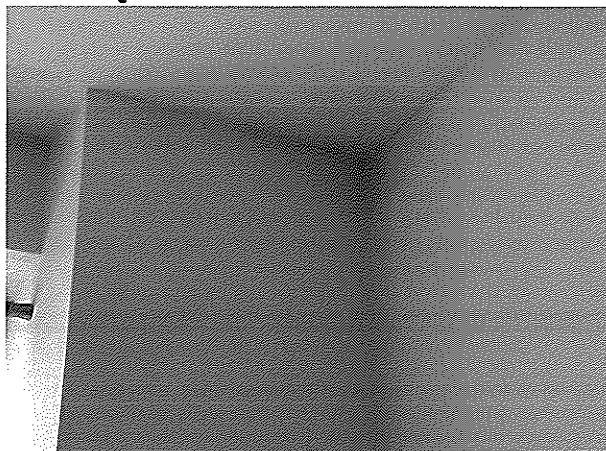
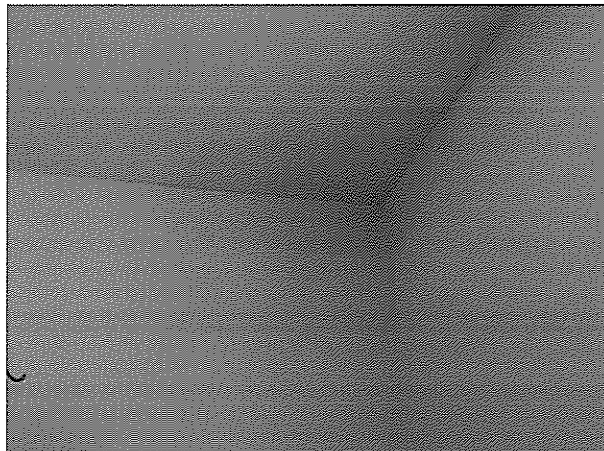
**Lokal nr 2**

- w narożniki nad oknami w pokoju z kuchnią - ściana szczytowa
- plamy w narożnikach pod stropem

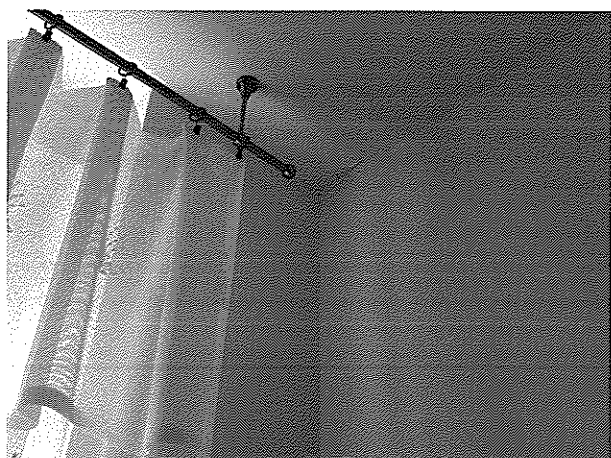
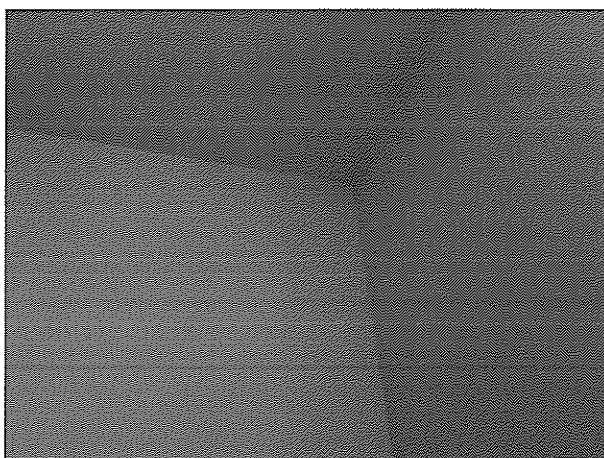
**Lokal nr 8**

- obecnie mało widoczne ślady po zawilgoceniach w narożnikach przy oknach w pokoju z kuchnią

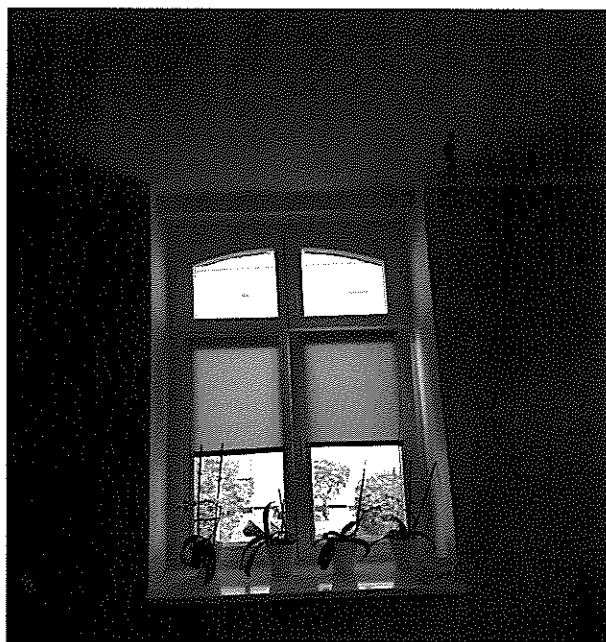
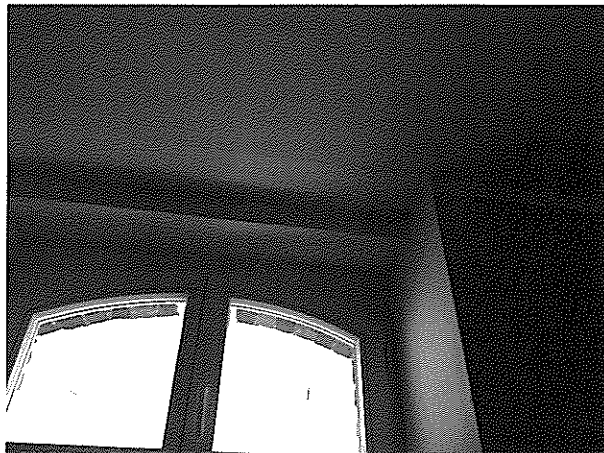
**Lokal nr 10**

- widoczne ślady zawilgoczeń w narożnikach ościeży okiennych oraz w narożnikach na styku ściany szczytowej ze stropem

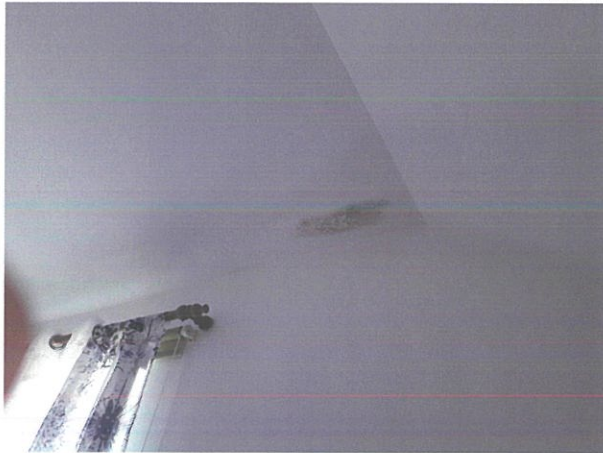
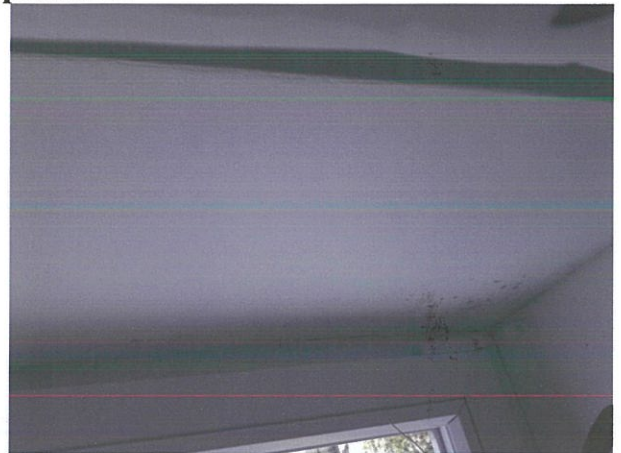
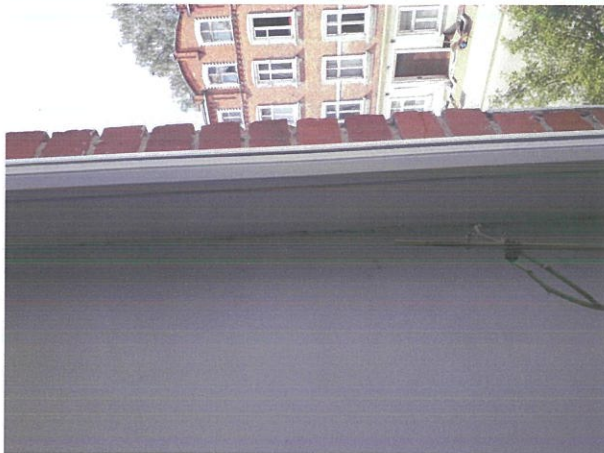
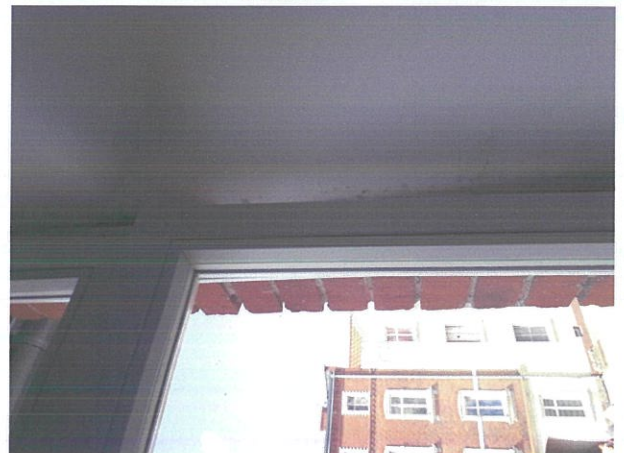
## Lokale na poddaszu

- Bardzo mało widoczne ślady po zawilgoceniach w narożniku przy stropie w łazience oraz na ościeżnicy przy oknie dachowym

- Bardzo mało widoczne ślady po zawilgoceniach w narożniku przy stropie na styku ze ścianą szczytową
- Ślady po zagrzybieniu na ościeżu okiennym w ścianie szczytowej

- Bardzo mało widoczne ślady po zawilgoceniach w narożniku przy stropie na styku ze ścianą szczytową oraz w narożniku okiennym

- Ślady po zagrzybieniu na ościeżu okiennym w ścianie szczytowej

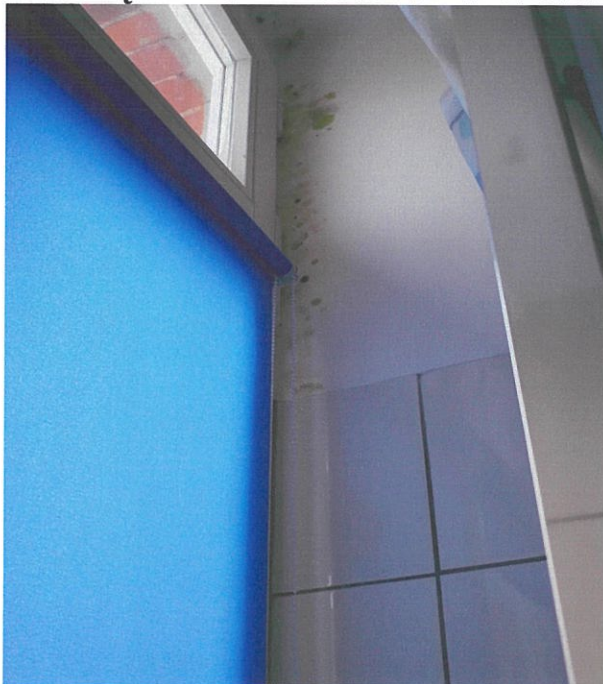
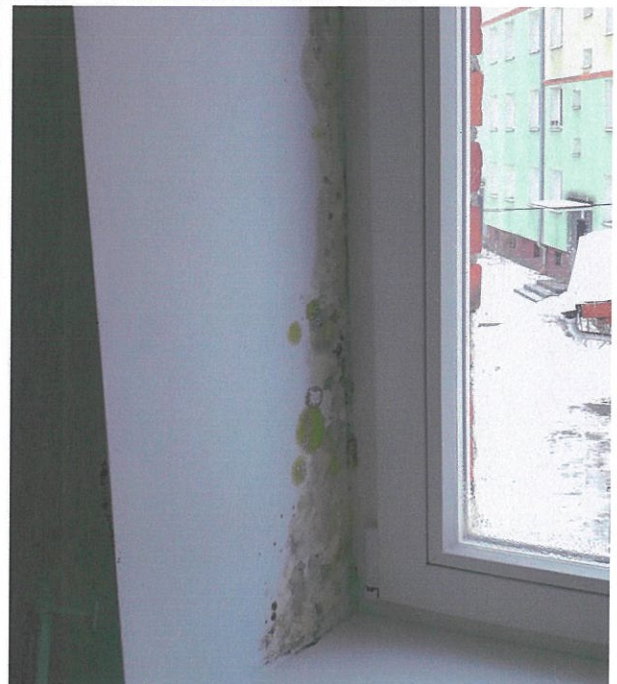
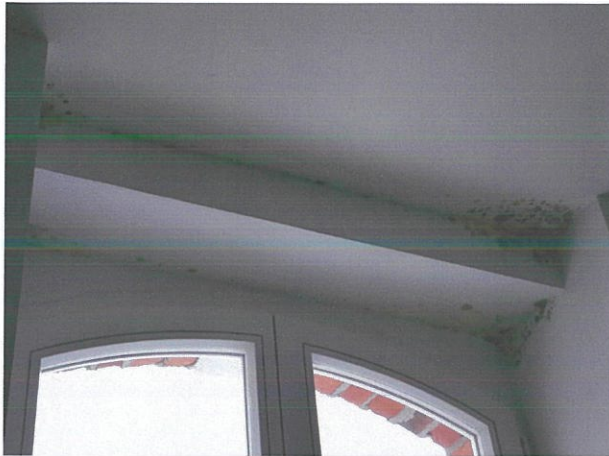
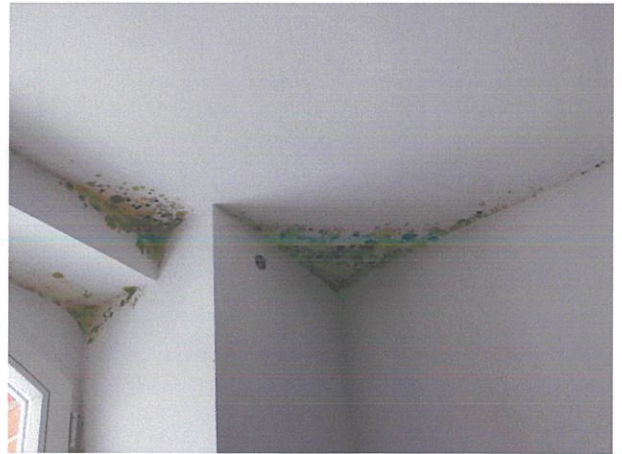
Lokal nr 8

Fotografie obrazują zawilgocenia i zagrzybienia w lokalach: 8, 10 i 15 - szczytowych.

Największe zagrzybienia powstają na ścianach szczytowych w lokalach Nr: 8; 10 i 15.
