## **OPINIA NR 500.2449/2020**

### **OPINIA TECHNICZNA OBIEKTÓW HYDROTECHNICZNYCH NABRZEŻA MIĘDZYSZKOLNEJ BAZY SPORTÓW WODNYCH PRZY UL. NADBRZEŻNEJ 15 W GIŻYCKU**

**Gmina Miejska GIŻYCKO**

**Warszawa, 20 lipca 2020**

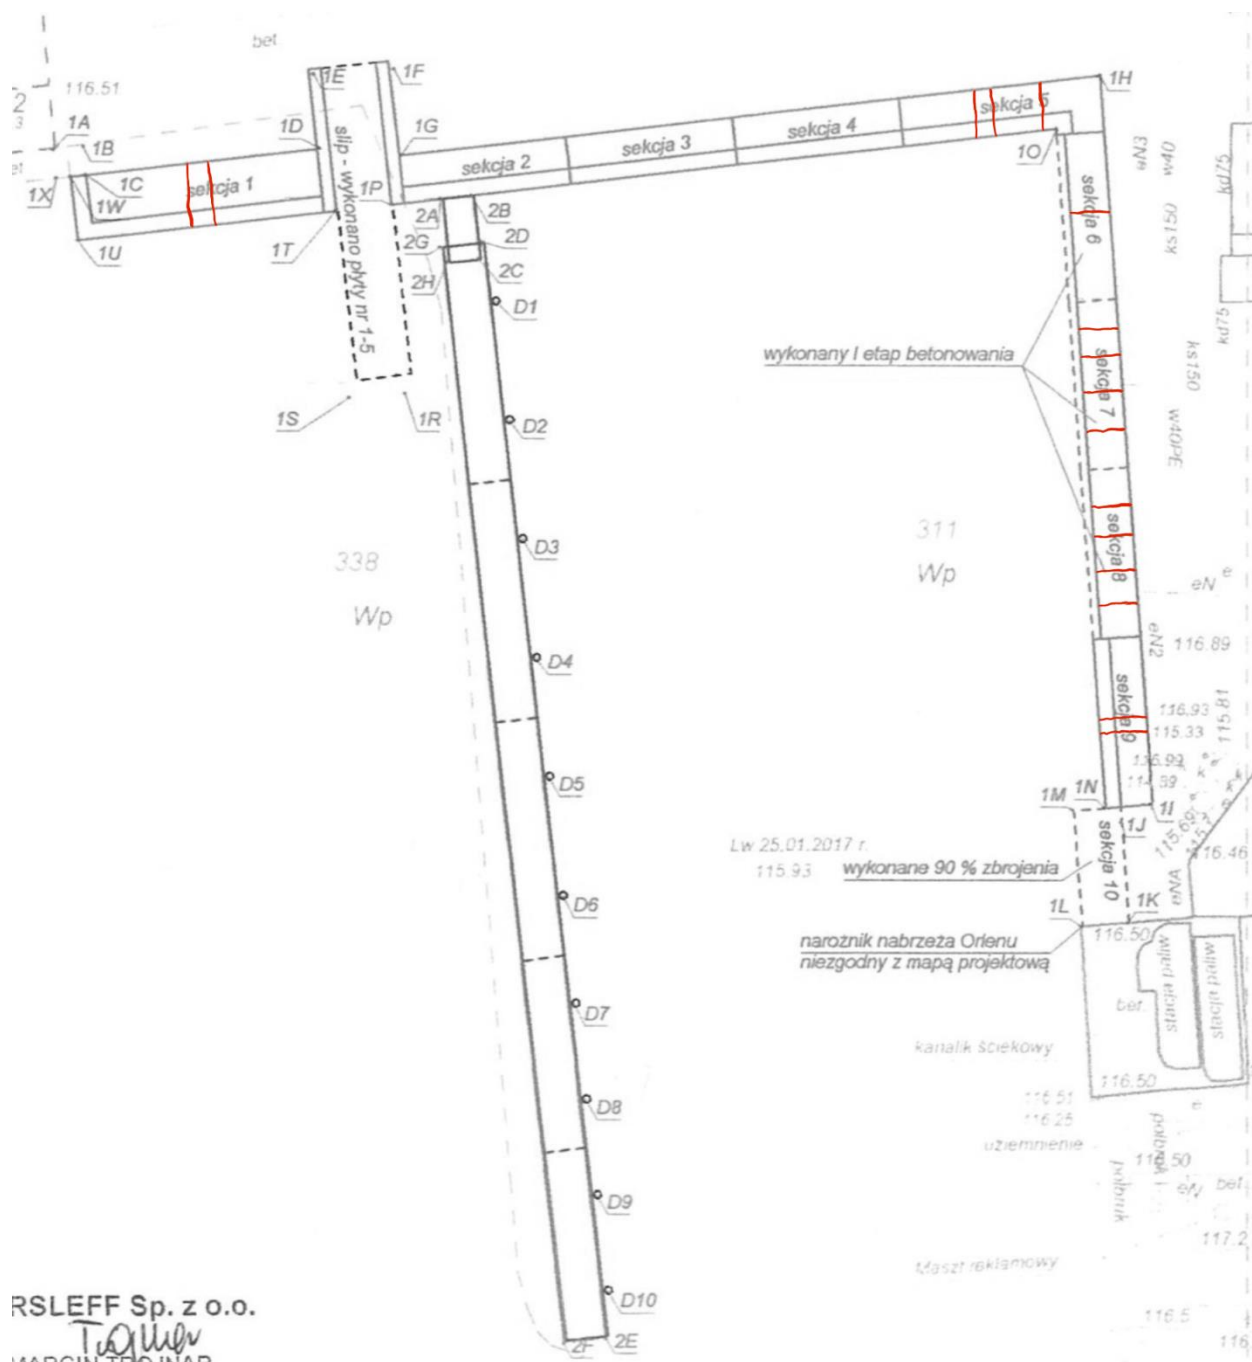
**Rys. 2.** Lokalizacja rys i pęknięć nabrzeża – nabrzeże wschodnie, północne oraz Pirs Nr3. Kolorem czerwonym zaznaczona istniejące rysy i pęknięcia.

Na Rys. 2. pokazano numerację sekcji nabrzeża oraz lokalizację rys i pęknięć belki oczepowej:

- Sekcja 1 (nabrzeże 1):
  - Dwie rysy na długości belki w miejscu skokowej zmiany szerokości belki oczepowej. Pomierzona szerokość rys wynosi 0,1 mm - 0,3 mm.

- Trzy rysy na długości belki o szerokości rozwarcia 0,3 mm - 0,5 mm (foto ze szczelinomierza).
  - Szerokość szczeliny dylatacyjnej między sekcjami 5 i 6 wynosi 4,0 cm.

9. Iniekcja rysy i pęknięć belek oczepowych nabrzeży: wschodniego i północnego. Rysy o szerokości rozwarcia  $> 0,1$  mm należy wypełnić materiałem uszczelniającym np. MC Iniekt 2700.
