DOKUMENTACJA FOTOGRAFICZNA – BUDYNEK URZĘDU GMINY KOSZĘCIN  
zdjęcia wykonanie w lutym 2015r.  
ELEWACJA ZACHODNIA FRONTOWA – jako 1 etap realizacji

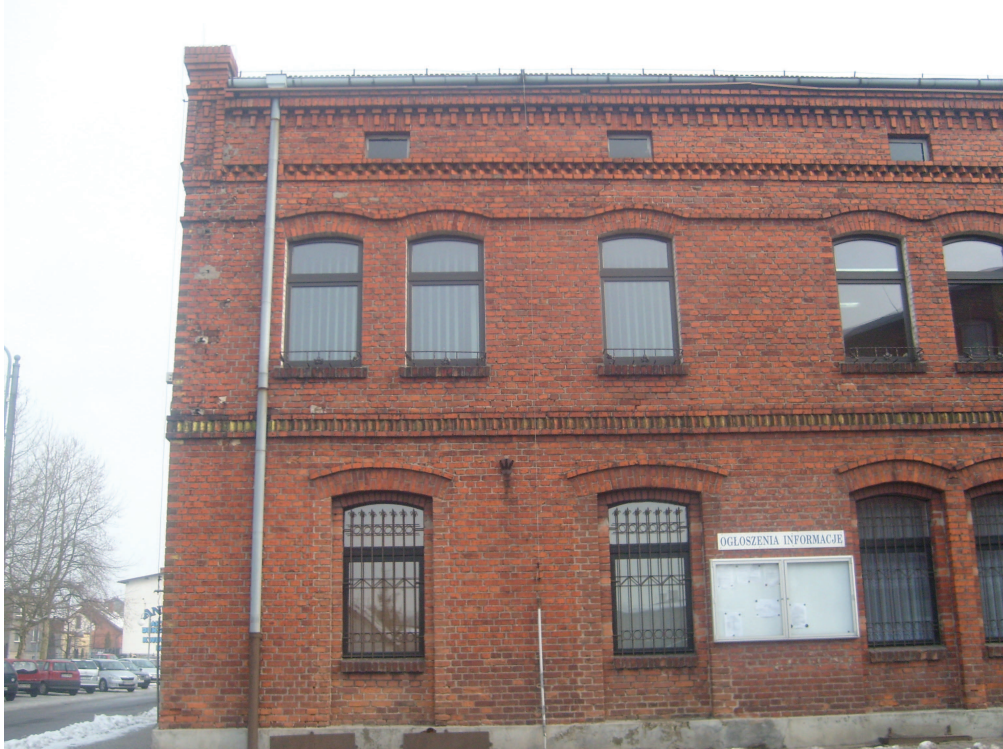
ZDJĘCIE NR 1 – widok od strony zachodniej , fragment elewacji frontowej

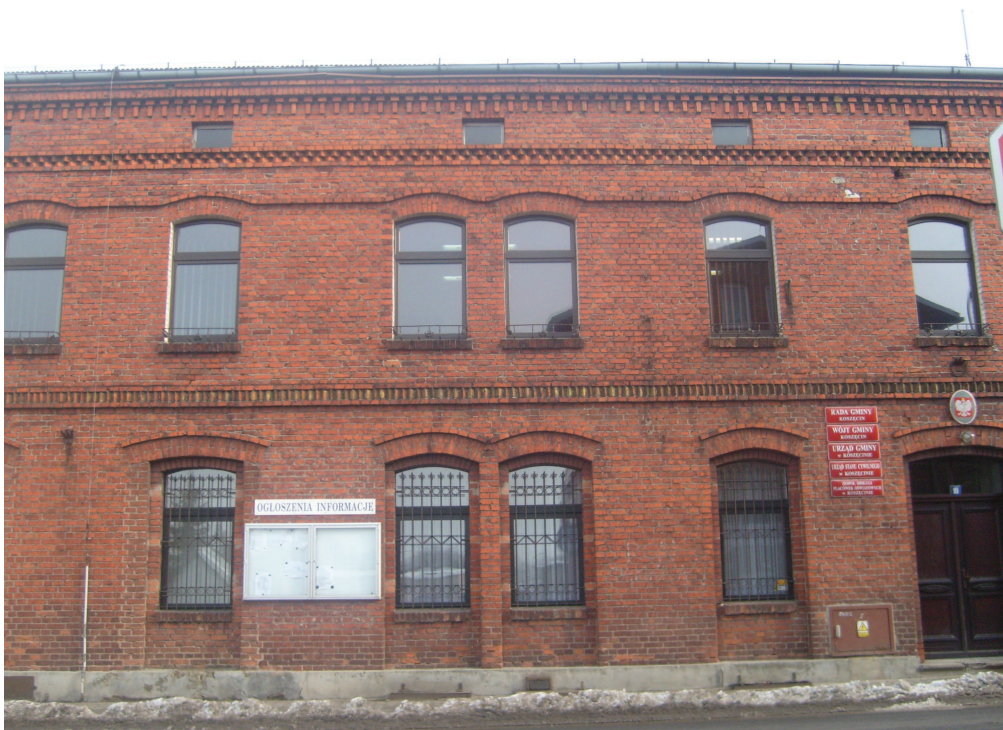
ZDJĘCIE NR 2 – widok od strony zachodniej , kolejny fragment elewacji frontowej

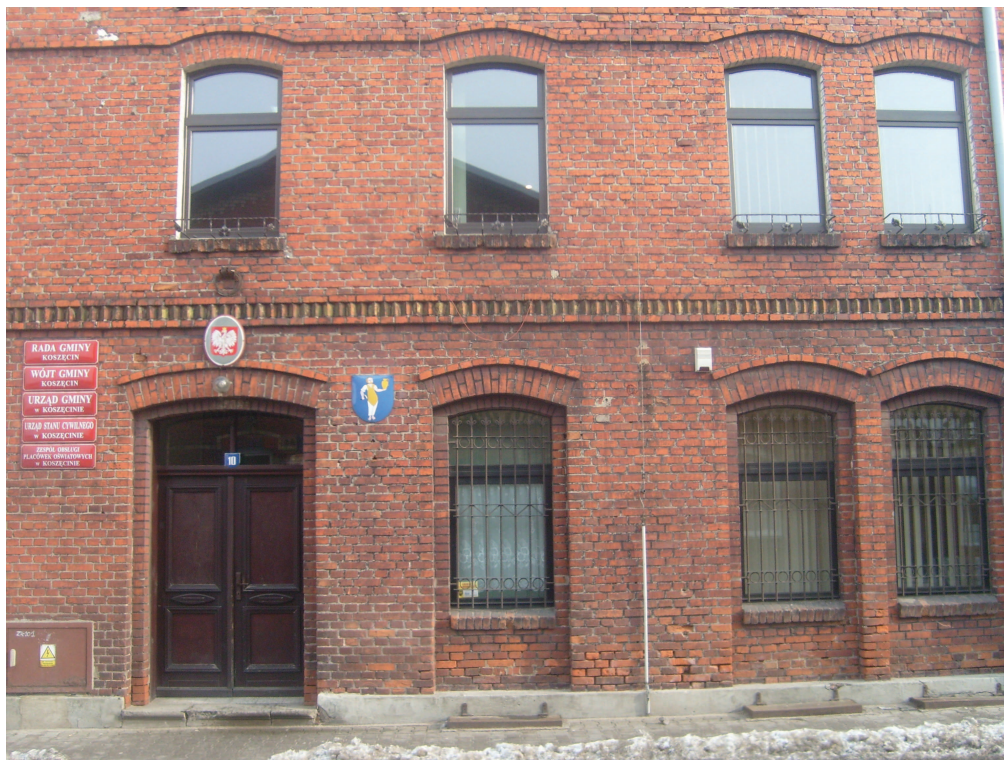
ZDJĘCIE NR 3 – widok od strony zachodniej , kolejny fragment elewacji frontowej widoczne drzwi wejściowe do budynku, drzwi przeznaczone do odrestaurowania

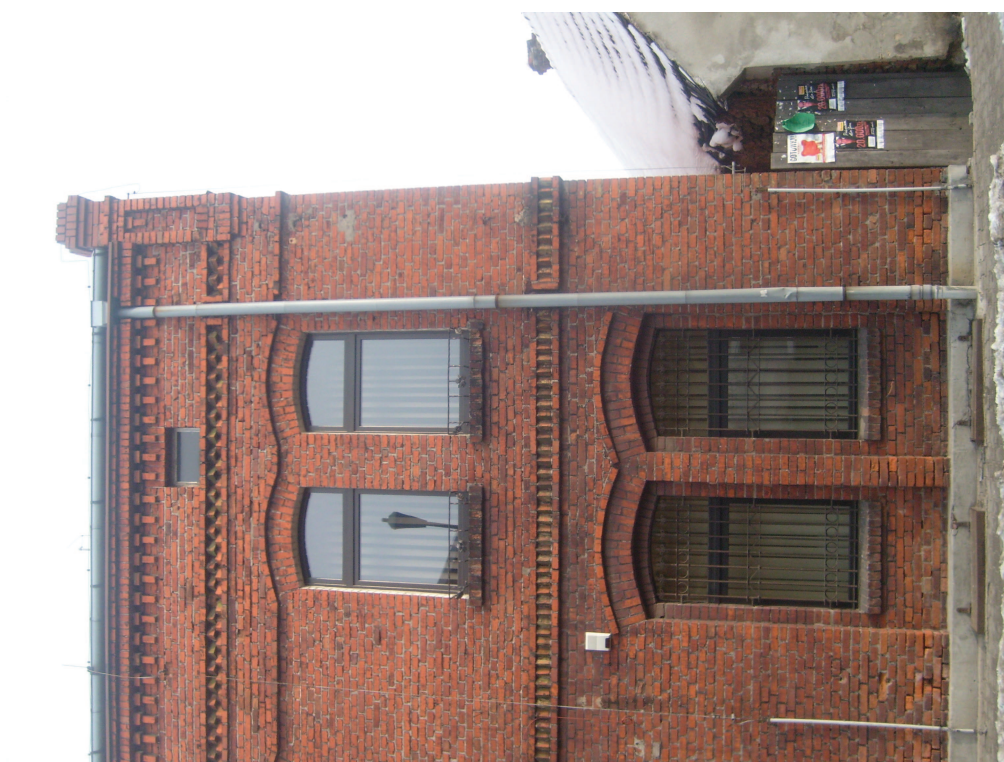
ZDJĘCIE NR 4 – widok od strony zachodniej , narożny fragment elewacji frontowej widoczne charakterystyczne ceglane detale gzymsów, nadproży oraz wążek ściany – wiązanie krzyżowe typ1

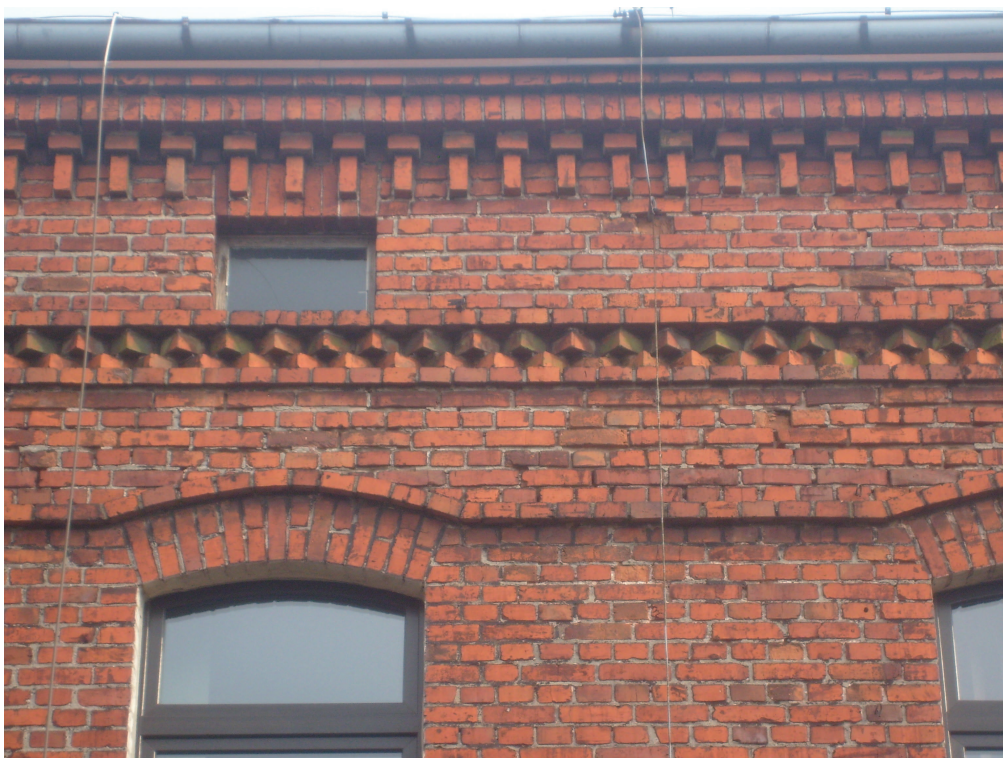
ZDJĘCIE NR 5 – widok od strony zachodniej , detale górnej części elewacji – pas podrynnowy

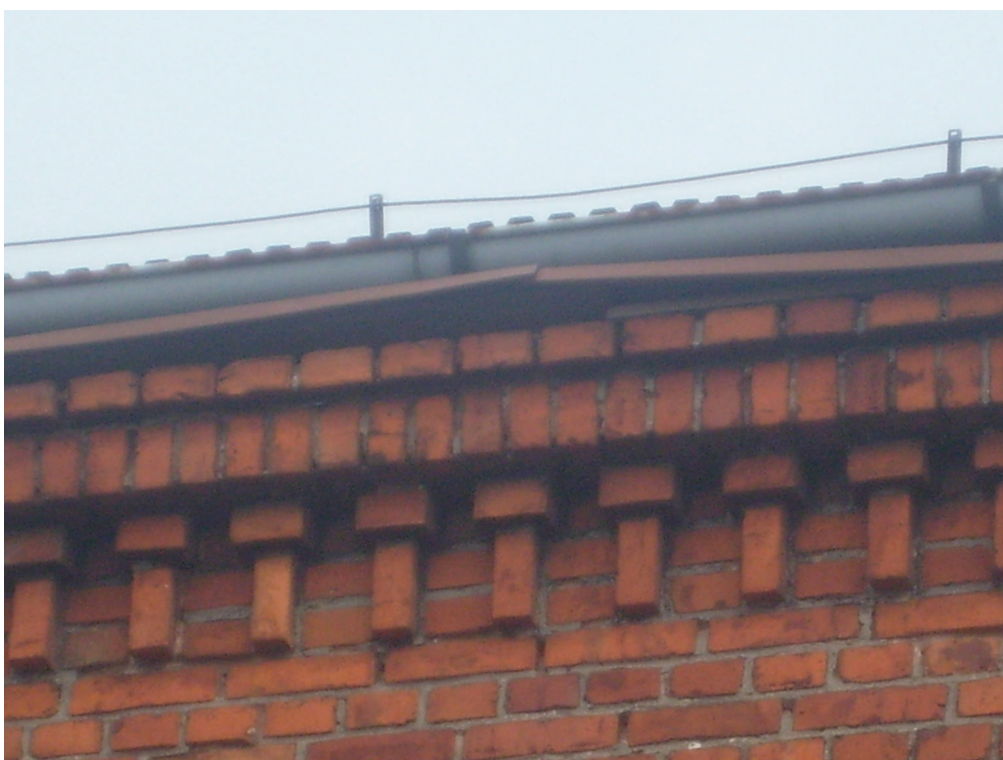
ZDJĘCIE NR 6 – widok od strony zachodniej , detale górnej części elewacji – pas podrynnowy, widoczne odkształcenie obróbki blacharskiej

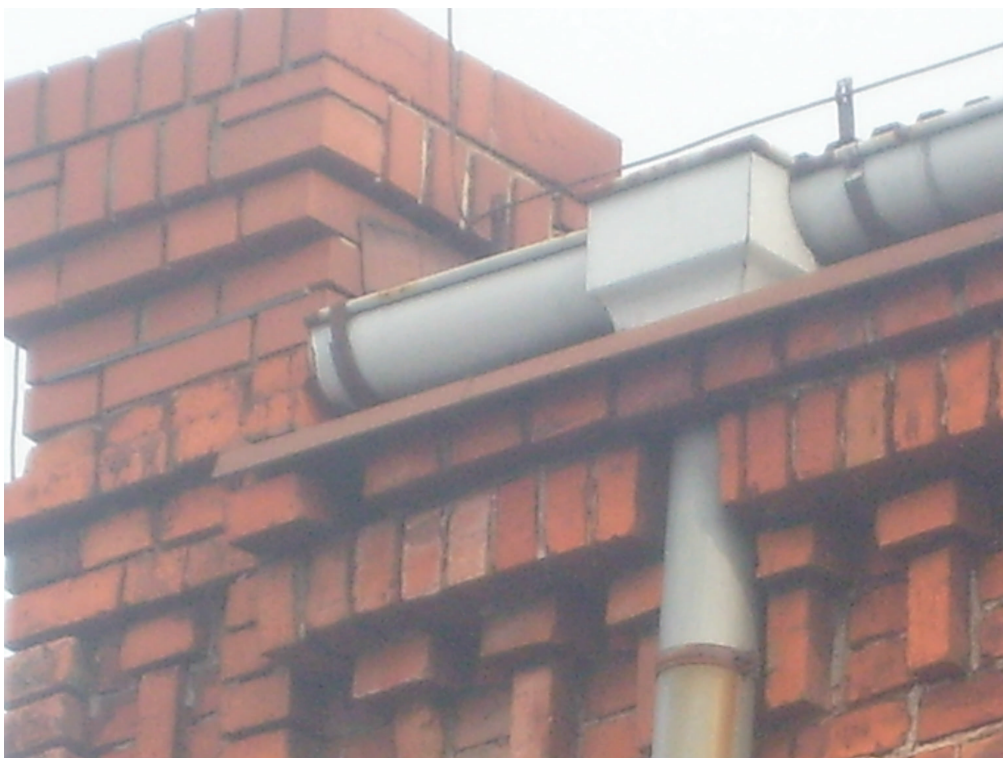
ZDJĘCIE NR 7 – północno- zachodni narożnik elewacji frontowej, detale górnej części elewacji – pas podrynnowy, widoczne przejście rury spustowej przez gzyms

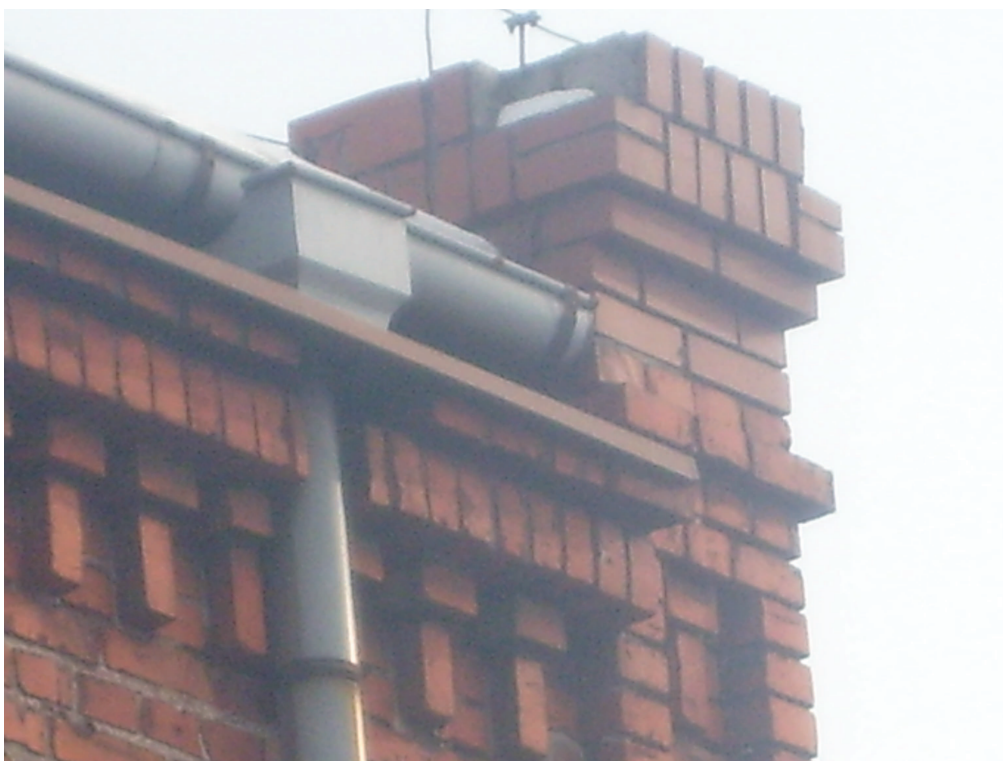
ZDJĘCIE NR 8 – południowo- zachodni narożnik elewacji frontowej, detale górnej części elewacji – pas podrynnowy, widoczne przejście rury spustowej przez gzyms, ubytki cegieł na sterczynach narożnych

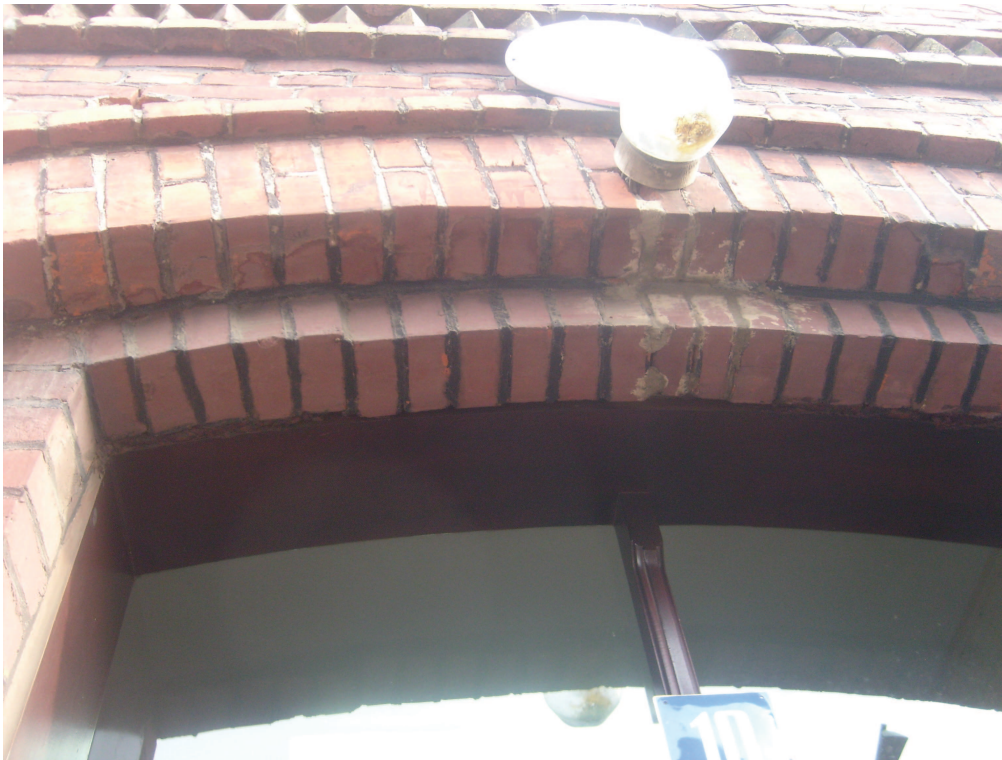
ZDJĘCIE NR 9 – detal, nierówne nadproże nad drzwiami wejściowymi do budynku

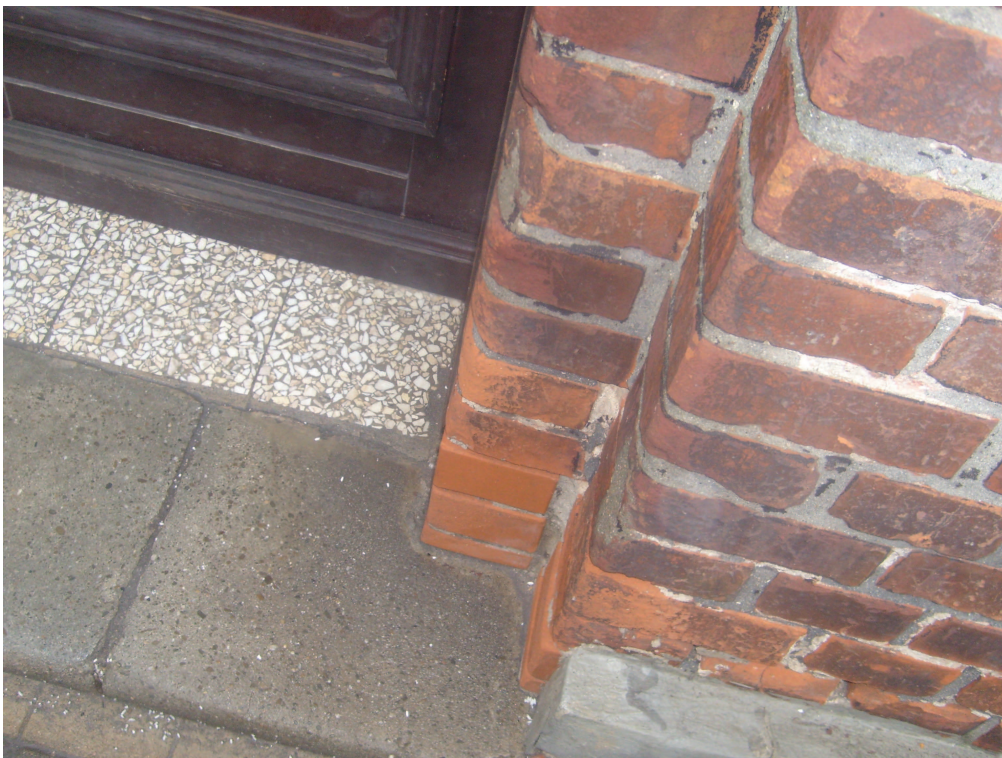
ZDJĘCIE NR 10 – detal, fragment stopnicy i osadzenia drzwi strona prawa

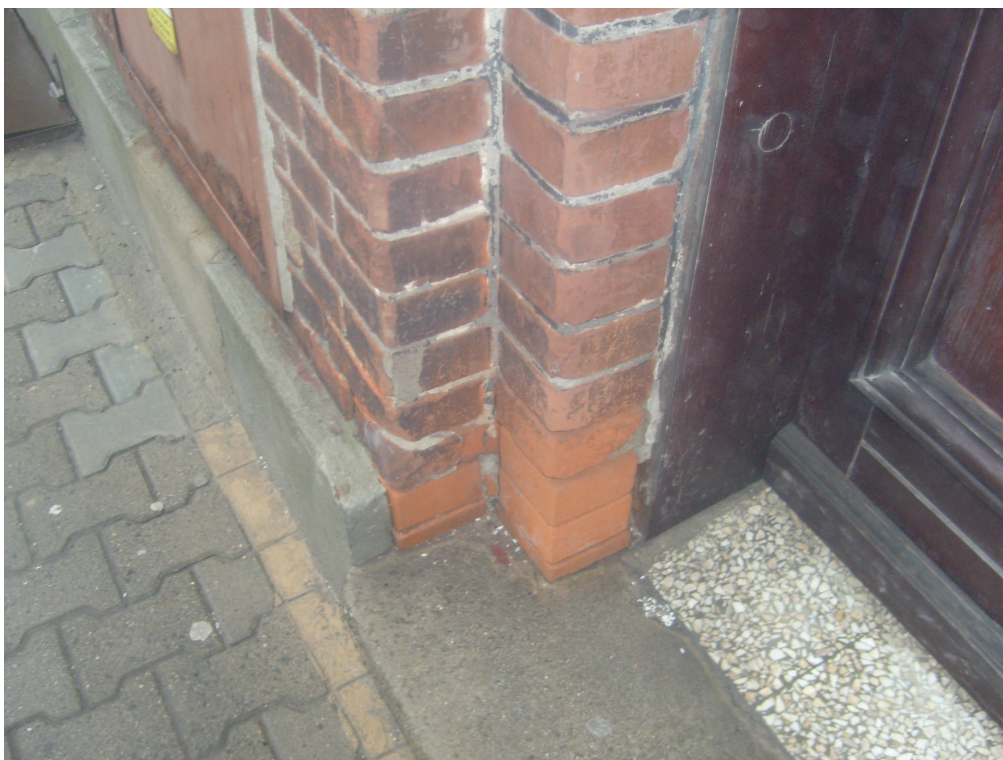
ZDJĘCIE NR 11 – detal, fragment stopnicy i osadzenia drzwi strona lewa

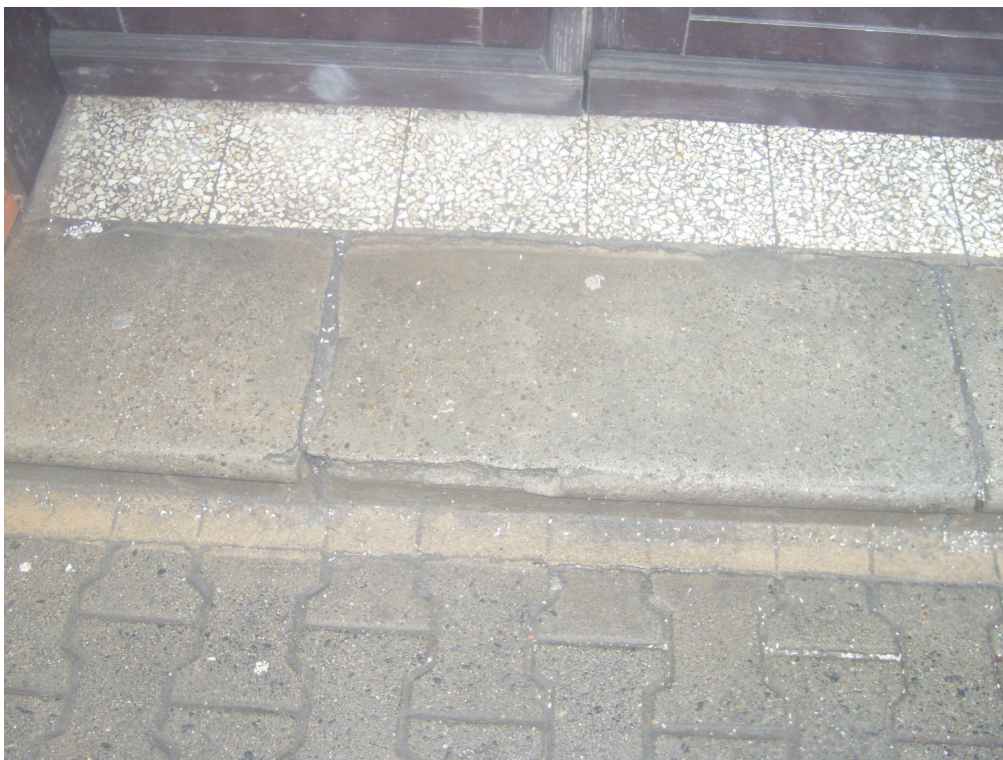
ZDJĘCIE NR 12 – detal, widok z góry na betonową stopnicę, widoczne ubytki i spękania

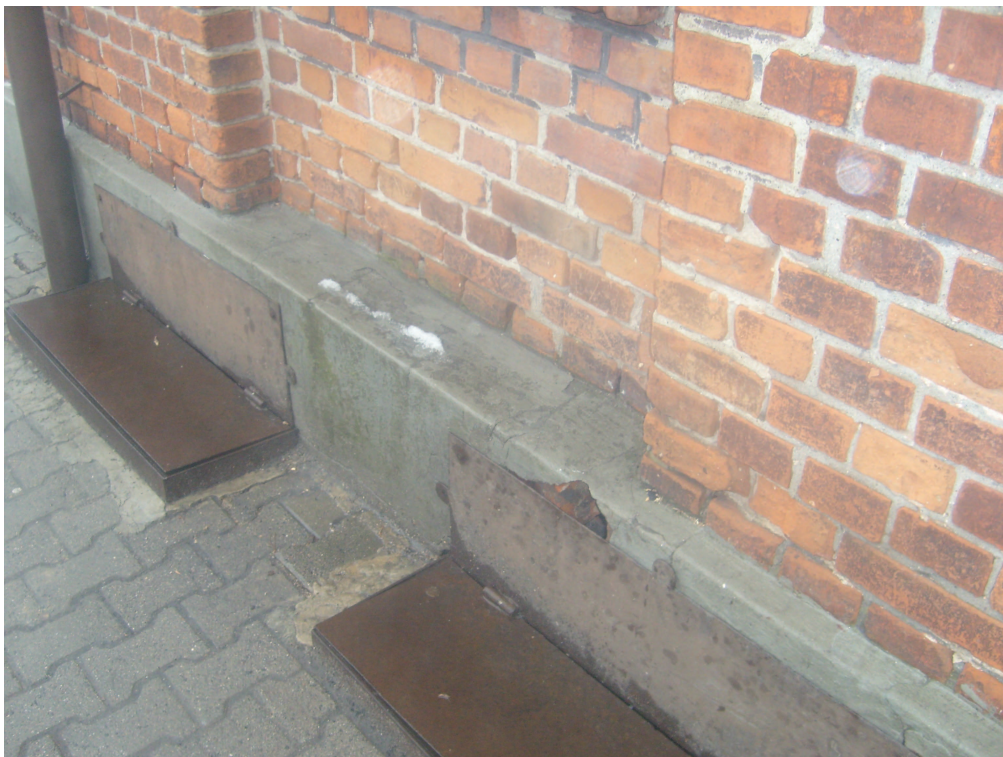
ZDJĘCIE NR 13 – północno- zachodni fragment elewacji frontowej widoczne zabezpieczone metalowymi blachami zsypy do piwnicy, blachy do demontażu , wymiany i ponownego montażu po wykonaniu okładziny cokołu

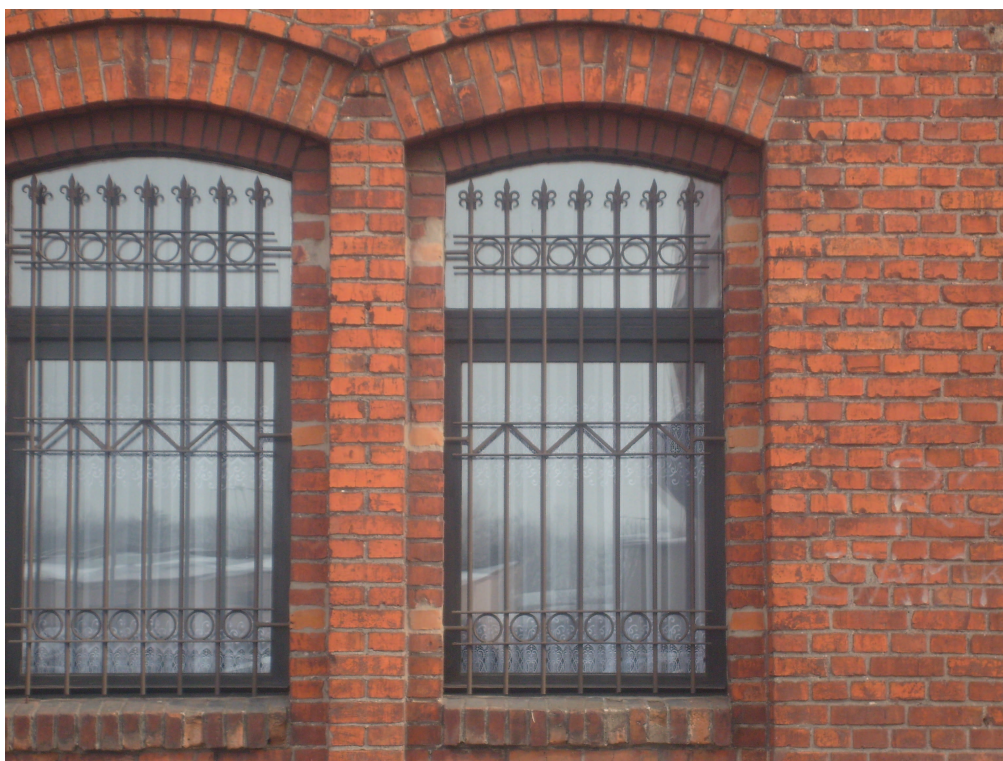
ZDJĘCIE NR 14 – okna elewacji zachodniej, kraty do wyczyszczenia i po wymianie okien na nowe w poziomie parteru do ponownego montażu
