## ELEWACJA PÓŁNOCNA – BOCZNA – jako 1 etap realizacji

## ELEWACJA POŁUDNIOWA – jako 2 etap realizacji

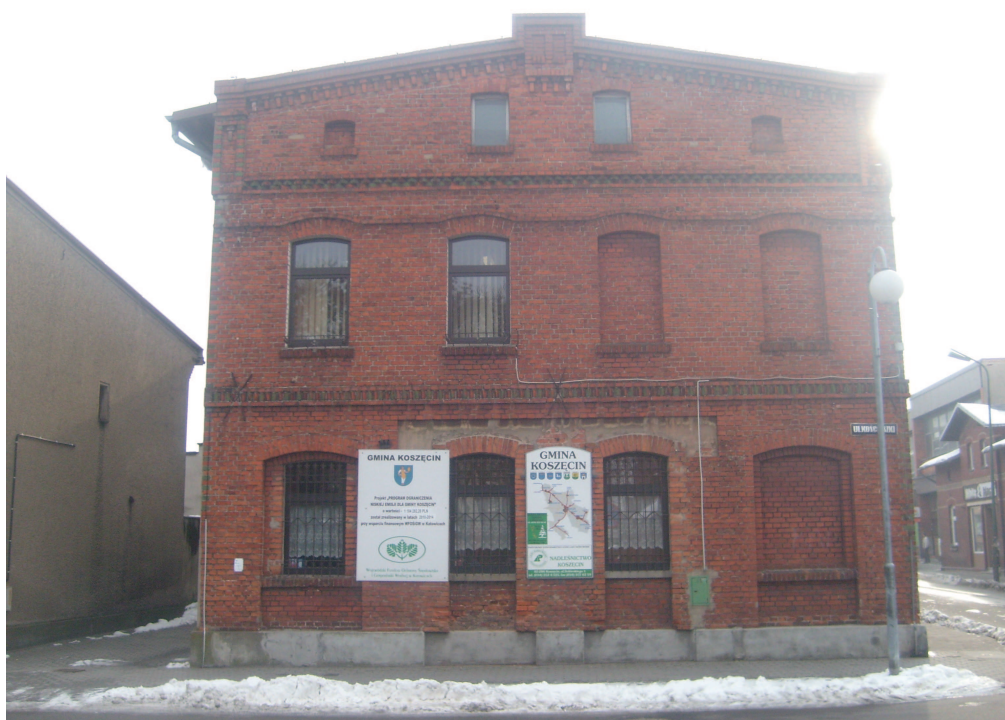
ZDJĘCIE NR 9 – elewacja północna , asymetryczna, widoczne w strefie cokołowej ubytki w/w cokołu a także ubytki cegieł, w ławach podokiennych, dwa parapety betonowe do wymiany na ceglane

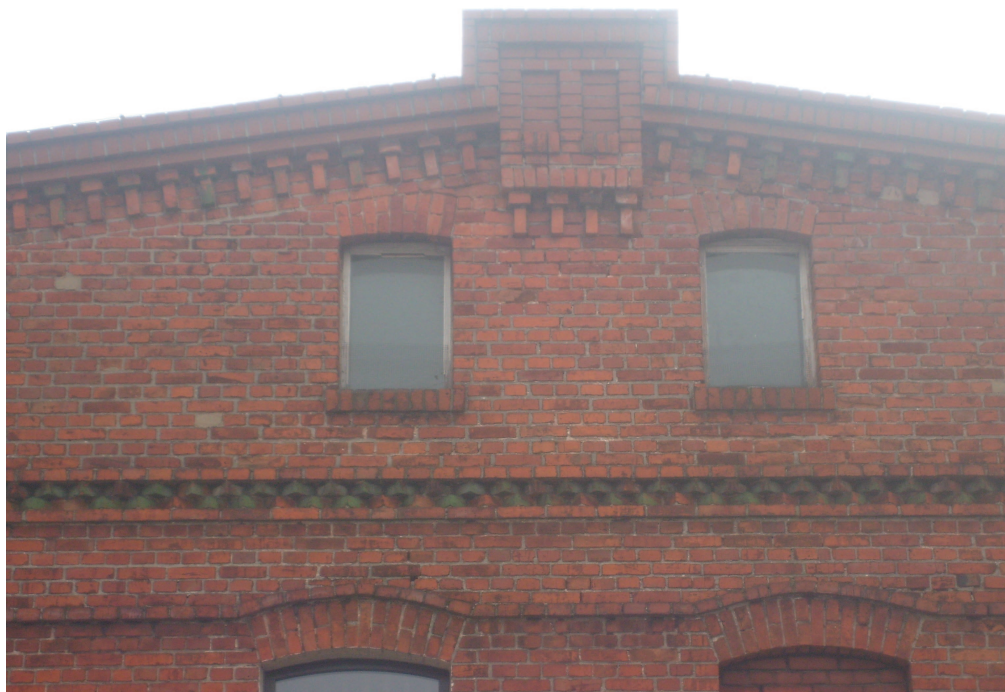
ZDJĘCIE NR 10 – elewacja północna , fragmenty szczytu, widoczne okienka strychu do renowacji

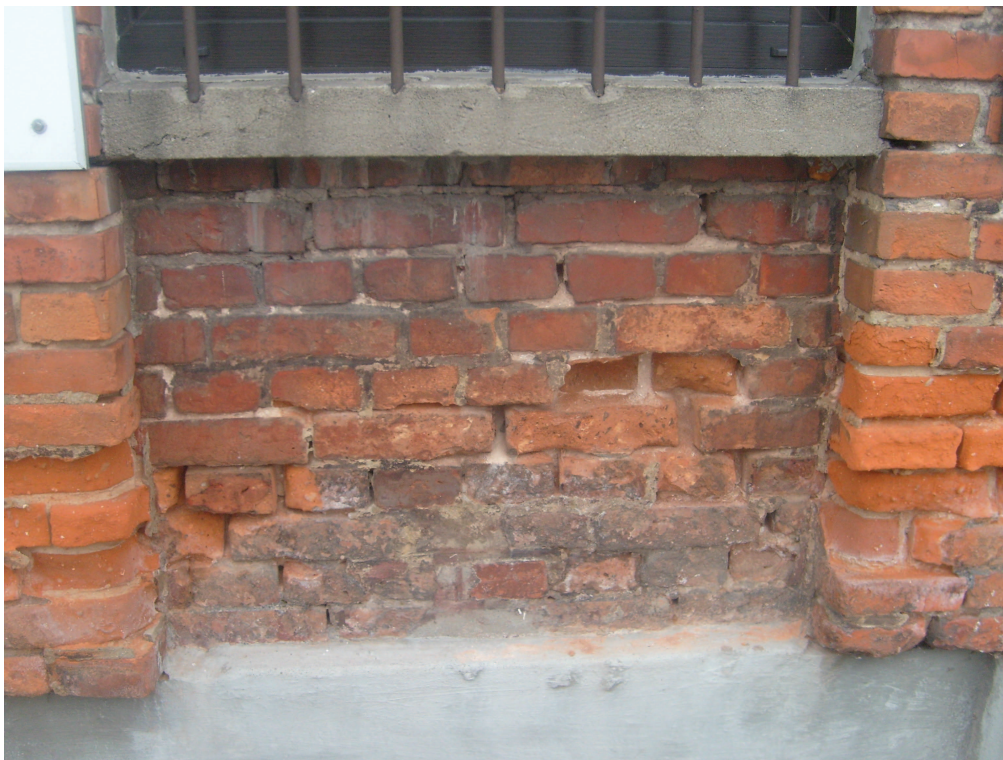
ZDJĘCIE NR 11 – elewacja północna , ława podokienna , najbardziej zniszczony fragment budynku

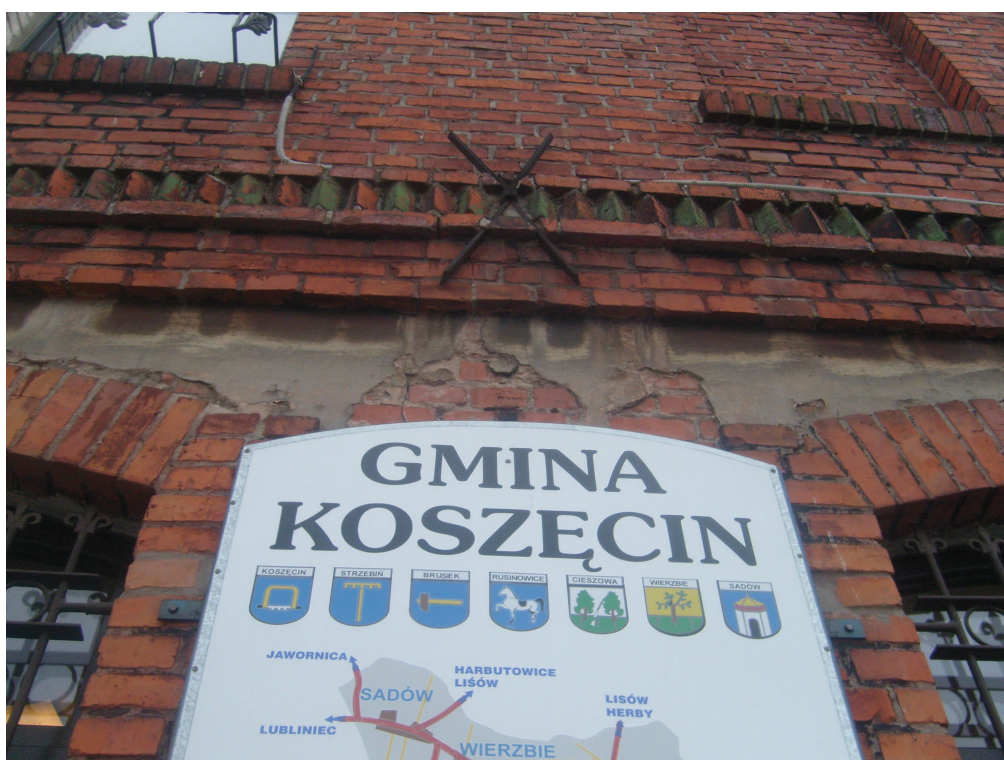
ZDJĘCIE NR 12 – elewacja północna , fragment – płycina do zlicowania ze ścianą główną

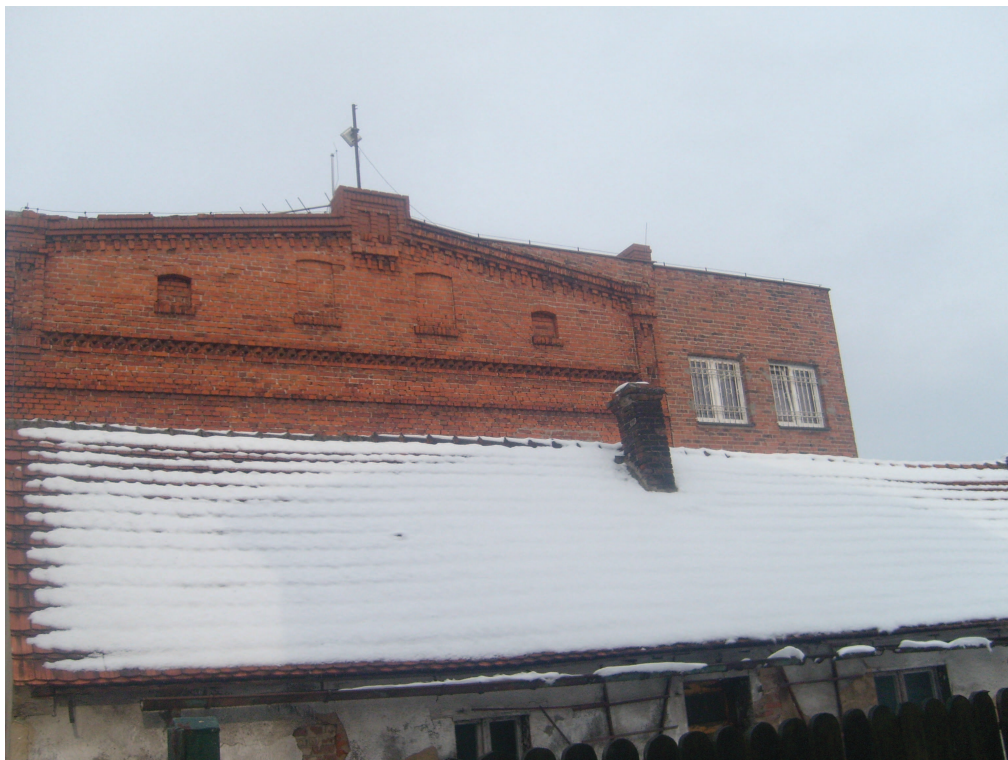
ZDJĘCIE NR 13 – widok od strony południowej, ceglana dobudówka do pierwotnej bryły budynku Urzędu Gminy

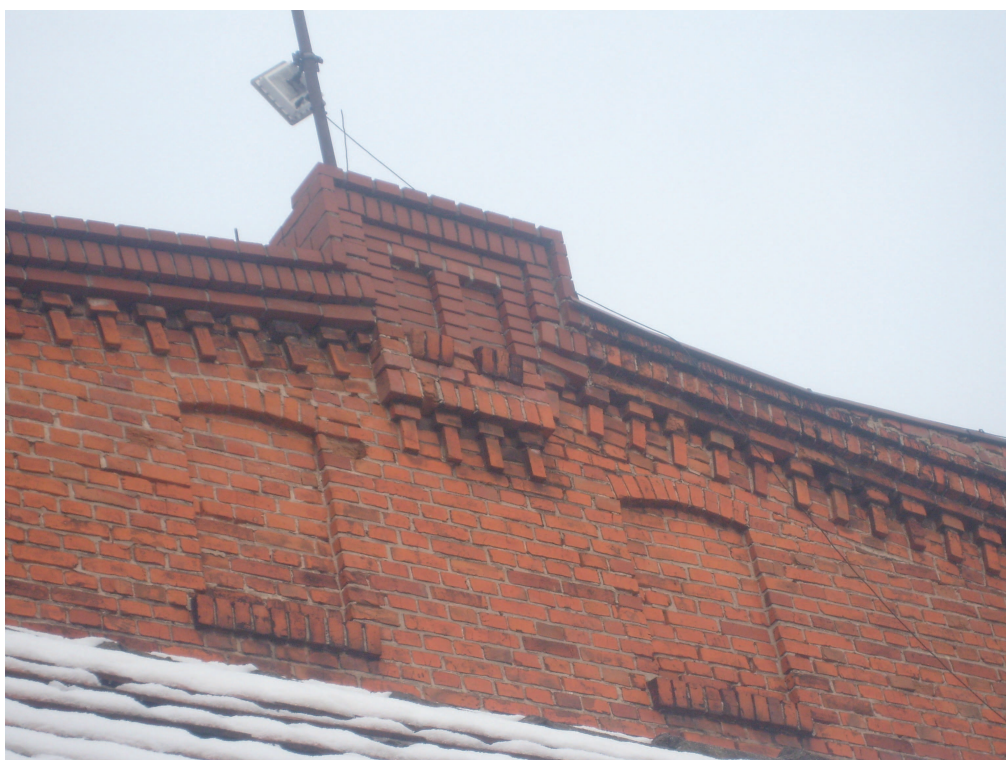
ZDJĘCIE NR 14 – widok od strony południowej, fragment ściany szczytowej z dwiema płaskimi blendami

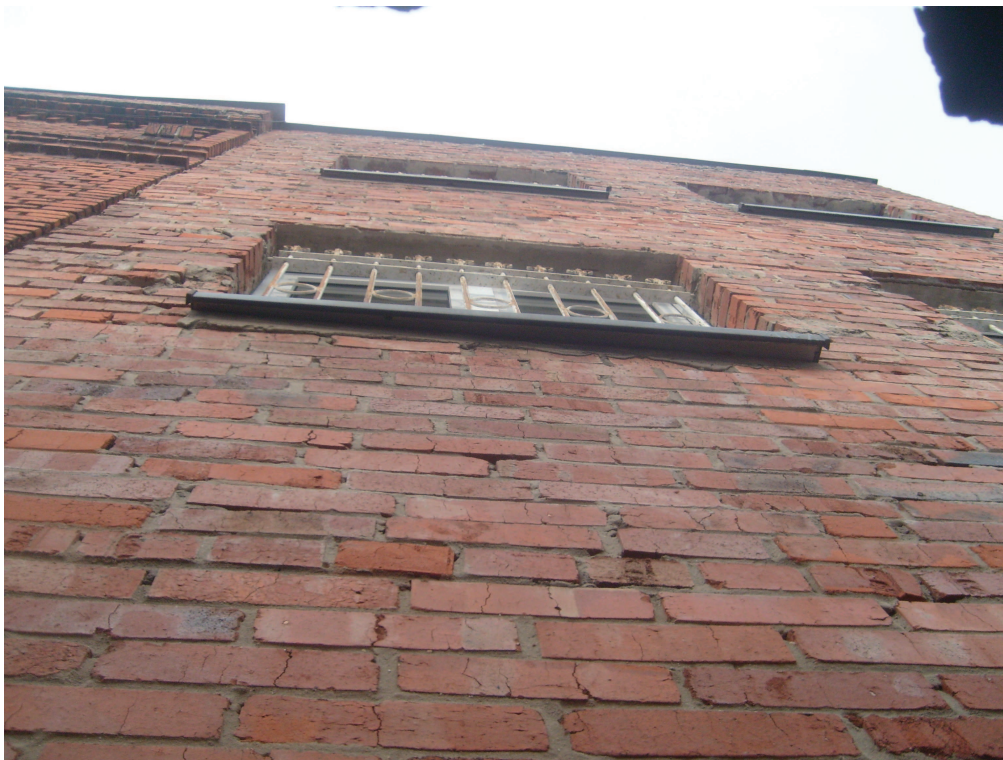
ZDJĘCIE NR 15 – widok od strony południowej, styk ściany budynku pierwotnego i dobudowy, widoczny użyty inny gatunek cegły i typ wiązania

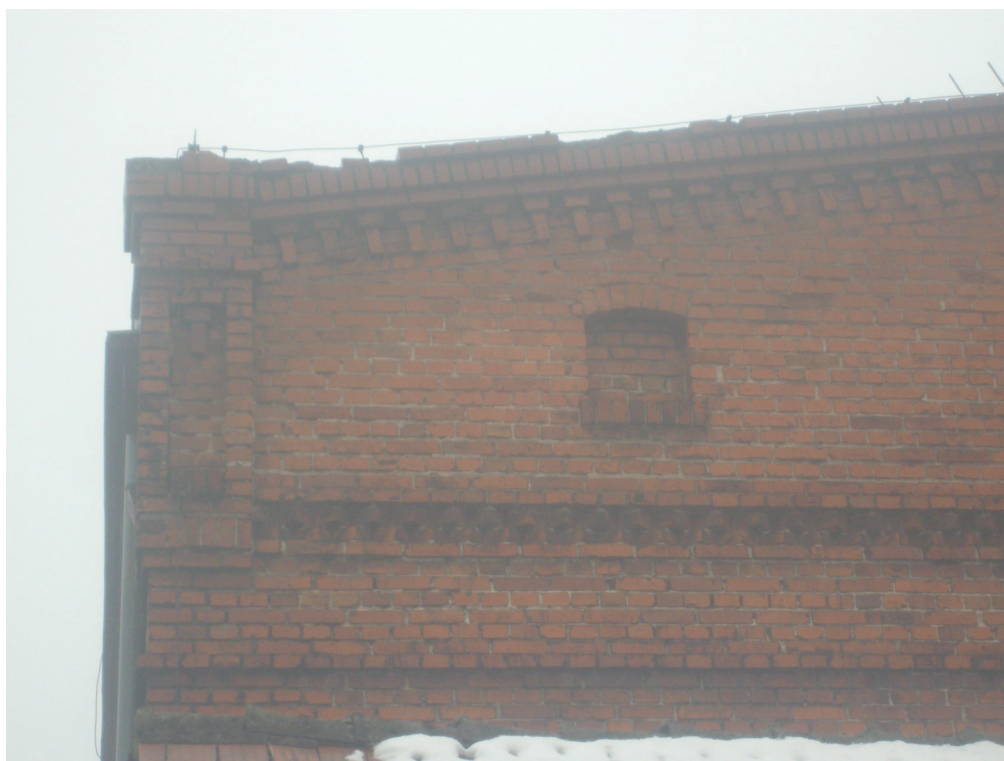
ZDJĘCIE NR 16 – widok od strony południowej, widoczne ubytki cegieł we fragmentach ściany szczytowej

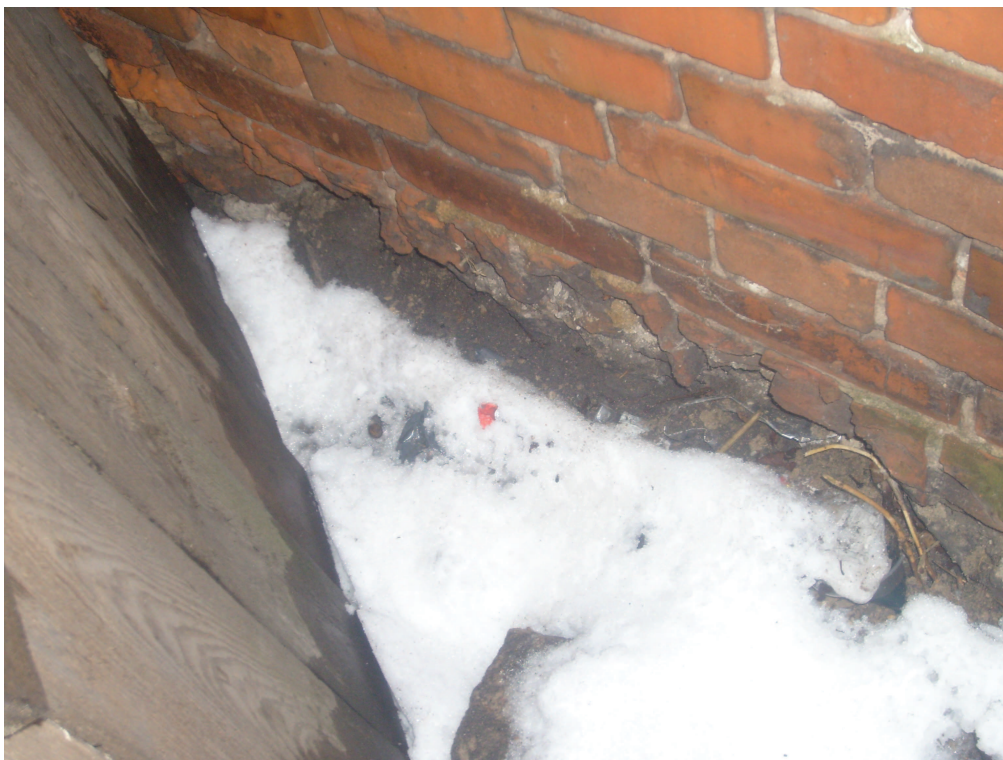
ZDJĘCIE NR 17 – widok od strony południowej, widoczne ubytki cegieł we fragmentach strefy cokołowej

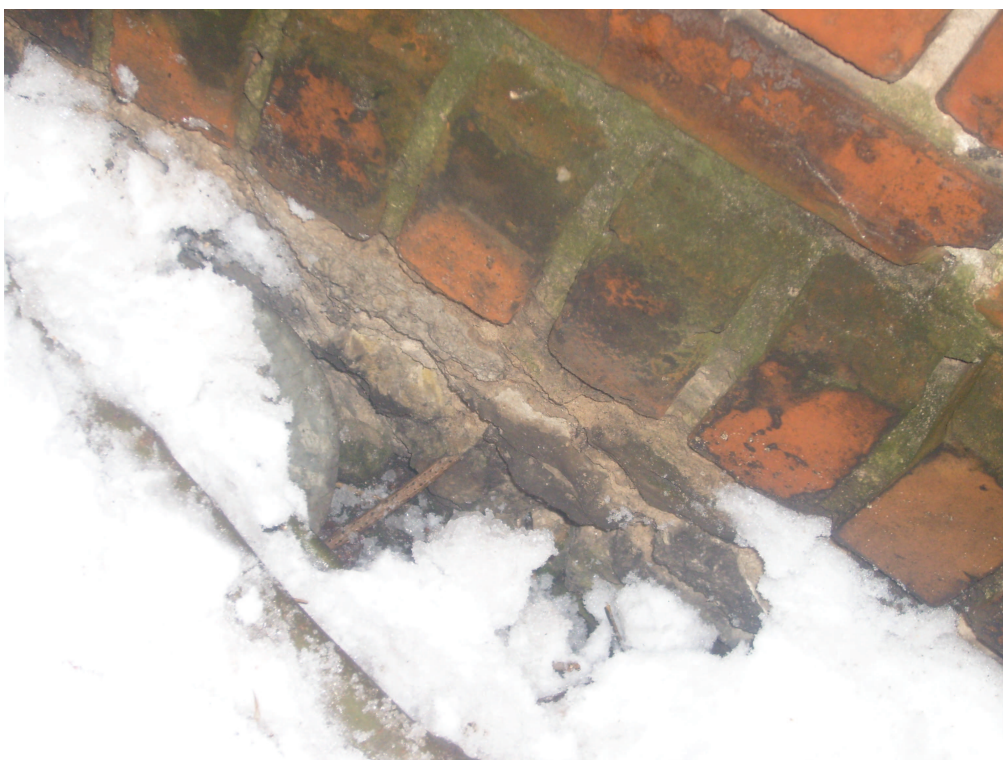
ZDJĘCIE NR 18 – widok od strony południowej, widoczne ubytki cegieł we fragmentach strefy cokołowej  
fragmenty przemurowane z kamienia polnego

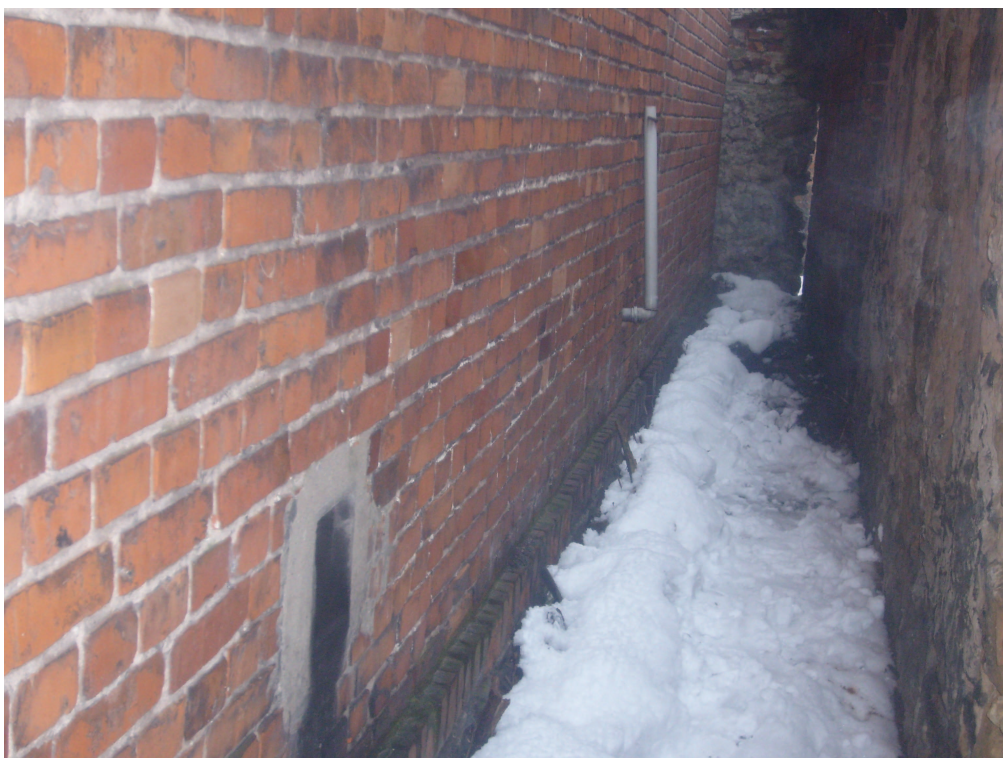
ZDJĘCIE NR 19 – widok od strony południowej, widoczny fragment ściany szczytkowej w strefie cokołowej oraz lokalizacja sąsiednich budynków
