**WNIOSKI I ZAŁOŻENIA KONSERWATORSKIE  
ORAZ PROGRAM PRAC  
KORYTARZA I KLATKI SCHODOWEJ  
PLEBANII KOŚCIOŁA  
PW. NAJŚWIĘTSZEGO SERCA PANA JEZUSA  
W KOSZĘCINIE**

KATOWICE/KOSZĘCIN, LUTY 2021

**Obiekt:** budynek plebanii Parafii

**Lokalizacja:** ul. Powstańców Śląskich 15, 42-286 Koszęcin

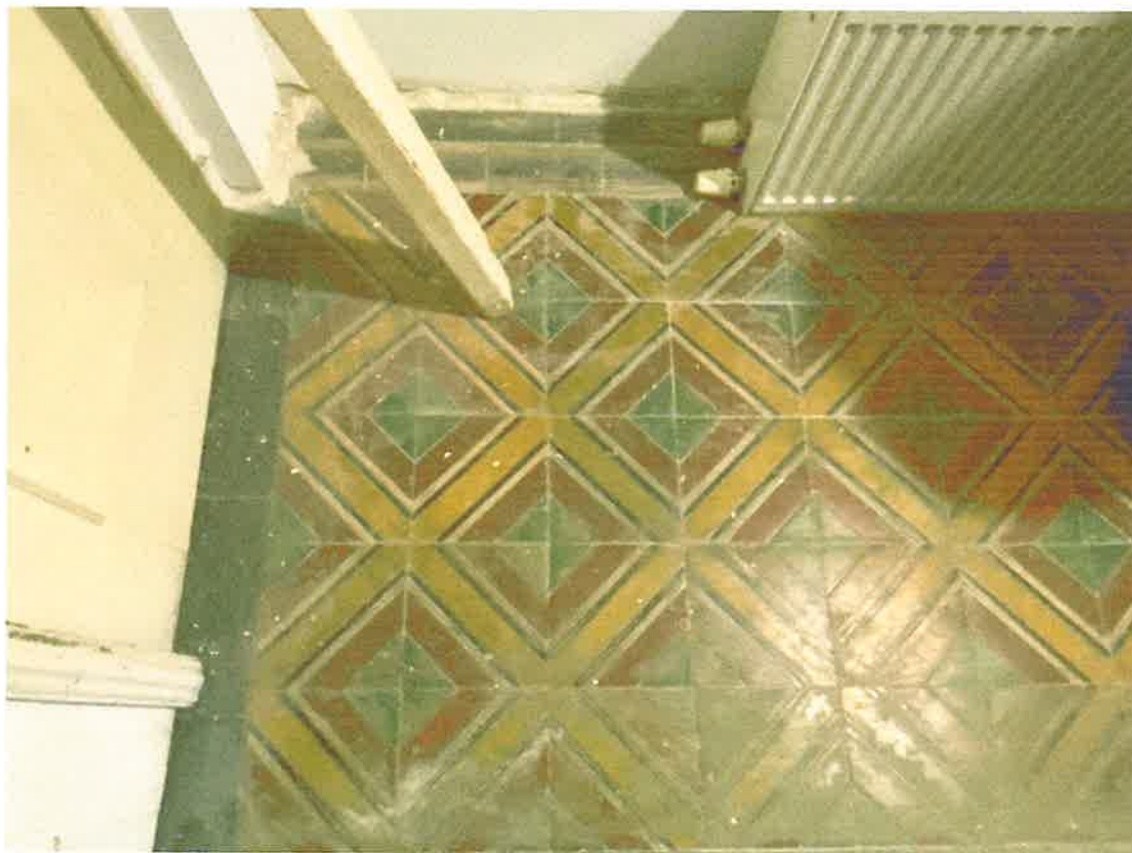
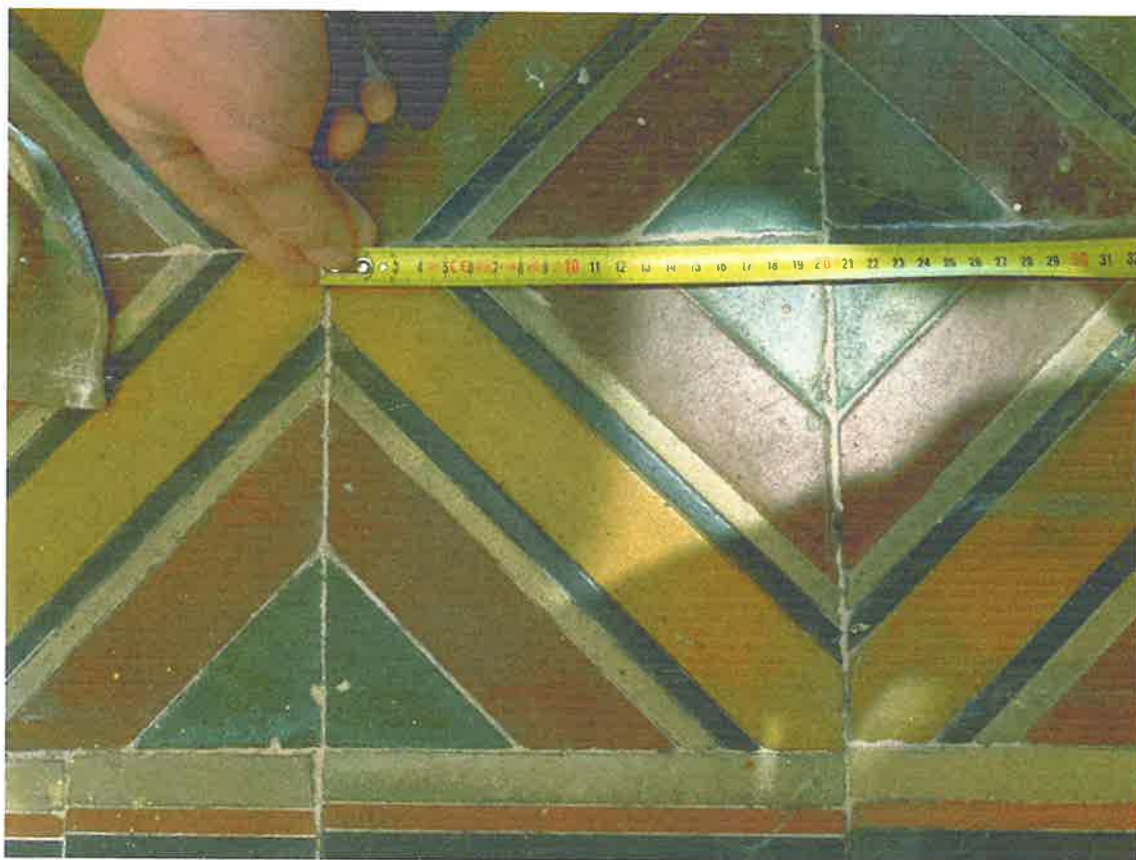
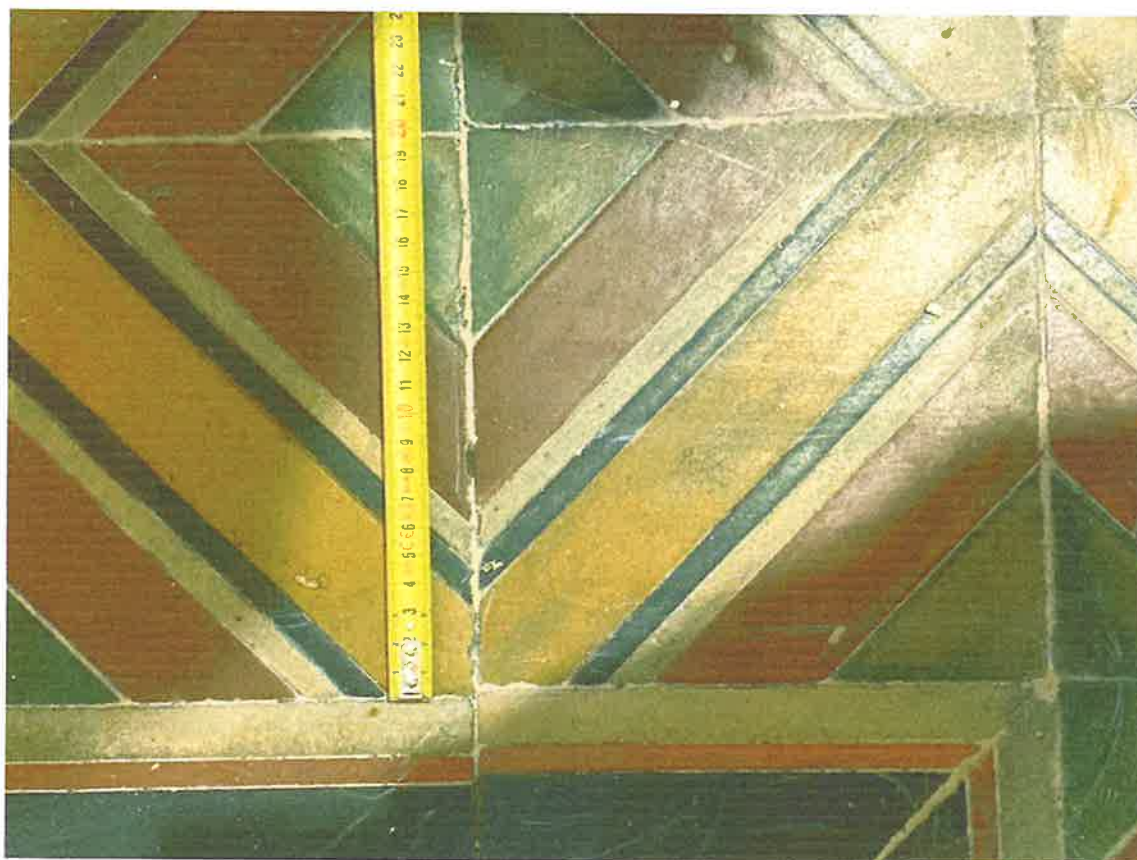
Istniejące płytki pochodzą prawdopodobnie z lat 20-30 XX wieku. Są to płytki cementowe, szkliwione powierzchniowo. Powierzchnia płytek w holu jest gładka, natomiast w drewnianym, późniejszym wiatrołapie posiadają ryflowanie antypoślizgowe. Posiadają one wzór geometryczny o układzie karo, w kolorystyce utrzymanej w gamie brązów, zieleni, żółcień, bieli i czerni. Płytki o rozmiarze 20x 20 cm. układane były w karo z bordiurą przy ścianach. Prawdopodobnie część czarnych płytek bordiury (przy ścianie) pochodzi z wcześniejszego (pierwotnego?) wykończenia podłogi. Ze względu na znaczny stopień zużycia wynikającego z eksploatacji podłoga została przykryta linoleum.

Fot. 14. Płytki w holu na parterze plebanii.

Fot. 15. Płytki w holu na parterze plebanii.

Fot. 16. Płytki w holu na parterze plebanii.

W ramach projektowanych prac zakłada się wymianę płytek w holu i wiatrołapie na nowe o tym samym lub zbliżonym rozmiarze. Ze względu na nietrwałość płytek cementowych proponuje się zastosowanie płytek ceramicznych o wzorze nawiązującym do wzorów historycznych. Układ płytek powinien nawiązywać do układu obecnego (układane w karo z bordiurą przy ścianie).

Zaleca się zachowanie fragmentu układu posadzki z lat 20-30 XX wieku jako świadka w obiekcie.

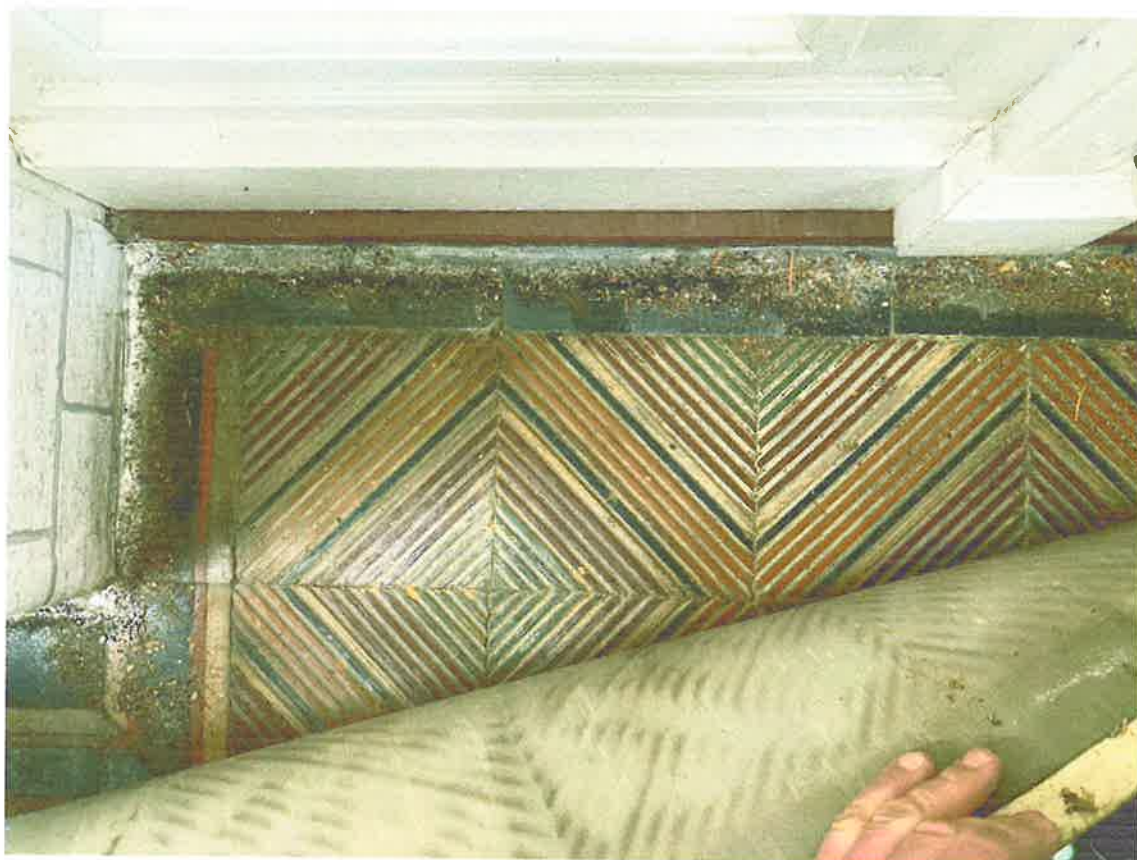
Fot. 17. Płytki w wiatrołapie na parterze plebanii. Widoczne ryflowania antypoślizgowe.

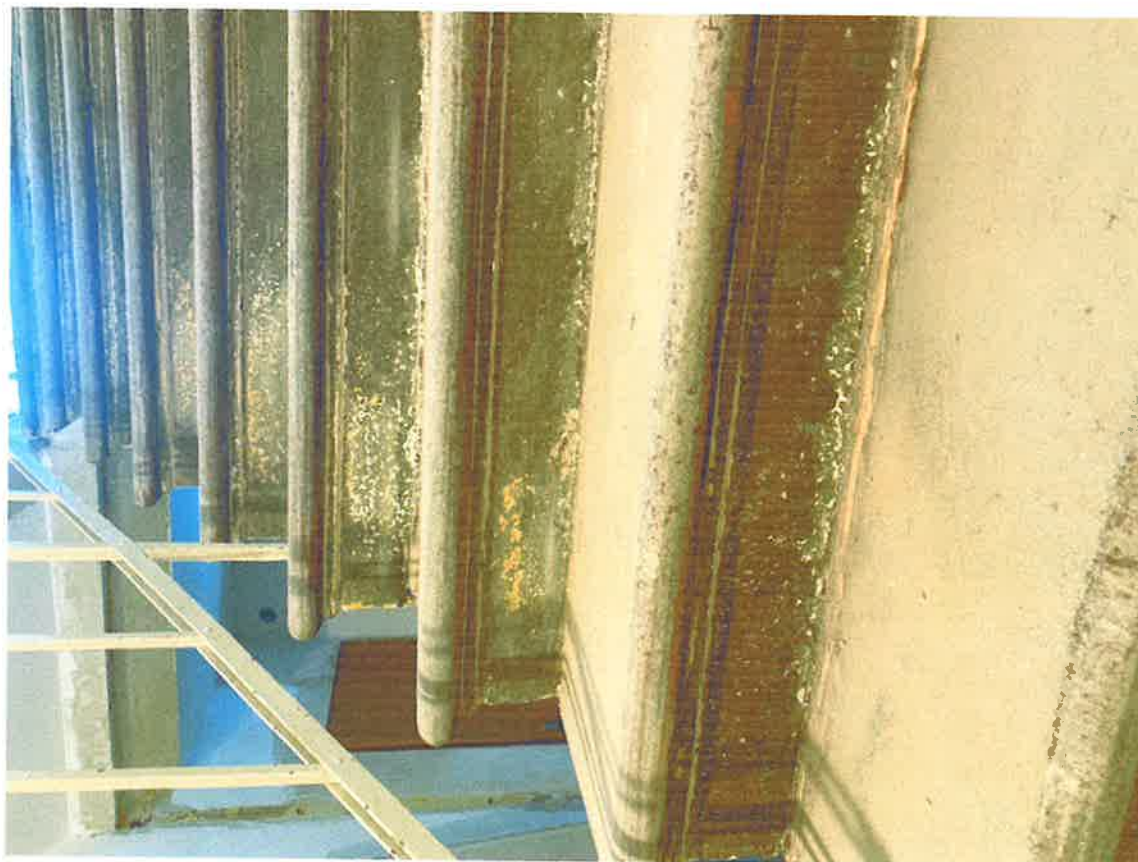
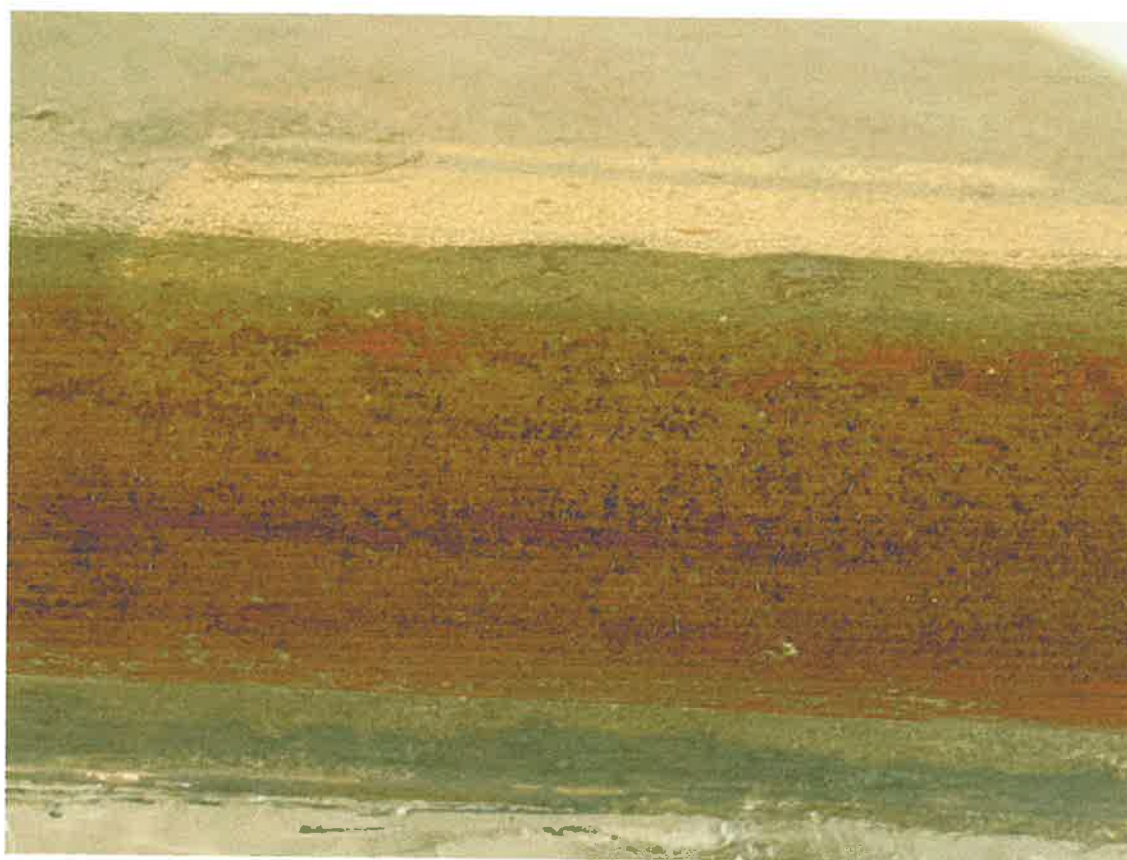
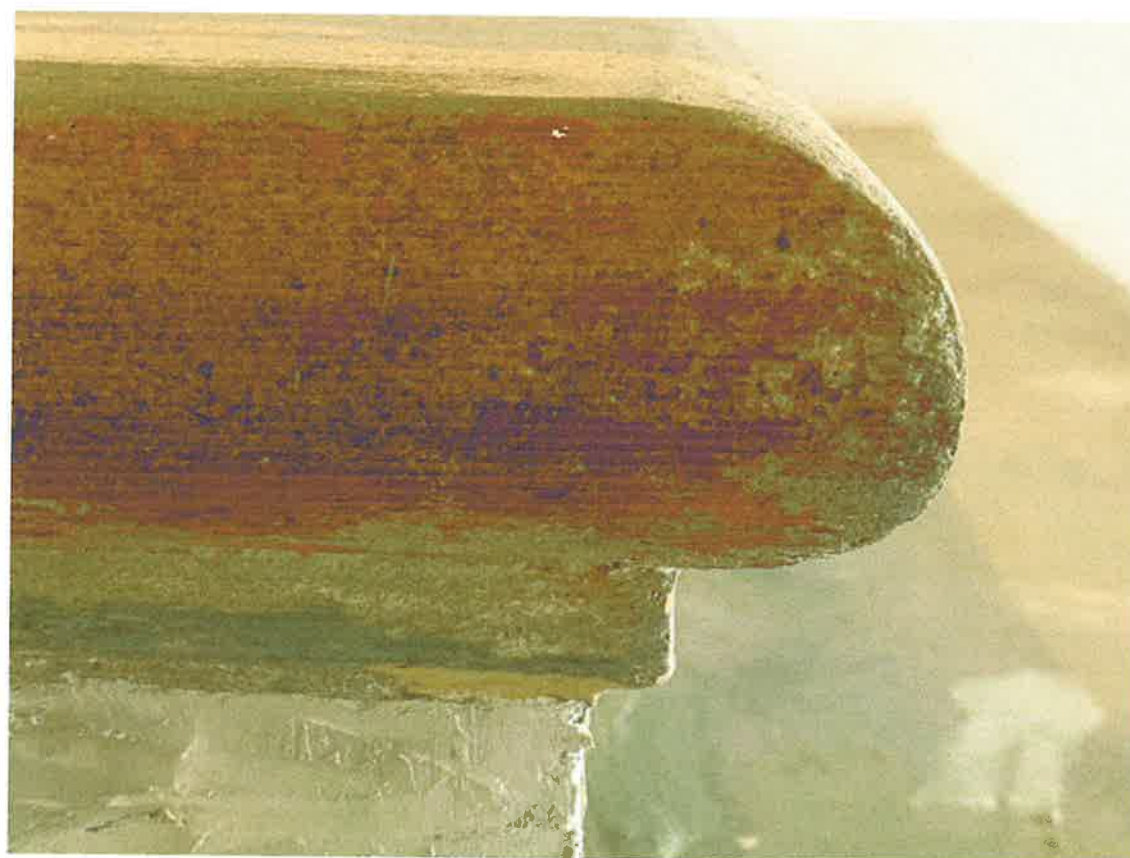
Kapinosy stopnic biegu schodów od strony podwórza (5 stopnic) zostały w przeszłości skute przez co stopnice te nie posiadają odpowiedniej szerokości . Zaleca się odtworzenie kapinosów i nadlanie ubytków powierzchni stopni zaprawami mineralnymi. Ze względu na znaczne uszkodzenie powierzchni stopnic dopuszcza się odtworzenie ich z kamienia, np. granitu. W przypadku ułożenia płyt kamiennych na stopnicach należy zachować pierwotną wysokość stopni.

Fot. 18. Hol, stopnice betonowe schodów.

Fot. 19. Hol, stopnice betonowe schodów.

Fot. 20. Hol, stopnice betonowe schodów.

W ramach projektowanych prac konserwatorsko –budowlanych należy usunąć przemalowania z betonowych stopnic. Ubytki należy uzupełnić zaprawami mineralnymi o granulacji pozwalającej odtworzyć pierwotną powierzchnię. Ze względu na zabrudzenia wnikające w strukturę sztucznego kamienia oraz ze względów użytkowych dopuszcza się pokrycie stopnic farbą epoksydową w kolorze pierwotnej kolorystyki (RAL 7037). Kolor ostatecznie należy dobrać po oczyszczeniu powierzchni stopnic.

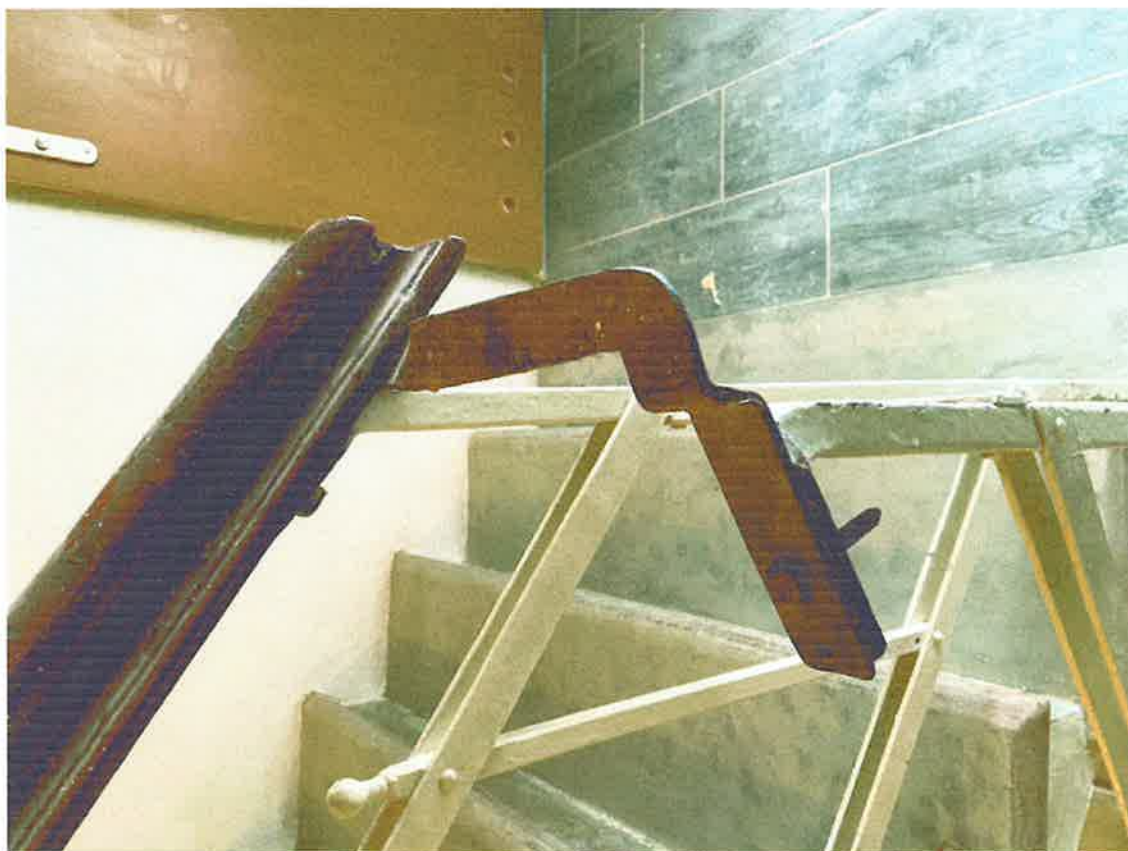
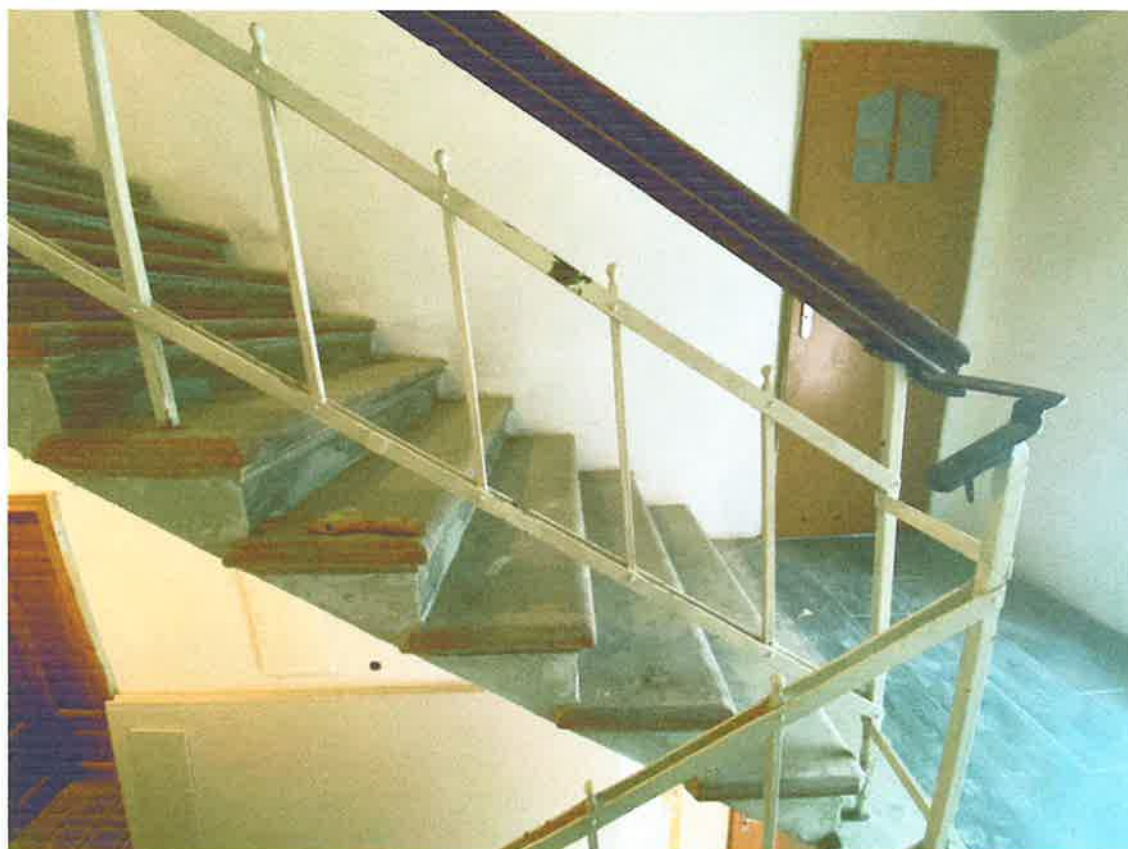
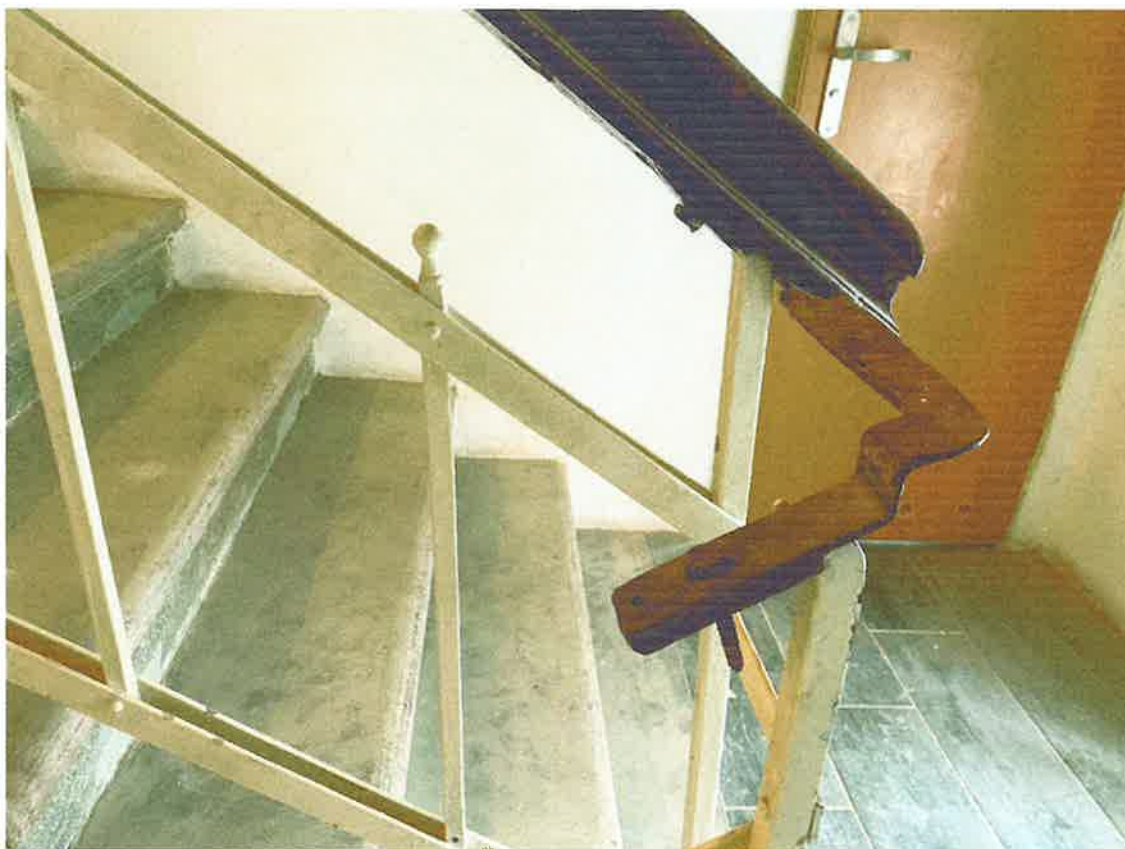
Fot. 21. Metalowa balustrada z drewnianym pochwytym.

Fot. 22. Metalowa balustrada z drewnianym pochwytym.

Fot. 23. Metalowa balustrada z drewnianym pochwytem.

Metalową balustradę należy zachować. Przemalowania, powłoki malarskie na pochwycie i metalowej balustradzie należy usunąć. Brakujące elementy balustrady należy odtworzyć na podstawie zachowanych elementów. W przypadku drewnianego pochwytu drobne ubytki uzupełnić a powierzchnię drewna i rekonstrukcji wybarwić bejcamy na kolor dobrany do odsłoniętej pierwotnej kolorystyki (średni orzech) i zabezpieczyć lakierem syntetycznym imitującym politurę szelakową. Metalowe elementy pomalować farbami do metalu na kolor grafitowy dobrany w oparciu o pierwotną kolorystykę (ciemny grafit-czarny).

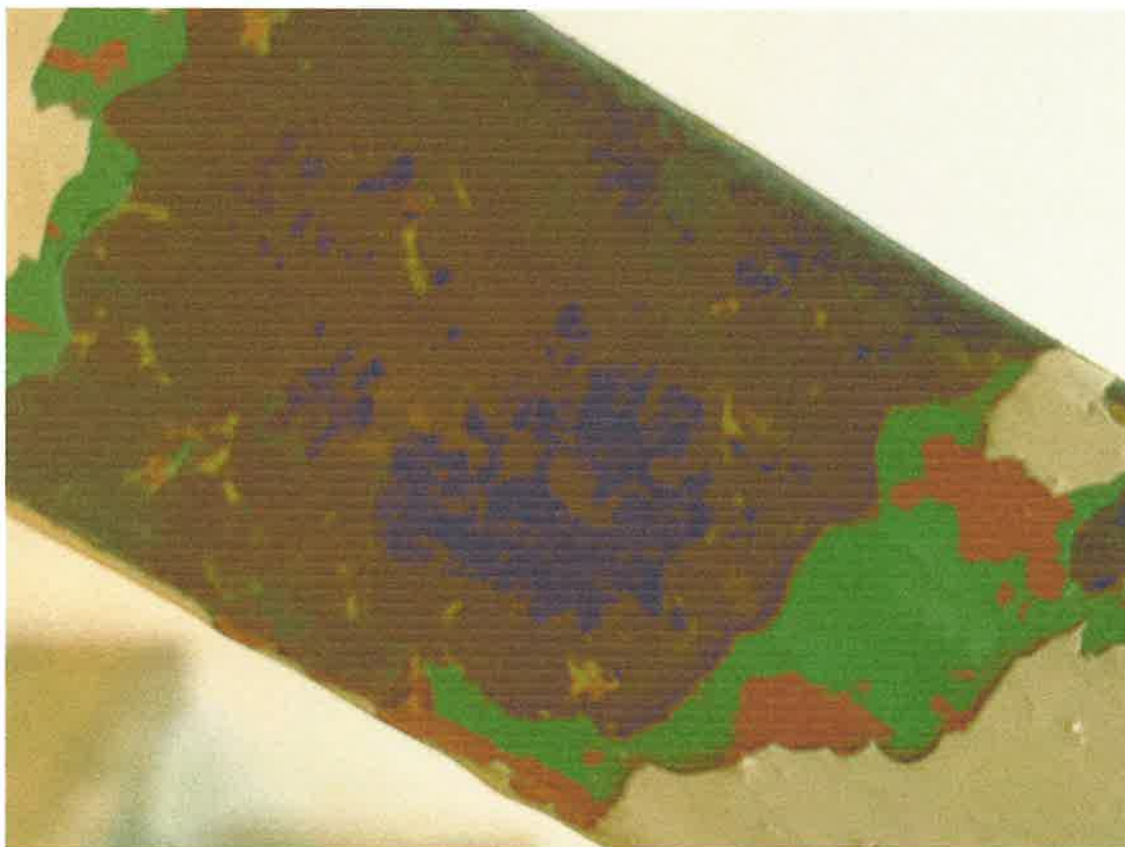
Fot. 24. Naturalna odkrywka pokazująca pierwotną kolorystykę metalowej balustrady (grafit-czarny).

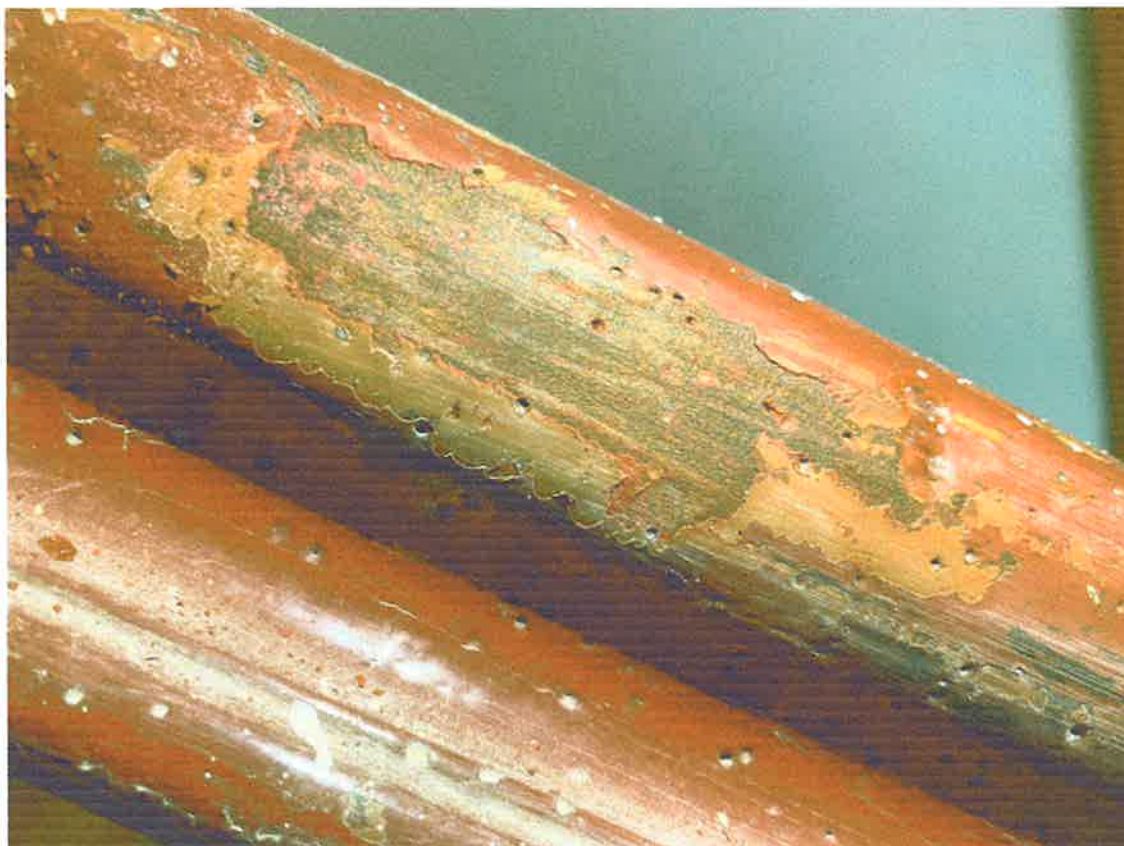
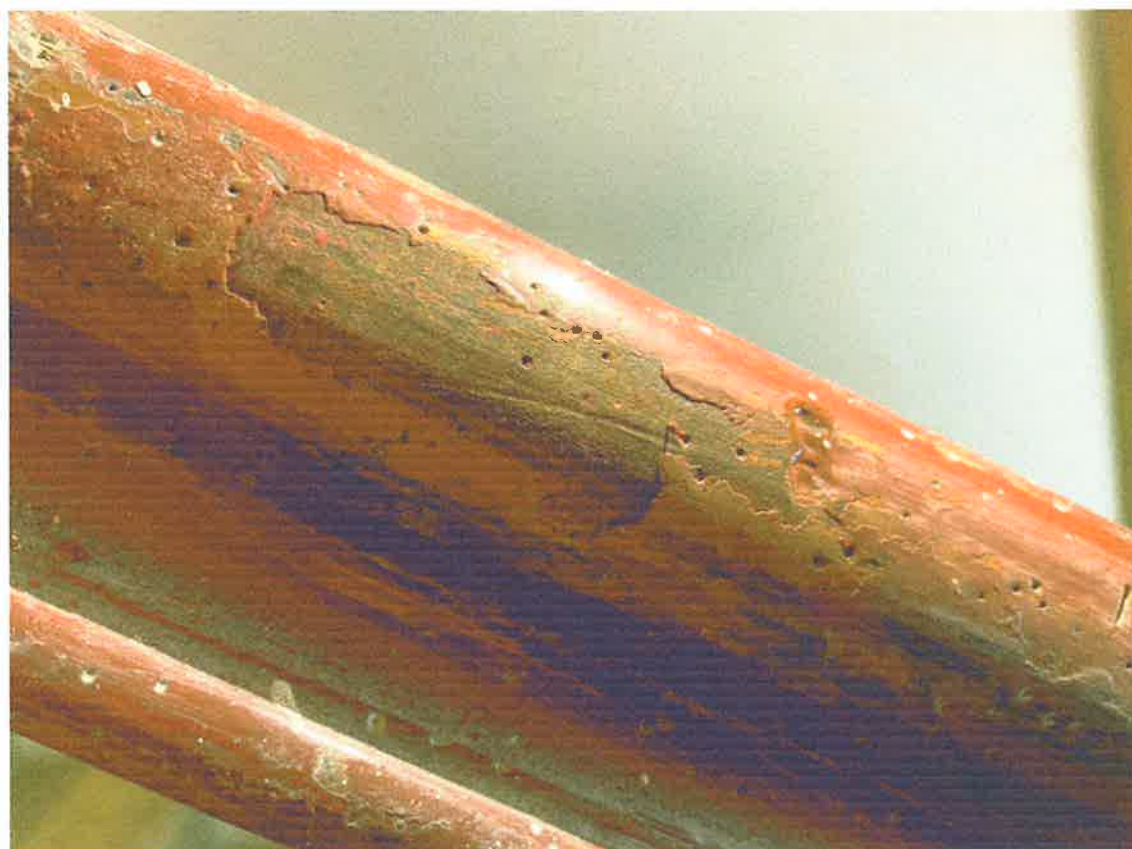
Fot. 25. Naturalna odkrywka pokazująca pierwotną kolorystykę drewnianego pochwytu (wybarwienie bejcą -brąz).

Fot. 26. Naturalna odkrywka pokazująca pierwotną kolorystykę drewnianego pochwytu (wybarwienie bejcą -brąz).

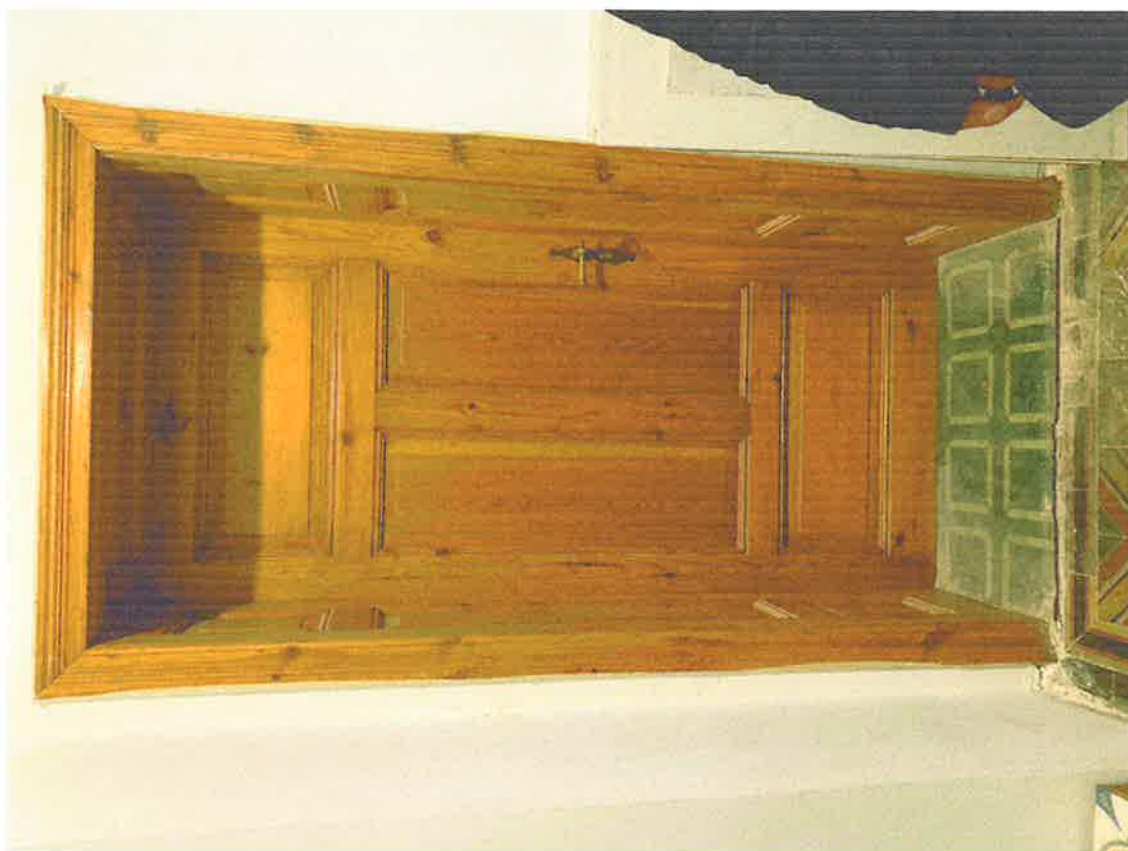
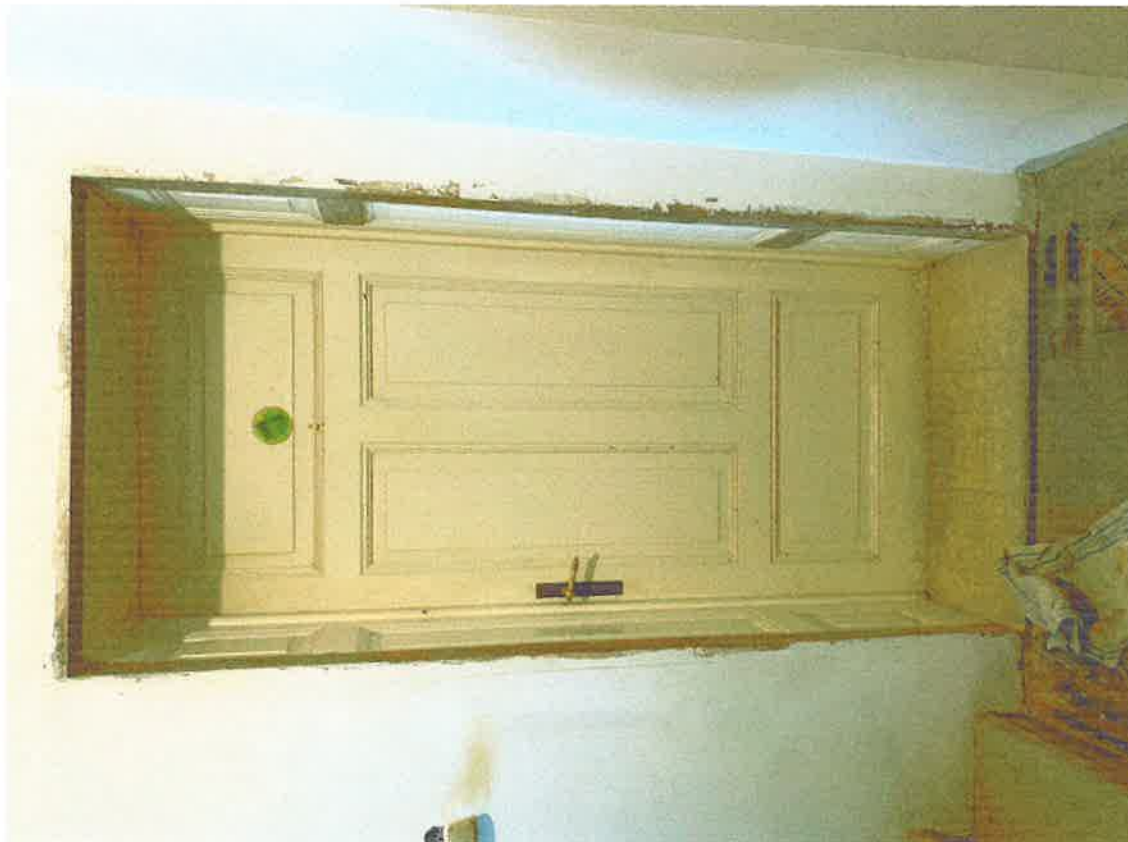
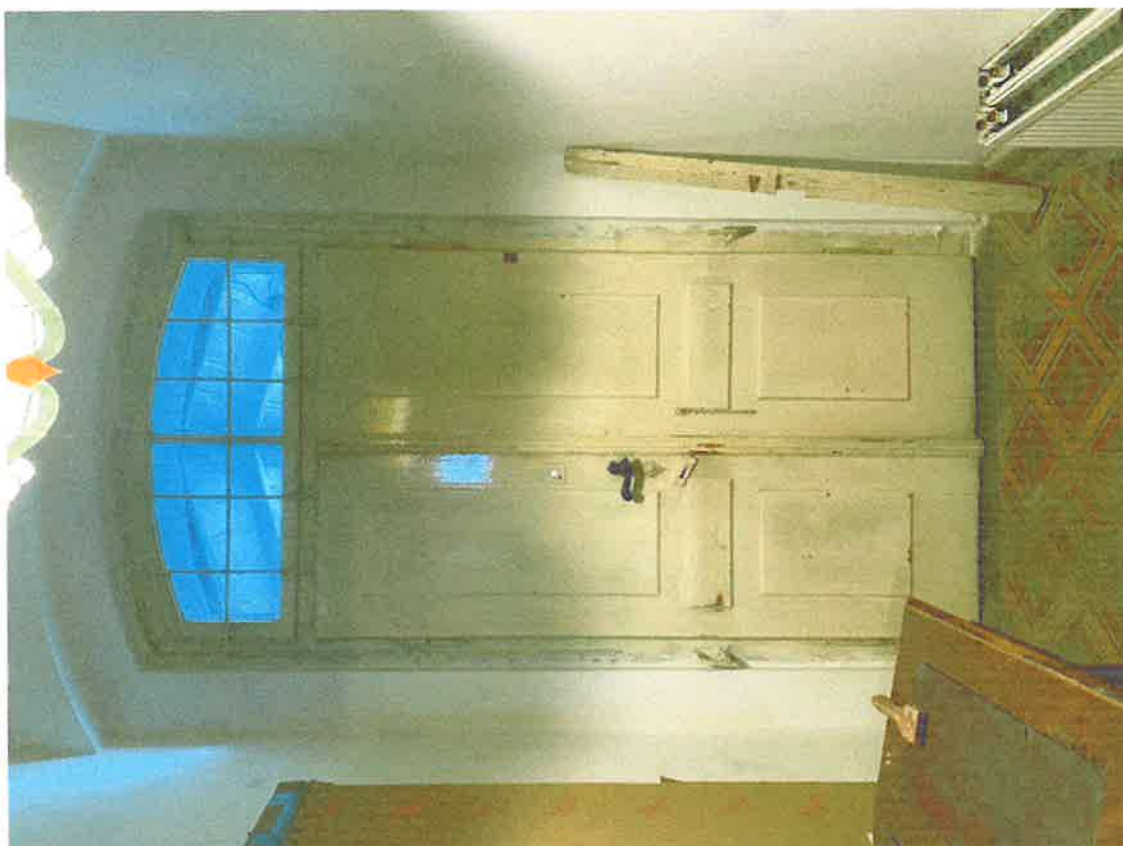
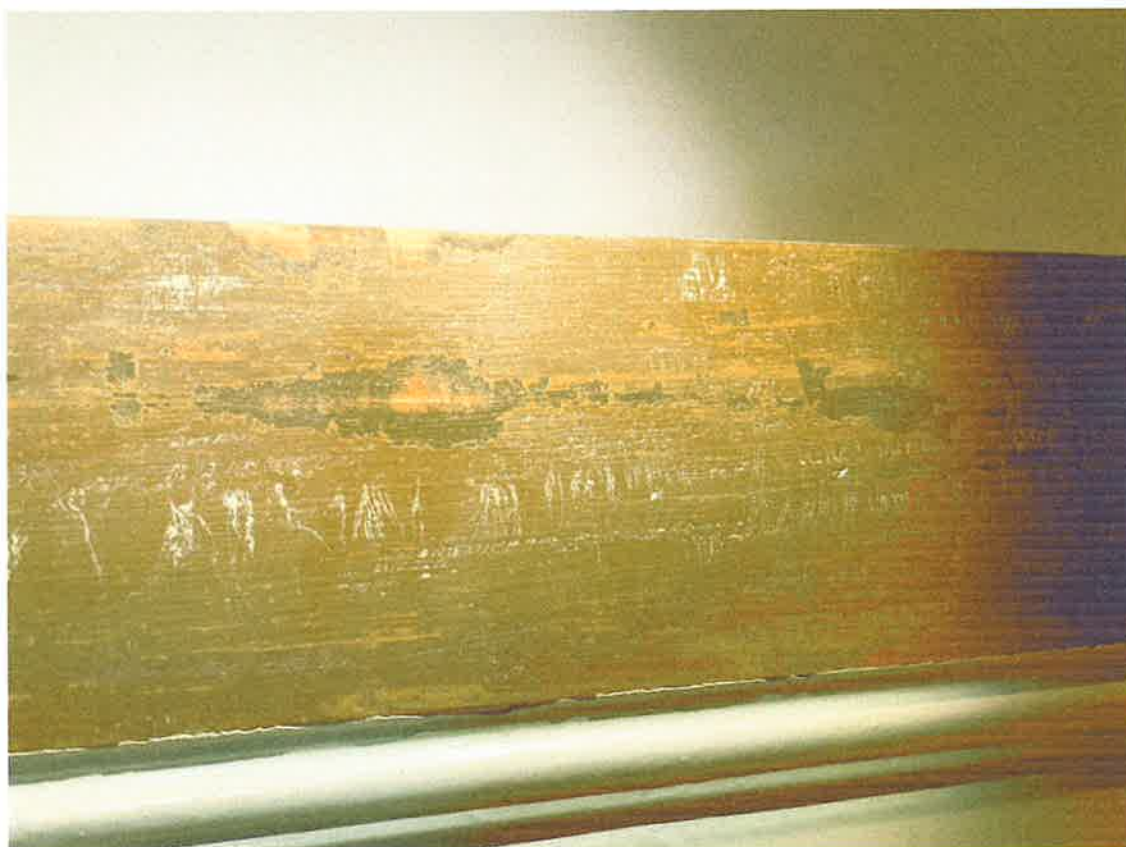
Stolarka drzwiowa wewnętrzna prawdopodobnie pochodzi z okresu budowy obiektu. W przeszłości z części drzwi zostały usunięte powłoki malarskie i odsłonięte zostało surowe drewno. Pierwotnie drzwi malowane były kryjąco, na jasnym jednolitym podkładzie wykonane były mazerunki (flandrowania) w kolorze o odcieniu „średni orzech”.

Fot. 27. Pierwotne drzwi z których usunięto powłoki malarskie.

Fot. 28. Pierwotna stolarka drzwiowa.

Fot. 29. Pierwotne drzwi wejściowe od strony wewnętrznej.

Fot. 30. Pierwotna kolorystyka stolarki drzwiowej.

Ze względu na wielokrotne przemalowania i brak możliwości usunięcia wtórnych powłok malarskich, bez uszkodzenia pierwotnego wymalowania z drzwi nie poddanych renowacji, dopuszcza się usunięcie wymalowań. Drzwi należy wykończyć analogicznie do stolarki poddanej renowacji w przeszłości.

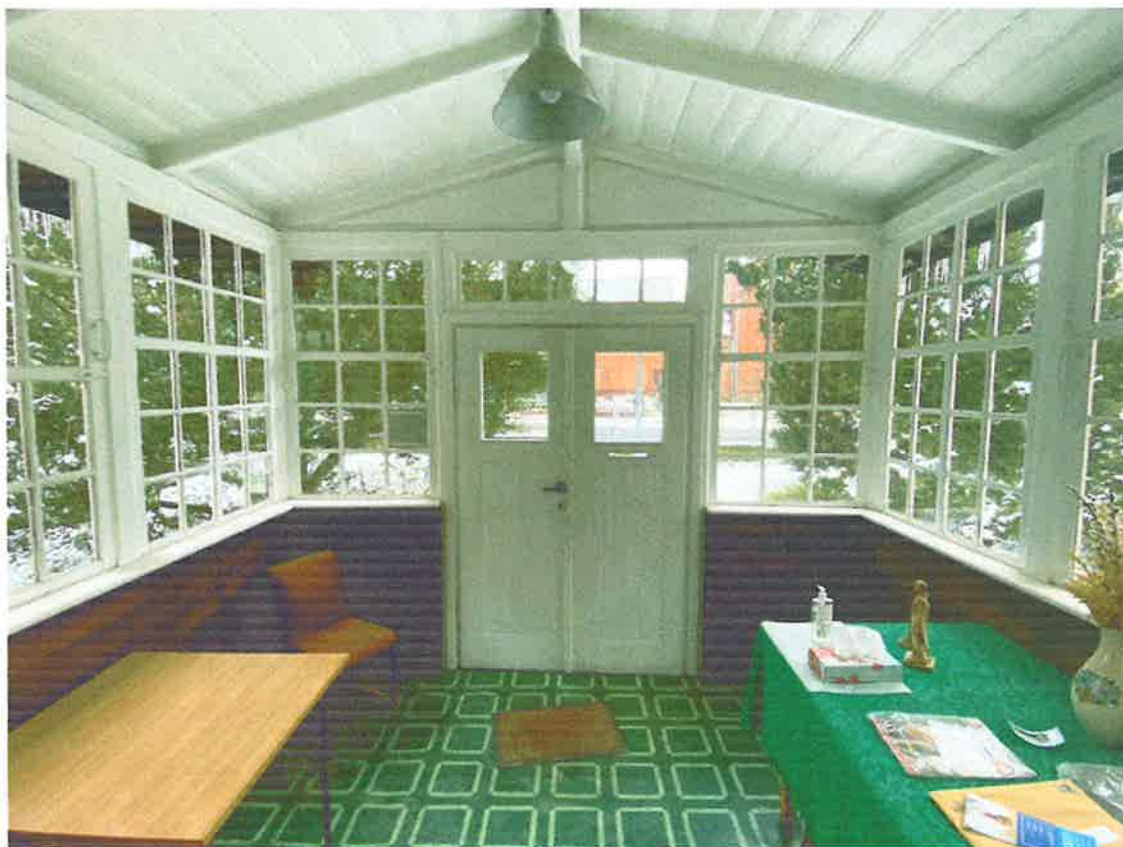
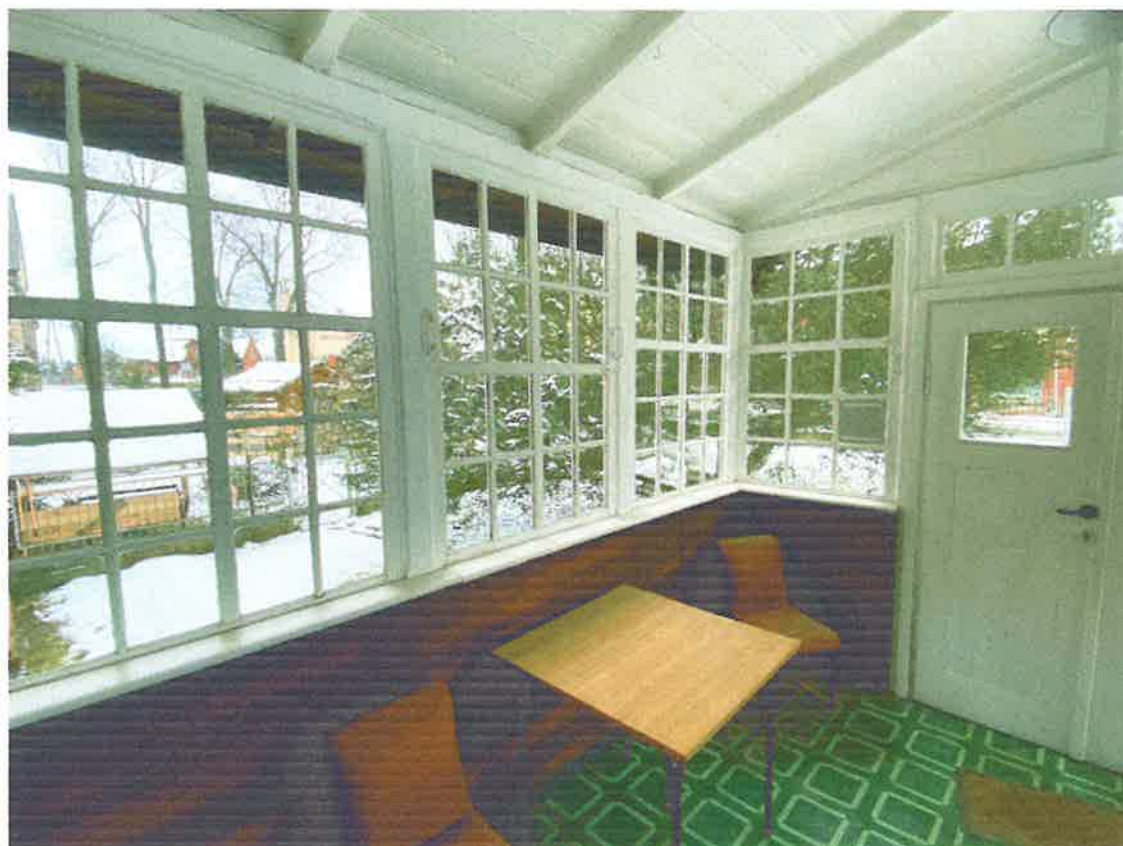
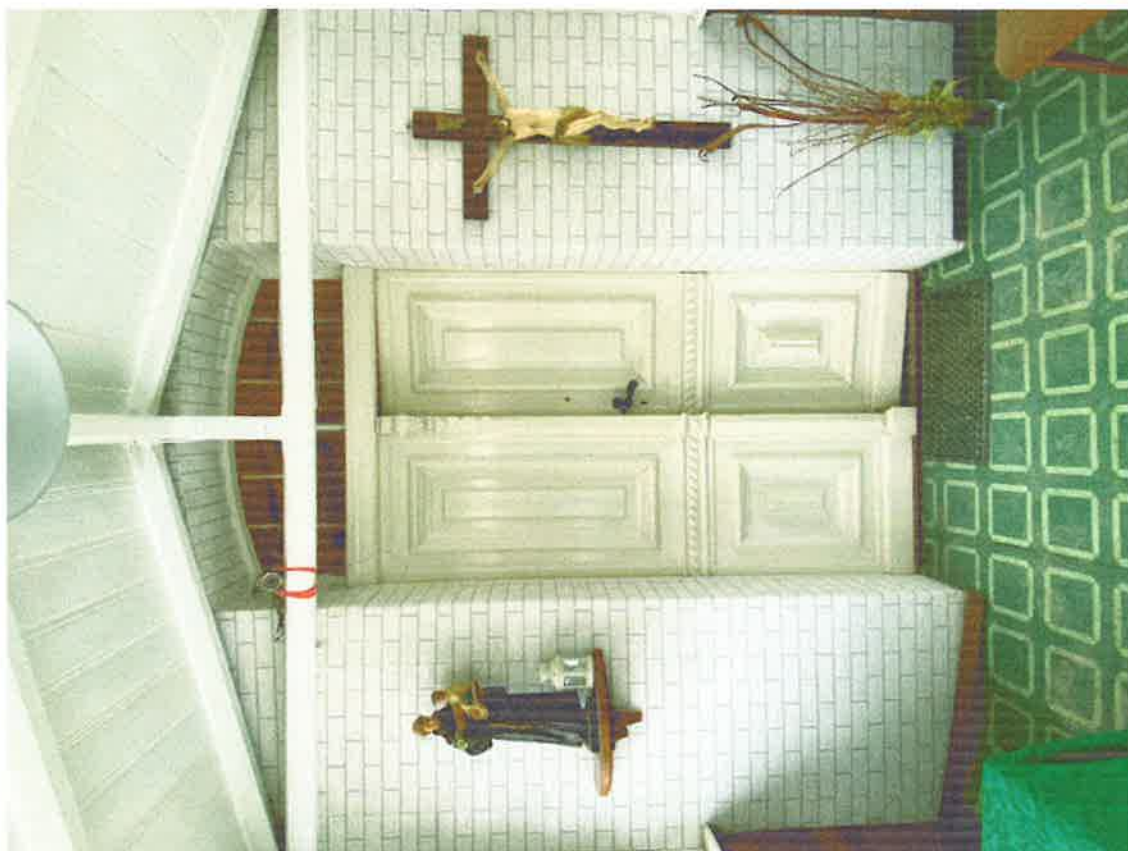
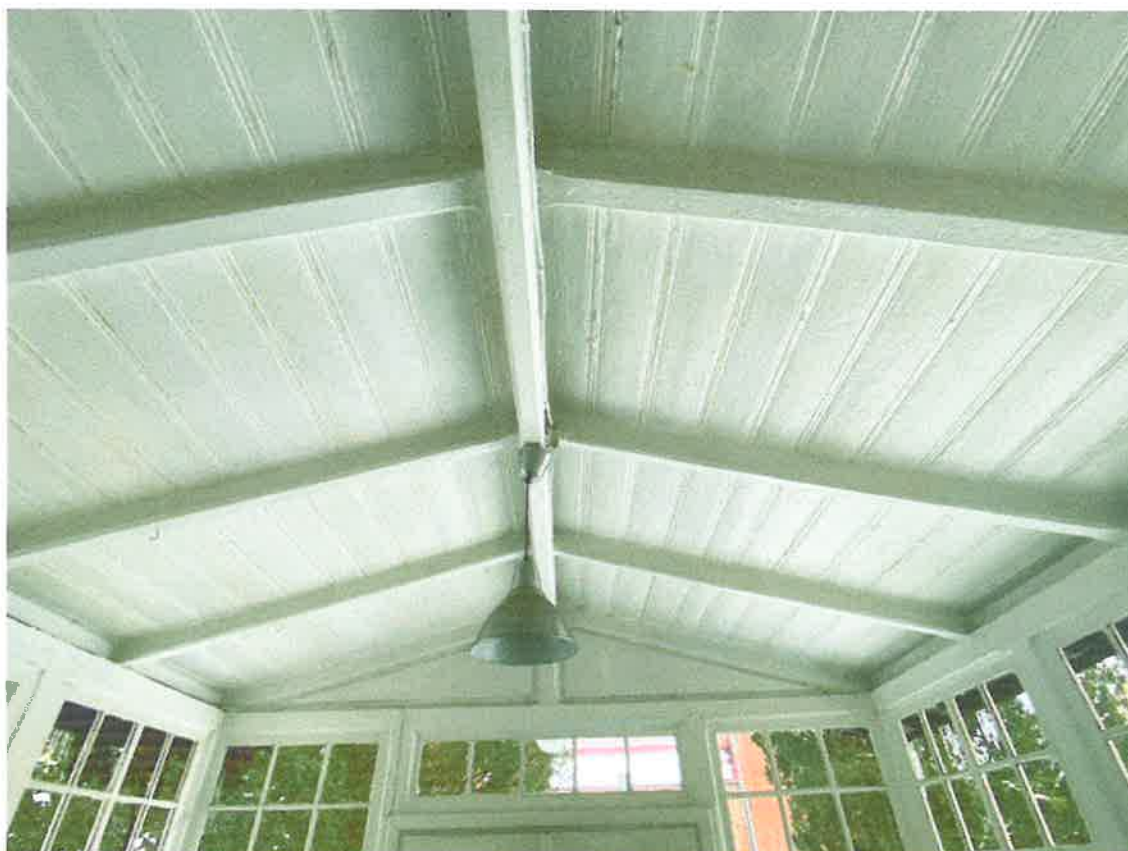
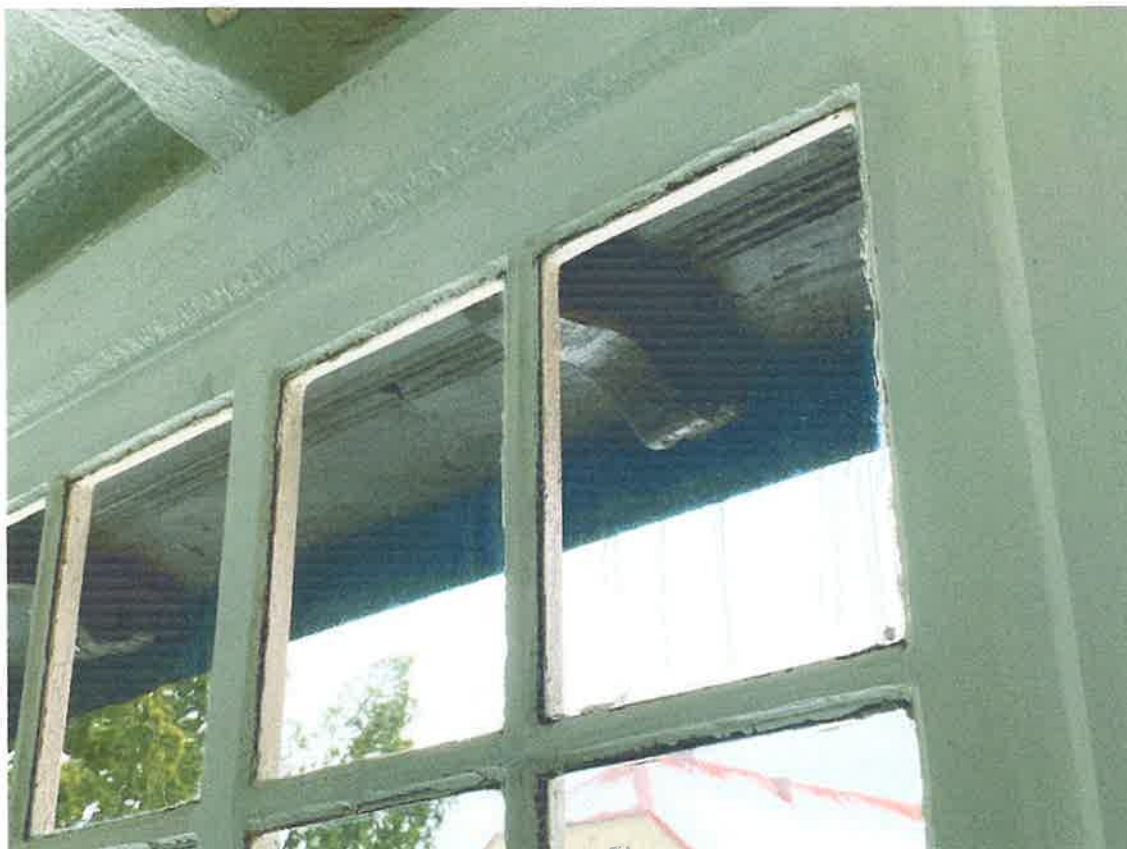
Fot. 31. Wiatrołap, widok ogólny.

Fot. 32. Wiatrołap, widok ogólny.

Fot. 33. Wiatrołap, widok ogólny.

Fot. 34. Wiatrołap, widok ogólny.

Fot. 35. Wiatrolap, widok szklenia okna.

Wiatrołap od strony ulicy powstał w latach 20-30 XX wieku. W ramach projektowanych prac zakłada się wykonanie konserwacji elementów drewnianych poprzez usunięcie wtórnych powłok malarskich z powierzchni drewna ścian i sufitu, wymianę uszkodzonych elementów na nowe, uzupełnienie drobnych ubytków oraz wybarwienie drewna i zabezpieczenie powierzchni lakierem. Kolorystykę drewna należy dobrać do oryginału na etapie wykonywania prac. Ze względów użytkowych dopuszcza się wymianę okien na szklenie w postaci ciepłych pakietów szybowych ze szprosami naszybowymi. Okna formą powinny powielać pierwotną stolarkę okienną.
