**PROGRAM PRAC KONSERWATORSKICH  
PRZYZIEMIA I GANKA PLEBANI  
KOŚCIOŁA PW. NAJŚWIĘTSZEGO SERCA PANA  
JEZUSA W KOSZĘCINIE**

KATOWICE/KOSZĘCIN, STYCZEŃ 2024

**Obiekt:** budynek plebanii Parafii

**Lokalizacja:** ul. Powstańców Śląskich 15, 42-286 Koszęcin

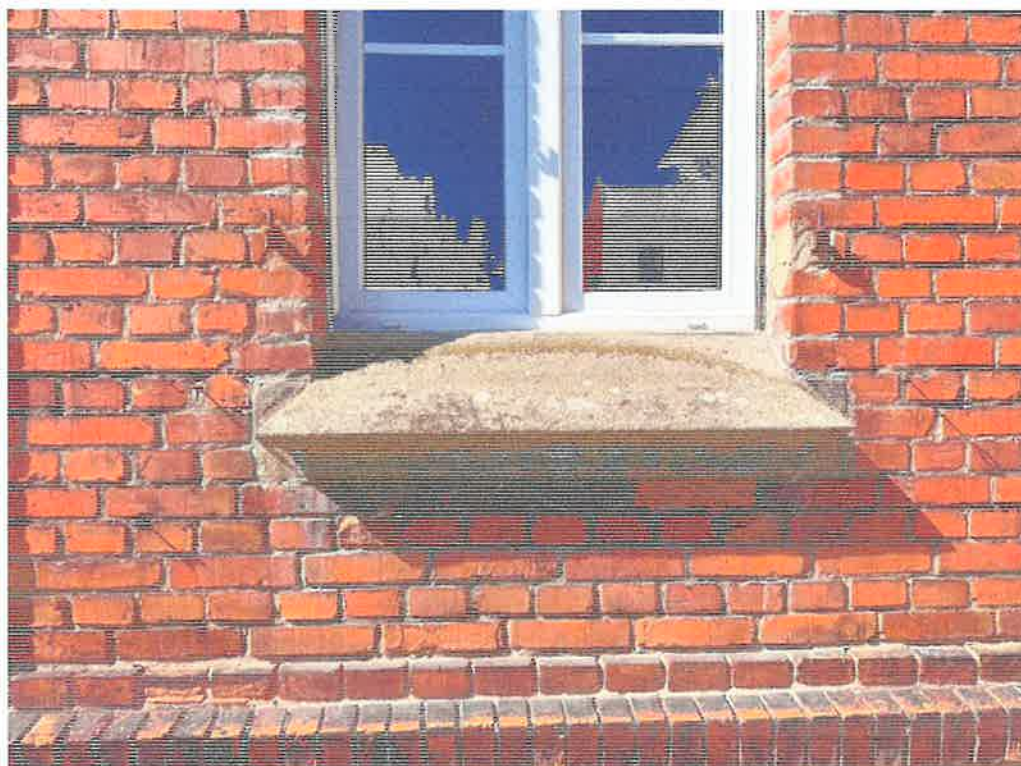
Fot. 31. Budynek plebanii, parapety okienne.

Z okresu rozbudowy pochodzą również zewnętrzne parapety okienne. Wykonane zostały one jako gotowe odlewy ze sztucznego kamienia (zbrojone, cementowe) imitujące piaskowiec. Prawdopodobnie zastąpiły one pierwotne parapety z cegieł ułożonych na sztorc.

Parapety ze sztucznego kamienia należy zachować i poddać konserwacji. Powierzchnię kamienia należy oczyścić z zabrudzeń powierzchniowych, wtórne reperacje usunąć a ubytki uzupełnić.
