EKSPERTYZA TECHNICZNA
DOTYCZĄCA OCENY STANU TECHNICZNEGO
BUDYNKU HANDLOWEGO Z OKREŚLENIEM MOŻLIWOŚCI
ZMIANY SPOSOBU UŻYTKOWANIA I PRZEBUDOWY
ul. Kościuszki 46, 19-420 Kowale Oleckie,
dz. geod. nr 368/17

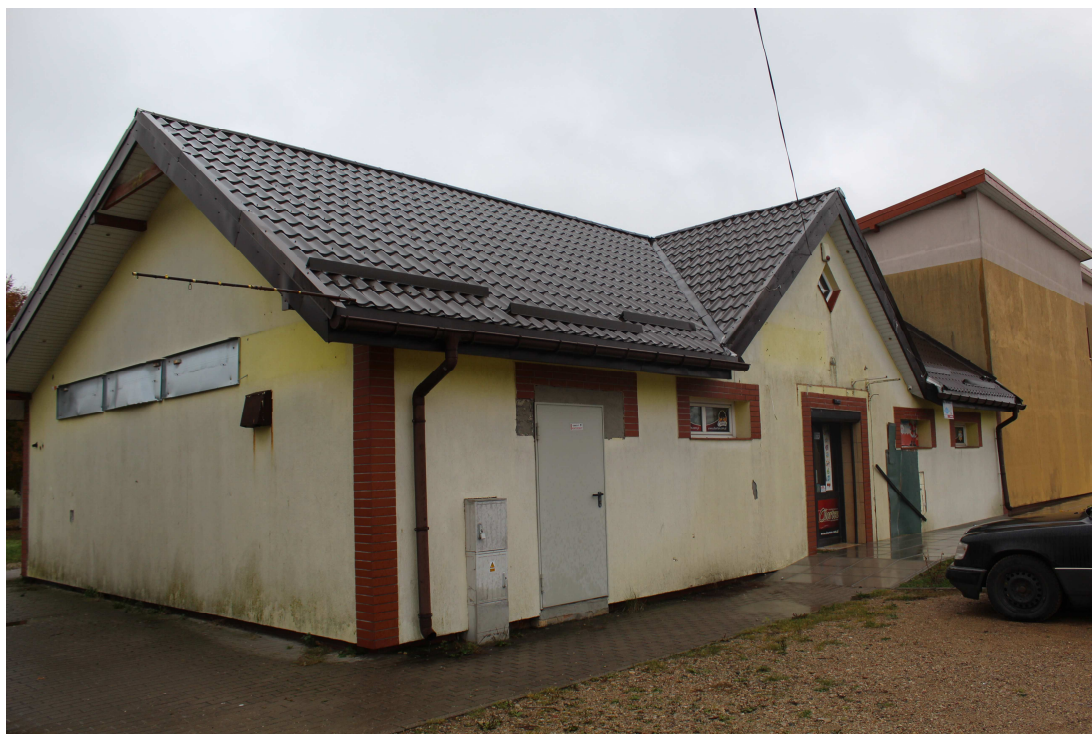
Fot.1 Widok ogólny budynku od ulicy Kościuszki

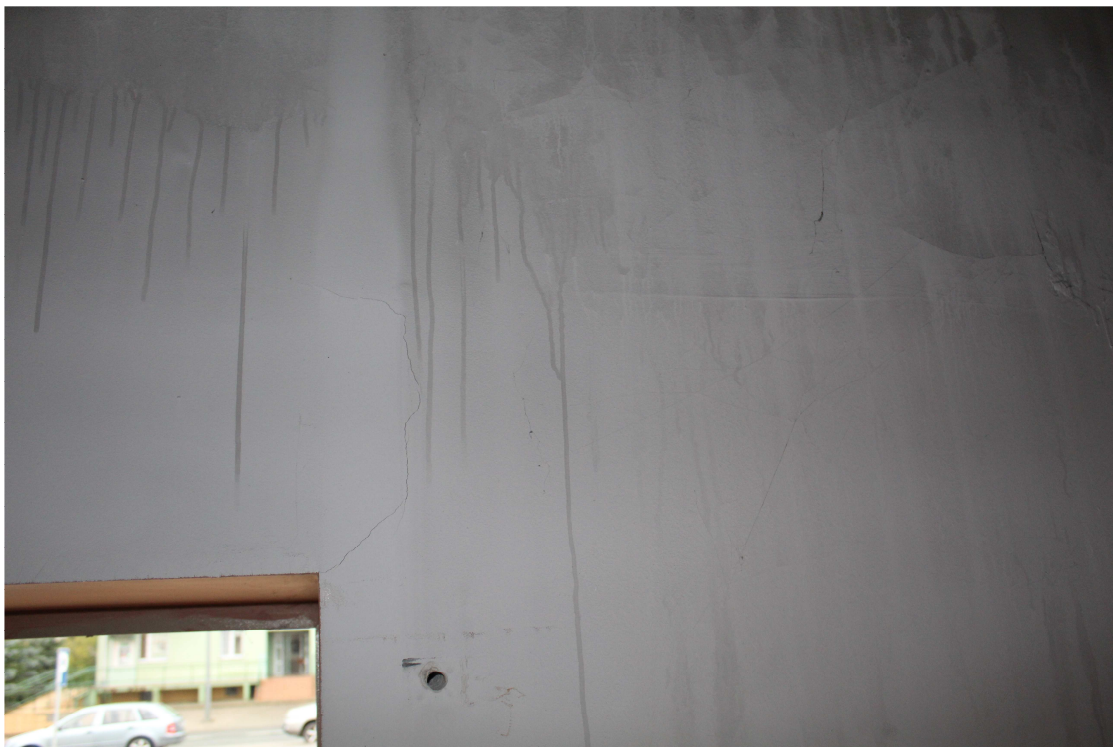
monolityczne. Ściany od wewnątrz otynkowane. Stan ścian konstrukcyjnych oceniam jako dobry. Na jednej ze ścian zewnętrznych niewielkie rysy – np. przy nadprożu (fot.2). Stan ścian z płyty g.-k. jako zły duża ilość zniszczeń i odkształceń (fot.3).

Fot.2 Widok rysy przy nadprożu

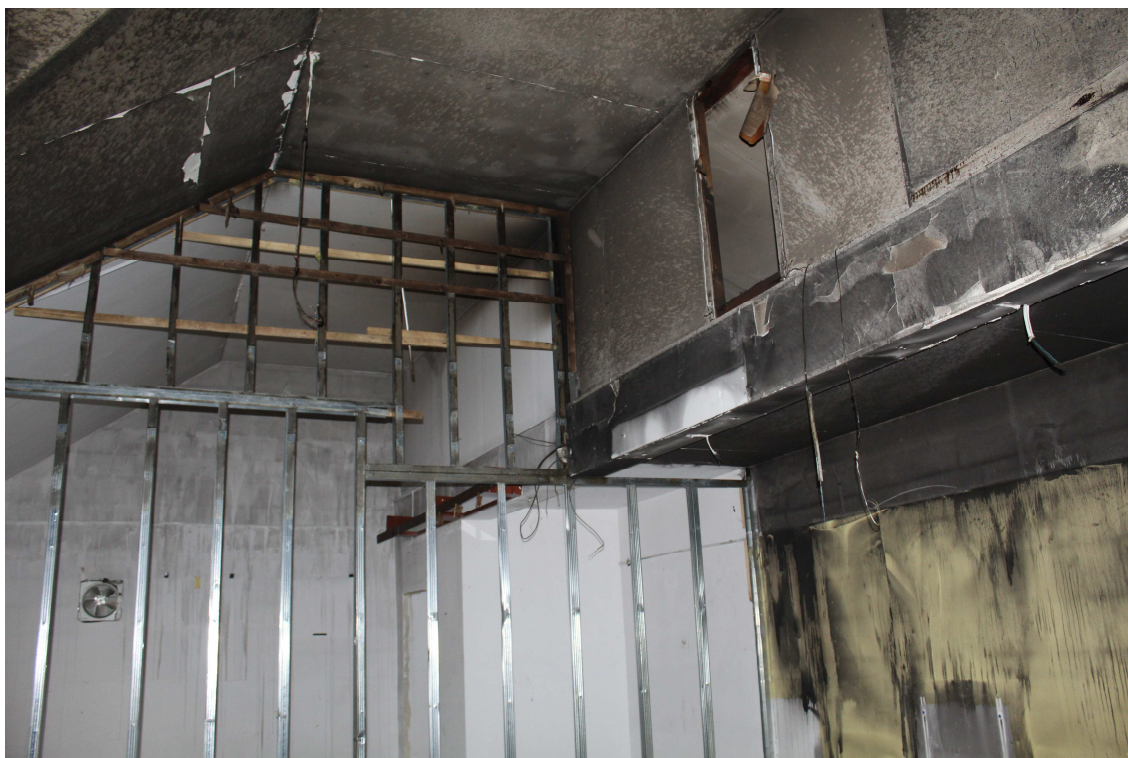
Fot.3 Widok pozostałego rusztu po ścianie działowej z płyt g.-k.

Wewnątrz tynki tradycyjne wykończone gładziami gipsowymi, oraz okładzinami z płytek. Część tynków z płyt g.-k.. Stan tynków oceniam jako zły. Wszystkie tynki i obudowy z płyt g.-k należy rozebrać i wykonać na nowo, odpajające się gładzie usunąć i również wykonać na nowo.

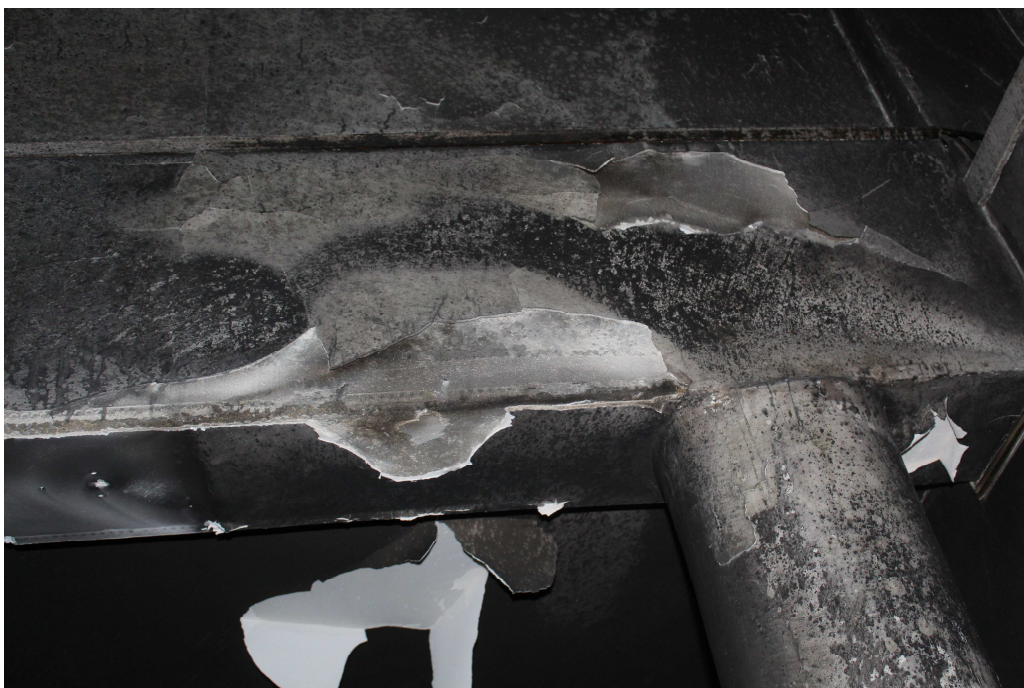
W trakcie pożaru zniszczeniu uległa część warstw wykończeniowych oraz tynków (fot.4), nie stwierdzono poważnych uszkodzeń. Stan konstrukcji żelbetowej ocenia się jako dobry. Elementy wykończeniowe stan zły.

Fot.4 Podciąg oraz słup żelbetowy ze zniszczoną warstwą tynku

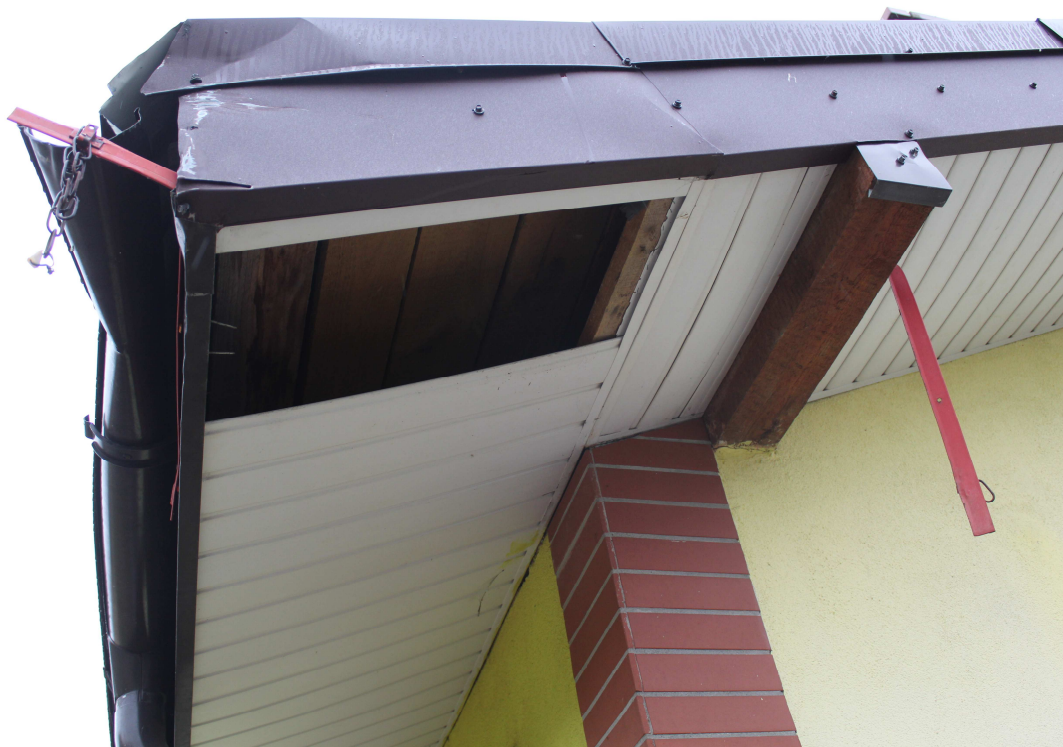
Pokrycie dachowe w postaci blachodachówki w stanie dobrym, brak widocznych przecieków, wygląd estetyczny. Obróbki dachowe z blachy powlekanej mocowanej na blachowkręty. Rynny i rury spustowe blaszane systemowe w kolorze pokrycia. Stan rynien i rur dostateczny w jednym miejscu rynna i obróbka mechanicznie uszkodzona (fot.5). Podbitka okapu z panela PCV.

Fot.5 Uszkodzony fragment rynny i obróbki blacharskiej

Ponadto wskazane jest oczyszczenie konstrukcji sufitu podwieszanego, ścian i dachu z pozostałości okładzin z płyt g.-k. Należy rozważyć naprawę czapki na kominie i elementów odwodnienia dachu, oraz remont elewacji. Dokonać wymiany (w razie potrzeby) elementów drewnianego stropu oraz więźby dachowej i zastąpić je elementami o takich samych wymiarach i przekrojach, oraz zabezpieczyć przed szkodnikami, korozją biologiczną, oraz ogniem.

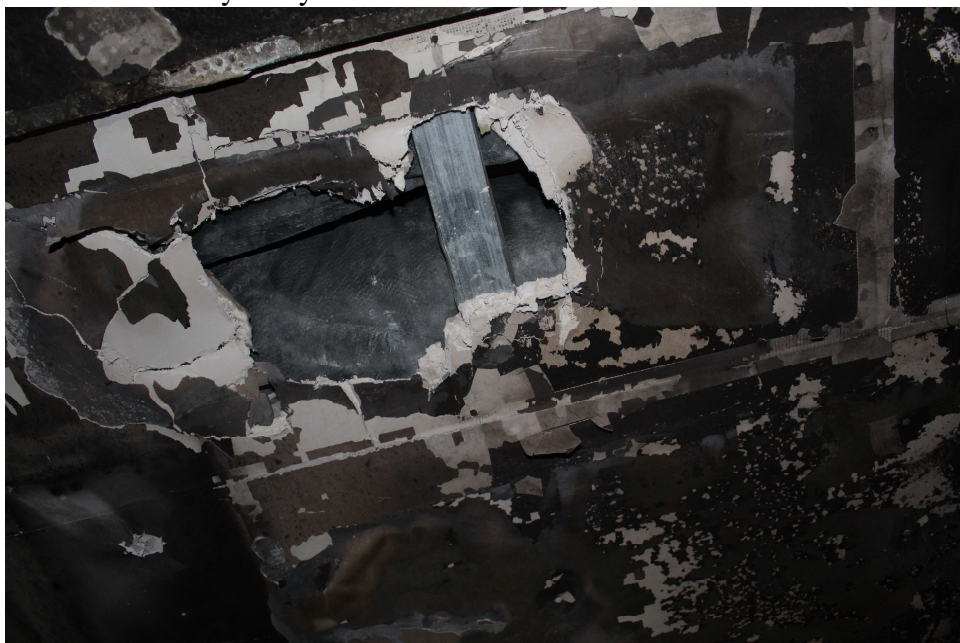
Elementy utrzymujące sufit podwieszany o konstrukcji drewnianej. Od spodu zabezpieczony płytą g.k. na ruszcie metalowym. Podczas czynności związanych z gaszeniem pożaru większość płyt uległa odkształceniu i „okopceniu”. Konstrukcja w stanie dostatecznym, okładziny w stanie złym wymagają wymiany. Wskazane przed remontem oczyszczenie elementów i pokrycie (dodatkowa impregnacja) środkami ogniochronnymi oraz –grzybo i owadobójczymi.

Fot.6 Widok fragmentu belki i konstrukcji z okładziną

W przypadku wystąpienia nadpalonych elementów należy je wymienić i zastąpić elementami o takich samych wymiarach.

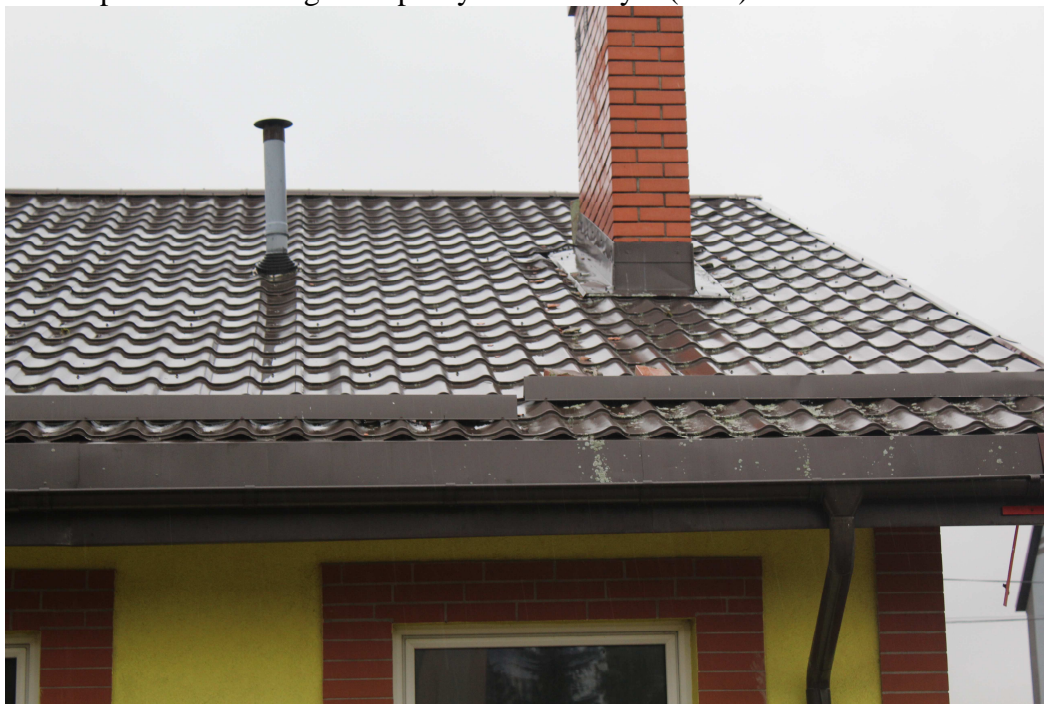
Komin murowany, tradycyjny, ponad dachem wymurowany z cegły klinkierowej na zaprawie cem.-wap. zakończony czapką. Stan komina dostateczny. Widoczny ubytek fragmentu z czapki i kawałki cegieł na pokryciu dachowym (fot.7).

Fot.7 Fragmenty cegieł przy kominie
