EKSPERTYZA

MYKOLOGICZNO – BUDOWLANA

dotycząca konstrukcji dachu oraz stropu w budynku
ratusza w Leżajsku

Rzeszów, wrzesień 2010 r.

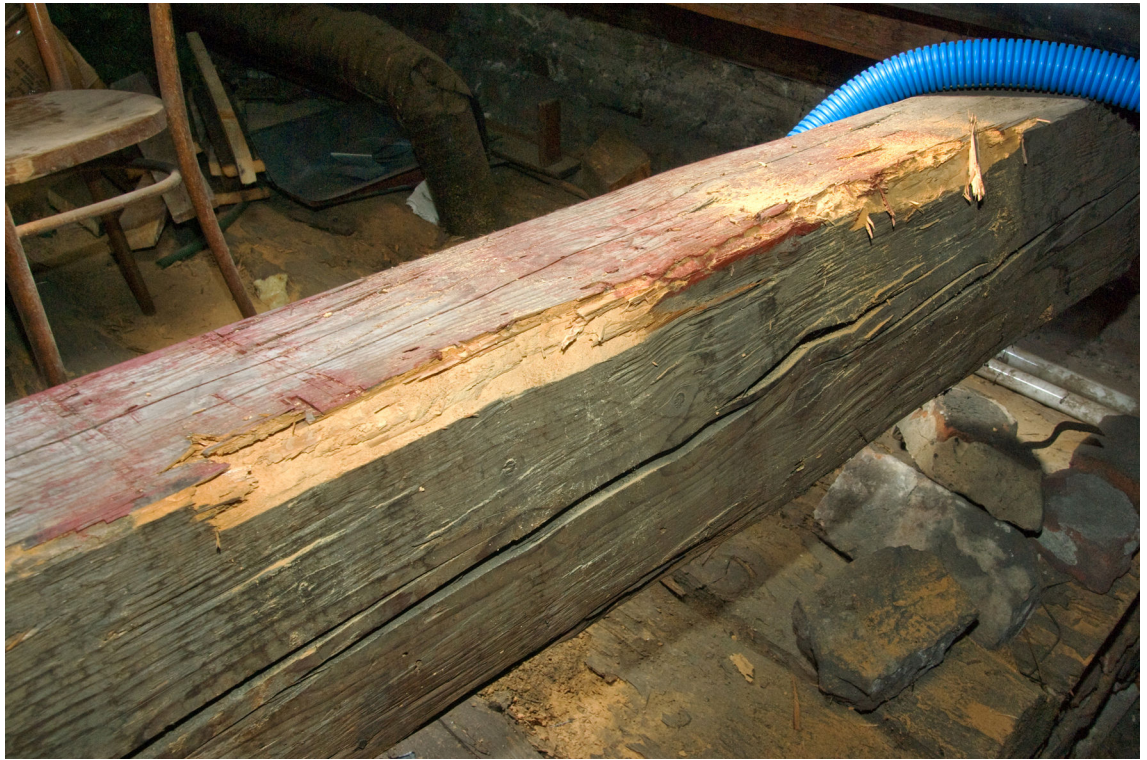
Fot. 1 Porażona belka tramowa od strony tylnej budynku

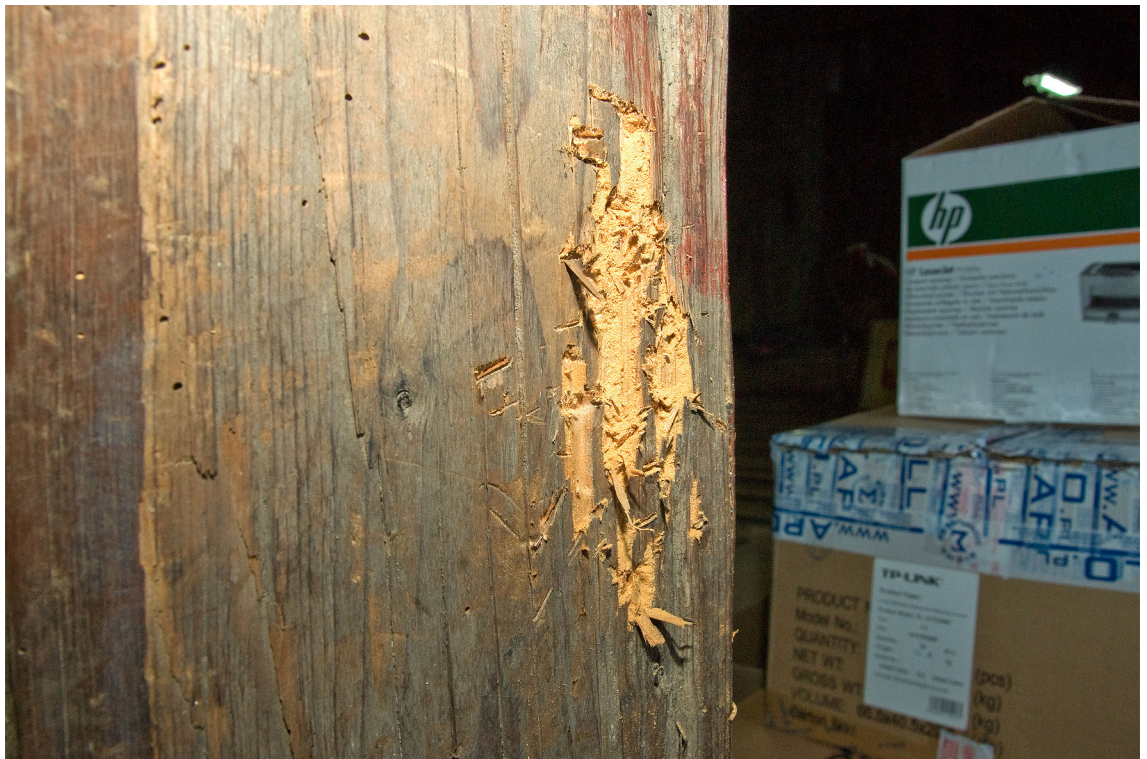
Fot. 2 Fragment słupa porażonego przez owady techniczne szkodniki drewna, widoczne również otwory wlotowe żerujących owadów

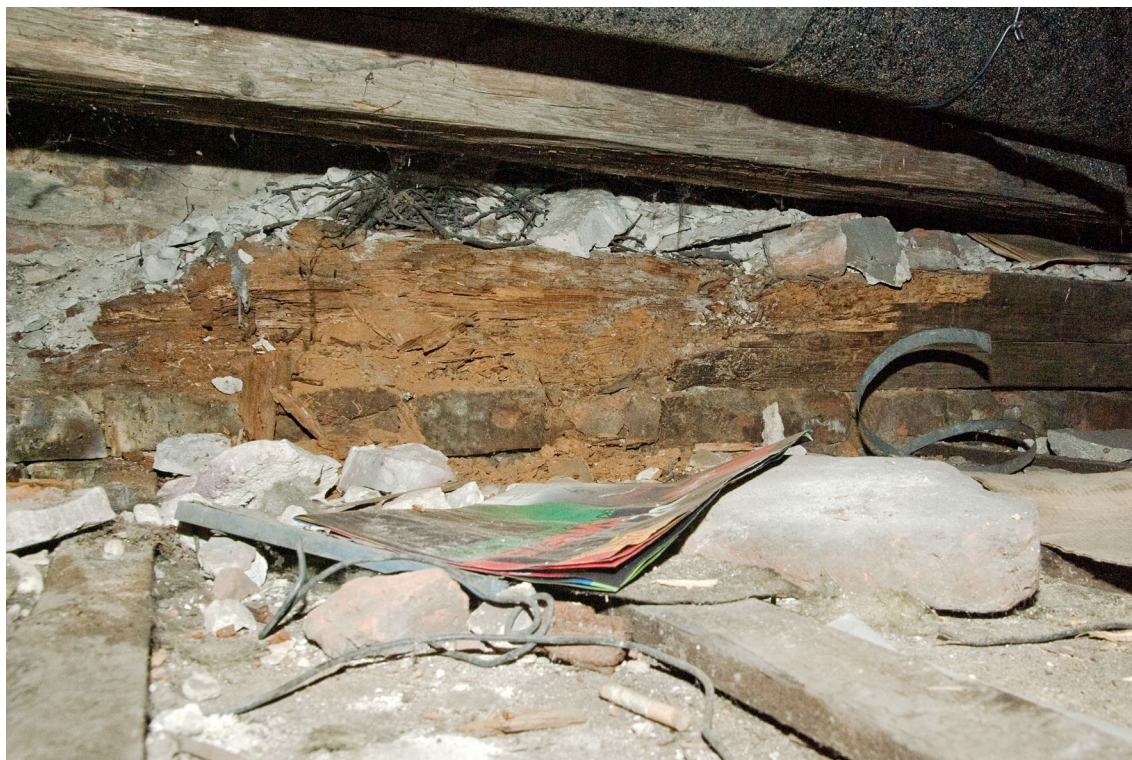
Poddasze jest ogólnie porażone przez grzyby oraz owady techniczne szkodniki drewna. Zniszczenia elementów drewnianych są zróżnicowane. Najbardziej zniszczonymi elementami więźby są murłaty szczególnie murłata od strony frontowej budynku, belki tramowe, płatwie dolne oraz końcówki krokwi.

Fot. 3 Murłata od strony frontowej całkowicie zniszczona przez owady i grzyb

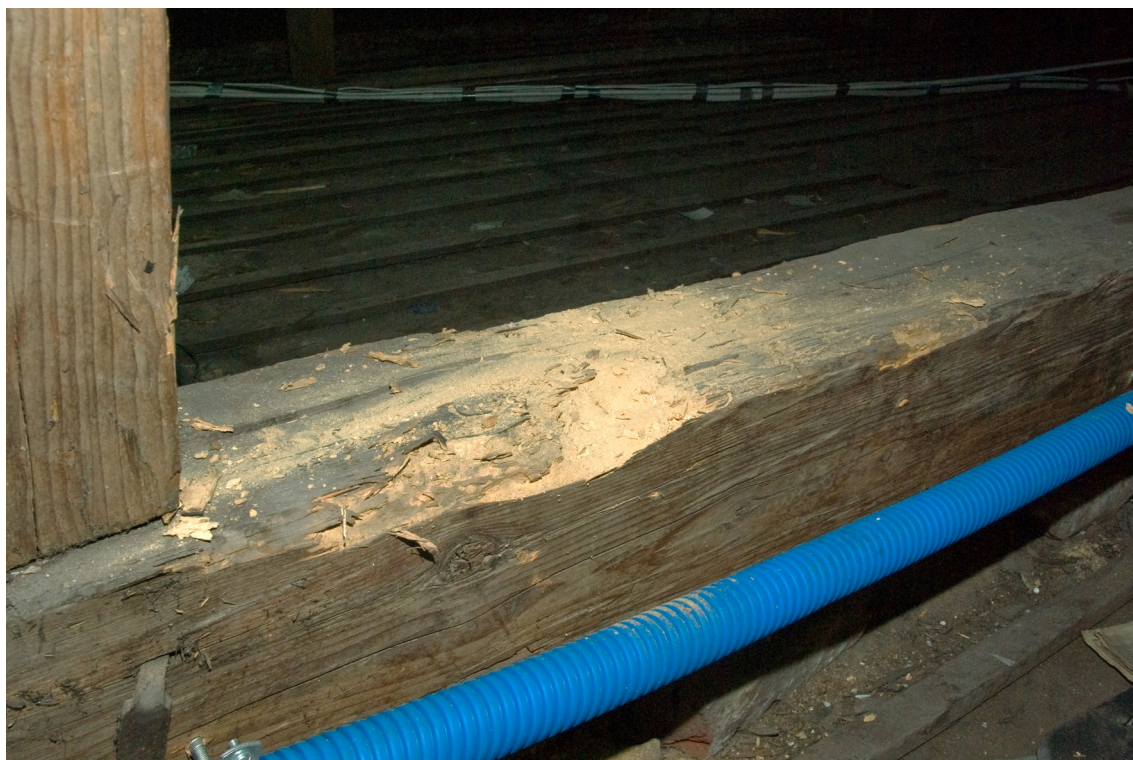
Fot. 4 Fragment belki tramowej w drugim węźle porażonej przez owady

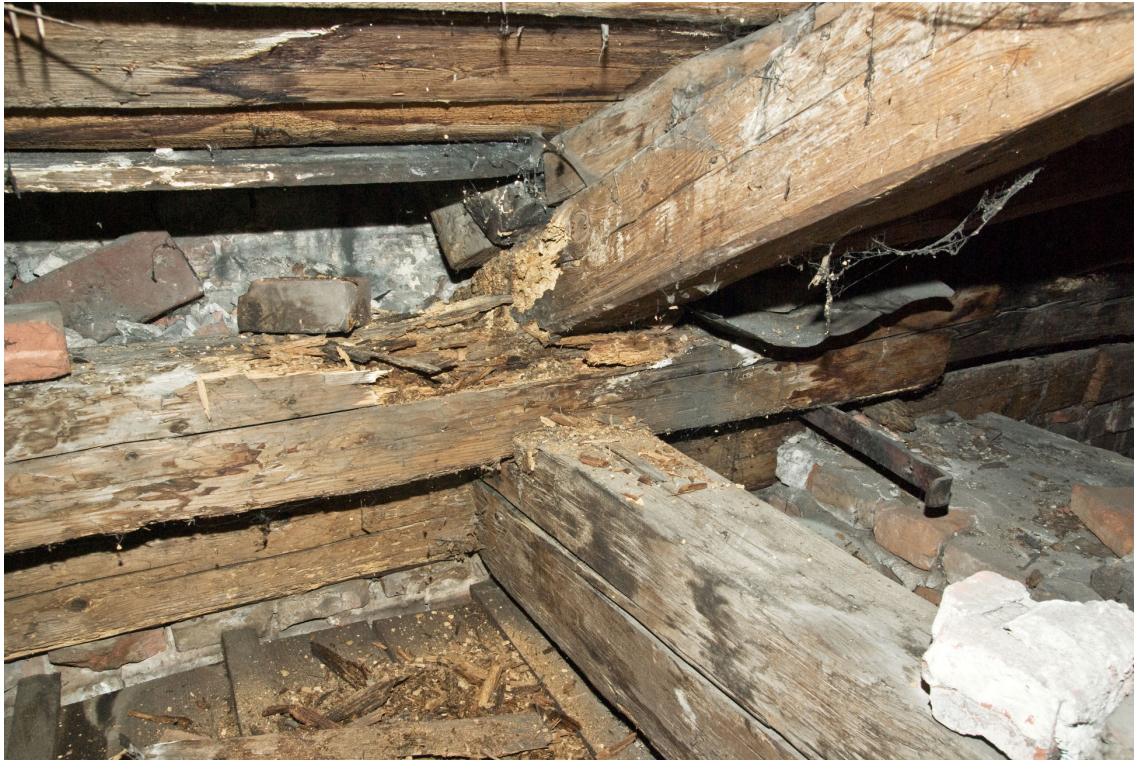
Fot. 5 Murlata, płatew dolna, krokiew oraz tram zniszczone przez szkodniki biologiczne

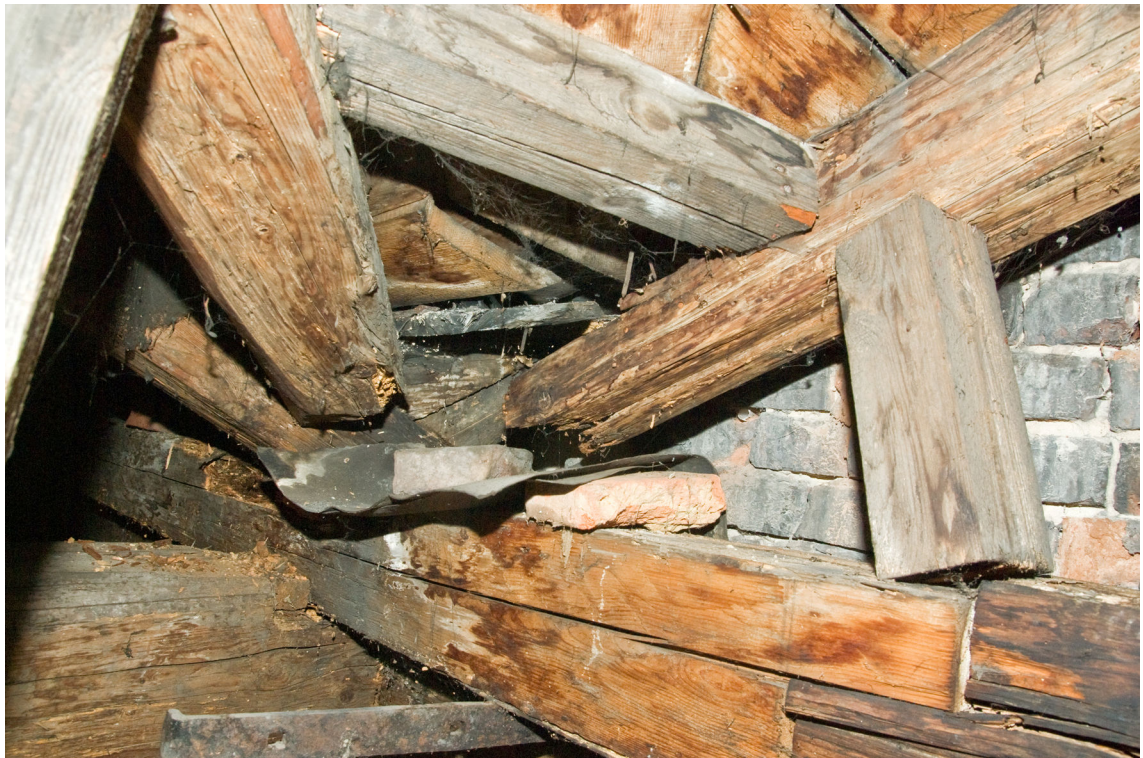
Fot. 6 Węzeł 3 od frontu, widoczne zniszczenia oraz niefachowe wzmocnienia

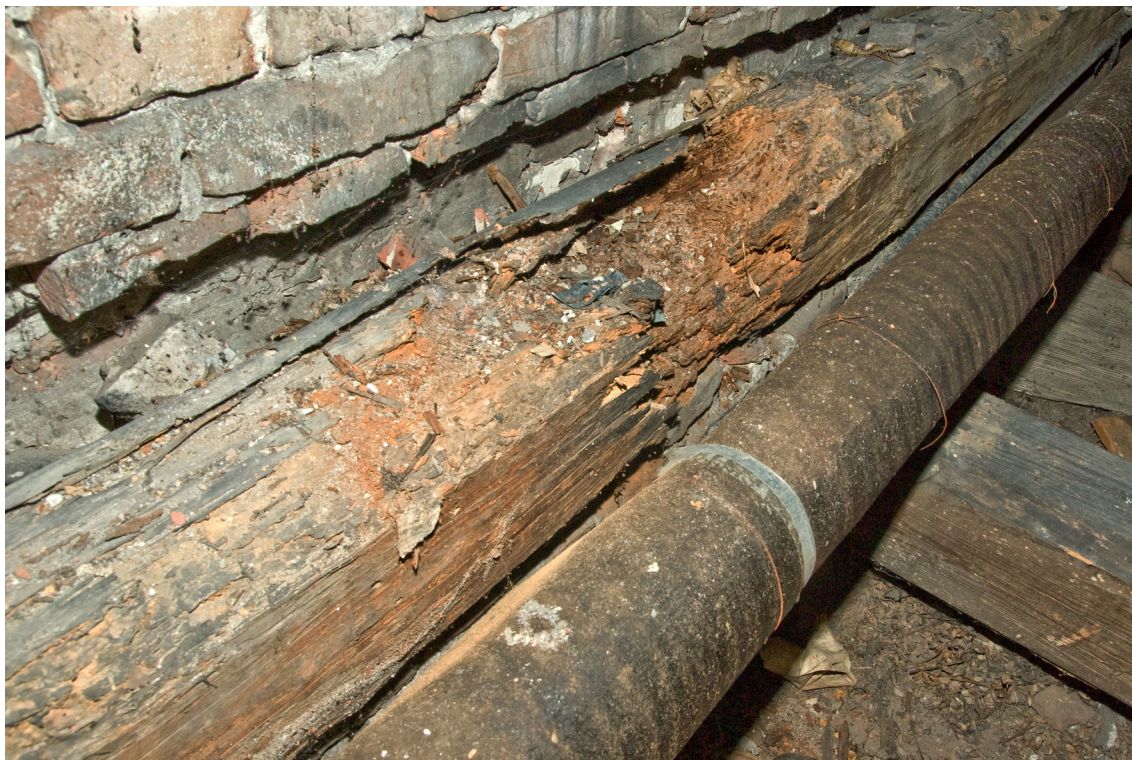
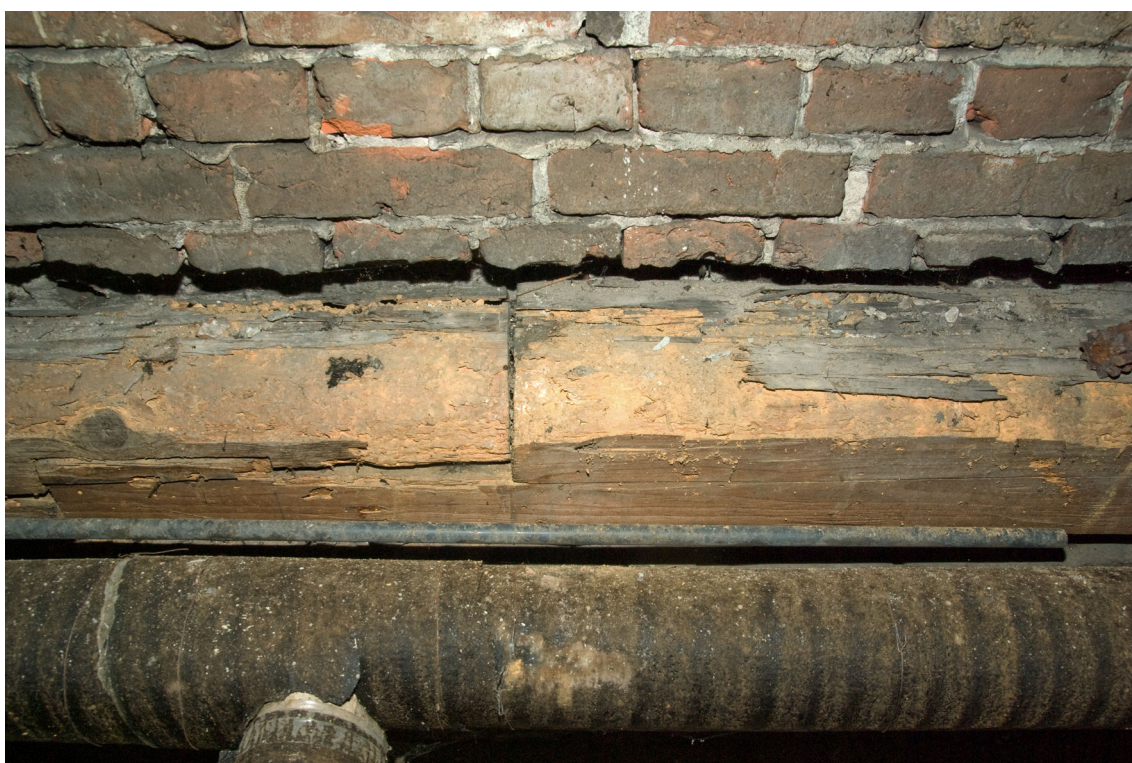
Fot. 7

Fot. 8 Na fot.7 i 8 silnie porażona belka tramowa przy ścianie szczytowej od strony wschodniej budynku

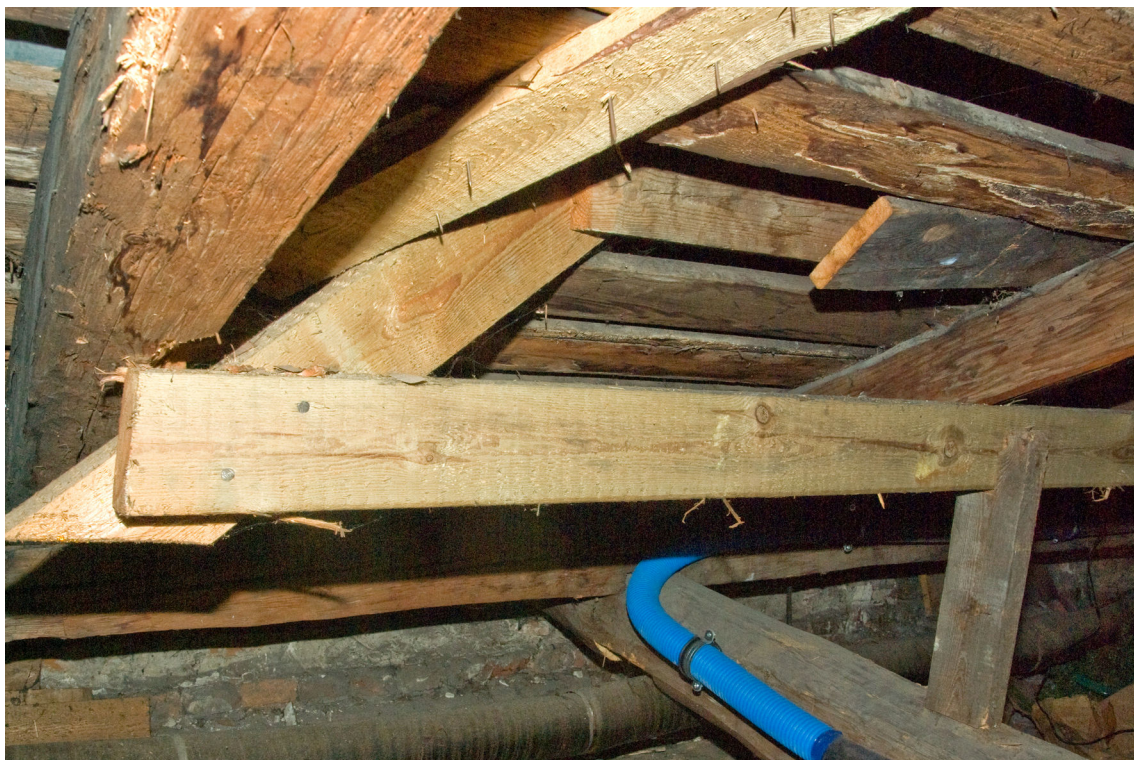
W wielu miejscach więźba jest niesprawnie i nieprawidłowo wzmacniana i podpierana drewnem niezabezpieczonym o nieprawidłowych przekrojach. Dotyczy to także połączenia dachu od strony tylnej budynku części głównej ratusza z nowym dachem nad wejściem od strony tylnej budynku wykonanym na przełomie ostatnich lat.

Fot. 9 Niefachowe połączenie starej połaci z nowym dachem od strony tylnej budynku

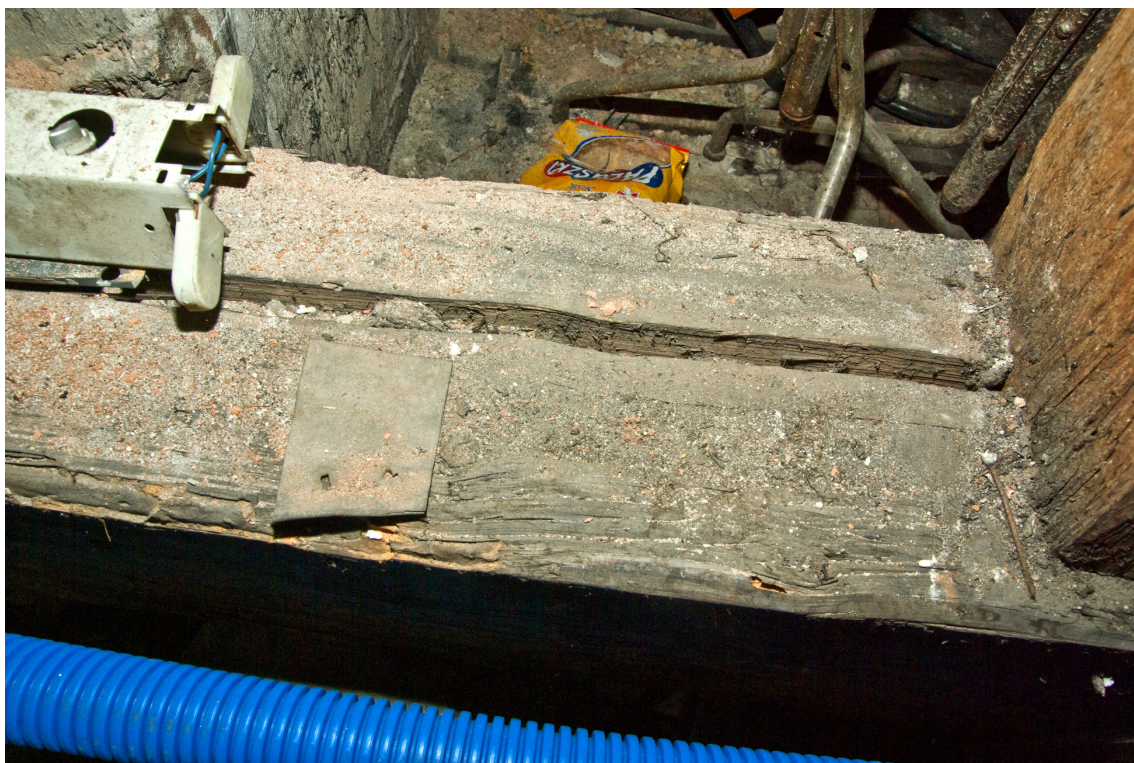
Fot. 10 Widoczne silne rozszczepienie i zabrudzenie jednego z tramów

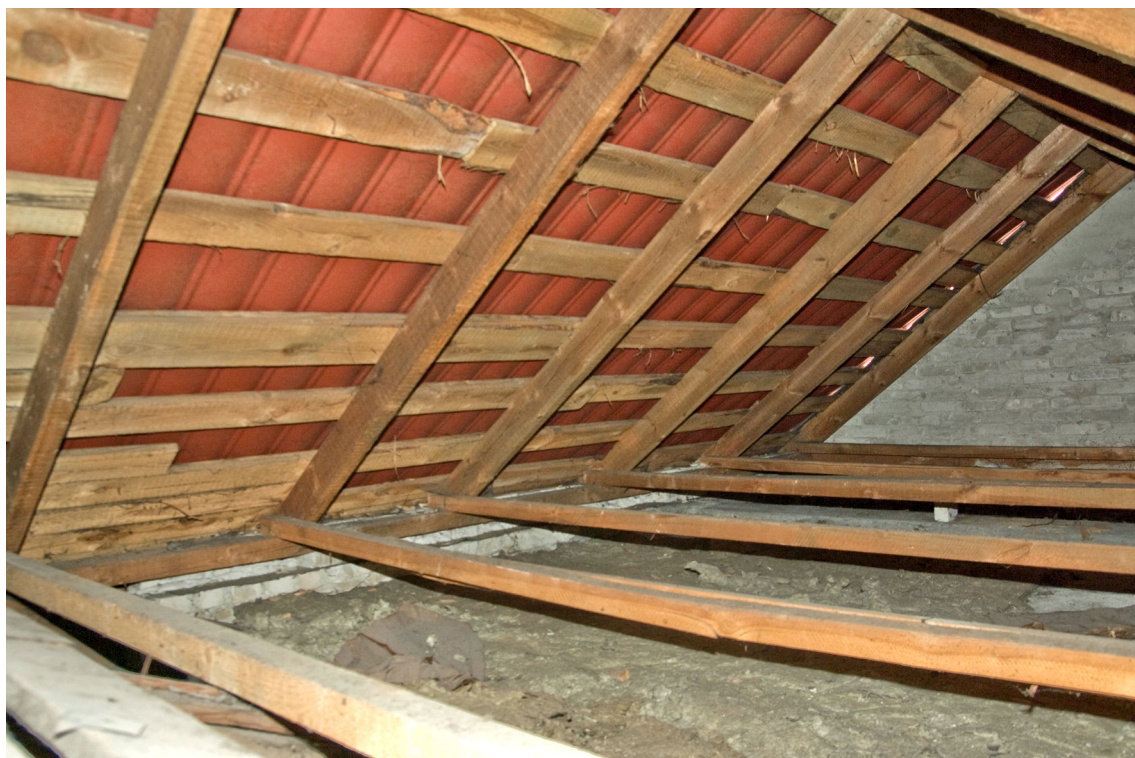
Fot. 11 Widok nowego poddasza, konstrukcja wymaga impregnacji

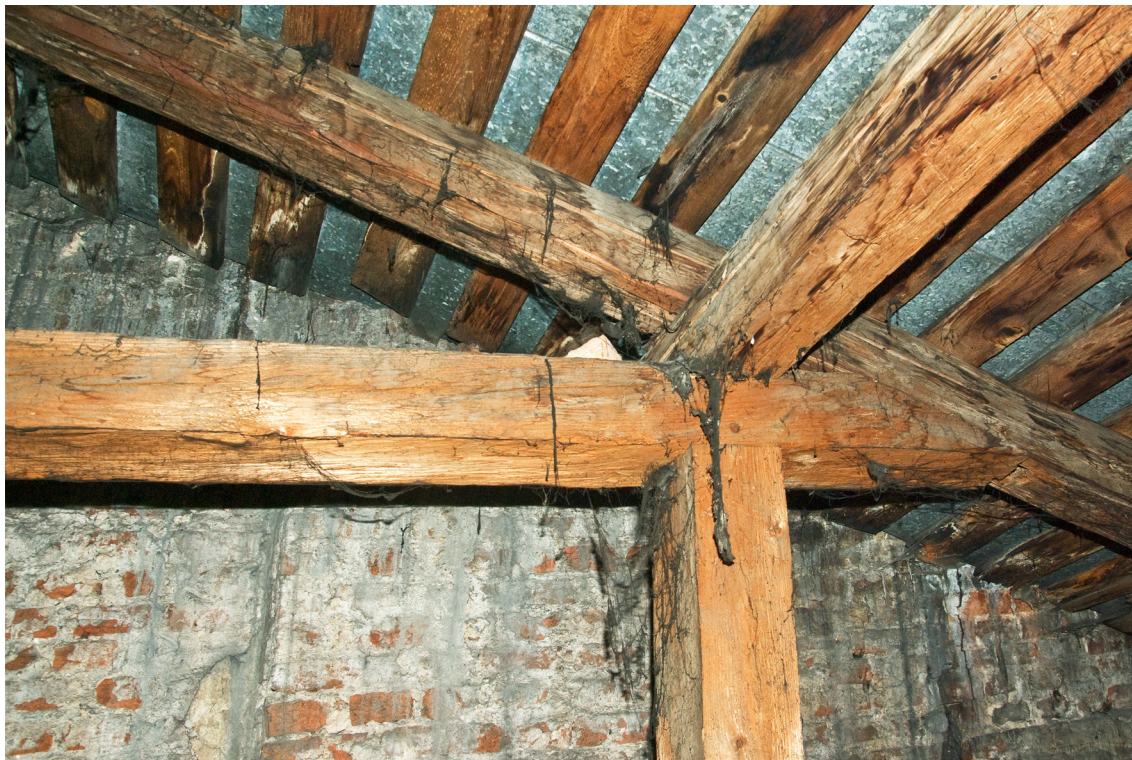
Korozji uległy również mury ceglane wraz z zaprawą ścian szczytowych oraz mury okapowe pod murlatami. Będą wymagały remontu renowacyjnego.

Fot. 12 Widok na ścianę szczytową od strony wieży. Pokazano korozję murów, silne zacieki oraz zabrudzenie elementów konstrukcyjnych więźby

- Najbardziej zniszczone elementy więźby i powały wymienić na nowe
- Bardzo dokładnie oczyścić mury ze skorodowanej cegły oraz zaprawy i dokładnie odkazić preparatem **Izomur**, poprzez min. dwukrotne opryskanie, malowanie wg zamieszczonej instrukcji na opakowaniu. Norma zużycia 0.5 l/m² przy jednokrotnym smarowaniu.

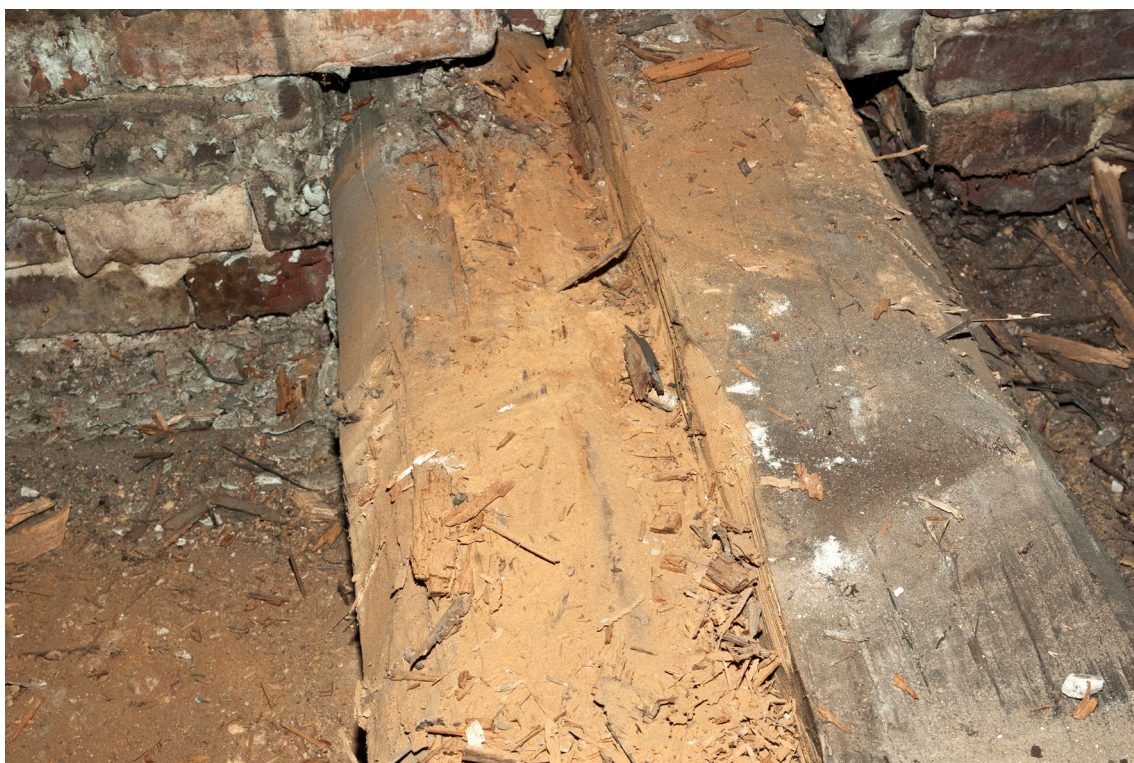
Fot. 13 Silnie porażone belki stropowe. Odkrywka przy ścianie szczytowej zachodniej

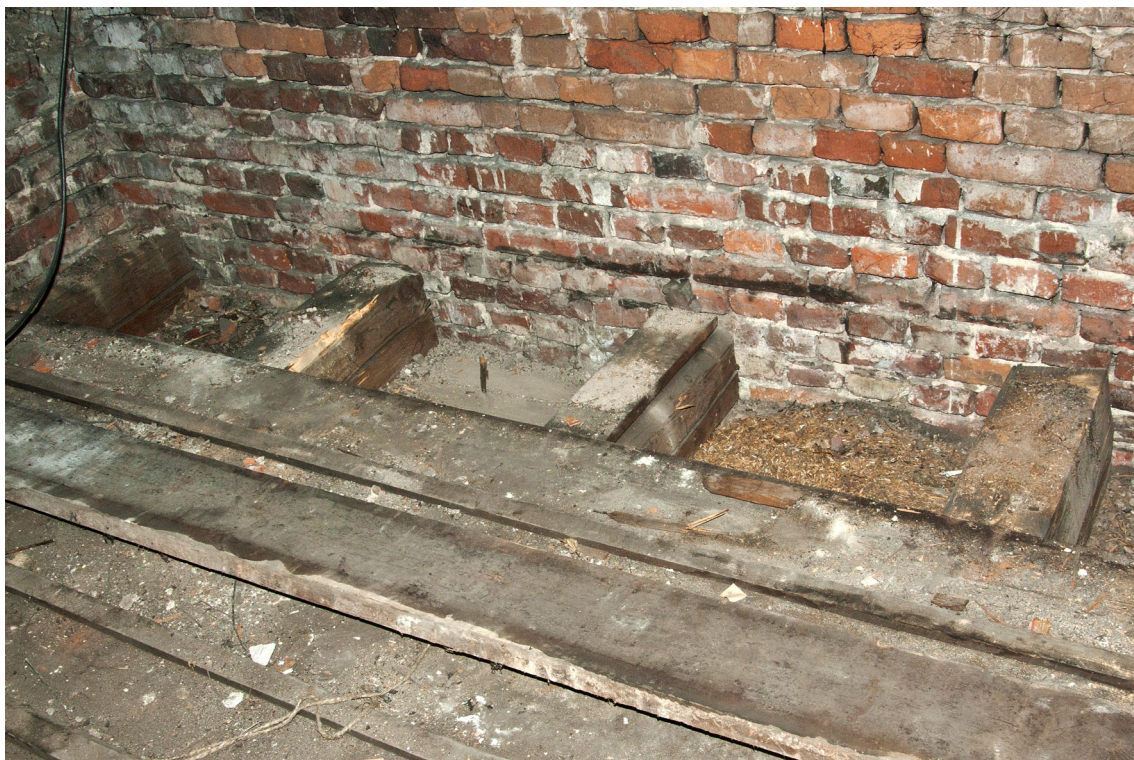
Fot. 14 Powierzchniowe porażenie belek stropowych w części niższej poddasza

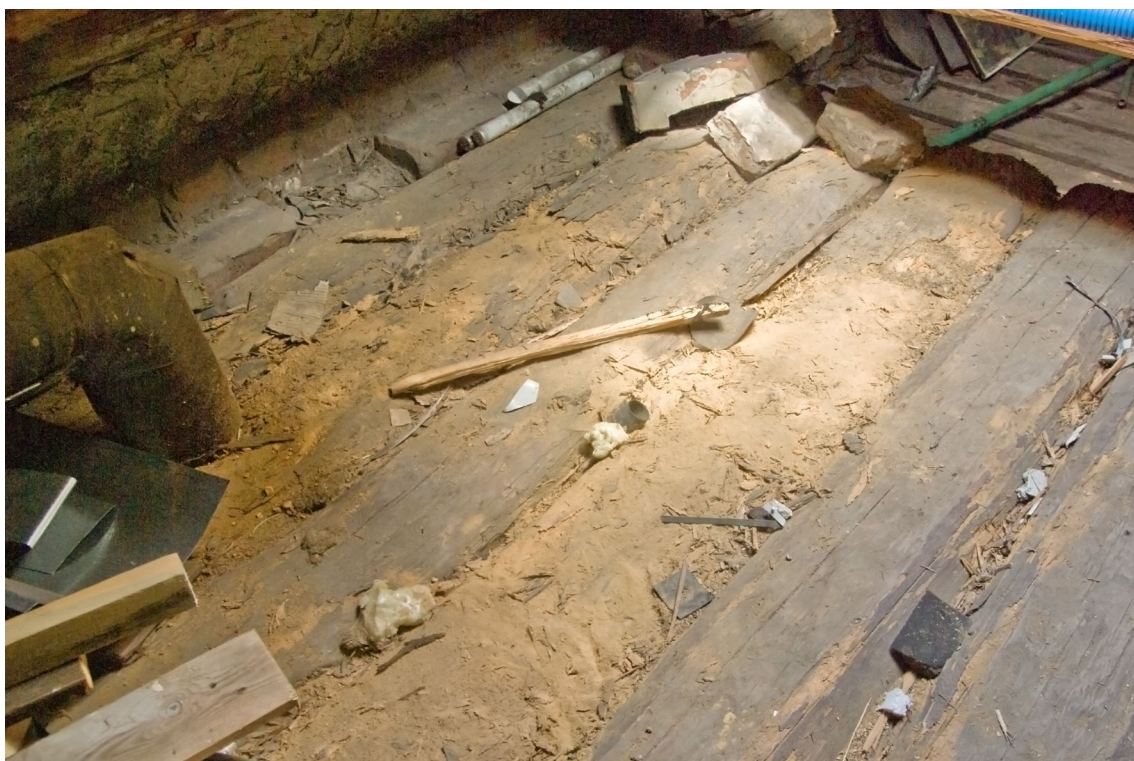
Wykonano cztery odkrywki stropów w różnych częściach budynku, które wykazały porażenie owadami oraz grzybami szczególnie w miejscach zakotwień. Największemu porażeniu uległ strop z belkami ciasno ułożonymi niezabezpieczony powalą. Poziom porażenia przedstawiono dokładnie na zamieszczonych szkicach oraz dołączonych fotografiach.

Fot. 15 Widok na zniszczone belki stropowe przy wejściu na poddasze

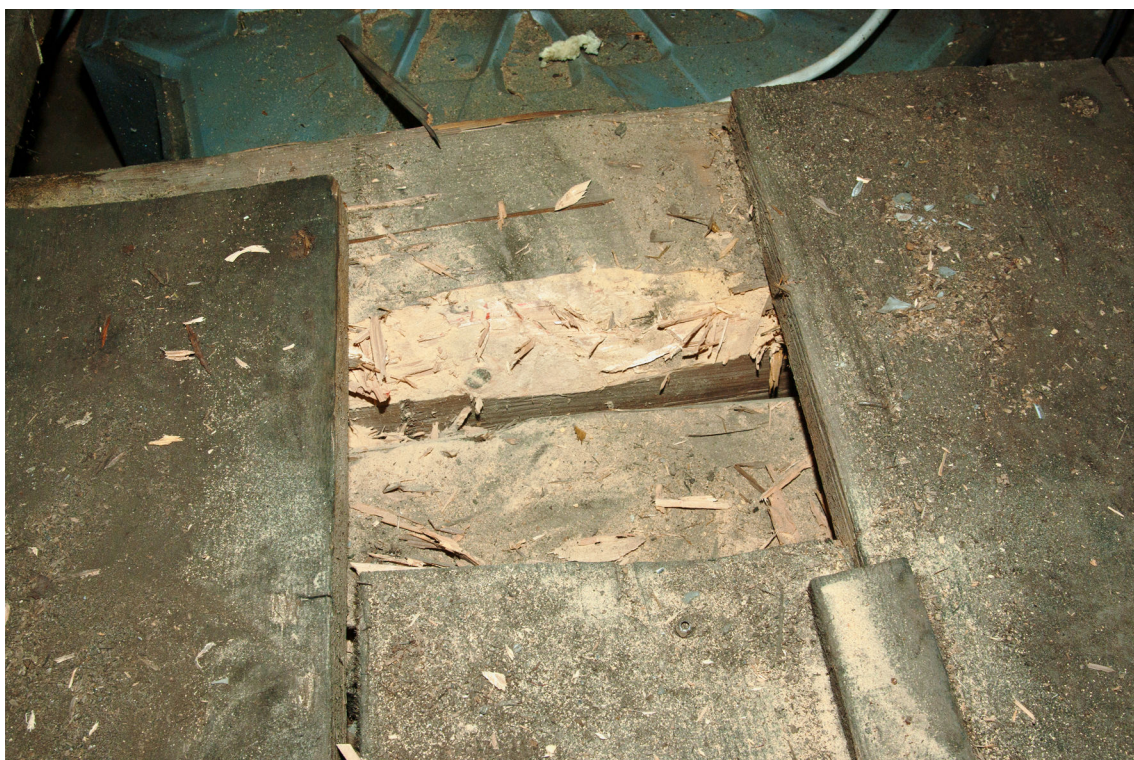
Fot. 16 Porażone belki stropowe w środkowej części stropu – przy węźle 2

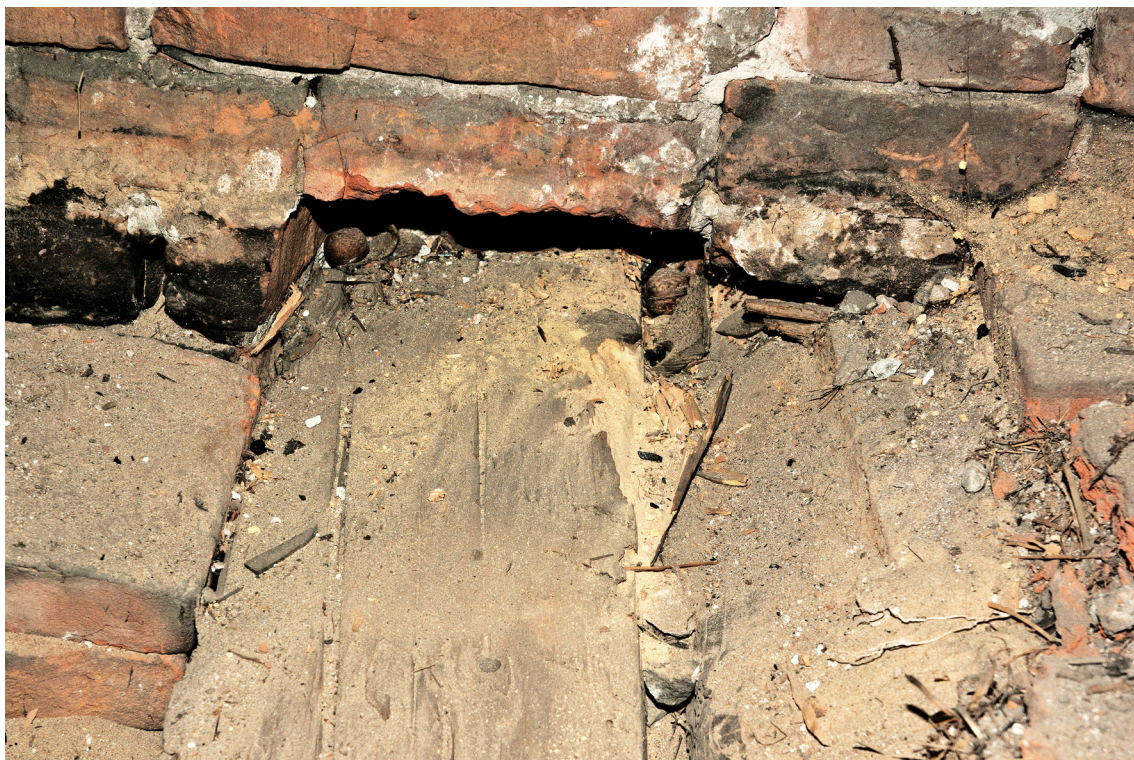
Fot. 17 Zniszczone zakończenia belek stropowych przy ścianie szczytowej wschodniej
