# PROJEKT BUDOWLANY

## REMONTU I WZMOCNIENIA ŚCIAN I SKLEPIEŃ

**Obiekt** : Budynek prawego skrzydła ( północno-wschodniego) Internatu Zespołu Szkół w Lubomierzu

## **4. Ekspertyza o stanie technicznym ścian i stropów**

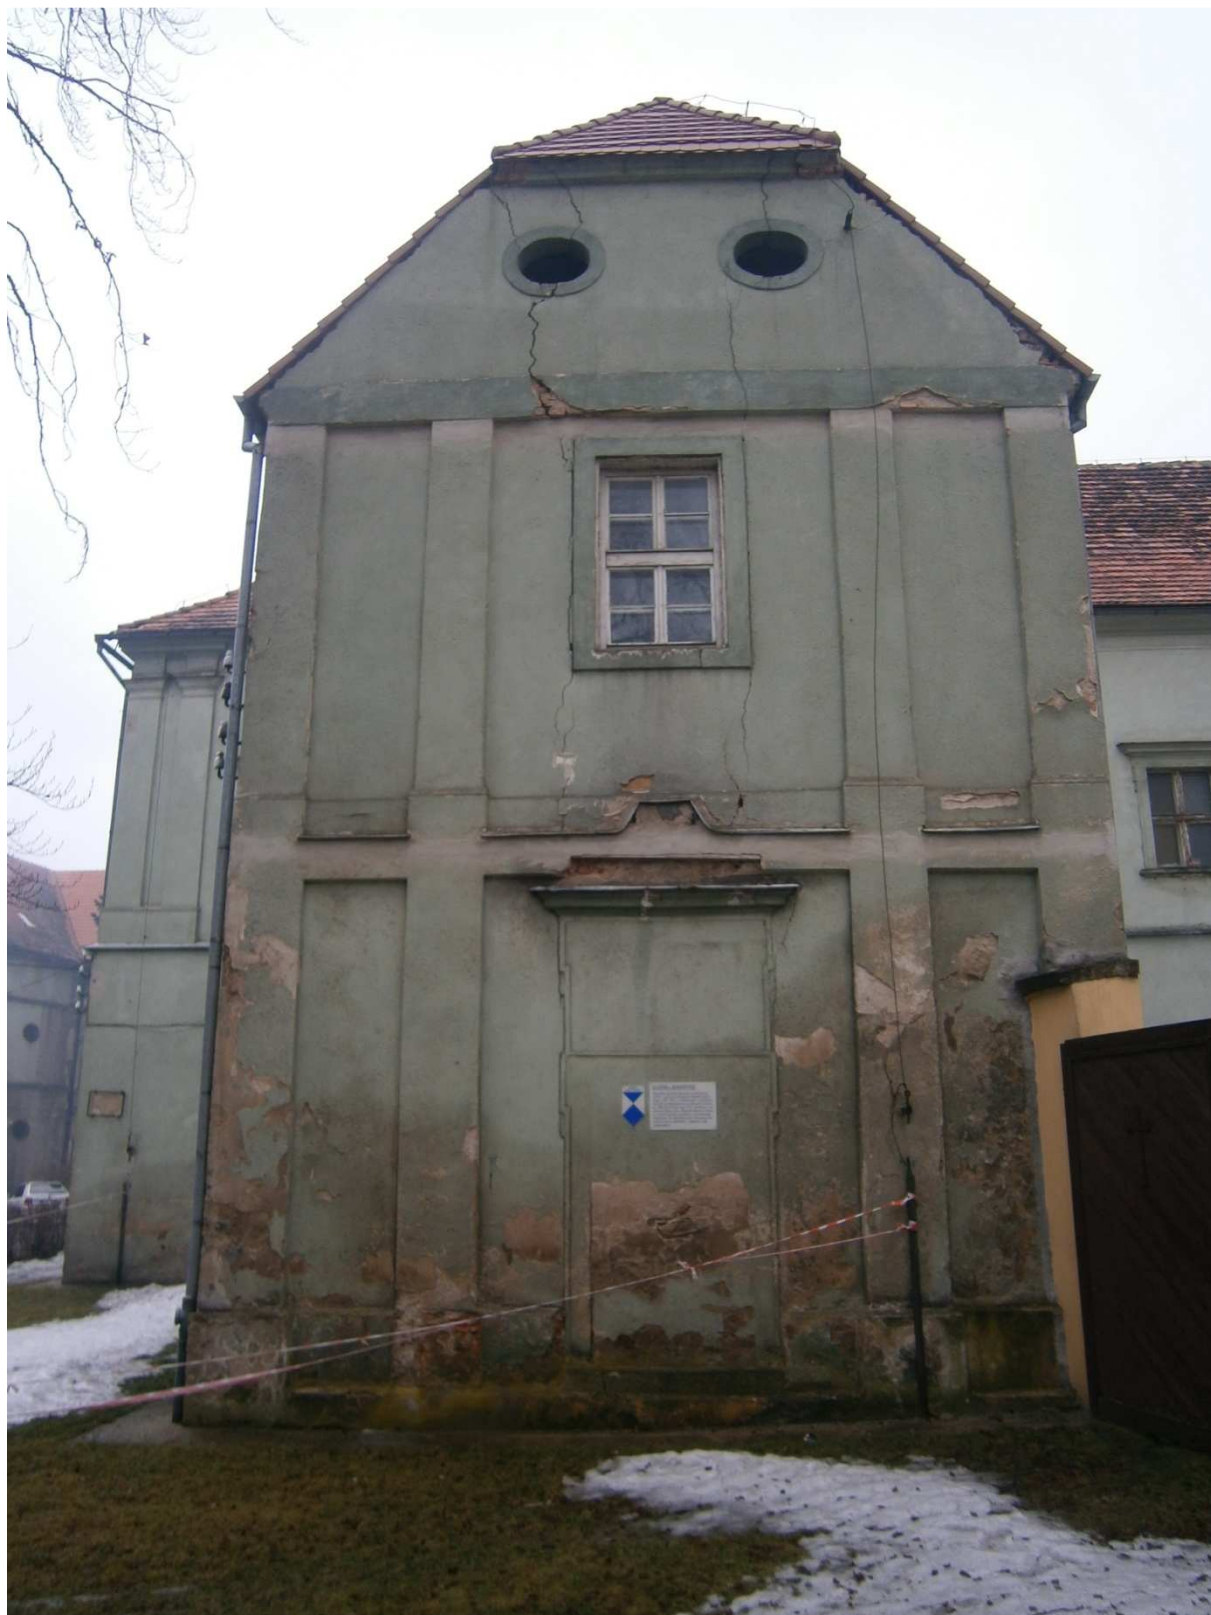
Ściana szczytowa prawego skrzydła Internatu

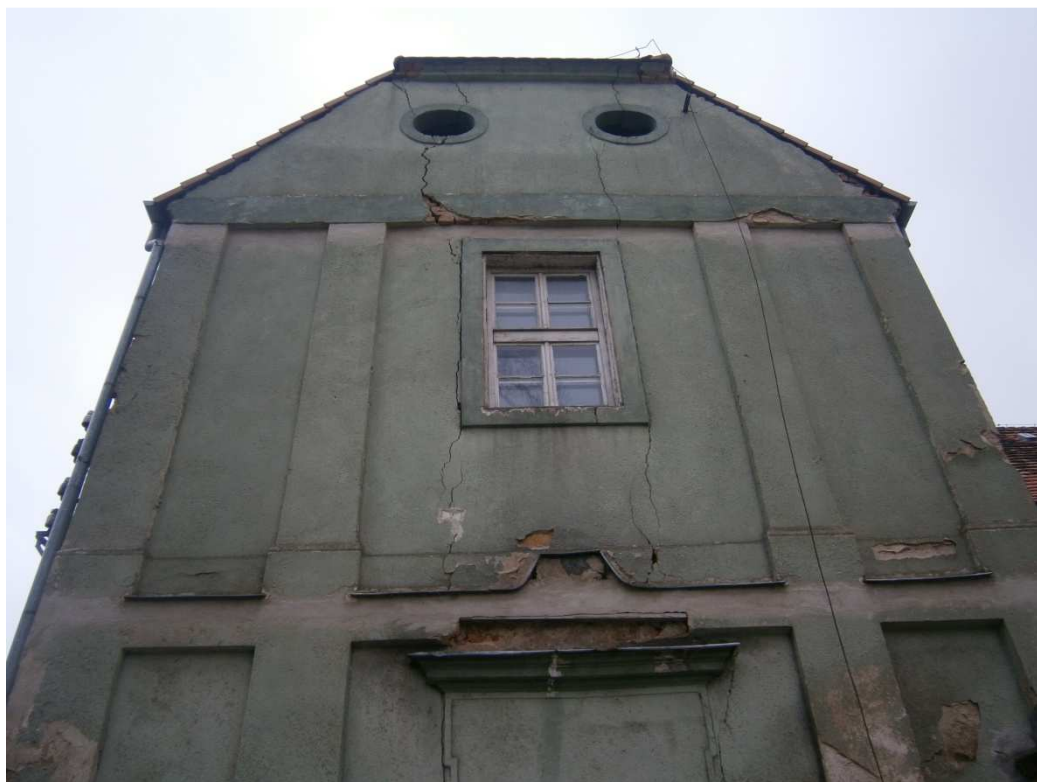
Spękana ściana szczytowa budynku

- pęknięcia i zarysowania na ścianie szczytowej na poziomie kondygnacji parteru, I piętra i poddasza
- punktowe ubytki cegieł w ścianach zewnętrznych na parterze i I piętrze
- korozję cegły i zaprawy na ścianach zewnętrznych na poziomie kondygnacji parteru i I piętra
- zawilgocenie ścian na kondygnacji parteru
- wybrzuszenia i wychylenia od pionu ścian zewnętrznych przez rozpór sklepień nad parterem i I piętrzem
- spękania łuków ceglanych z ubytkami cegieł w ścianach na kondygnacji parteru i I piętra oraz poddasza ( okna eliptyczne)

- spękane ściany skotwić ( zszyć) w bruzdach głębokości 5cm prętami stalowymi żebrowanymi średnicy 12mm ze stali 34 GS w co trzeciej warstwie muru , co około 20cm. Pręty zakończyć hakami długości 30cm z dwóch stron. Skotwić spękane ściany od zewnątrz i wewnątrz obiektu. Po oczyszczeniu spoin i zmoczeniu ich wodą wypełnić bruzdy zaprawą cementową 1:1 marki 8 MPa i pręty wciskać w zaprawę cementową.

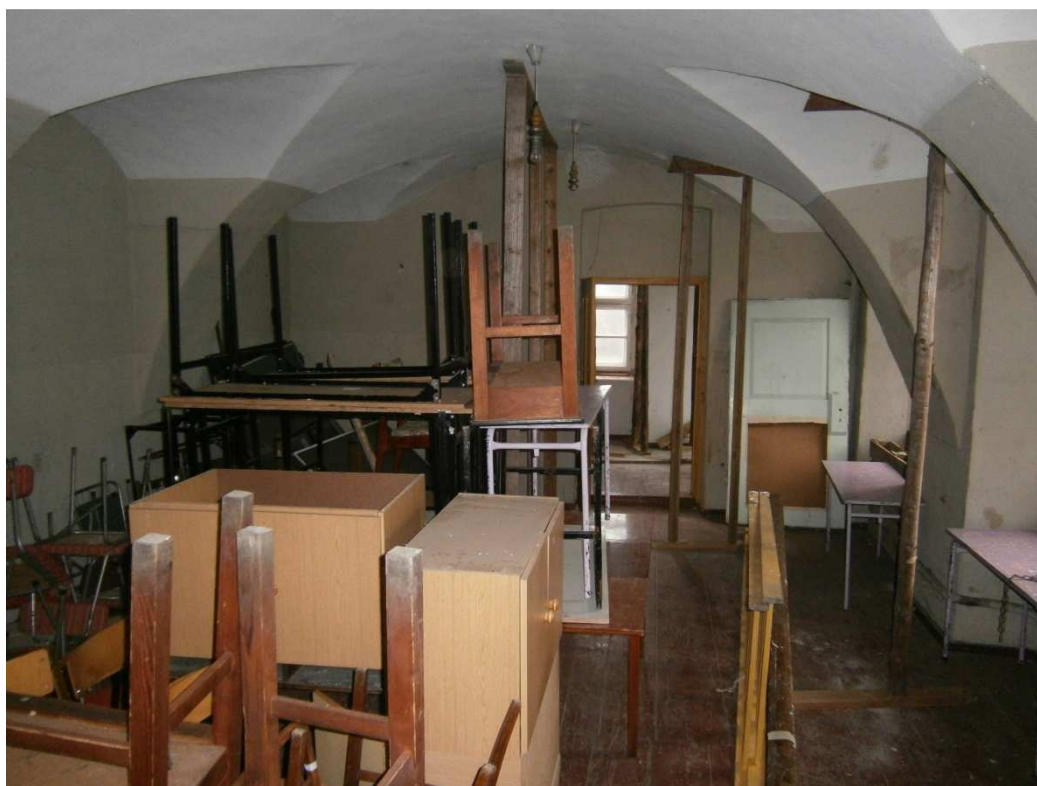
Podstemplowane sklepienie na I piętrze budynku

- sklepienia spękane i uszkodzone w ilości około 35 % na parterze i 40% na I piętrze wymagają naprawy przez ich przemurowanie w miejscach uszkodzeń, po uprzednim ich podstemplowaniu na krążynach, aby zachować historyczny charakter obiektu zabytkowego

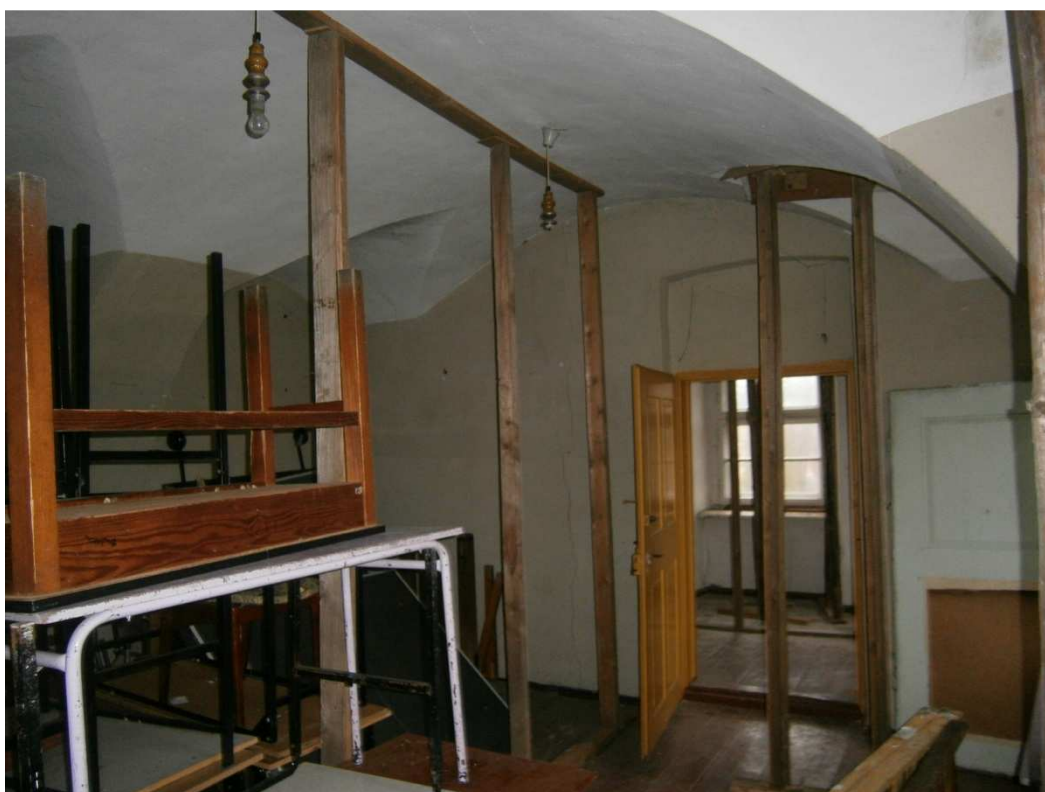
Podstemplowane sklepienie na I piętrze budynku – pomieszczenie 2/1

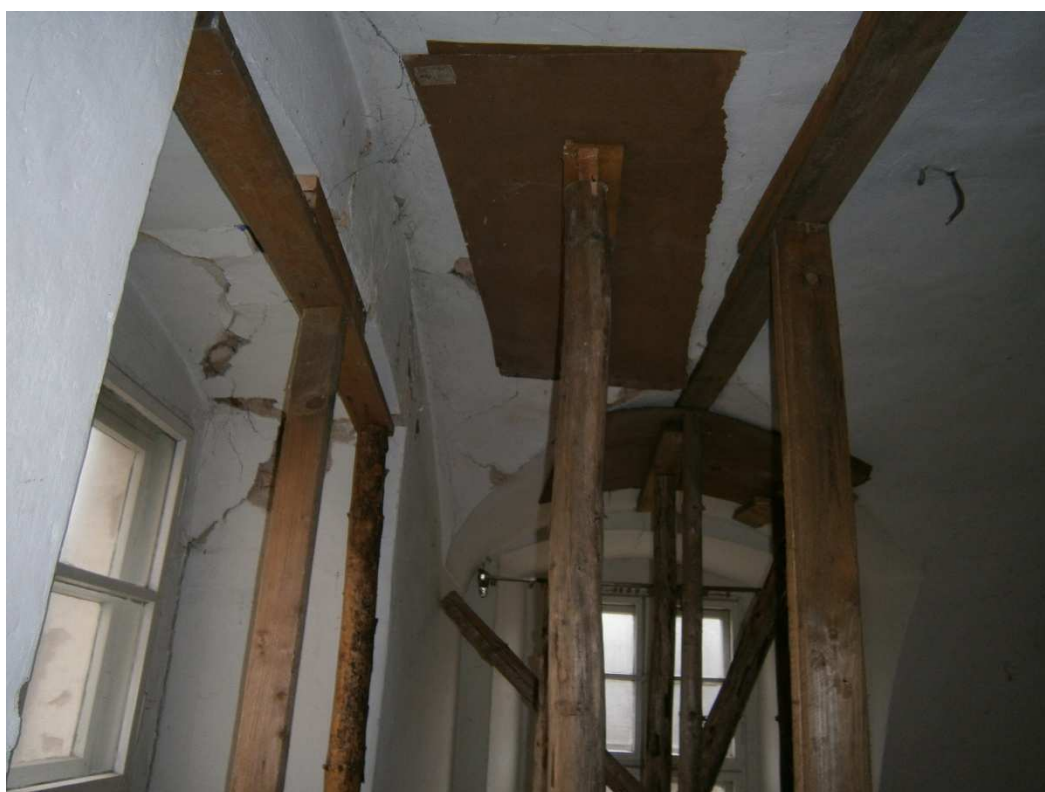
Podstemplowane sklepienie na I piętrze budynku – pomieszczenie 2/2

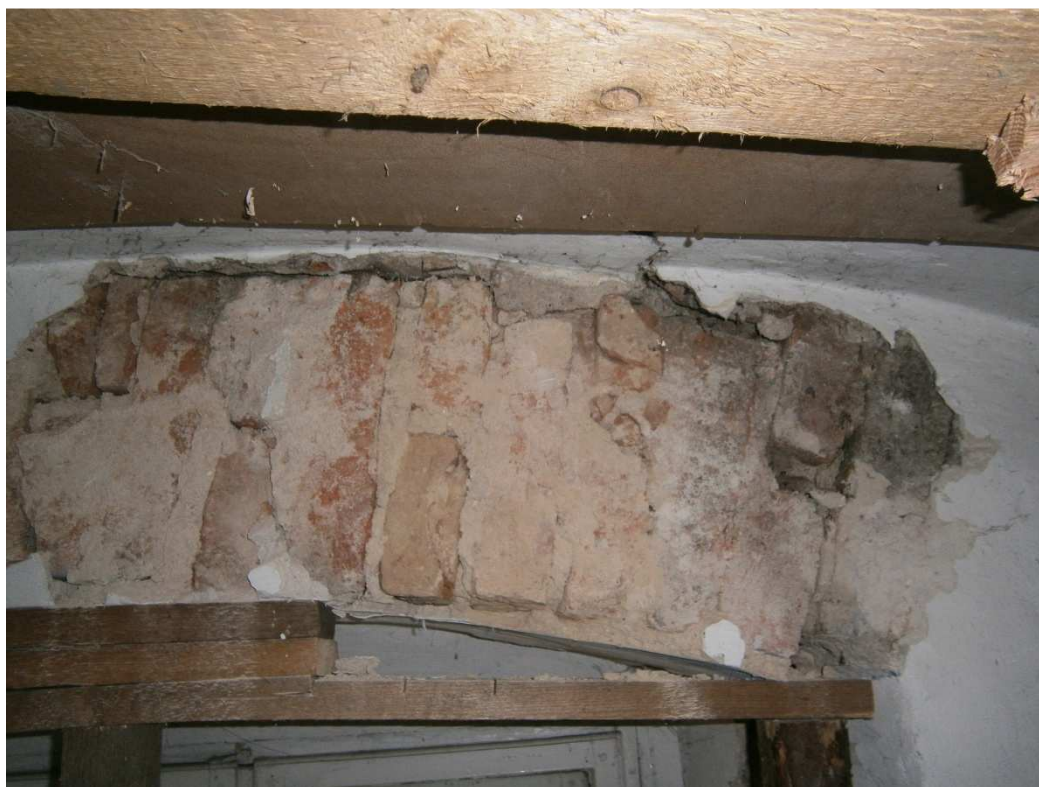
Uszkodzone nadproże okienne ściany szczytowej I piętra

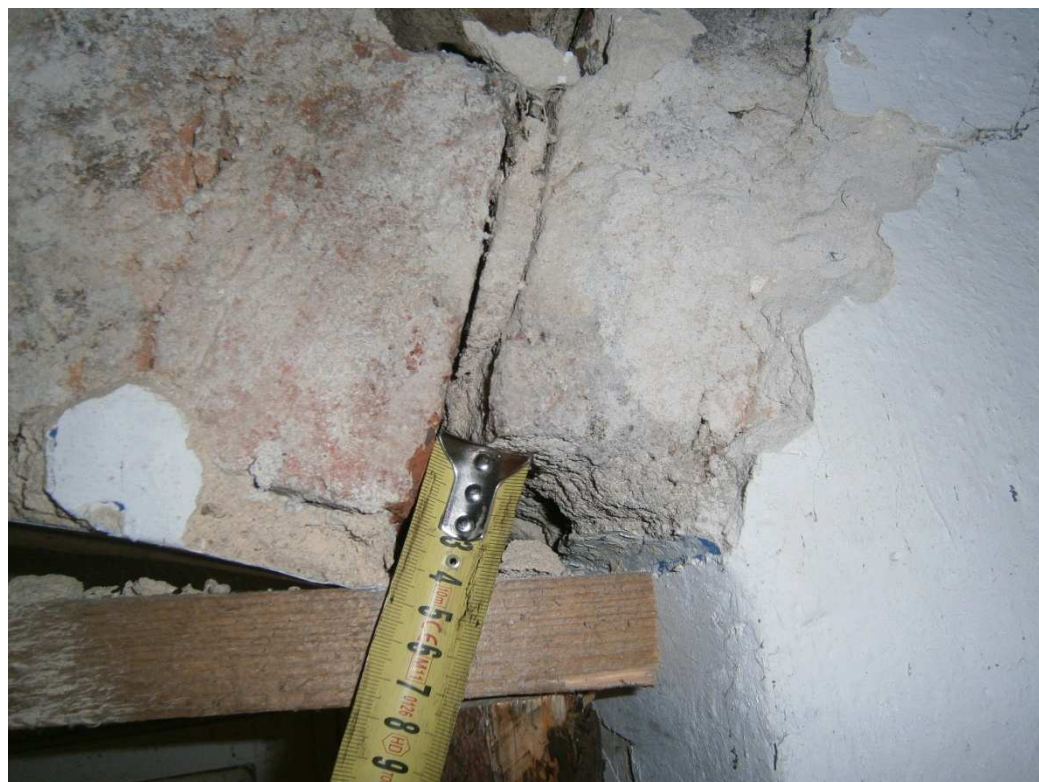
Uszkodzone nadproże okienne ściany szczytowej I piętra

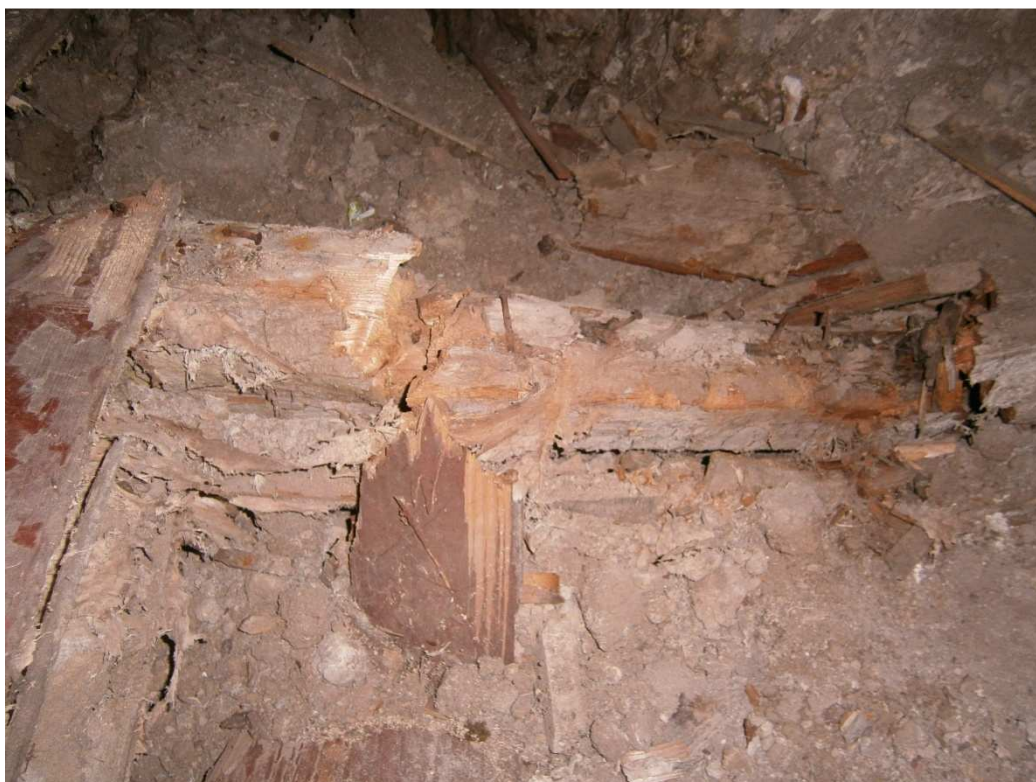
Uszkodzona belka

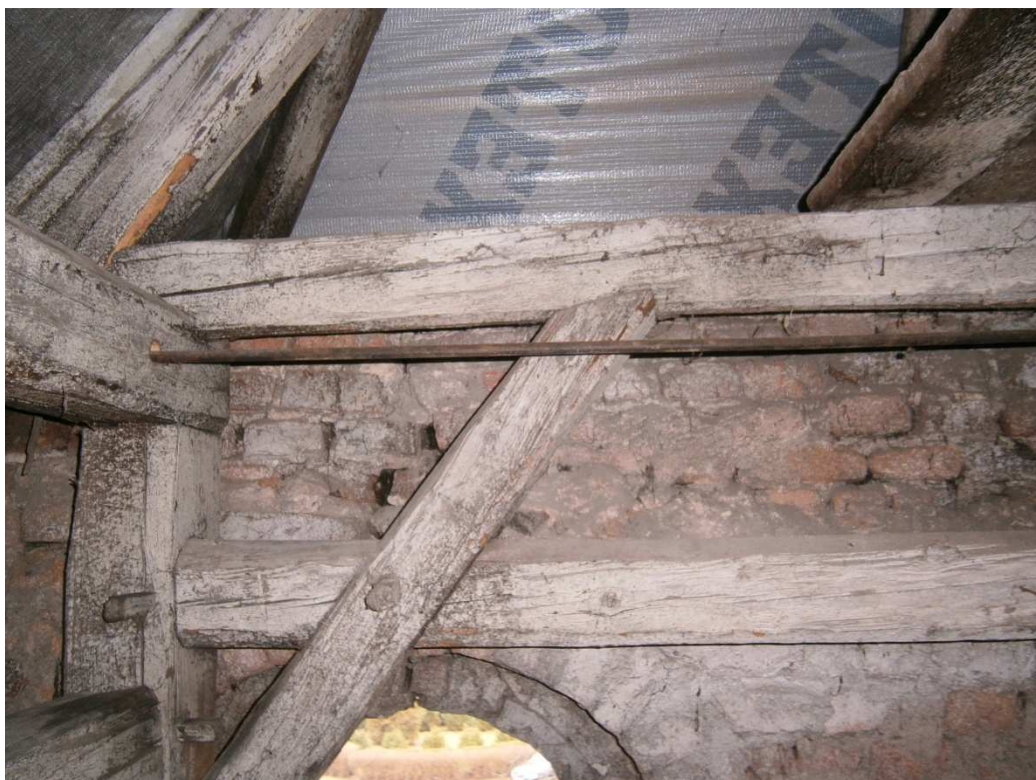
Ściąg stalowy z pręta średnicy 20mm na strychu

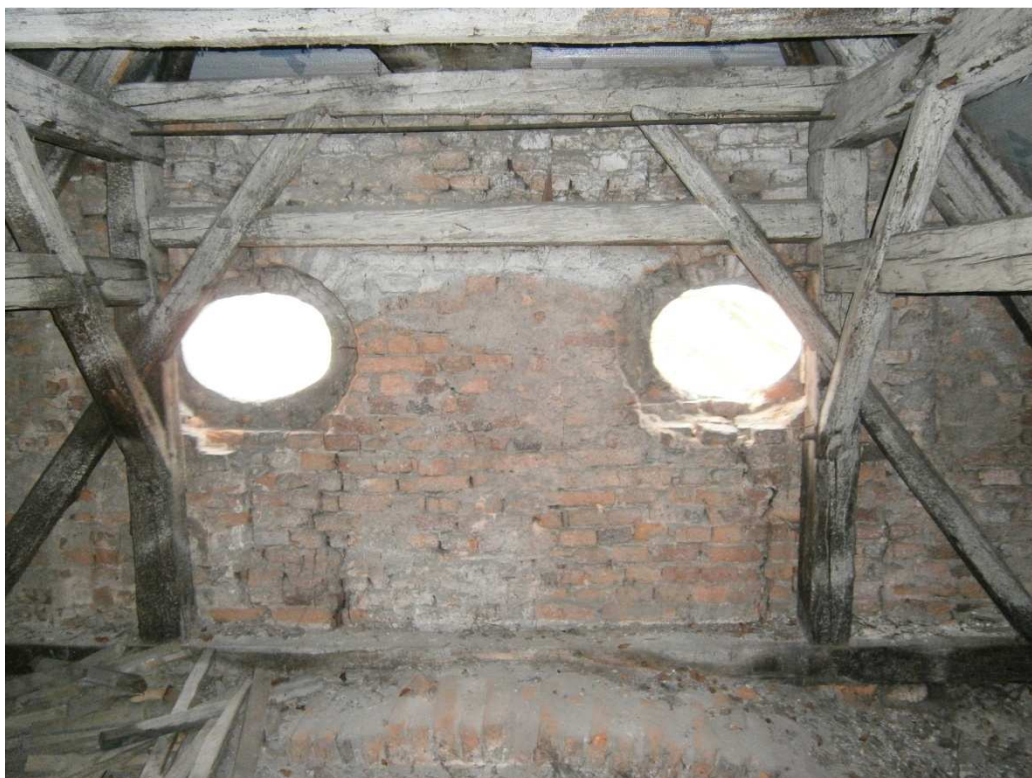
Spękania ściany szczytowej na strychu

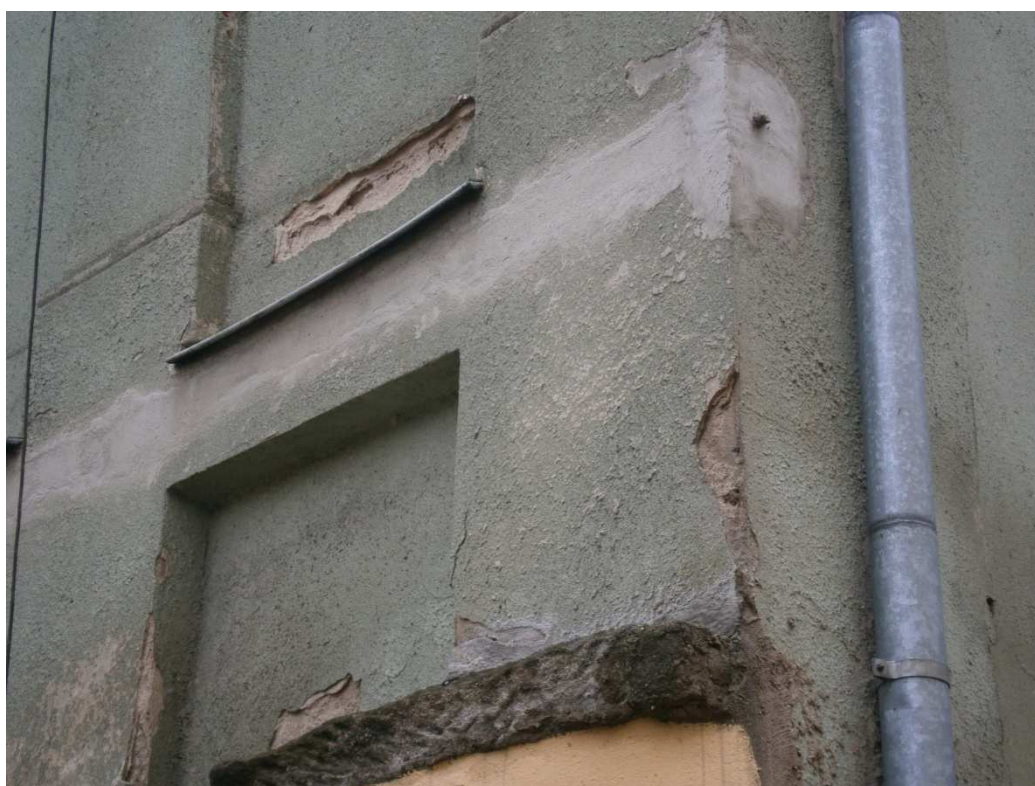
Ściąg z pręta stalowego średnicy 20mm na wysokości stropu nad parterem na elewacji szczytowej

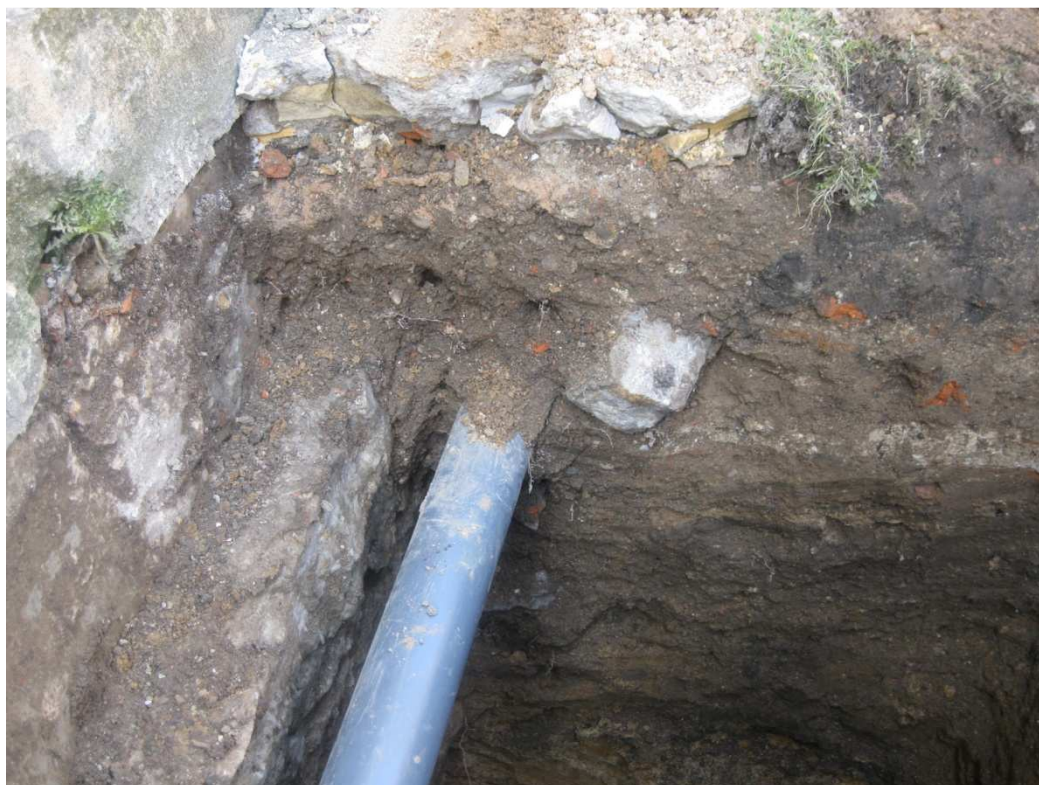
Odkrywka fundamentu na ścianie szczytowej

5.5 Istniejące fundamenty kamienne na zaprawie wapiennej są w stanie technicznym dobrym, nie spękane oraz nie są przyczyną spękań murów. Fundamenty nie wymagają wzmocnienia ani poszerzenia ich ław. Grunt pod fundamentami jest suchy, bez wody gruntowej i posiada dużą nośność wynoszącą około 0.30 MPa ( grunt – glina półzwardła z domieszką piasku – w.g badan gruntu).

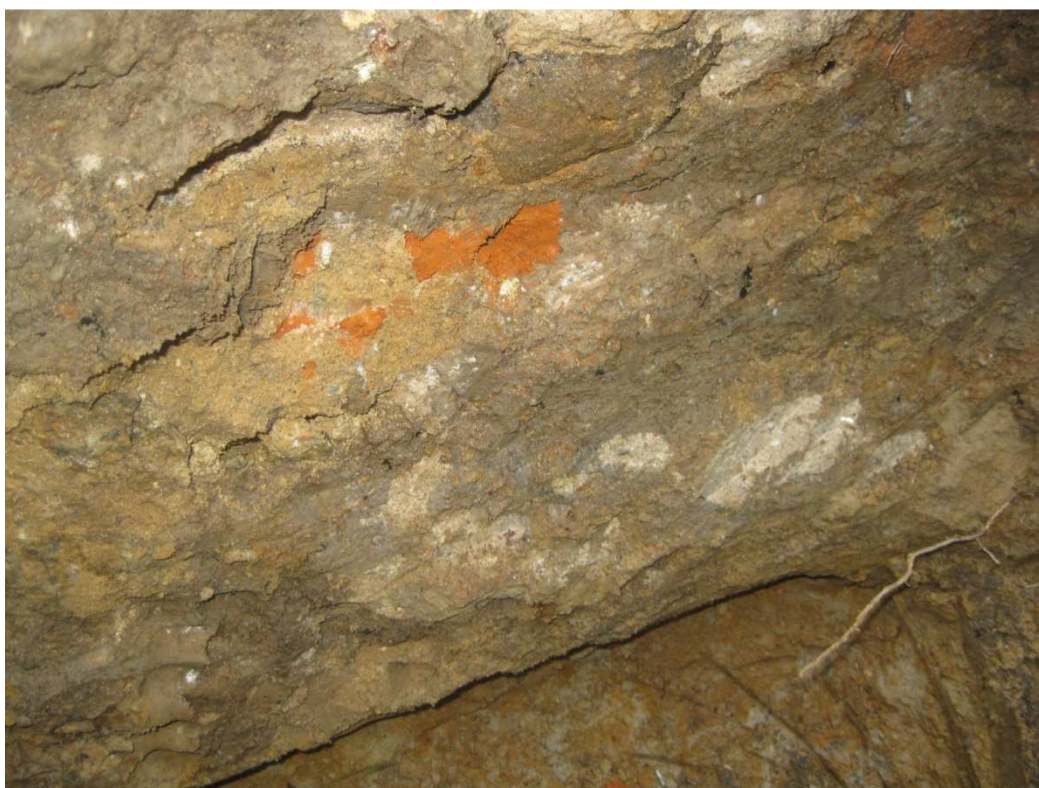
Odkrywka fundamentu na ścianie szczytowej

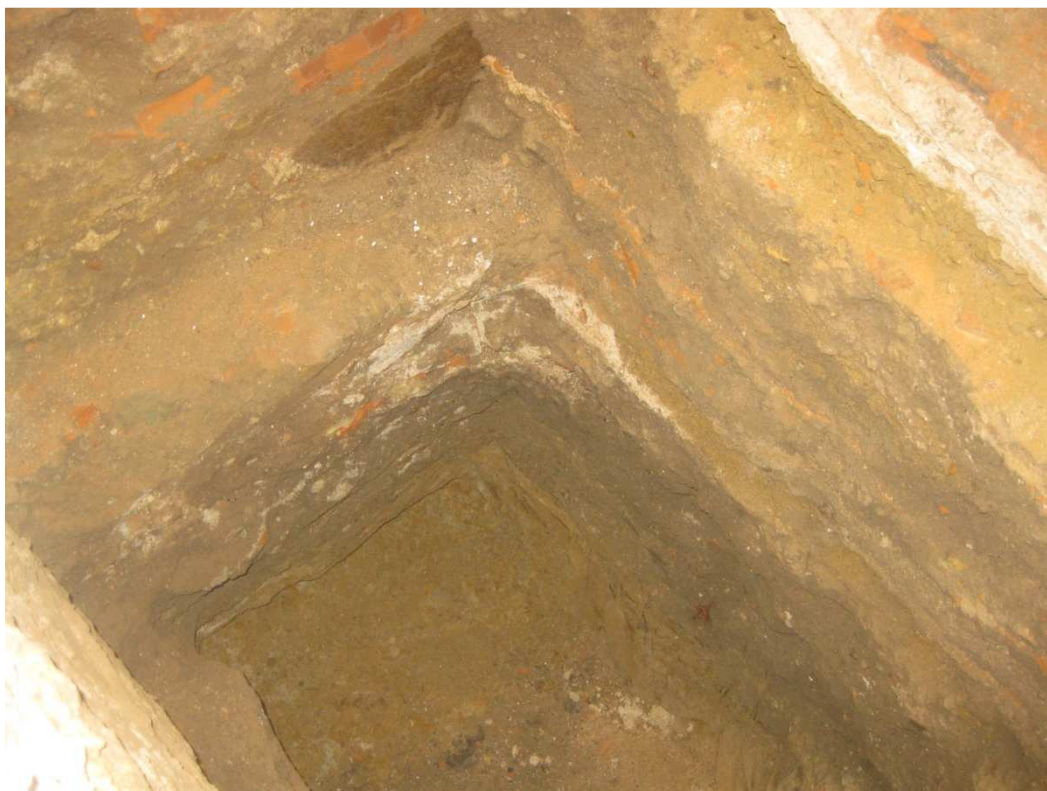
Odkrywka fundamentu od strony wewnętrznej

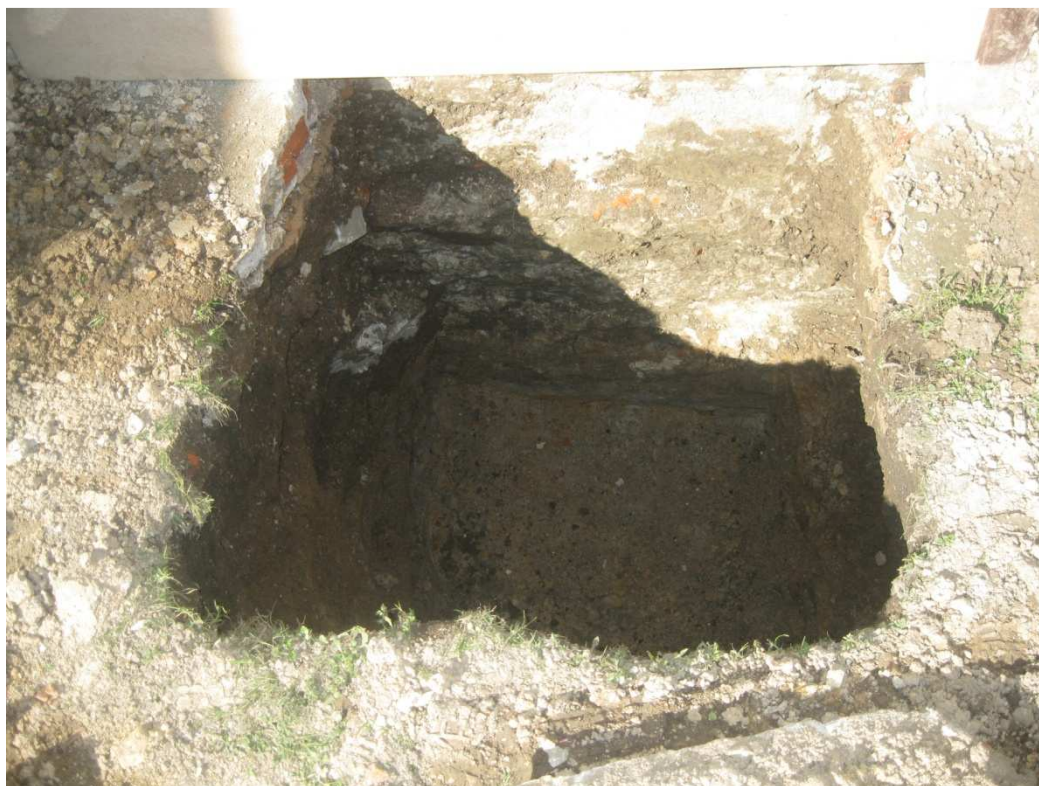
Odkrywka fundamentu na ścianie frontowej
