OPIS TECHNICZNY
DO PROJEKTU ARCHITEKTONICZNO – BUDOWLANEGO
REMONTU KAPLICY CMENTARNEJ W JELONKACH

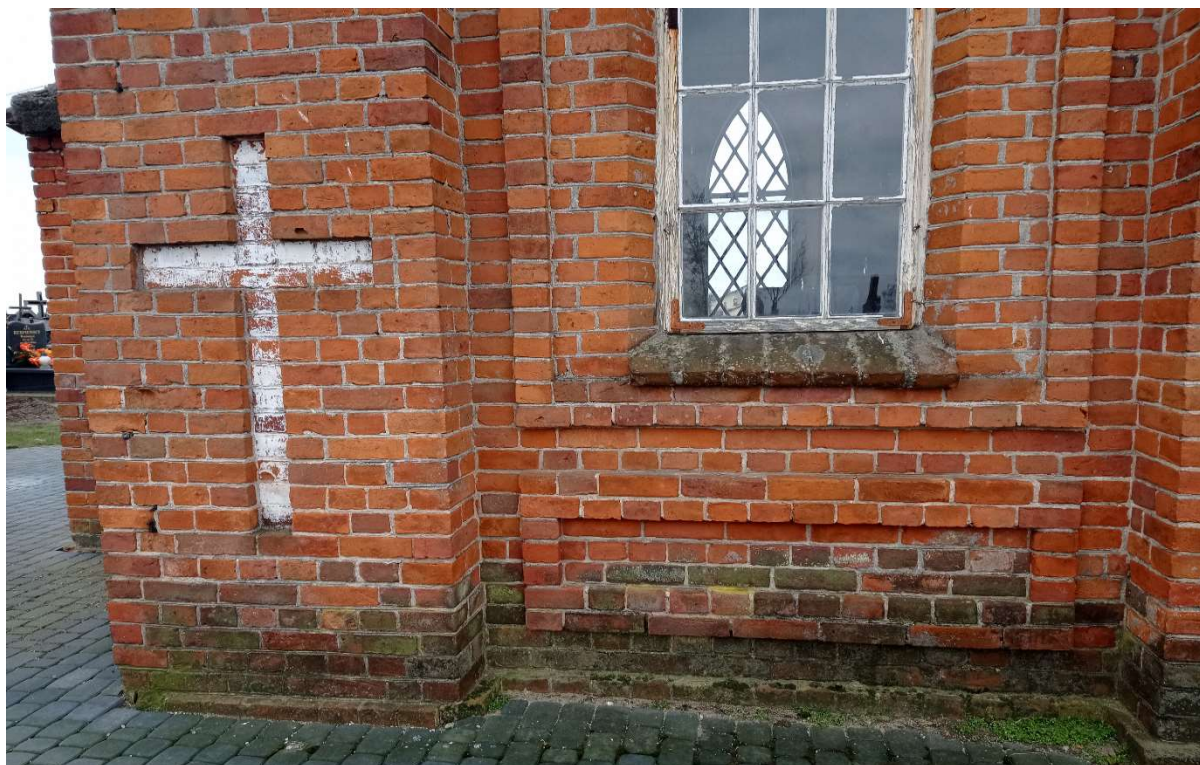
Ponadto przy istniejących ścianach fundamentowych i wyższych partiach pojawia się widoczne, lokalne zazielenienie części powierzchni (Fotografia nr 1). Potwierdzają one trwałe, utrzymujące się zwiększone zawilgocenie.

Zdjęcie nr 1. – Lokalne zazielenienie części powierzchni ścian.

Projekt przewiduje wykonanie opaski trawiastej wokół budynku kaplicy (wg. szkicu – przekrój A-A), dzięki której ze ścian fundamentowych woda będzie mogła lepiej odparować. Wymiana szczelnej kostki brukowej stykającej się z murami na opaskę z materiału pochodzenia mineralnego, przepuszczalnego (trawa) zabezpieczy przed utrzymywaniem się wilgoci i rozbryzgiem wód deszczowych na ściany fundamentu.

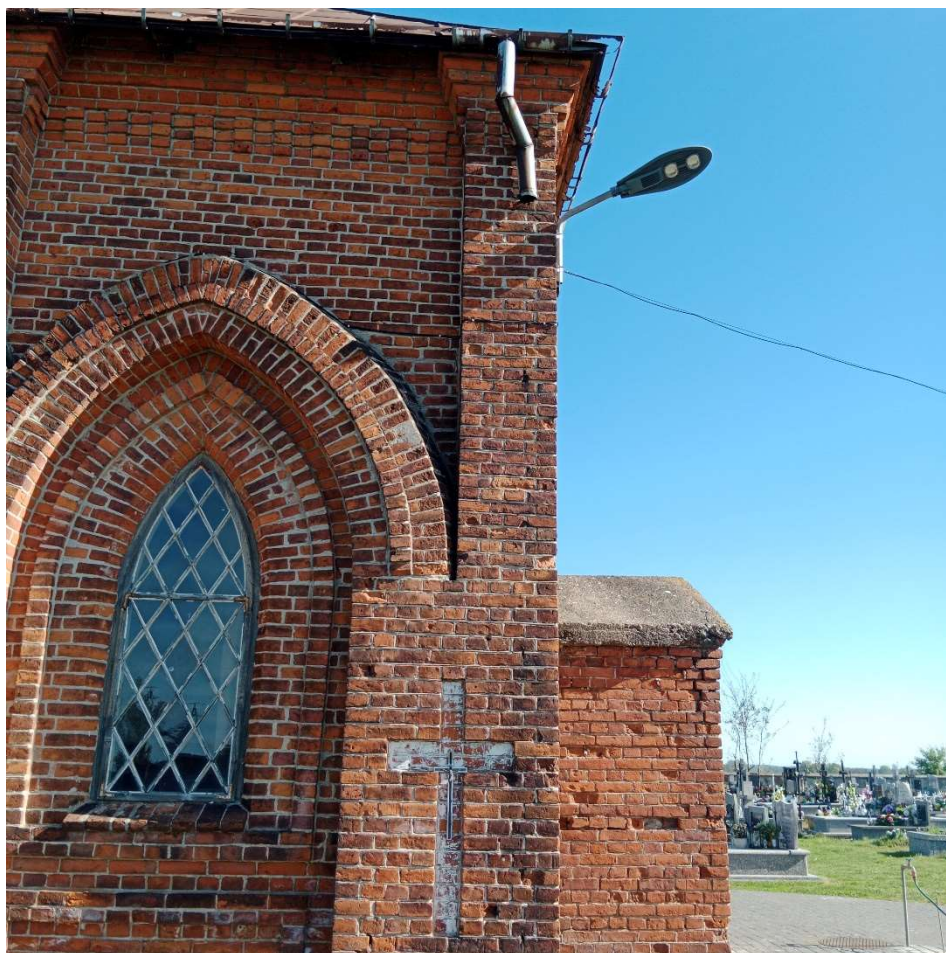
Zdjęcie nr 1. Zniszczone obróbki blacharskie kaplicy. Betonowe zadaszenie nad zejściem do kruchty.

Zaprojektowano wymianę pokrycia dachowego na pokrycie z blachy miedzianej gr. 0,7 mm wraz z wymianą obróbek blacharskich .

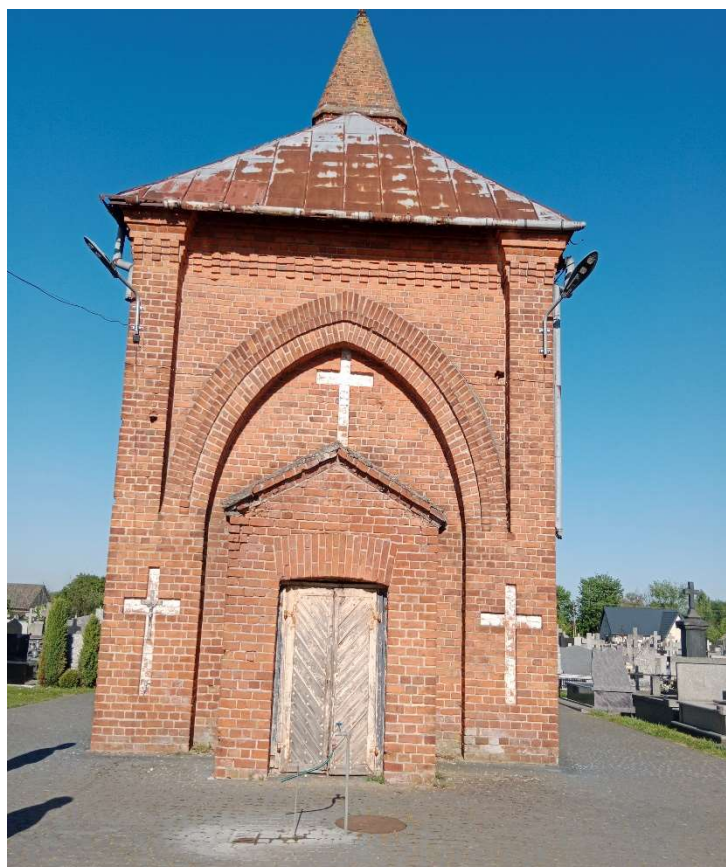
Zdjęcie nr 2. Zniszczone obróbki blacharskie kaplicy. Elewacja tylna (wschodnia).

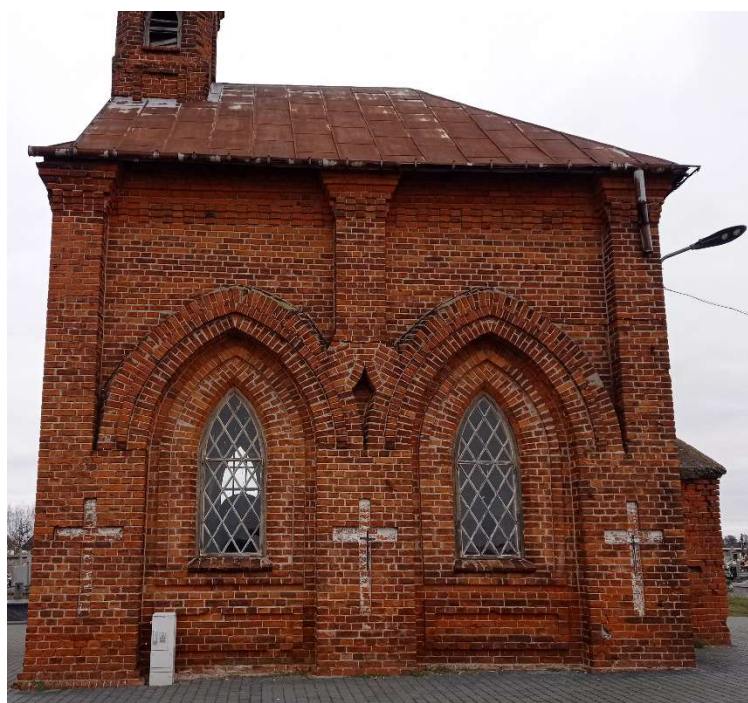
Zdjęcie nr 3. Zniszczone obróbki blacharskie kaplicy. Elewacja boczna (południowa).

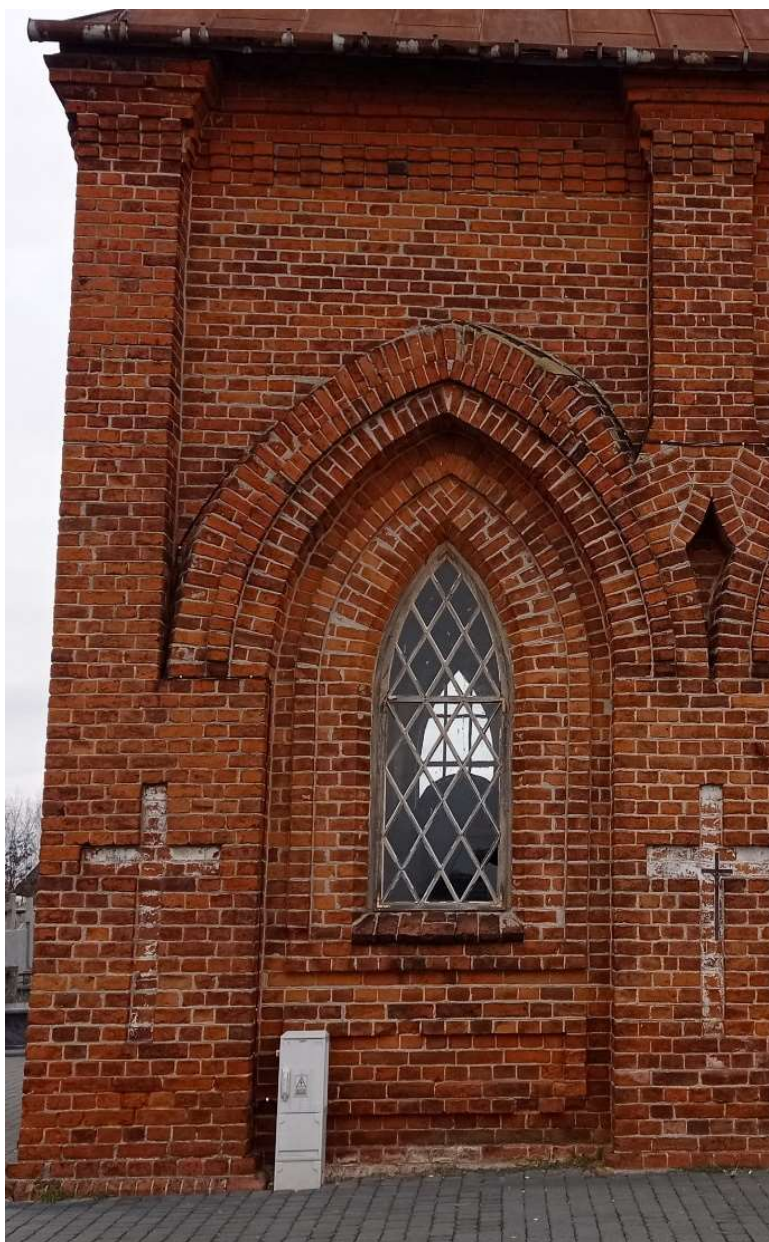
Zdjęcie nr 4. Złącze kablowe przy ścianie południowej budynku kaplicy.

Istniejącą skrzynkę złącza kablowego, ustawioną przy ścianie elewacji południowej należy przenieść poza obręb budynku kaplicy lub do jej wnętrza. Na budynku zainstalować instalację odgromową.

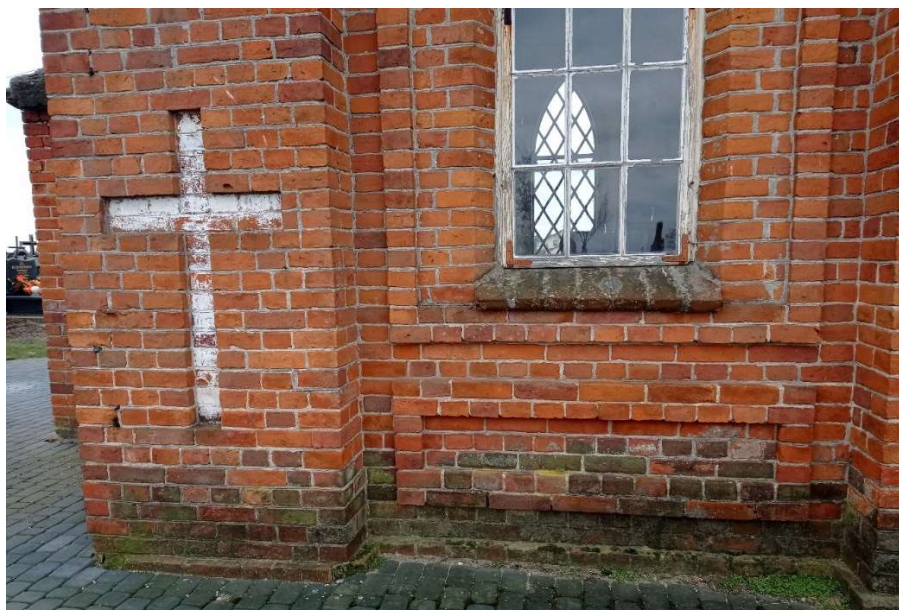
Zdjęcie nr 8. Zawilgocenie ścian przyziemia

1. Demontaż istniejącego chodnika z betonowej kostki brukowej na odległość ok. 1,2 m od ścian budynku kaplicy.
2. Odslonięcie ścian zewnętrznych metodą „mijankową”
3. Przed aplikacją powłok izolacyjnych należy przygotować podłoże. Musi być ono suche, równe, zwarte, nośne, wolne od kurzu i mleczka cementowego, jak również od substancji zmniejszających przyczepność.
4. Wszelkie uszkodzenia podłoża, duże pory, jamy lub „raki” na powierzchni betonu należy uzupełnić zaprawą na bazie spoiw mineralnych.
5. W przypadku murów kamiennych, występowania licznych rys lub możliwości pojawienia się pęknięć – ubytki w spoinach uzupełnić zaprawami systemowymi KEIM.

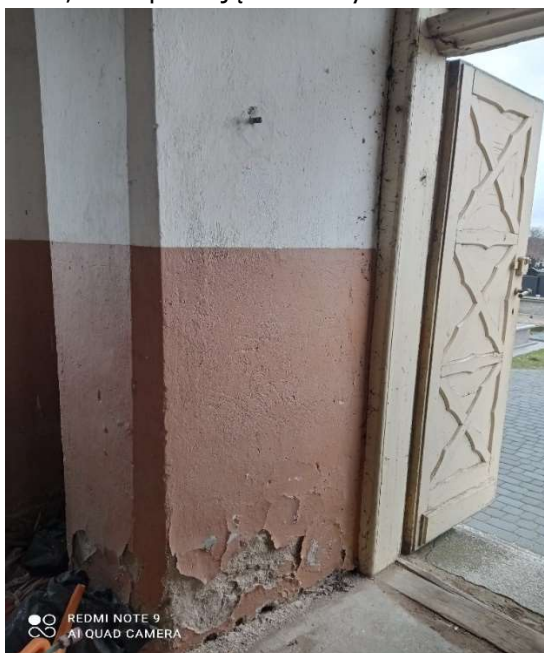
Zaobserwowano zniszczenia tynków wewnętrznych typowe dla murów notujących zwiększone zawilgocenie podłoża. Wilgoć jest jednym z najbardziej widocznych czynników powodujących wiele szkodliwych procesów. Wilgoć zawarta w murze powoduje pęcznienie, rozwarstwienie, brak adhezji do podłoża. Zwiększone zawilgocenie podłoża uwiadcza się w łuszczeniu powłoki i tynku. Dotyczy głównie partii cokołowych oraz przypodporowych. Uszkodzenia tynków wynikające ze zwiększonego zawilgocenia powstały także z odbicia od betonowych opasek wód deszczowych, które zachlapywały ściany często do wys. 40-60 cm.

Tynki straciły walory techniczne, zabezpieczające i estetyczne.

Zdjęcie nr 9. Lamperia na ścianach – strefa wejściowa

1. Zdezynfekować powierzchnię ścian w miejscach zakażenia mikrobiologicznego preparatem biobójczym KEIM Algicid Plus. Aplikacja preparatu metodą natryskową. Głęboko zakażone podłoże wymaga nasączenia struktury tynku i cegieł oraz wykonanie badań sprawdzających skuteczność zabiegu.
2. Stare partie wypraw tynkarskich, miejscowe uzupełnienia cementowe oraz zdegradowane cegły i kruche osypujące się spoiny należy usunąć mechanicznie, następnie oczyścić szczotką na sucho lub sprężonym powietrzem powierzchnię muru z pyłów i drobnych pozostałości zapraw oraz wywieźć gruz poza miejsce prac.
3. Na parterze budynku zostaną wymienione zdegradowane tynki i wymienione na tynki renowacyjne WTA. Całość powierzchni zostanie ujednolicona szpachlą krzemianową Sanierputz – Fine.

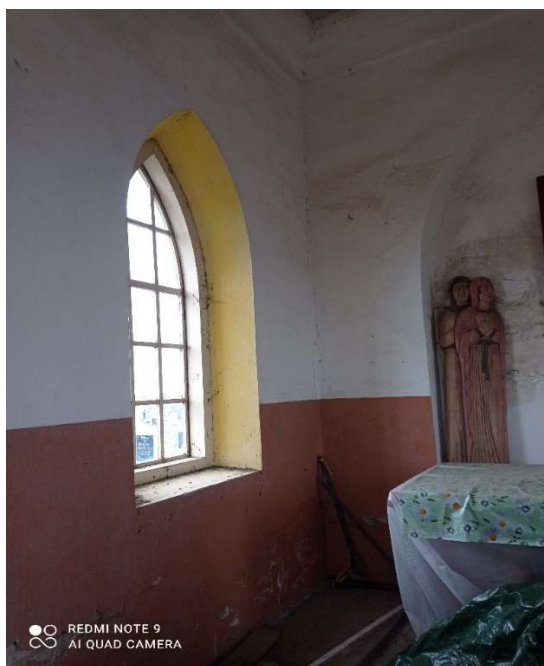
Zdjęcie nr 10. Lamperia na ścianach – wnętrze parteru kaplicy

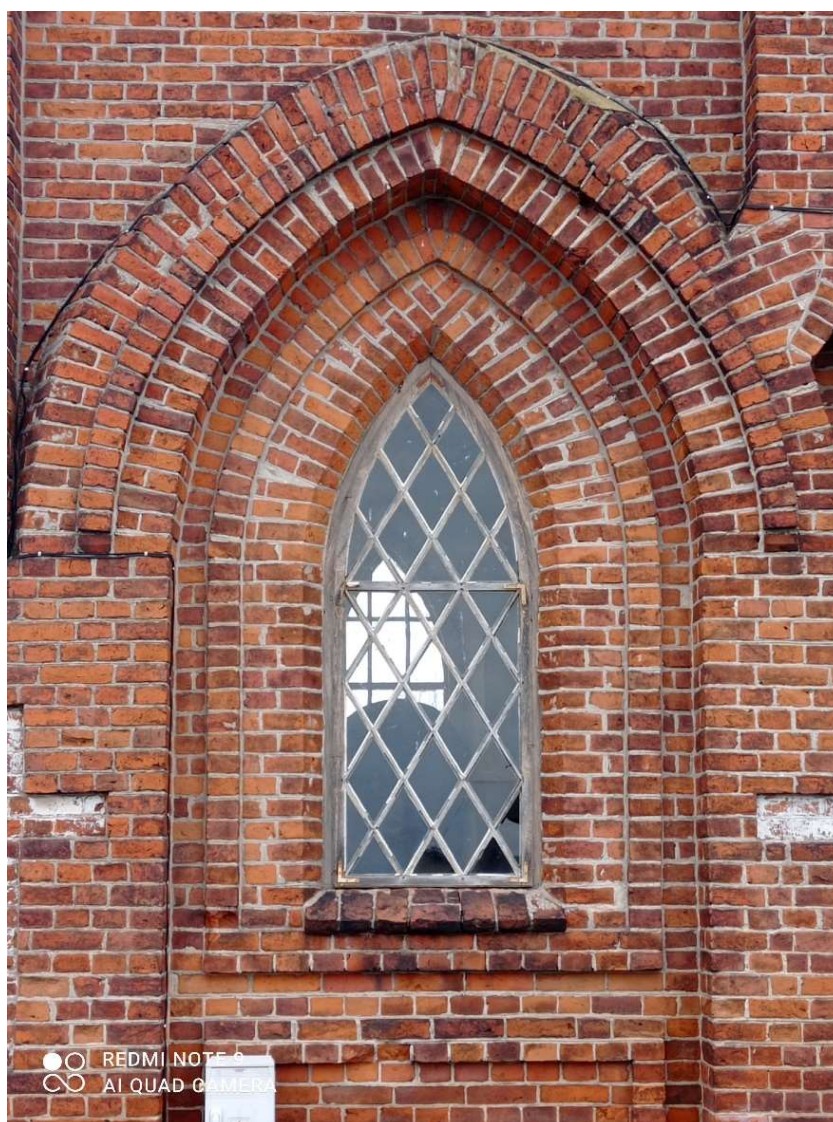
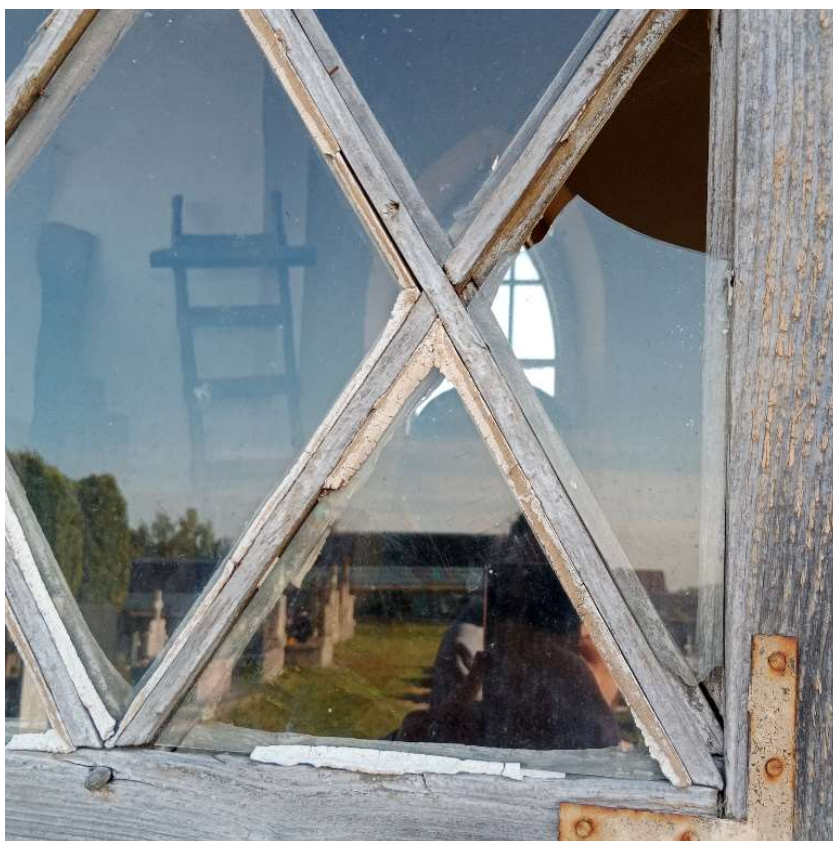
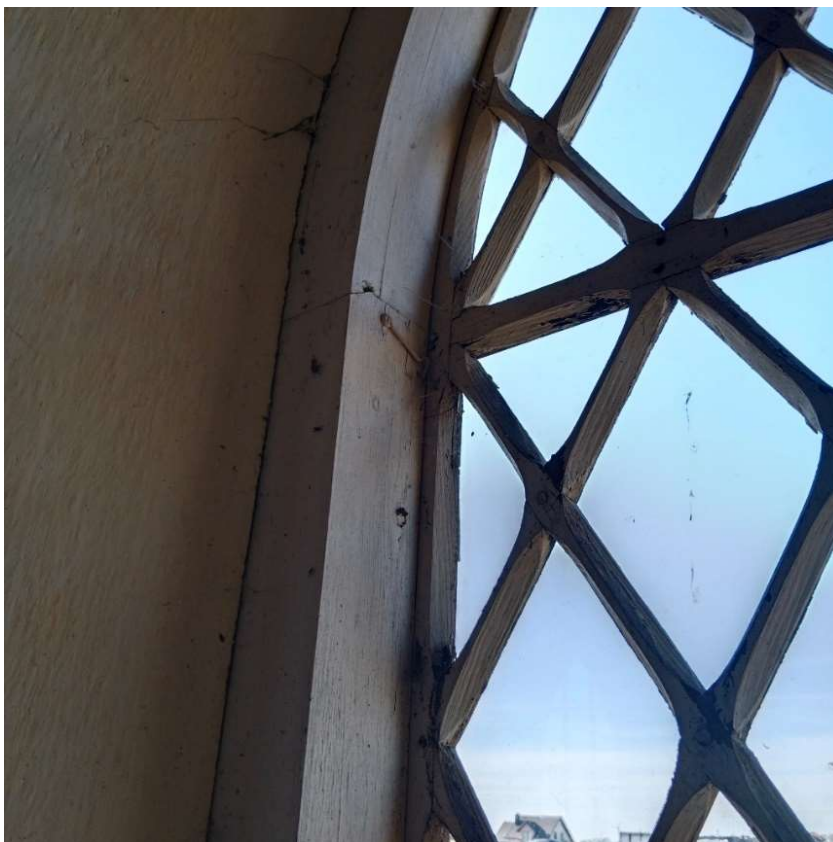
Brak sygnowania wykonania przez zakład pracowni witrażownictwa. W obrębie poszczególnych okien widoczne uszkodzenia szkła, wytłuczenia fragmentów, miejscowe drobne ubytki oraz pęknięcia i punktowe obicia.

Zdjęcie nr 12. Okno O1 – „od zewnątrz budynku

Zdjęcie nr 13. Szczegół okna O1 – „od zewnątrz budynku”

Zdjęcie nr 14. Szczegół okna O1 – „od wewnątrz budynku”

10. Konserwacja oryginalnej stolarki okiennej (okna O1) z wymianą uszkodzonych formatek szybowych i wymiana okien (O2) odwzorowujące okna O1.
11. Regulacja schodów zewnętrznych.

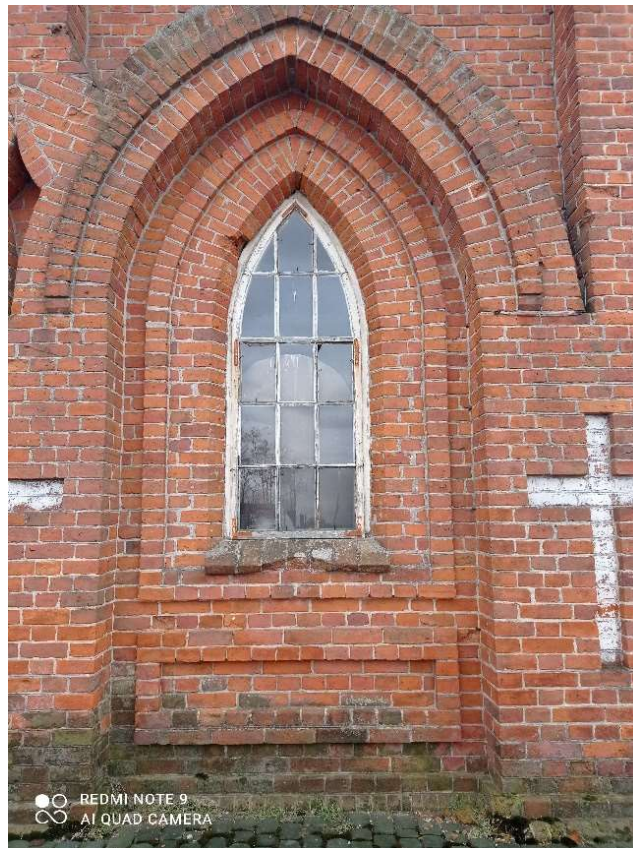
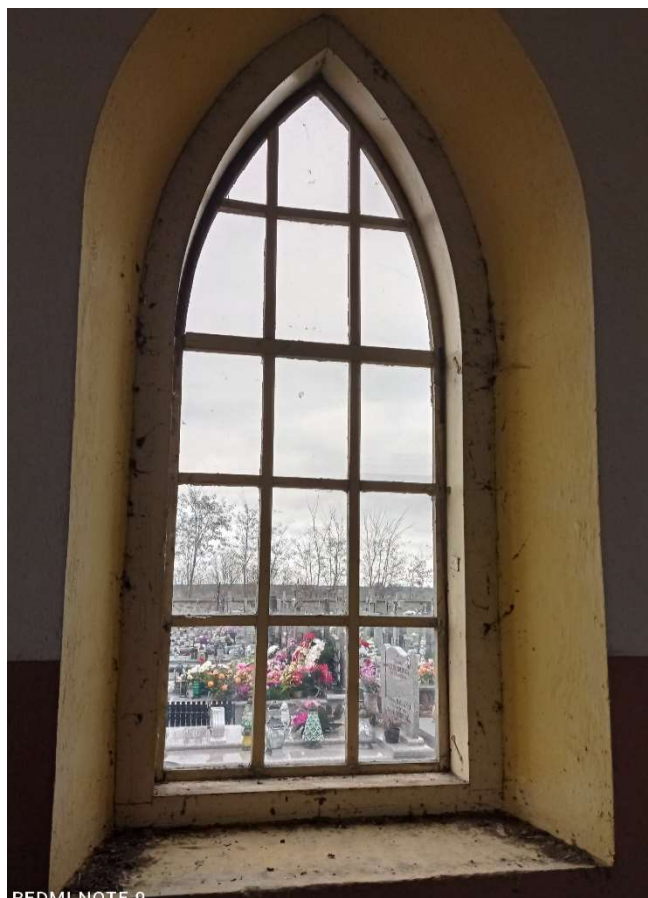
Zdjęcie nr 15. Okno O2 – „od zewnątrz budynku”

Zdjęcie nr 16. Okno O2 – „od wewnątrz budynku”

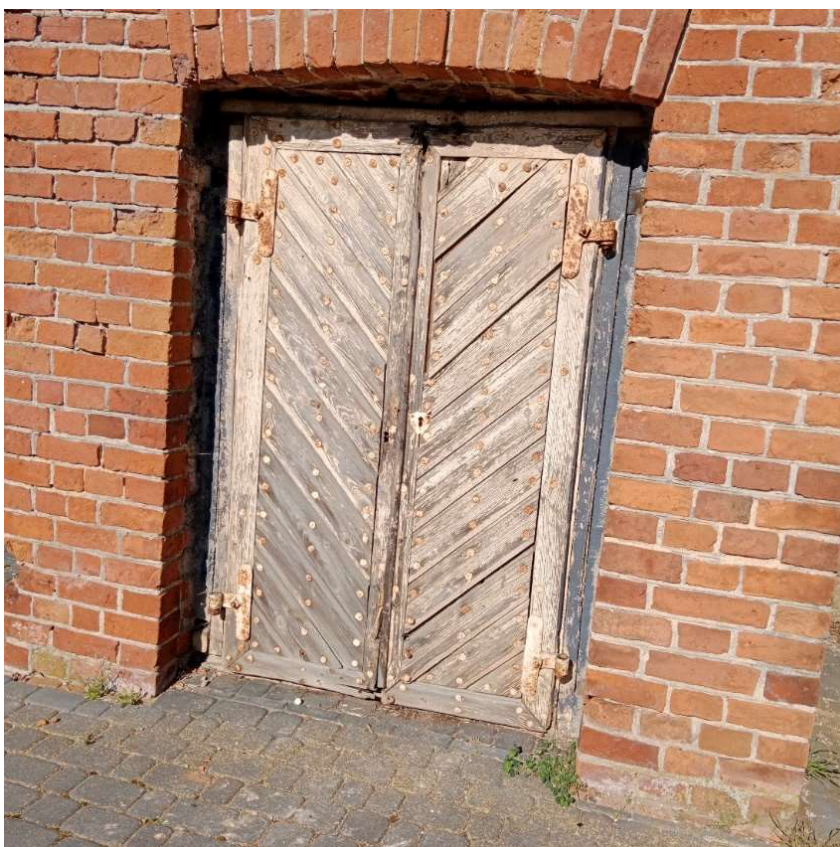
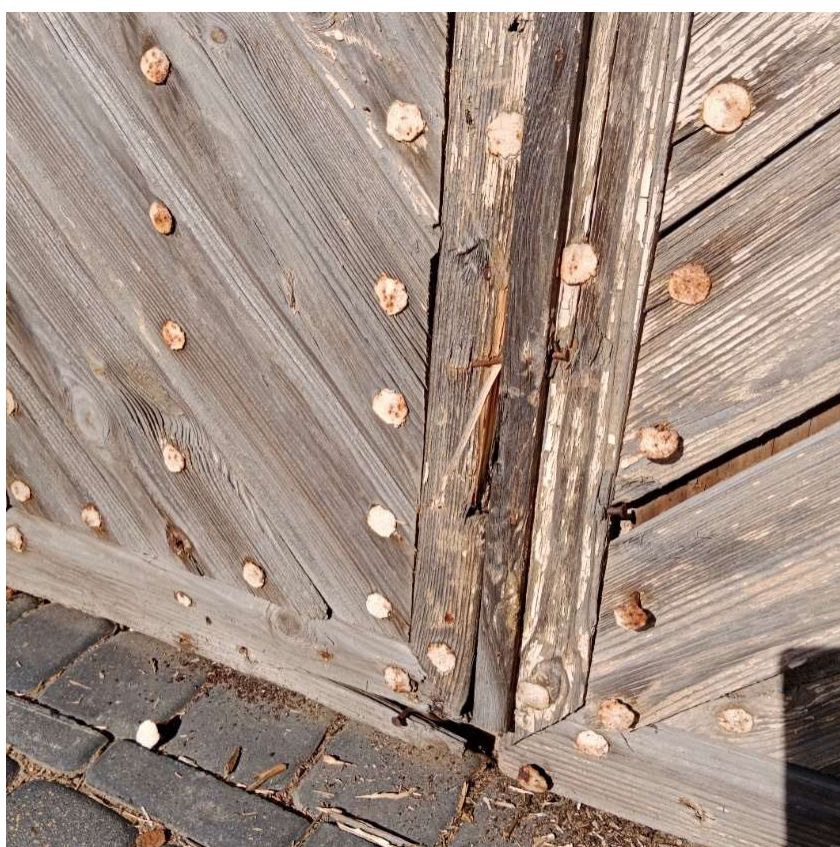
Drzwi posiadają ubytki w drewnie, zniszczone w dolnej części przez korozję biologiczną. Postępująca długotrwała degradacja drewna nie kwalifikuje tych elementów do konserwacji, gdyż nie zapewnia trwałości wykonanych zabiegów konserwatorskich. Według autora opracowania zasadnym jest wykonanie kopii istniejących drzwi. Ważnym aspektem finalnym zakładanego procesu jest przywrócenie trwałych cech użytkowych oraz historycznej estetyki charakterystycznej dla sztuki regionalnej.

Zdjęcie nr 18. Drzwi wejściowe do części podpiwniczonej w kaplicy

Zdjęcie nr 19. Szczegół połączenia elementów w drzwiach zewnętrznych do części podpiwniczonej kaplicy

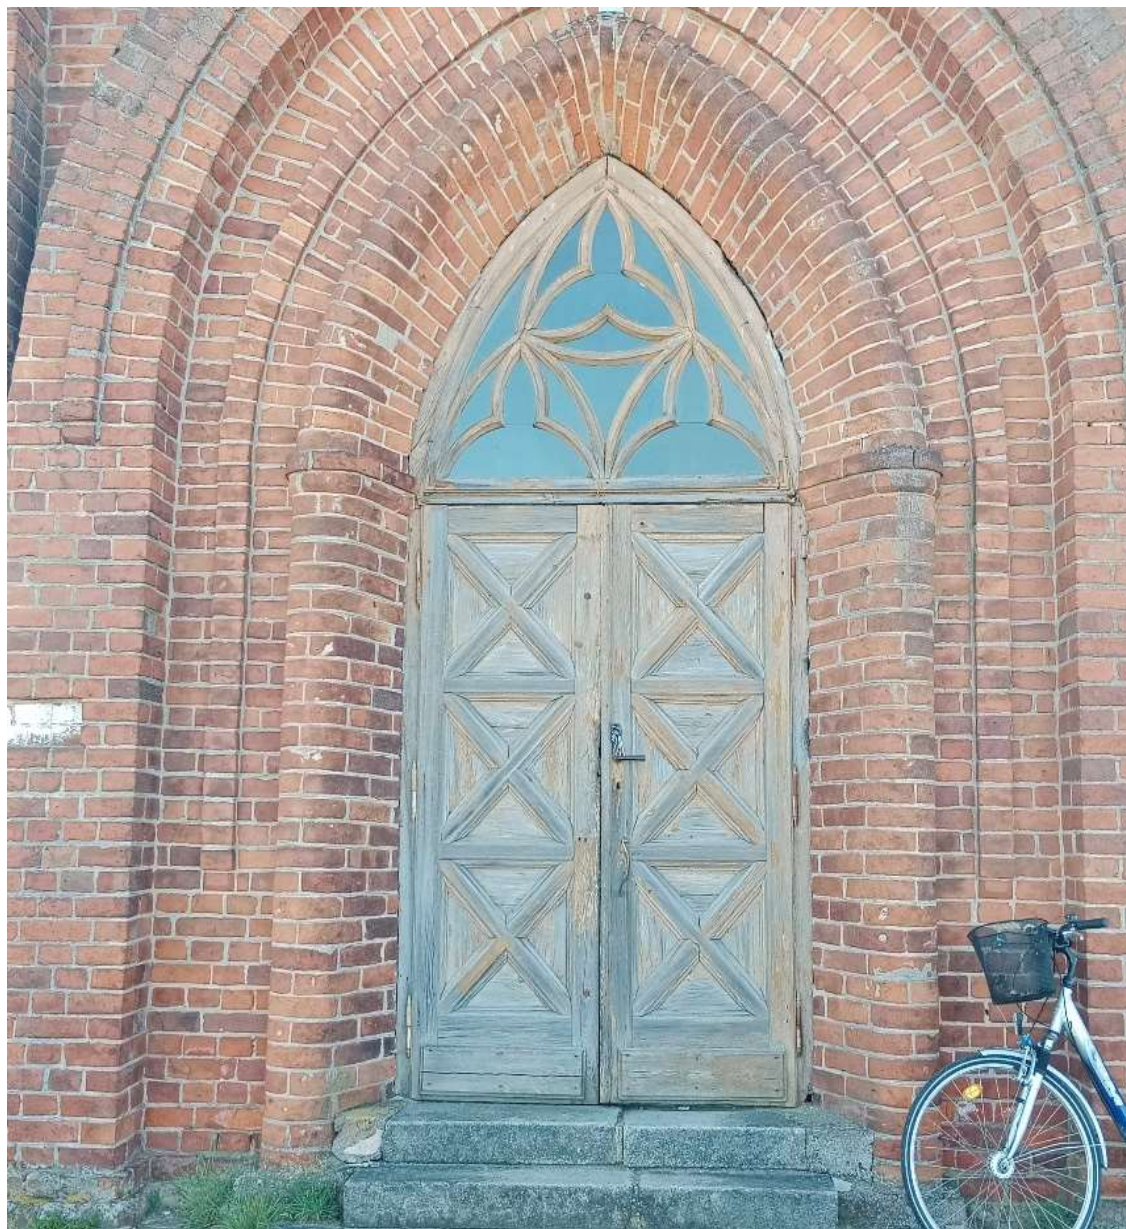
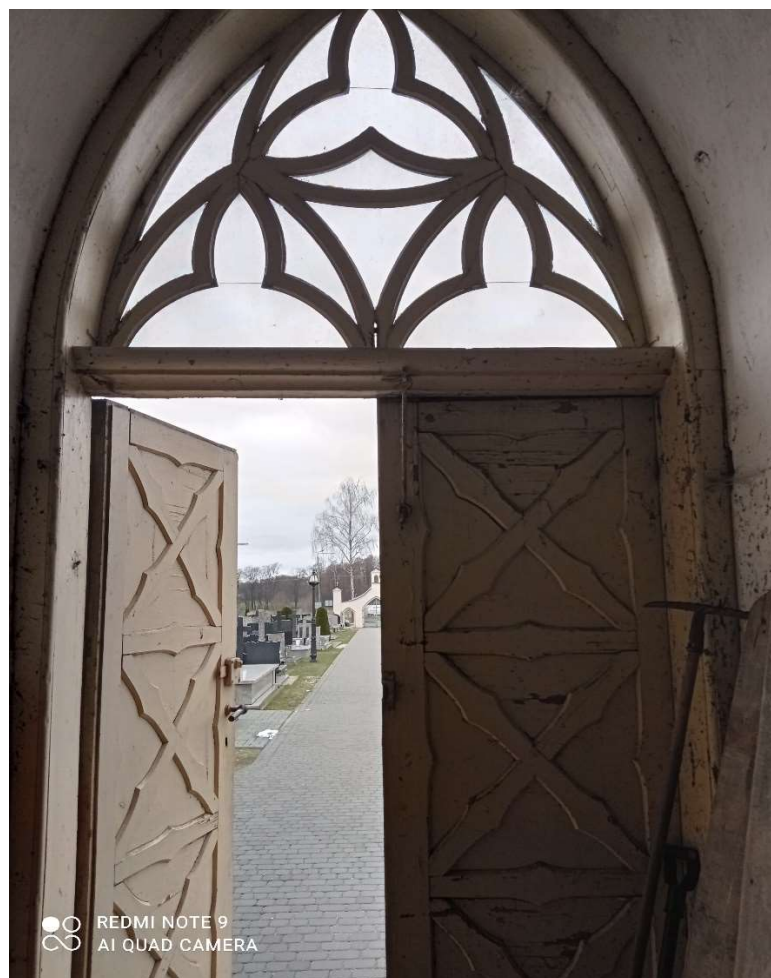
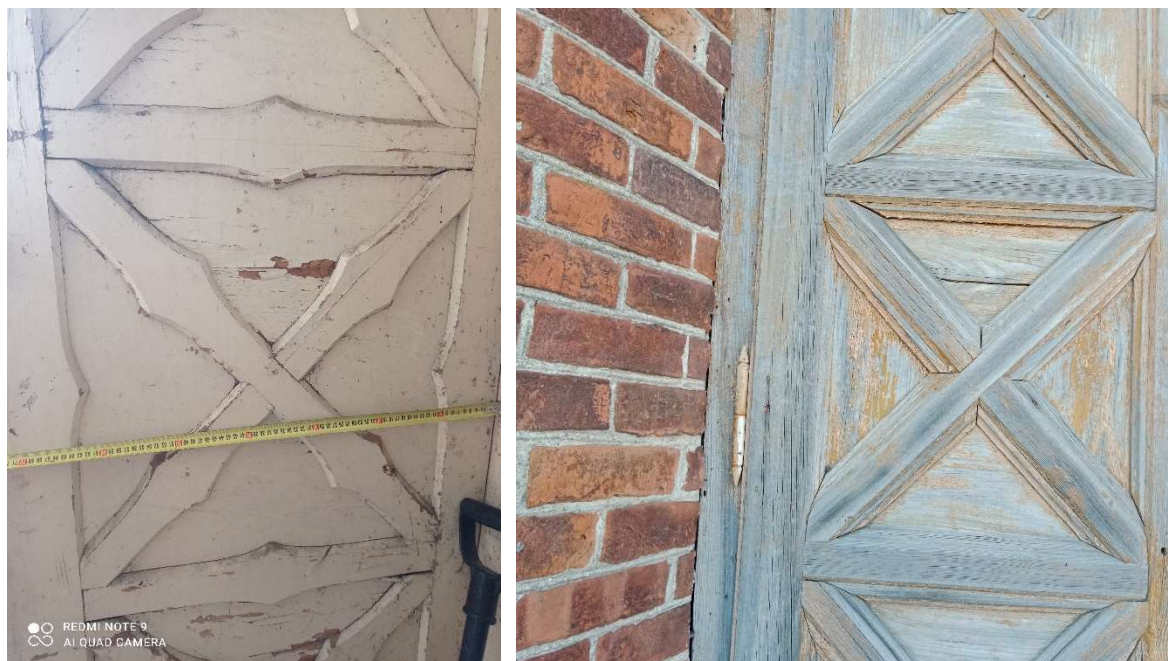
Zdjęcie nr 20. Drzwi wejściowe do kaplicy – „od zewnątrz”

Zdjęcie nr 21. Drzwi wejściowe do kaplicy – „od wewnątrz”.

Zdjęcie nr 22. Szczegół skrzydła drzwiowego – „od wewnątrz” / Szczegół skrzydła drzwiowego – „od zewnątrz”.

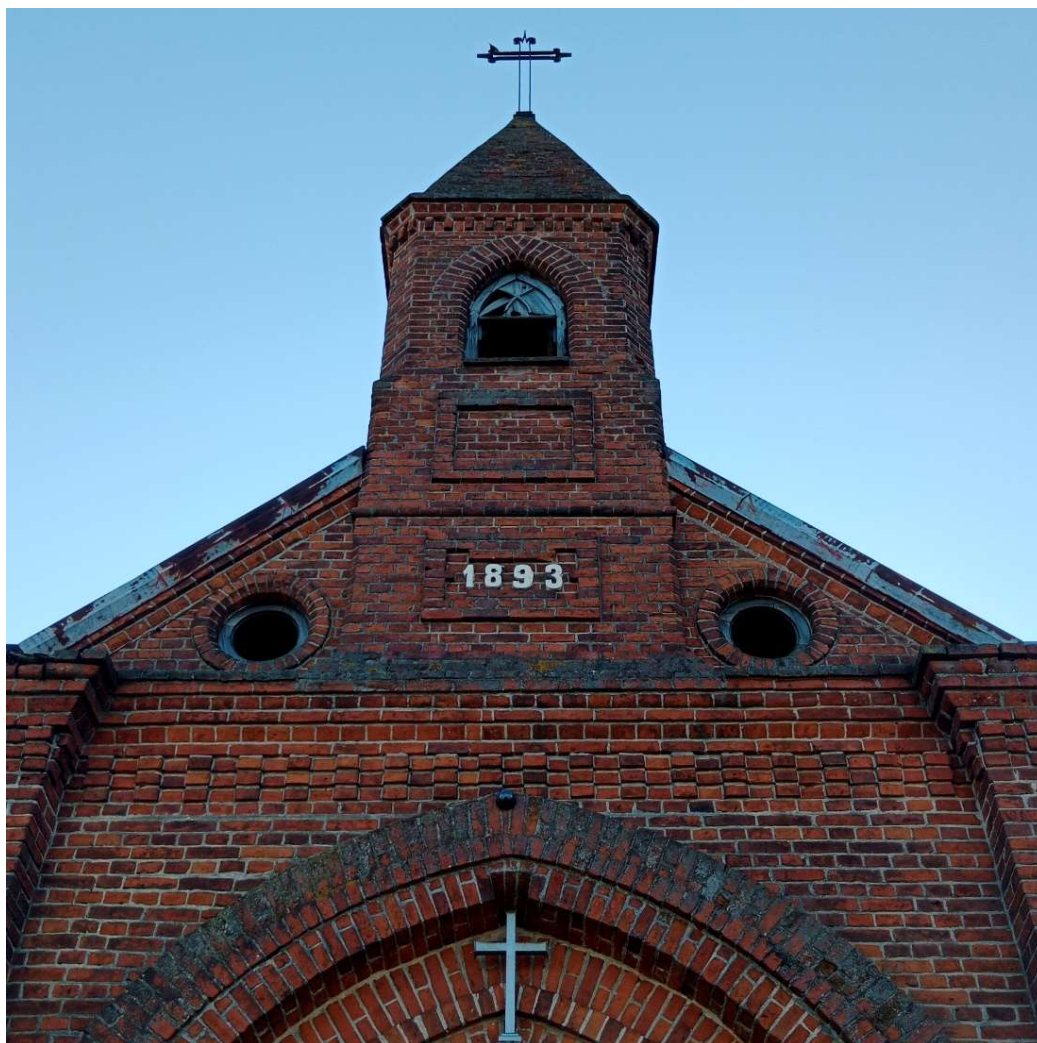
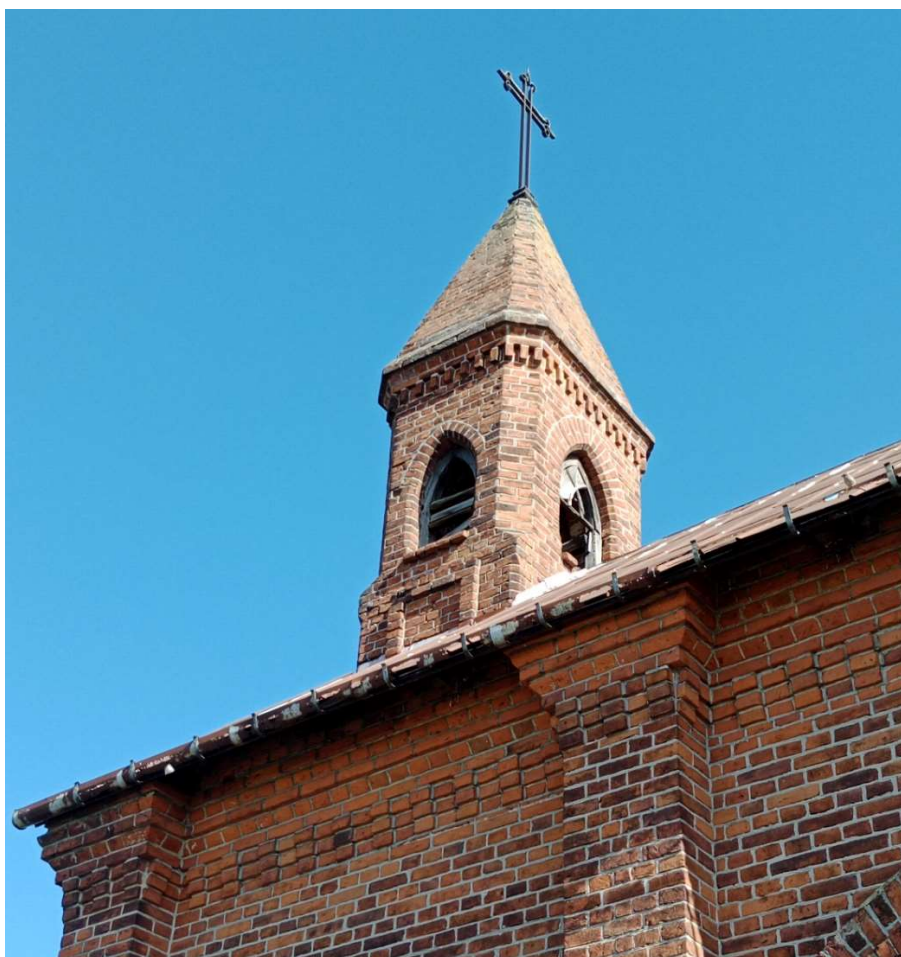
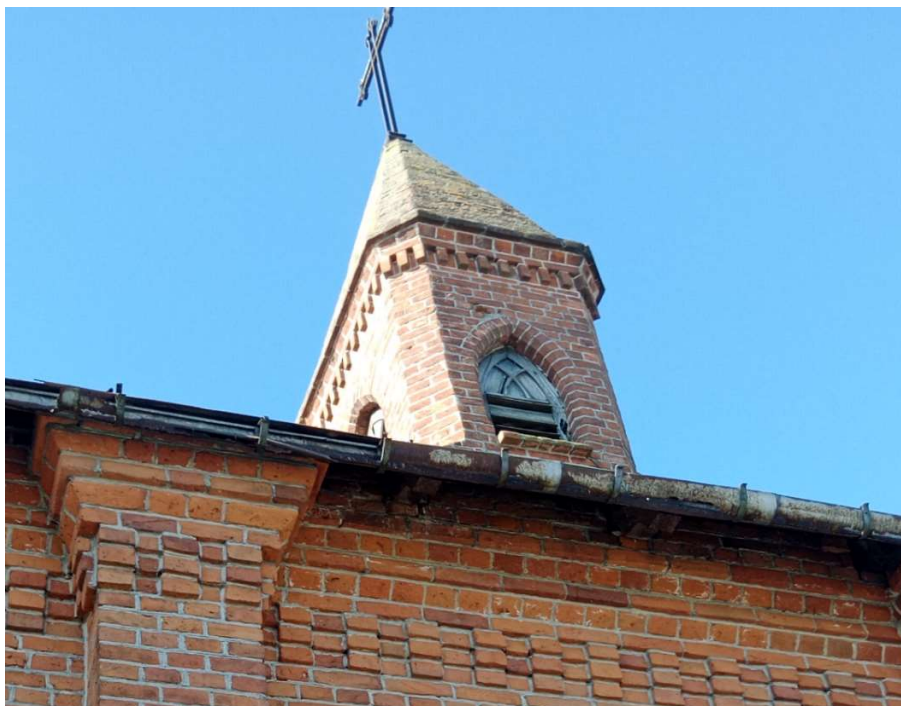
Powierzchnia drewna szara, plamy grzybów pleśniowych i zacieki na skutek zawilgocenia i korozji biologicznej. Ubytki konstrukcyjnych elementów drewnianych. Lokalne uszkodzenia w miejscach łączeń, wyłamania w gniazdach ościeżnic. Uszkodzenia mechaniczne ram ościeżnic. Ponadto lokalne deformacje i odspojenia mniejszych elementów. Ościeżnice z drewna dębowego z wieloma uszkodzeniami pęknięciami i ubytkami.. Brak fragmentów dekoracyjnych i snycerskich.

Postępująca długotrwała degradacja drewna nie kwalifikuje tych elementów do konserwacji, gdyż nie zapewnia trwałości wykonanych zabiegów konserwatorskich. Według autora opracowania zasadnym jest wykonanie kopii istniejących żaluzji. Ważnym aspektem finalnym zakładanego procesu jest przywrócenie żaluzjom estetyki charakterystycznej dla historycznej sztuki regionalnej.

Zdjęcie nr 23. Żaluzje drewniane od strony elewacji frontowej.

Zdjęcie nr 24. Żaluzje drewniane od strony elewacji południowej i wschodniej.

Zdjęcie nr 25. Żaluzje drewniane od strony elewacji północnej.

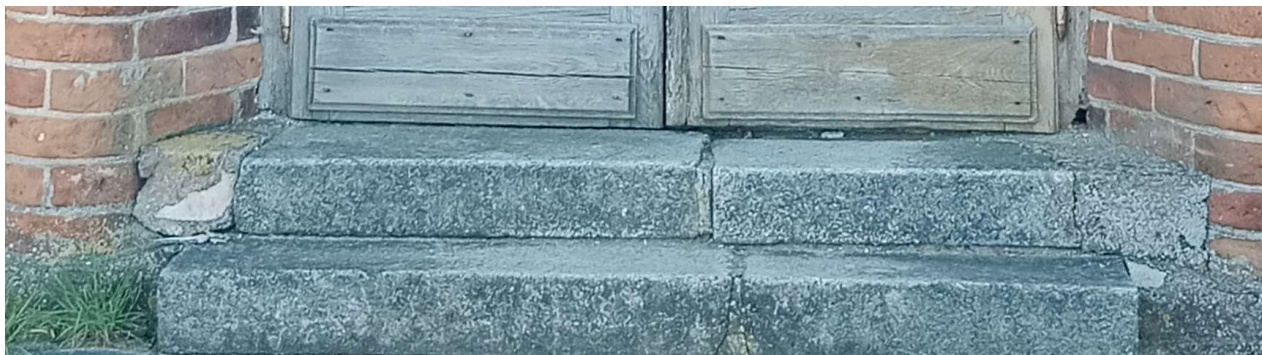
Zdjęcie nr 26. Schody z ciosów kamiennych przed wejściem głównym do budynku.

Istniejące schody kamienne należy wypoziomować i ustabilizować.
