# **RAPORT**

## **z inspekcji TV studni głębinowej nr 1/79 na komunalnym ujęciu wód podziemnych w miejscowości Zeńbok**

Miejscowość - **Zeńbok** (dz. nr 436/2 obr. 0006)  
Gmina - **Regimin**  
Powiat - **ciechanowski**  
Województwo - **mazowieckie**

**GEOLOG UPRAWNIONY**  
mgr inż. Dominik A. WOLSKI  
Nr upr. geologicznych  
III - 0654, V - 1951

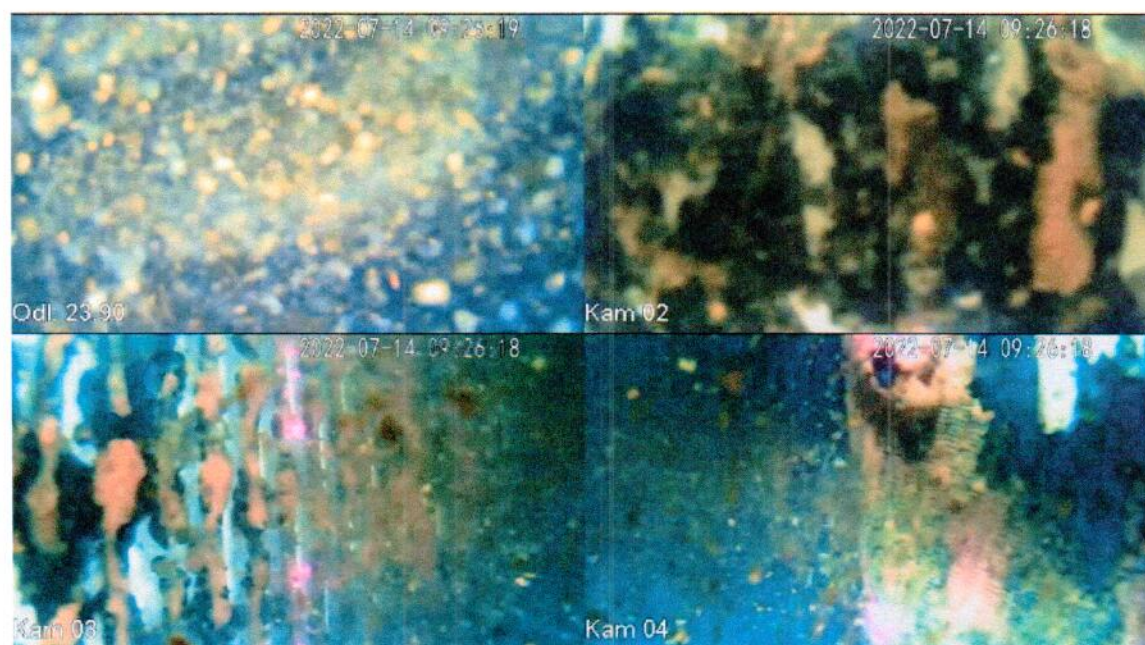
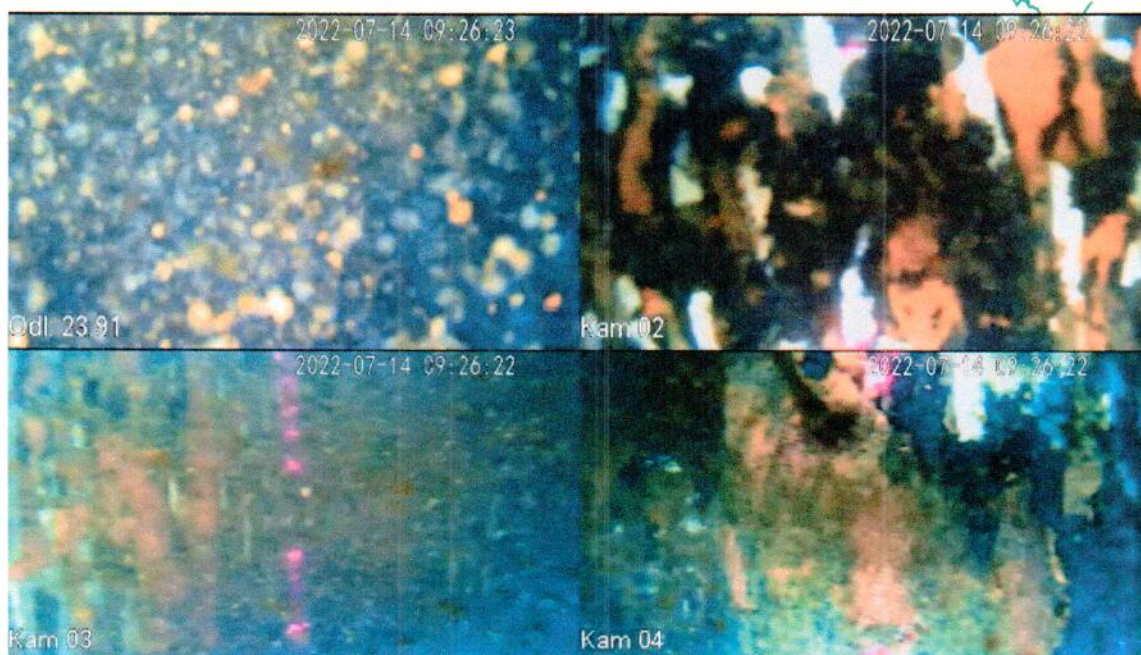
Uszkodzenie filtra:

**Na głębokości 23,1 m występuje katastrofalne uszkodzenie kolumny filtracyjnej (wepchnięcie filtra do środka, wraz z jego pęknięciem), powodujące piaszczenie, a w efekcie końcowym doprowadzi do zasypania się studni.**

W związku ze zniszczeniem filtra zaleca się wykonanie rekonstrukcji otworu, poprzez wyciągnięcie/ zwiercenie filtra lub zlikwidowanie otworu hydrogeologicznego i wykonanie nowego otworu zastępczego.
