**EKSPERTYZA TECHNICZNA**  
**W SPRAWIE STANU ZACHOWANIA KONSTRUKCJI DACHOWEJ NAD**  
**NIEOGRZEWANĄ ŚWIETLICĄ WIEJSKĄ W MIEJSCOWOŚCI LEKOWO**  
**06-461 LEKOWO 14**

**INWESTOR:**  
**GMINA REGIMIN**  
**UL. ADAMA RZEWUSKIEGO 19, 06-461 REGIMIN**

**JEDNOSTKA PROJEKTOWA:**  
**JACEK JAŚKOWIEC ARCHITEKT, UL. WESOŁA 42, 06-400 CIECHANÓW**  
**+48600880748 [www.jaskowiec.net](http://www.jaskowiec.net) [biuro@jaskowiec.net](mailto:biuro@jaskowiec.net)**

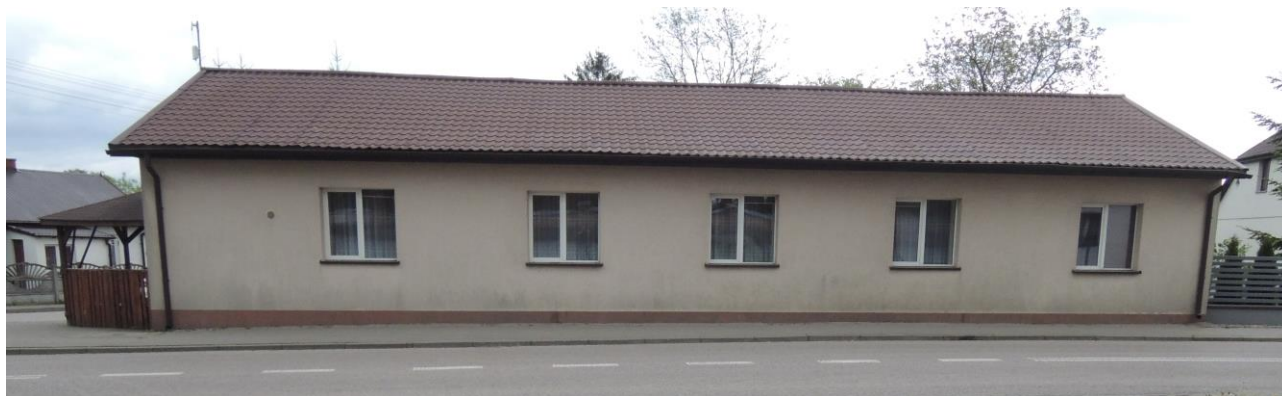
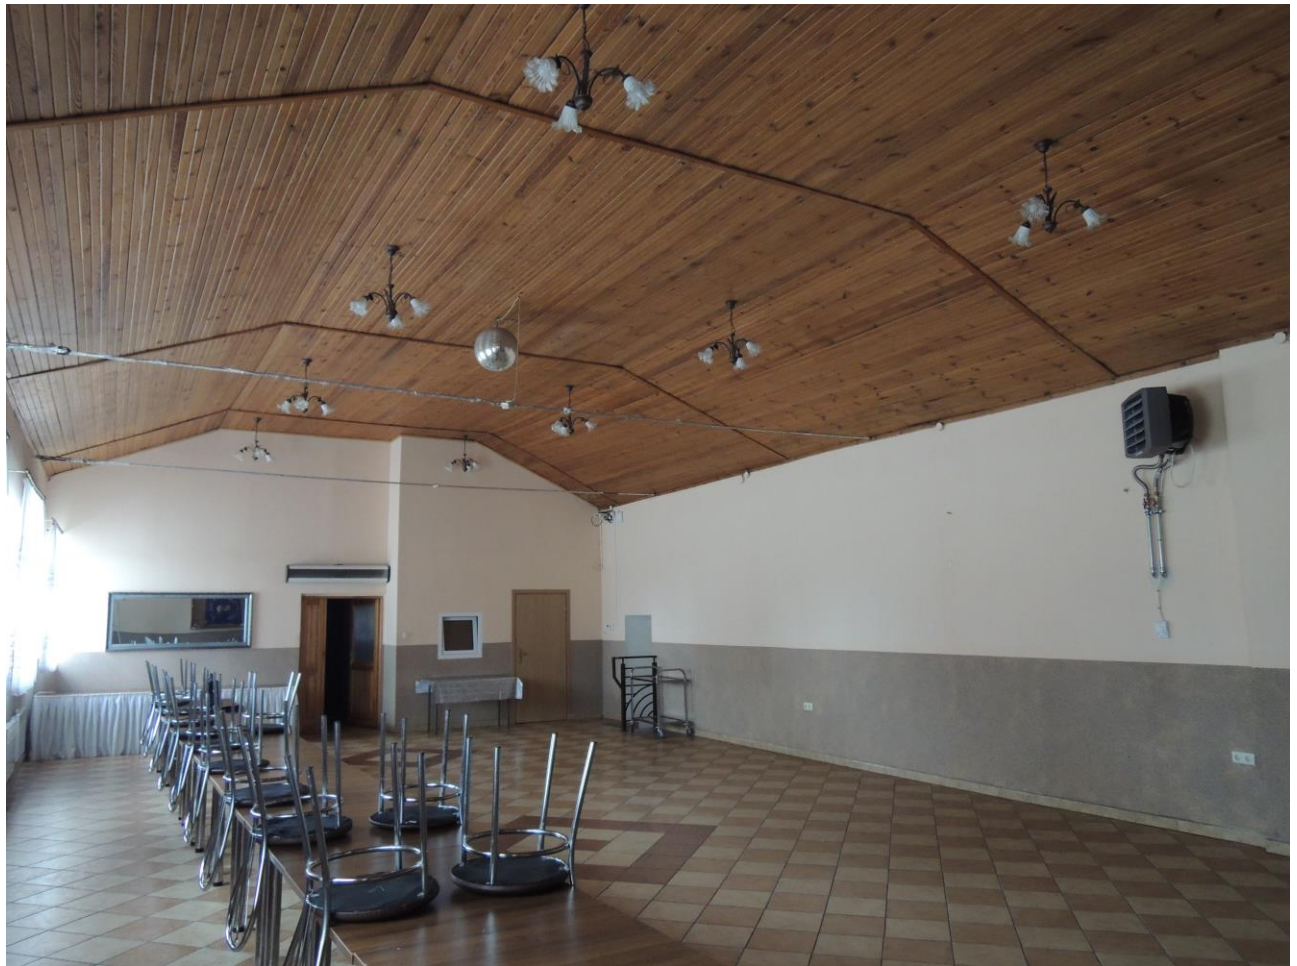
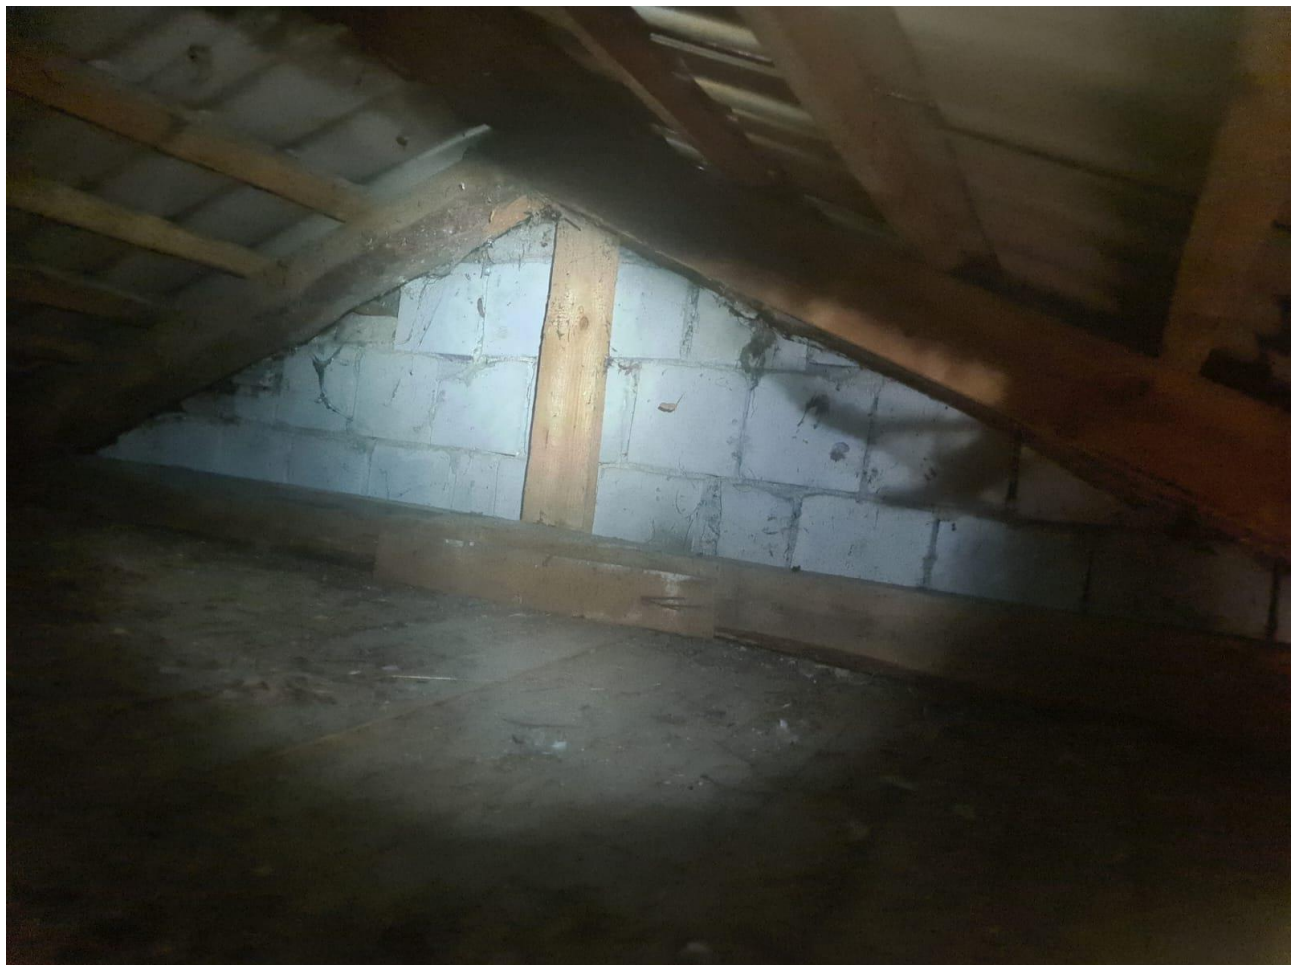
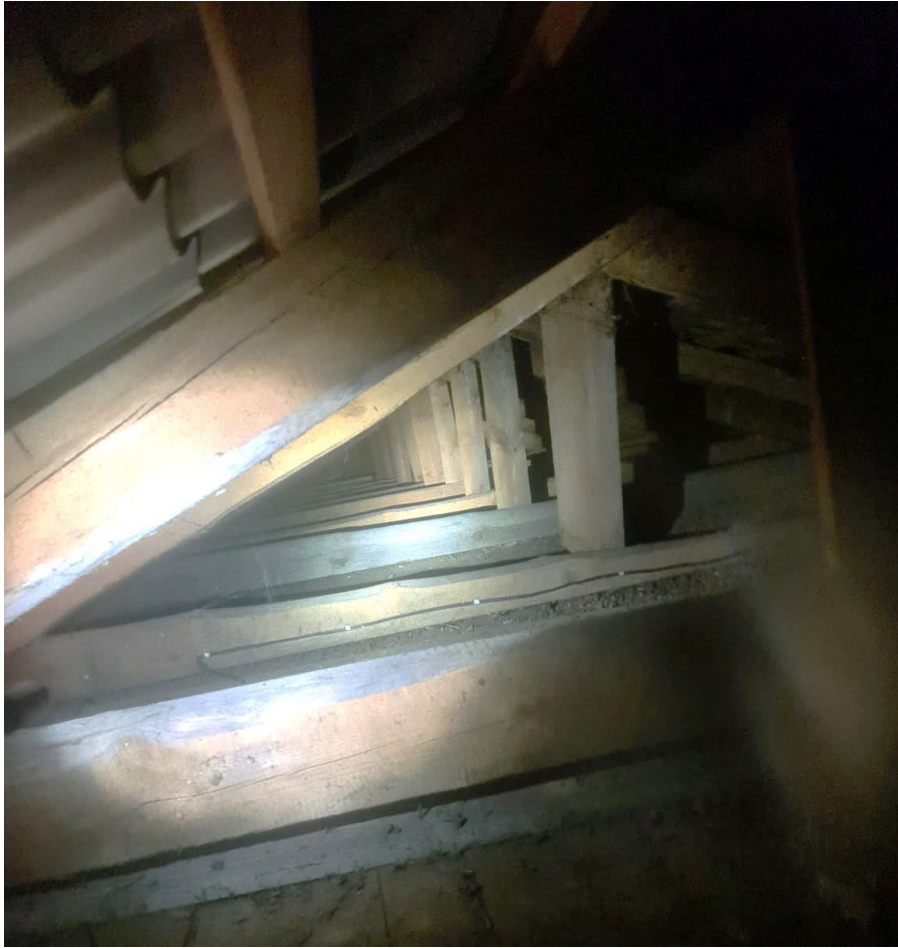
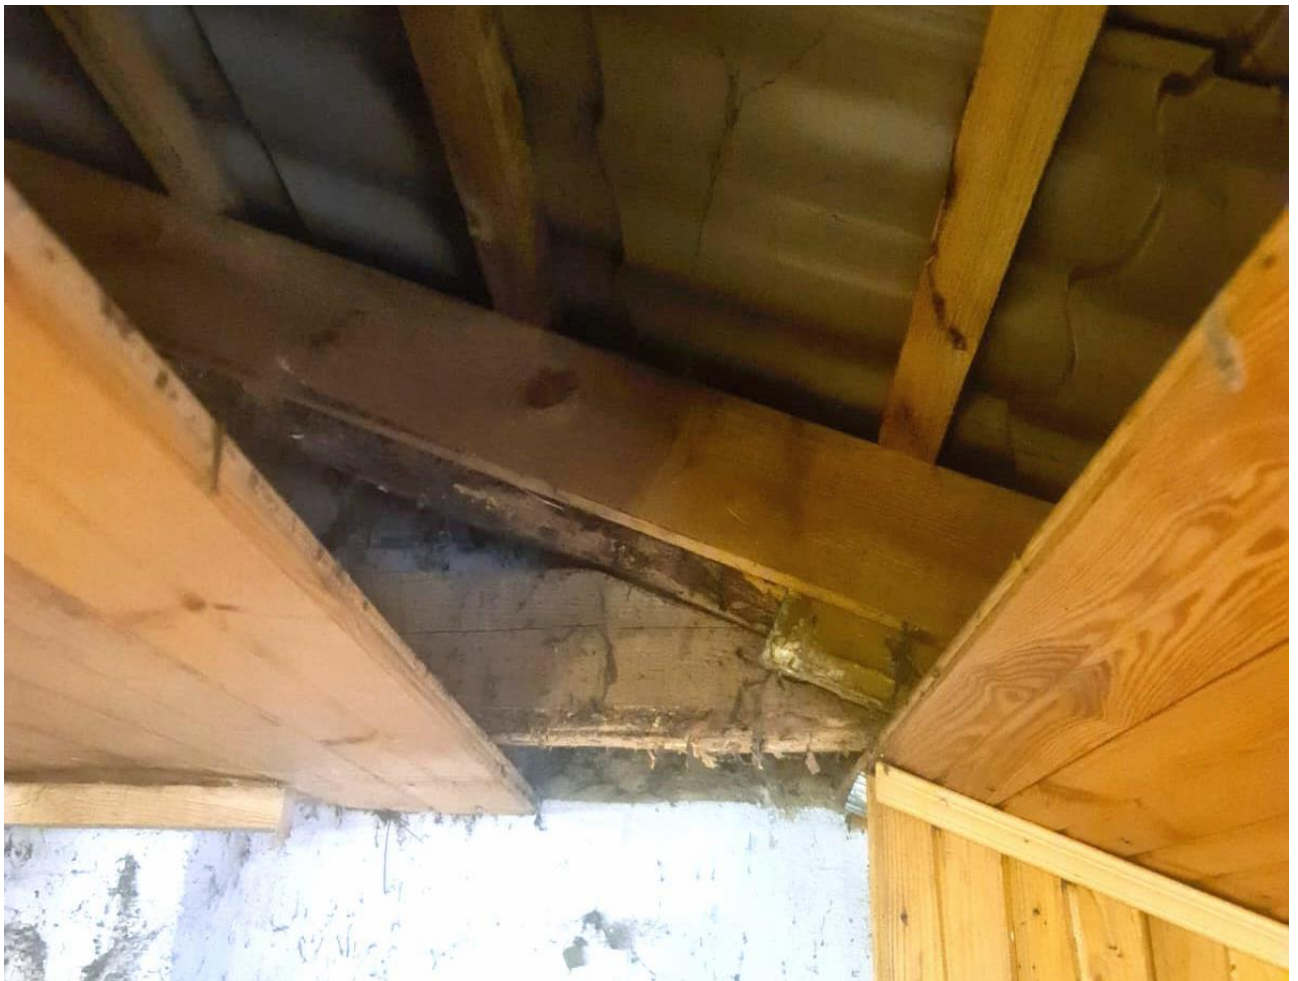
Jak pokazują załączone fotografie i przeprowadzona wizja lokalna, konstrukcja dachowa jest w złym stanie. Widoczne są wady konstrukcji w postaci niejednorodności i złego stanu zachowania elementów konstrukcyjnych. Dają się zauważyć również strefy wygięcia połaci na skutek przegnicia i utraty nośności niektórych elementów drewnianych. Ucierpiała materia konstrukcyjna przez procesy gnilne zaistniałe na skutek istniejącej okresowo wilgoci, powstającej w pustej, nieocieplonej, zamkniętej przestrzeni połaci dachu. Brak izolacji przeciwwilgociowej proces ten pogłębia.

Stan techniczny konstrukcji dachu, jest zły. Pokrycie nie wymaga napraw, lecz nie nadaje się do ponownego użycia po wymianie konstrukcji dachu. Niezbędne docieplenie dachu wełną mineralną i obłożenie od spodu podwójną płytą gipsową gkf dla spełnienia wymagań przeciwpożarowych, nie może być dokonane na istniejącej konstrukcji dachu ze względu na zbyt małą jej nośność.

Po przeanalizowaniu stanu technicznego budynku stwierdza się, że niezbędna jest wymiana konstrukcji dachowej na konstrukcję o większej nośności, oraz wylanie nowego wieńca żelbetowego. Istniejące fundamentowanie, po osiadaniu w bieżącym okresie eksploatacyjnym budynku, jest wystarczające.
