## PROJEKT ARCHITEKTONICZNO - BUDOWLANY

Temat : PRZEBUDOWA I MODERNIZACJA  
STACJI WODOCIĄGOWEJ

Adres : SUMIN GM. STAROGARD GDAŃSKI  
DZ. NR 160/2, OBRĘB SUMIN 0007

## **I.E) OCENA STANU TECHNICZNEGO OBIEKTU I MOŻLIWOŚCI JEGO MODERNIZACJI**

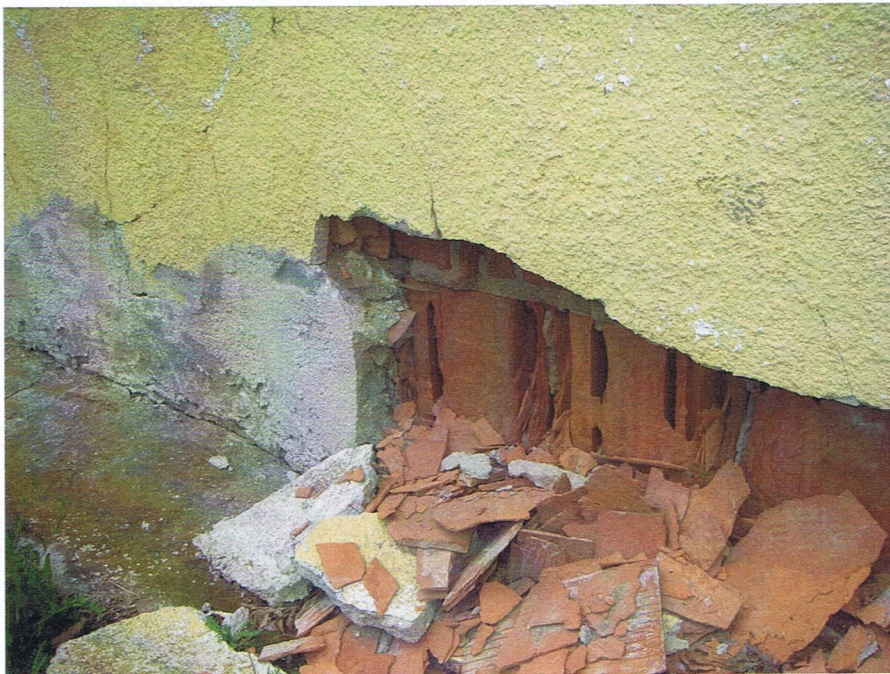
Obiekt przez pewien czas posiadał uszkodzone rynny i opierzenia. Woda z dachu lała się po ścianie niszcząc ją, szczególnie w strefie przycokołowej. Wielokrotne cykle zamrażania i rozmrażania dopełniły reszty. Pustaki od strony zewnętrznej ściany uległy częściowemu zniszczeniu.

Ściana południowo-wschodnia wymaga wzmocnienia i zabezpieczenia jej przed destrukcyjną wilgocią.

Zniszczona ścian pd.-wsch. w strefie przycokołowej do wzmocnienia

- Wzmocnić zniszczoną ścianę
- Wzmocnić ściany w miejscach pęknięć
- Wykonać dodatkowe zabezpieczenia przeciwwilgociowe ścian

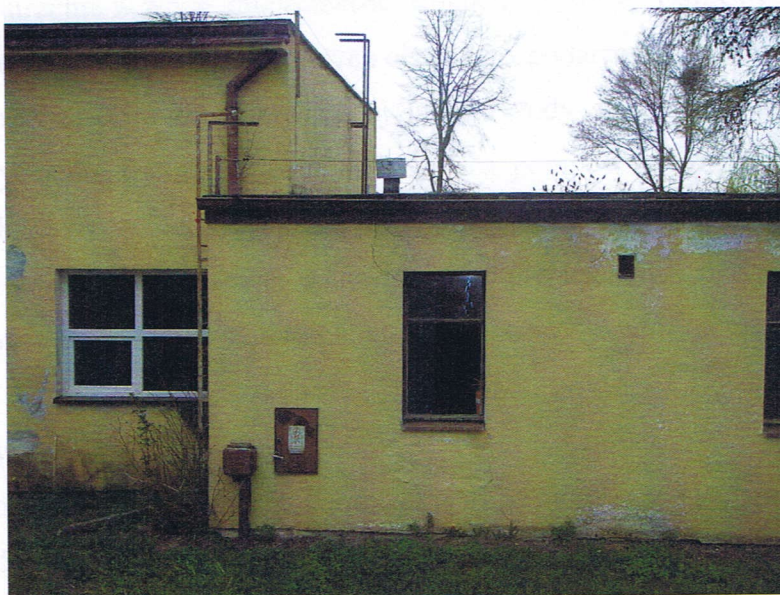
Pęknięcie ściany w rejonie nadproża i pod oknem do wzmocnienia klamrami

Założenie plomb na rysach w celu stwierdzenia czy są one ustabilizowane, jeżeli nie to należy wykonać dodatkową ekspertyzę
