**PROGRAM PRAC KONSERWATORSKO-REMONTOWYCH
ŚCIAN WEWNĘTRZNYCH DWÓCH ZAKRYSTII
KOŚCIOŁA PW. ŚW. JANA CHRZCICIELA W SUMINIE**

NR REJ. ZABYTEKÓW 1185 / dawny 1014

Opracowanie: Katarzyna Polak
ul. Piękna 4
87-100 Toruń
Dyplom UMK 1273

Toruń 2024

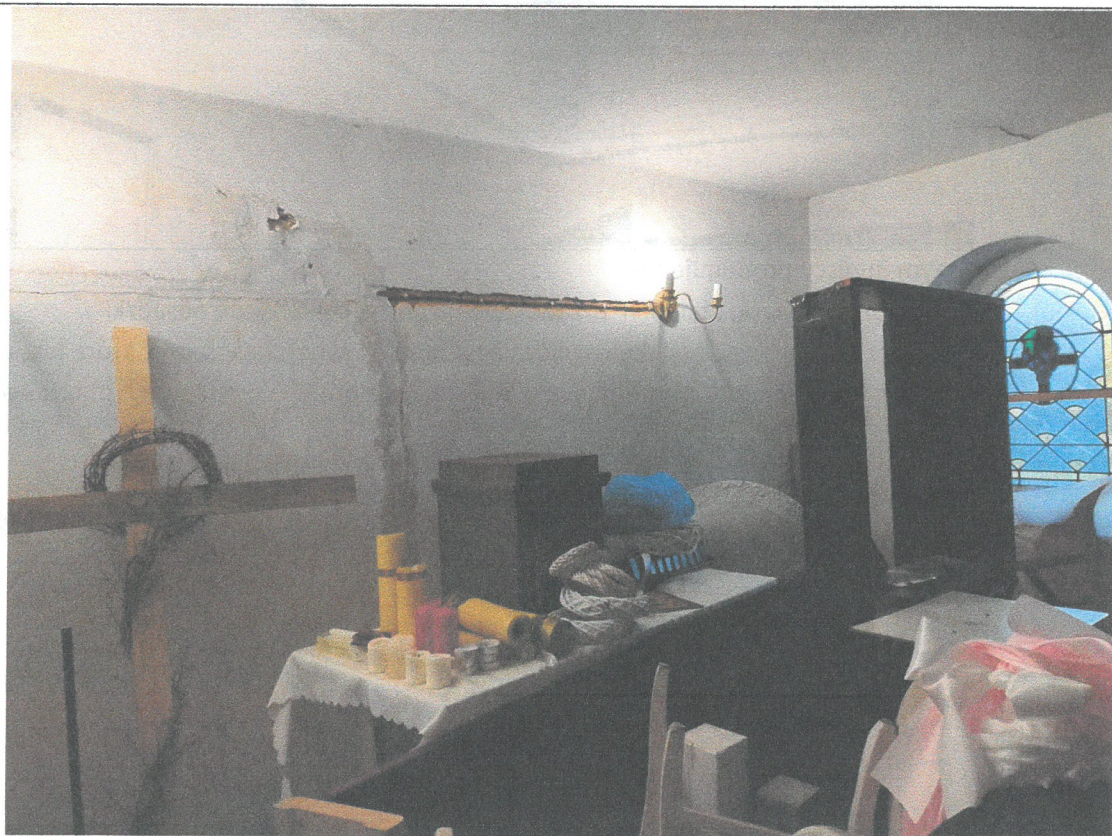
W obu pomieszczeniach przeprowadzono remont instalacji elektrycznej powiązany z remontem instalacji w kościele. W obu zakrystiach pozostawiono pojedyncze przewody oraz wiązki instalacji w peszlach i w szerokich maskownicach. Podczas montażu instalacji wykuto również gniazda na przewody i przebito duży otwór przez sufit doprowadzając do wnętrza kościoła grubą rurę z przewodami.

Fot. 2. Zakrystia wschodnia – ściana zachodnia - widoczna nowa instalacja.

W pierwszej kolejności należy ustalić z instalatorami możliwość korekty ułożenia lub przebiegu instalacji. Należy również podjąć próbę schowania w grubości tynku pojedynczych przewodów oraz naprawić sufit i zamaskować grube wiązki przewodów np. poprzez zabudowanie lekką konstrukcją.

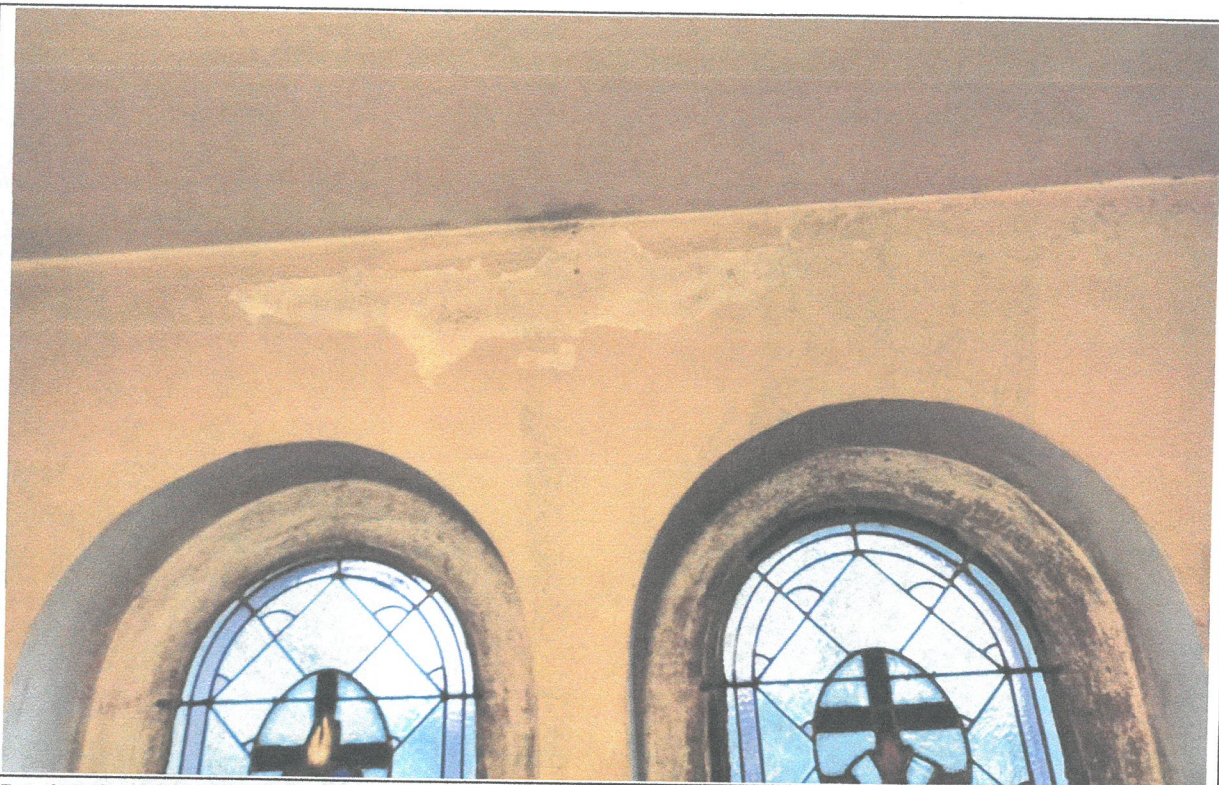
Fot. 3. Zakrystia wschodnia – zniszczenia ściany na skutek zamakania od strony dachu.

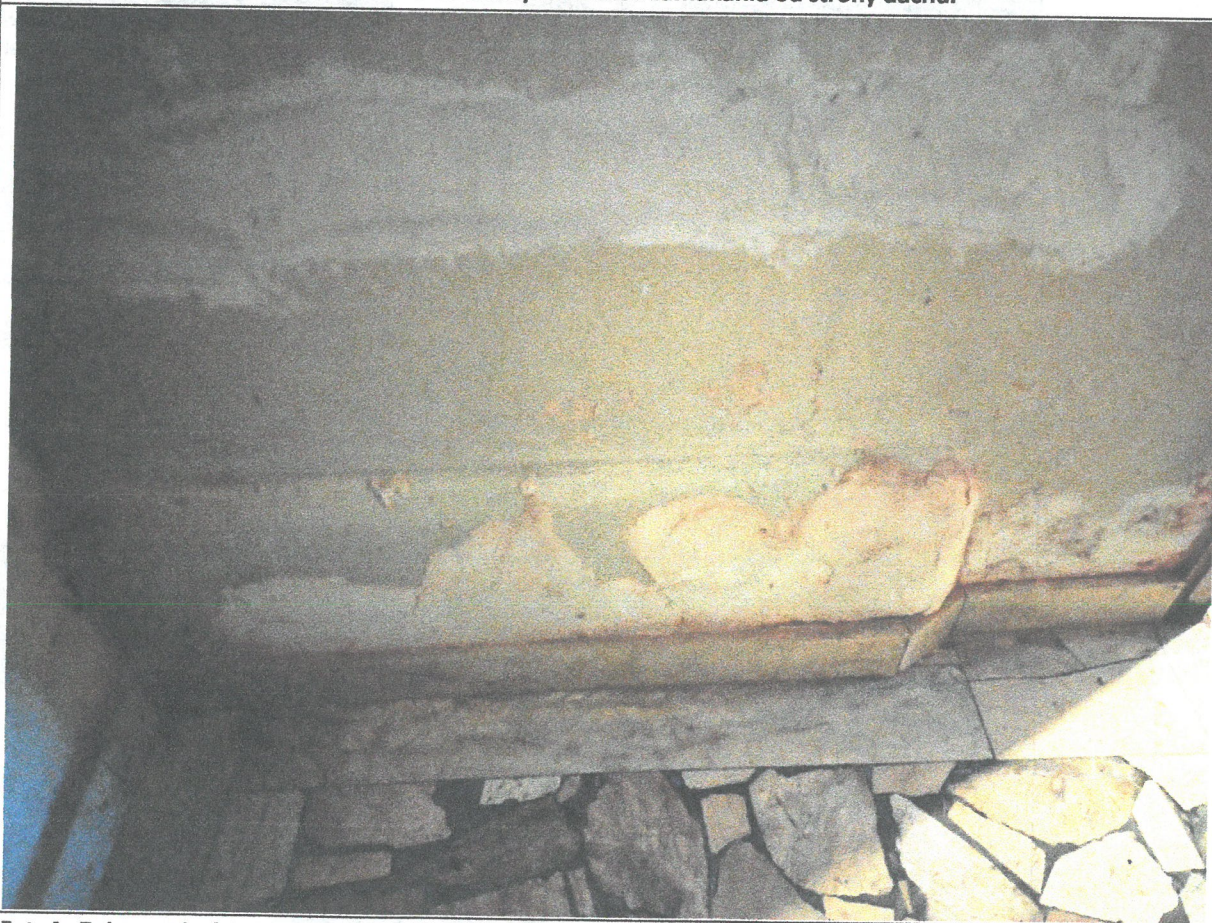
Uwagę zwracają również szerokie, niestarannie wypełnione gipsem bruzdy nowej instalacji. Rozdzielnia umieszczona jest w zakrystii wschodniej.

Fot. 4. Zniszczenie ściany w przyziemiu i uzupełnienie bruzdy na instalację.

1. Na wstępie należy usunąć wtórne materiały o nieodpowiednich właściwościach: cementowe uzupełnienia i gipsowe wypełnienia bruzd pod instalację.
2. Powierzchnię muru wokół okien należy zdezynfekować spryskując preparatem Algat prod. Altax (dwukrotnie w odstępach doby, do nasycenia powierzchni).

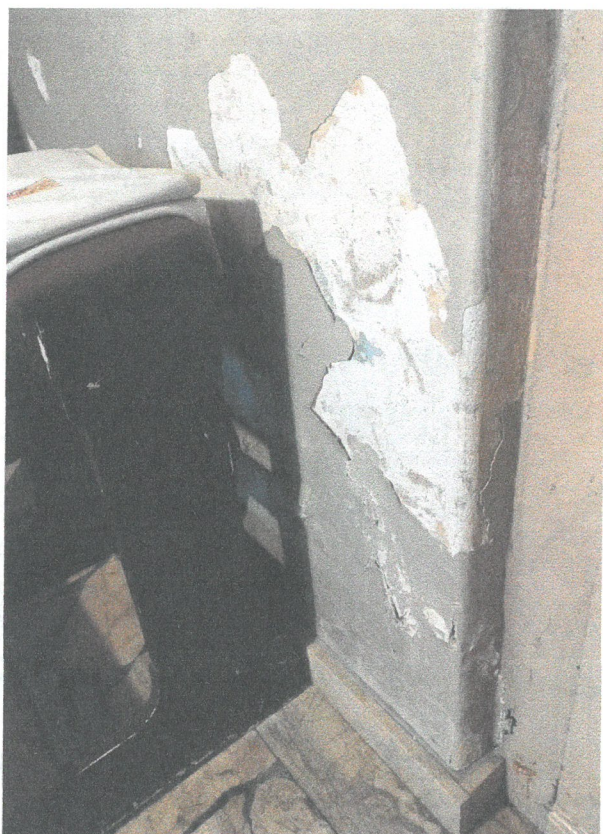
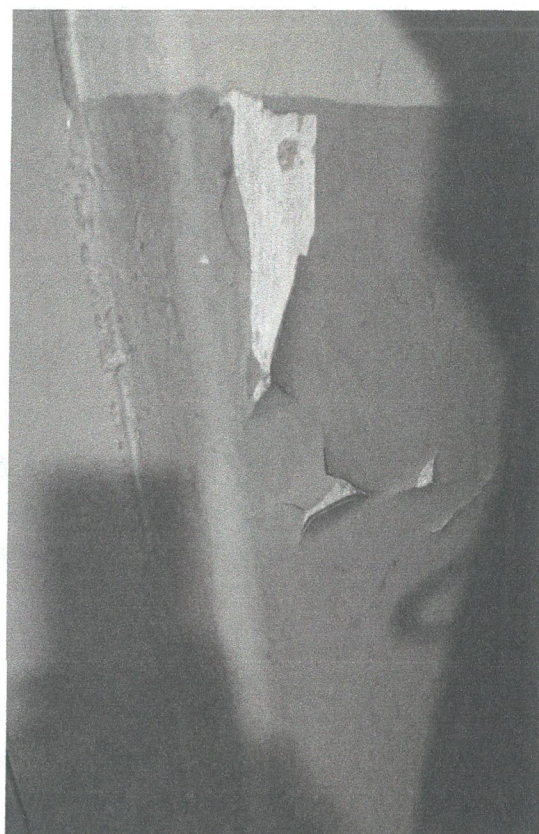
Na ścianach w części przyziemia widoczne są charakterystyczne zniszczenia wypraw oraz znajdujących się na nich powłok farb olejnych, ich złuszczenie i odspajanie. Zniszczenia te prawdopodobnie powstały na skutek zawilgocenia murów.

Fot. 5 i 6. Przykłady zniszczeń powłok malarskich i tynków wywołanych zawilgoceniem

3. Z powierzchni ścian należy usunąć wszystkie powłoki farb olejnych – najlepiej bez stosowania środków chemicznych, np. przez zeszkrobывanie szpachelkami. Trudnousewalne powłoki można wstępnie rozmiękczyć pastami do usuwania powłok lakierniczych po wykonaniu prób w celu ustalenia optymalnego czasu działania i wyboru najskuteczniejszego środka. Nie wolno stosować środków zawierających zasadę sodową.

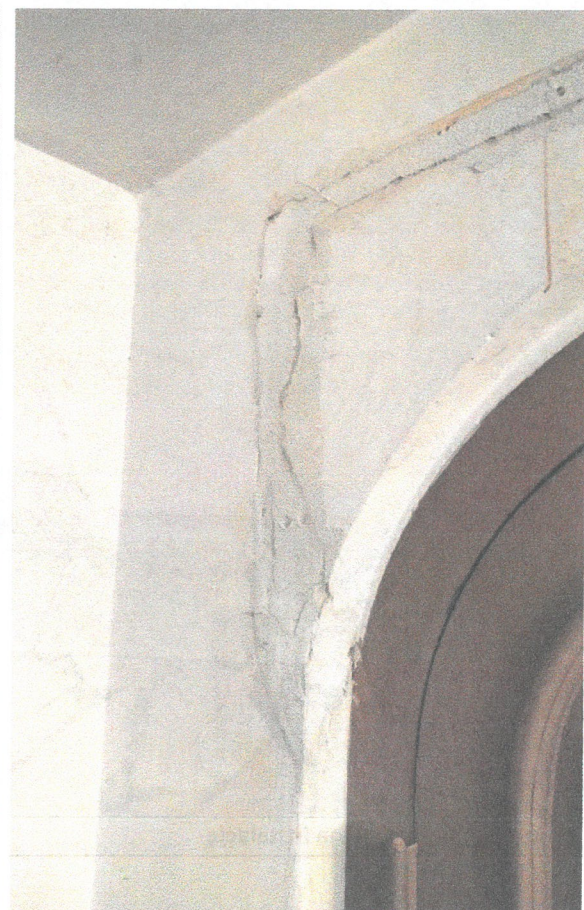
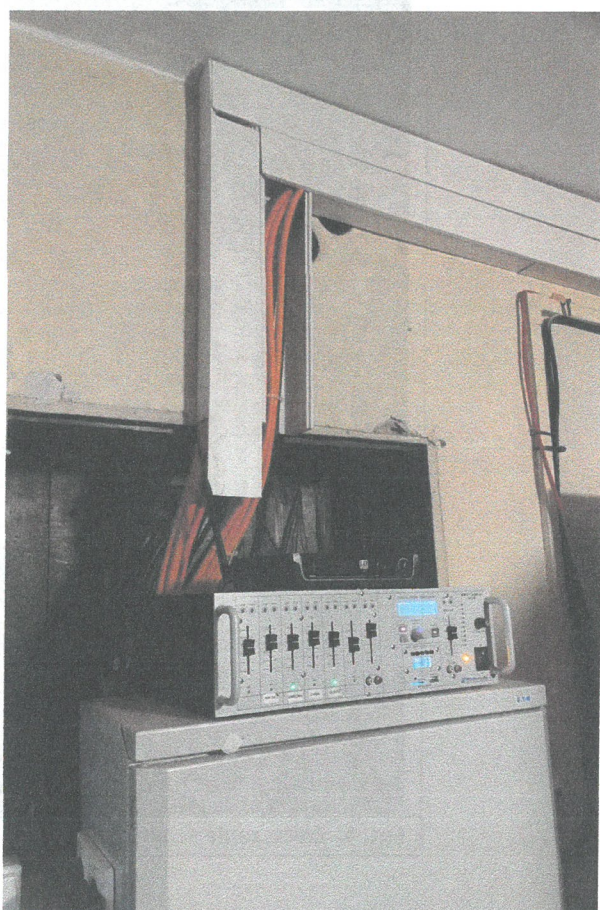
Nowa instalacja wykonana zgodnie z aktualnie obowiązującymi przepisami stanowi znaczącą ingerencję w strukturę murów i sufitu zakrystii, wprowadzając estetyczny nieład.

Fot. 7 i 8. Instalacja we wnętrzu. Przykłady zastosowanych rozwiązań, które wymagają poprawienia lub zamaskowania.

8. W porozumieniu z elektrykiem należy ustalić, które przewody można schować w warstwie tynku i przygotować – przez ostrożne wykucie, odpowiednie bruzdy.
