## **PROGRAM PRAC KONSERWATORSKICH KRĄG**

**Parafia p.w. Wniebowzięcia NMP**

**Budynek toalety publicznej w zespole kościoła parafialnego**

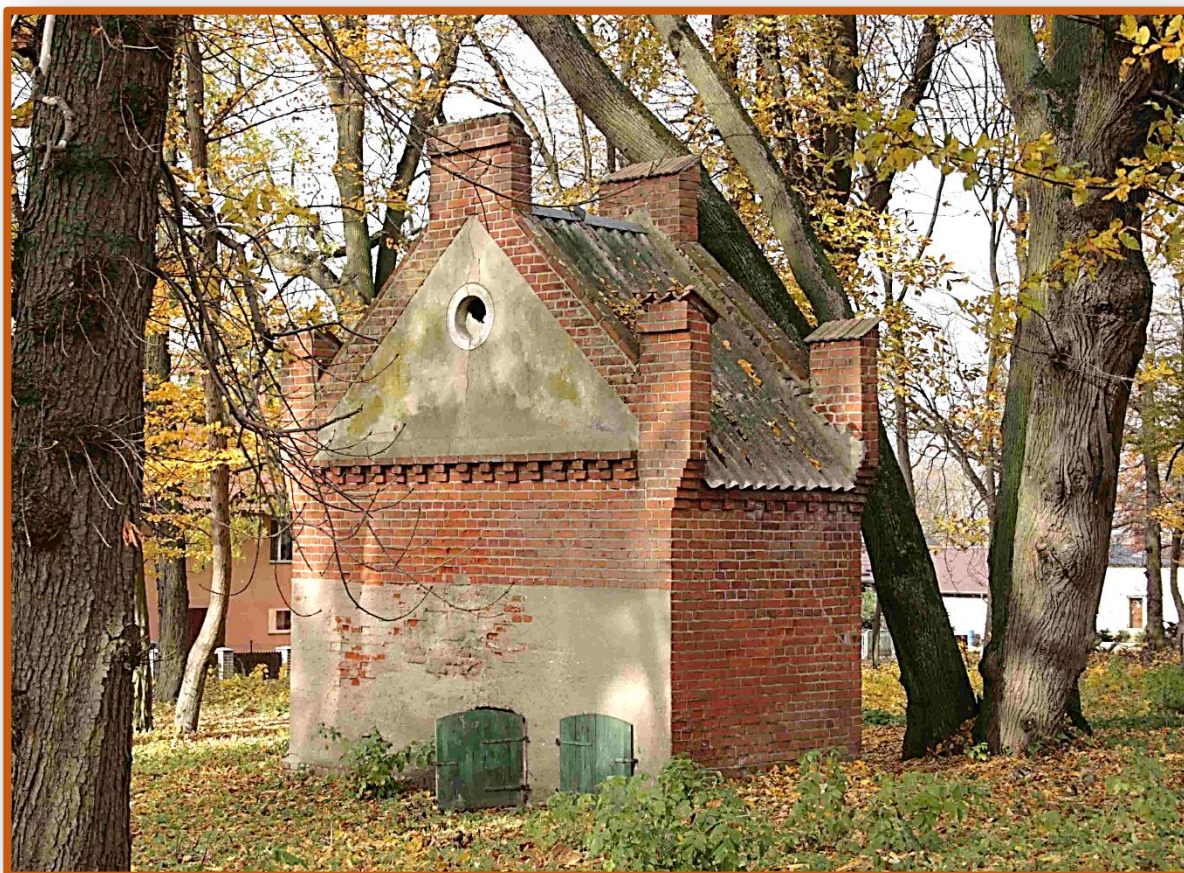
Elewacja tylna budynku toalet znajdującego się  
w zespole kościoła p.w. Wniebowzięcia NMP  
w miejscowości Krąg, powiat starogardzki

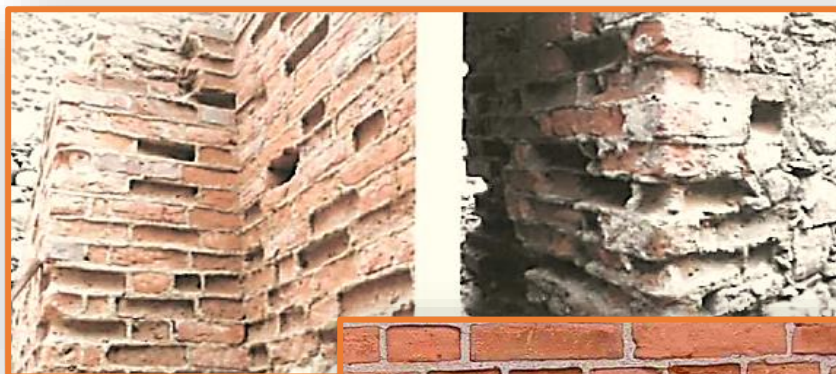
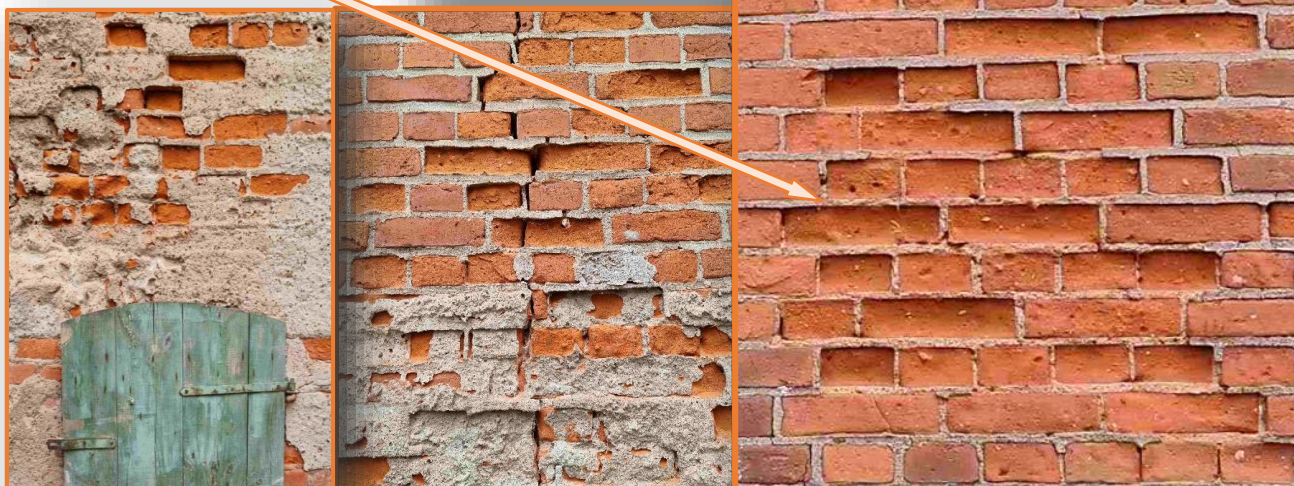
Elewacja tylna i południowa w części wschodniej

Miejscowy stan zachowania elewacji toalet publicznych w miejscowości Krąg.

Na wskazanych fragmentach elewacji budynku toalet publicznych -widocznych jest kilka problemów stanowiących o zniszczeniach muru oraz elewacji;

- po pierwsze widoczne jest żerowanie bakterii,
- po drugie, na zniszczone już lico cegieł narzucono tynk cementowy, niedyfuzyjny
- po trzecie osłabienie muru z widocznymi rozwarzciami schodzącymi z partii szczytu.

Należy zauważyć, że tynki pojawiły się w trakcie destrukcji elewacji, zakrywają uszkodzone cegły.

Fragmety wątków ceglanych o znacznym stopniu uszkodzenia (elementy brakujące, uszkodzone przez bakterie) należy usunąć na głębokość wynikającą ze stopnia destrukcji (głównie chodzi tu o widoczne ubytki lica cegieł, które przed zabiegiem konsolidacji pyliły i osypywały się). Usunąć należy również współczesne okładziny cementowe, tak z lica elewacji, jak i cokołu.
