## **Opinia techniczna o możliwości stabilizacji skarp przydrożnych w Rusi Gm. Stawiguda.**

## Dokumentacja fotograficzna „SKARPY RUS”

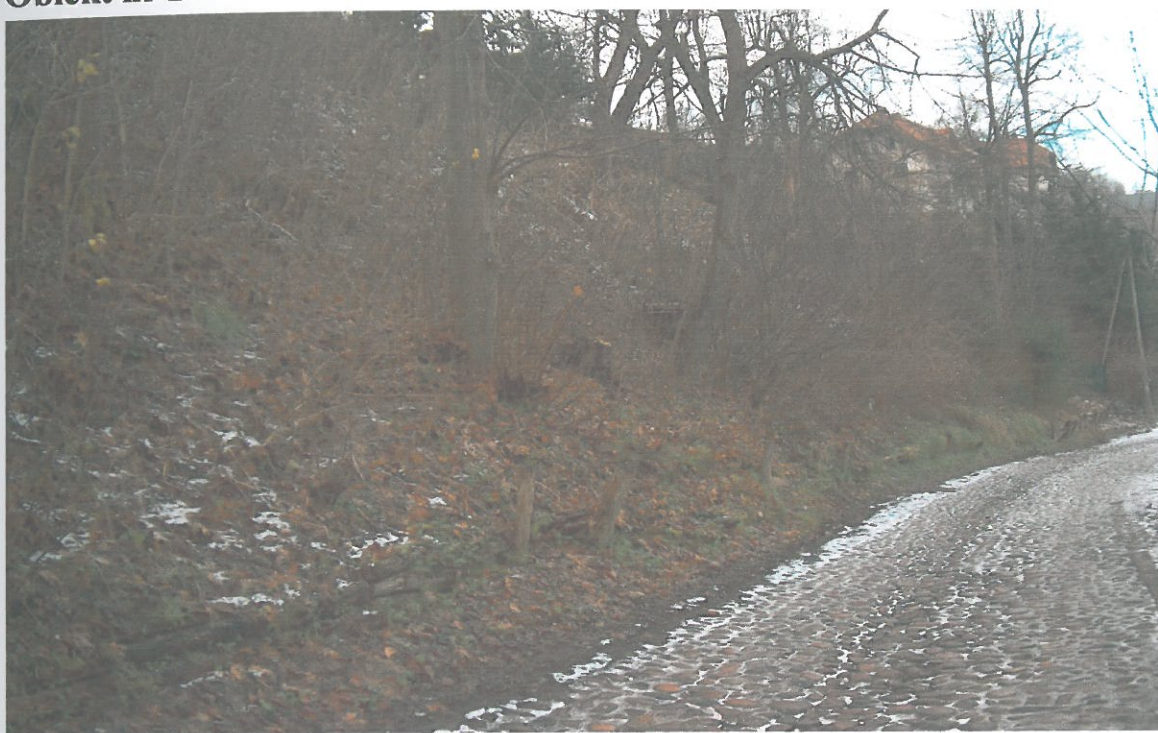
Foto 1. Widok na skarpe cz. A: zadrzewienia i krzewy umacniające skarpe. U podstawy widoczne stare drewniane umocnienia skarpy.

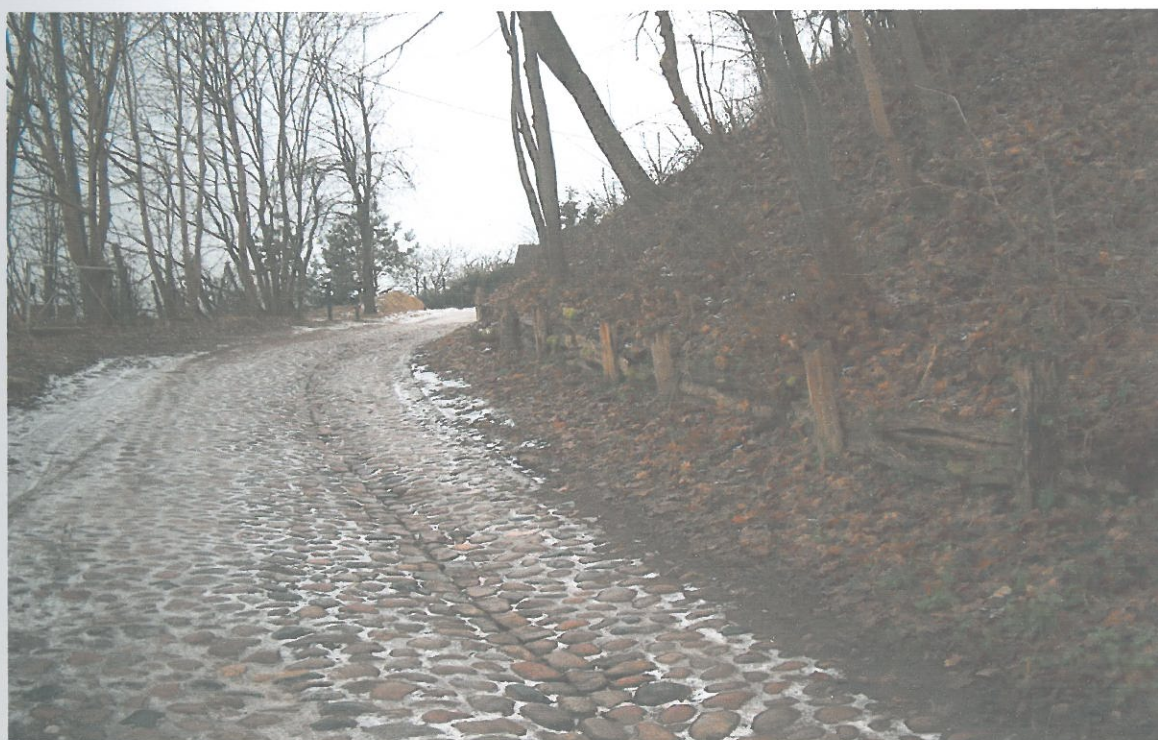
Foto 2. Widok na skarpe cz. B: zadrzewienia i krzewy umacniające skarpe. U podstawy widoczne stare drewniane umocnienia skarpy.

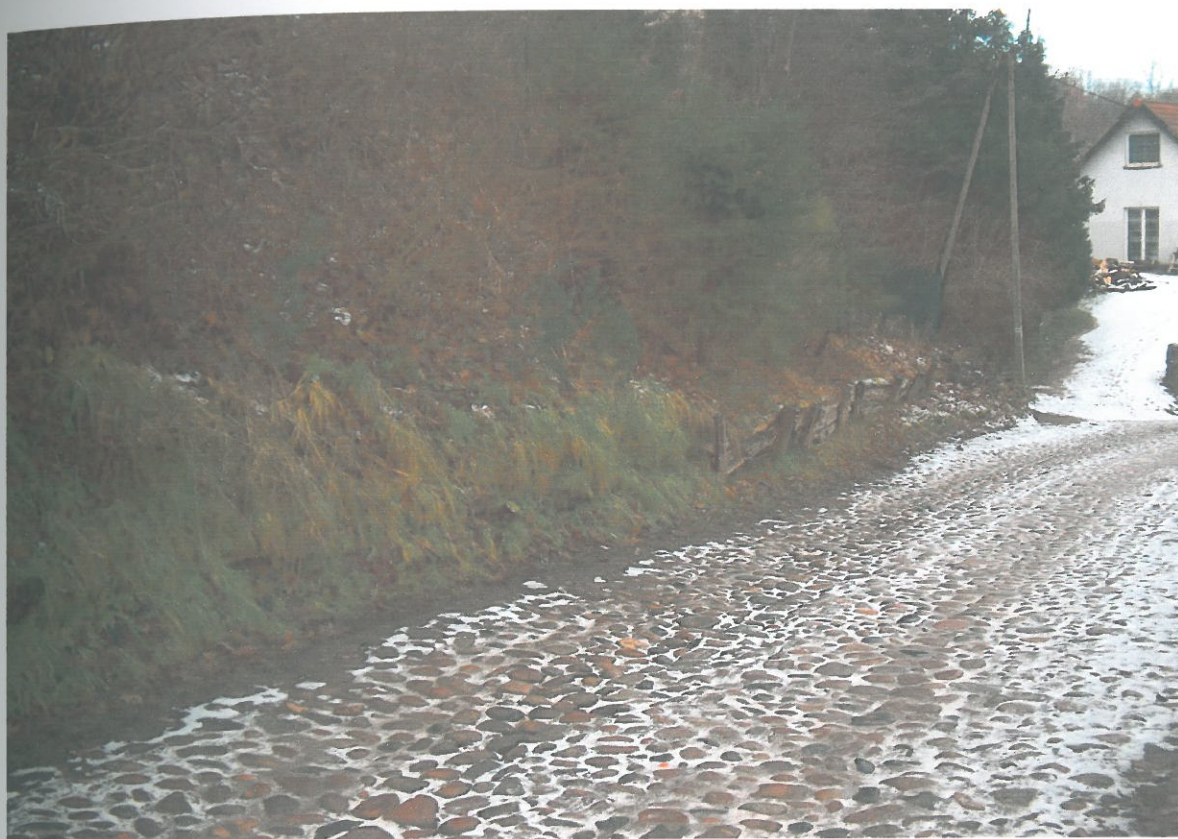
Foto. 3 Widok na skarpe w miejscu o najwyższym przewyższeniu ok. 17,5 m.

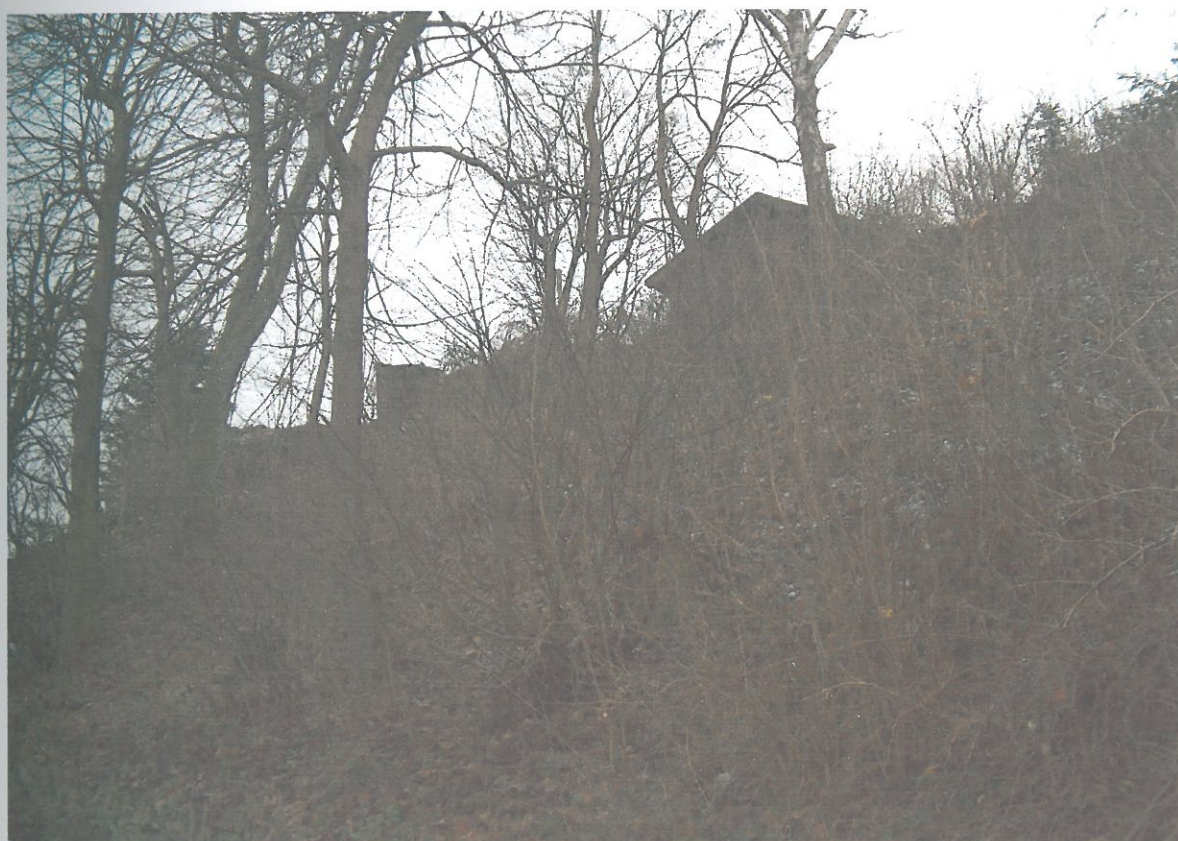
Foto 4. Widok na płaszczyznę i koronę skarpy: drzewostan oraz zakrzaczenia. W dali widoczna zabudowana krawędzi skarpy.

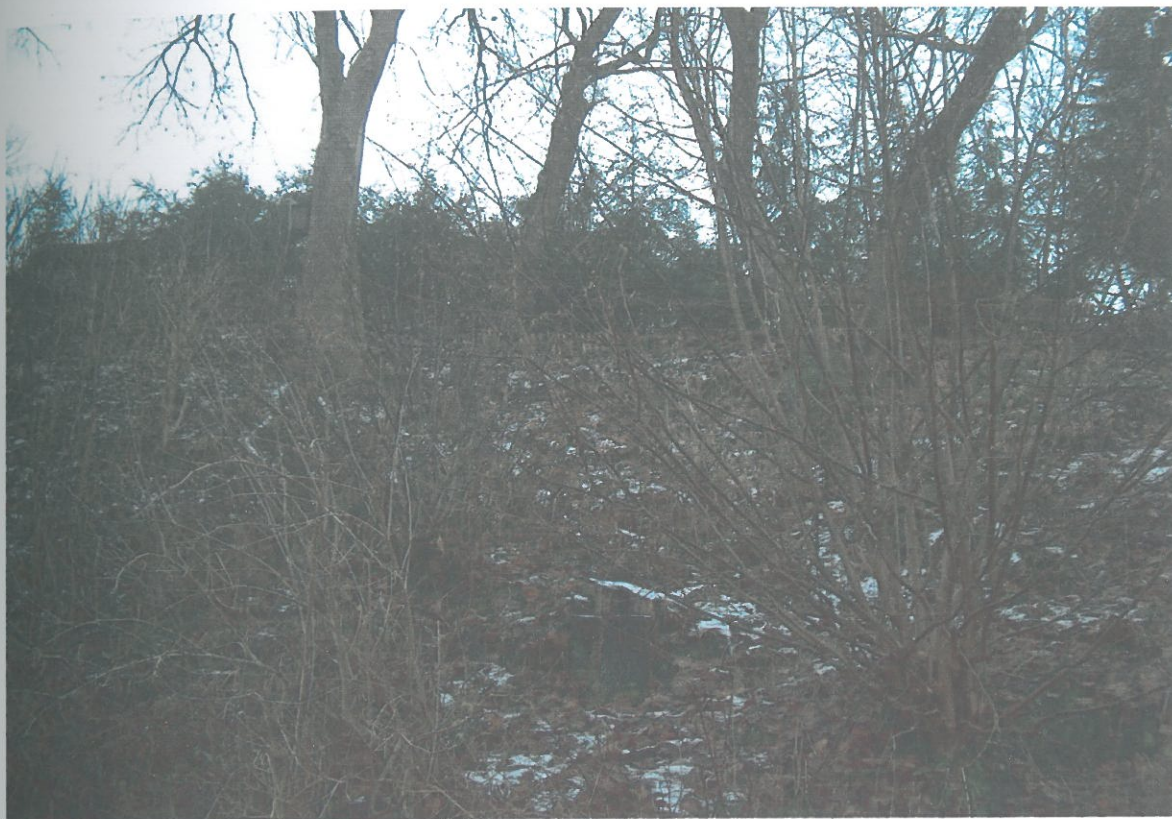
Foto 5. Widoczne przemieszczenia na powierzchni skarpy

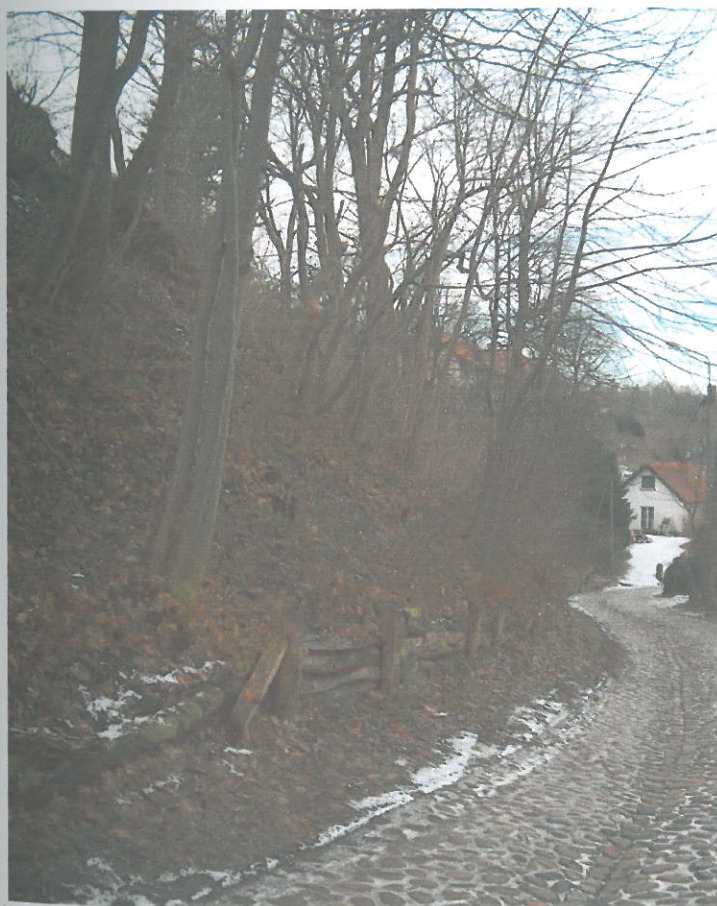
VI. Przemieszczanie skarp trwa przez cały czas co obrazują odkrywające się korzenie drzew, pochylające się słupy energetyczne czy pochylający się krzyż z kapliczki przydrożnej.

Foto 6. Widok ogólny skarpy. Niestateczna skarpa odsłania korzenie drzewa.

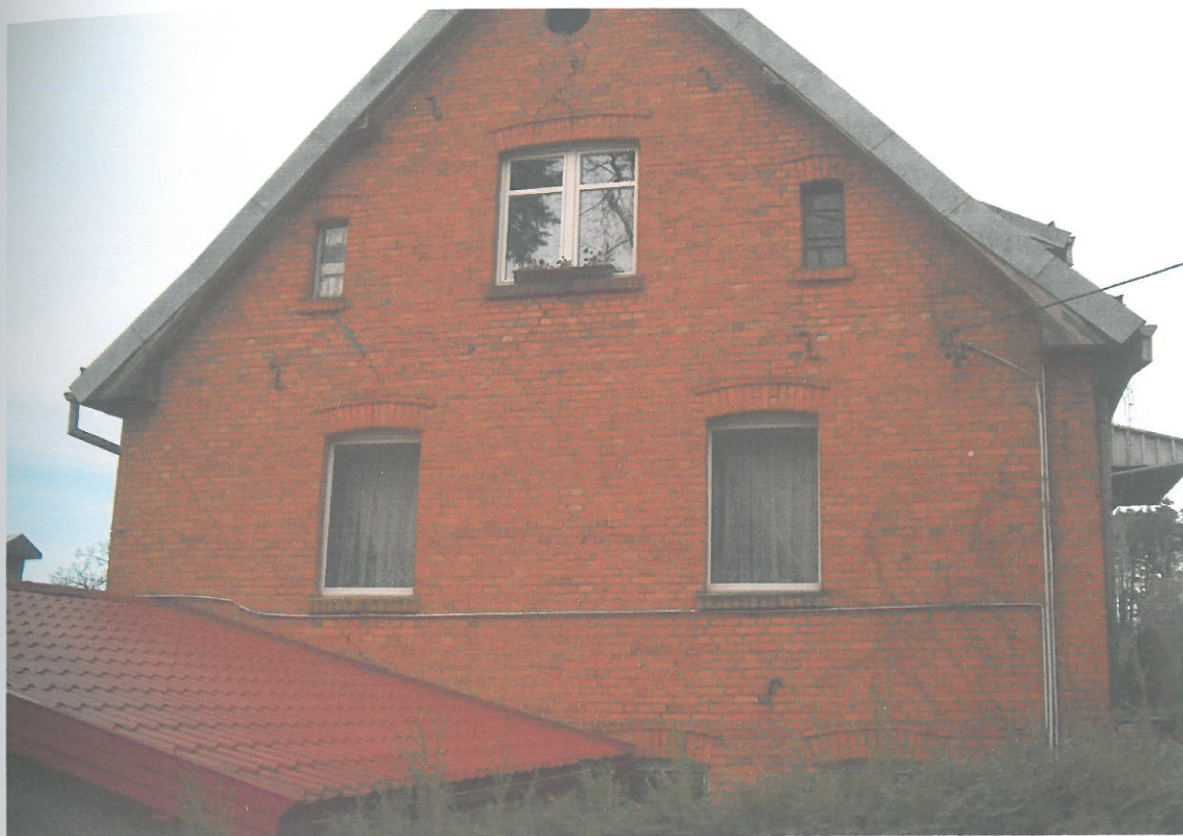
Foto 7. Budynek na skarpie. Liczne pęknięcia ściany szczytowej.

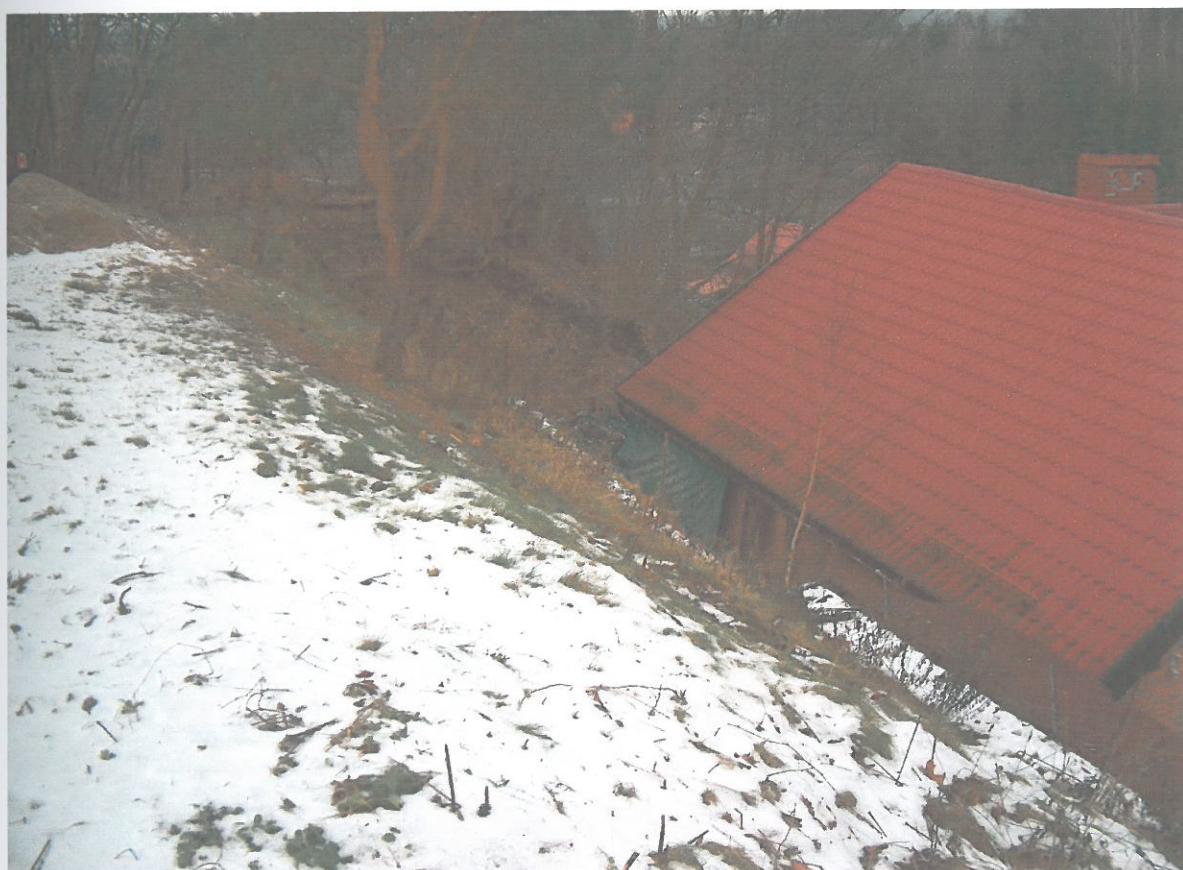
Foto 8. Skarpa po drugiej stronie drogi.

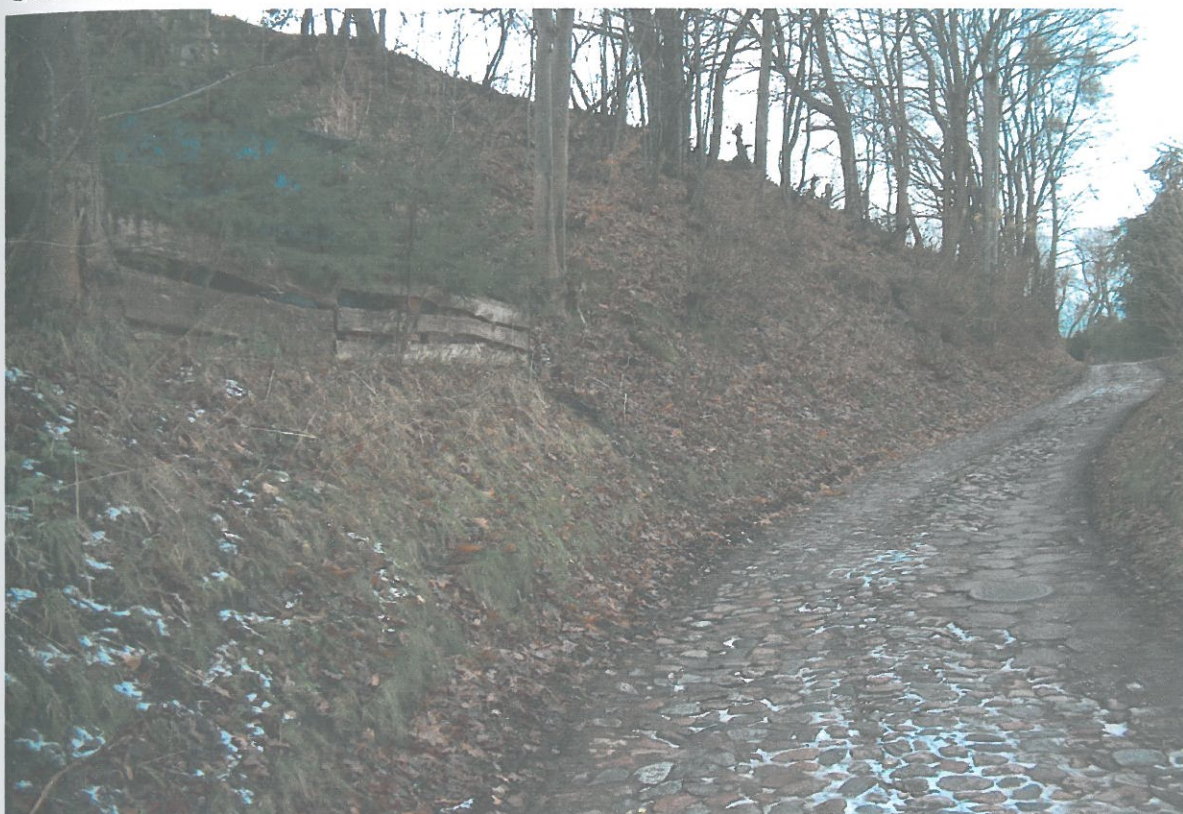
Foto 9. Widok ogólny. Stan zadrzewienia. Widoczna studzienka kanalizacyjna.

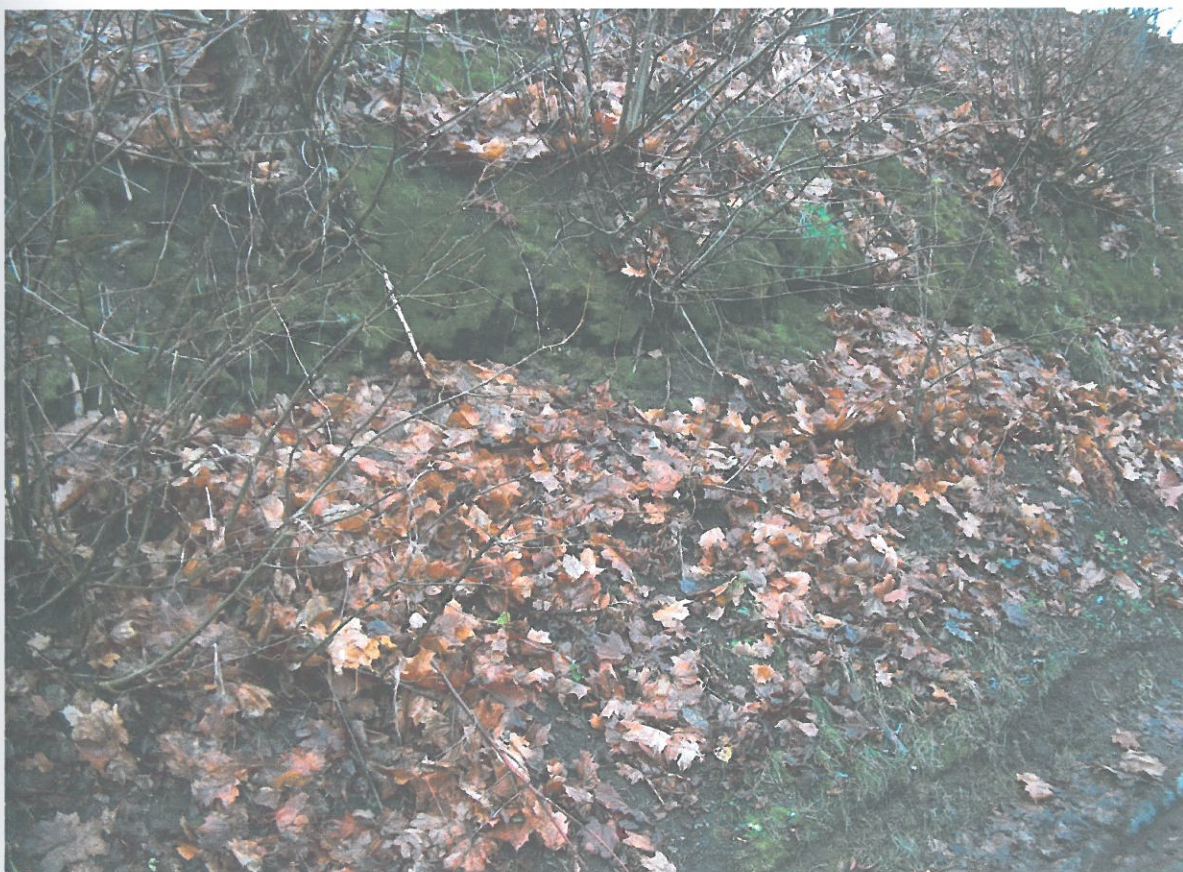
Foto 10. Wyraźne przemieszczanie się mas ziemnych na skarpie.

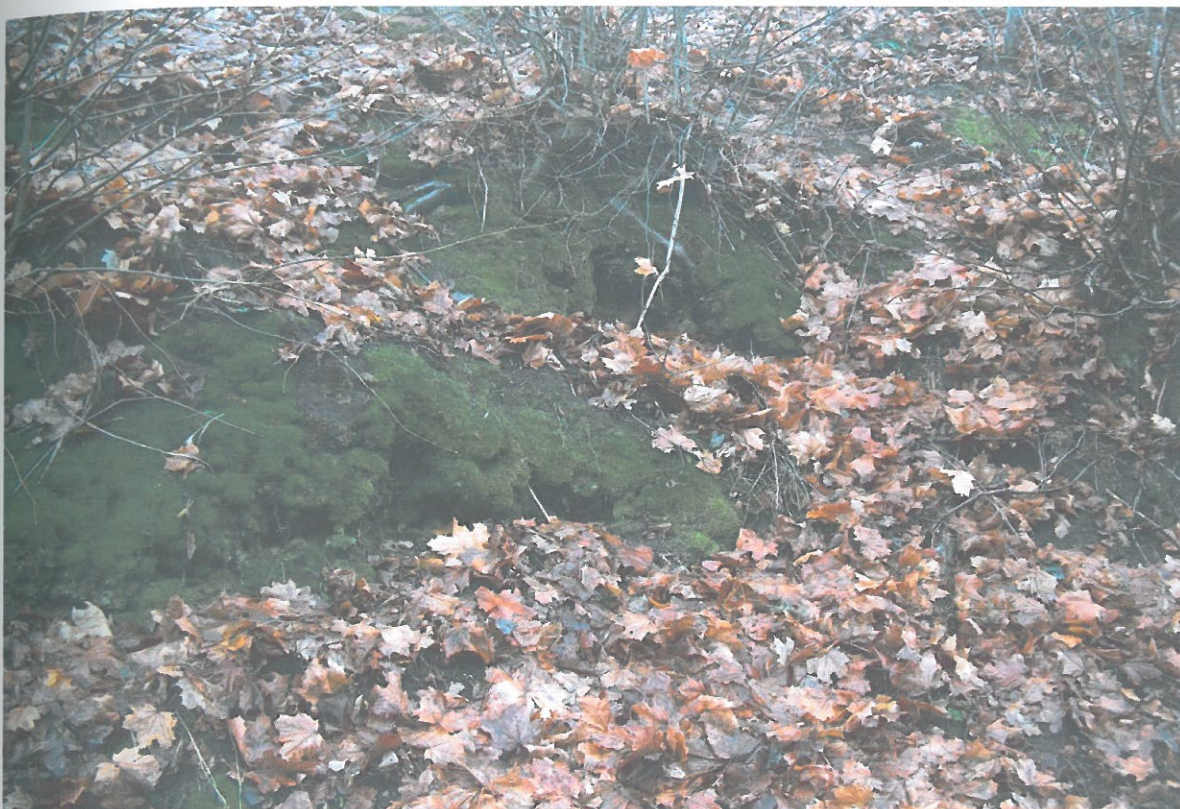
Foto 11. Inny fragment skarpy z widocznymi przesuwanymi się masami.

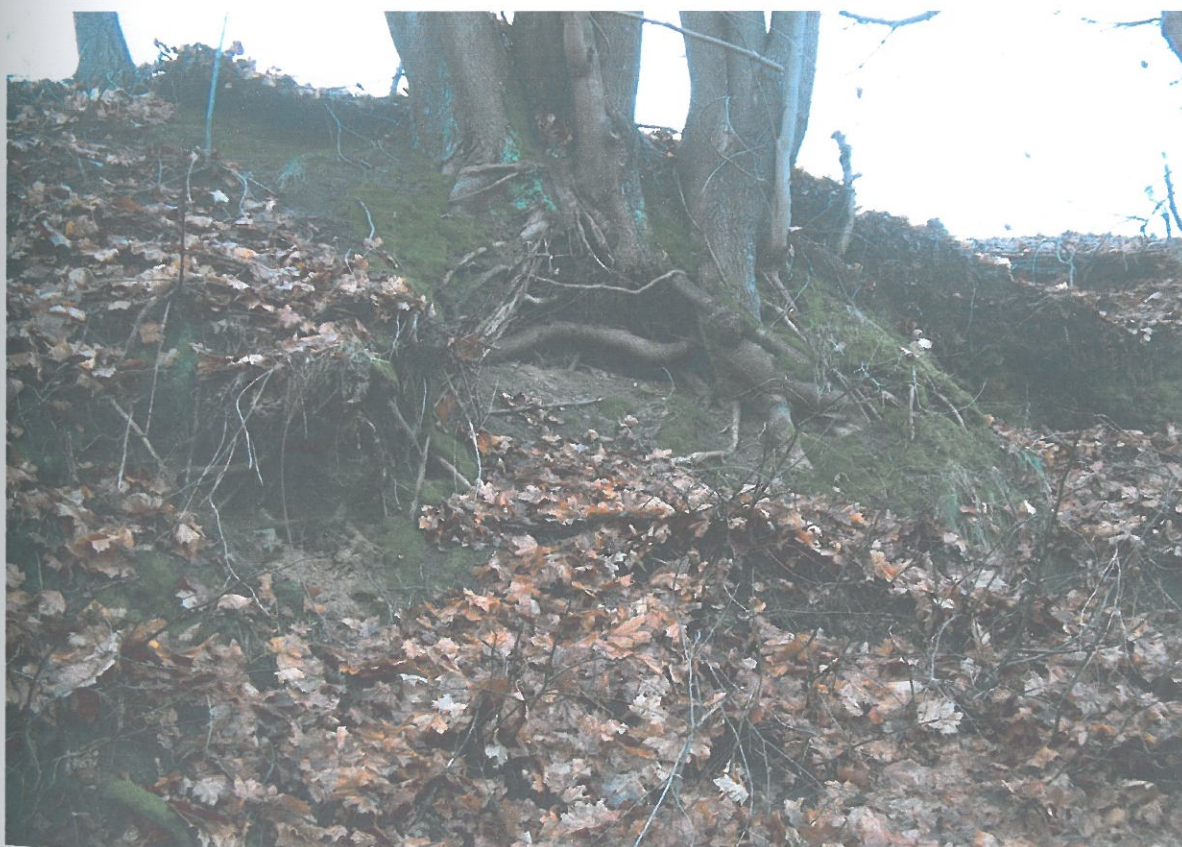
Foto 12. System korzeniowy utrzymuje skarpę.

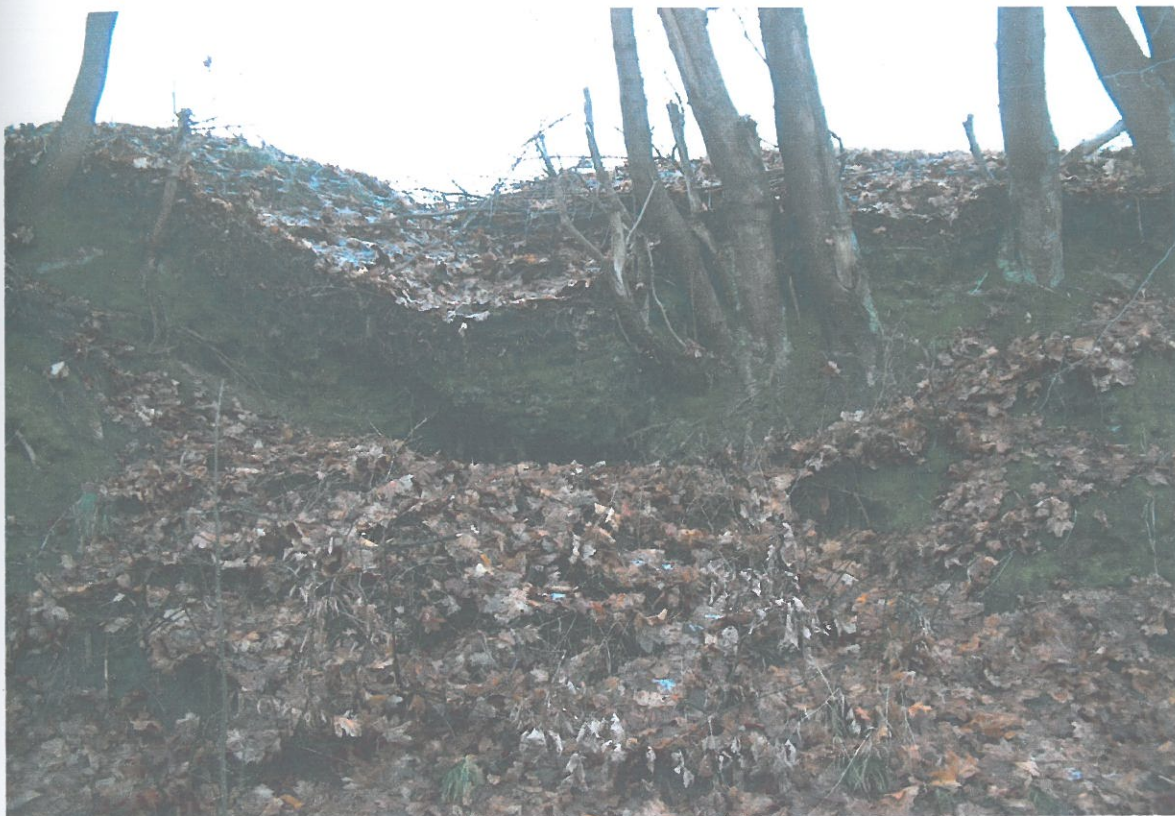
VII. Napływające wody opadowe nawet z gruntów rolnych położonych nad omawianymi skarpami prowadzi do powstania dodatkowego obciążenia podstawy skarpy, uplastycznienia wewnętrznych warstw geotechnicznych i zmniejszenia tarcia wewnętrznego między cząsteczkami gruntu.

Foto 13. Szkody wyrządzone przez płynące wody powierzchniowe.

b. Uniemożliwić lub znacznie ograniczyć napływ wód opadowych z okolicznych terenów na koronę skarpy.

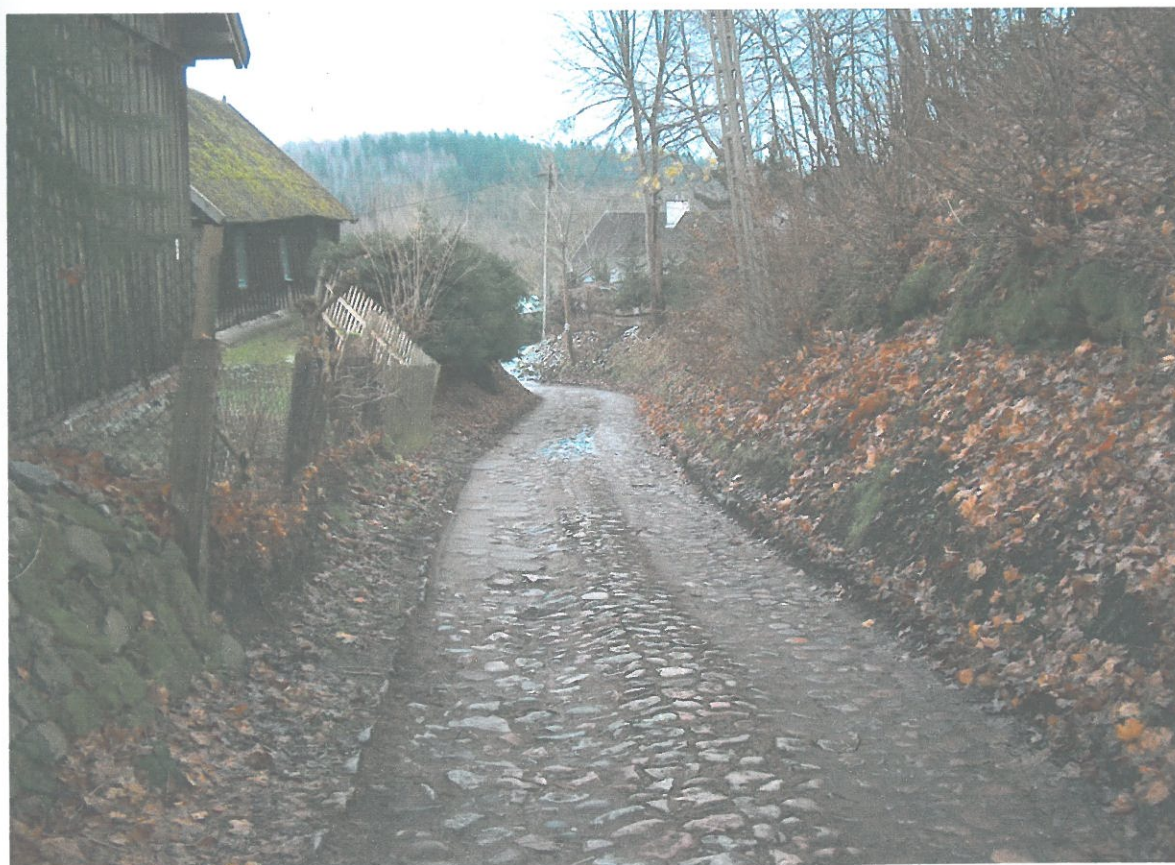
Foto 14. Widok na drogę gminną u podstawy skarp II. Istniejący słup linii napowietrznej pod wpływem naporu mas ziemnych odchyła się od pionu.

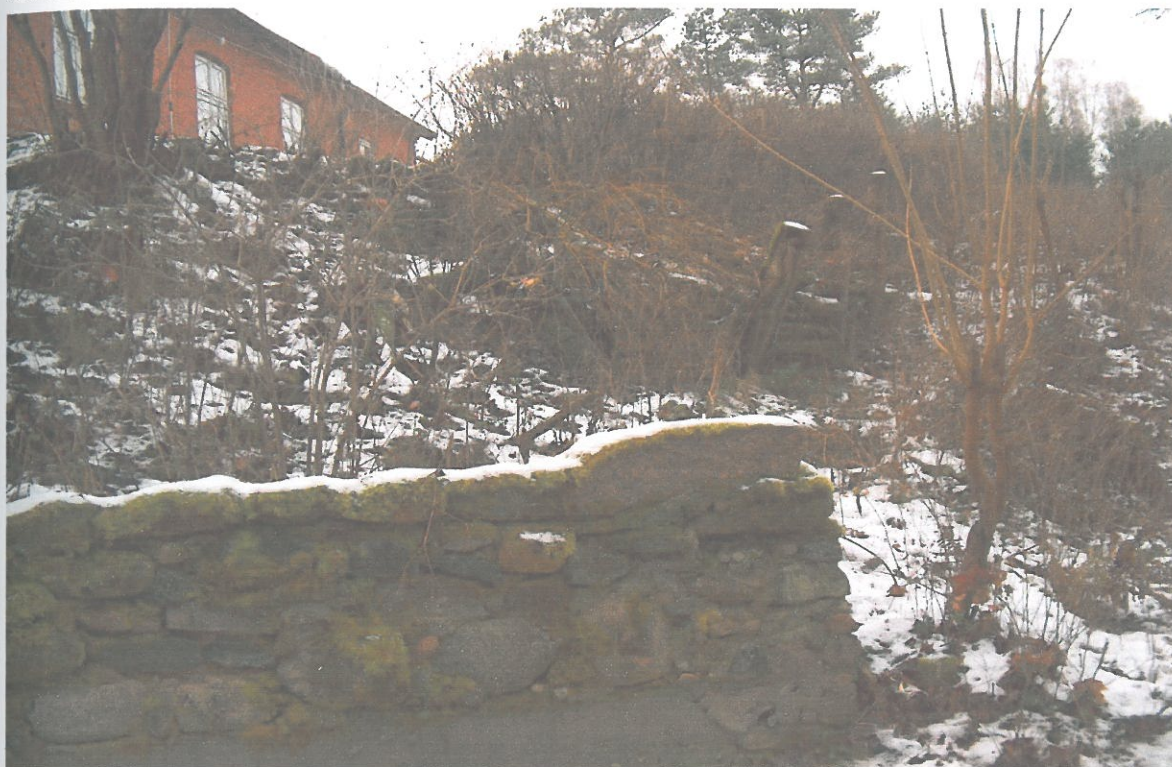
Foto 15. Fragment istniejącego muru oporowego

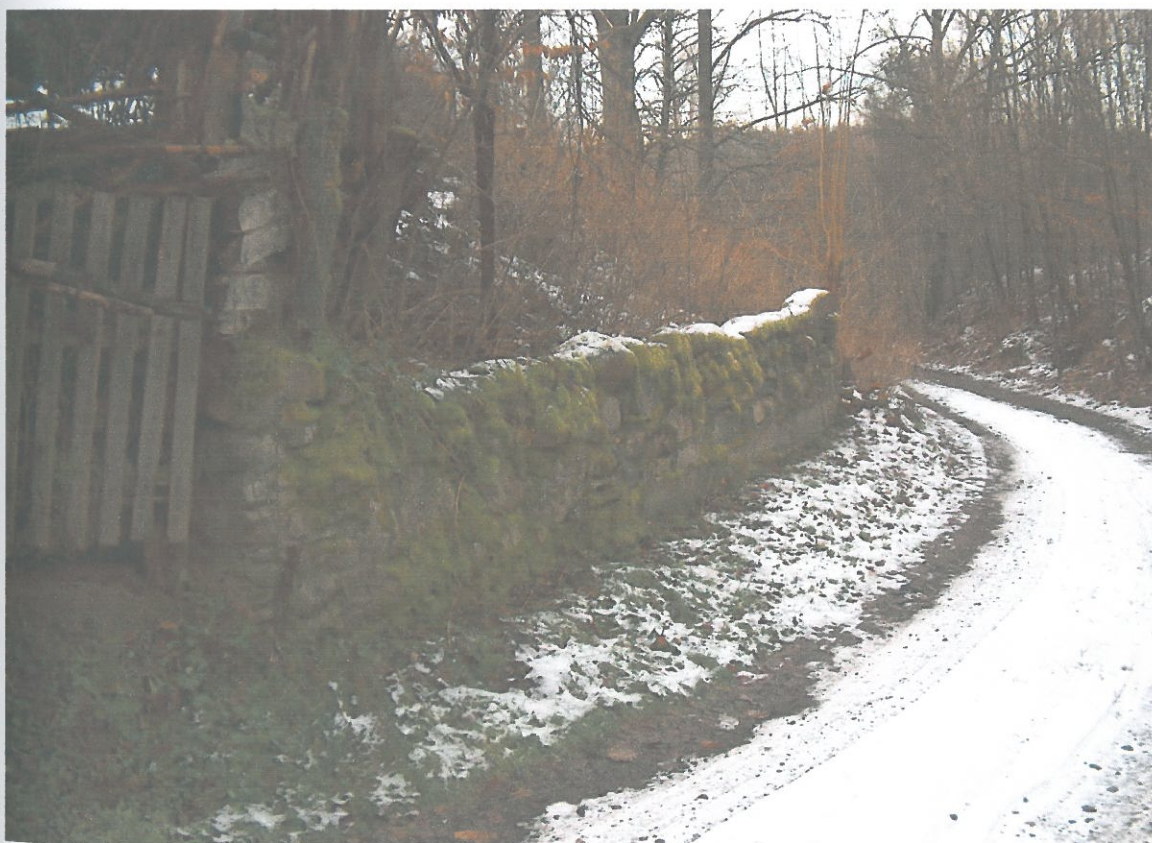
Foto 16. Dalszy ciąg istniejącego muru oporowego.

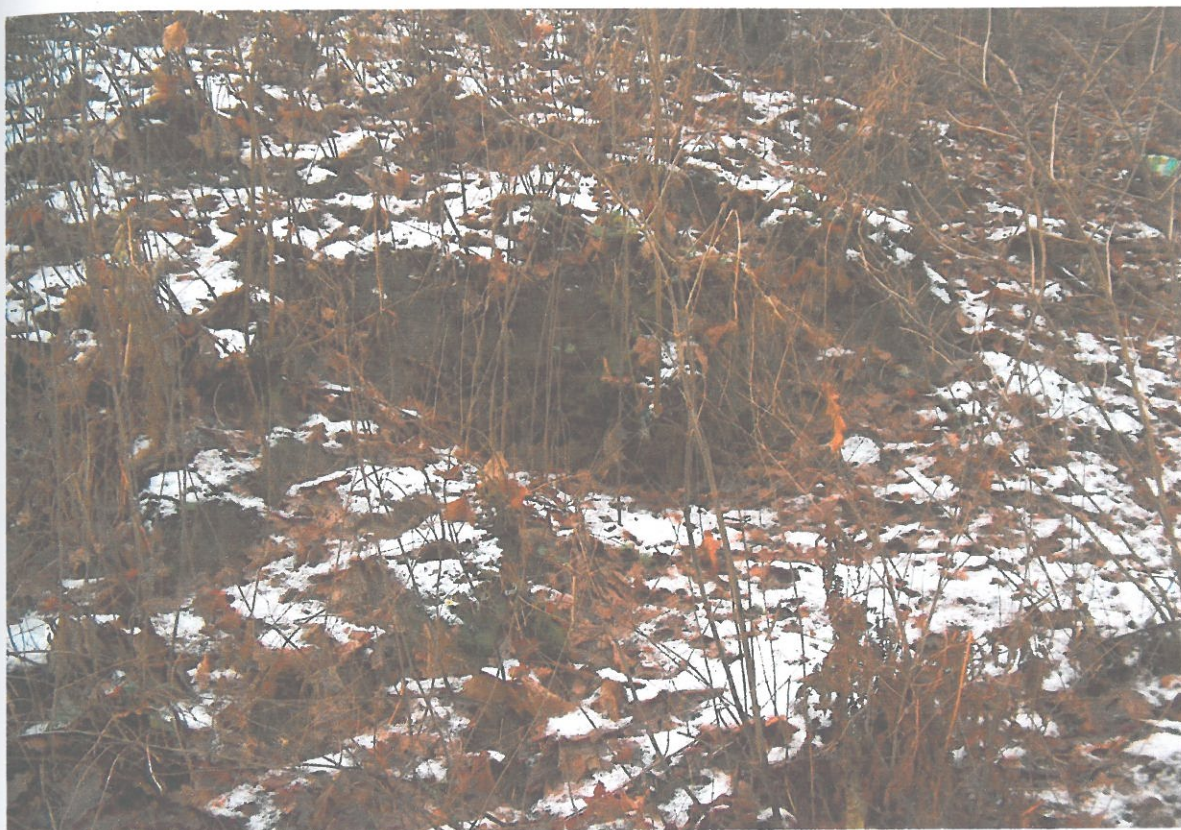
Foto 17. Widoczne przemieszczanie mas ziemnych

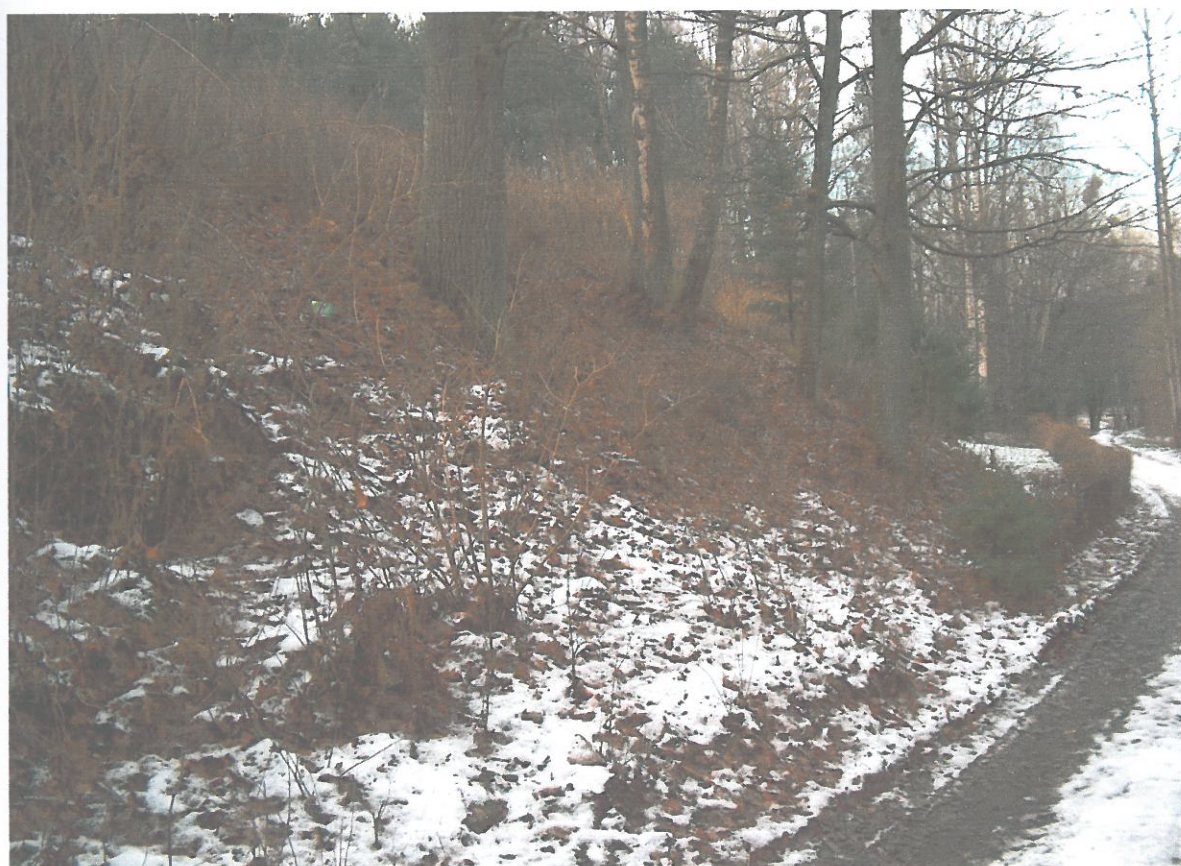
Foto 18. Stabilna skarpa z drzewostanem. Obok bez drzew widoczne przemieszczenia.

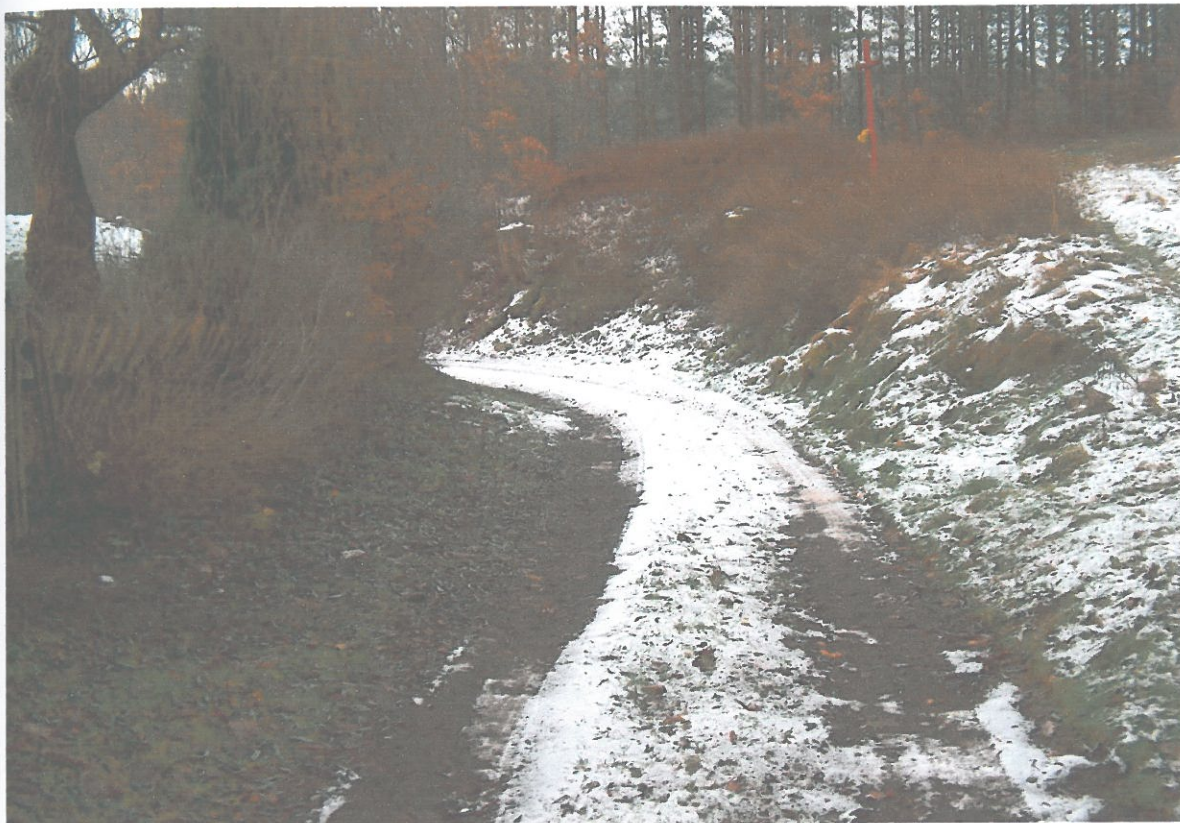
Foto 19. Skarpa po drugiej stronie drogi.

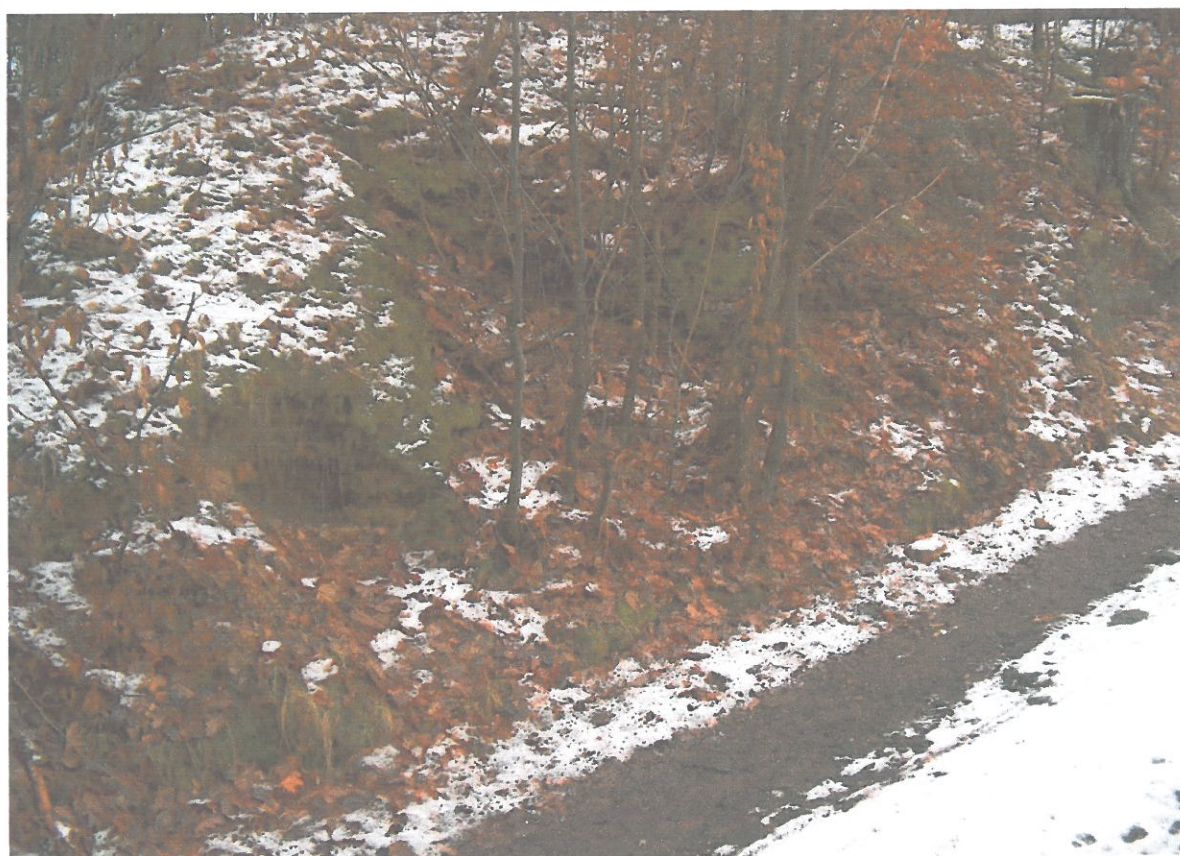
Foto 20. Skarpa po drugiej stronie drogi – niestabilna. Widoczne przemieszczenia.

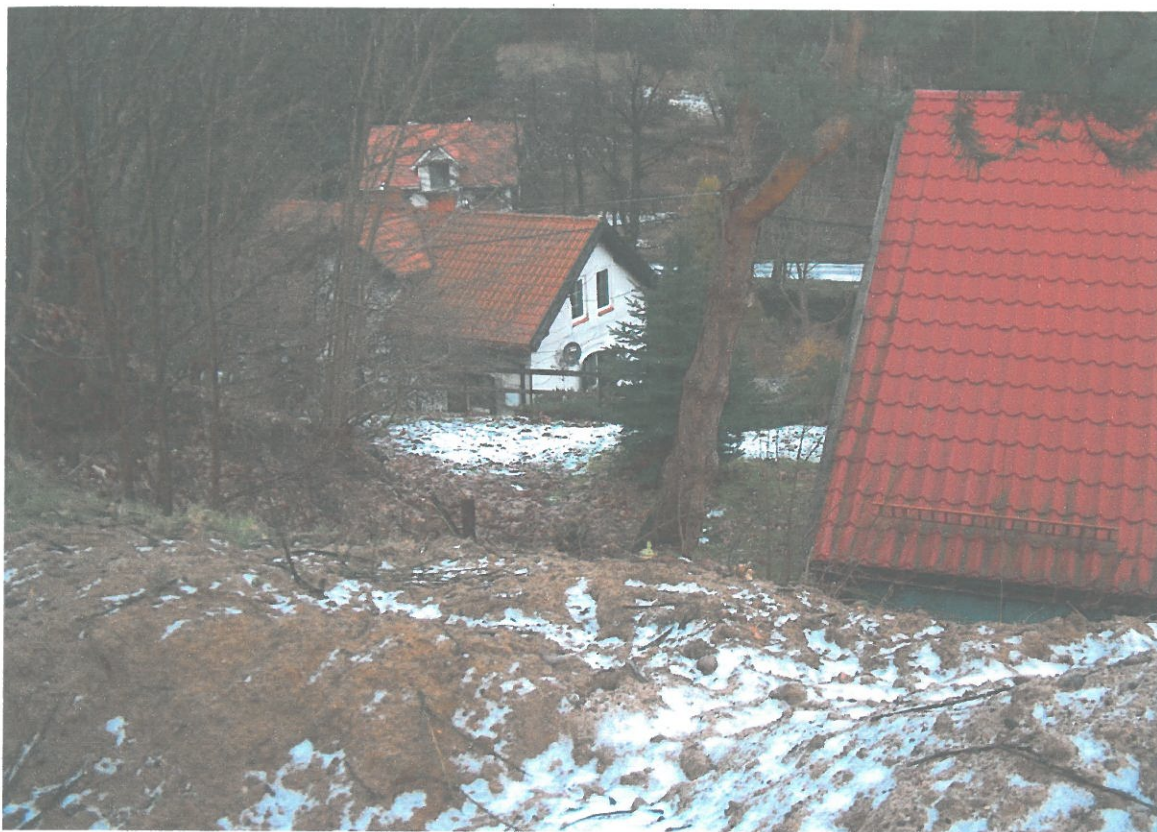
Foto 21. Widok na układ skarp powstały po podziale na tarasy użytkowe.

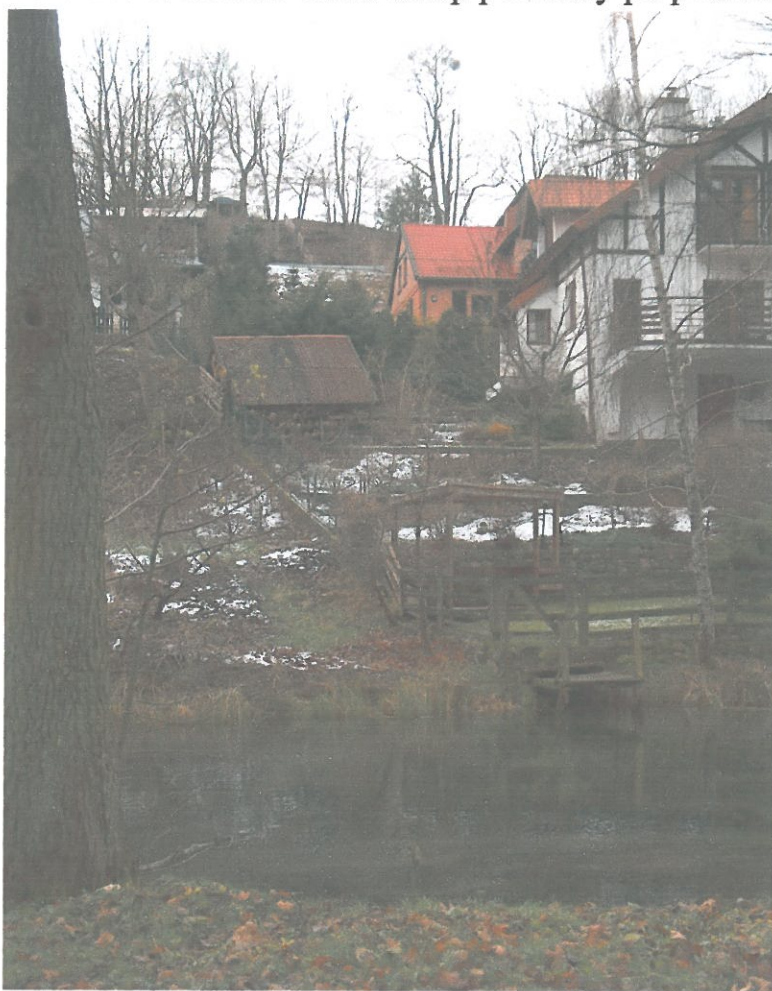
Foto 22. Widok na tarasowy podział pierwotnej skarpy od strony rzeki Łyny.
