# DOKUMENTACJA KONSERWATORSKA

## *BADAŃ KONSERWATORSKICH STOLARKI DRZWIOWEJ ORAZ AMBONY*

### *Z KOŚCIOŁA PW. ŚW. JAKUBA APOSTOŁA W STAWIGUDZIE*

Olsztyn, 2024 rok

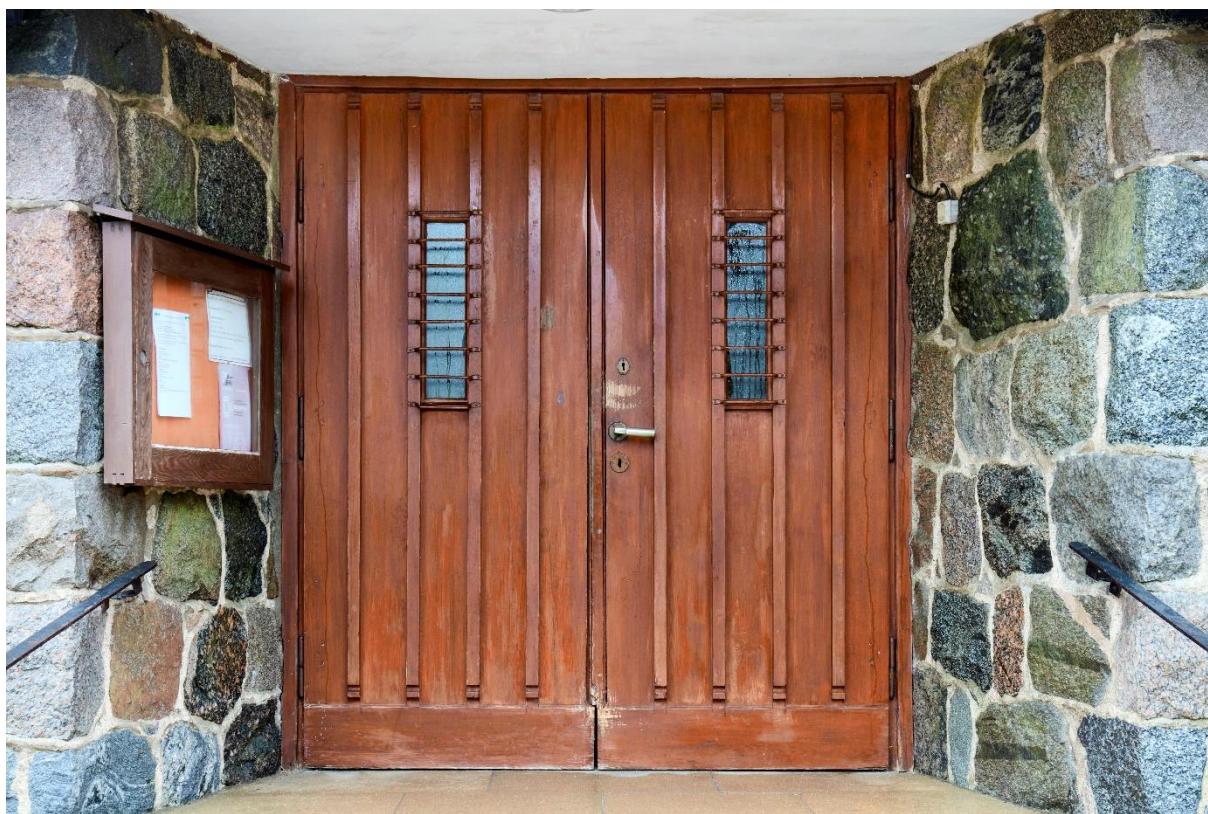
**Fot. 3.** Główne drzwi wejściowe prowadzące do kościoła. Stolarkę w przeszłości odnawiano. Powierzchnię drewna po oczyszczeniu zabezpieczono transparentną powłoką w kolorze jasnobrązowym (najprawdopodobniej lakierobejcą). Poziome, metalowe pręty, którymi zabezpieczone są prześwity przykręcono krzyżykowymi wkrętami. Pierwotnie musiały być to wkręty szczelinowe (z gniazdami do płaskich wkrętaków). Oryginalna, modernistyczna klamka jest zachowana, wtórny jest natomiast okrągły szyld (na co wskazuje odcisnięty w drewnie większy ślad). Pierwotny musiał być analogiczny do zachowanego poniżej szyldu zamka

Powłoka malarska jest w wielu miejscach przetarta, przede wszystkim w dolnej części drzwi oraz w sąsiedztwie szyldów.

Na zewnętrznej powierzchni drzwi wejściowych powłoka malarska (lakierobejca) jest na znacznym obszarze przetarta, przede wszystkim w dolnej części skrzydeł. W wielu miejscach obserwować można płytkie, powierzchniowe uszkodzenia mechaniczne. Na dole, poniżej

ozdobnych listew widoczne są także zacieki, które mogły powstać podczas malowania lub drobnych napraw. Uszkodzona jest listwa przymykowa oraz deska cokołowa. Dolna część ościeżnicy jest zdegradowana przez szkodniki. Kraty zostały podczas odnawiania drzwi przymocowane krzyżkowymi wkrętami (co jest datujące – taki rodzaj wkrętów stosowany jest od czasu upowszechnienia się wkrętarek akumulatorowych, a więc od lat 90. XX w.) Metal nie dbale pomalowano lakierobejcą. Obecnie na powierzchni widoczne są przebarwienia i zacieki. Od strony wnętrza ubytki powłoki widoczne są przede wszystkim na dole, przy posadzce. Podczas użytkowania powstały drobne, powierzchniowe uszkodzenia mechaniczne. Klamka jest oryginalna, natomiast szyld zapewne wtórny – na drewnie widoczny jest odcisk większego, niewykluczone, że analogicznego do zachowanego poniżej, który przymocowany został wkrętami szczelinowymi, a więc stosowanymi przed upowszechnieniem się krzyżowych (krzyżkowe mocują wtórny szyld przy klamce).

1. Demontaż skrzydeł oraz elementów ślusarskich (szyldów i klamek) oraz krat.
2. Usunięcie lakierobejcy – mechaniczne, za pomocą szlifierki.
3. Uzupełnienie ubytków drewna flekami z wysezonowanego drewna analogicznego gatunku.
4. Wypełnienie otworków po owadach drewnianymi patyczkami (np. wykalczkami).
5. Chemiczne oczyszczenie elementów metalowych z zabrudzeń.
6. Zabezpieczenie krat powłoką antykorozyjną w kolorze grafitowym. Montaż tradycyjnymi, szczelinowymi wkrętami.
7. Zabezpieczenie powierzchni drewna półtransparentną powłoką w kolorze zbliżonym do odcienia pierwotnego: **NCS S 3060-Y70R** i **S 3560-Y70R** (np. lakierobejcą).
8. Montaż szyldów z zastosowaniem wkrętów szczelinowych.
9. Montaż drzwi w kościele

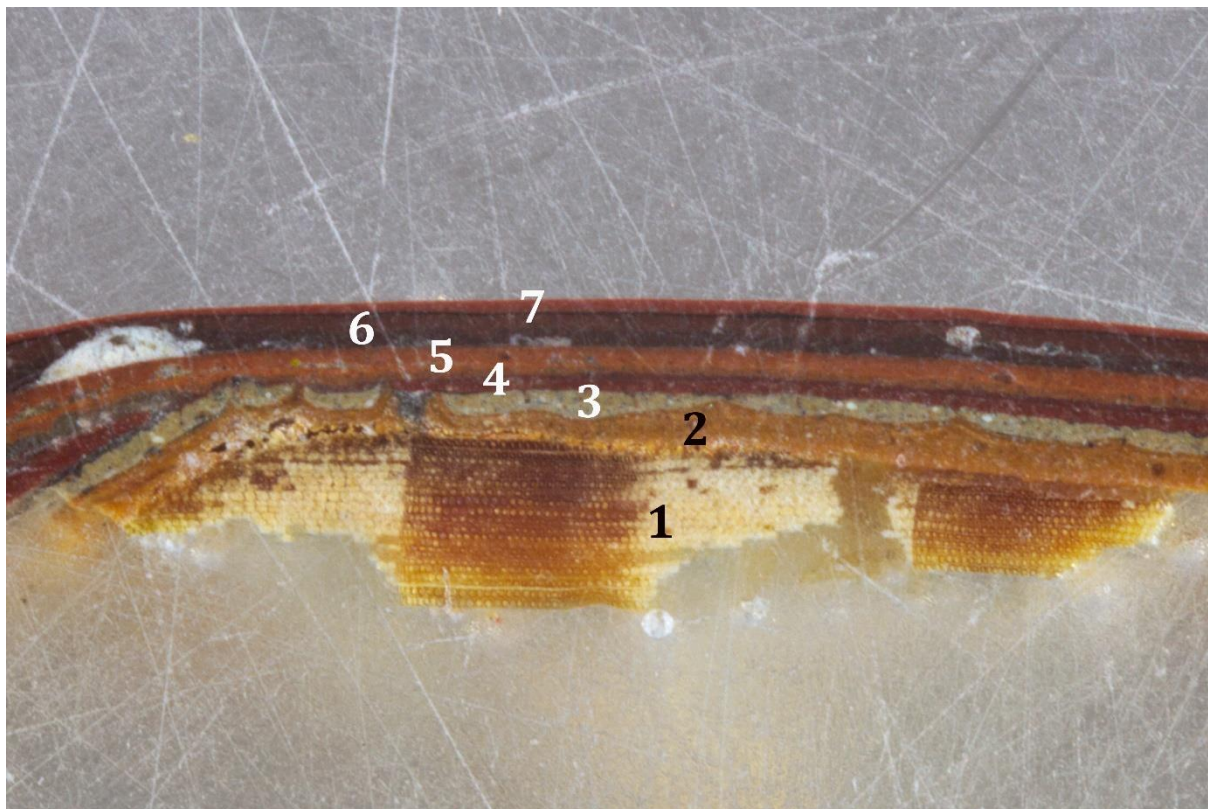
**Fot. 4.** Próbką pobrana z górnej listwy ościeżnicy. Najprawdopodobniej niektóre warstwy pochodzą ze ściany. Najstarsza chronologicznie powłoka ma kolor ugrowy – być może jest to mazerunek, ale w tym miejscu leży bezpośrednio na drewnie (co jest możliwe – próbka pobrana została z krawędzi przylegającej do ściany, która mogła pierwotnie pozostać niepomalowana).

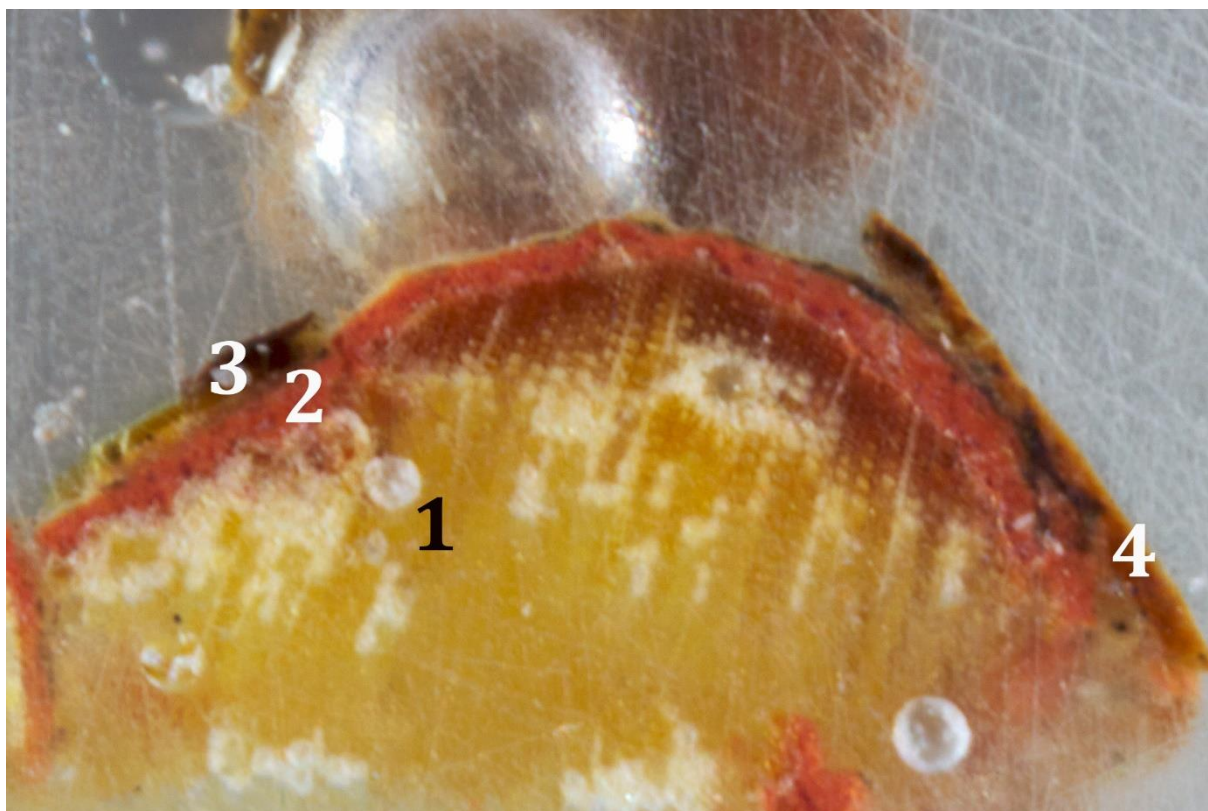
**Fot. 5.** Przekrój stratygraficzny próbki pobranej z górnej listwy ościeżnicy głównych drzwi wejściowych. Próbkę pobrano w pewnej odległości od poprzedniej stąd odmienny układ warstw stratygraficznych.

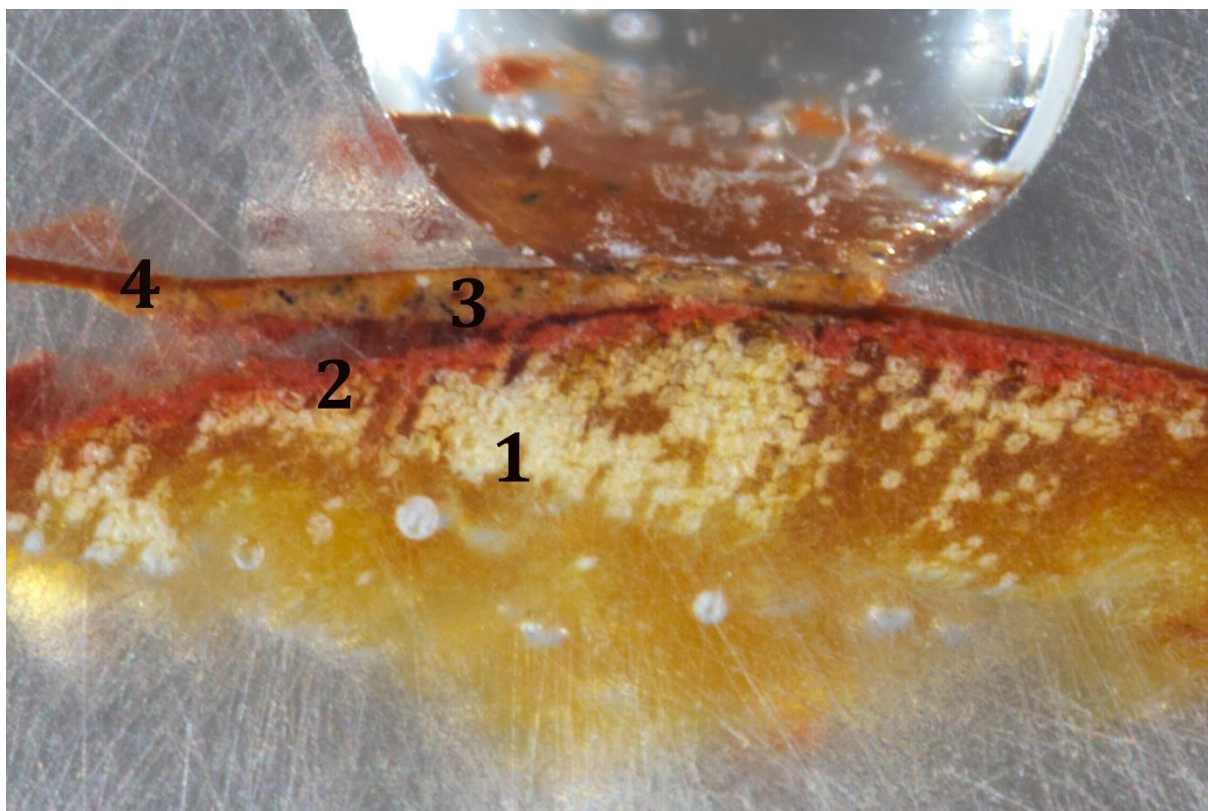
**Fot. 6.** Zdjęcie przekroju stratygraficznego próbki pobranej ze skrzydła drzwi wejściowych (także tu warstwy zachowały się w miejscu niedostępnym i niemożliwym do sfotografowania).

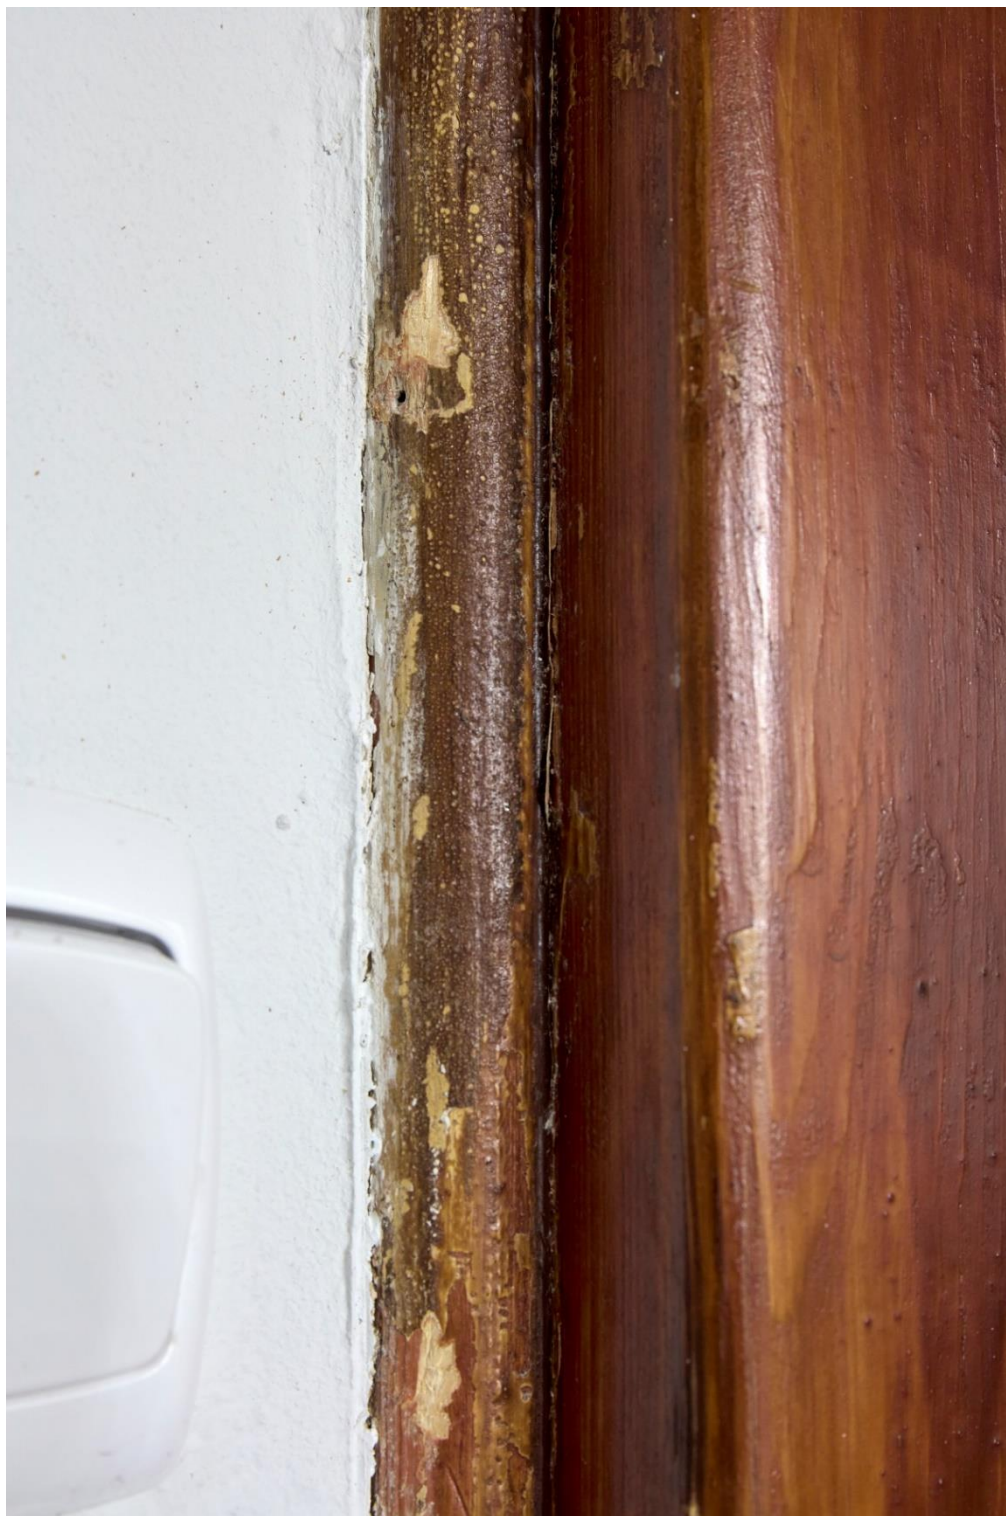
**Fot. 10.** Na bocznej listwie (półwałku) maskującym krawędź ościeżnicy wahadłowych zachowały się nieusunięte fragmenty mazerunku. Lakierobejca, którą położono na powierzchnię drzwi przyciemniła zachowane relikty opracowania.

Drzwi wahadłowe oddzielające kruchtę od nawy opracowane są w sposób analogiczny do drzwi zewnętrznych. Na skrzydłach w sąsiedztwie krawędzi widoczne są liczne, drobne uszkodzenia mechaniczne powstałe podczas wieloletniego użytkowania. Zauważalna jest nierównomierna kolorystyka – ościeżnica jest nieco ciemniejsza co może być efektem niedokładnego oczyszczenia. Skrzydła zapewne oczyszczano w stolarni, ościeżnicę na miejscu. W pobliżu zawiasów widoczne są zarysowania – metalowe elementy utrudniały prowadzenie materiału ściernego wzdłuż słoików, być może także zastosowano zbyt gruby papier ścierny. Na bocznych krawędziach skrzydeł oraz półwałkach przylegających do ościeżnicy zachowały się nieusunięte relikty mazerunku. Miejscowo na powierzchni widoczne są zabrudzenia i zachłapania powstałe podczas remontów.

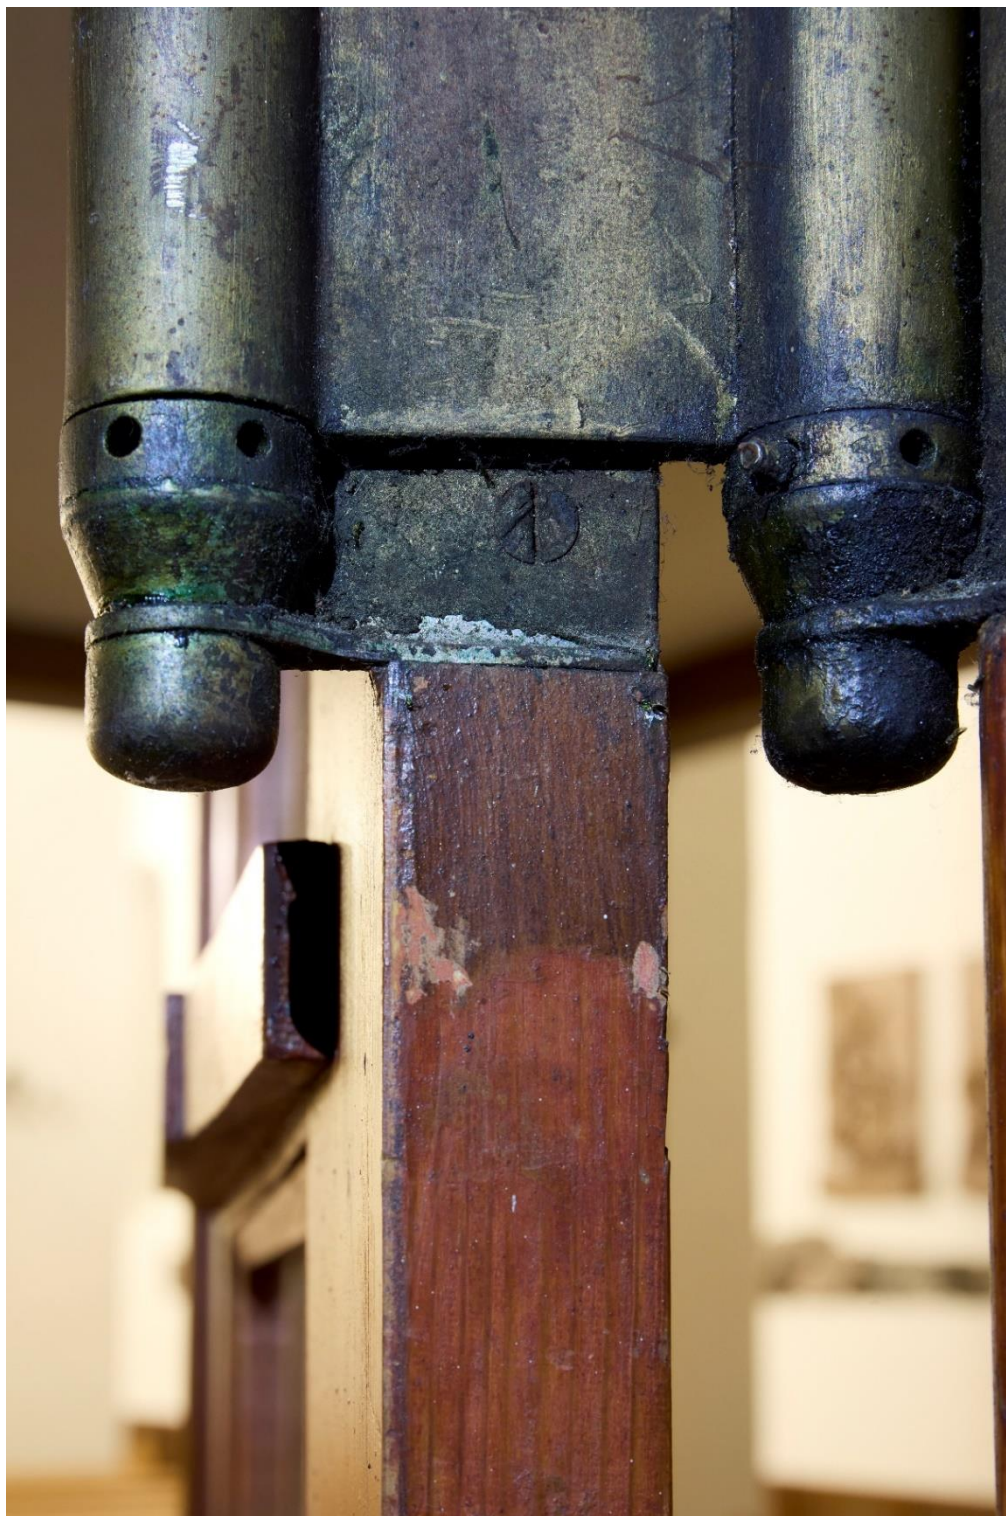
**Fot. 11.** Krawędź skrzydła drzwi wahadłowych. Poniżej zawiasu zachował się nieusunięty fragment mazerunku.

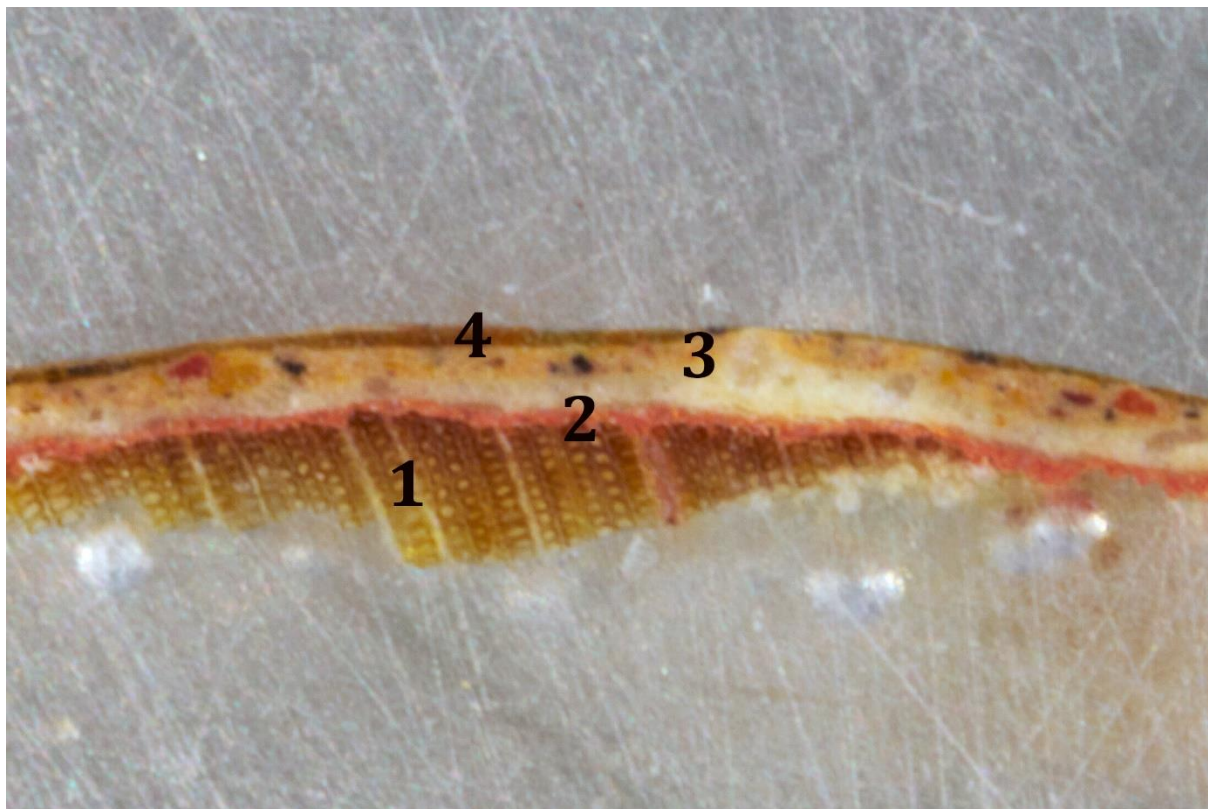
**Fot. 12.** Fotografia przekroju stratygraficznego próbki pobranej z bocznej powierzchni skrzydła drzwi wahadłowych.

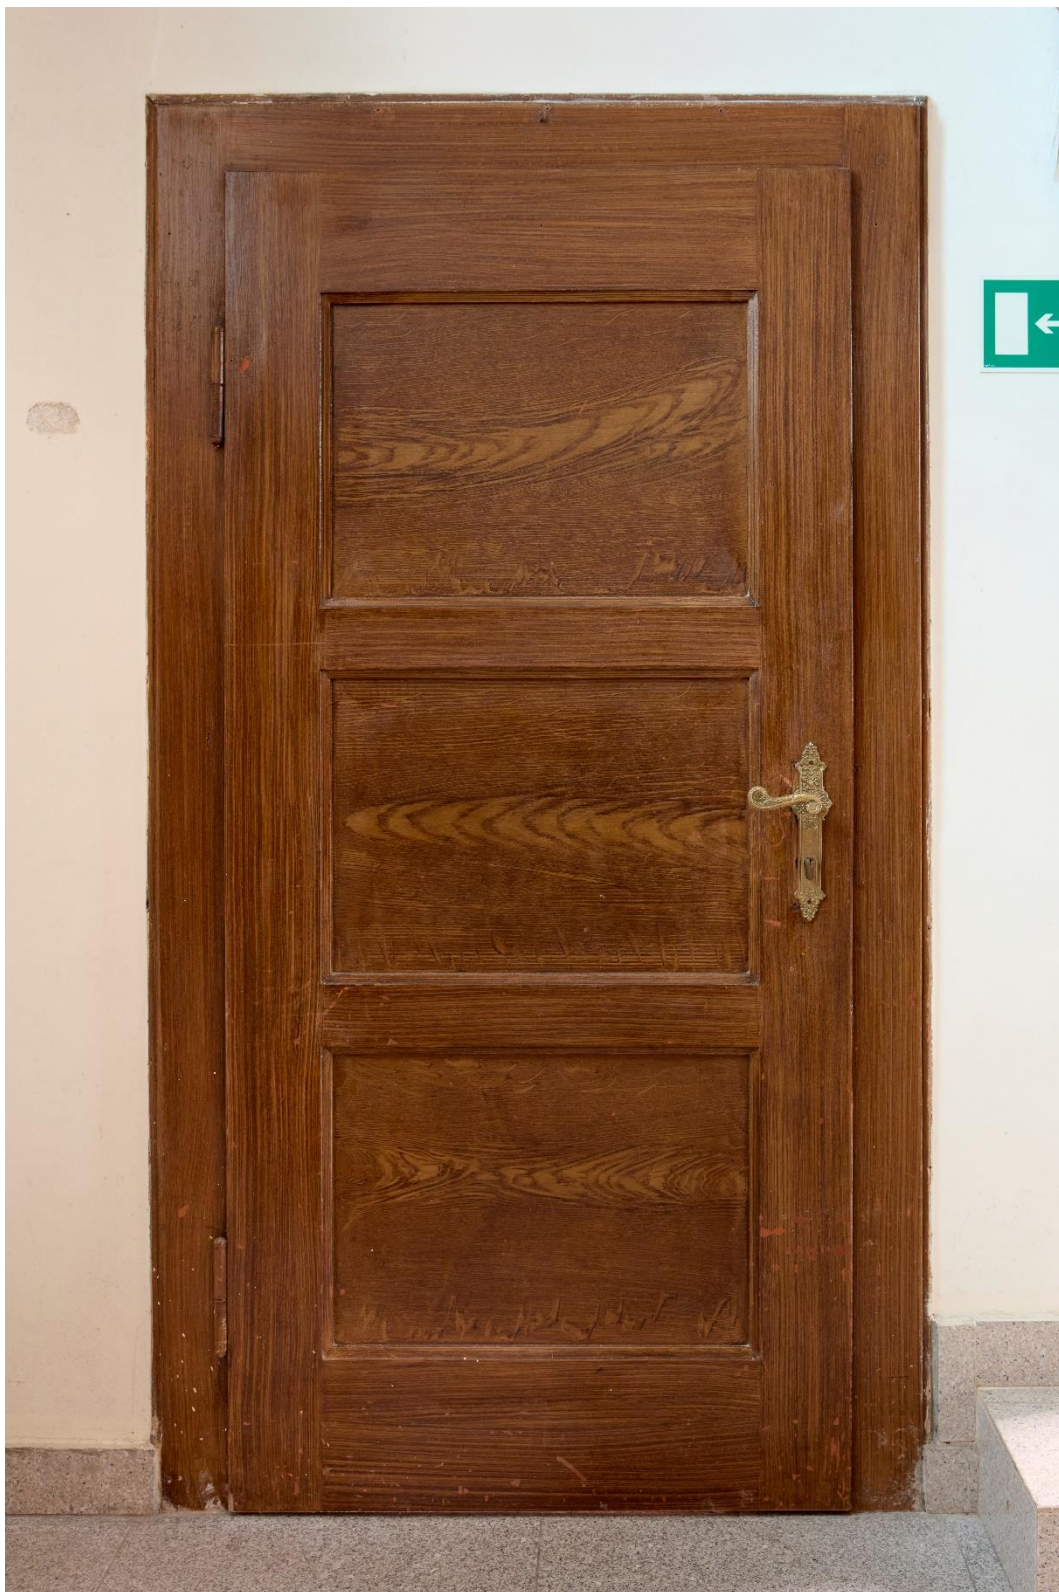
**Fot. 13.** Drzwi usytuowane po lewej stronie prezbiterium prowadzące do pomieszczeń gospodarczych oraz bocznego wyjścia z kościoła. Pod warstwą mazerunku w ubytkach widoczna jest powłoka malarska w kolorze jasnobrązowym. Najprawdopodobniej mazerunek jest opracowaniem drugim chronologicznie, które wykonano na wszystkich drzwiach w kościele. Współcześnie zachowany jest tylko na dwóch sztukach drzwi w części gospodarczej kościoła. Dekoracyjna klamka jest wtórna. Pierwotne zachowały się w pozostałych drzwiach.

Drzwi do pomieszczeń gospodarczych (po lewej stronie prezbiterium) są mazerowane. Opracowanie, które najprawdopodobniej istniało na wszystkich drzwiach tutaj nie zostało usunięte. W ubytkach i przetarciach widoczna jest warstwa malarska w kolorze jasnobrązowym (rdzawym), która jest najprawdopodobniej pierwszą chronologicznie powłoką. Mazerunek jest zachowany dobrze, drobne ubytki i uszkodzenia powstały w wyniku wieloletniego użytkowania. Dekoracyjny szyld i klamka w skrzydle oddzielającym kościół od korytarza są wtórne, przy krawędzi widoczny jest odcisk oryginalnego szyldu, który miał kształt analogiczny do zachowanych w pozostałych drzwiach kościoła.

Podczas planowanego remontu celowe wydaje się zachowanie i konserwacja istniejącego mazerunku na dwóch sztukach drzwi do części gospodarczej. Pozostałe drzwi powinny zostać opracowane monochromatycznie w odcieniu analogicznym do pierwotnego, określonego w toku badań.

1. Demontaż skrzydeł.
2. Uzupełnienie ubytków drewna kitem emulsyjnym (np. Tikkurila Colowood).

3. Uzupełnienie powierzchniowych ubytków mazerunku wraz z podkładem rozrzedzonym kitem emulsyjnym lub kilkoma warstwami farby stosowanej jako podkład pod usłojenie.
4. Uzupełnienie ubytków mazerunku farbami na bazie spoiwa akrylowego lub metodą analogiczną do stosowanych w przeszłości – mazerunki zazwyczaj wykonywane były spoiwami wodnymi lub spirytusowym, np. piwem lub szelakiem zmieszanymi z pigmentami.
5. Zabezpieczenie powierzchni lakierem (nitrocelulozowym lub akrylowym o półmatowym połysku).
6. Wymiana klamki w drzwiach prowadzących z kościoła do korytarza na wykonaną na wzór oryginalnych, zachowanych w pozostałych drzwiach.
7. Montaż stolarki w kościele.

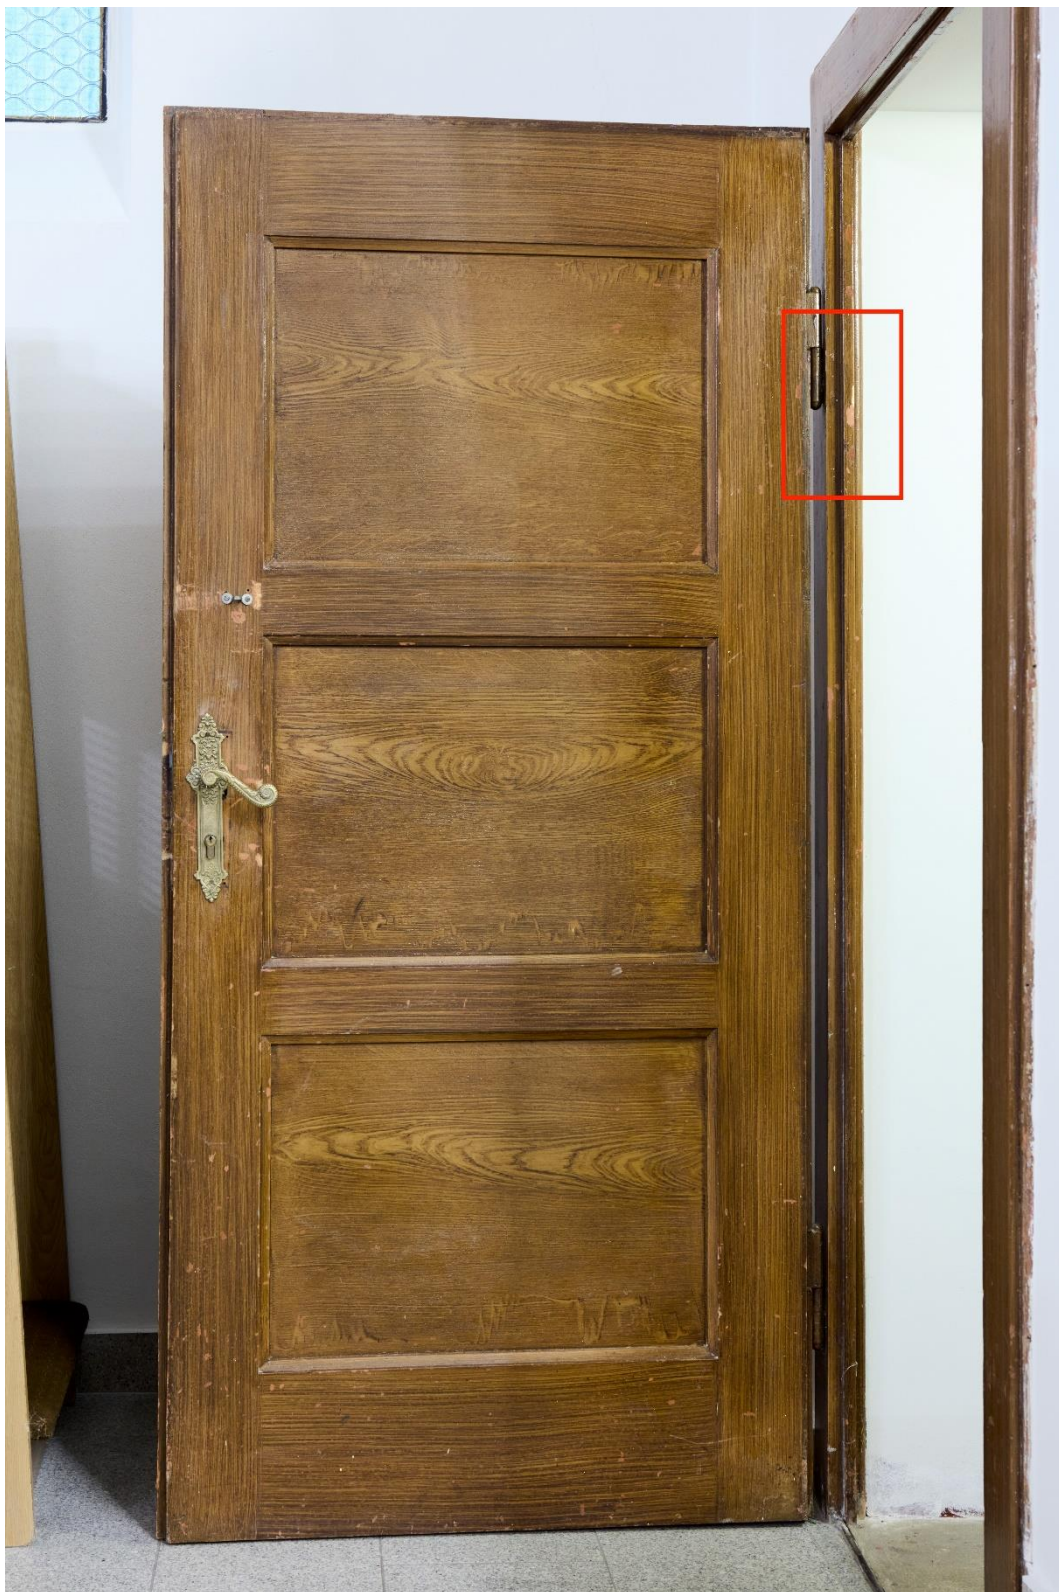
**Fot. 14.** Drzwi prowadzące z kościoła do pomieszczeń gospodarczych, widok od strony zewnętrznej, na której wyraźnie widoczne są uszkodzenia oraz fragmenty zachowanej pod spodem warstwy w kolorze jasnobrązowym. Ramką zaznaczono miejsce wykonania odkrywki i pobrania próbki.

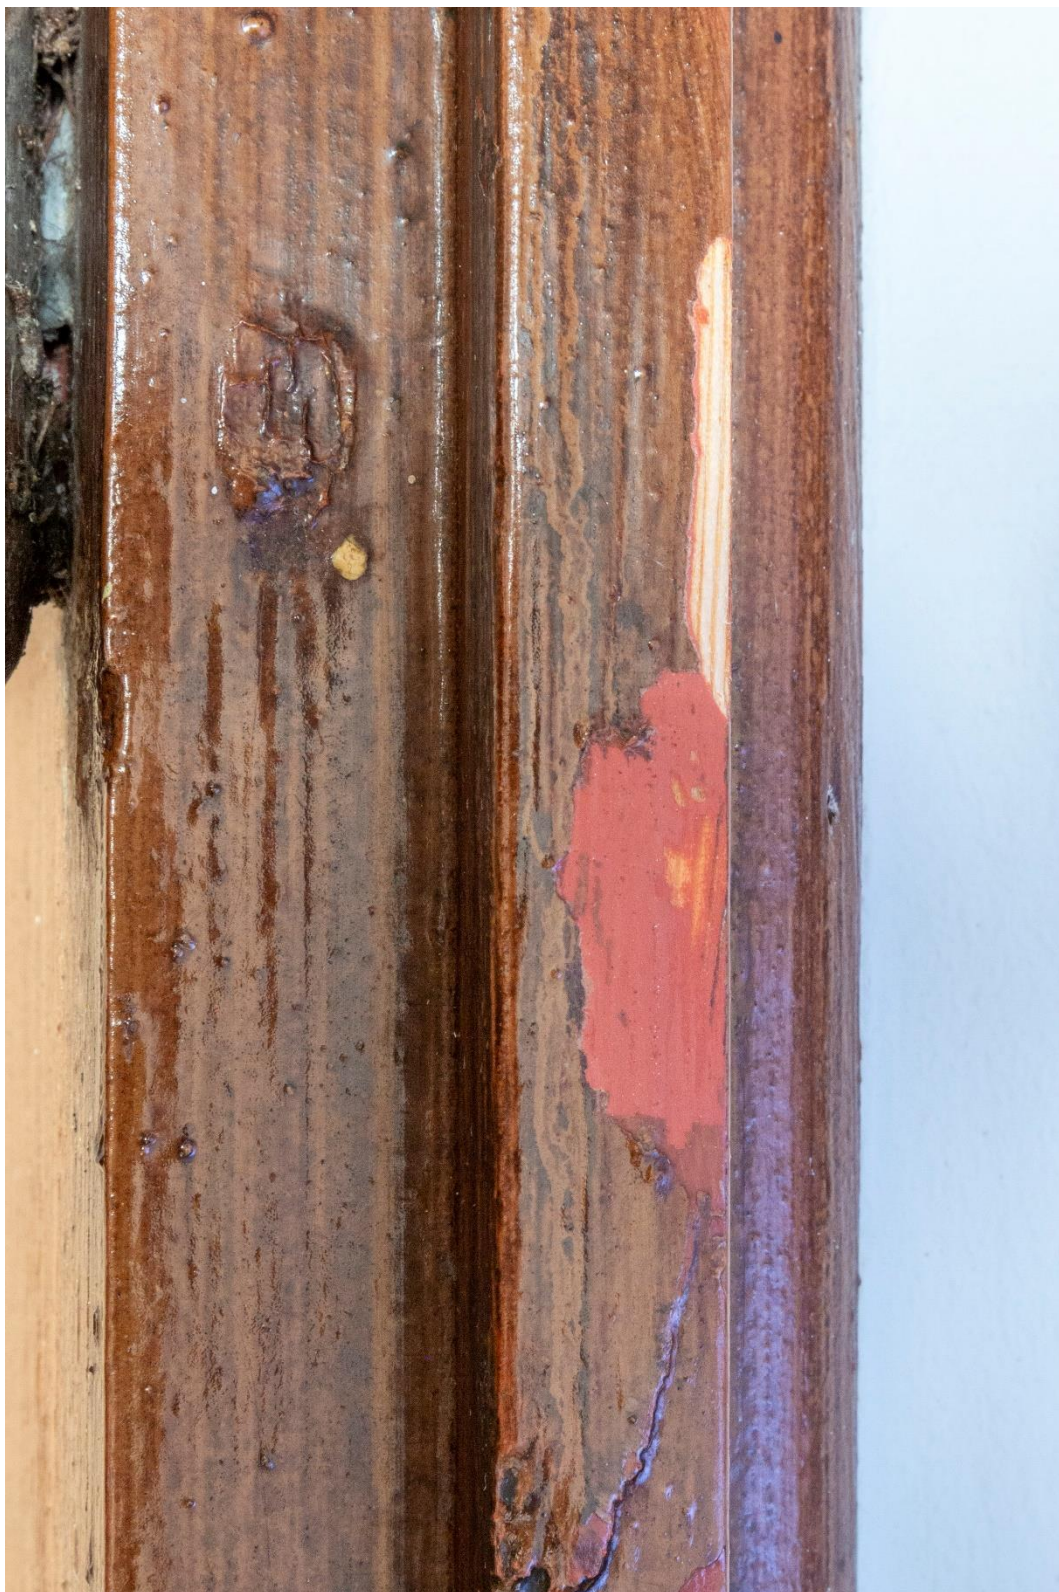
**Fot. 15.** Odkrywka na ościeżnicy drzwi prowadzących do pomieszczeń gospodarczych i bocznego wyjścia z kościoła (po lewej stronie prezbiterium). Pod mazerunkiem pierwsza chronologicznie, jasnobrązowa warstwa malarska.

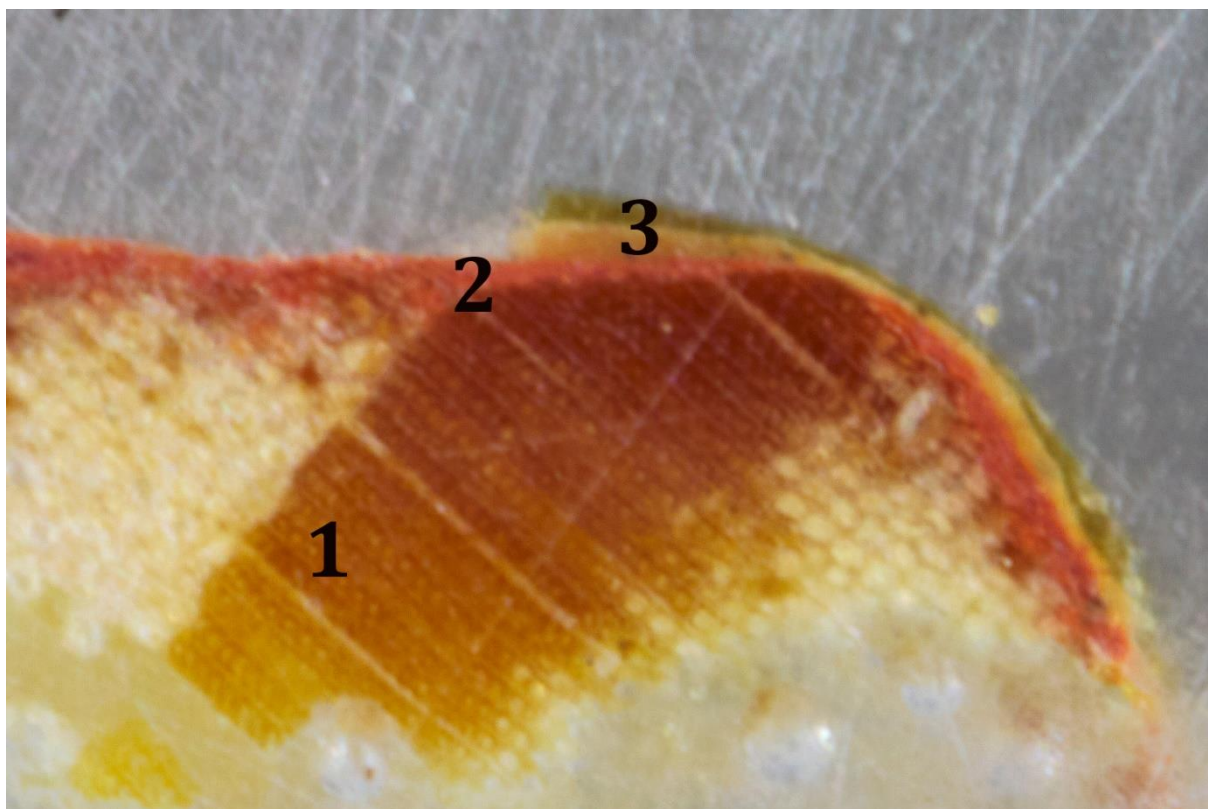
**Fot. 16.** Fotografia szlifu przekroju stratygraficznego próbki pobranej z ościeżnicy drzwi prowadzących z kościoła do pomieszczeń gospodarczych.

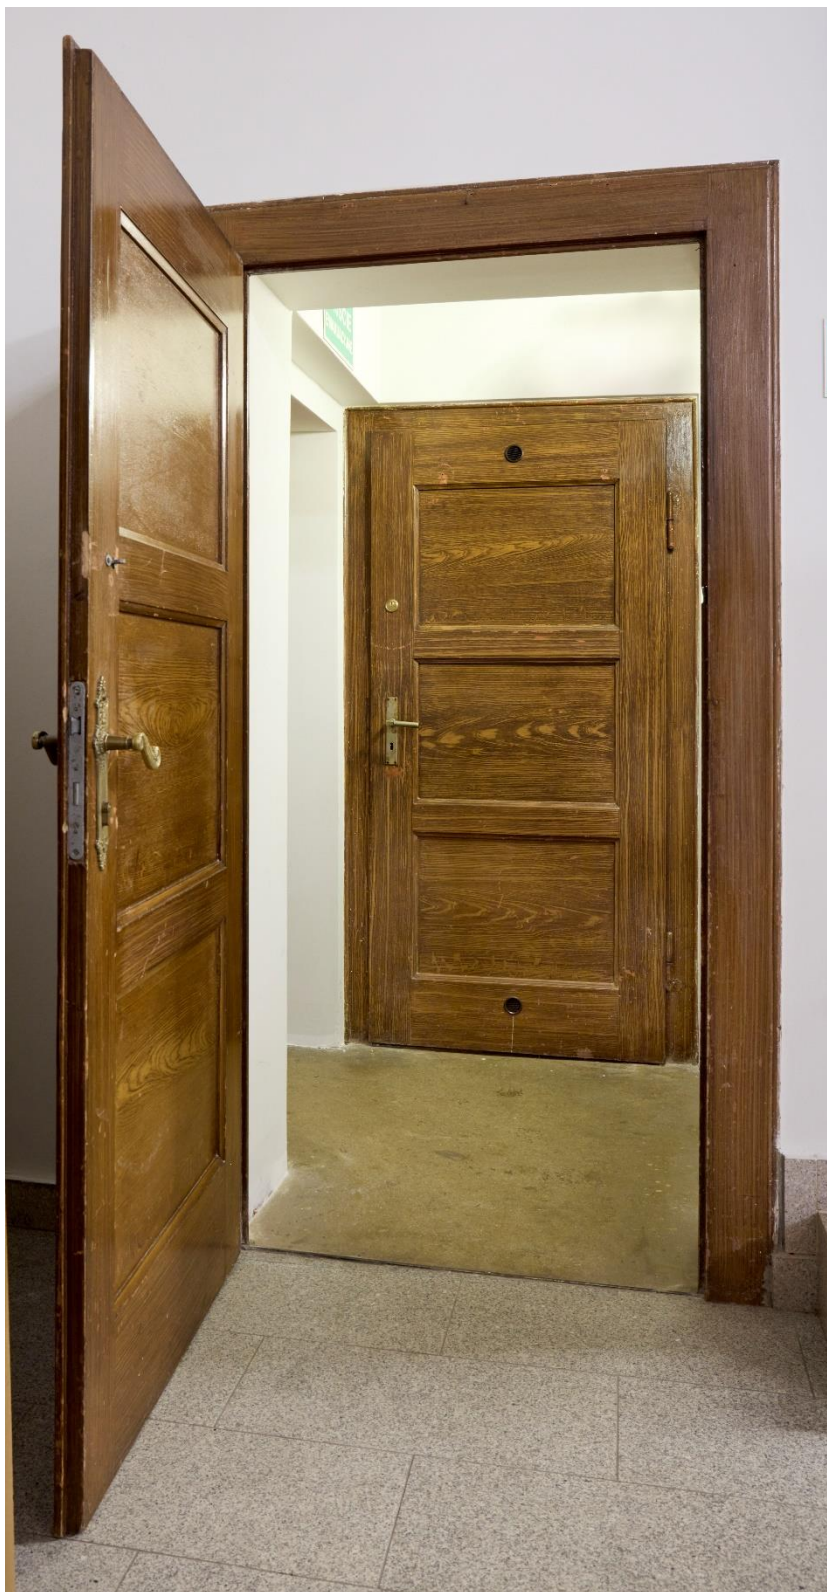
**Fot. 17.** Za drzwiami usytuowanymi po lewej stronie prezbiterium znajdują się kolejne, także mazerowane, prowadzące do pomieszczenia gospodarczego. Po lewej stronie boczne wyjście – tam stolarkę wymieniono.

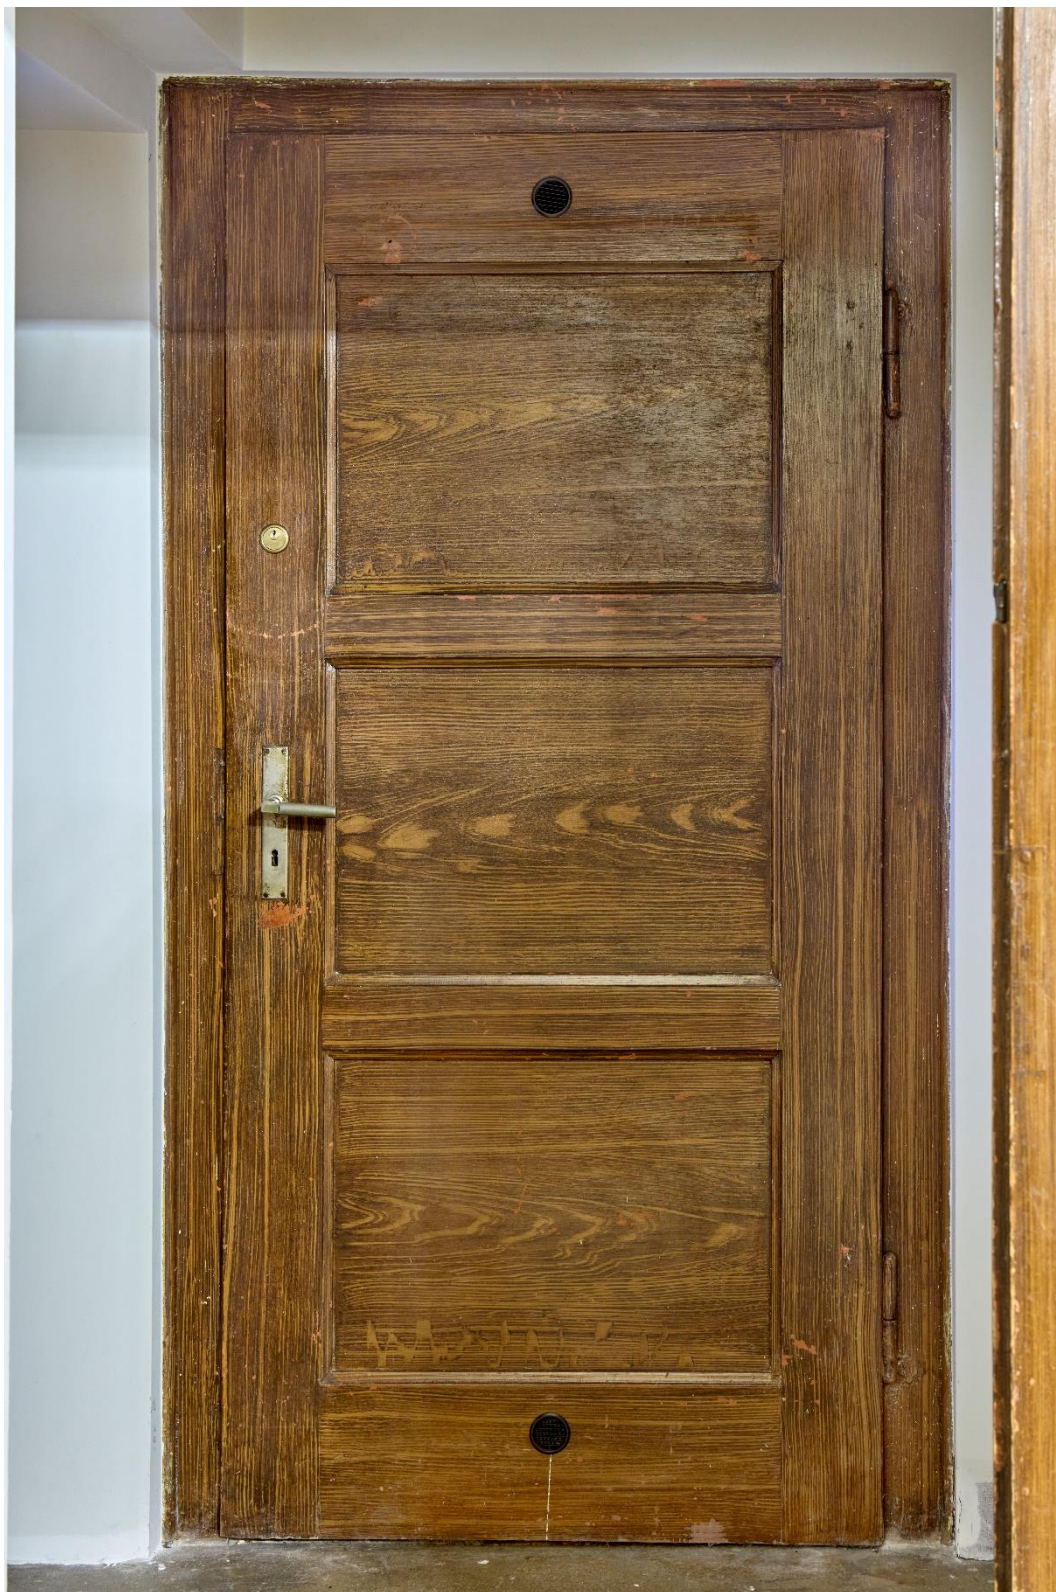
**Fot. 18.** Skrzydło drzwi do pomieszczenia gospodarczego. Klamka i szyld są najprawdopodobniej oryginalne. Poniżej szyldu ubytek, w którym widoczna jest jasnobrązowa warstwa malarska. W górnej i dolnej listwie ramy wtórnie zamontowano wywietrznik.

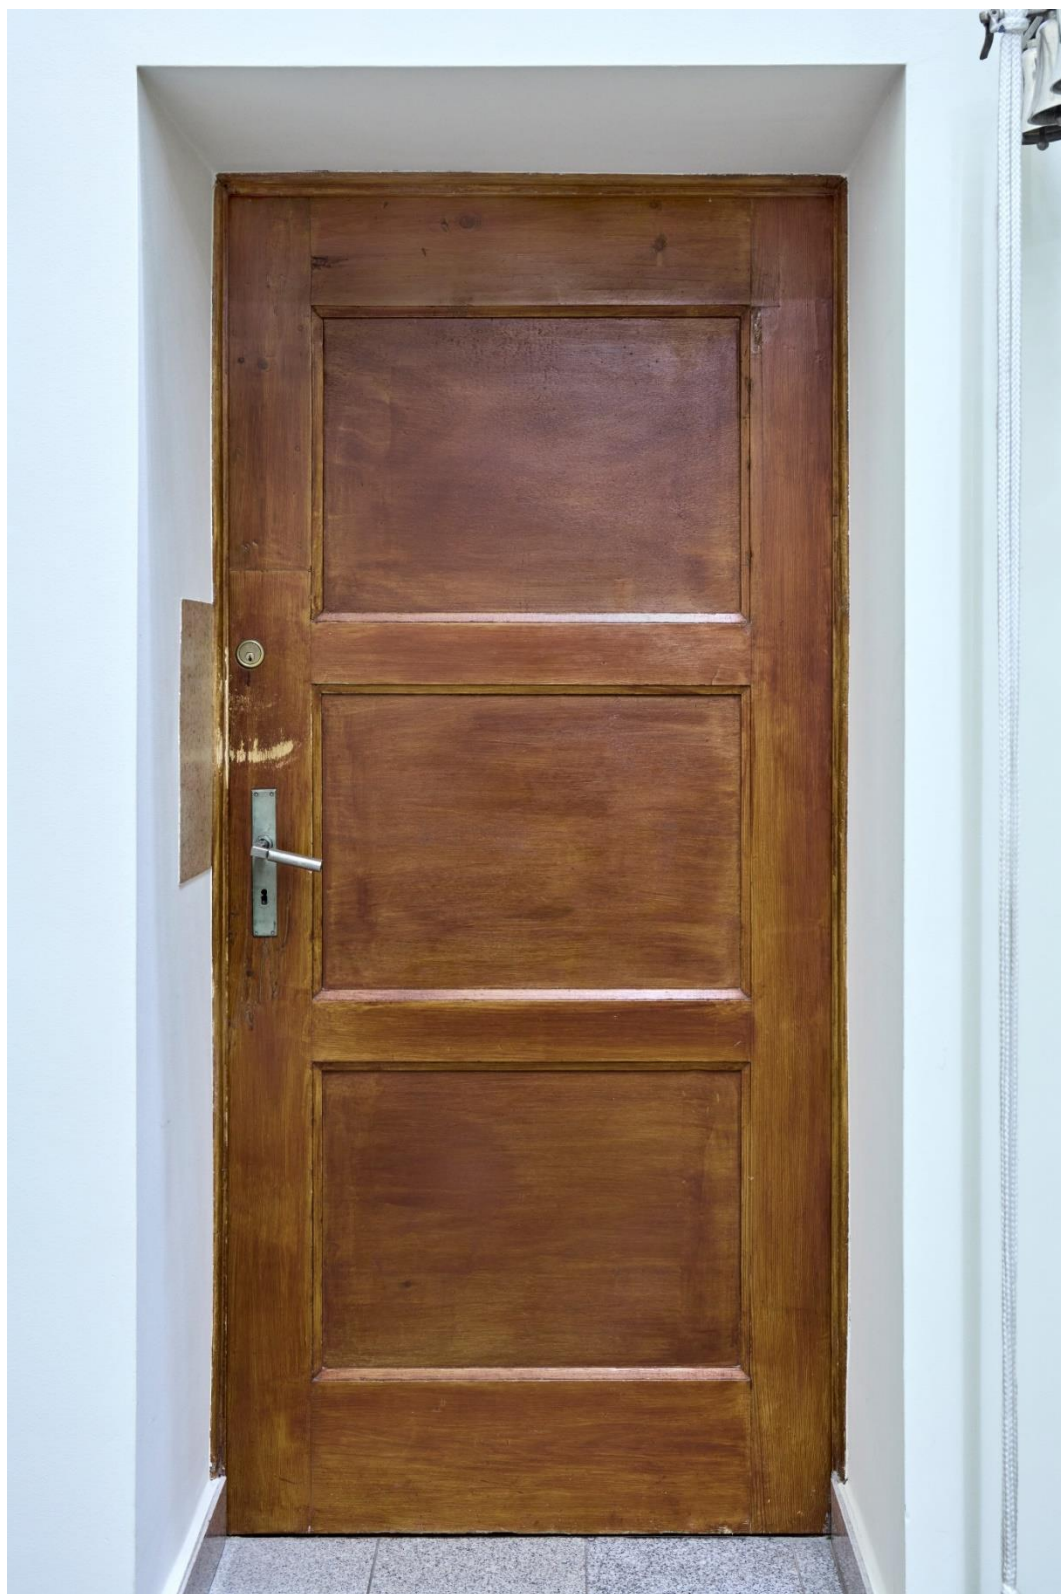
**Fot. 19.** Drzwi do zakrystii oczyszczono z nawarstwień stratygraficznych. Powierzchnię podobnie jak na drzwiach wejściowych, zabezpieczono lakierobejcą. W sąsiedztwie zamka widoczne naprawy – najprawdopodobniej jest to ślad zniszczenia (włamania lub jego próby).

Dwie sztuki drzwi w zakrystii w przeszłości oczyszczono z powłok malarskich i opracowano w sposób zbliżony do drzwi wejściowych i wahadłowych. Na ramie skrzydła oddzielającego zakrystię od prezbiterium widoczny jest ślad uszkodzenia i późniejszej naprawy, co

może być śladem wyłamania zamka. Uszkodzenie mechaniczne poniżej zamka powstało podczas wieloletniego otwierania kluczem połączonym z innymi, które ocierają powierzchnię drewna.

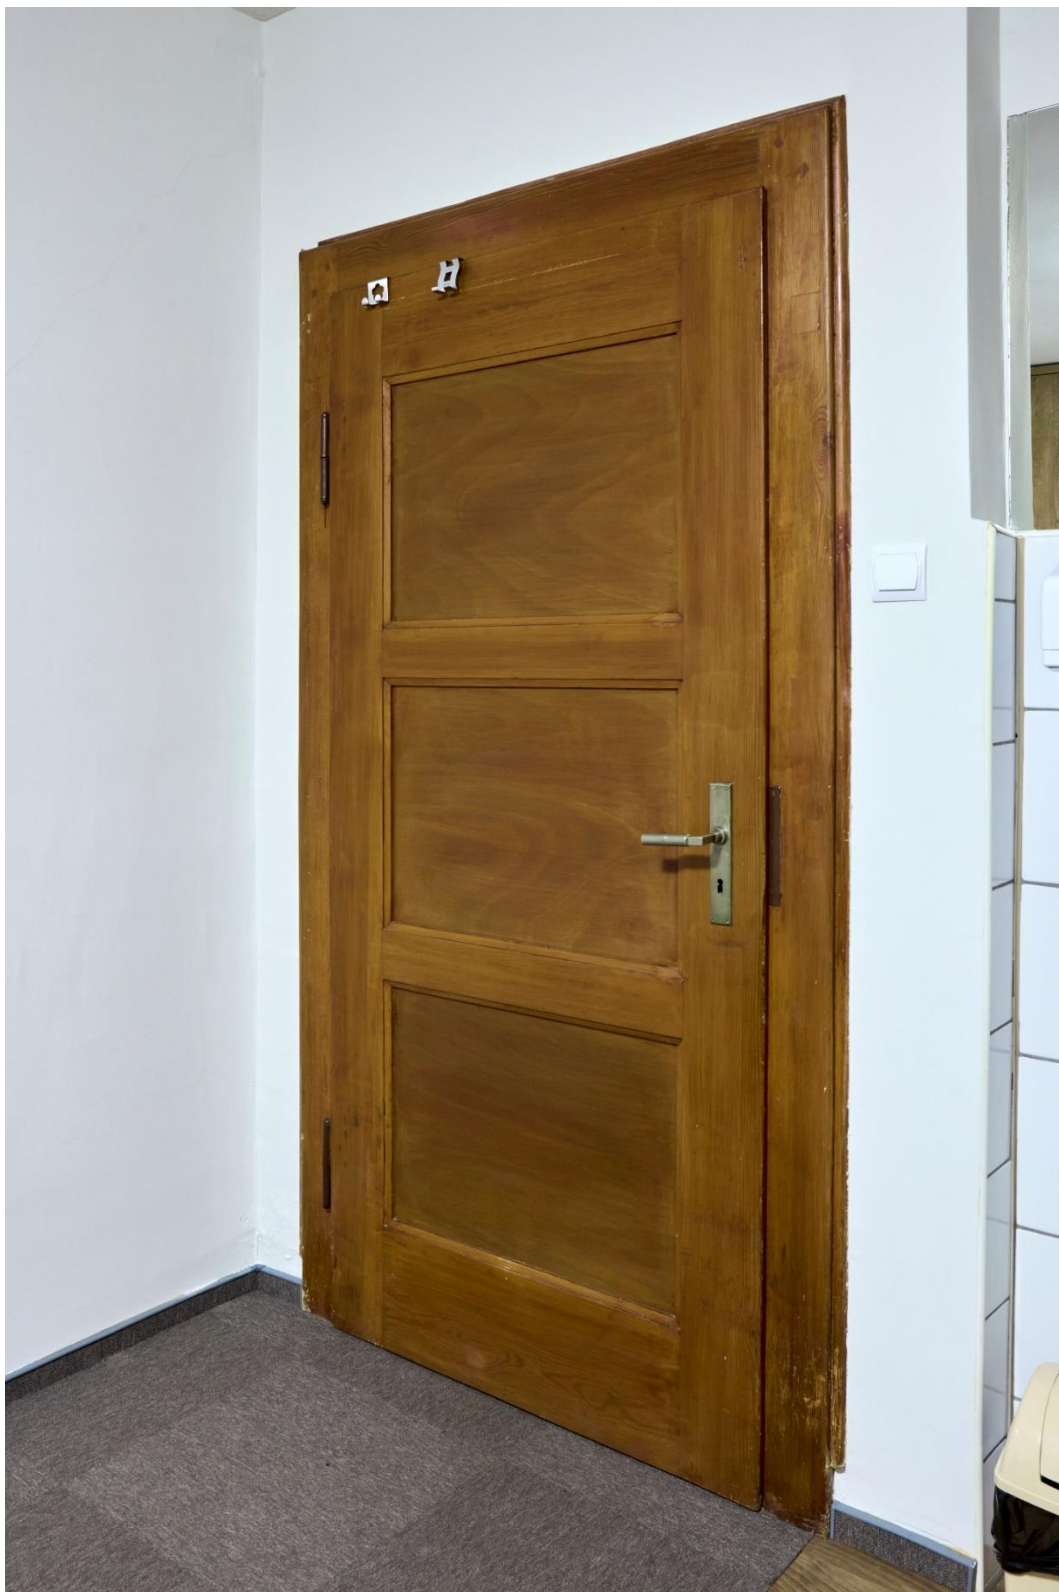
**Fot. 20.** Wejście do zakrystii z zewnątrz. Także tu zachowana, oryginalna stolarka została oczyszczona z nawarstwień stratygraficznych, a powierzchnia drewna zabezpieczona lakierobejcą.
