# DOKUMENTACJA KONSERWATORSKA

## *BADAŃ KONSERWATORSKICH STOLARKI DRZWIOWEJ ORAZ AMBONY*

### *Z KOŚCIOŁA PW. ŚW. JAKUBA APOSTOŁA W STAWIGUDZIE*

Olsztyn, 2024 rok

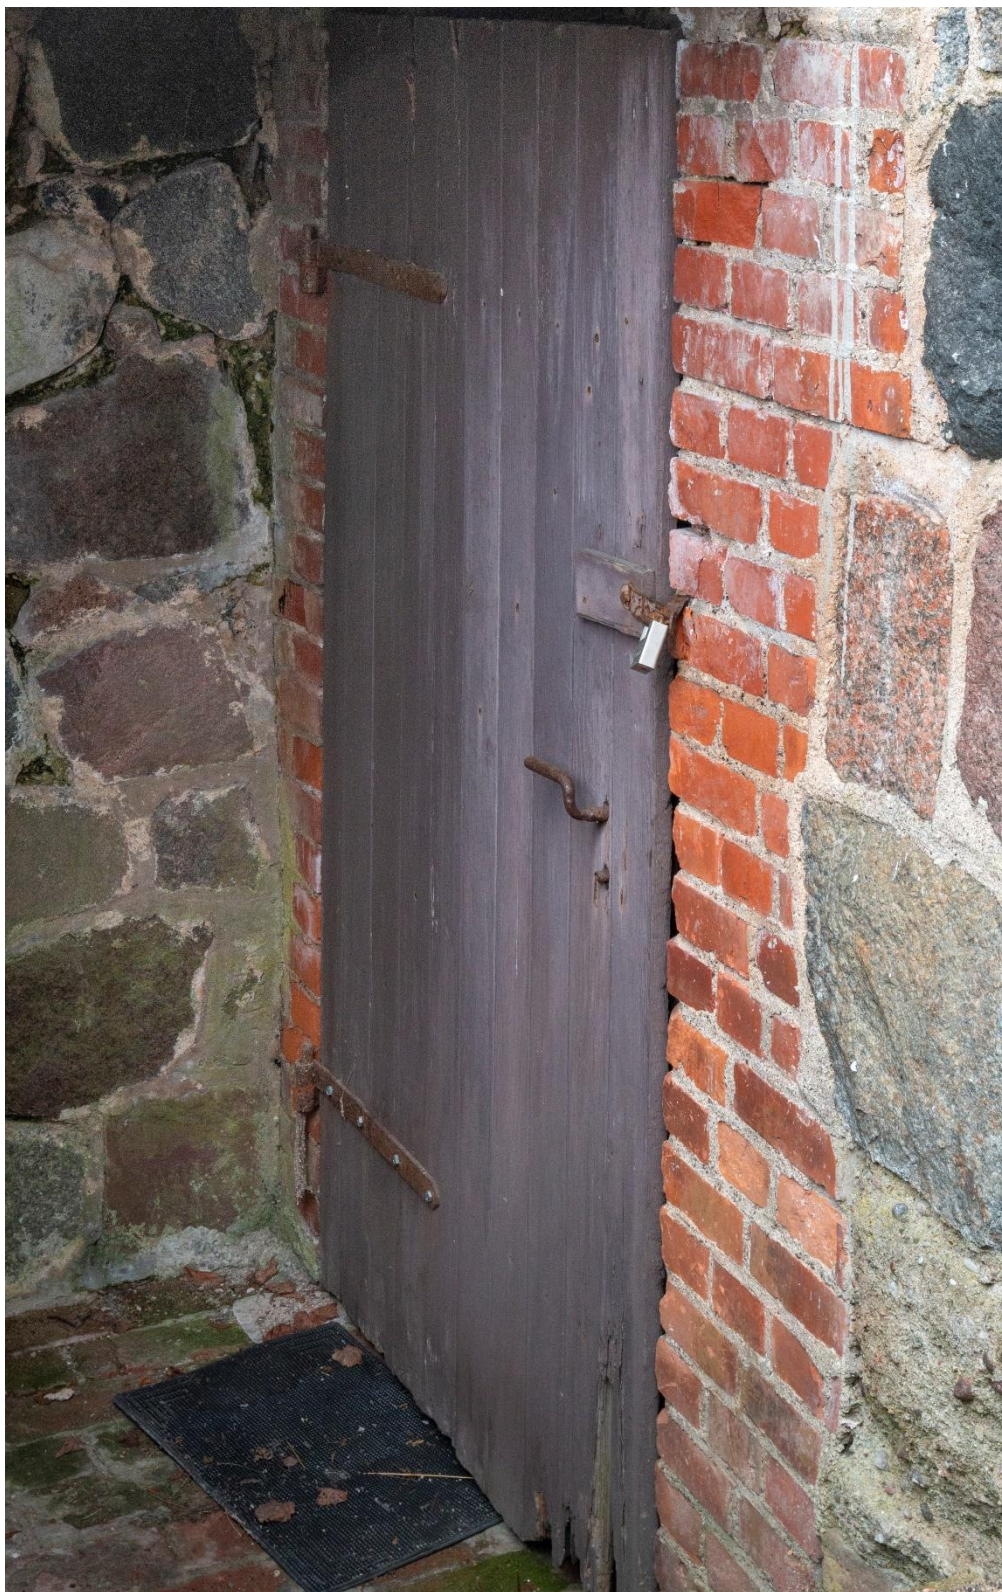
**Fot. 22.** Drzwi do piwnicy mają konstrukcję deskową, zamek puszkowy oraz zawiasy pasowe. Drewno jest silnie zdegradowane, stolarka powinna zostać wymieniona na nową o analogicznej konstrukcji. Zalecane byłoby przeniesie zamka do nowej stolarki, nawet jeśli zostanie wykonane dostawowe, współczesne zamknięcie.

Drzwi do piwnicy są zniszczone. Drewno jest znacznie zdegradowane, zwłaszcza przy górnej i dolnej krawędzi. Pasowe zawiasy są skorodowane.

Drzwi do piwnicy należy wymienić na nowe, wykonane na wzór istniejących. Zalecane byłoby zachowanie i montaż w nowym skrzydle oryginalnego, puszkowego zamka wraz z prostą klamką. Powierzchnię drewna należy zabezpieczyć powłoką w kolorze analogicznym do zastosowanego na pozostałych drzwiach.

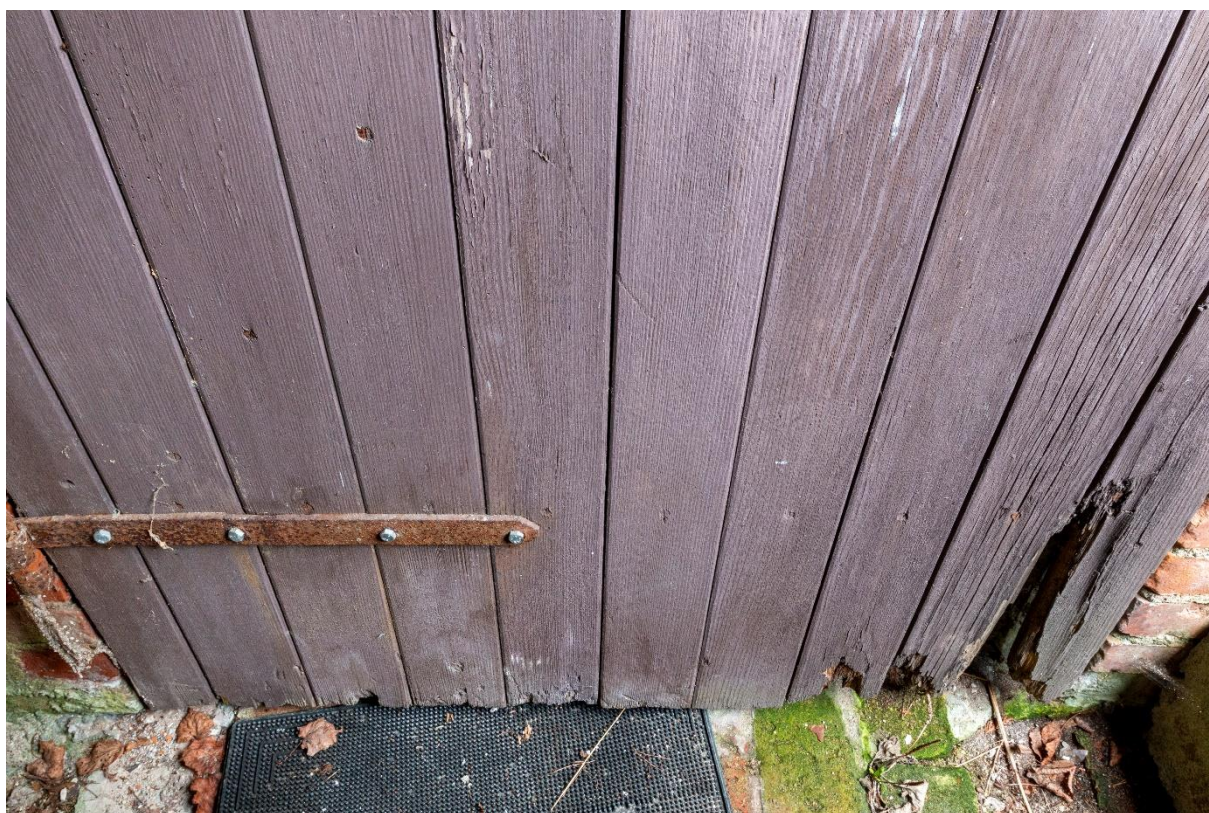
**Fot. 24.** Dolna część skrzydła drzwi do piwnicy. Drewno przy górnej i dolnej krawędzi jest znacznie zdegradowane, zawiasy skorodowane.

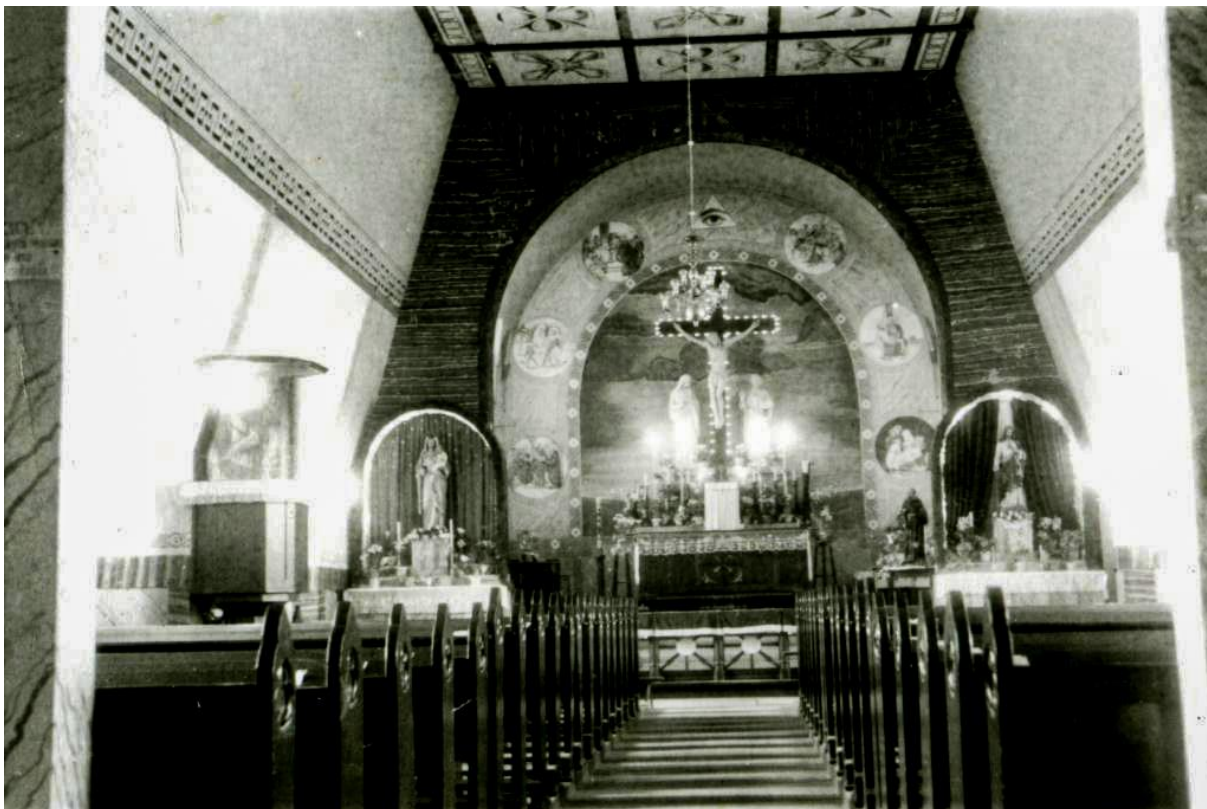
**Fot. 25.** Fotografia archiwalna, najprawdopodobniej już powojenna (nieznany jest dokładny czas wykonania ani pochodzenie zdjęcia). Ambona jeszcze z baldachimem, jednak zapalone światło oraz obraz na ścianie w tle utrudniają ocenę elementu. Najprawdopodobniej baldachim w kształcie ośmioboku powtarzał obrys korpusu. Niewykluczone, że miał konstrukcję ramowo-płycinową, analogiczną do balustrady kosza.

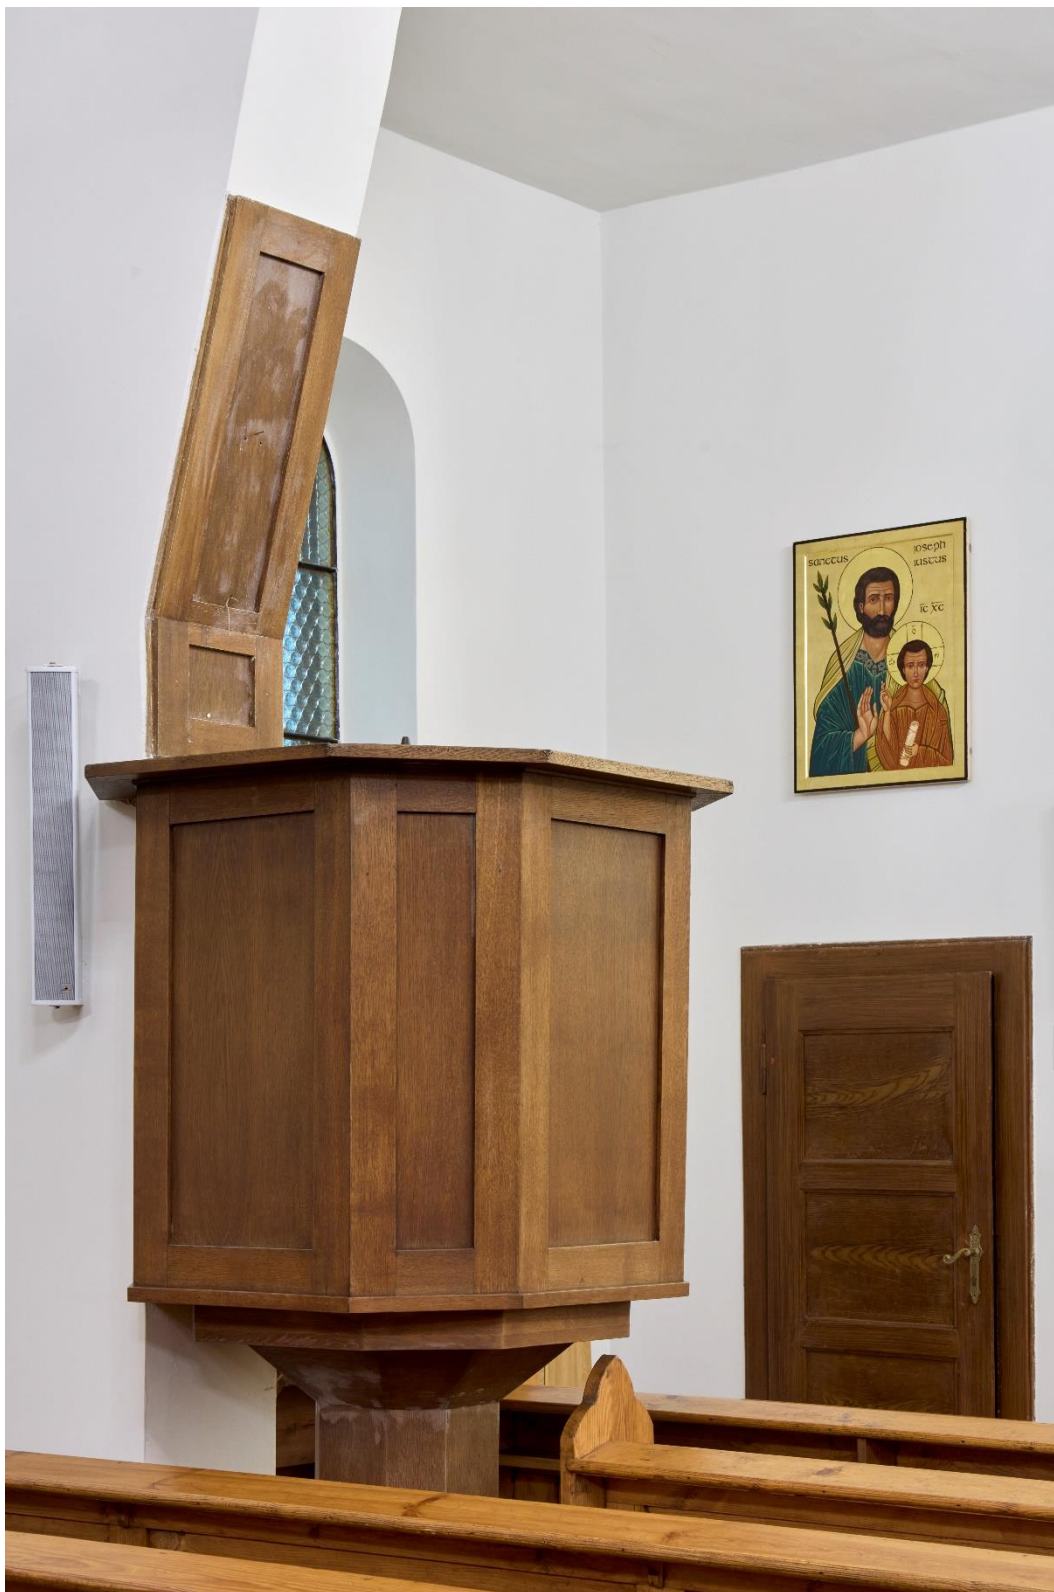
**Fot. 29.** Ambona, widok z boku, od strony wejścia do kościoła (od północnego zachodu). Pierwotnie ambona zwieńczona była baldachimem, który umieszczony był powyżej zachowanego zaplecka. Na jego powierzchni widoczne jest zabielenie – efekt kondensacji pary wodnej. Zdjęcie wykonano w lutym, podczas odwilży, kiedy temperatura na zewnątrz była wyższa niż wewnątrz kościoła. Na stopie ambony politura jest niemal całkowicie wytarta.

Ambona jest niekompletna – nie zachował się baldachim. Lakier na powierzchni jest zmatowiały, miejscami całkowicie przetarty (na filarze). Jedną z przyczyn matowienia jest wilgoć kondensacyjna, która gromadzi się na powierzchni ambony zimą i wiosną (na zdjęciach widoczne są zabielenia na zaplecku). Na powierzchniach wewnętrznych widoczne są uszkodzenia mechaniczne powstałe w wyniku wieloletniego użytkowania ambony. Krawędź parapetu z ubytkami i otworkami powstałymi w wyniku mocowania tkanin liturgicznych. Schody wykonano z mniej odpornego drewna sosnowego. Na powierzchni widoczne są otworki charakterystyczne dla żerowania kołatka domowego.

1. Oczyszczenie powierzchni, mechaniczne usunięcie zmatowiałej politory z balustrady i zaplecka (papier ścierny, szlifierka).
2. Przeszlifowanie schodów i podłogi.
3. Uzupełnienie ubytków drewna – wypełnienie otworków po szkodnikach drewnianymi zatyczkami.
4. Wypełnienie drobnych ubytków kitem emulsyjnym.
5. Zabezpieczenie schodów i podłogi olejem
6. Położenie politory opartej na szelaku rubinowym.

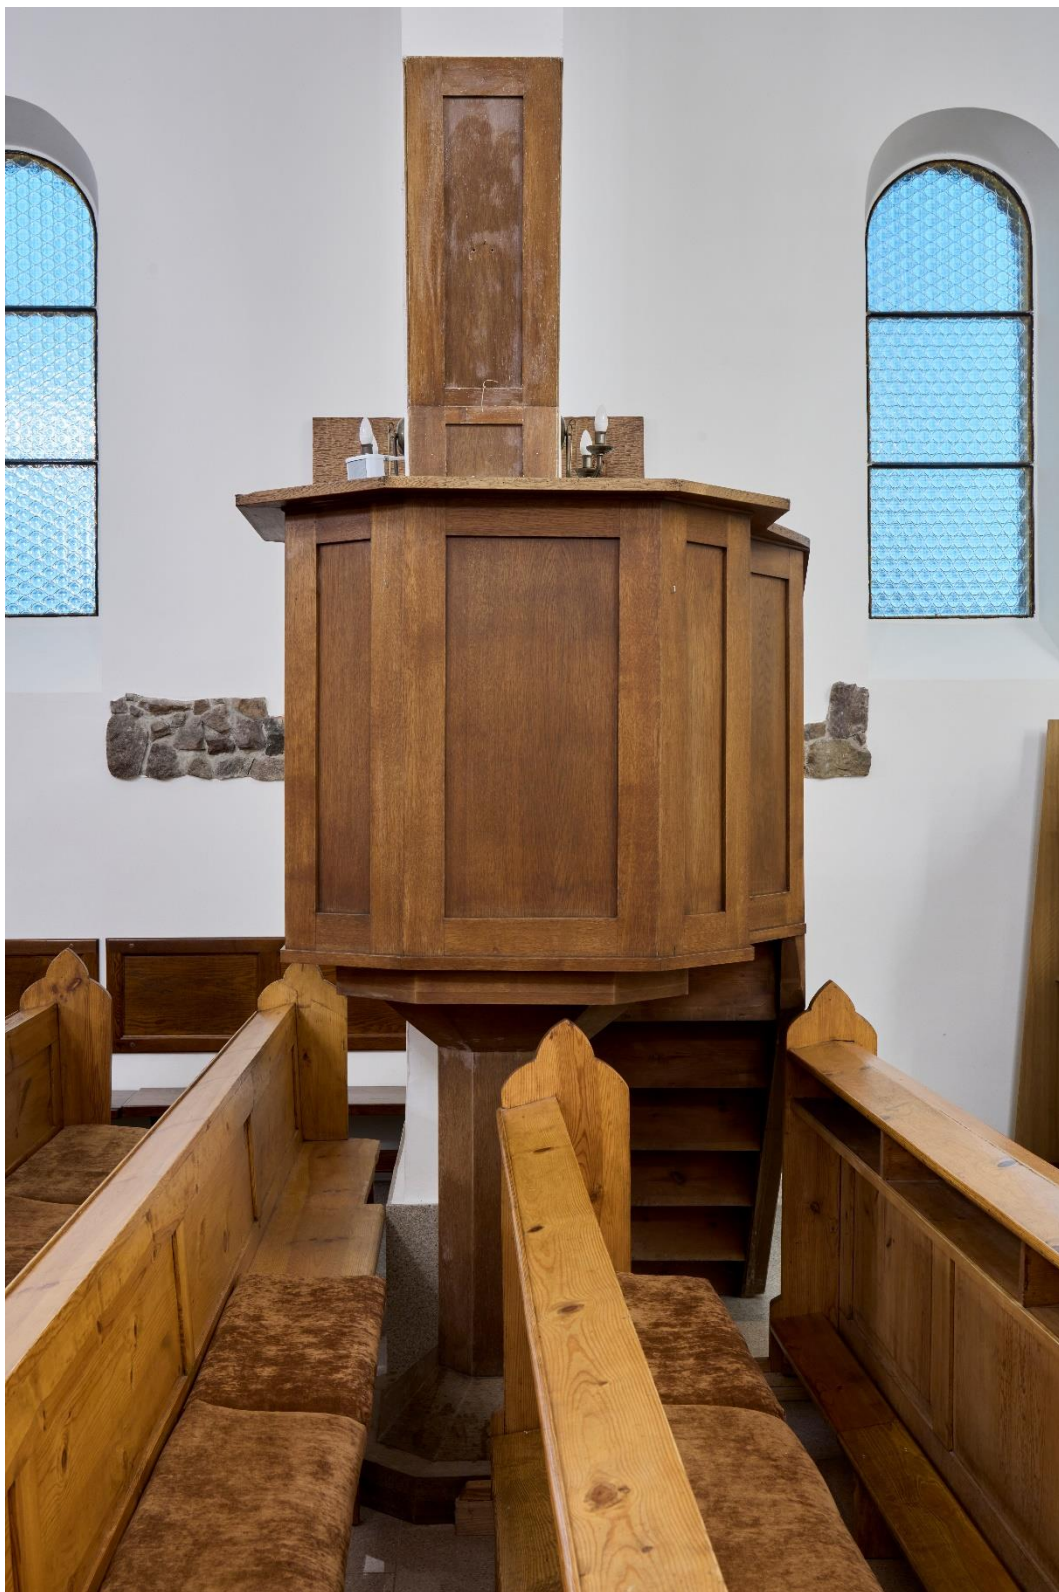
**Fot. 30.** Ambona, widok na wprost. Kosz, zaplecek, stopa oraz balustrada wejścia wykonane zostały z drewna dębowego, stopnie wejścia – z drewna iglastego (sosnowego). Powierzchnię pokrywa zmato-wiała, wytarta politura. Wprawdzie w latach 30. XX w. powszechnie stosowano już lakier nitrocelulo-zowy, jednak w tym przypadku zastosowano tradycyjną metodę zabezpieczenia powierzchni. Powłoka rozpuszcza się pod wpływem etanolu.

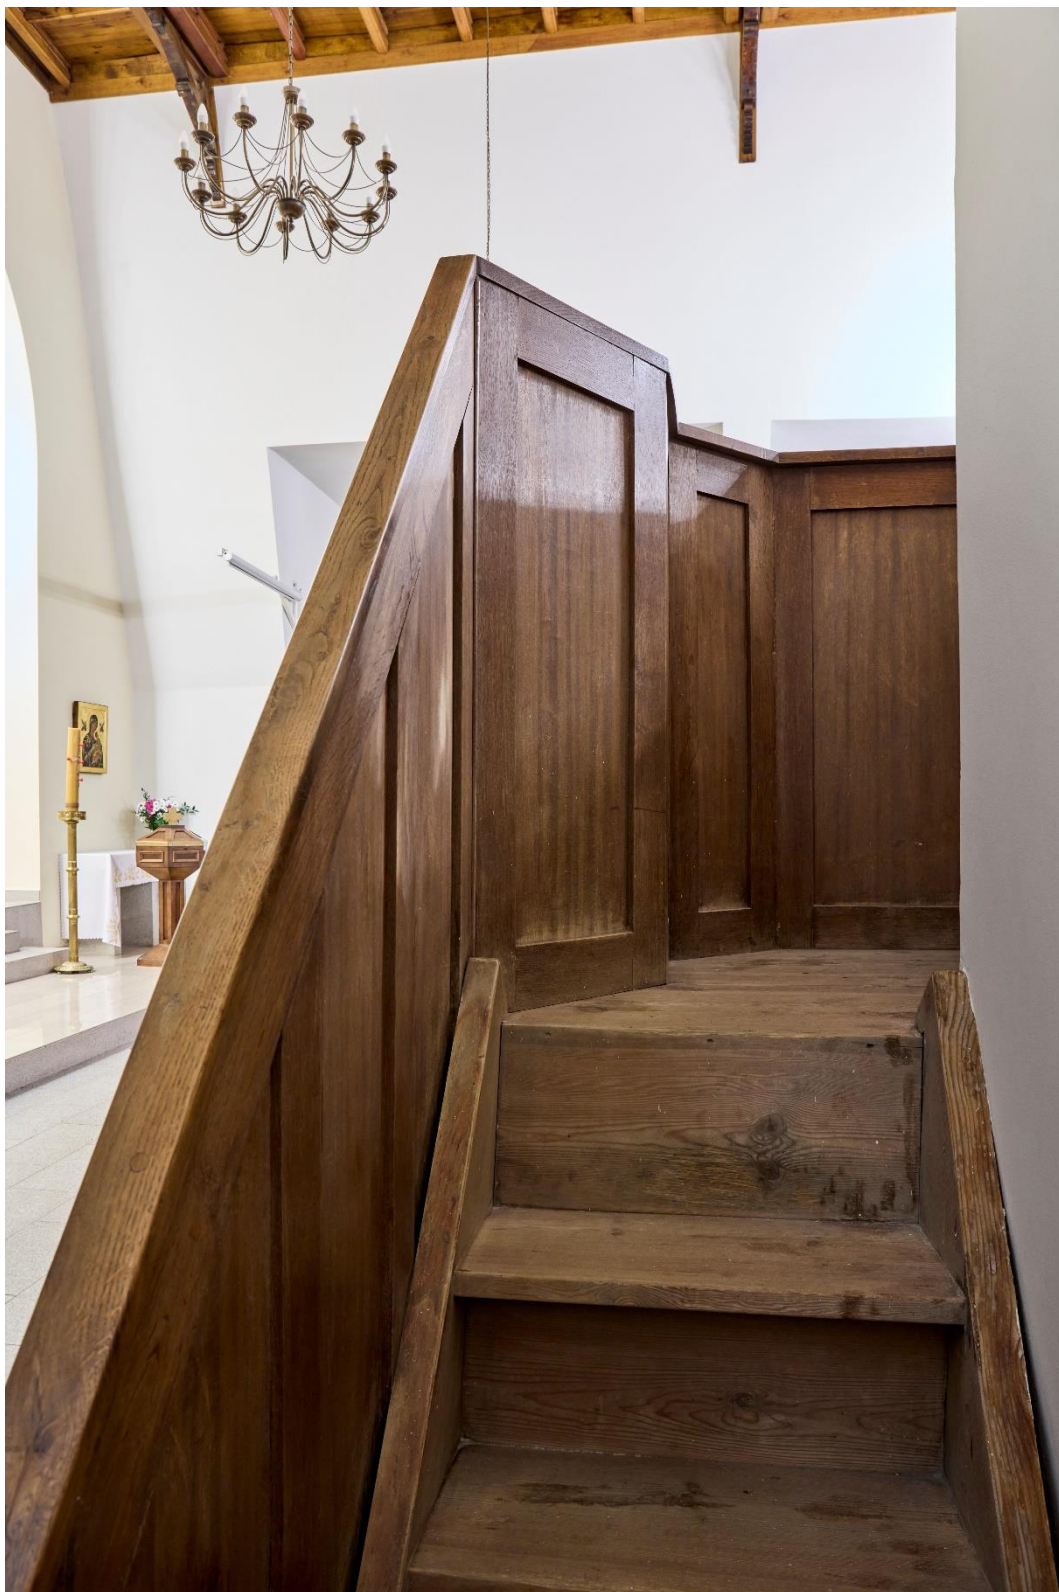
**Fot. 32.** Wejście na ambonę. Schody w przeciwieństwie do dębowej konstrukcji kosza wykonane zostały z drewna sosnowego. Powierzchnia stopni narażona jest na zawilgocenie (podczas użytkowania oraz mycia). Wilgoć mogła przyczynić się do rozwoju grzybów, a następnie szkodników drewna. Na powierzchni obserwować można otworki typowe dla żerowania kołatka domowego.
