| <b>Rodzaj opracowania :</b> | Ocena techniczna |
| <b>Nazwa obiektu :</b> | Budynek tzw. nowej kuchni<br>obozowej |
| <b>Adres obiektu :</b> | Działka nr 404 w Sztutowie |

## OCENA TECHNICZNA

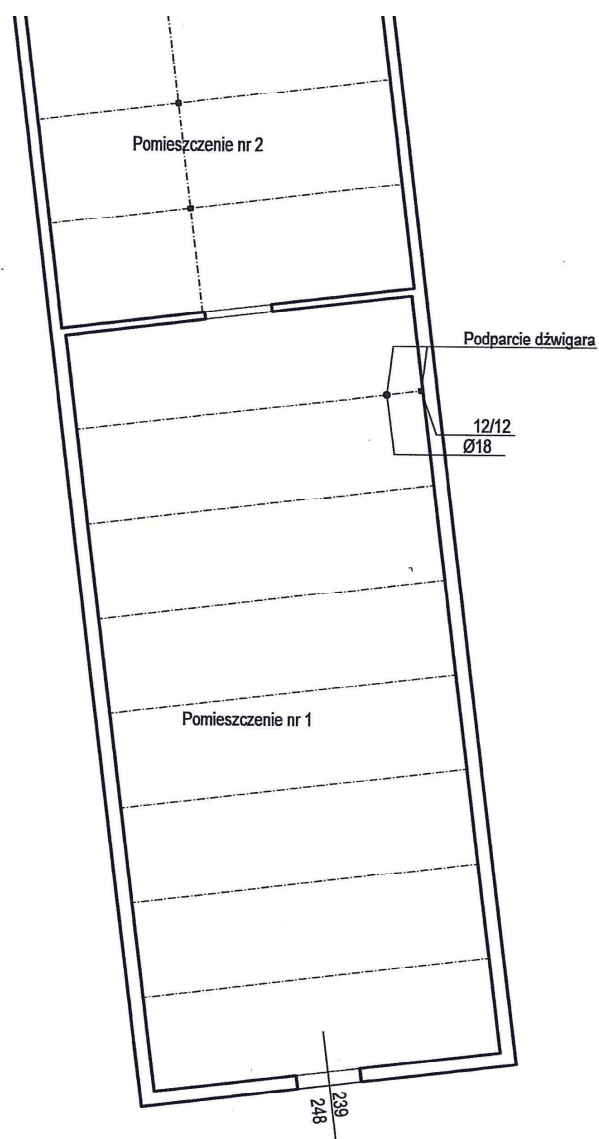
| POMIESZCZENIE NR 1 | | | |

Dźwigar skrajny przy ścianie oddzielającej od pomieszczenia nr 2 przy podporze od strony wschodniej został podparty dwoma słupami. Poza tym w pomieszczeniu nr 1 nie ma słupów podpierających konstrukcję dachową. Nie ma też śladów, z których wynikałoby, że takie słupy były.

Trzeba poprawić podparcie uszkodzonego dźwigara zgodnie z rysunkiem.

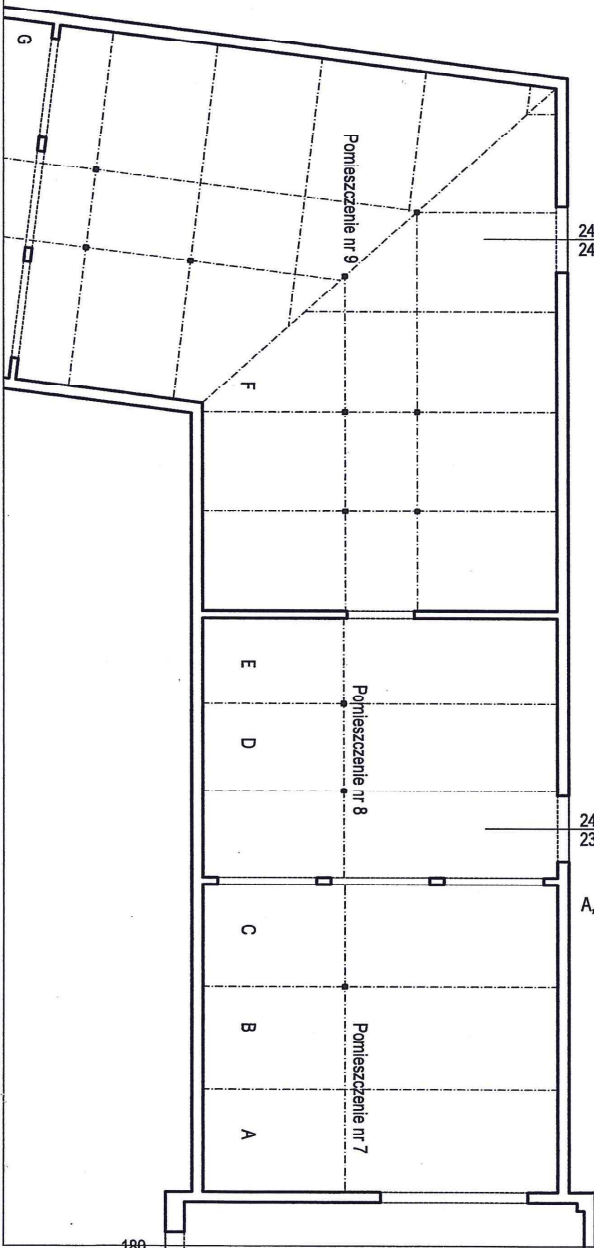
| POMIESZCZENIA NR 7, 8 I 9 | | 7 | |

W pomieszczeniu nr 7 jest jeden słup podpierający konstrukcję dachową. Na pewno brakuje jednego słupa i belki. Nie ma śladów, z których wynikałoby, że był drugi rząd słupów. Na połaci południowej skorodowane płatwie i deskowanie. W środkowym polu załamane.

W pomieszczeniu nr 8 są dwa słupy podpierające konstrukcję dachową. Częściowo wycięta belka. Drugi rząd słupów został usunięty. Na połaci południowej w dwóch polach skorodowane belki i deskowanie.

W pomieszczeniu nr 9 są słupy w dwóch rzędach i belki podpierające konstrukcję dachową. Część słupów i belek została usunięta. Dźwigar koszowy w rejonie ściany zewnętrznej jest mocno skorodowany. Wymaga podparcia. Po trzy płatwie w tym rejonie z obu stron kosza załamane.

A, B, C... miejsca, w których zniszczone są płatwie i deskowanie

Trzeba uzupełnić brakujący słup, belkę i miecze. Trzeba wymienić zniszczone płatwie i deskowanie.

Trzeba uzupełnić brakujące słupy, belki i miecze. Trzeba wymienić zniszczone płatwie i deskowanie.

Trzeba uzupełnić brakujące słupy, belki i miecze. Trzeba podeprzeć dźwigar koszowy zgodnie z rysunkiem. Trzeba wymienić zniszczone płatwie i deskowanie.

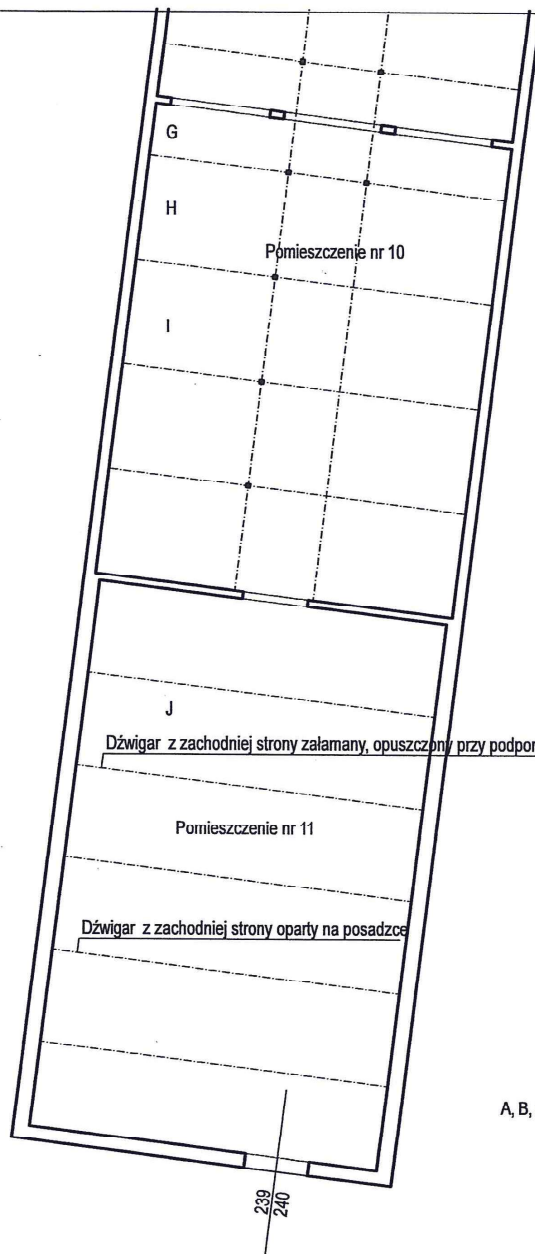
| POMIESZCZENIA NR 10 i 11 | | Nr Rys. | |

W pomieszczeniu nr 10 są słupy w dwóch rzędach i belki podpierające konstrukcję dachową. Część słupów i belek została usunięta. Na połaci zachodniej w polach zaznaczonych na rysunku płatwie i deski są skorodowane.

W pomieszczeniu nr 11 nie ma słupów podpierających konstrukcję dachową. Nie ma też śladów, z których wynikałoby, że takie słupy były. Dwa dźwigary są uszkodzone. Jeden opadł od zachodniej strony na posadzkę. Drugi od zachodniej strony jest opuszczony na podporze z powodu korozji. Na zachodniej połaci dwie płatwie załamane.

A, B, C... miejsca, w których zniszczone są płatwie i deskowanie

Trzeba uzupełnić brakujące słupy, belki i miecze. Trzeba wymienić zniszczone płatwie i deskowanie.

Dźwigar opuszczony jednym końcem trzeba podnieść i oprzeć zgodnie z rysunkiem. Pozostałe dźwigary trzeba podeprzeć zgodnie z rysunkiem.

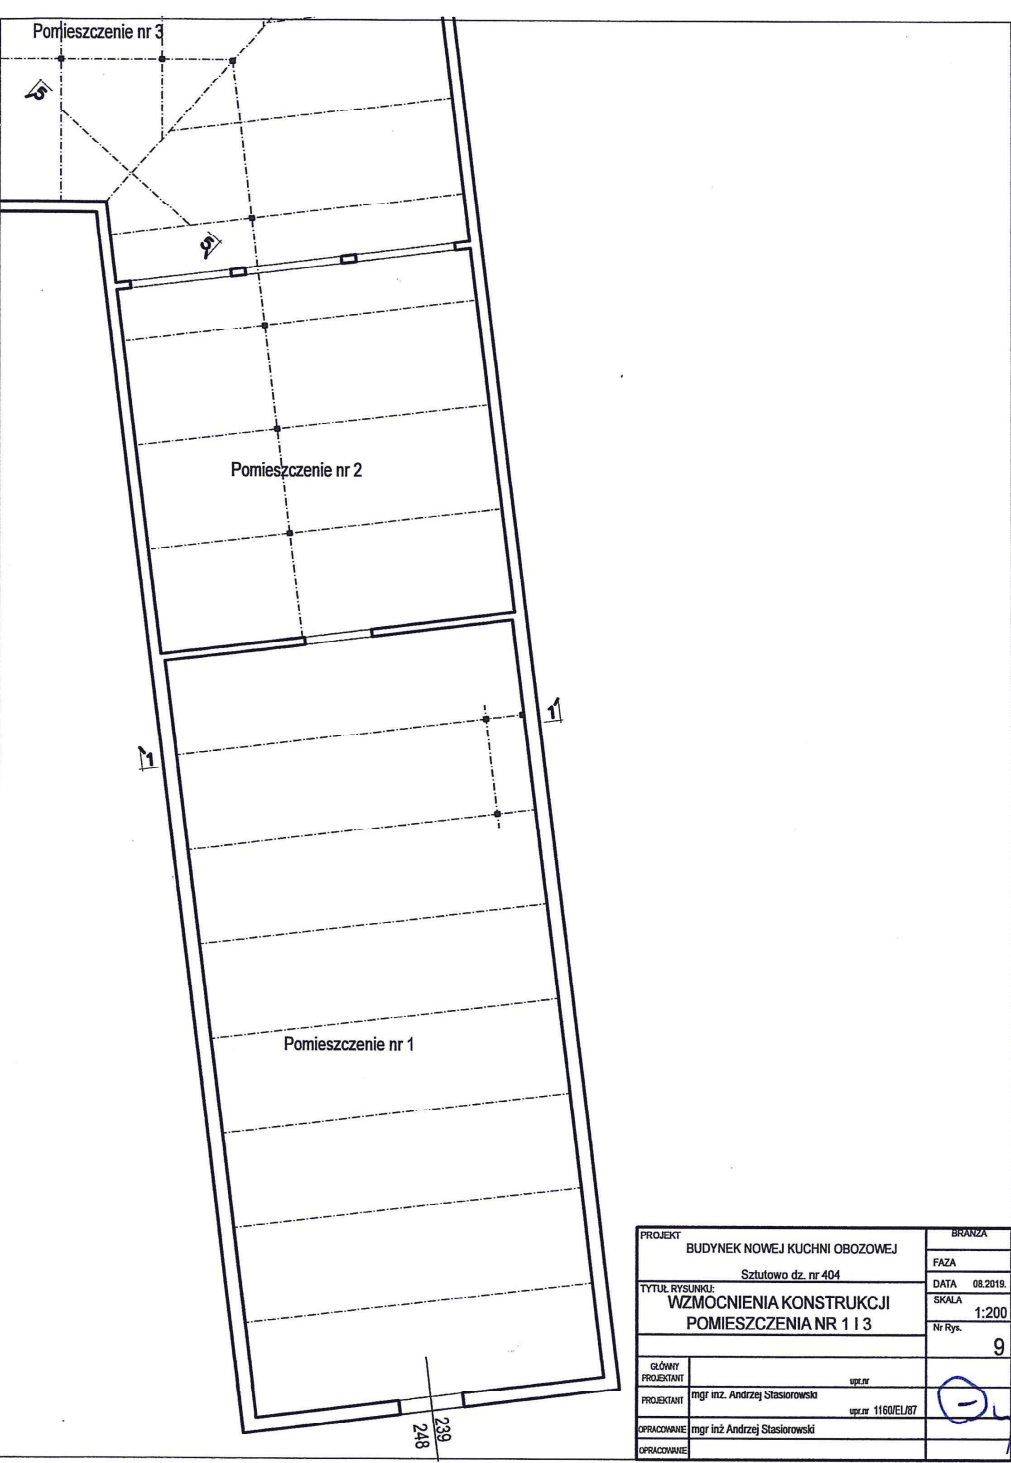
| POMIESZCZENIA NR 1 I 3 | | Nr Rys. | |

Dźwigary dachowe są oparte na belce, która z kolei jest oparta na rzędzie słupów. Podparcie jest niesymetryczne. Nie ma śladów, z których wynikałoby, że był drugi rząd słupów. Dźwigar koszowy w rejonie ściany zewnętrznej jest mocno skorodowany. Wymaga podparcia.

Trzeba podeprzeć dźwigar koszowy zgodnie z rysunkiem.
