**PROGRAM PRAC KONSERWATORSKICH  
BRYŁY KOŚCIOŁA PARAFIALNEGO PW. NARODZENIA  
NAJŚWIĘTSZEJ MARYI PANNY W WIELICZKACH (GM.  
WIELICZKI)**

**ADRES:** ul Lipowa, Wieliczki, gm. Wieliczki, pow. olecki, woj. warmińsko - mazurskie

**ZAKRES OPRACOWANIA:** opis obiektu, stan zachowania, program prac konserwatorskich, dokumentacja fotograficzna

**AUTOR:** mgr Klaudia Czajewska

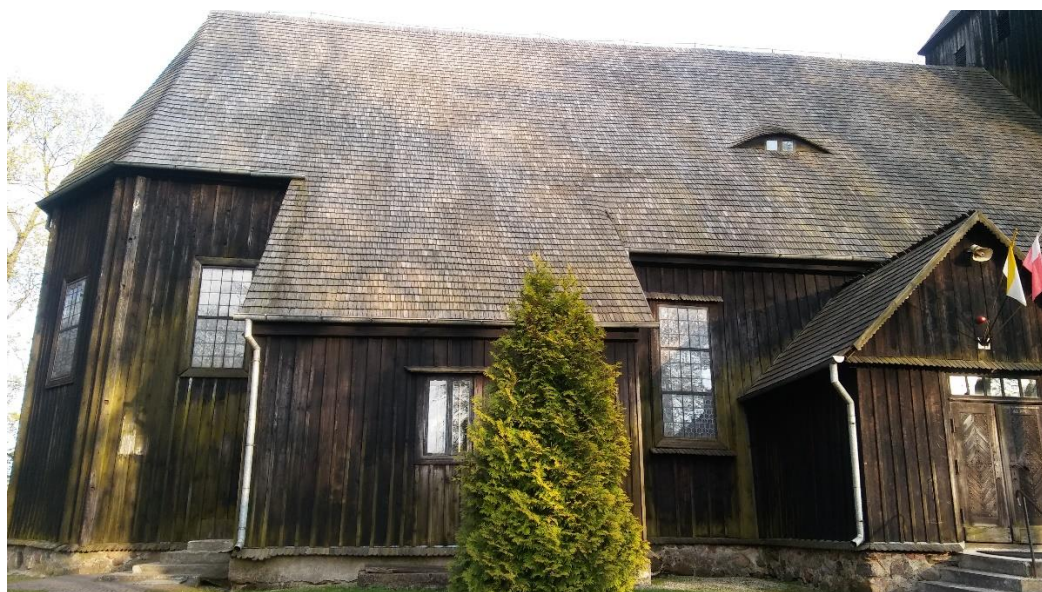
Dach kryty gontem jest uszkodzony pod względem mechanicznym i biologicznym. Na jego powierzchni można zaobserwować liczne zawilgocenia i korozję mikrobiologiczną (mchy, glony, porosty). Widoczne są również liczne spękania oraz ubytki w poszyciu wykonanym z gontu. Dodatkowo występują odkształcenia przekrojów klina w gonce oraz liczne wyszczerbienia. Wszystko to może spowodować, że poszycie będzie nieszczelne, co w następstwie doprowadzi do naruszenie konstrukcji więźby dachowej, stropów i elewacji.

**Fot.2.** Korpus świątyni wraz z dachem krytym gontem – widoczne zniszczenia w postaci korozji mikrobiologicznej (mchy, glony) oraz zawilgoceń

1. Prace obejmują przebudowę konstrukcji dachu (wymiana skorodowanych i zniszczonych drewnianych elementów konstrukcyjnych dachu) oraz wymiana pokrycia dachowego. W związku z tym przewiduje się jego wymianę oraz impregnację.

5. Zabezpieczenie konstrukcji dachu środkami przeciw grzybom i siniźnie oraz pod względem p.poż, do stopnia trudnozapalności, np.: preparatem HYLOTOX - z poszerzeniem impregnacji poza obręb oczyszczenia.

7. Montaż deski okapowej gr. 32 mm, zaprojektowano wymianę istniejącego gontu na gont z drewna modrzewiowego, dwuwarstwowego o długości 50cm, szer. 8 cm, montowanego do łat. Dla zachowania sztywności dotychczasowego układu więźby nie przewiduje się demontażu deskowania

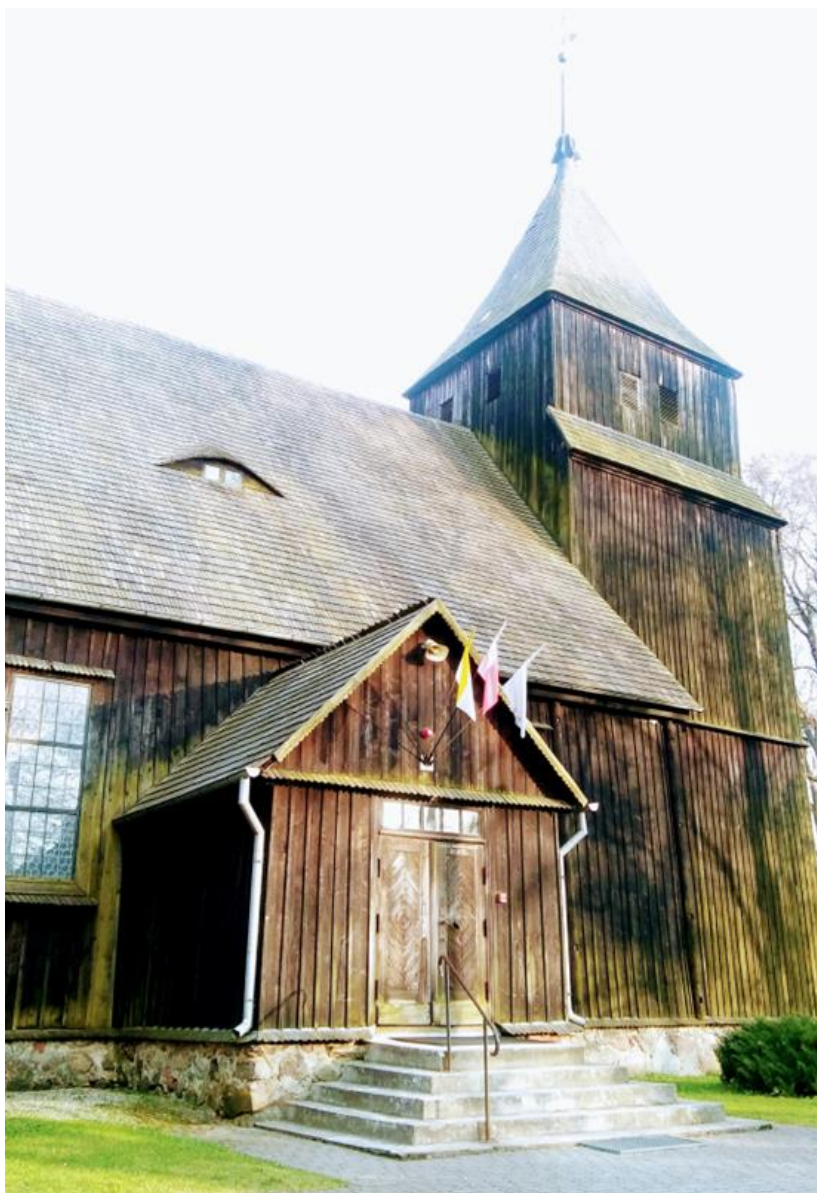
**Fot.3.** Widoczne zniszczenia obiektu – zawilgocenia oraz korozja mikrobiologiczna

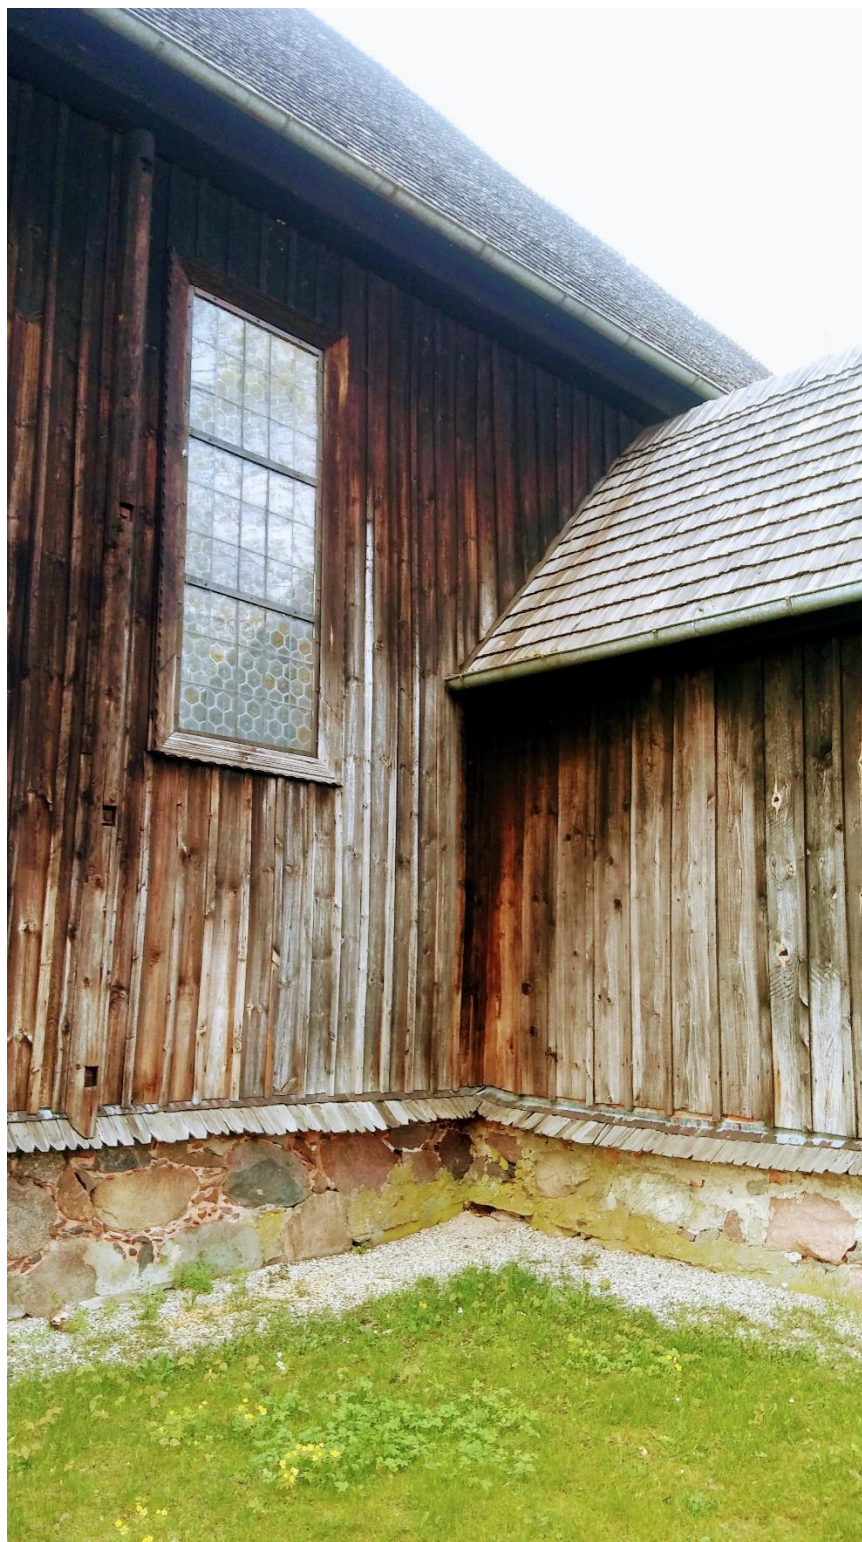
Szalowanie ścian wykonane z desek w stanie zróżnicowanym. Miejscami deskowania spaczone i spękane. Działanie wilgoci i uszkodzenia biologiczne powodują butwienie w dolnych partiach deskowań. Miejscami końcówki dolnych partii listew maskujących były wtórnie uzupełniane. Dodatkowo widoczne są na dużych partiach szalunku wykwyty korozji mikrobiologicznej (w postaci mchów, porostów i glonów) oraz duże zawilgocenia spowodowane skapywaniem wody z nieszczelnego oryinnowania. Widoczne są również spękania, a także ubytki w strukturze deskowego szalunku. Niektóre deski są odspojone od podłoża, wyszczerbione i popękane. W wielu miejscach przetarta jest warstwa impregnująca i zostało jedynie surowe drewno, które ulega znacznie szybciej degradacji pod wpływem zmiennych warunków termo – wilgotnościowych.

Cokół pierwotnie zespolony był wyłącznie zaprawą wapienną, natomiast bieżące uzupełnienia ubytków wykonywano poprzez zastosowanie „mocnej” zaprawy cementowej, która nie jest paroprzepuszczalna, co w efekcie spowodowało jeszcze większe odparzenia, spękania, złuszczenia i ubytki. Na powierzchni cokołu widoczne są również wykwity korozji mikrobiologicznej (mchy, glony, porosty) oraz niewielkie zasolenia.

**Fot.4.** Widoczne mocne zawilgocenia na drewnianej elewacji, a także spękania zawilgocenia oraz korozja mikrobiologiczna na cokole świątyni

5. Dezynfekcja i dezynfekcja drewna metodą natrysku oraz pędzlowania środkiem biobójczym do drewna (np.: Adolit firmy Remmers lub innym równoważnym) i środkiem na drewnojady (np.: Xirein lub innym równoważnym).

9. Dezynfekcja środkiem biobójczym niwelującym grzyby, glony, porosty (np.: Fungith firmy Optolith lub równoważny). Preparat rozprowadzać poprzez natrysk na całej powierzchni. W razie potrzeby zabieg powtarzać 2-3 krotnie.

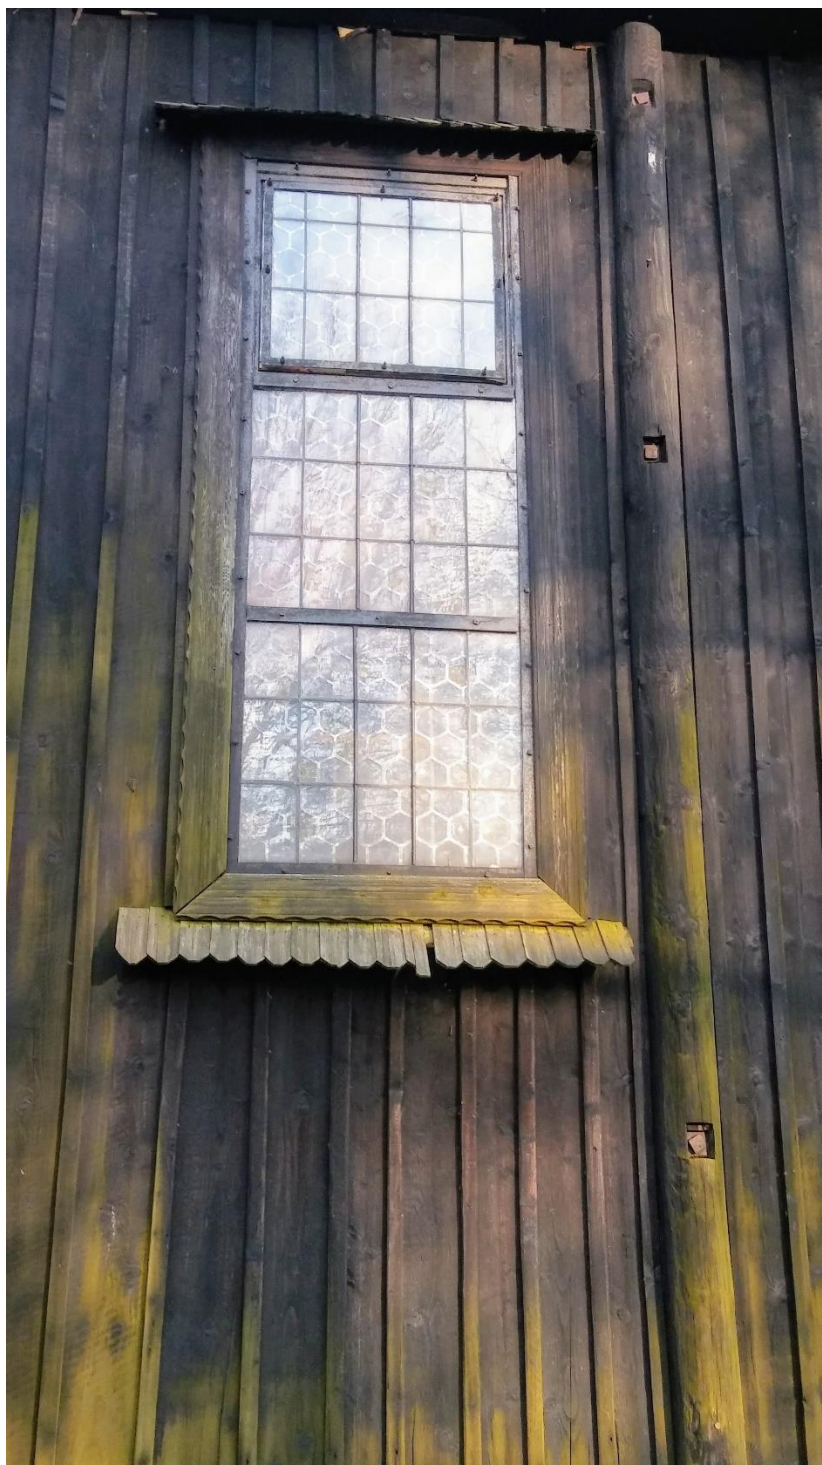
**Fot.5.** Widoczne zawilgocenia, korozja mikrobiologiczna, spękania i niewielkie ubytki.

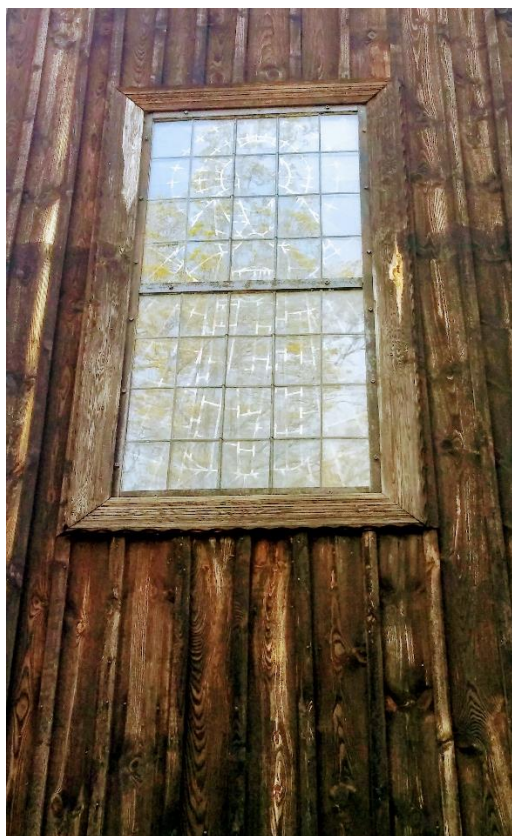
**Fot.6.** Widok na niewielkie spękania i przetarcia

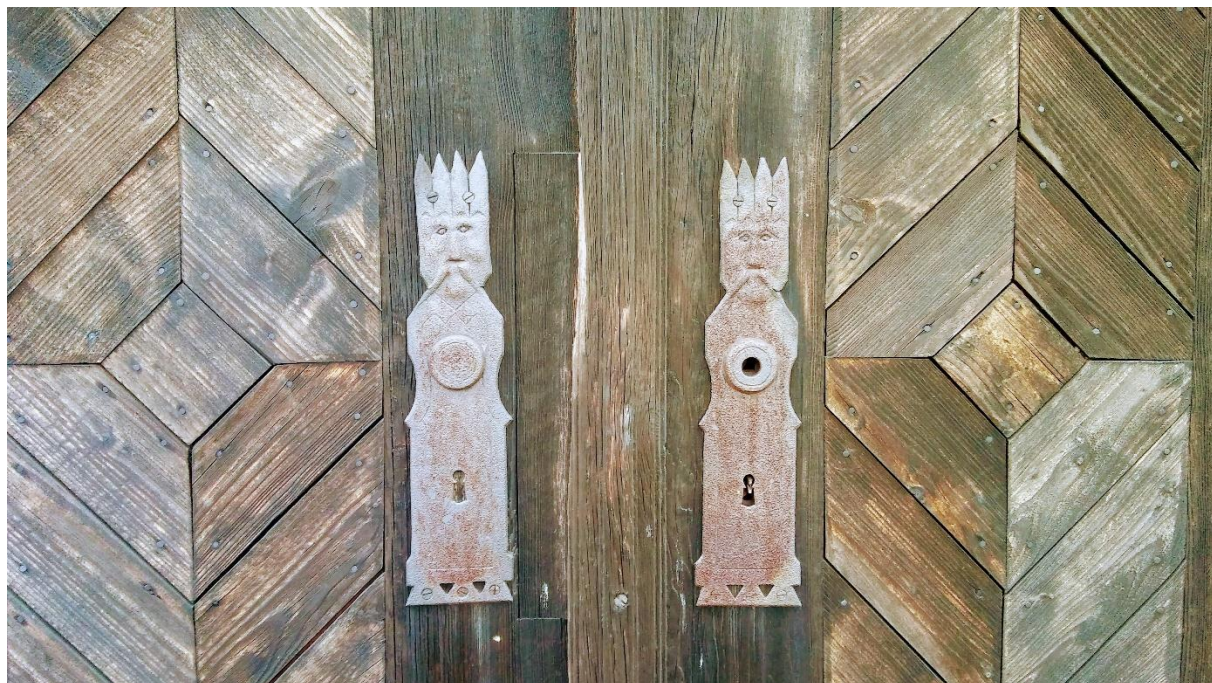
Żelazne okucia zamków drzwi, chorkowianka na szczycie iglicy wieży oraz inne elementy wykonane z metalu są pokryte warstwą korozją (rude wykwity). Są pociemniałe, a na ich powierzchni widoczne są również wżery.

**Fot.7.** Oryginalne okucia żelazne w kształcie wąsatych ludzi w koronach w drzwiach wejściowych do kościoła

1. Elementy wykonane z żelaza znajdujące się na elewacji należy oczyścić z rdzy metodą mechaniczną (szczotki druciane, wata stalowa) delikatnie. Prace należy wykonywać delikatnie tak, aby nie naruszyć formy żelaznych okuć drzwiowych w kształcie mężczyzny w koronach. Do zwykłych okuć i grubszych elementów pokrytych korozją można zastosować metodę strumieniowo – ścierną, ciągle kontrolując proces, aby nie przeczyścić obiektu do jego rdzenia.

4. Dwukrotne pomalowanie elementów metalowych dwuskładnikowym strukturalnym lakierem poliuretanowym Lowigraf Pur firmy Polifarb – Łódź (lub innym równoważną) bezbarwną lub w kolorze czarnym, strukturalnym. Jest to emalia o wysokiej odporności na warunki atmosferyczne, skutecznej ochronie antykorozyjnej dzięki zawartości pigmentów metalicznych i antykorozyjnych oraz bardzo dobrym efekcie estetycznym.
