## PROTOKÓŁ KONTROLI OKRESOWEJ OBIEKTU INŻYNIERSKIEGO

(Kontrola okresowa, co najmniej raz na 5 lat)

Kontrola pięcioletnia mostu nad rzeką Skrwa w m. Kwaśno

Most nad rz. Skrwa w m. Kwaśno

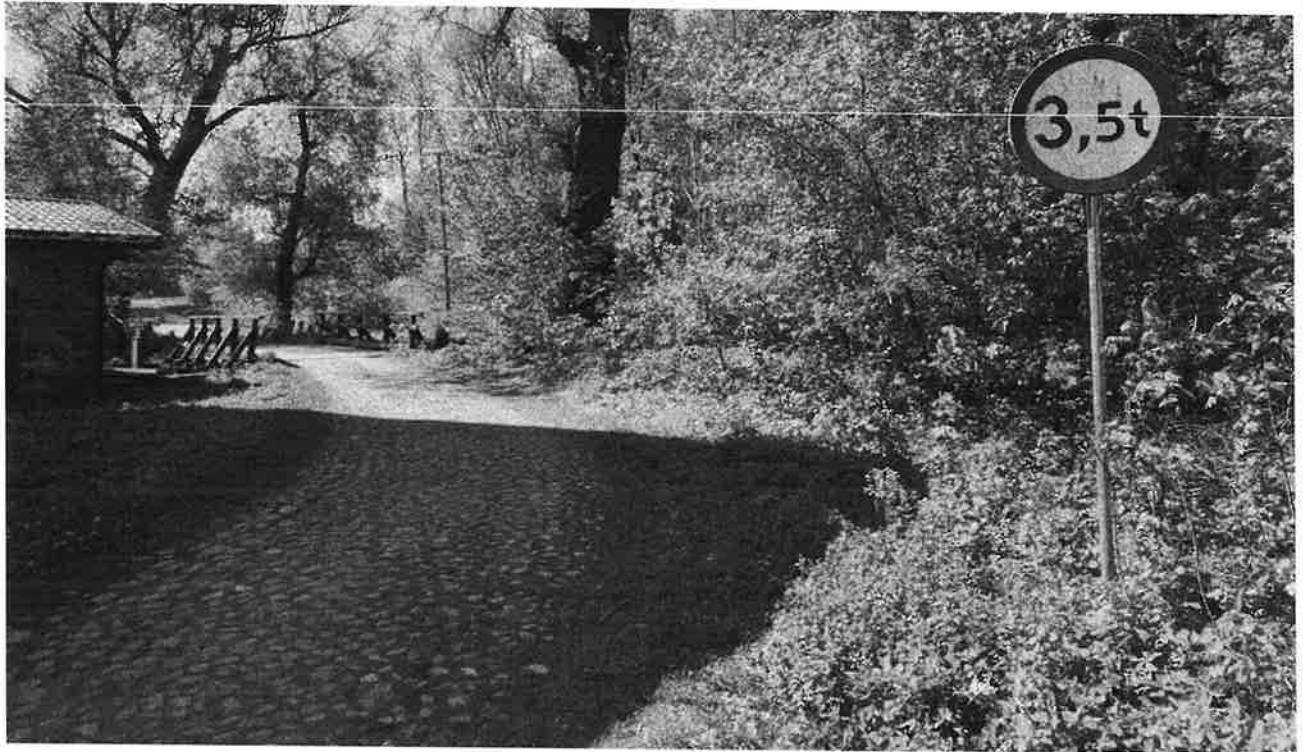
Fot. 1. Dojazd do obiektu od strony elektrowni wodnej, ograniczenie nośności do 3,5 t

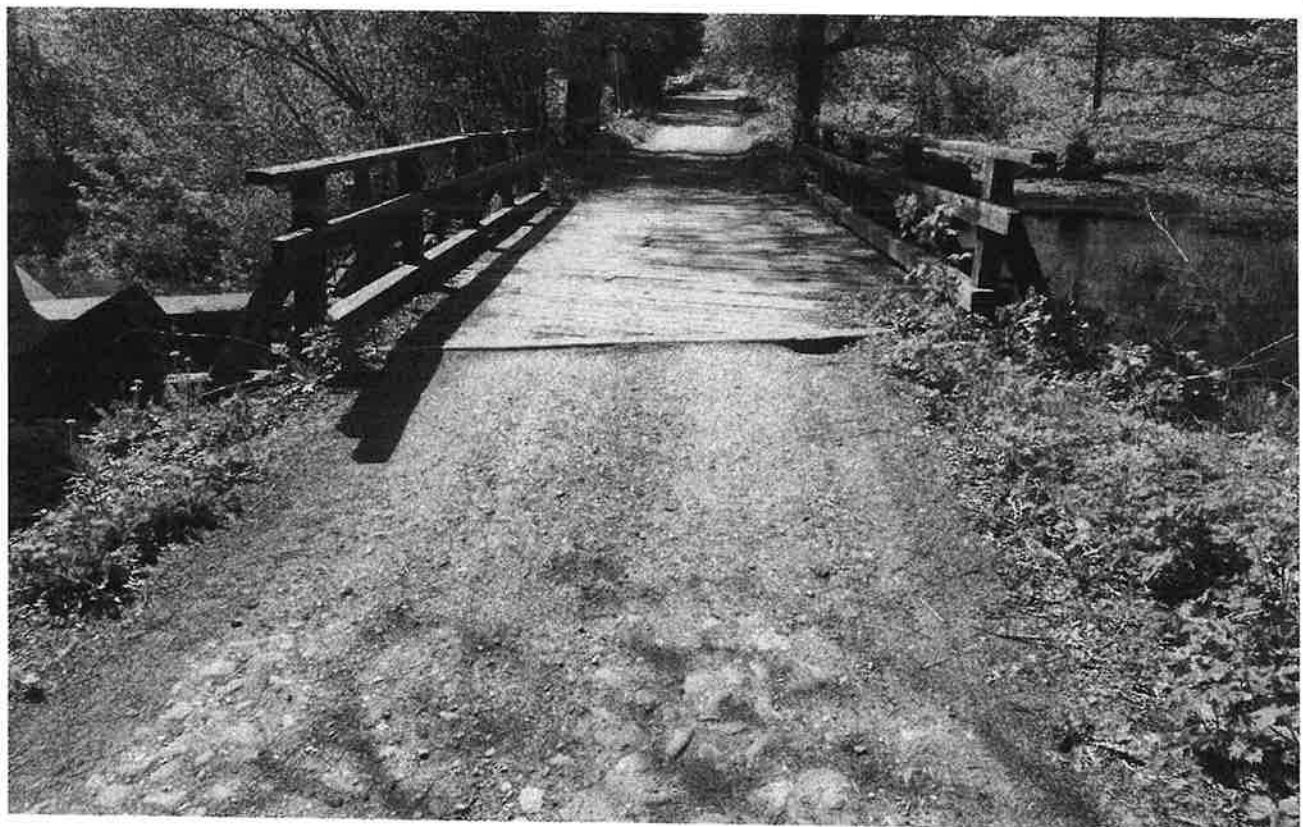
Fot. 2. Najazd na pomost od strony starej elektrowni wodnej

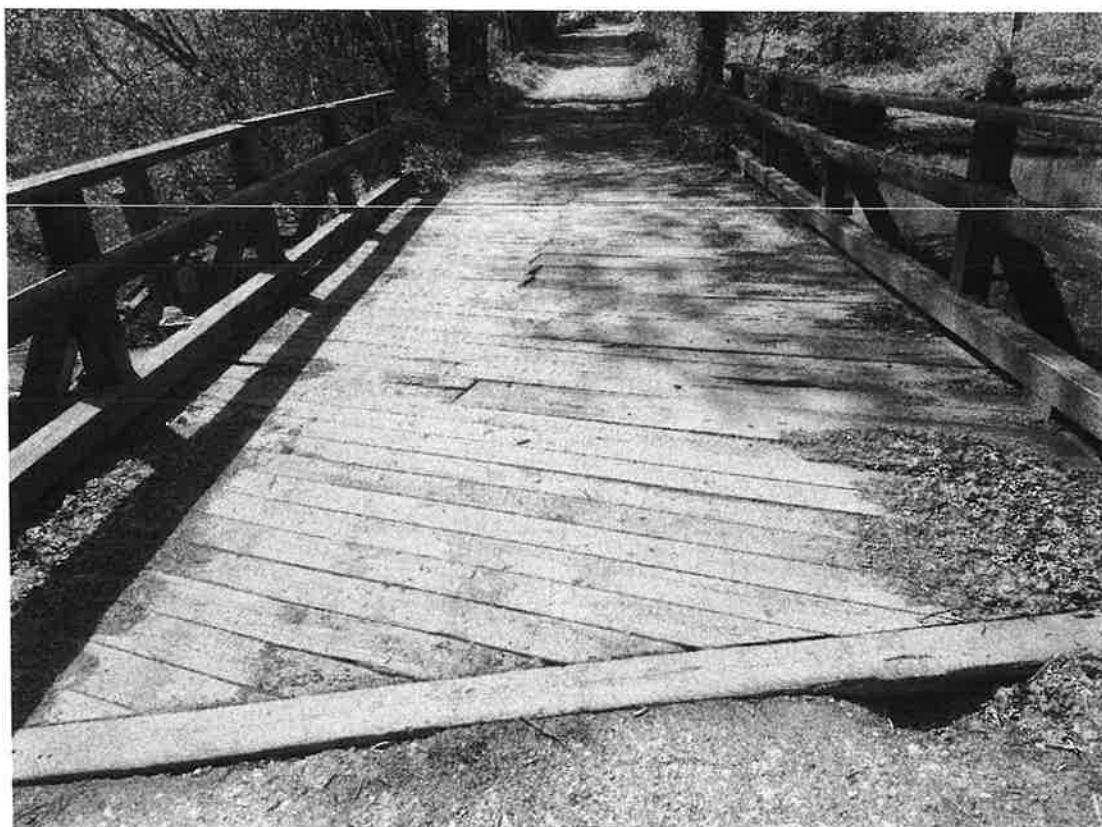
Fot. 3. Widok pomostu od strony starej elektrowni wodnej

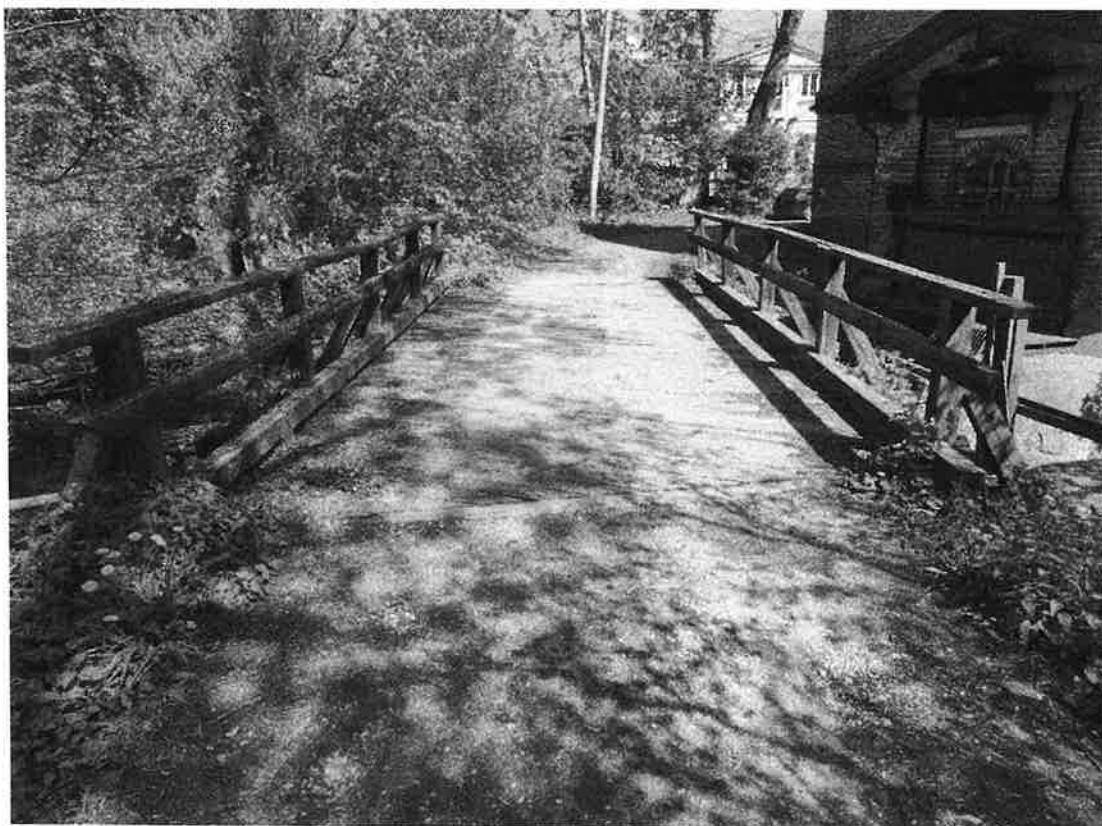
Fot. 4. Dojazd na most od strony DP 3726W

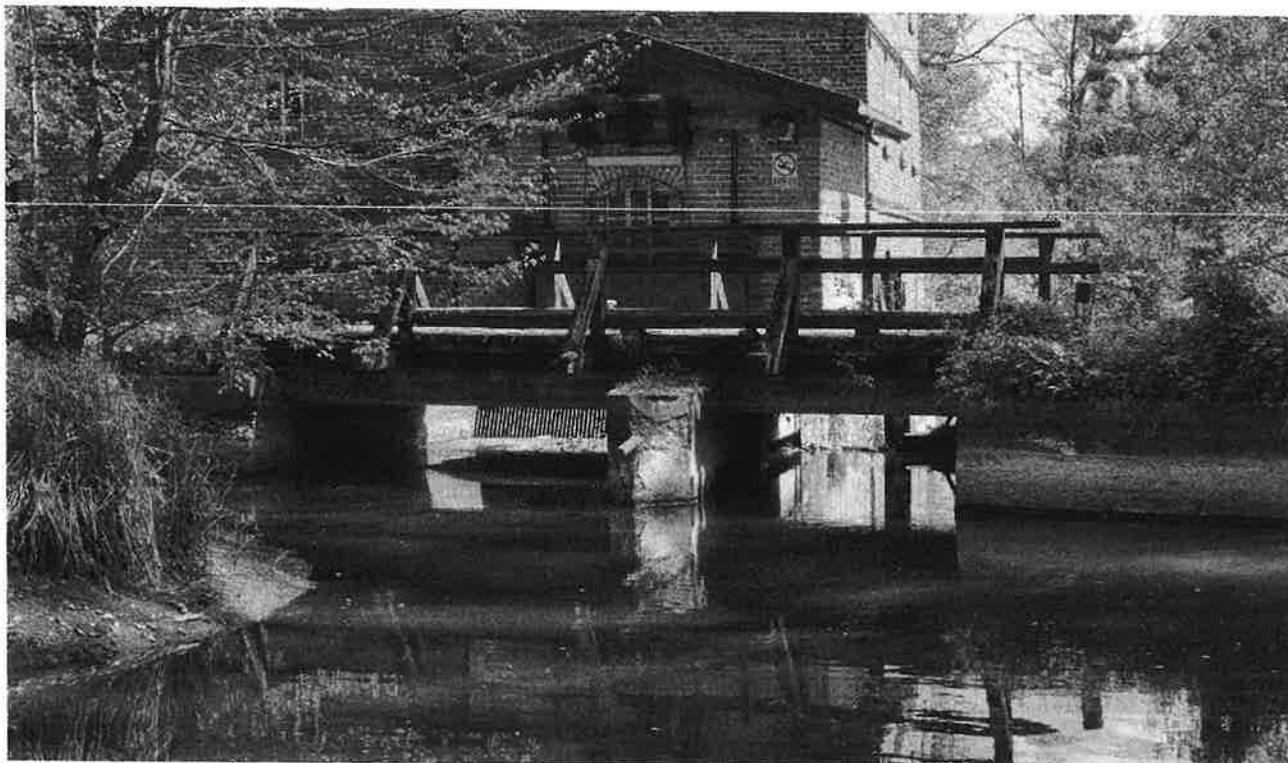
Fot. 5. Widok z boku mostu od strony napływającej wody, wraz z murem oporowym od strony DP 3726W

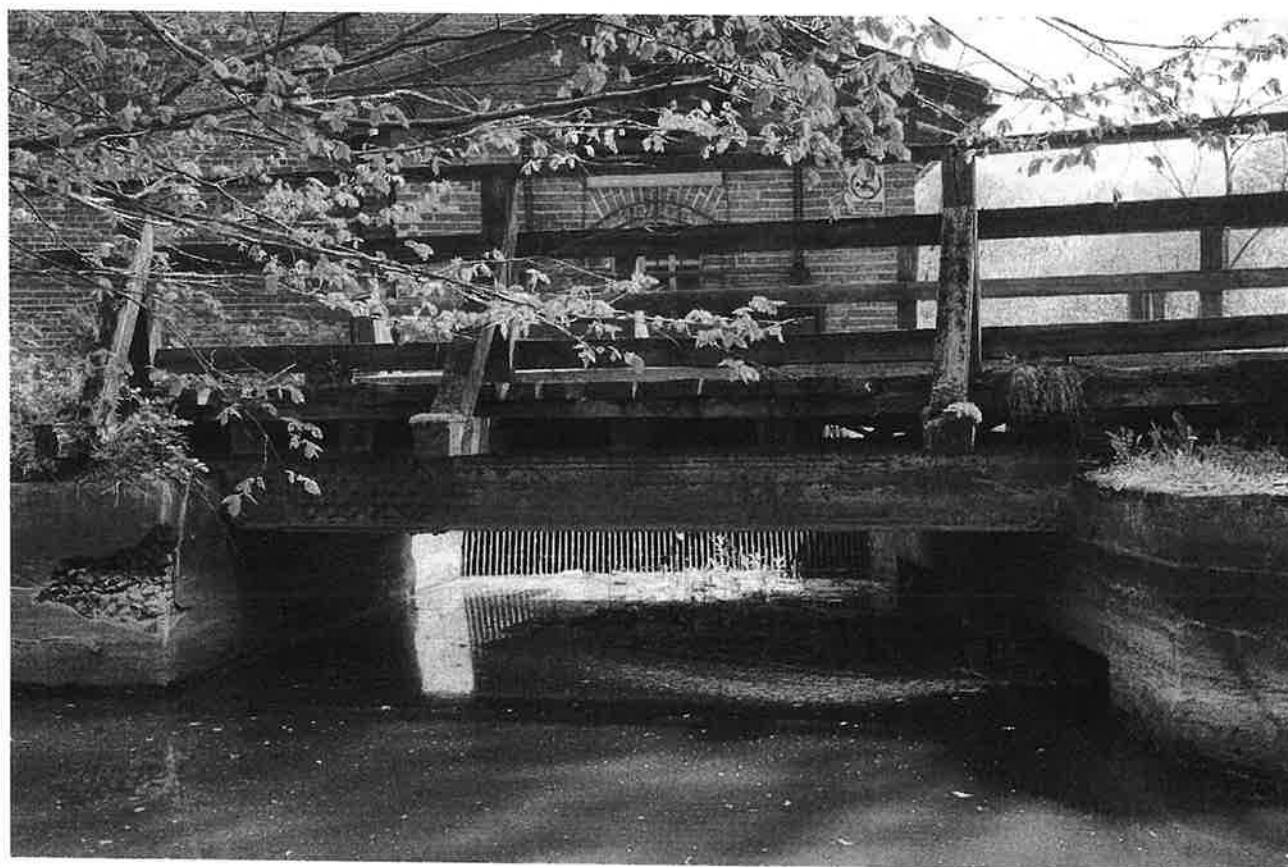
Fot. 6. Widok przęsła nad wodą napływającą na kratę elektrowni

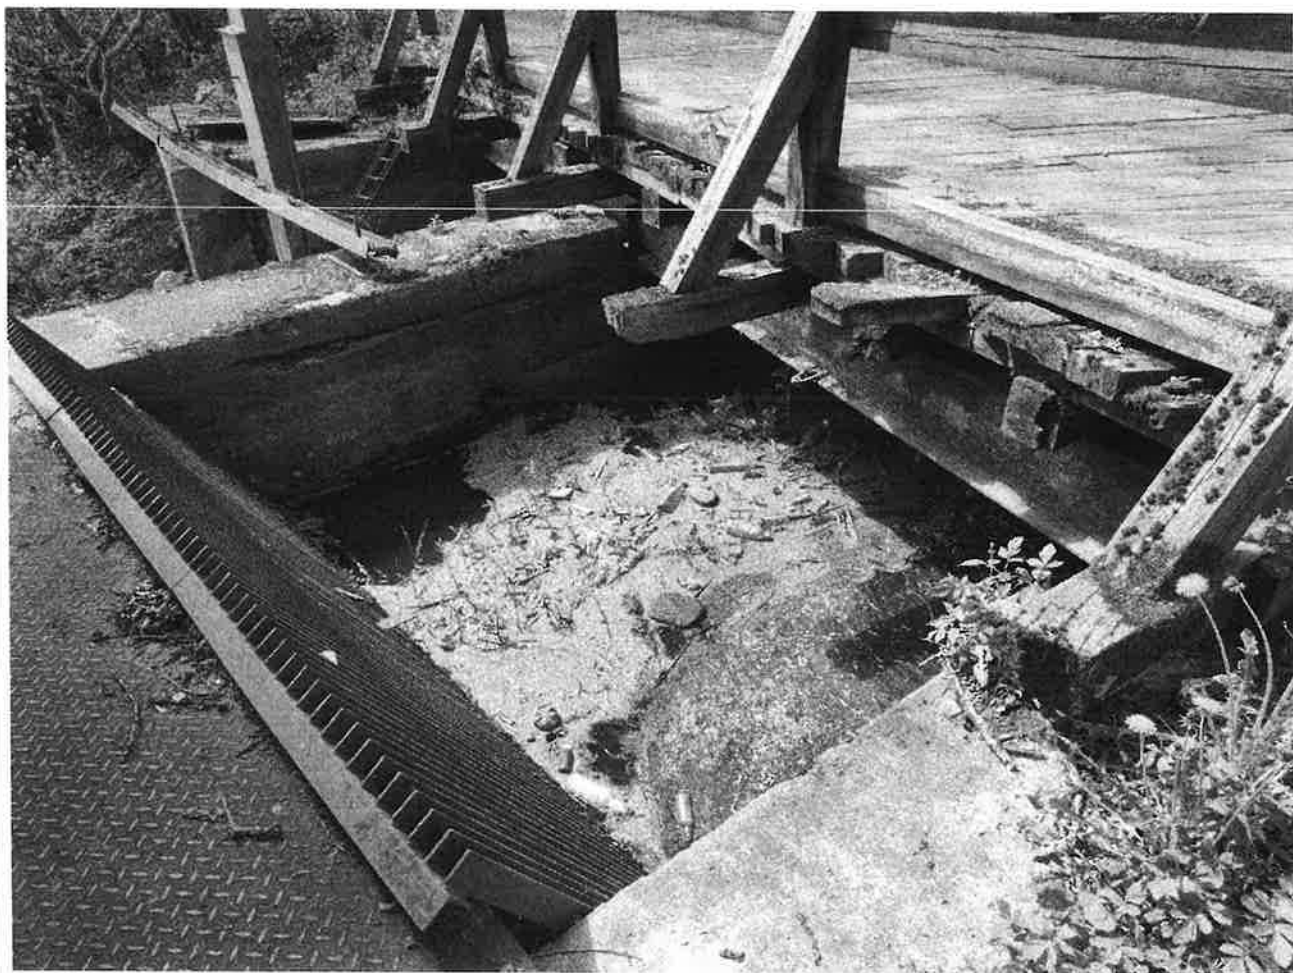
Fot. 7. Widok na most od strony starej elektrowni wodnej

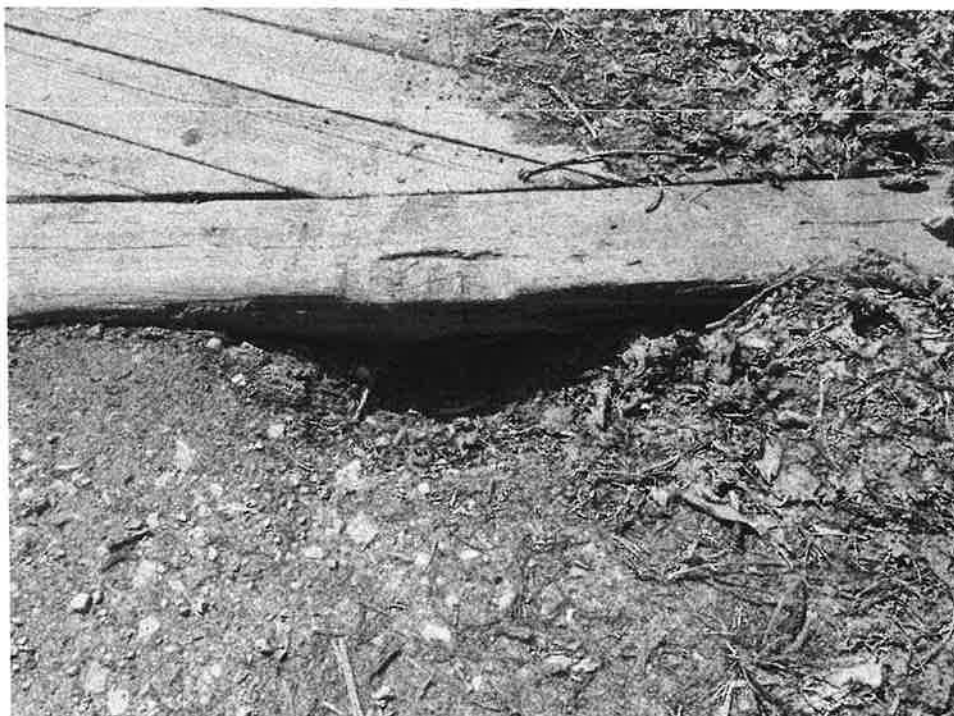
Fot. 1. Ubytek nawierzchni na dojeździe o wymiarze ponad 15 cm, na styku z pomostem od strony elektrowni, spowodowany wypłukaniem kruszywa i gruntu

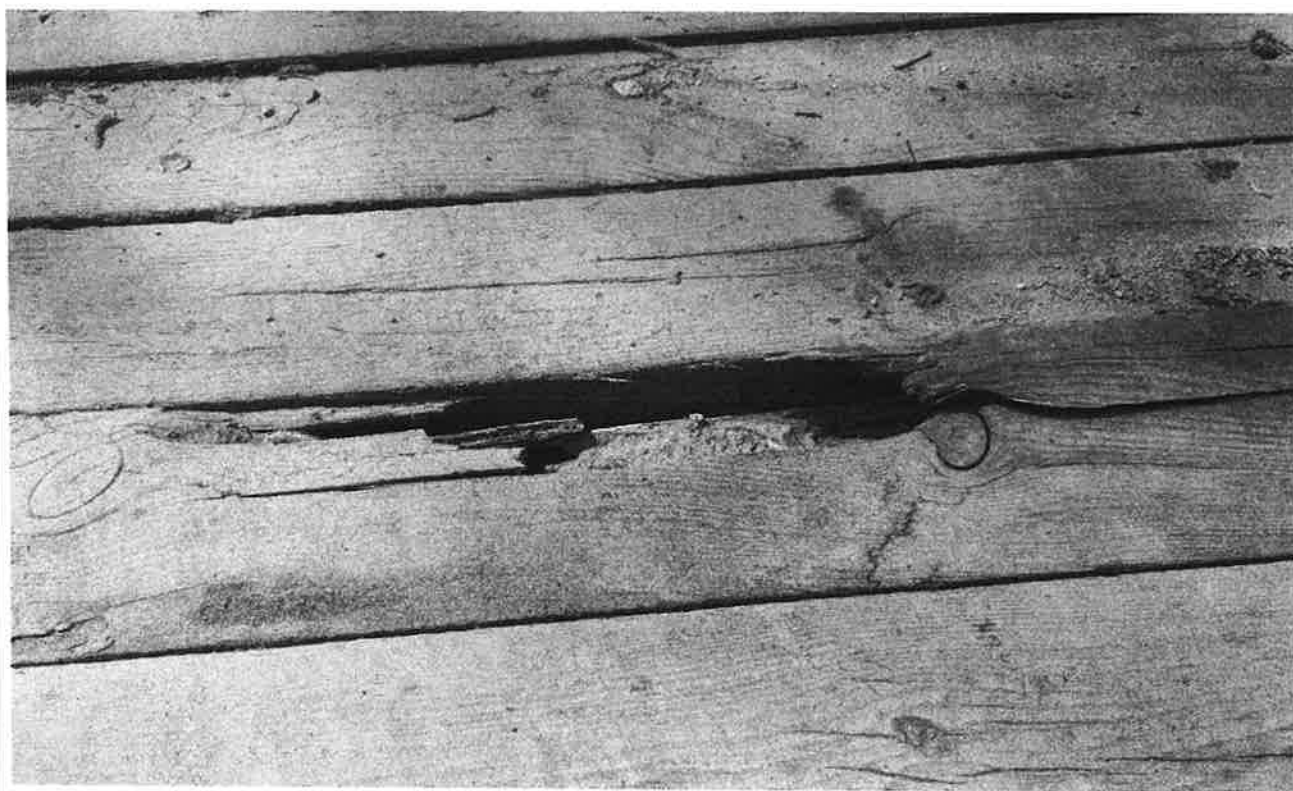
Fot. 2. Ubytek nawierzchni drewnianej pomostu, spowodowany starzeniem materiału i działaniem sił wyrywających

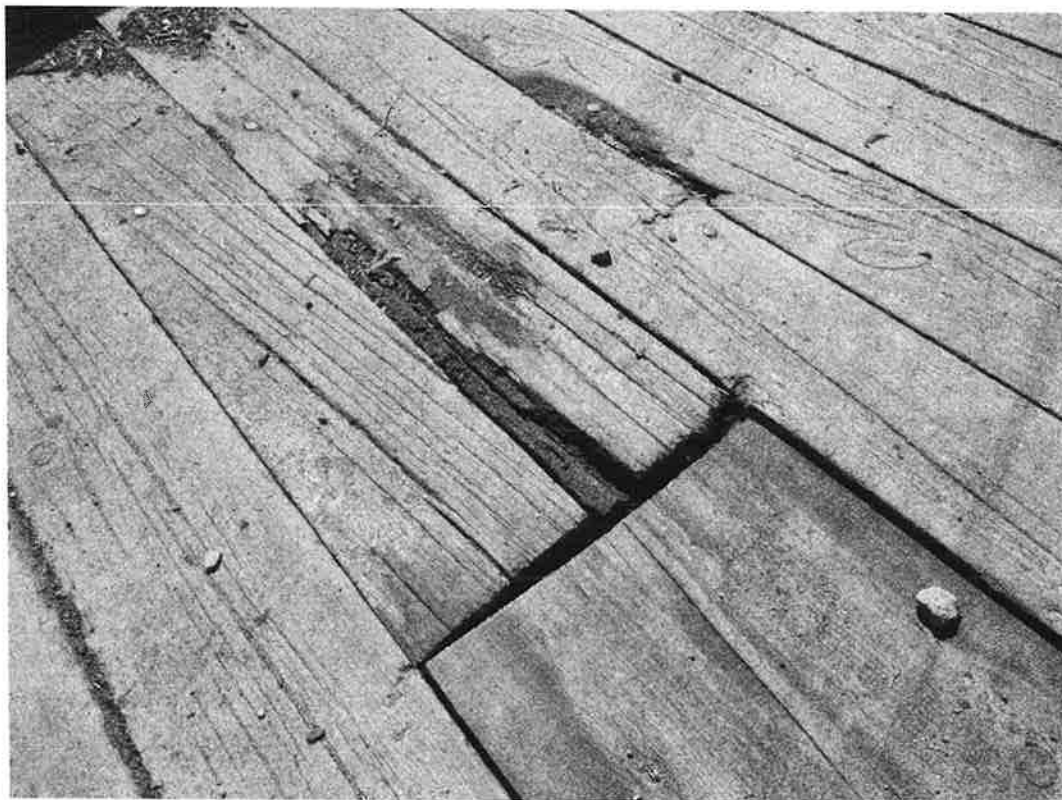
Fot. 3. Zapadanie się nawierzchni pomostu, pęknięcia i ubytki spowodowane starzeniem się materiału i eksploatacją obiektu

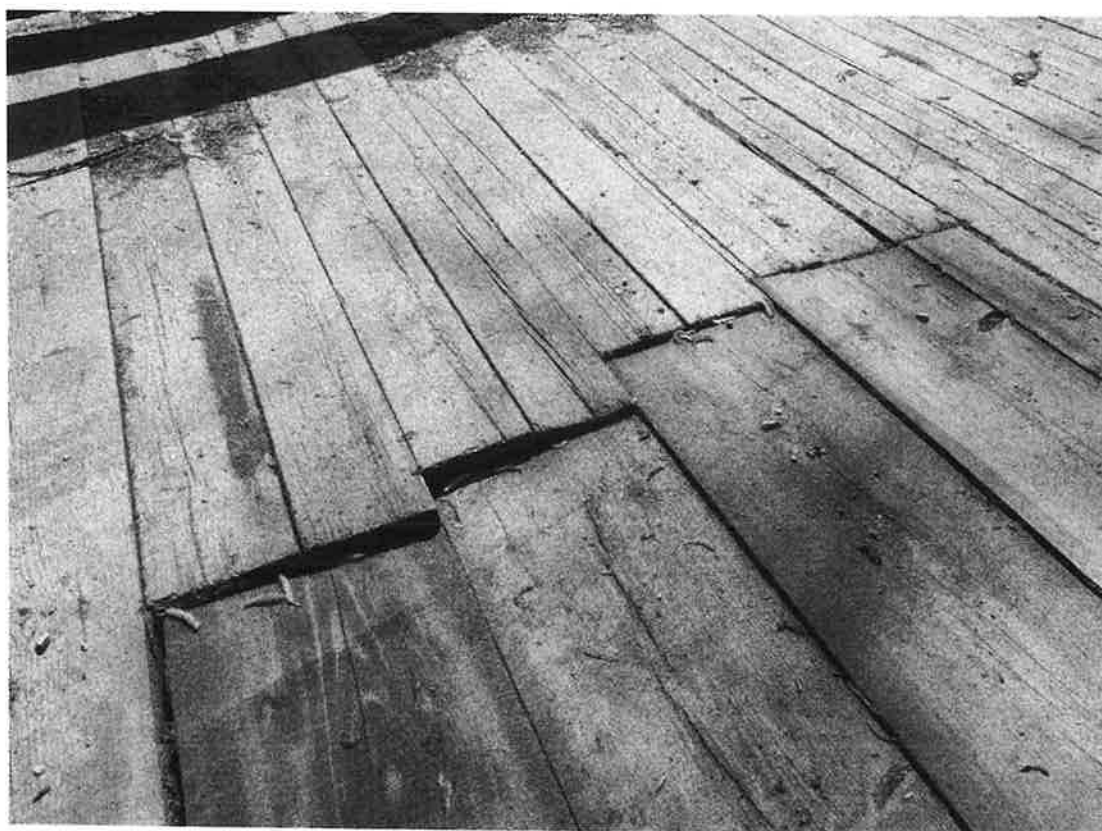
Fot. 4. Zapadanie się drewnianych desek nawierzchni pomostu spowodowane usterką łączeń

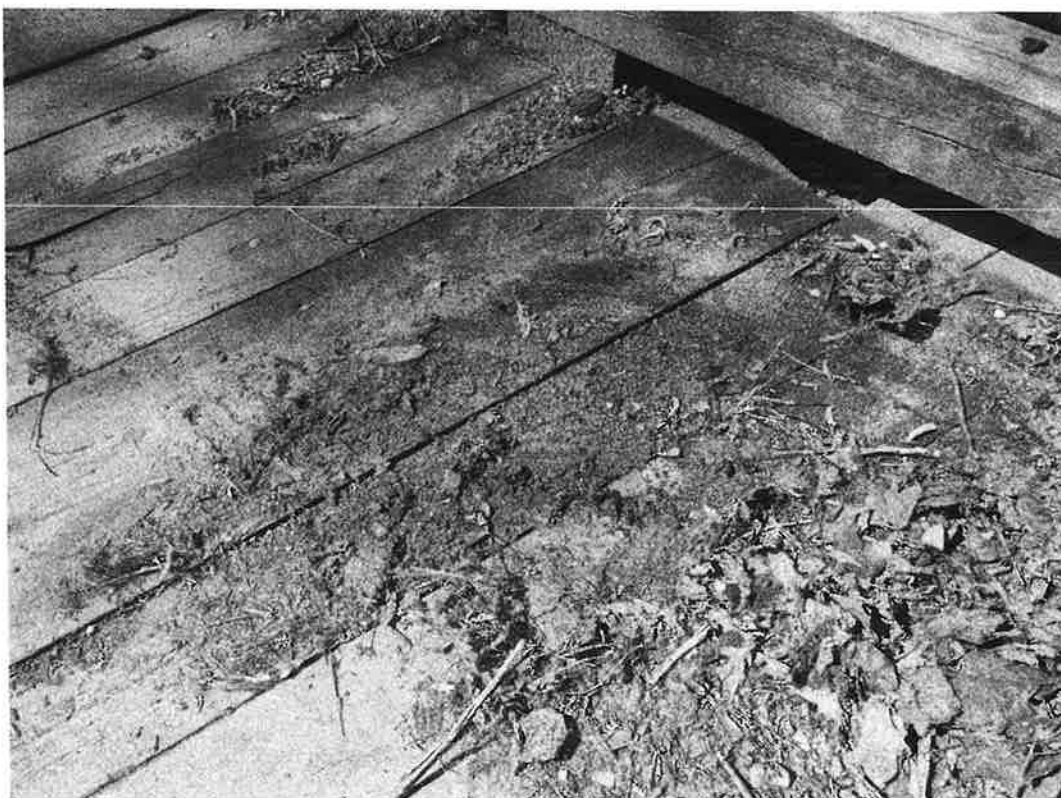
Fot. 5. Zanieczyszczenia organiczne pomostu utrudniające szybkie odprowadzenie wody z nawierzchni jezdni

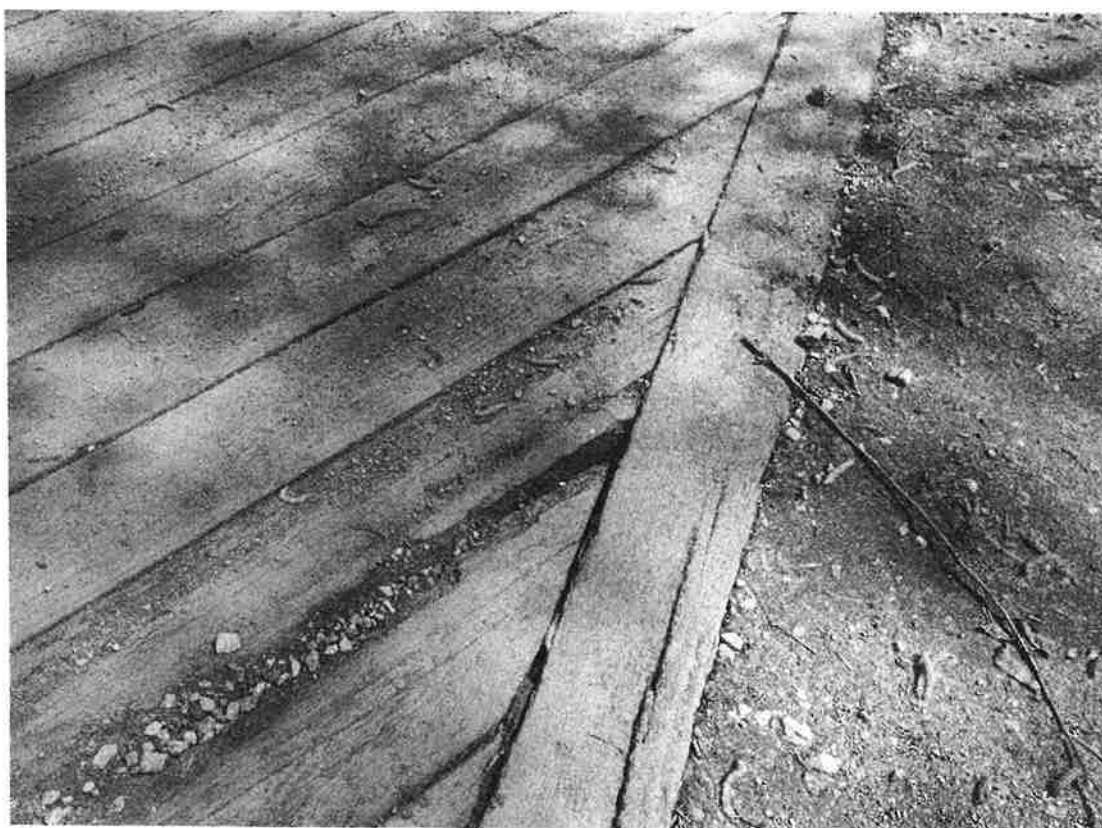
Fot. 6. Ubytek nawierzchni na dojeździe od strony drogi powiatowej nr 3726W

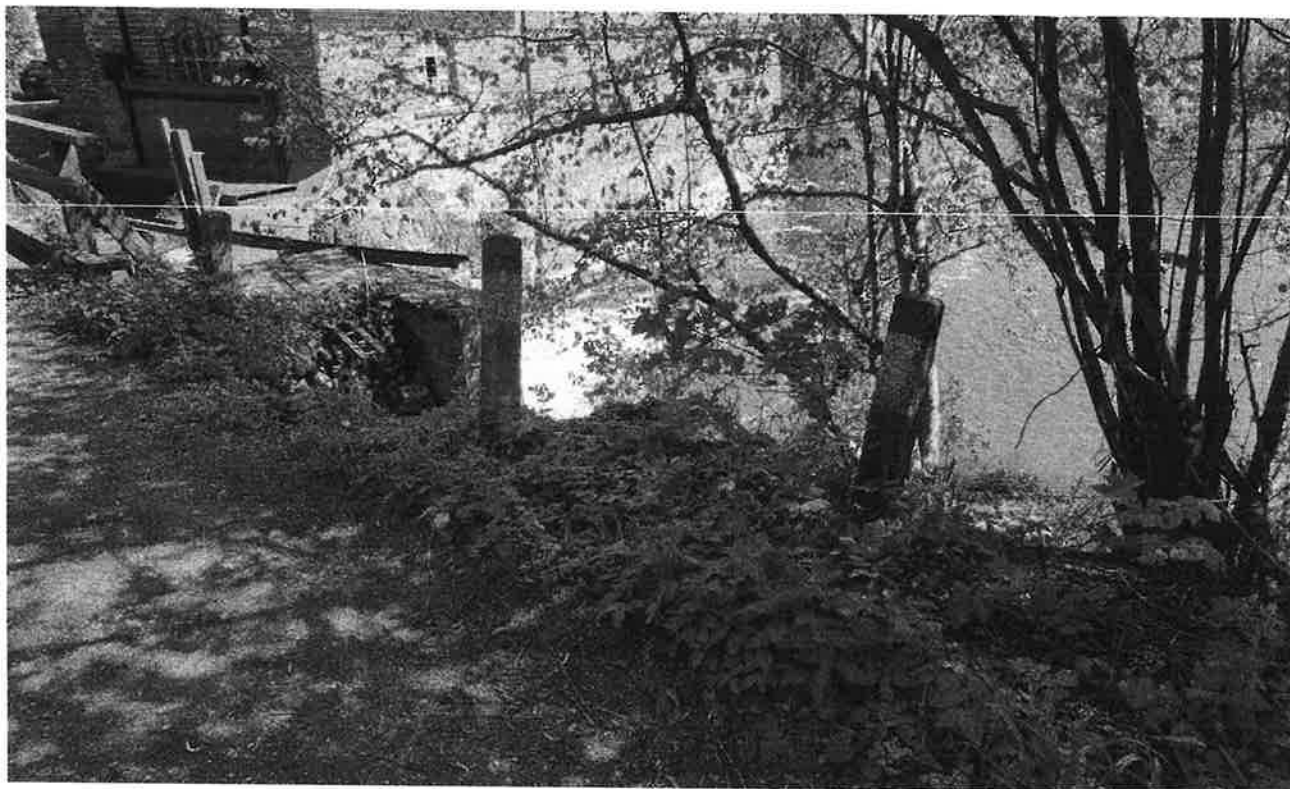
Fot. 7. Zniszczone bariery na dojeździe od strony DP nr 3726W

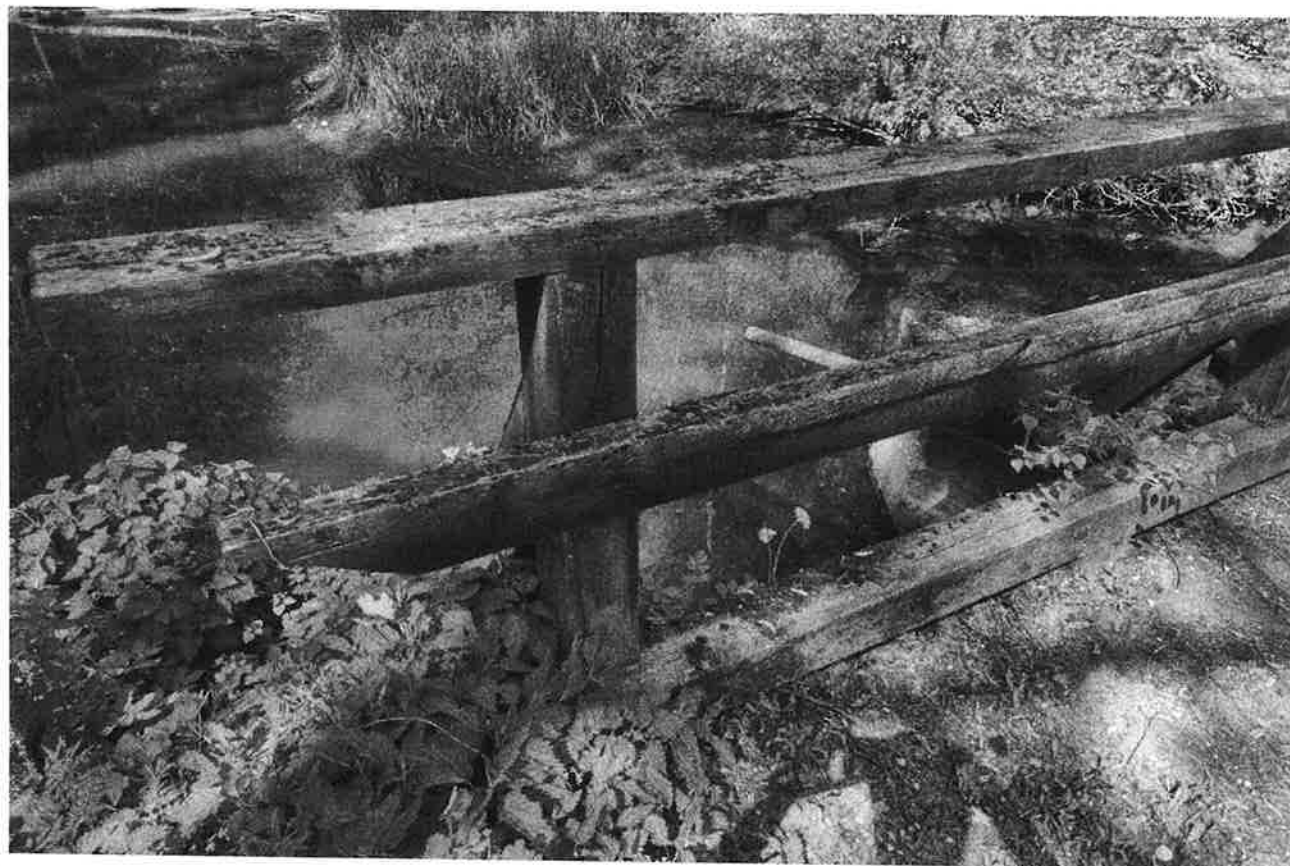
Fot. 8. Zanieczyszczone i skorodowane balustrady na pomoście

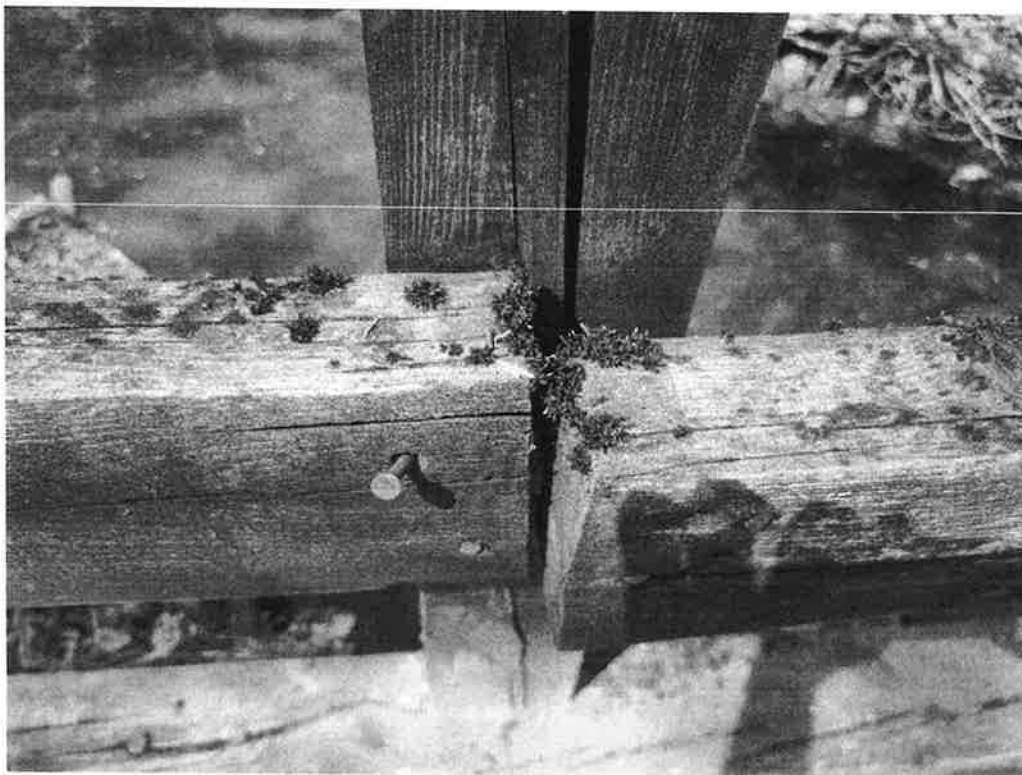
Fot. 9. Brak połączenia szczeblin ze słupkiem balustrady spowodowany obluzowaniem gwoździ

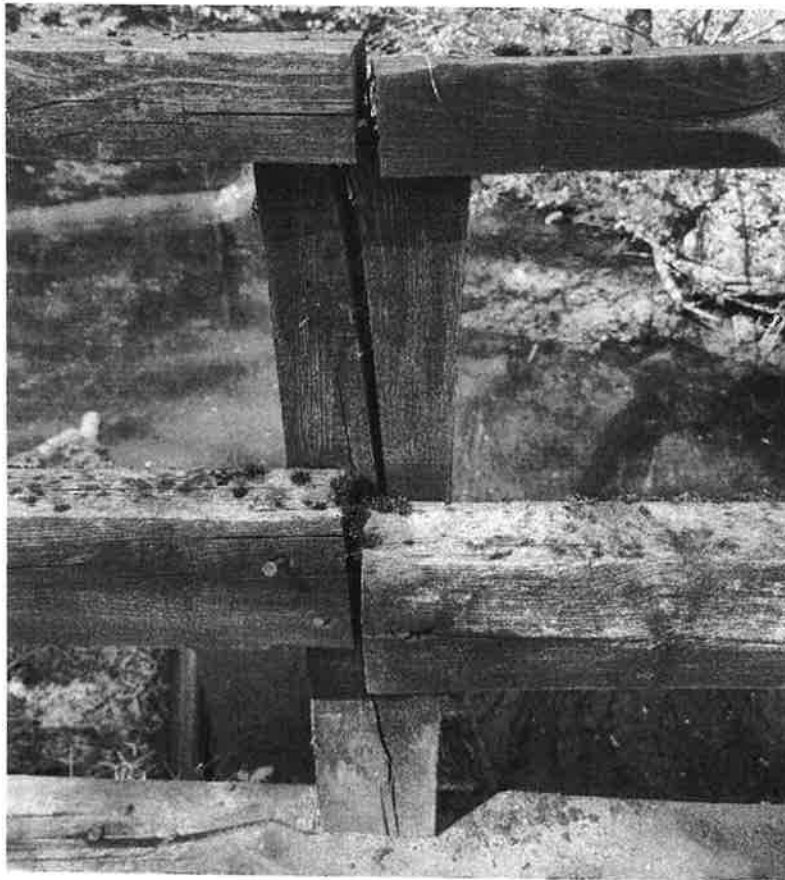
Fot. 10. Pęknięty słupek balustrady

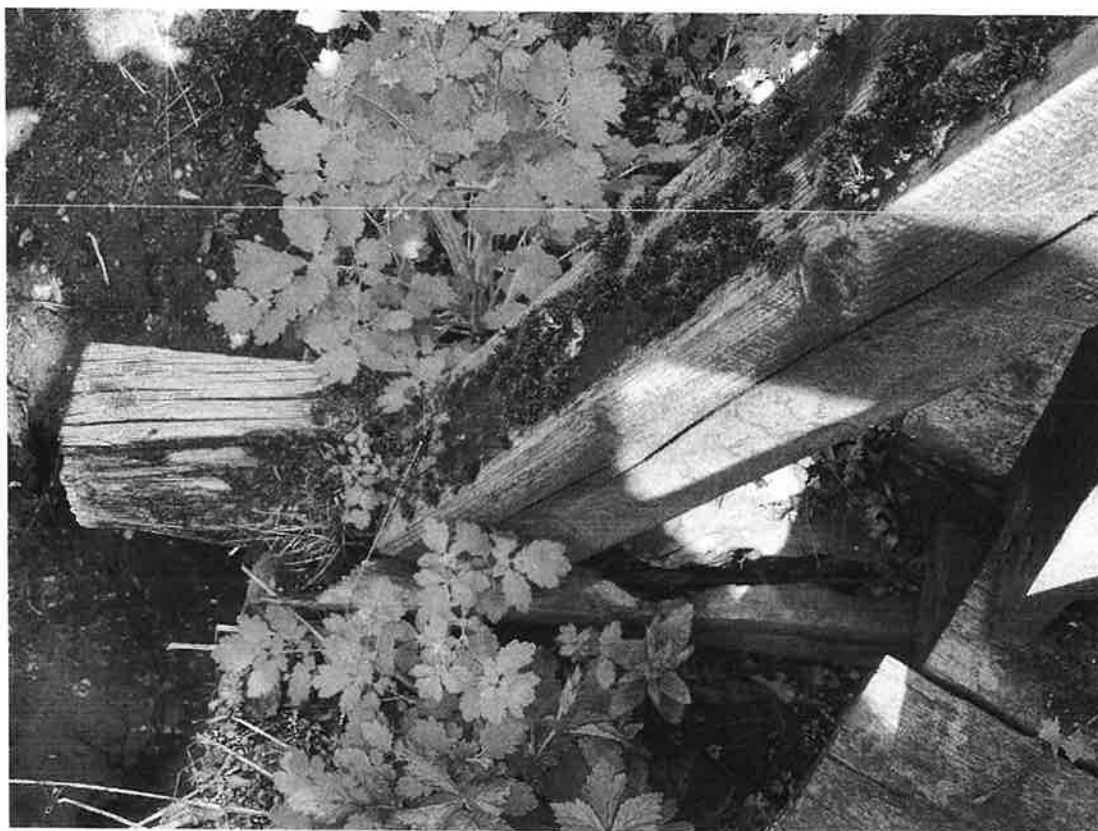
Fot. 11. Spękany, z ubytkami, pokryty roślinnością wspornik balustrady

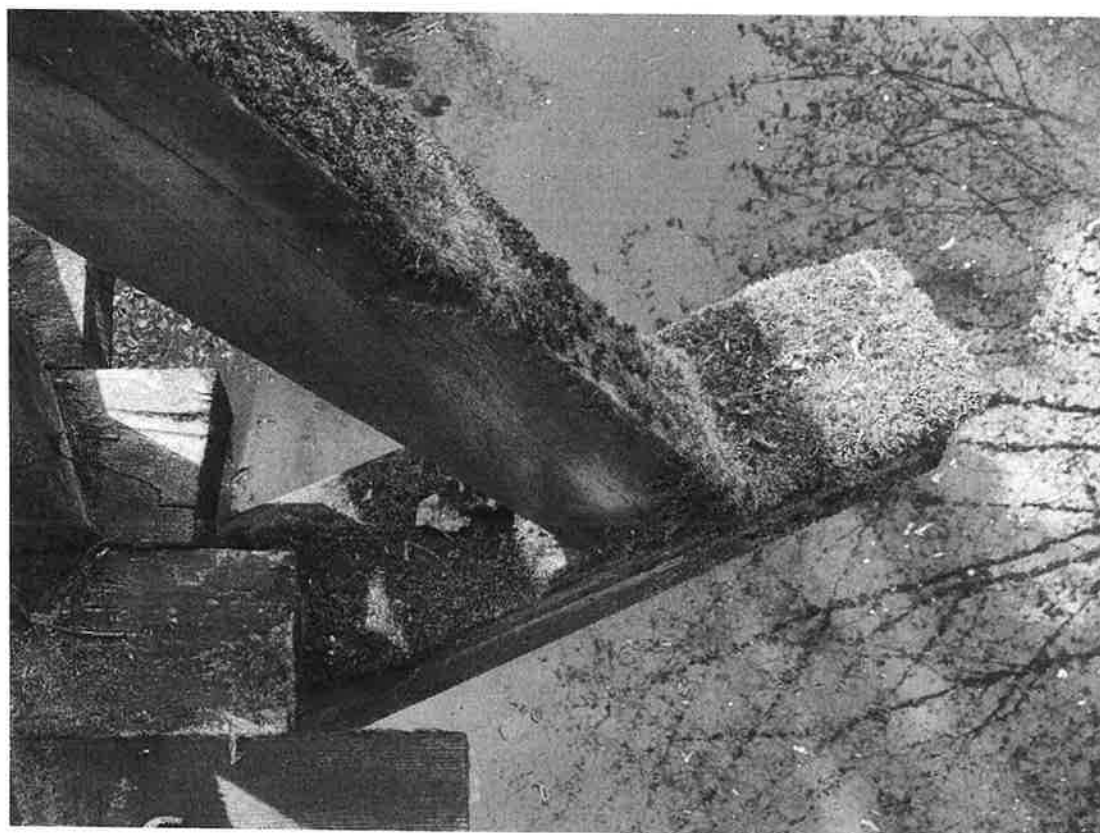
Fot. 12. Wspornik i zastrzał balustrady całkowicie pokryty mchem

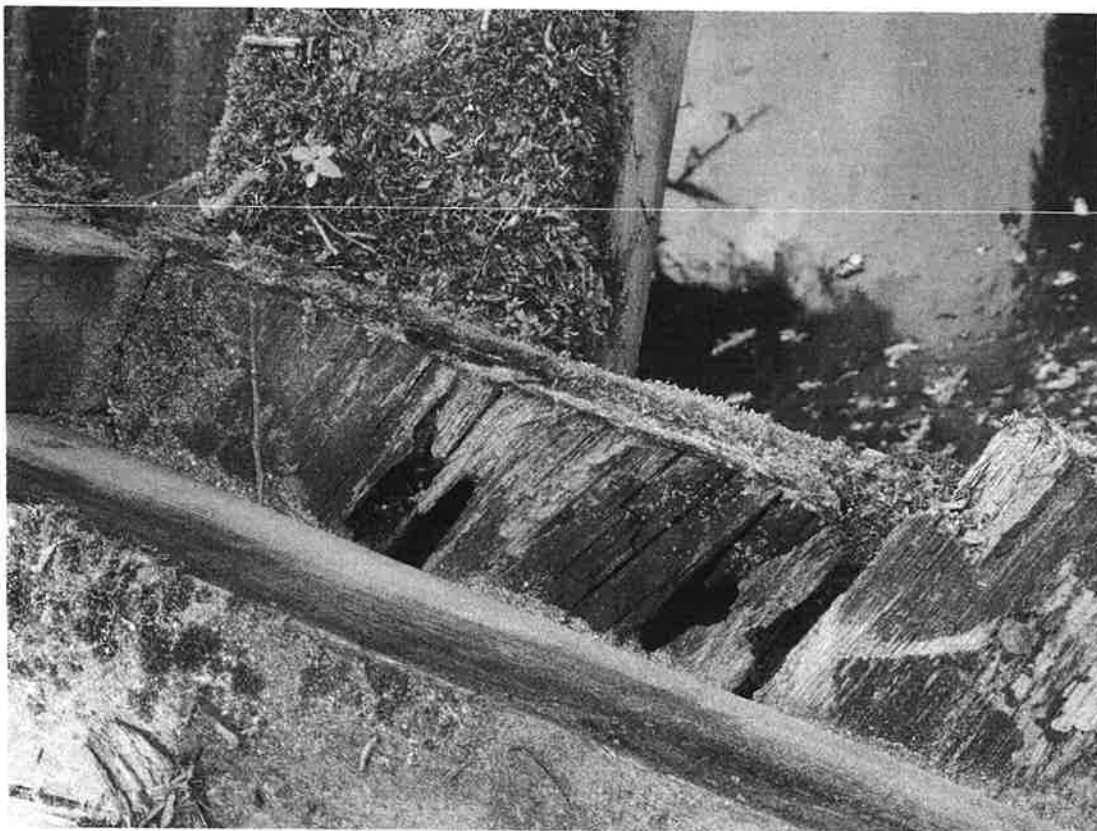
Fot. 13. Skorodowane drewniane deski pomostu spowodowane starzeniem się materiału i brakiem zabezpieczeń antykorozyjnych

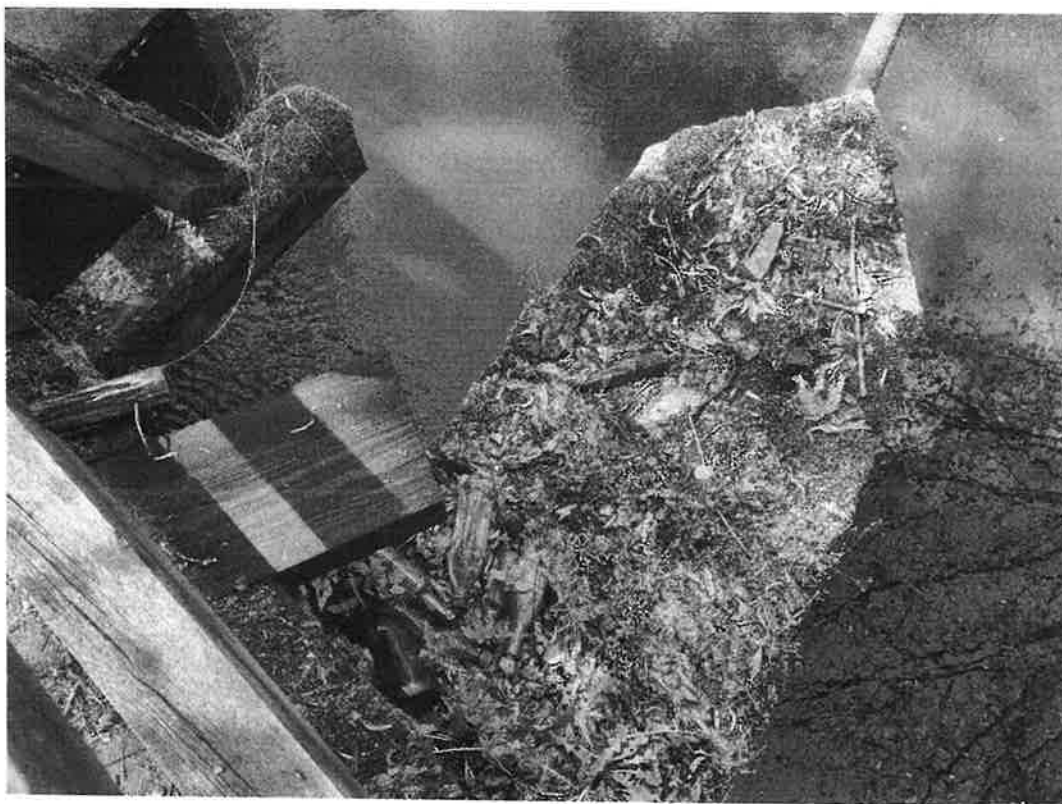
Fot. 14. Zanieczyszczony, pokryty wegetującą roślinnością filar mostu

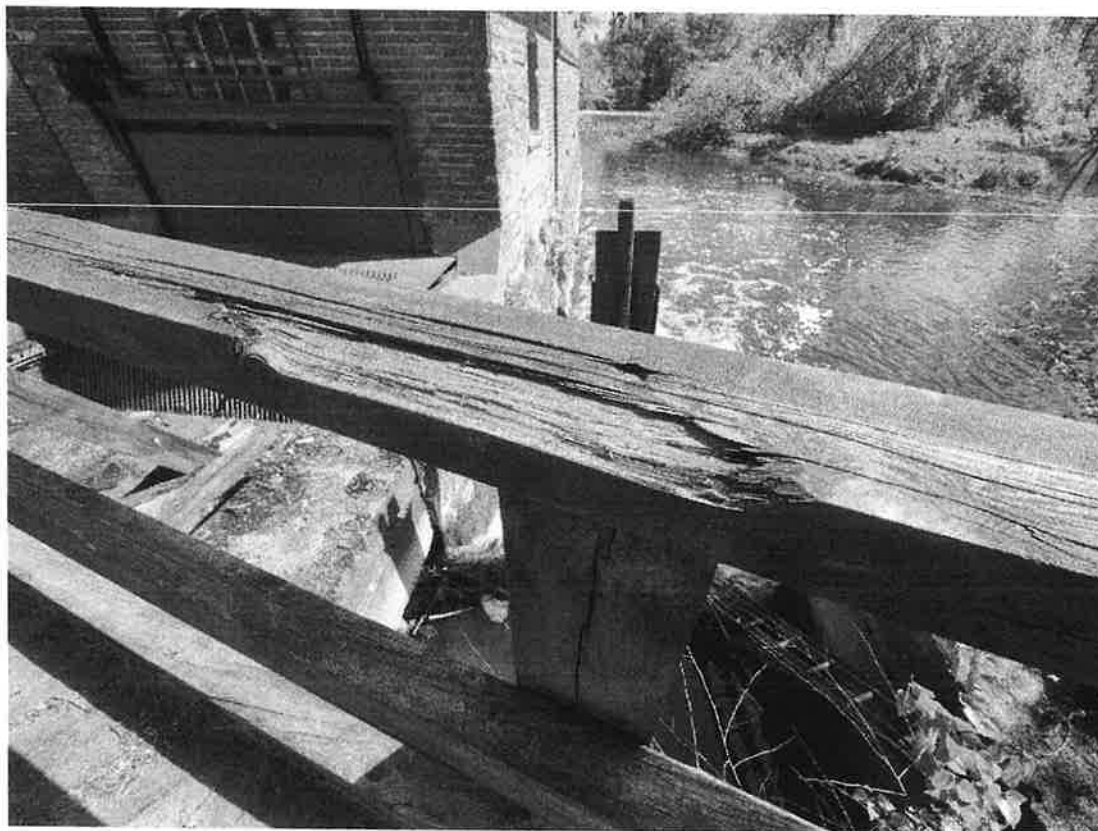
Fot. 15. Uszkodzona poręcz balustrady

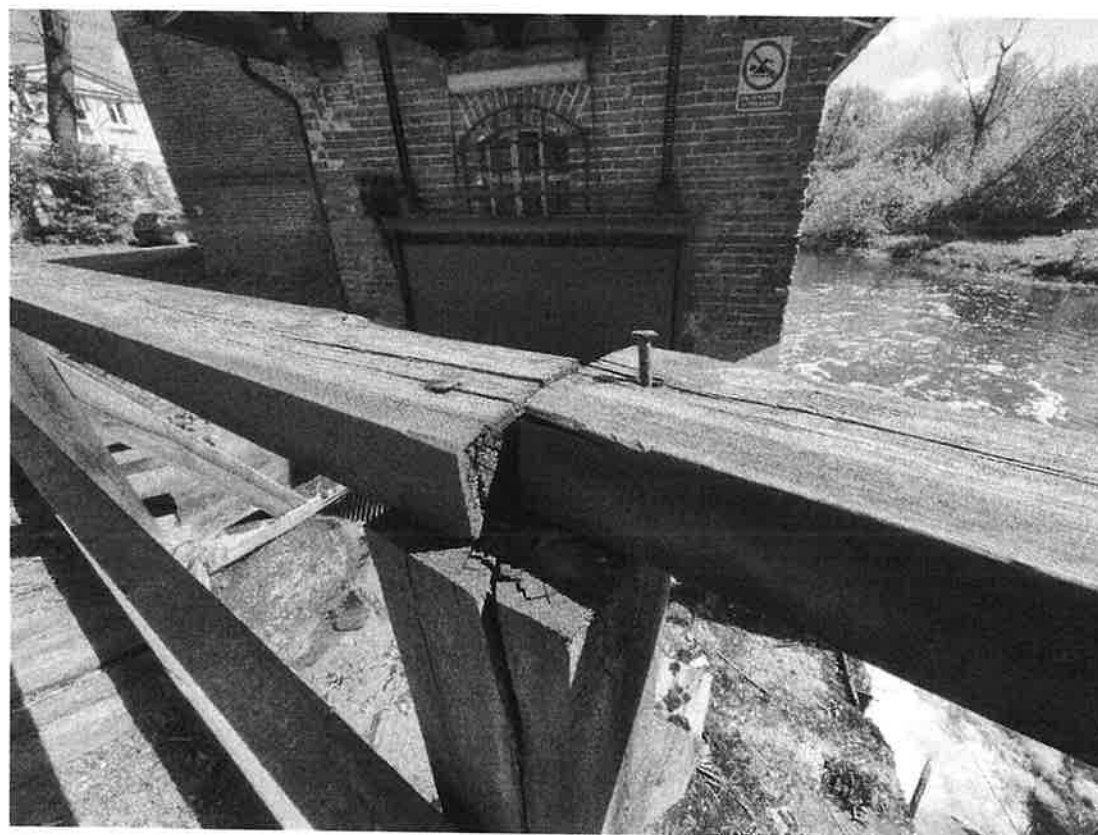
Fot. 16. Obluzowany łącznik poręczy ze słupkiem balustrady

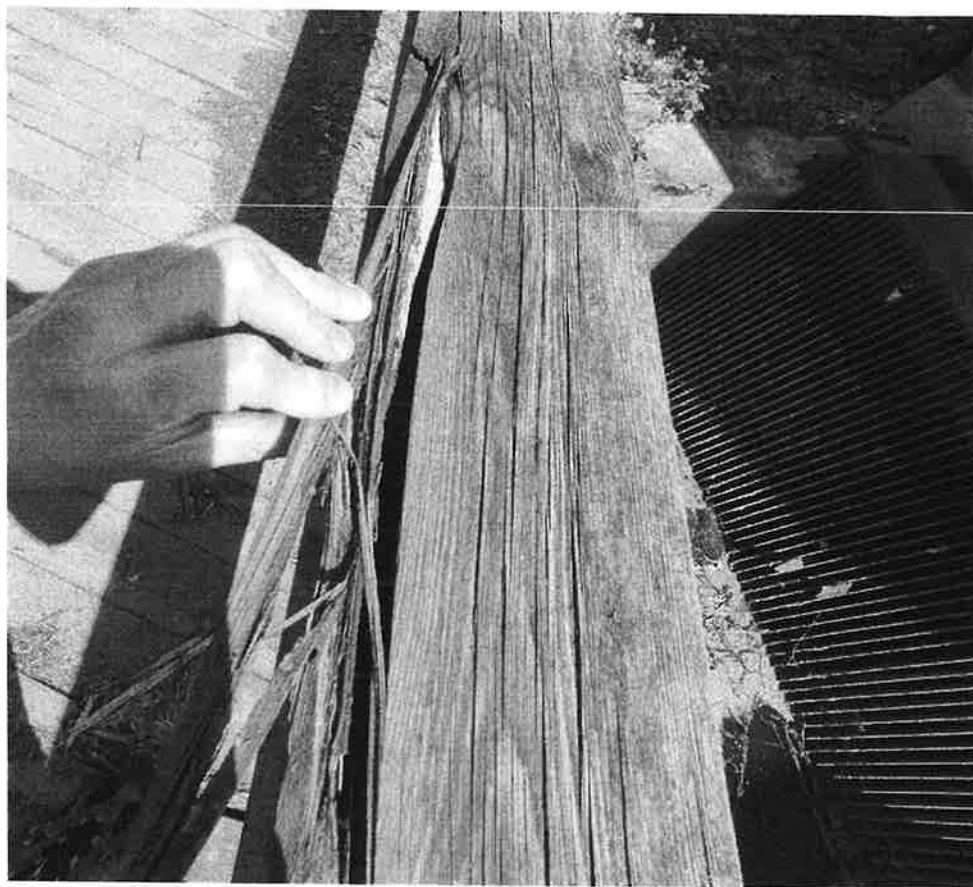
Fot. 17. Zgniła poręcz balustrady
