## PROTOKÓŁ KONTROLI OKRESOWEJ OBIEKTU INŻYNIERSKIEGO

(Kontrola okresowa, co najmniej raz na 5 lat)

Kontrola pięcioletnia mostu nad rzeką Skrwa w m. Kwaśno

Most nad rz. Skrwa w m. Kwaśno

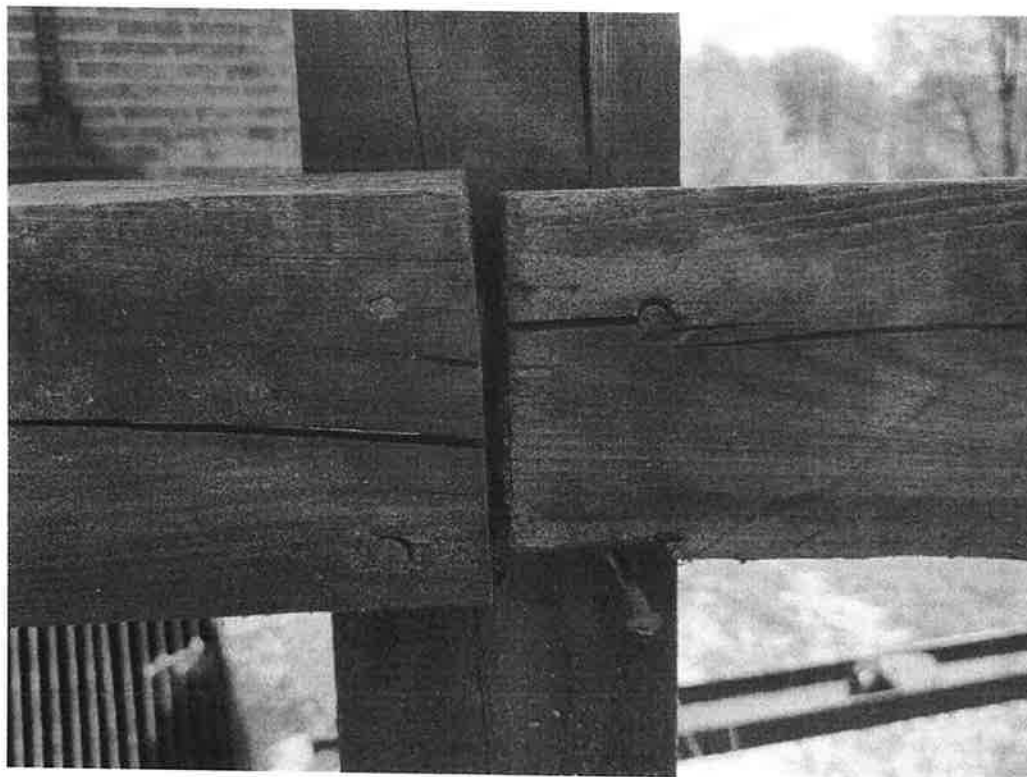
Fot. 18. Uszkodzone łączenie słupka balustrady ze szczebliną

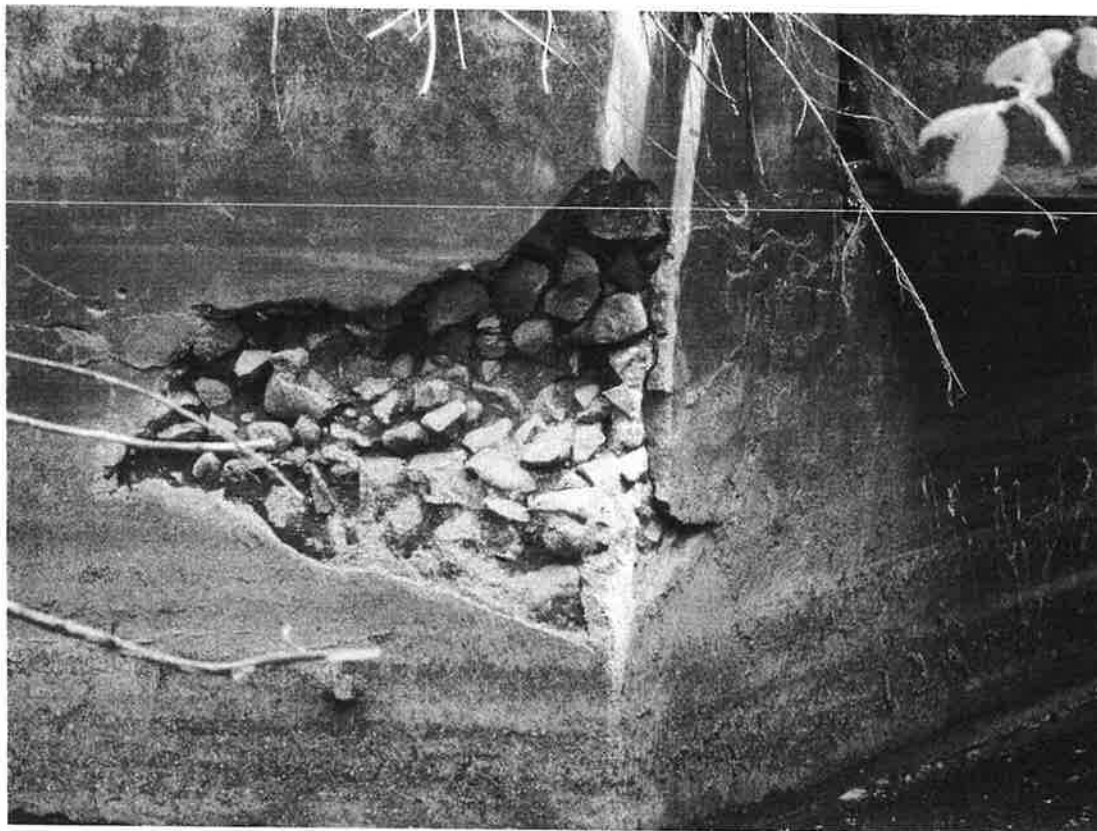
Fot. 19. Uszkodzenie ścian przyczółka na dojeździe od strony elektrowni wodnej, mające wpływ na trwałość i nośność

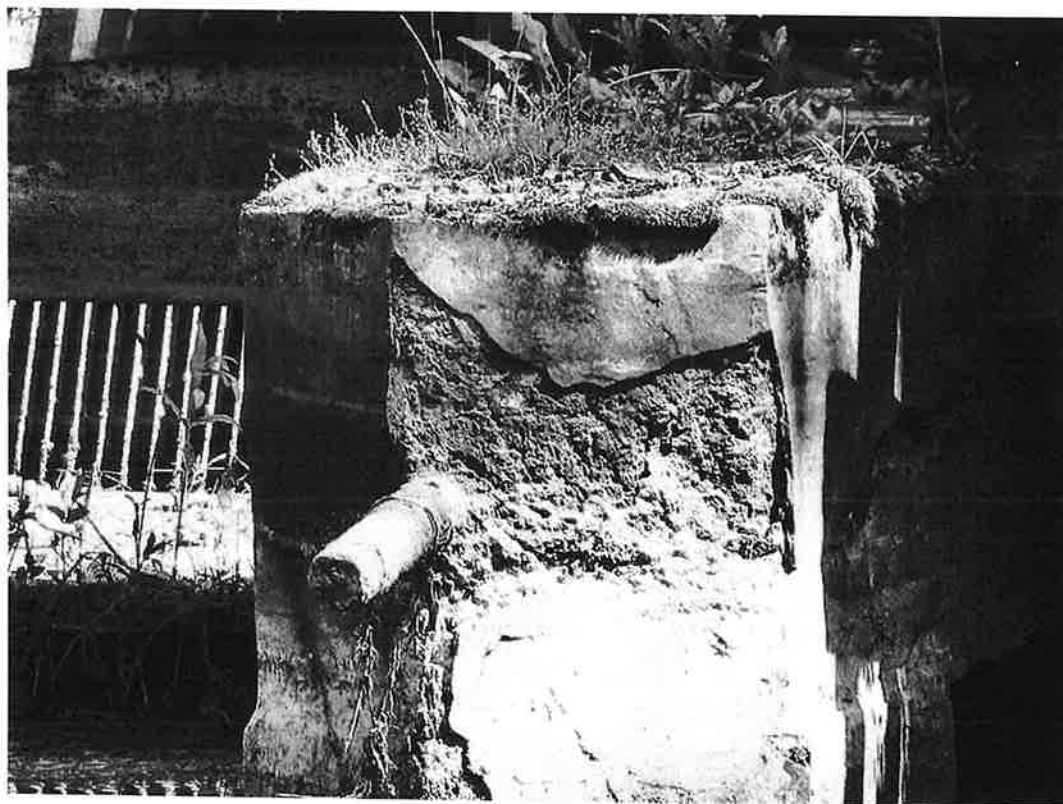
Fot. 20. Ubytki betonu filara

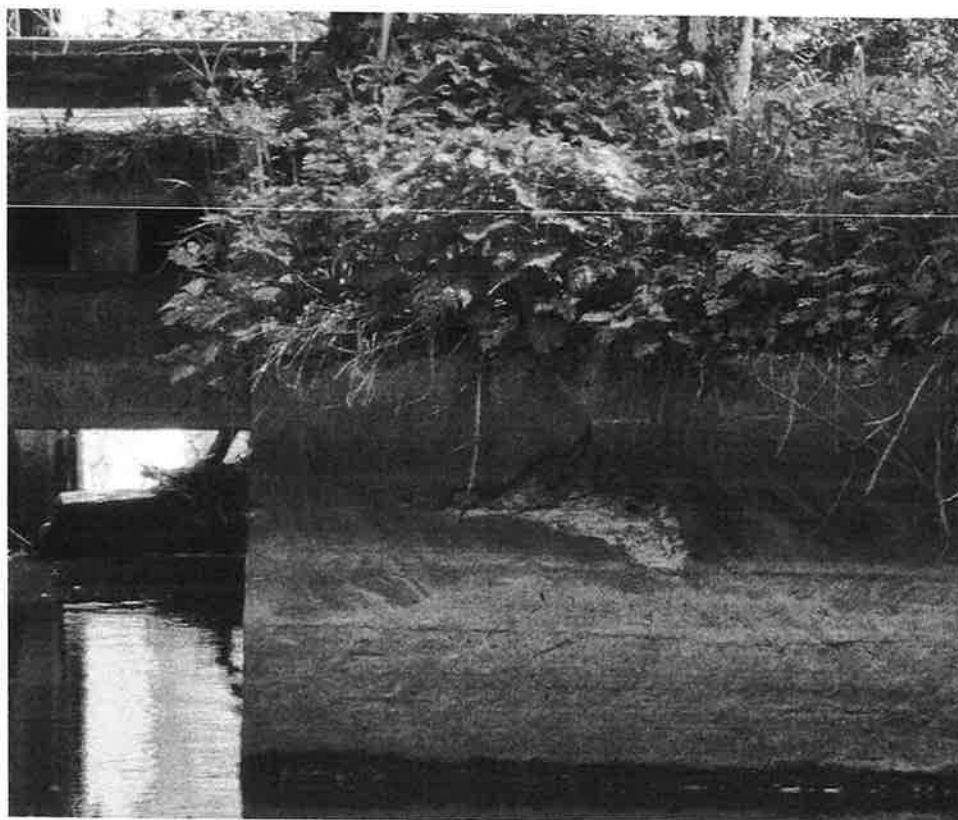
Fot. 21. Ubytki betonu przyczółka na dojeździe od strony DP 3726W, od strony napływającej wody

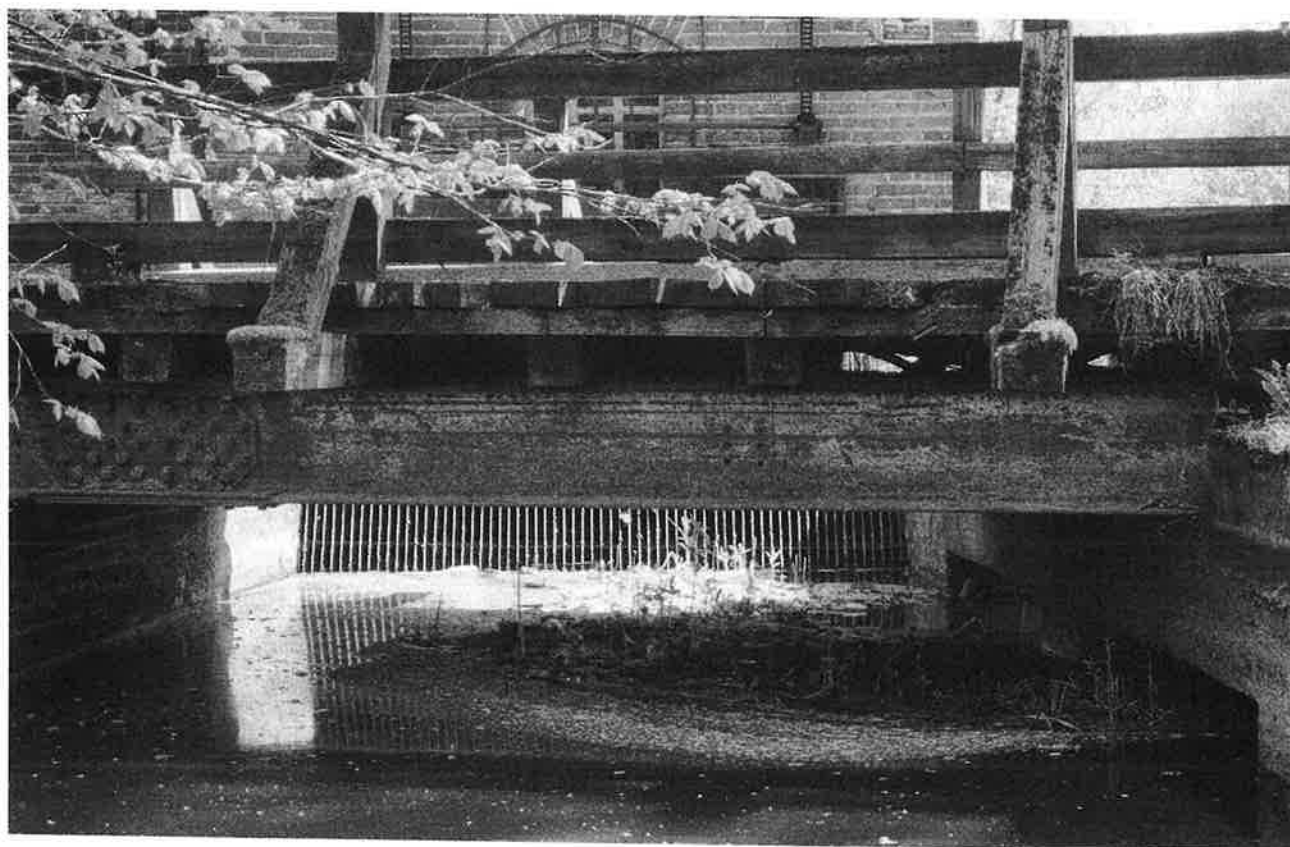
Fot. 22. Powierzchniowa korozja dźwigarów stalowych, zniszczona powłoka antykorozyjna

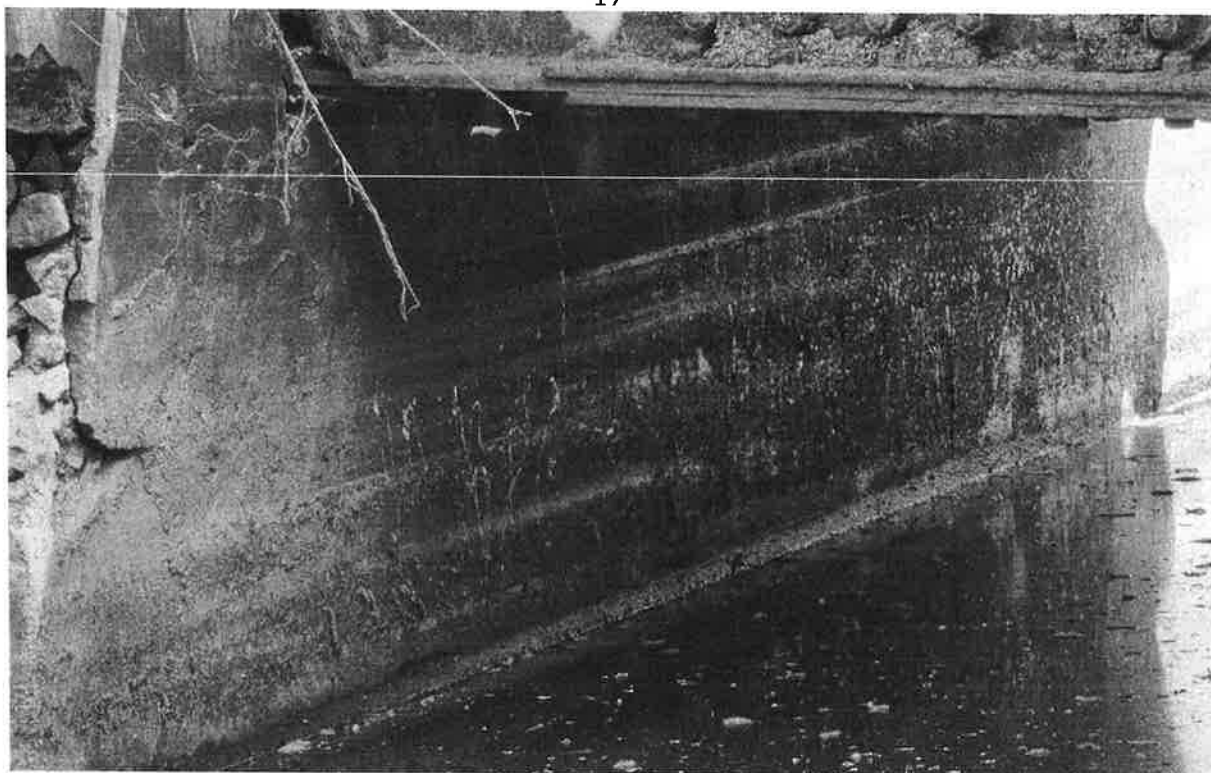
Fot. 23. Produkty korozji i zacieki na ścianie przyczółka

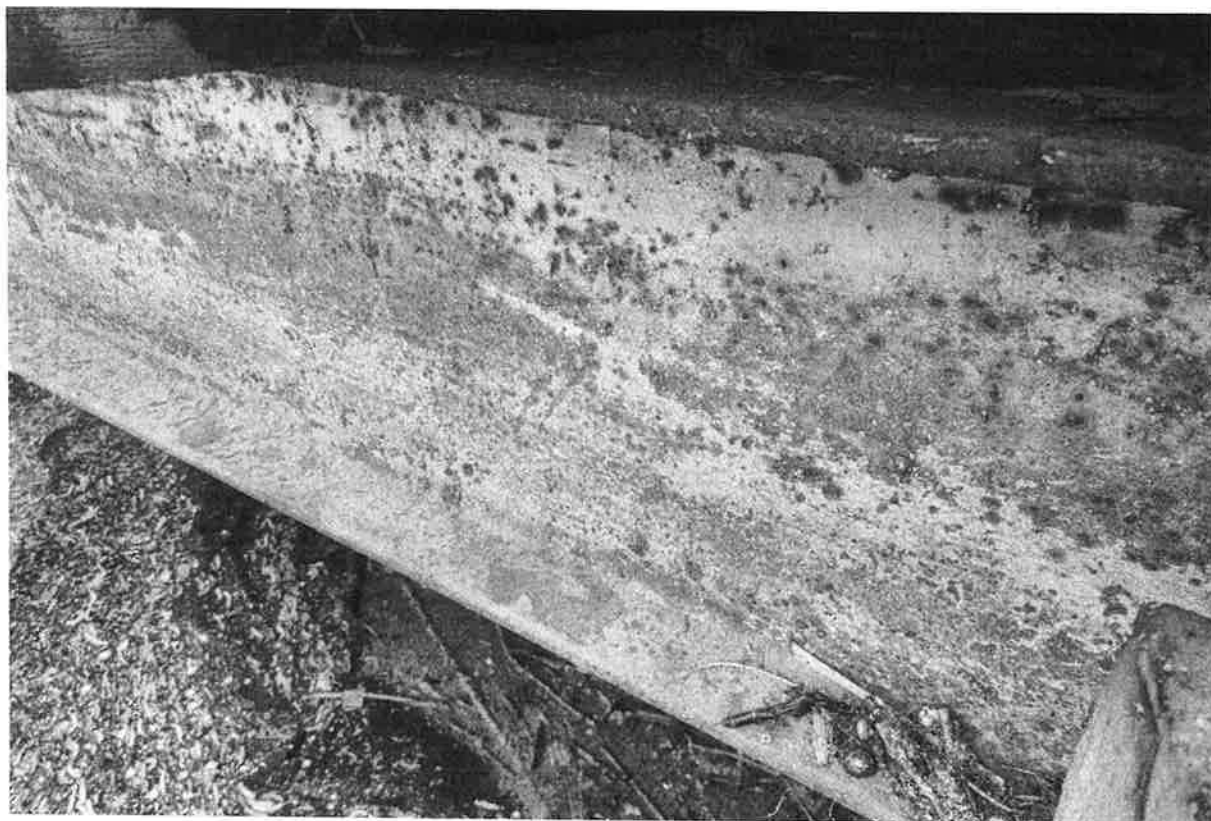
Fot. 24. Rozległe ubytki powłoki zabezpieczającej i rozwój korozji belki, zanieczyszczenia organiczne na dolnej półce

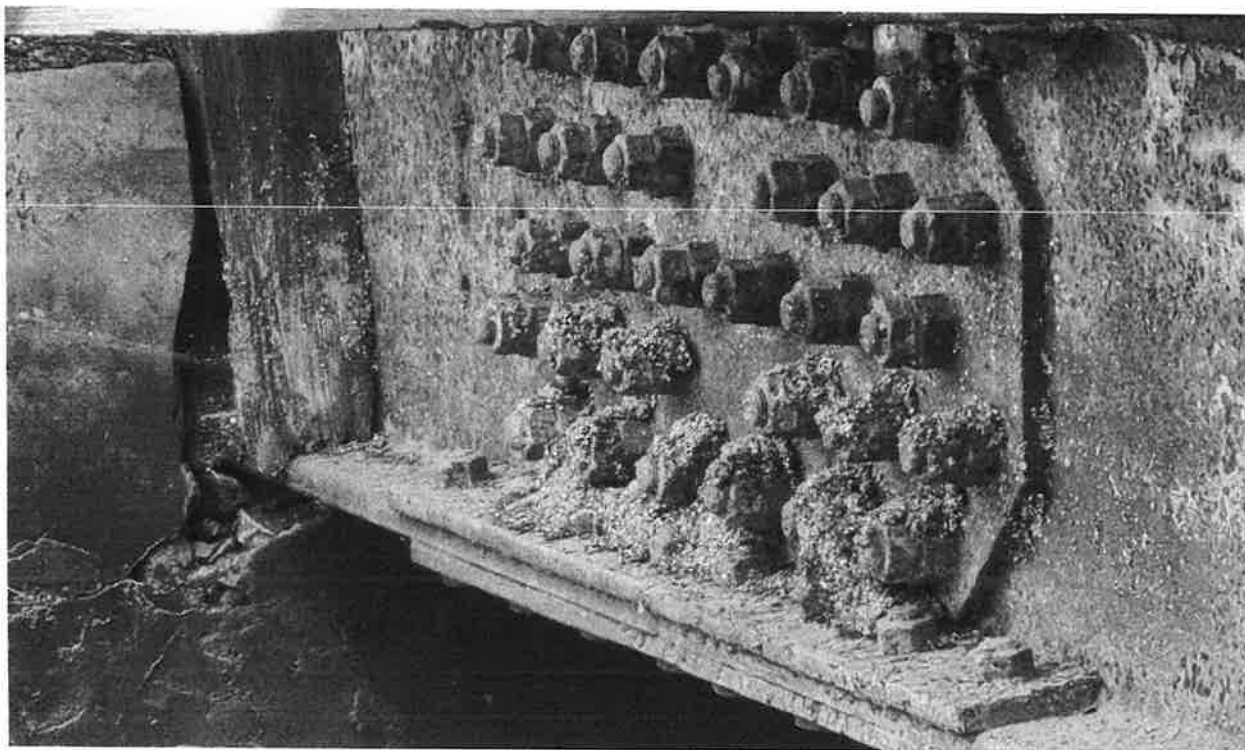
Fot. 25. Rozwijająca się korozja i zanieczyszczenie łączenia dźwigara stalowego

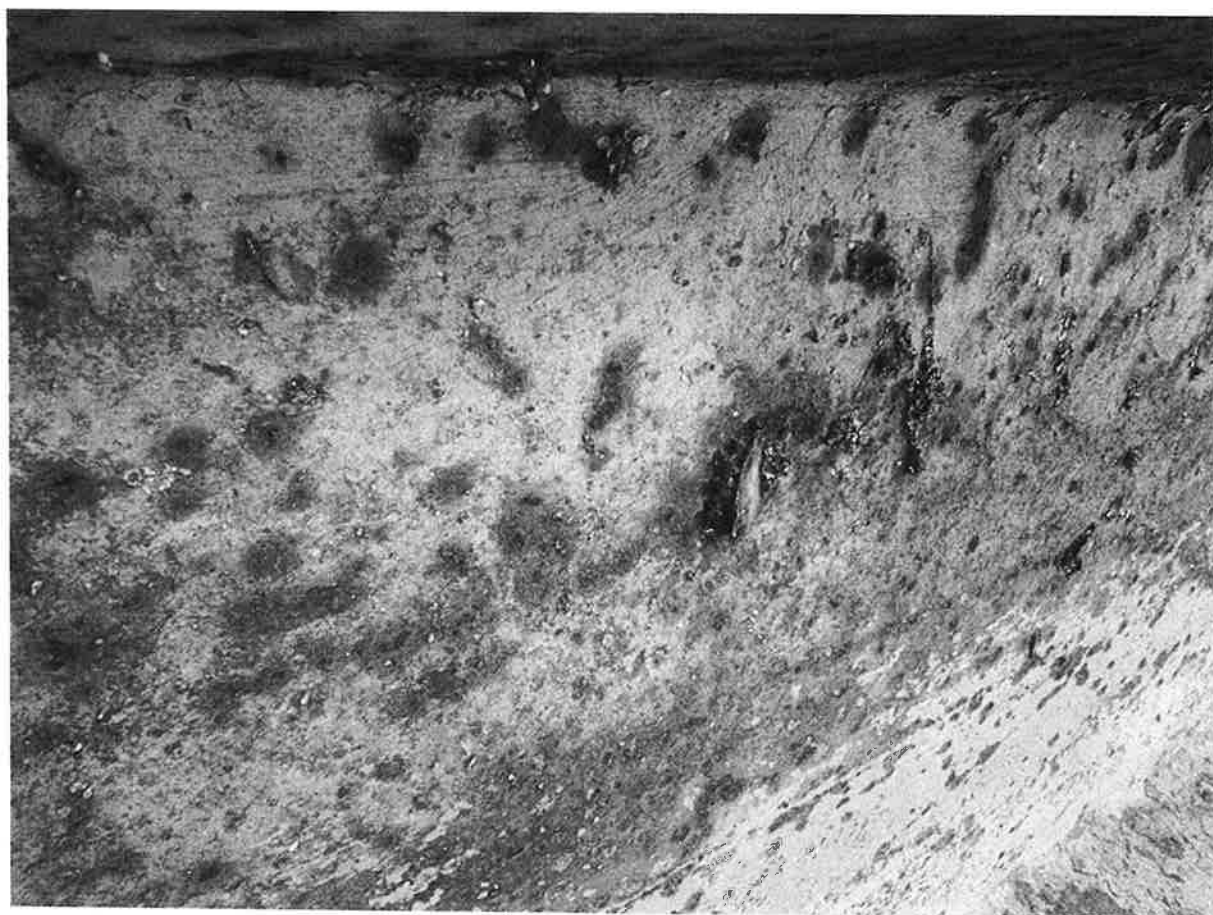
Fot. 26. Zaawansowane ubytki materiału dźwigara

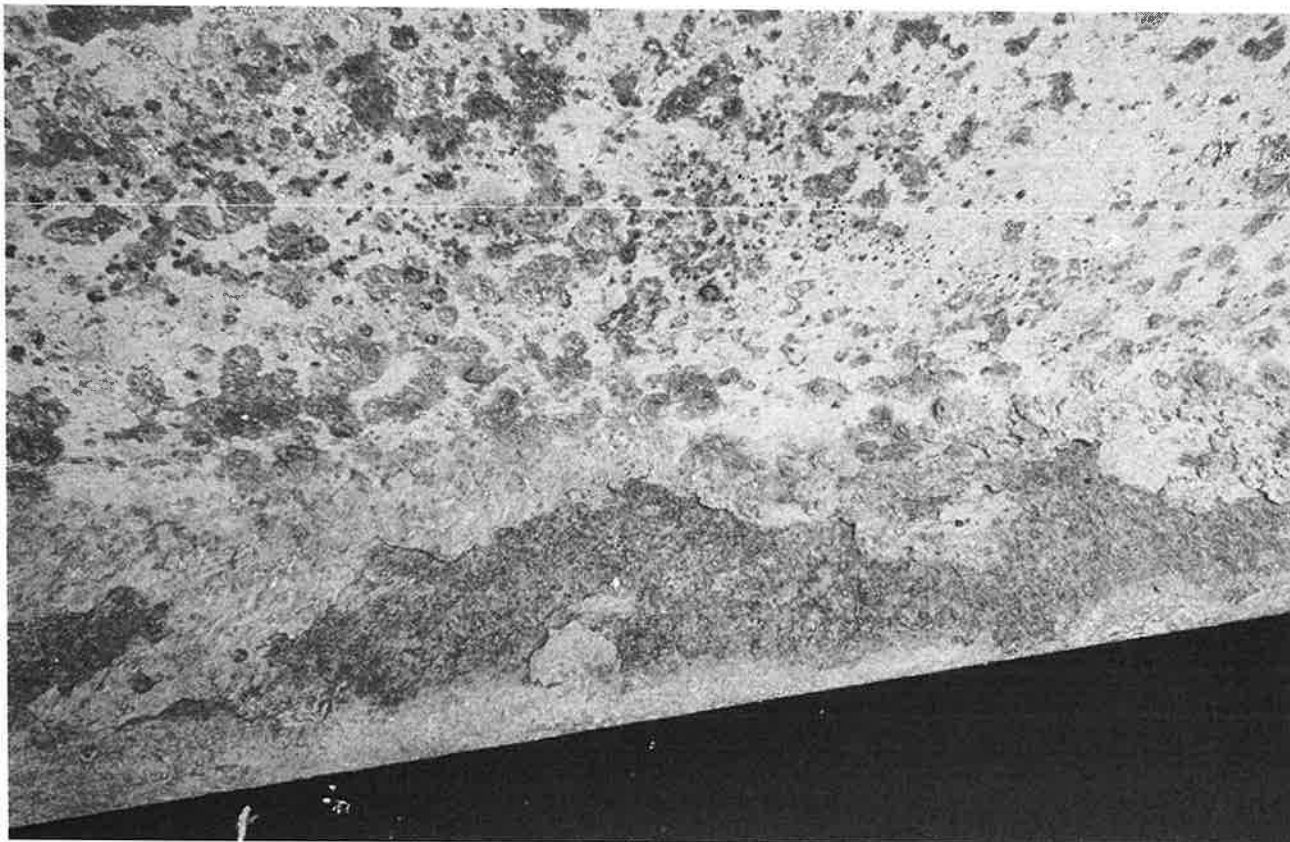
Fot. 27. Powierzchniowy brak powłoki antykorozyjnej i rozległe ubytki materiałowe

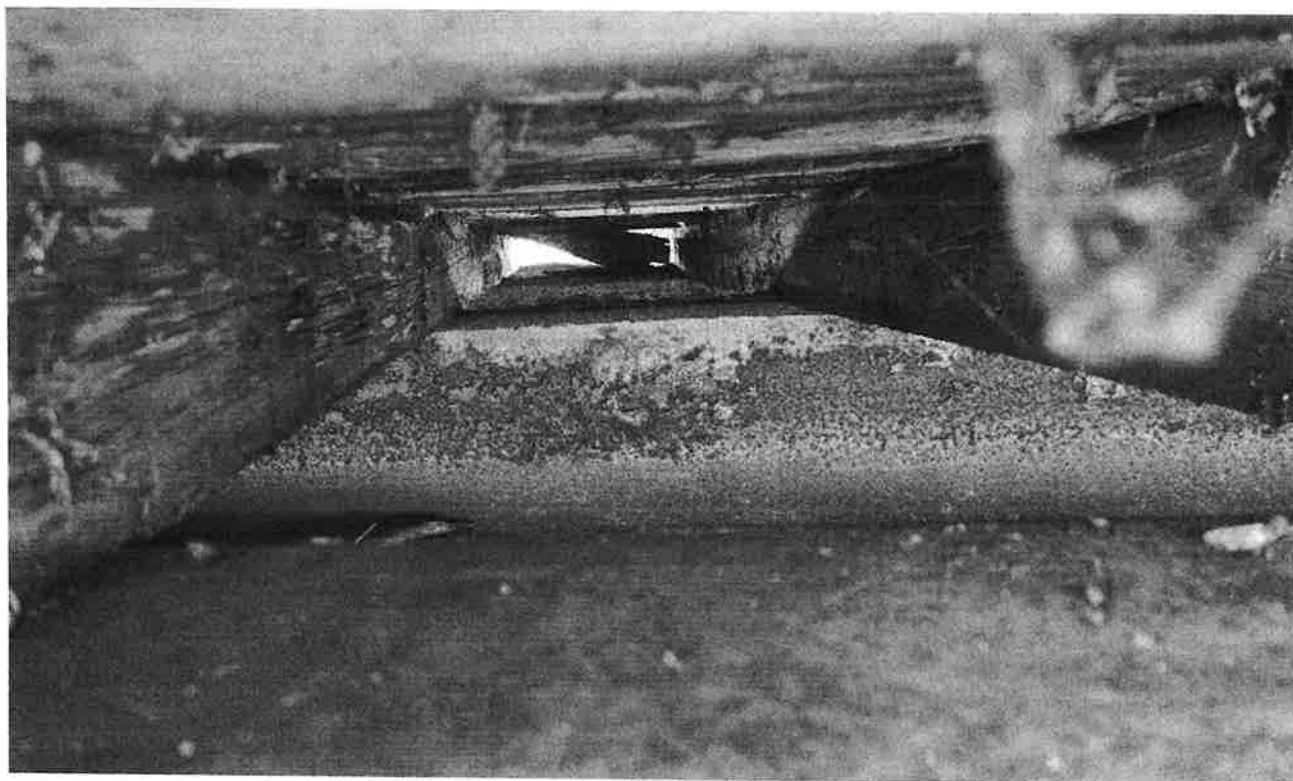
Fot. 28. Widok spodu pomostu – skorodowane dźwigary stalowe oraz zgniłe drewniane belki poprzeczne i podłużne

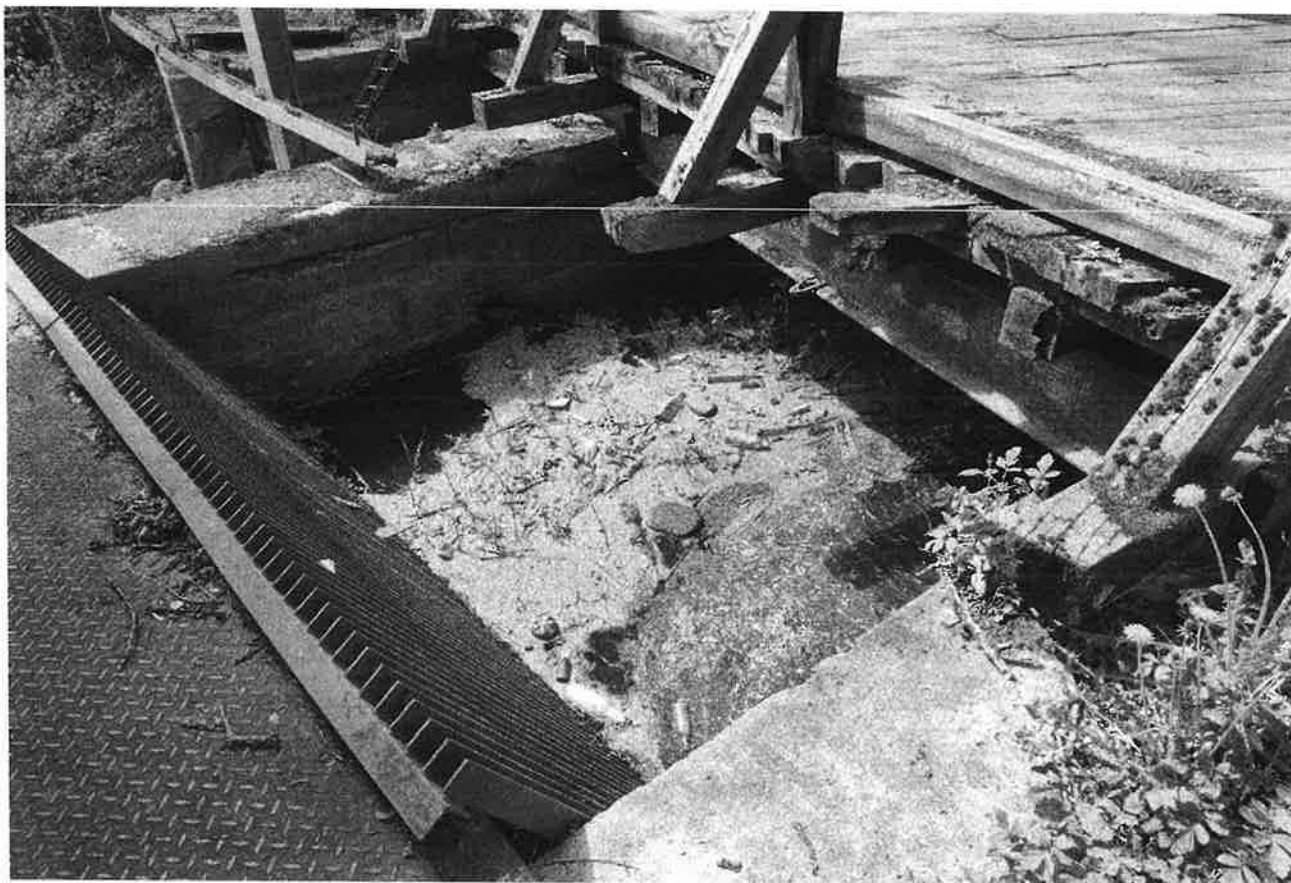
Fot. 29. Zanieczyszczona przestrzeń pod mostem na wpływie do kraty elektrowni wodnej

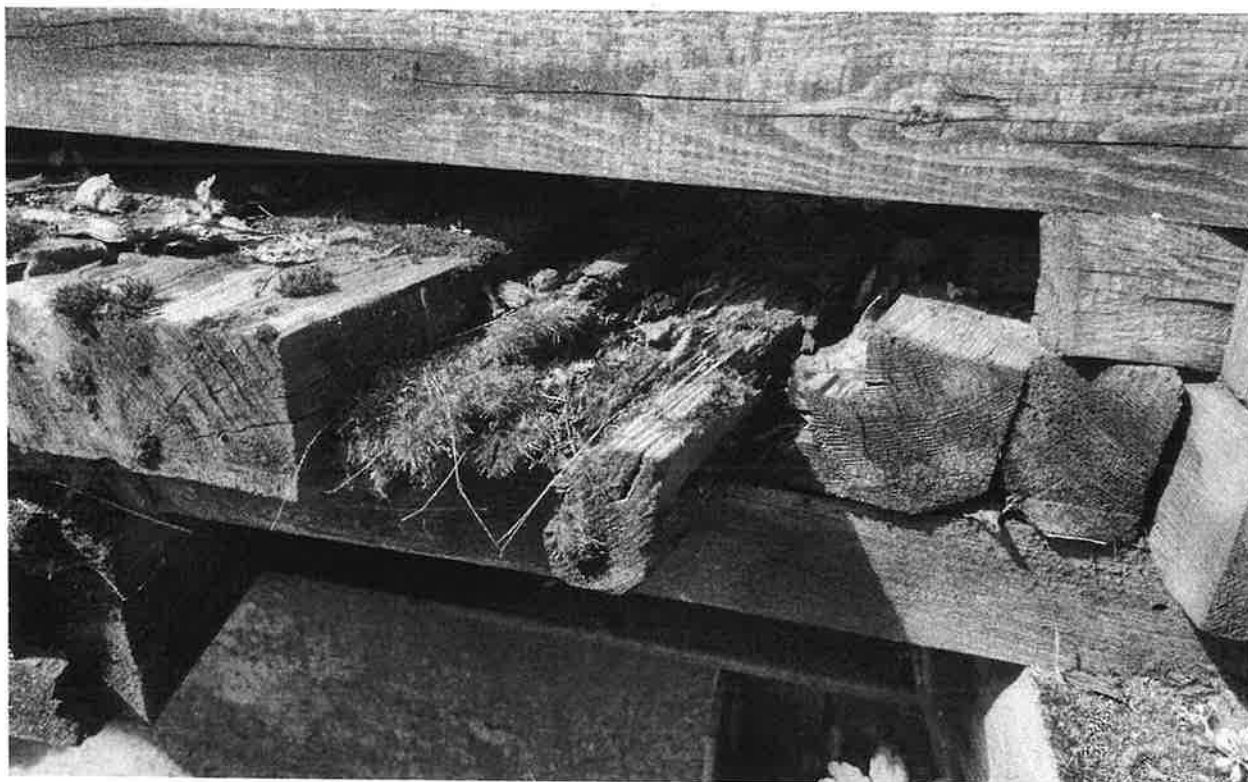
Fot. 30. Zgniłe, zniszczone drewno poprzecznych belek pomostowych

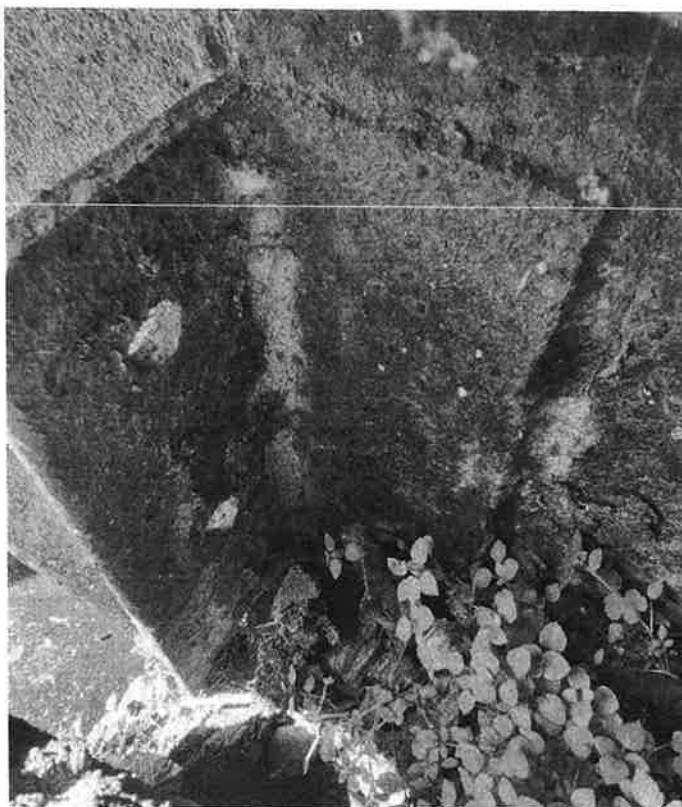
Fot. 31. Skorodowana blacha wzmacniająca dźwigar stalowy

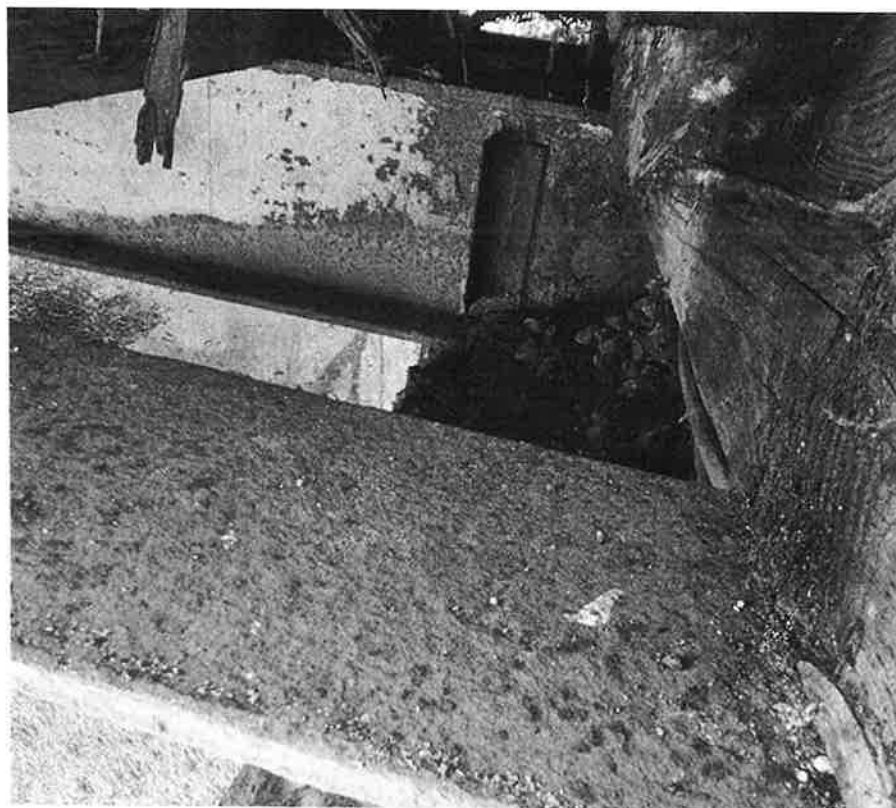
Fot. 32. Zanieczyszczona nisza podłożyskowa przyczółka od strony elektrowni

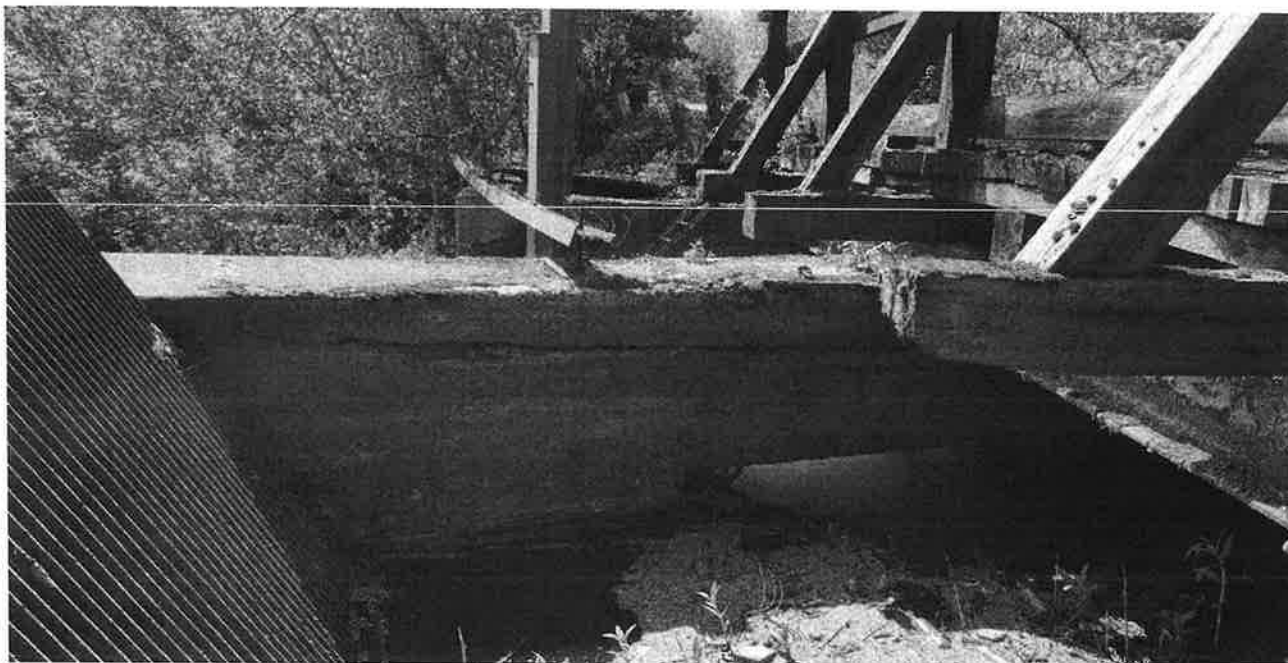
Fot. 33. Liniowe ubytki betonu w filarze, spowodowane erozyjnym działaniem wody

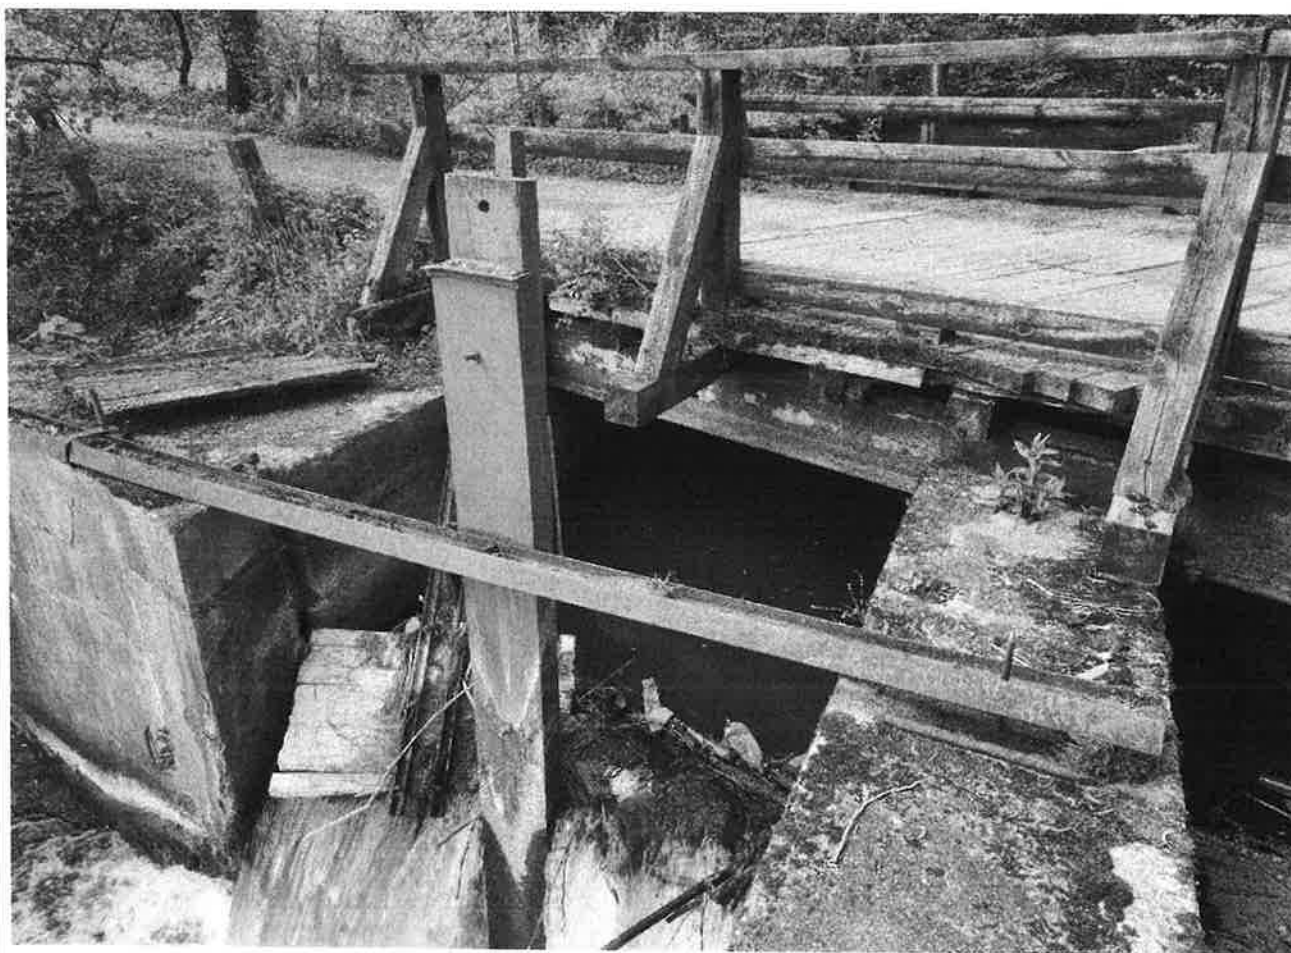
Fot. 34. Częściowo zatorowane światło przęsła nurtowego

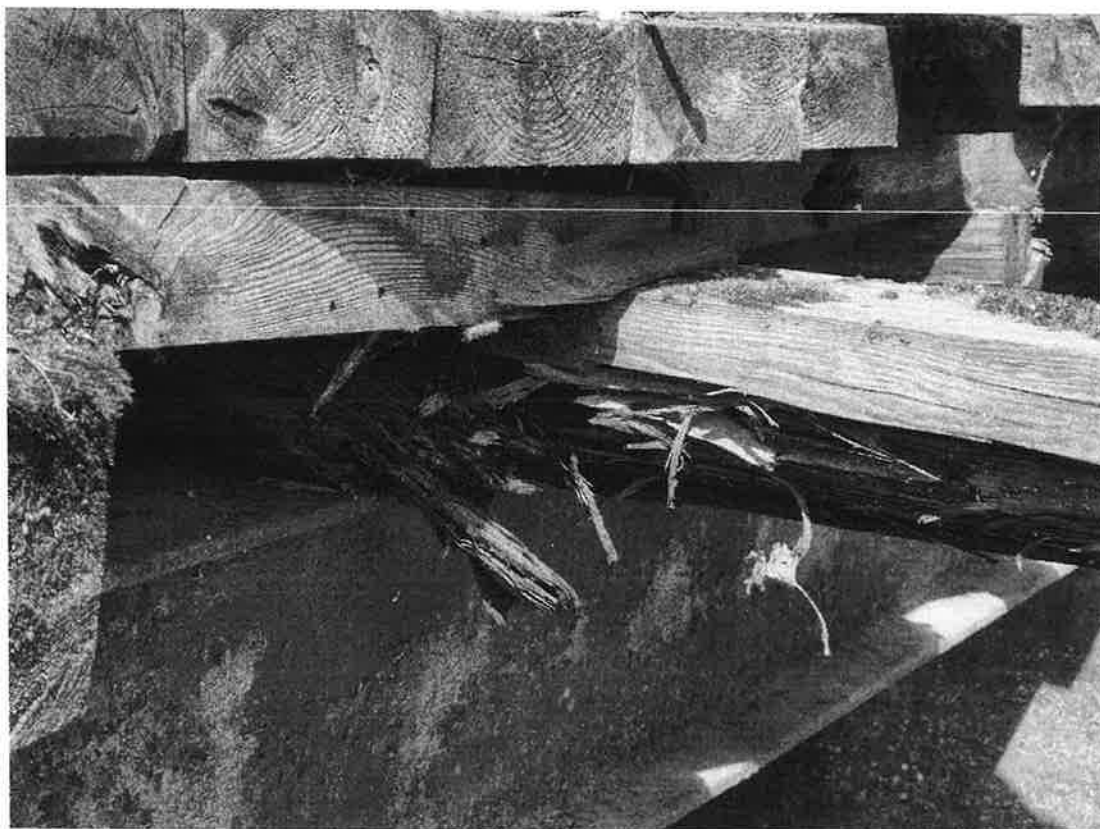
Fot. 35. Zgniłe poprzecznice drewniane

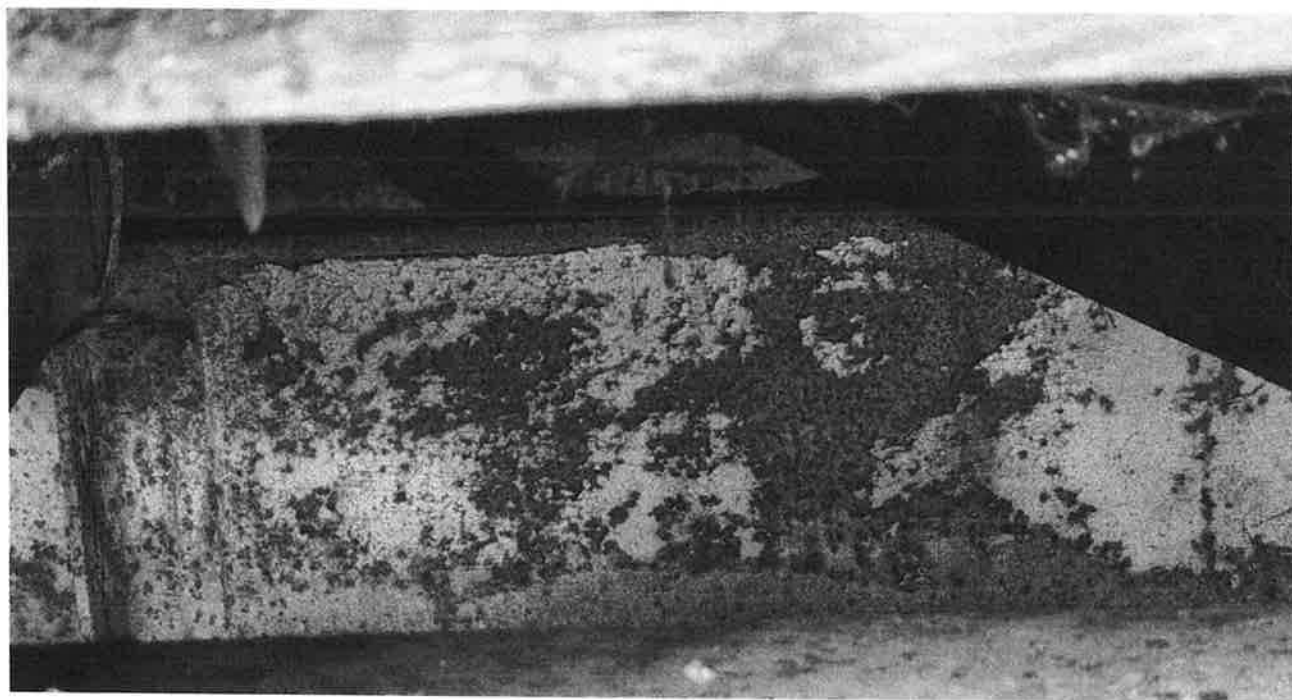
Fot. 36. Korozja wżerowa środkowego dźwigara stalowego

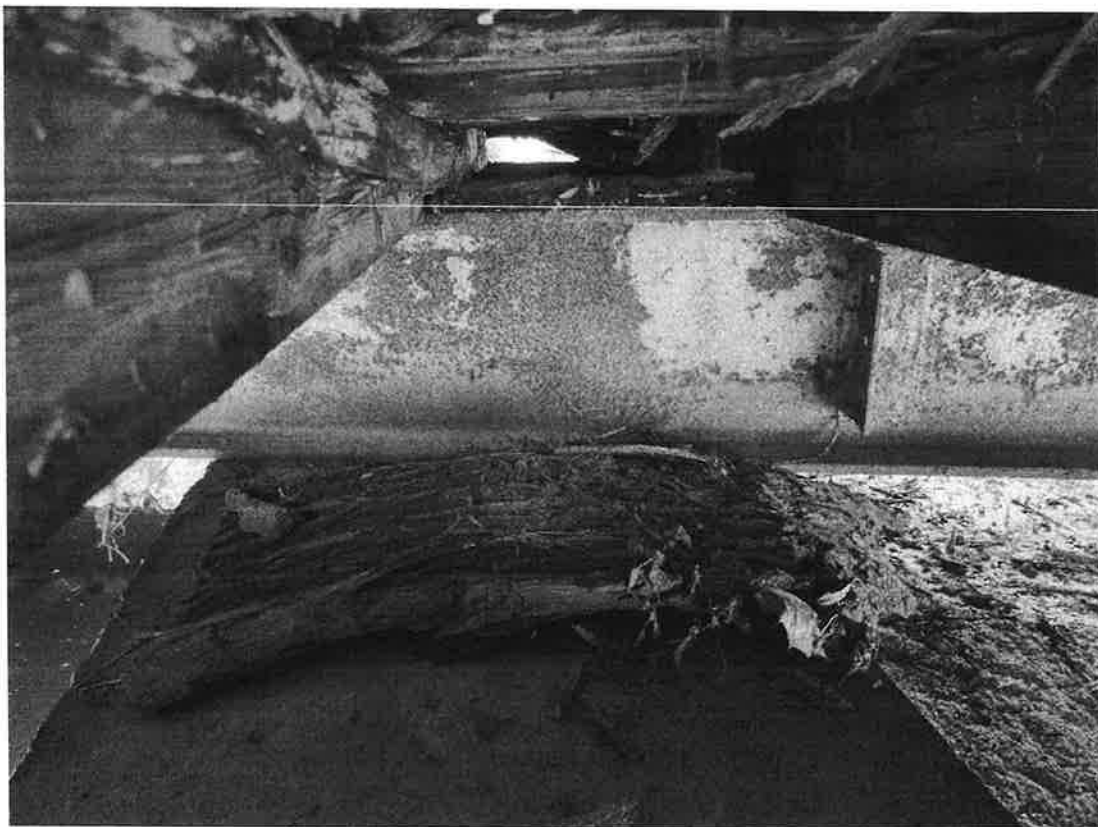
Fot. 37. Zanieczyszczona przestrzeń podłożyskowa filara nurtowego

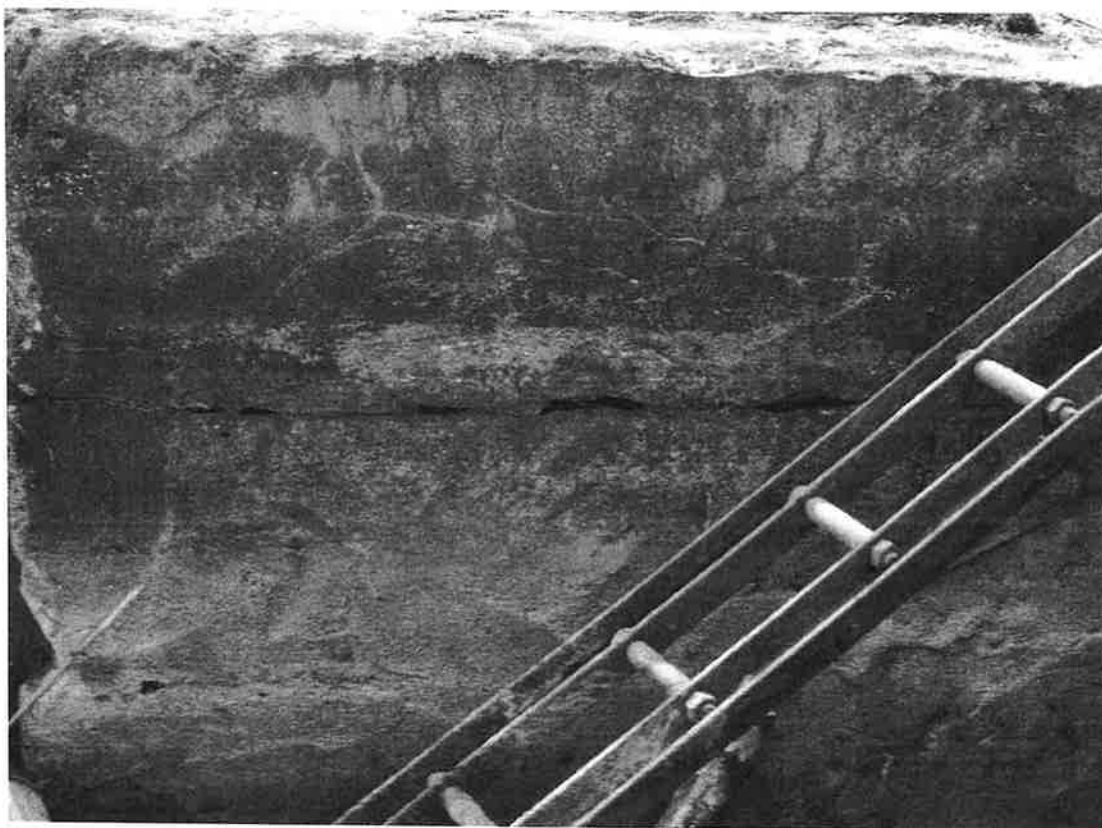
Fot. 38. Spękania, rysy przyczółka od strony drogi powiatowej

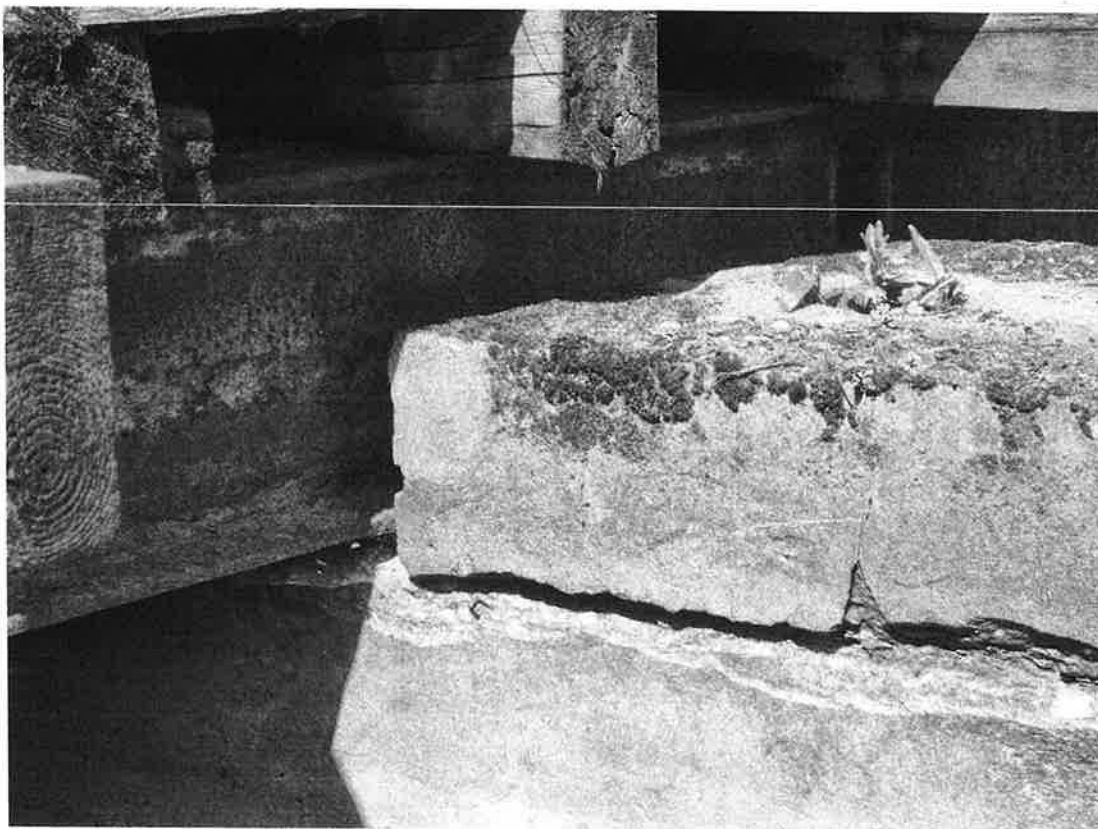
Fot. 39. Spękanie przyczółka od strony elektrowni wodnej

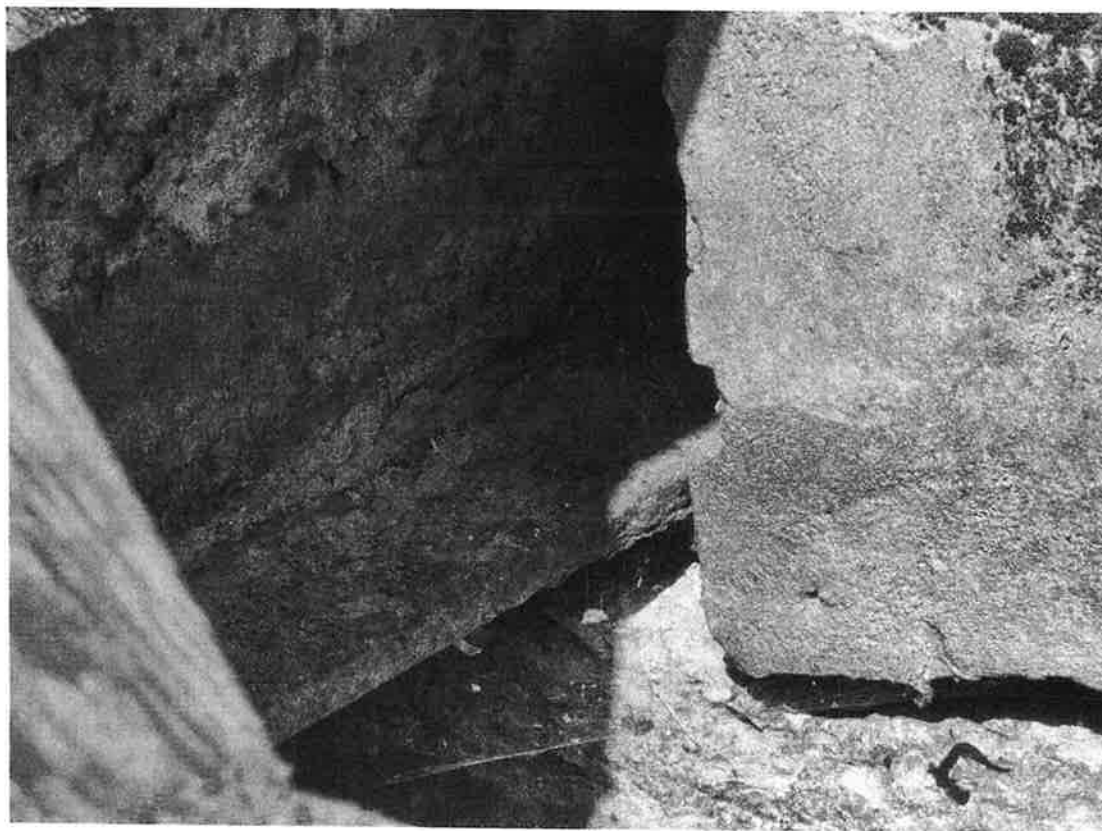
Fot. 40. Postępująca degradacja dźwigara stalowego w niszy podłożyskowej przyczółka

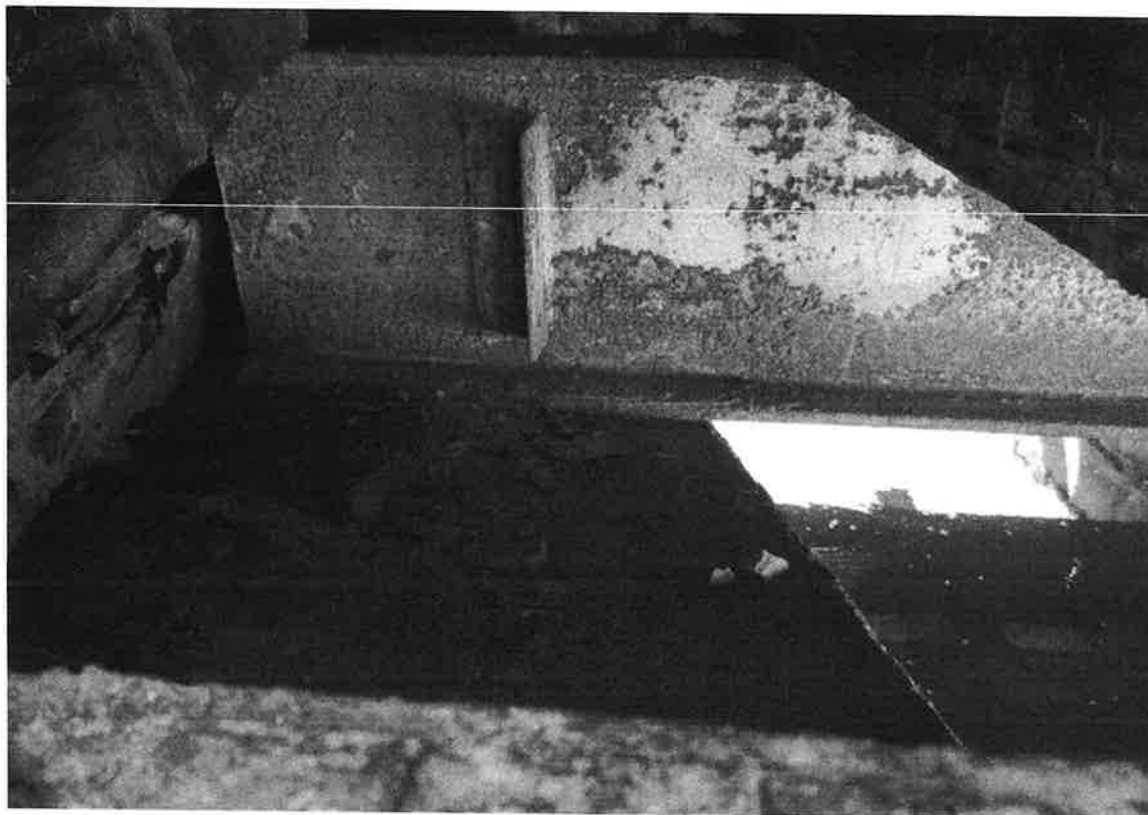
Fot. 41. Zanieczyszczona przestrzeń podłożyskowa przyczółka od strony drogi powiatowej
