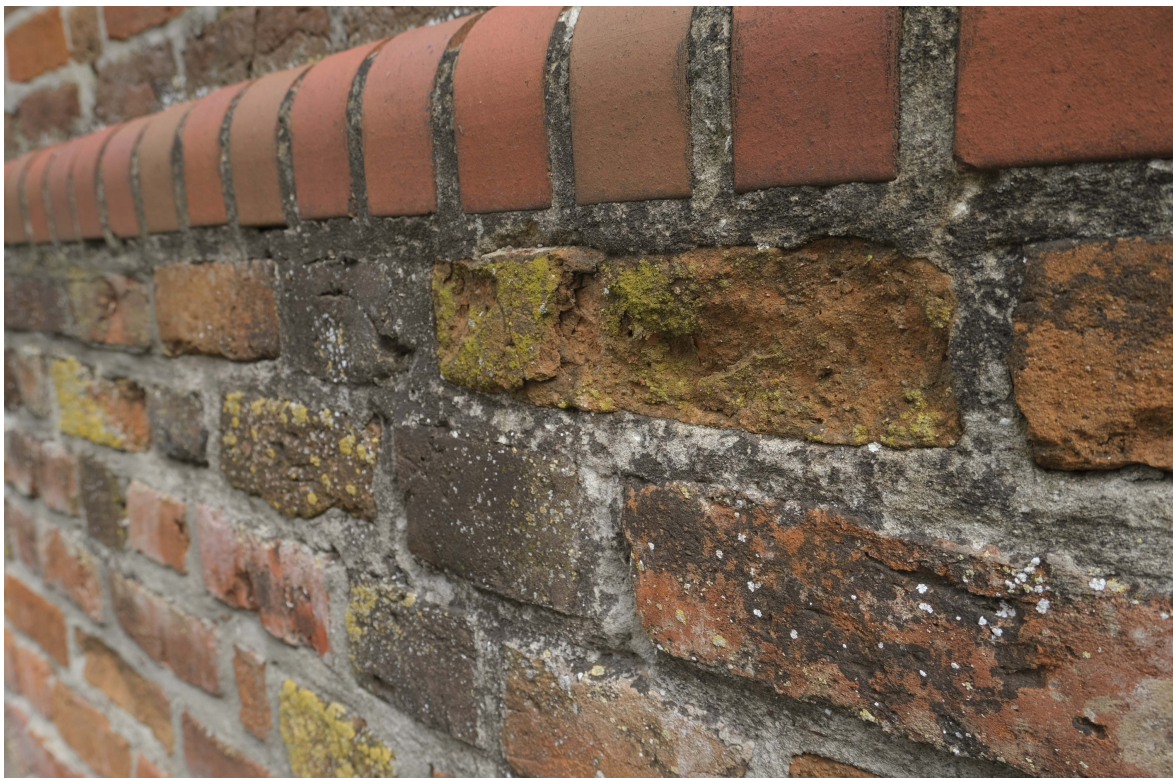
fot. 7. Elewacja zachodnia : przemuirowanie zwieńczenia cokołu kościoła nową klinkierową cegłą maszynową / zniszczenia oryginalnego lica : czarne nawarstwienia, korozja biologiczna oraz destrukcja i lasowanie się materiału

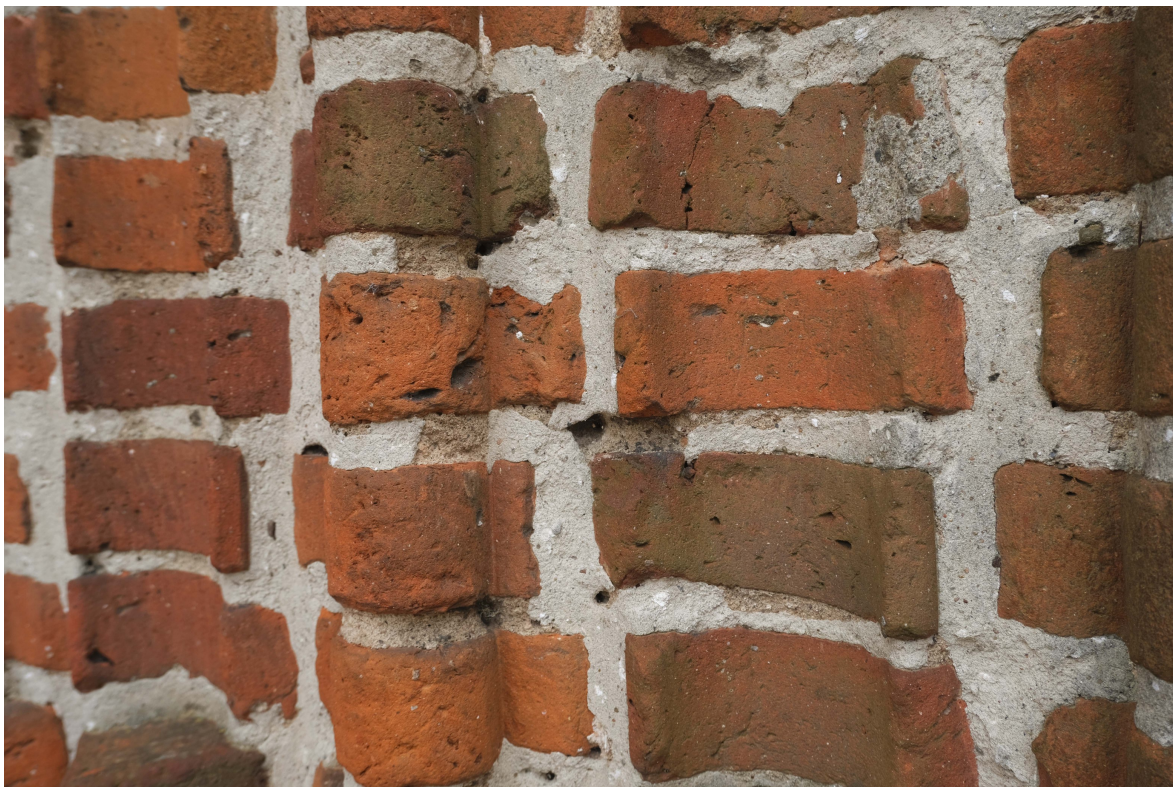
fot. 9. Prawe ościerze portalu elewacji zachodniej - zbliżenie : widoczna dezintegracja oryginalnej spiny i naprawy z czasów współczesnych

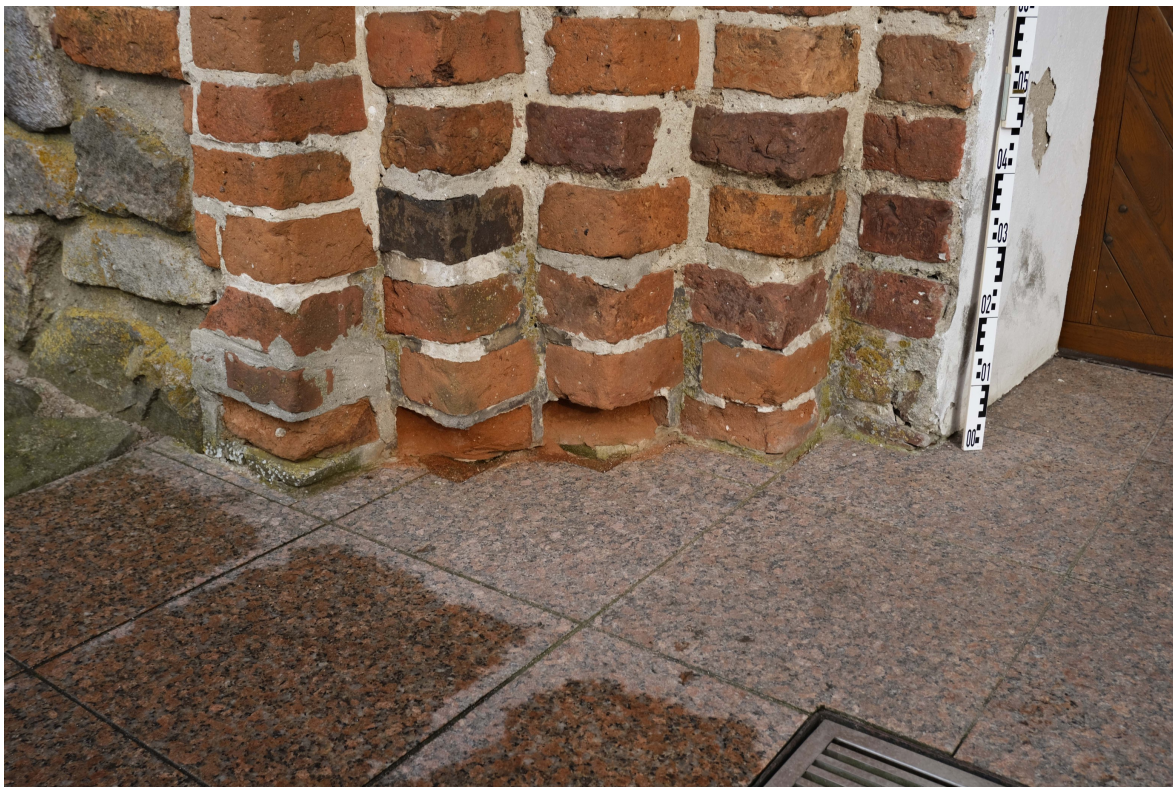
fot. 11. Lewe ościerze portalu elewacji zachodniej : zniszczenia wilgociowo - solne warstw cegły i spoiny u podstawy

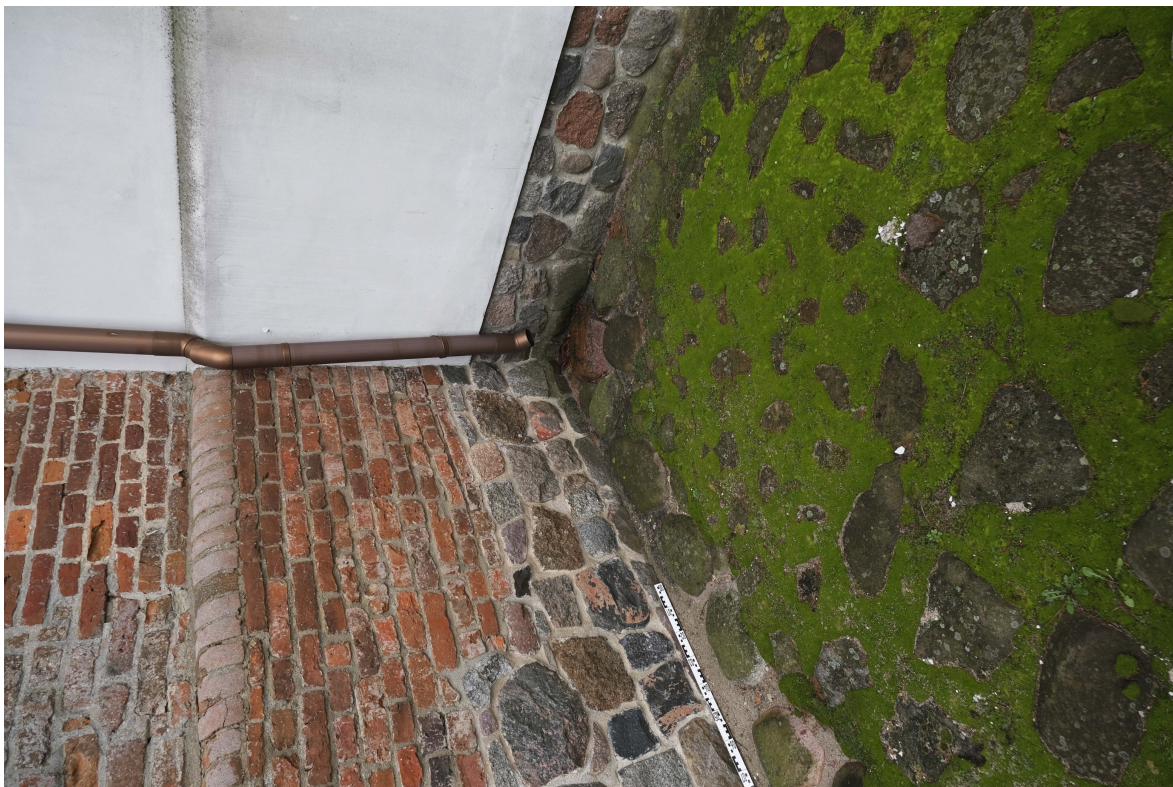
fot. 15. Styk elewacji południowej ze ścianą kaplicy oraz bruk przerosnięty mchem

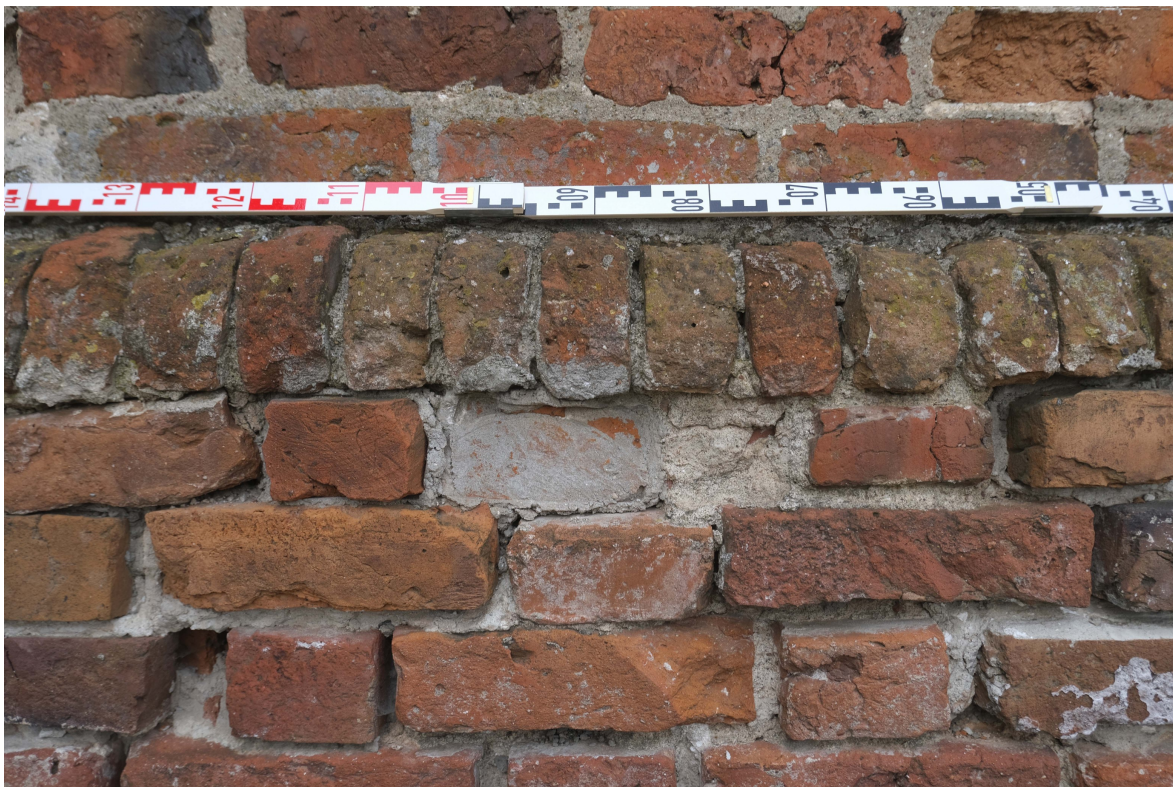
fot. 19. Widok zniszczeń, ubytków spoiny oraz flekowanego lica elewacji południowej kościoła

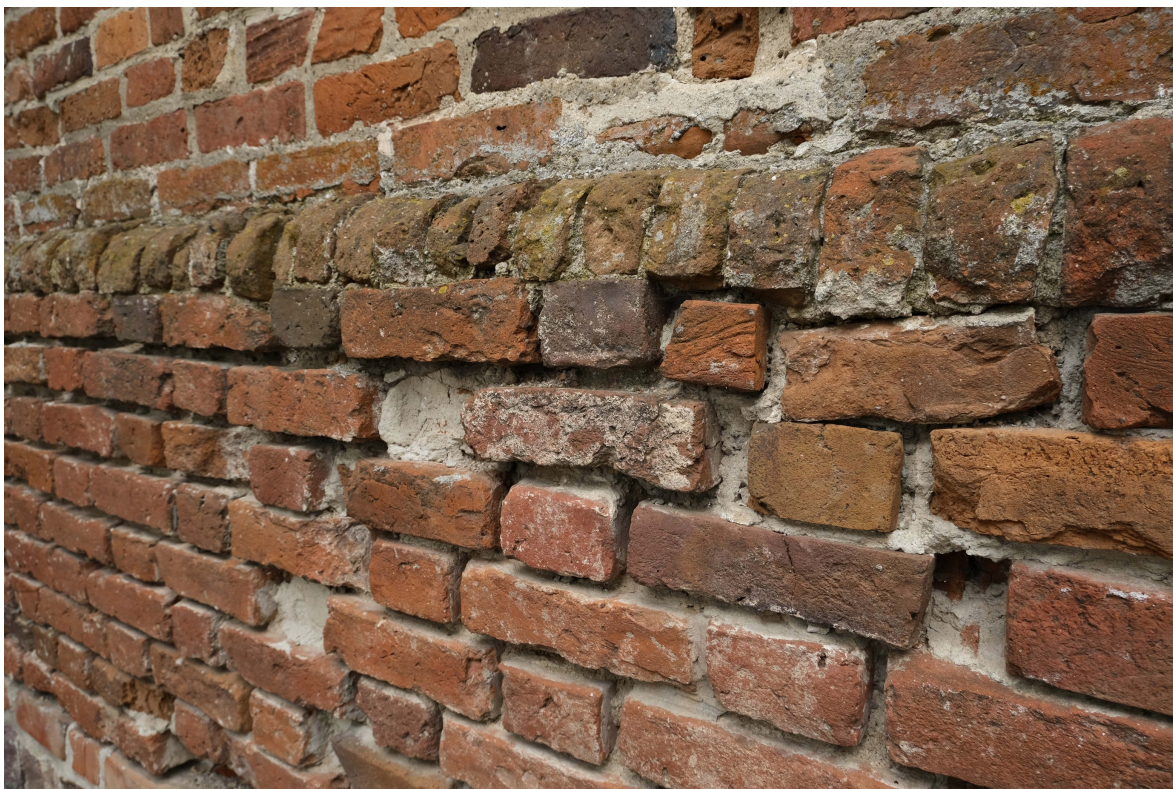
fot. 20. jw. widok skośny

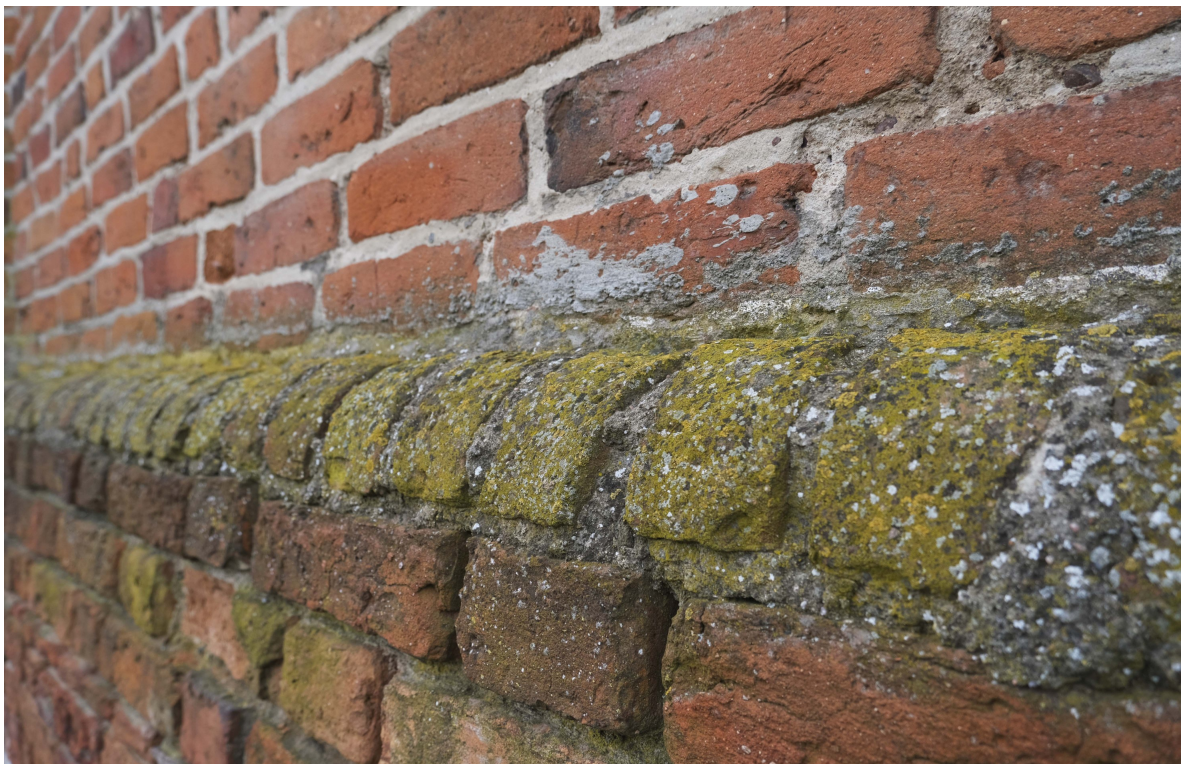
fot. 26. Widok zniszczeń zwieńczenia cokołu: ubytki spoiny i cegły, atak biologiczny oraz zanieczyszczenia lica cegły gotyckiej mleczkiem cementowym

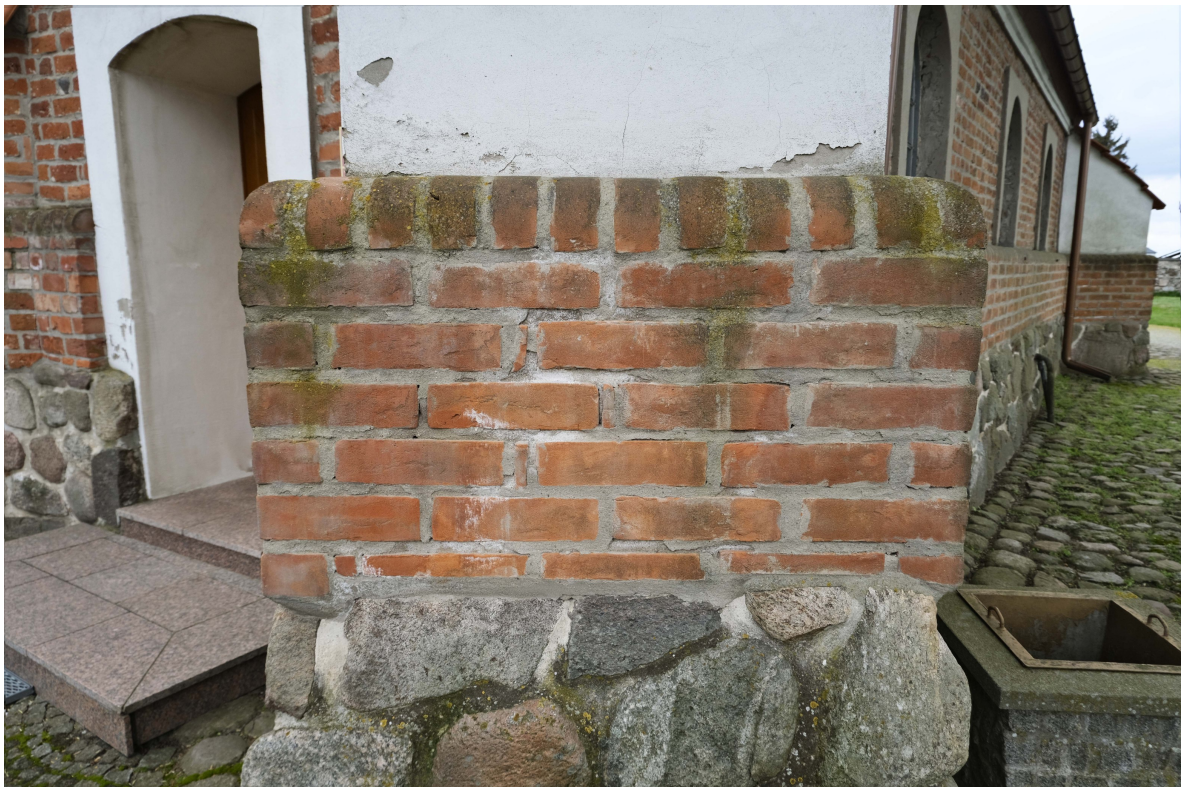
fot. 28. Czoło szkarpy północno - wschodniej z widocznymi zniszczeniami wilgociowymi tynku, solno - wilgociowymi spoiny oraz atakiem biologicznym

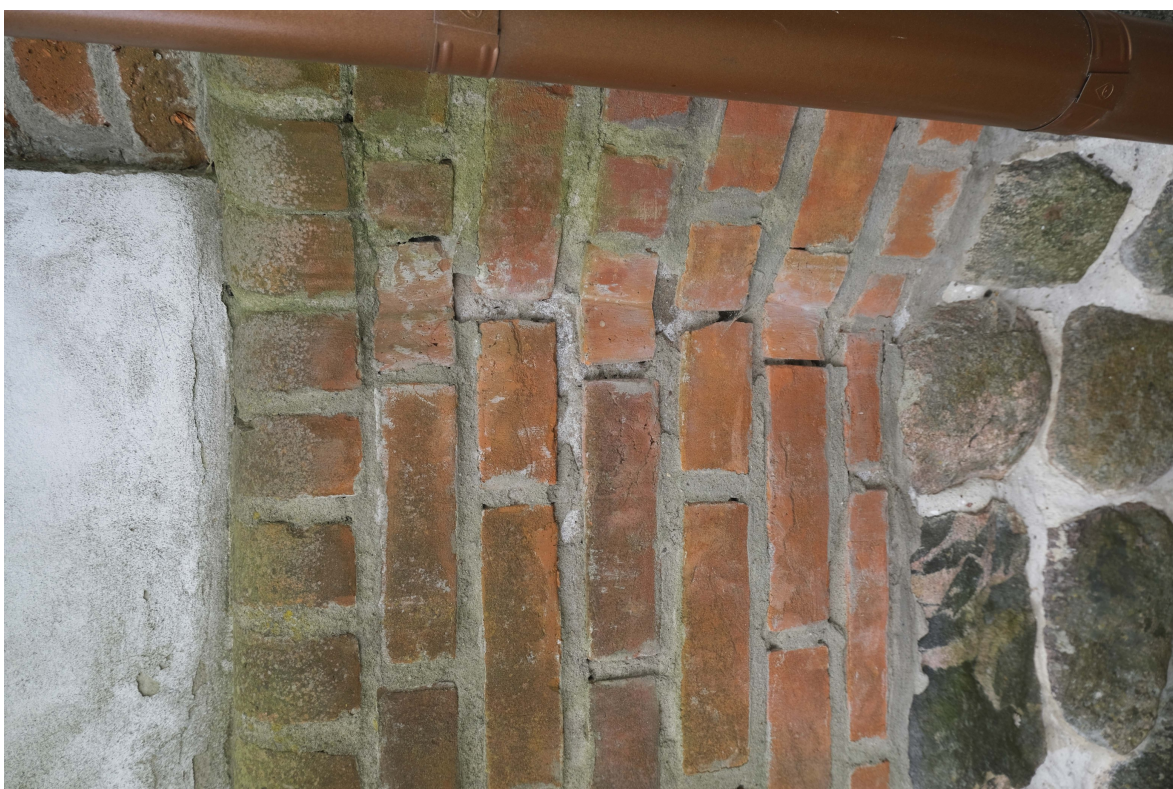
fot. 30. Widok styku szkarpy północno - wschodniej z elewacją północną z widocznymi zniszczeniami wilgociowymi tynku, solno - wilgociowymi spoiny oraz atakiem biologicznym

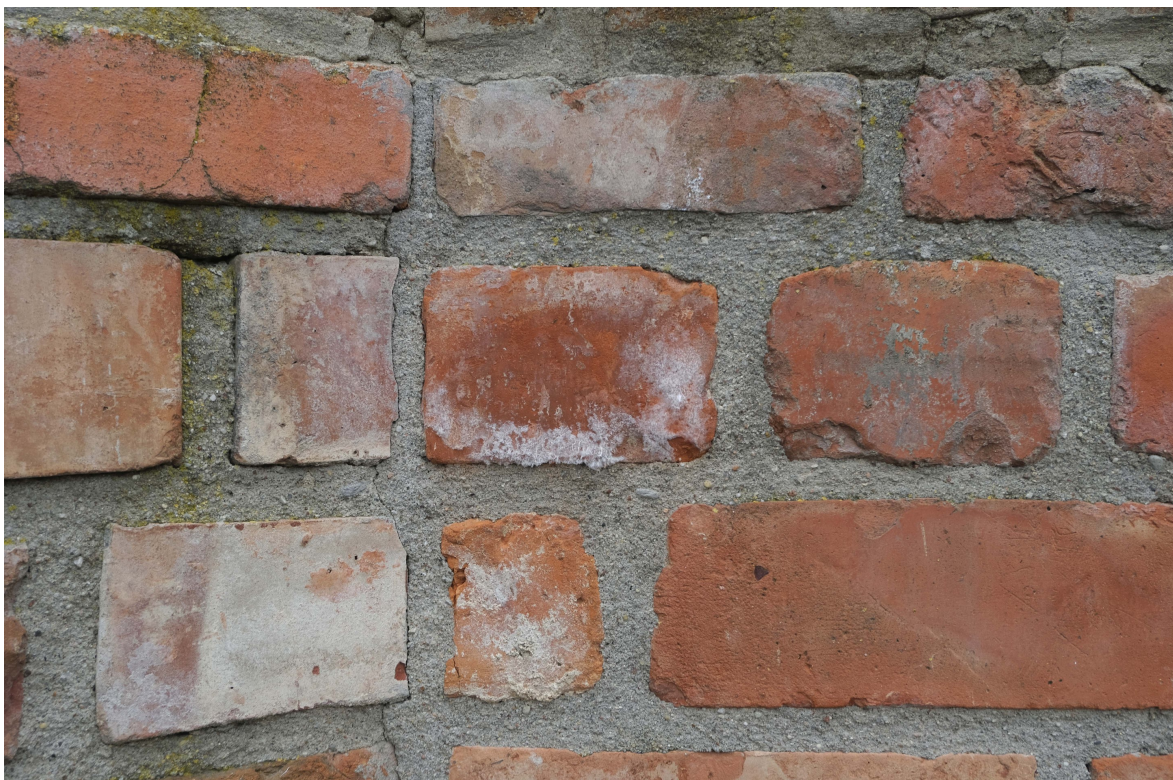
fot. 32. Zniszczenia spoiny oraz wykwyty solne na licu ceglanym elewacji północnej

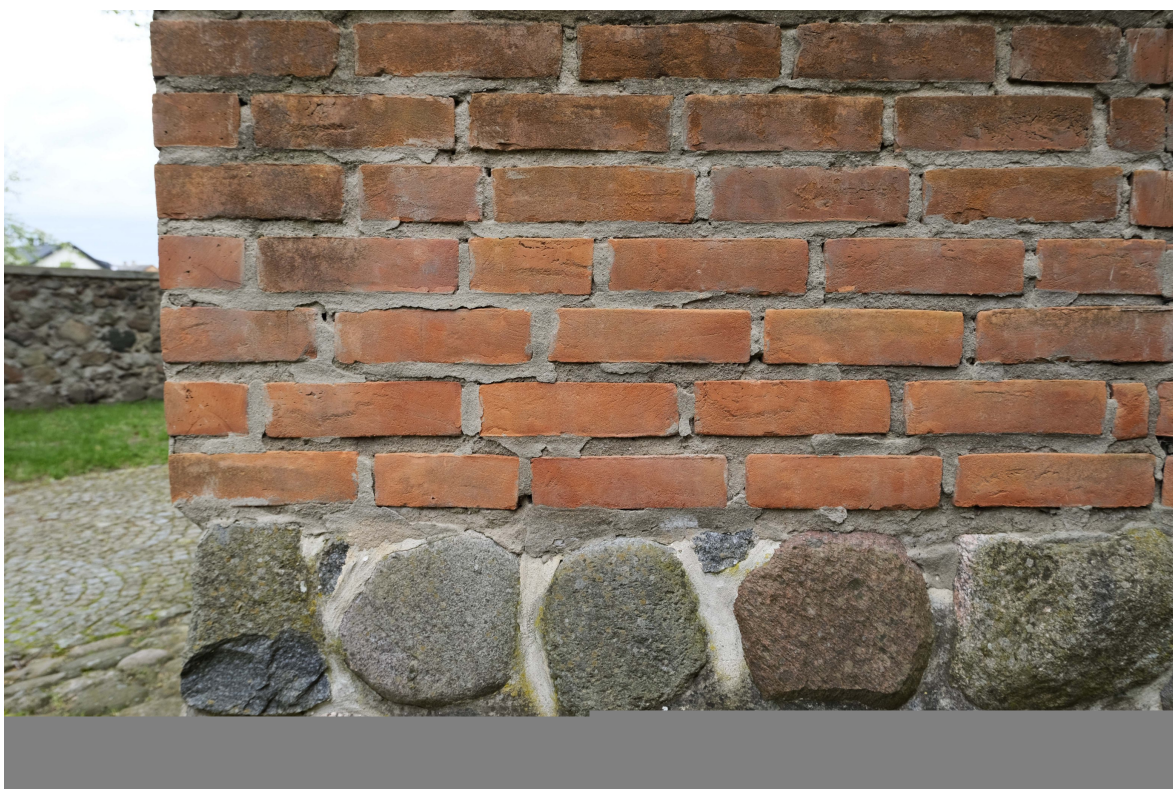
fot. 34. Widok północno - zachodniej szkarpy zakrystii z widocznym rozjaśnionym licem cegły oraz ubytkami spoiny związanymi z działaniem soli rozpuszczalnych w wodzie

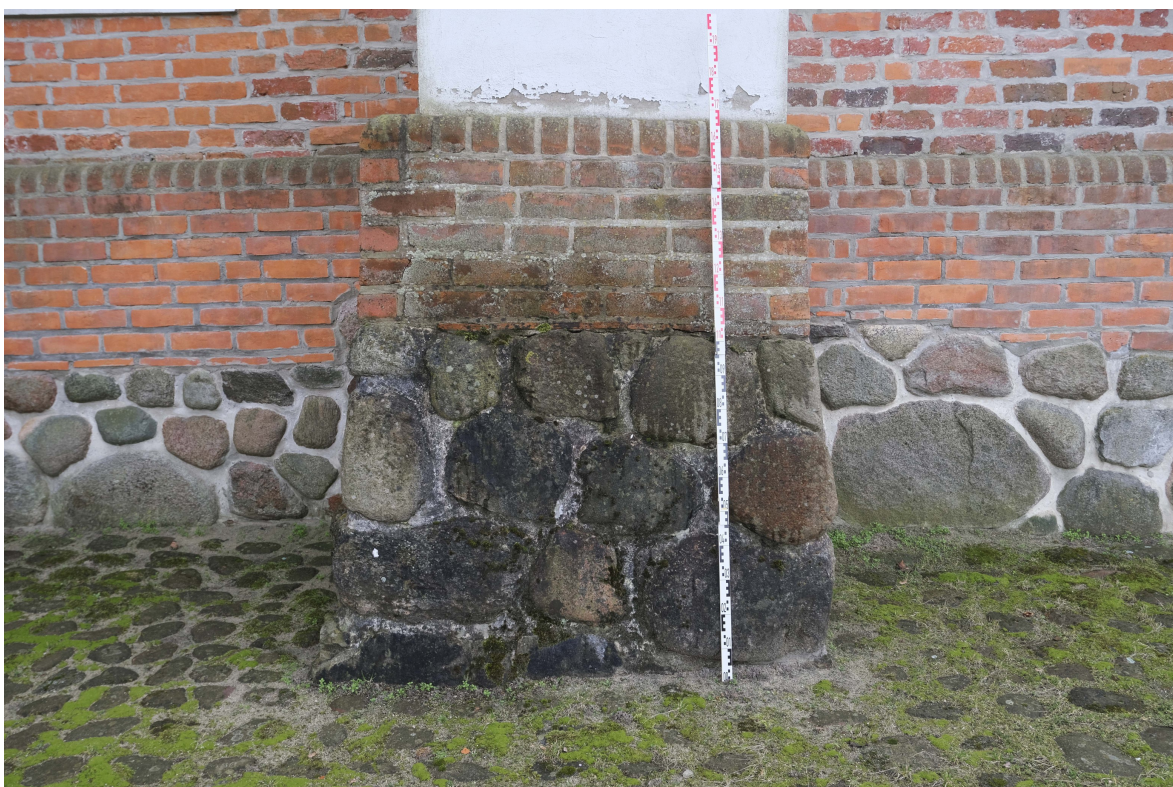
fot. 36. Cokół szkarpy elewacji północnej kościoła ze szczególnie mocno widocznymi zanieczyszczeniami i nawarstwieniami na elementach kamiennych
