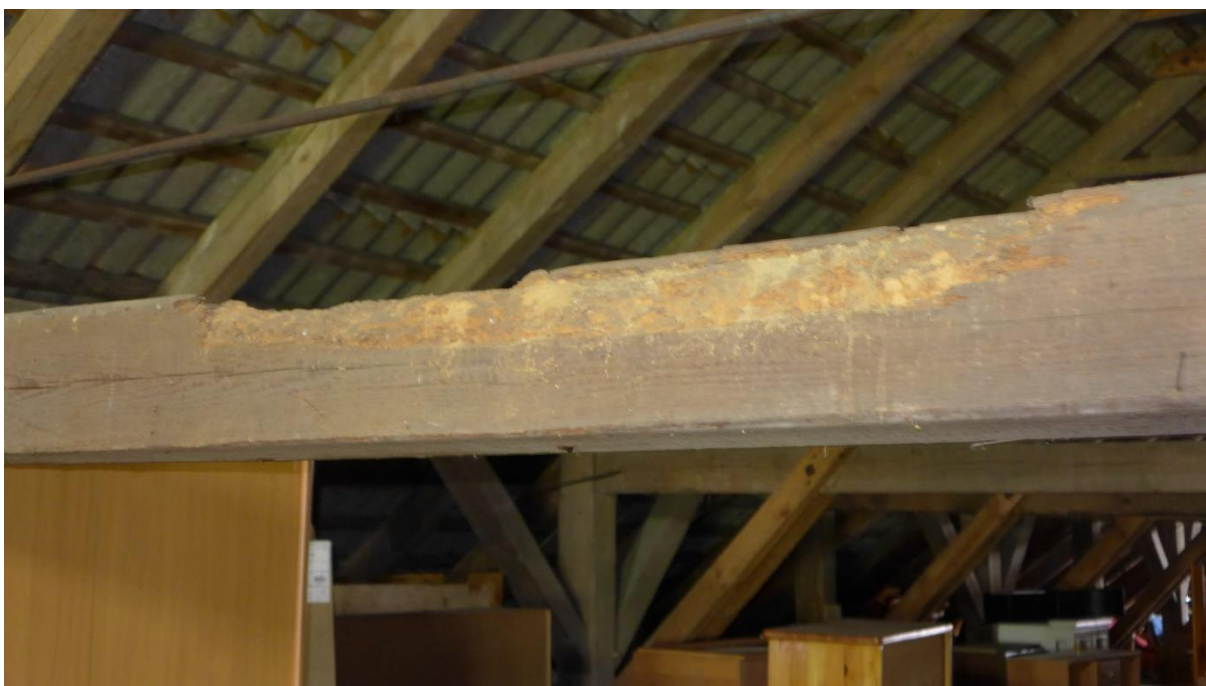
Fot. 2. Uszkodzony przez owady (50%) element rozpory w osi 5.

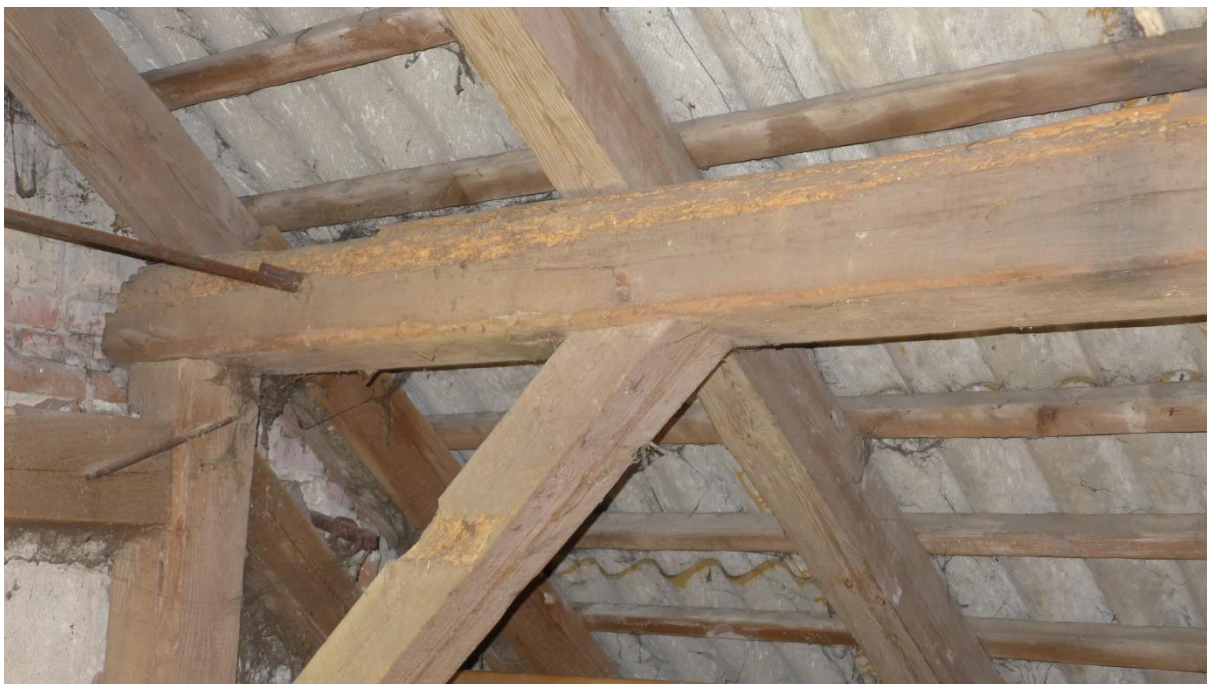
Fot. 3. Przekoszona i uszkodzona przez owady płatew B/1-5. Ubytki korozyjne w mieczu około 20%.

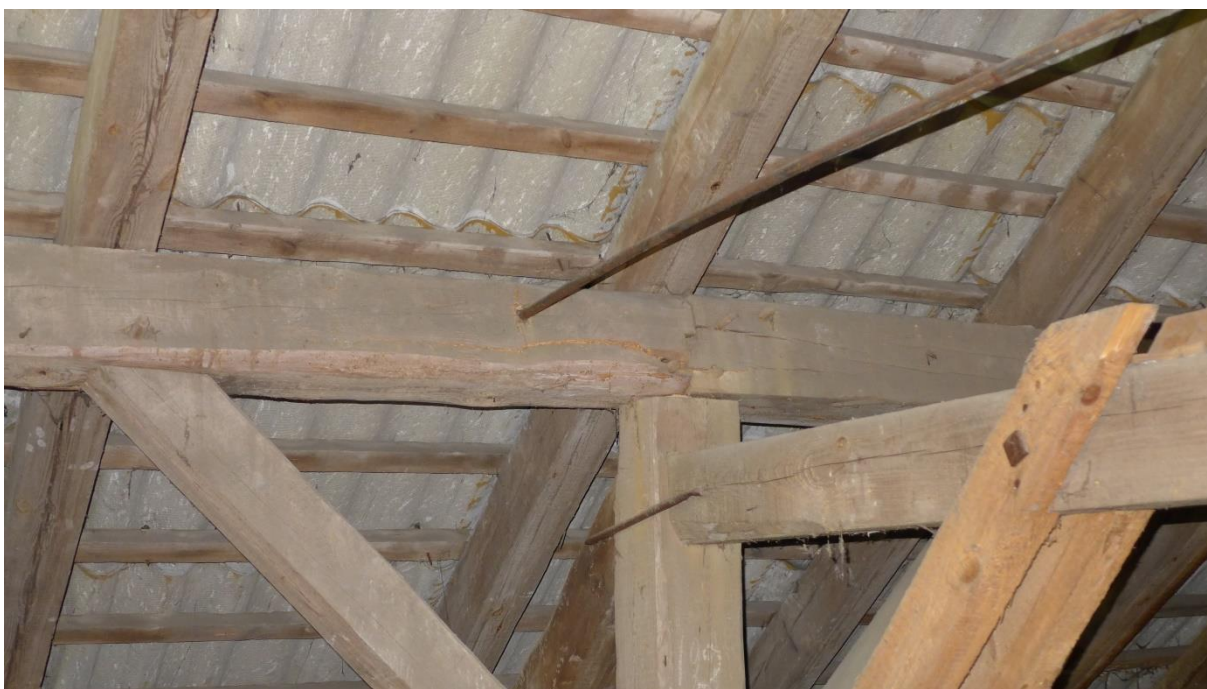
Fot. 4. Niebezpieczne pęknięcie płatwi B/5-9 w pobliżu słupa B/9.

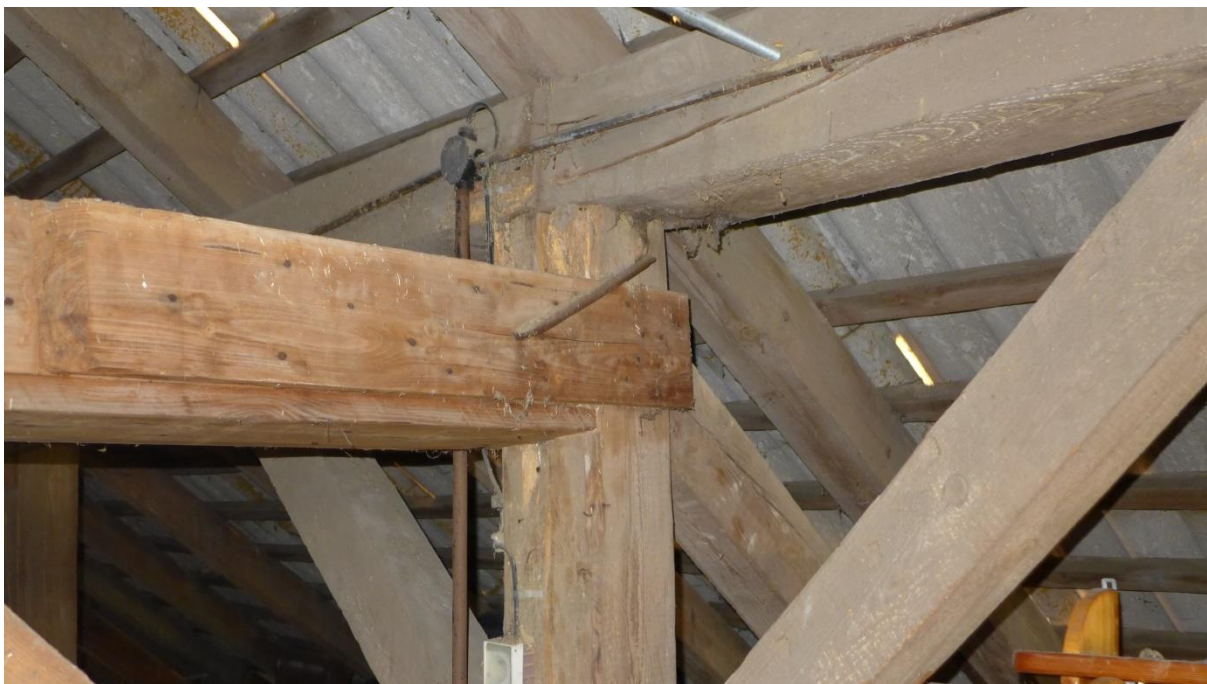
Fot. 5. Uszkodzony w górnej części przez owady słup C/9.

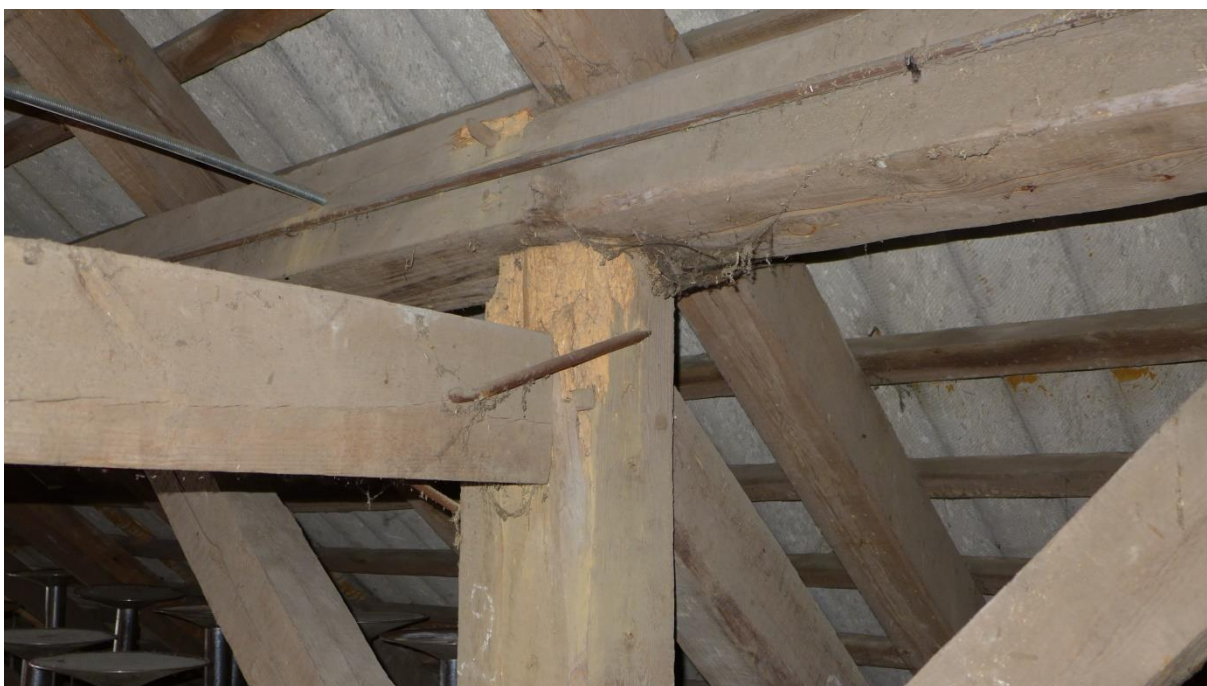
Fot. 6. Uszkodzony w górnej części przez owady (50%) słup C/17.

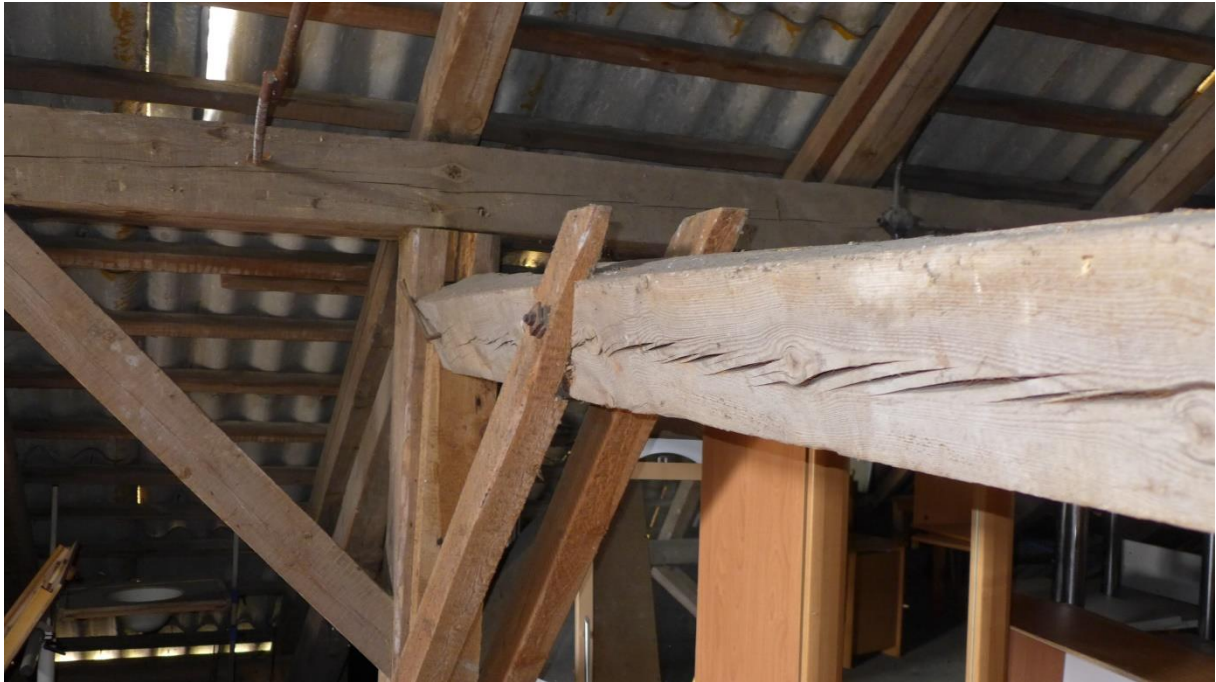
Fot. 7. Silnie skrzywiona rozpora dźwigara w osi 15.

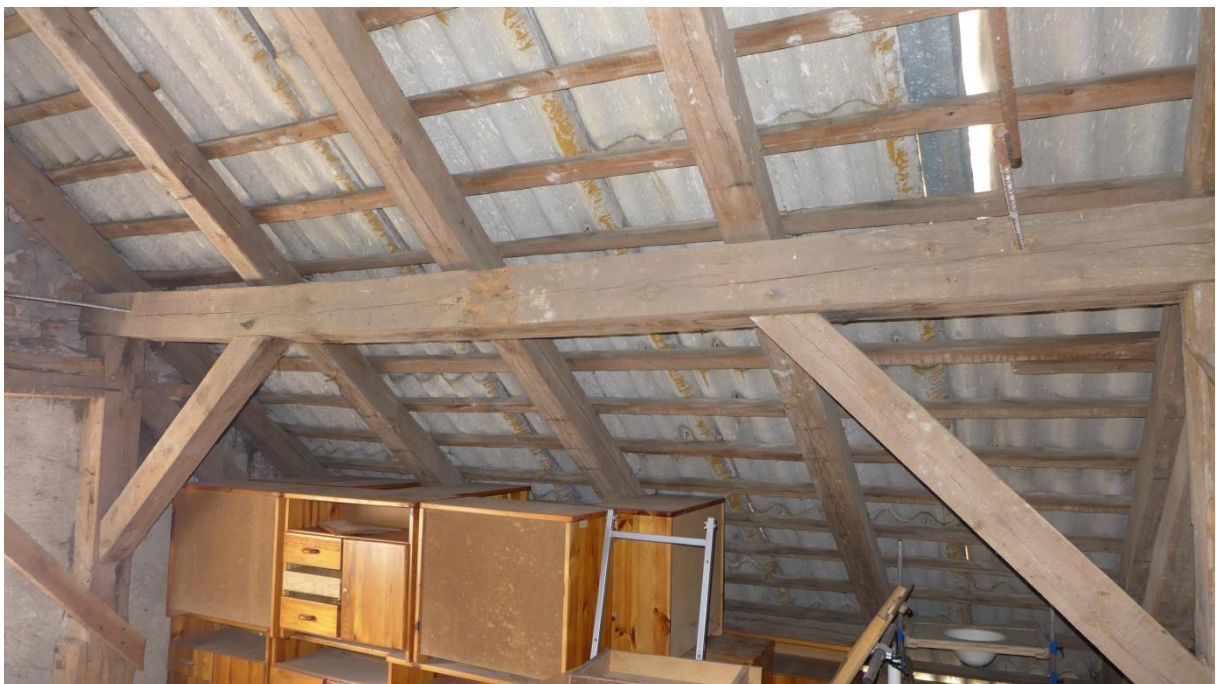
Fot. 8. Przeciążona i nadmiernie ugięta płatew C/21-25.

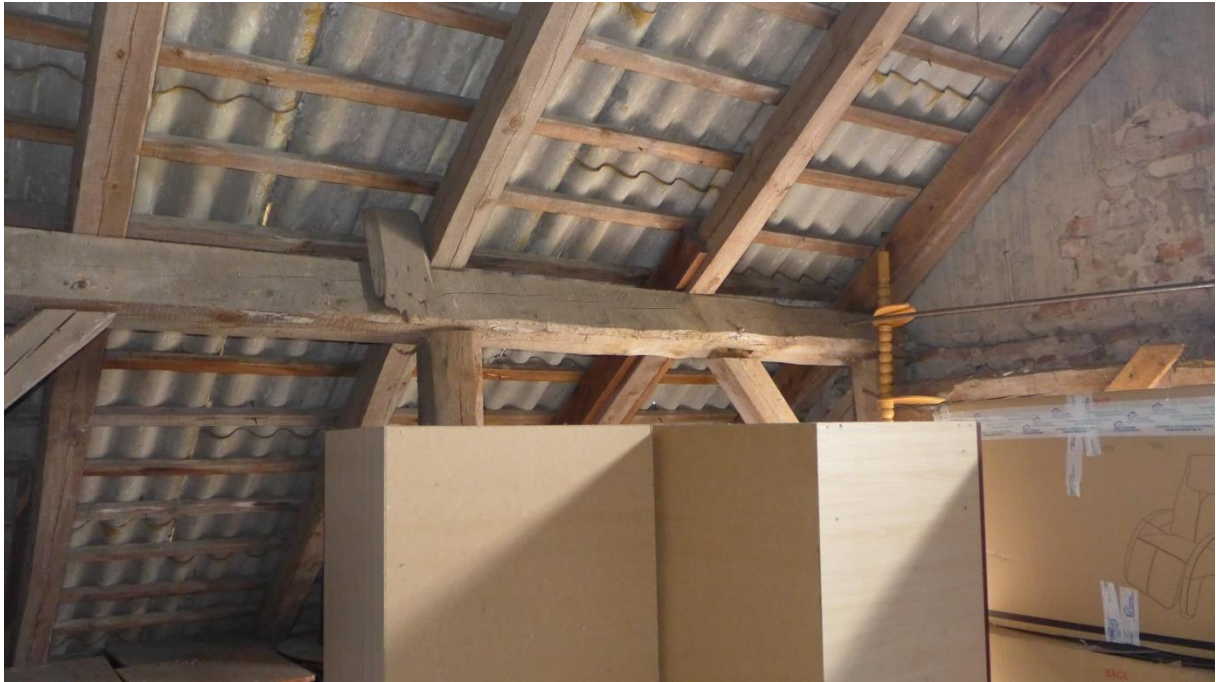
Fot. 9. Silnie przekoszona płatew B/21-25.

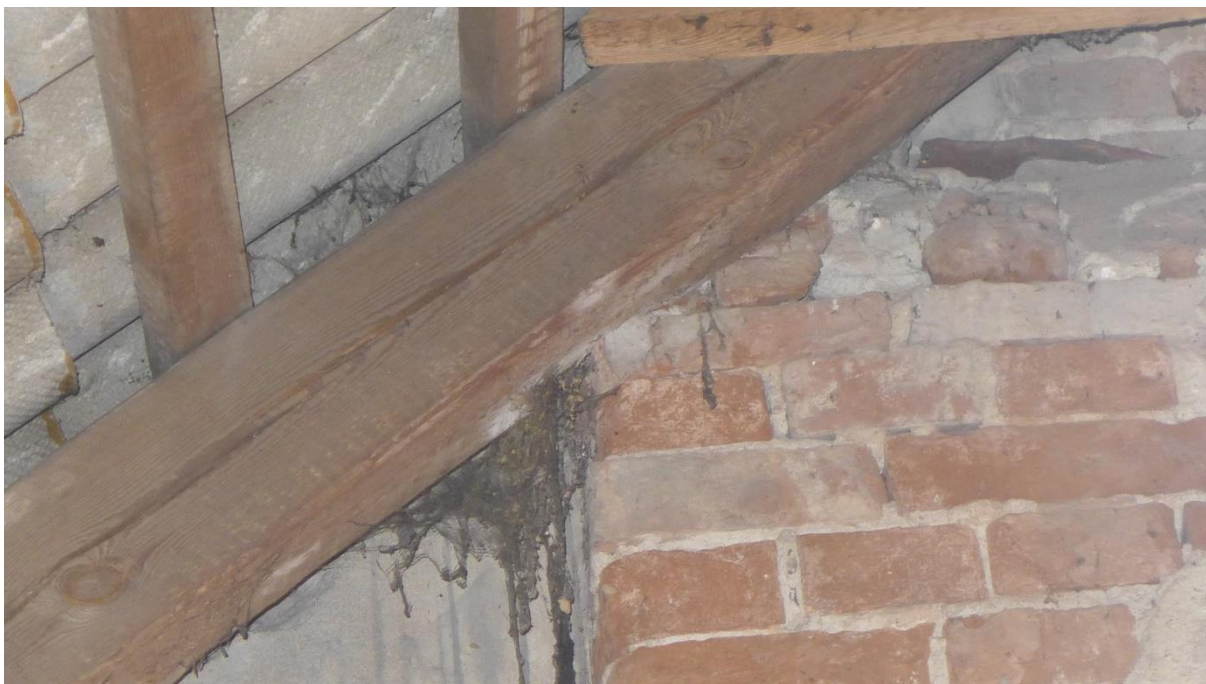
Fot. 11. Oparcie krokwi w osi 25 na występie ściany szczytowej od strony wschodniej, powstałe na skutek niewłaściwego zakotwienia murlat.

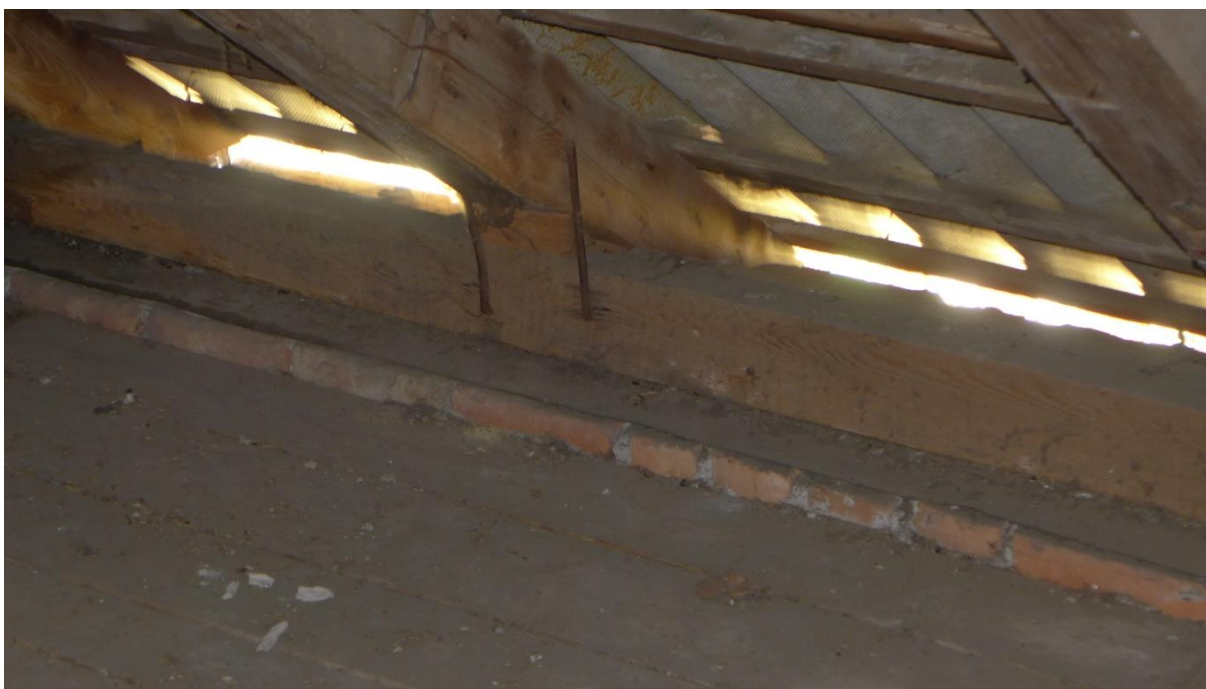
Fot. 12. Oparcie krokwi 16/B-D na murlacie – brak śrub kotwiących murlatę do ściany.

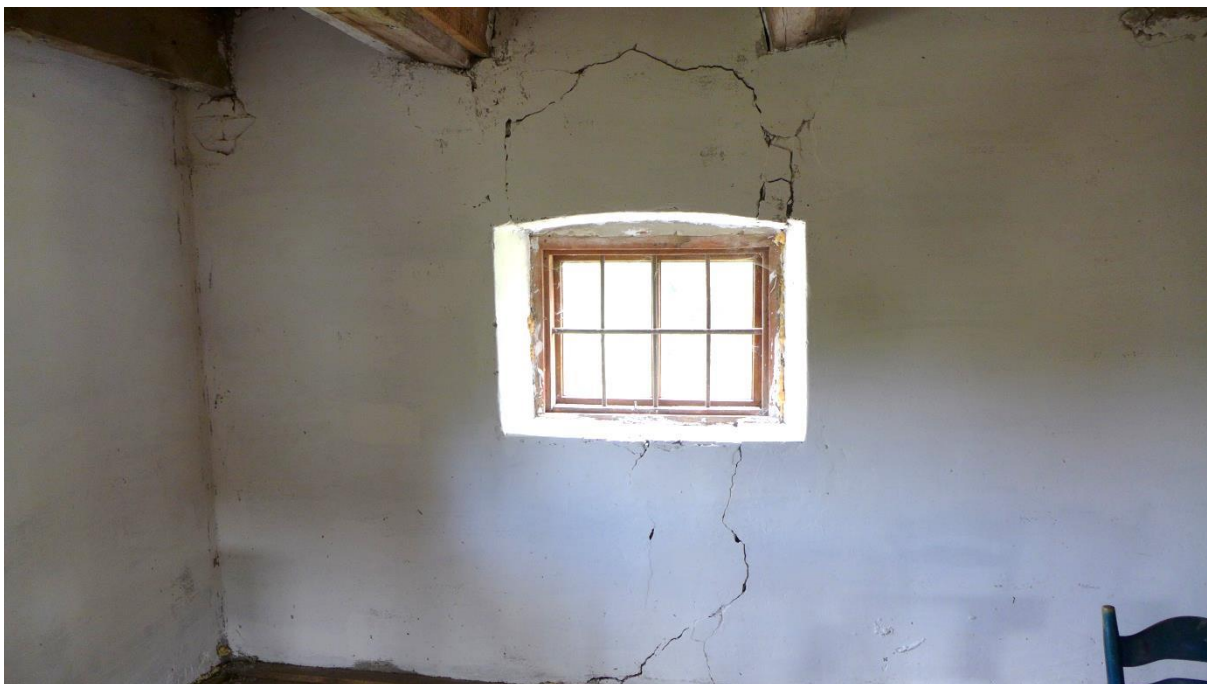
Fot. 13. Silne pęknięcie nadproża okiennego i części podokiennej w narożniku północno – zachodnim na I-szym piętrze.

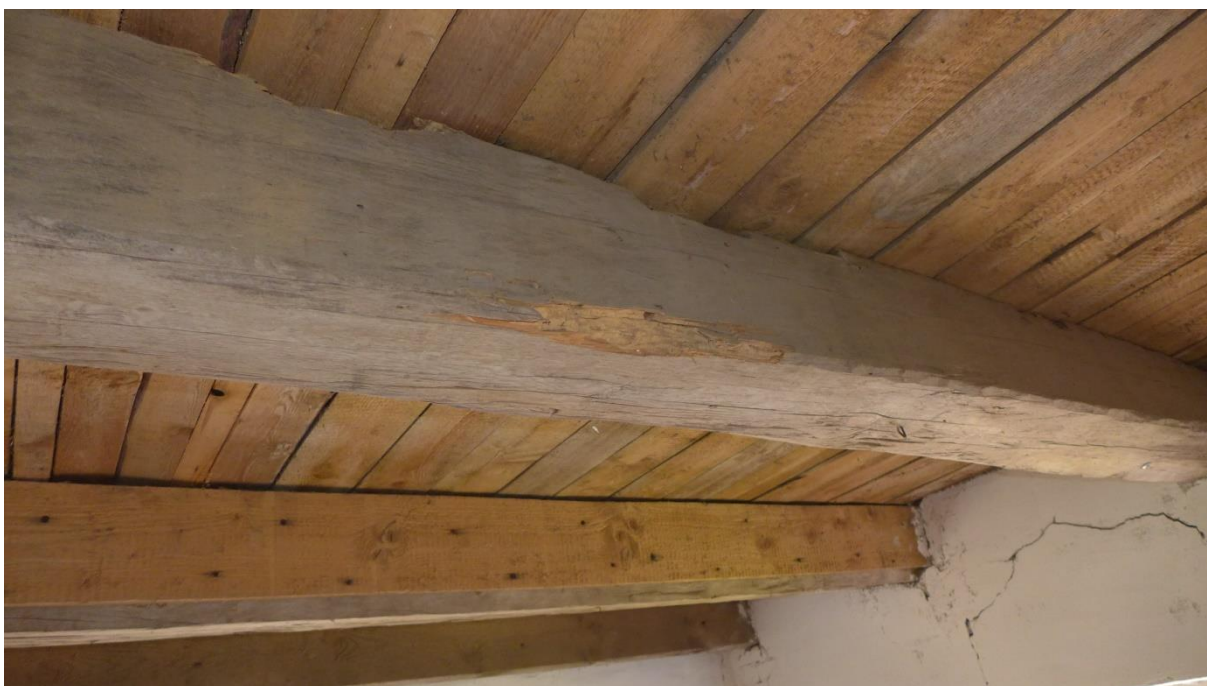
Fot. 14. Przykładowe uszkodzenie przez owady belki w osi 3 w pobliżu narożnika północno – zachodniego.

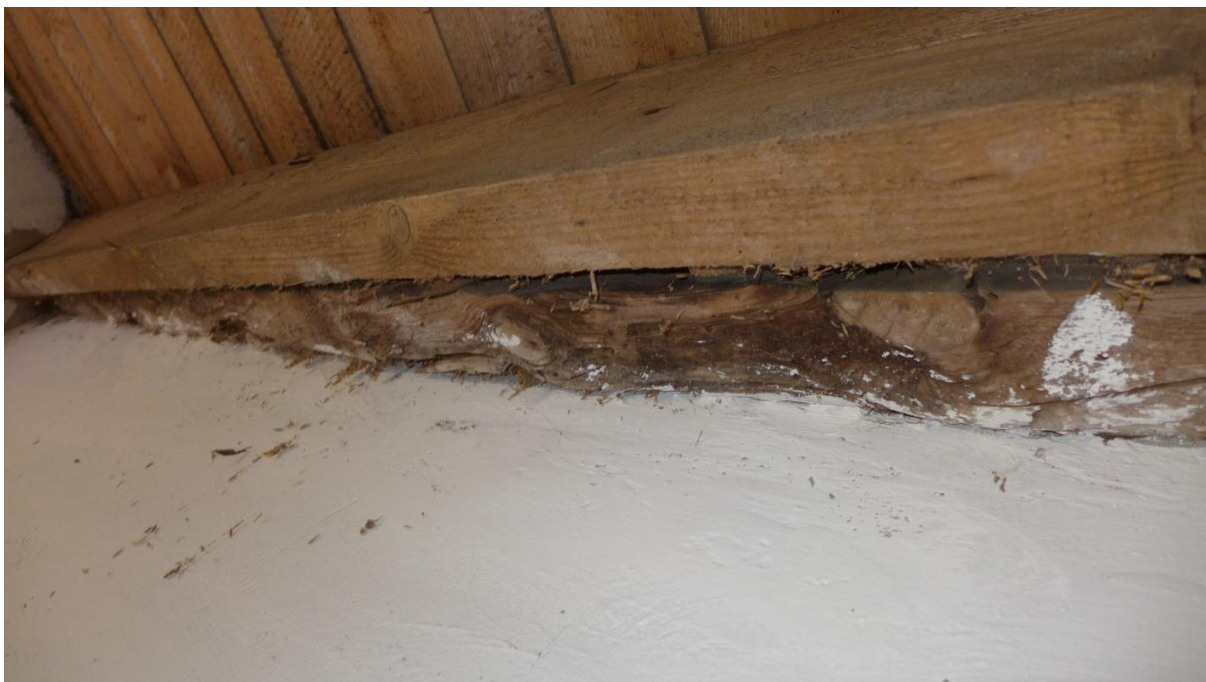
Fot. 15. Silnie zawilgocona i porażona przez grzyb domowy biały skrajna od strony zachodniej belka stropu nad I-szym piętrem.

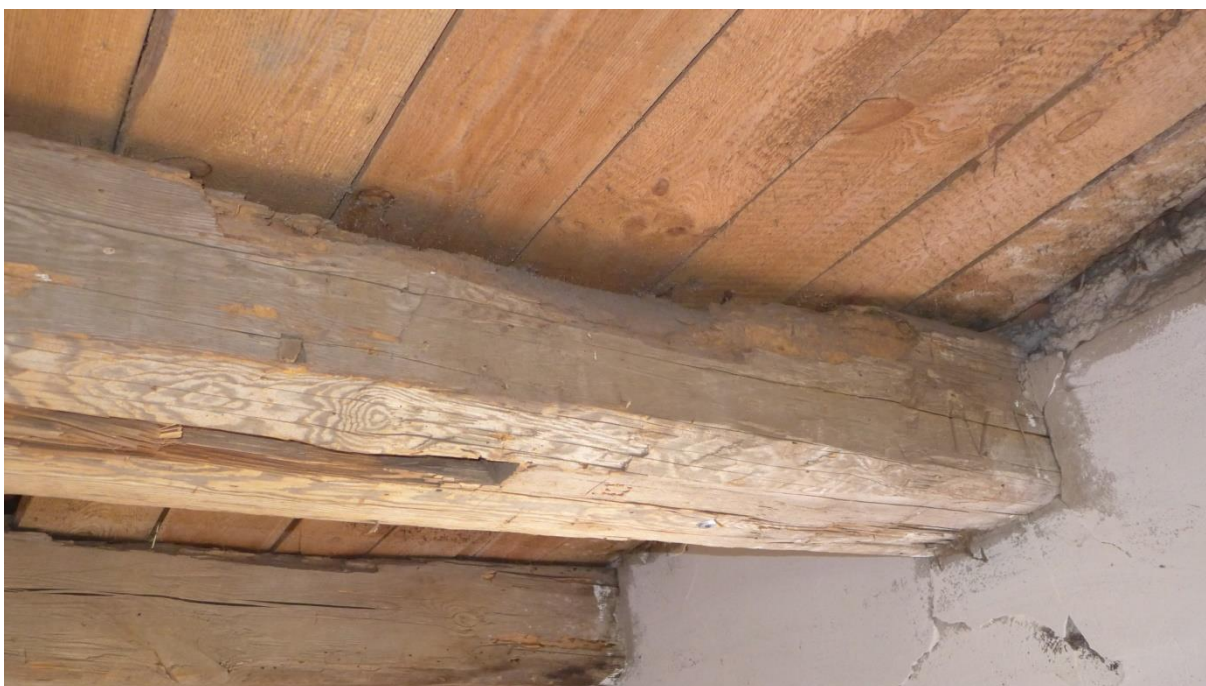
Fot. 16. Znaczne uszkodzenie belki stropowej 7/C-D stropu nad I-szym piętrem.

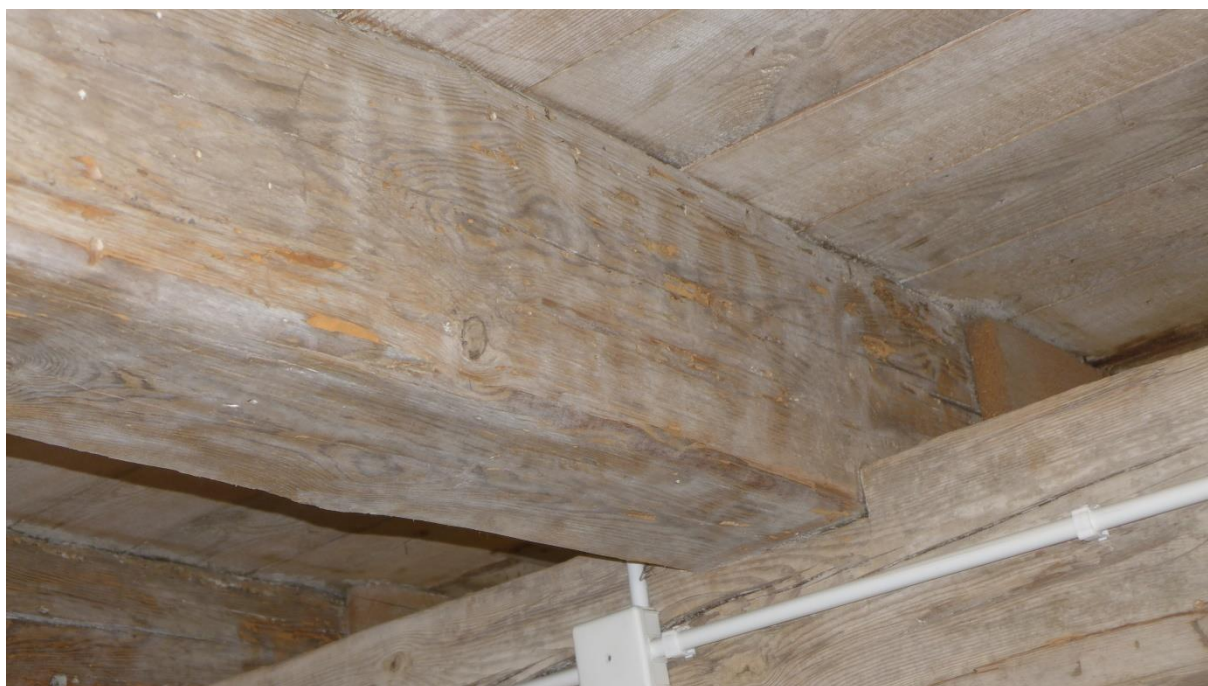
Fot. 18. Przykładowe oparcie belki stropowej na podciągu w części wschodniej; liczne otwory wylotowe spuszczała w belce.

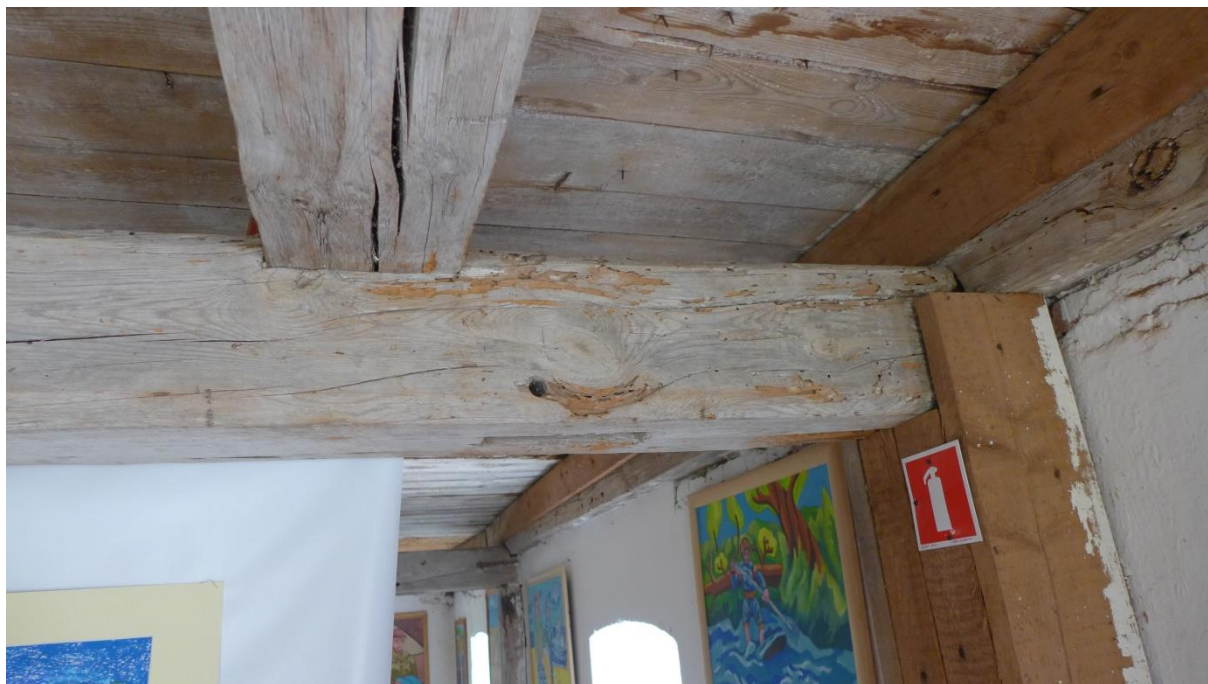
Fot. 19. Przykład uszkodzenia przez owady elementów konstrukcji nośnej stropu nad I-szym piętrem od strony wschodniej.

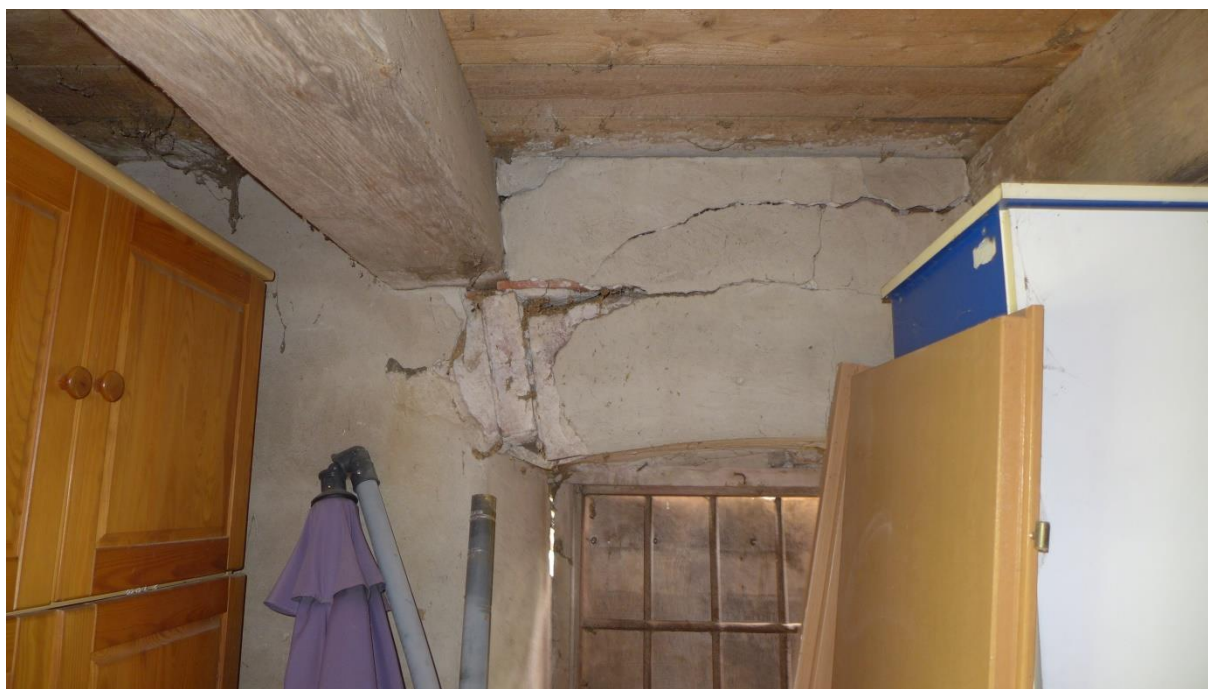
Fot. 20. Silne uszkodzenie nadproża okiennego na parterze w części zachodniej obiektu.

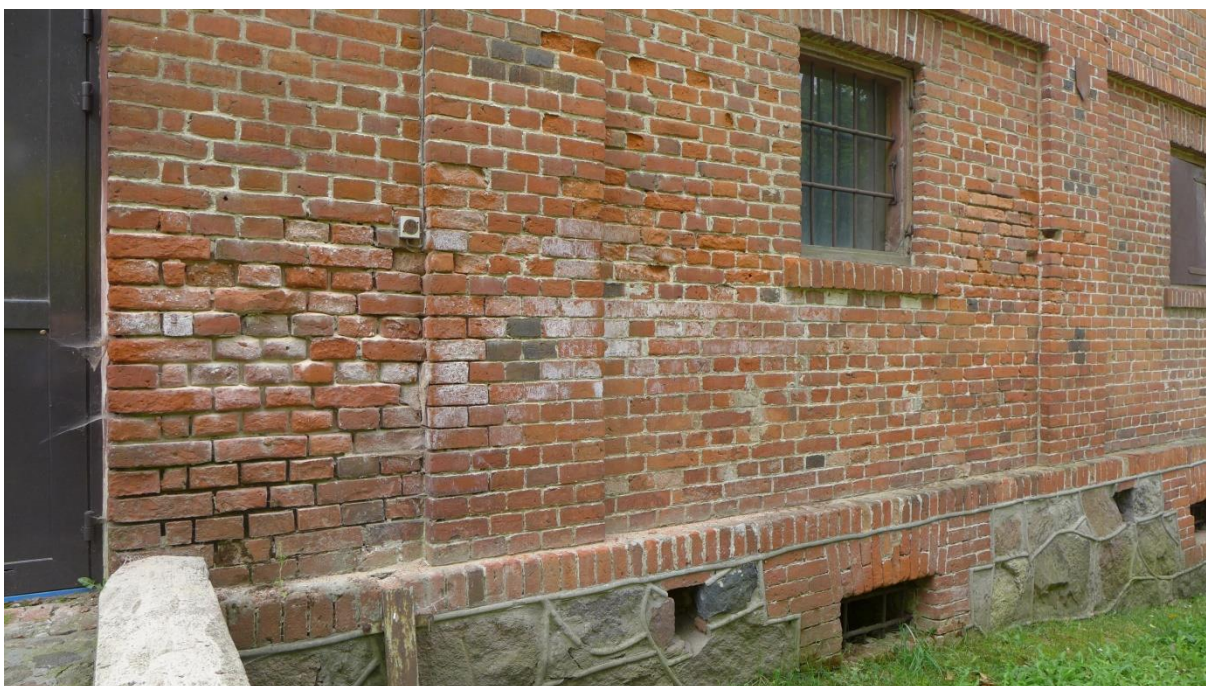
Fot. 22. Wysolenia w środkowej części ściany północnej obiektu.
