# OCENA STANU ISTNIEJĄCEGO BUDYNKU ZESPOŁU SZKOLNO-PRZEDSZKOLNEGO NR 1 W NISKU ORAZ MOŻLIWOŚĆ JEGO PRZEBUDOWY

**ADRES OBIEKTU:**           **DZIAŁKA NR EWID. 5203**  
   **OBRĘB: 0001 NISKO**  
   **JEDNOSTKA: 181205\_4 NISKO**  
   **UL. DĄBROWSKIEGO 8**  
   **37-400 NISKO**

**INWESTOR:**               **GMINA MIASTO NISKO**  
   **UL. PLAC WOLNOŚCI 14**  
   **37-400 NISKO**

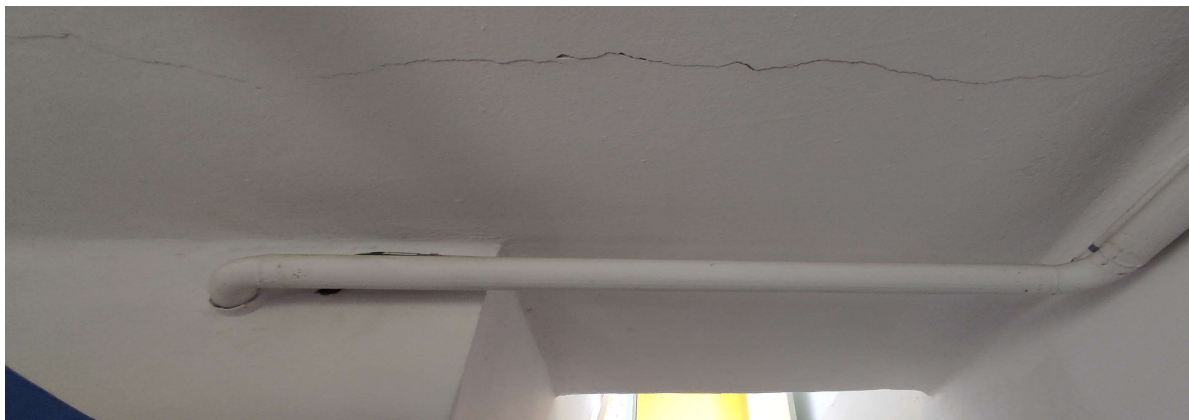
Strop nad piwnicą i parterem prefabrykowany, gęstożebrowy DZ-3. Nie stwierdzono nadmiernych ugięć ani klawiszowania stropu. Tynki dobrze zespolone z płytą stropu. W stropie nad parterem w pobliżu klatki schodowej znajduje się rysa (widoczna na zdjęciu), która świadczy o niewłaściwej pracy stropu w tym miejscu. Z tego względu zaprojektowano podciąg stalowy, który ma za zadanie częściowo odciążyć strop i przekazać obciążenia poprzez nowo projektowany słup stalowy na nowo projektowaną stopę fundamentową.
