EKSPERTYZA TECHNICZNA

dotycząca stanu obiektu w aspekcie zmiany sposobu użytkowania oraz przebudowy na lokale socjalne , w części na świetlicę , bibliotekę i pomieszczenia OSP wraz ze zmianą konstrukcji dachu

**Obiekt: budynek byłej OSP zlokalizowany w Bąkowcu ,
dz. nr 131/4**

Radom 08. 2015r.

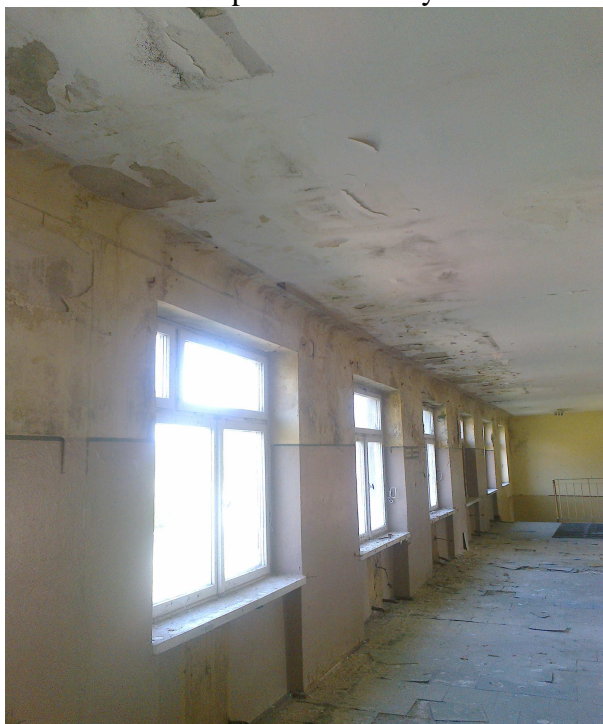
Oględziny wykazały , że stan techniczny pokrycia i stropodachu jest niedostateczny . Występują nieszczelności pokrycia skutkujące zalewaniem pomieszczeń na I piętrze.

Fot.1 Zacieki stropodachu w korytarzu

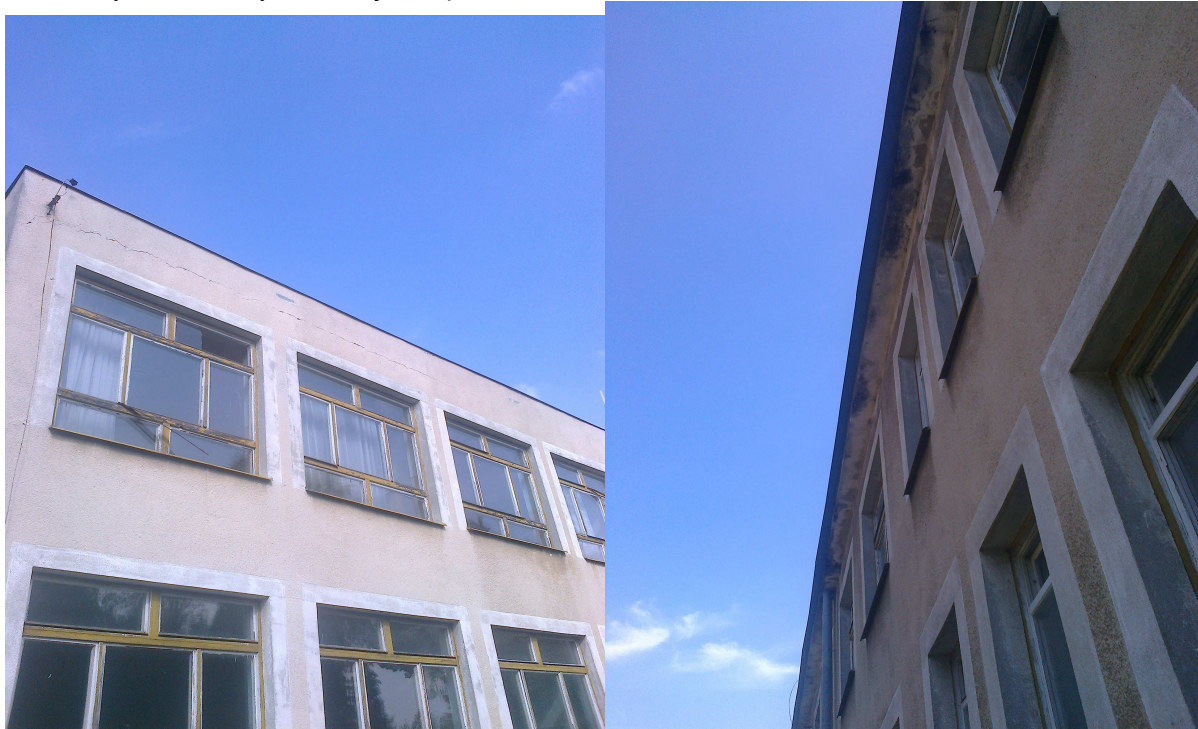
Fot.2 Zarysowanie attyki i korozja okapu
