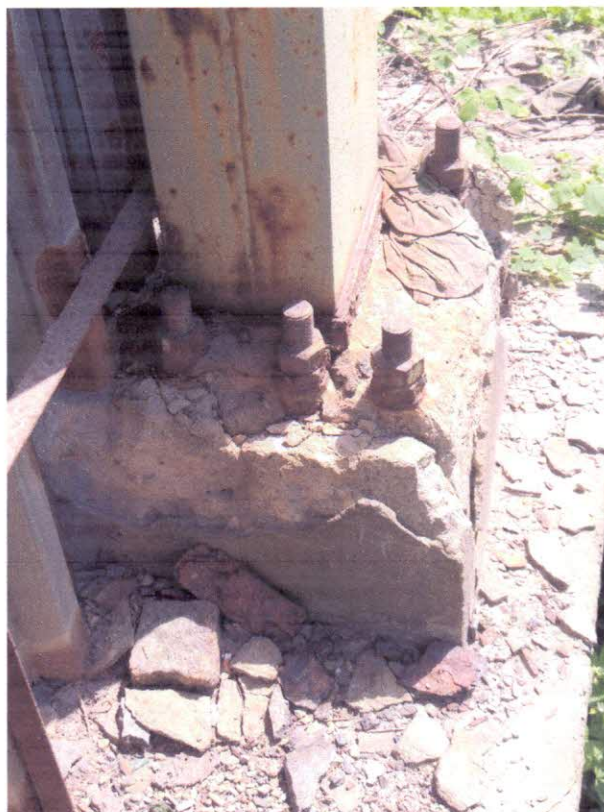
Fot. Z3-23. Fundament podpory słupowej S14 od strony ul. Fabrycznej, cios północny – zaawansowana degradacja betonu ciosów i ekspozycja kotew stalowych.

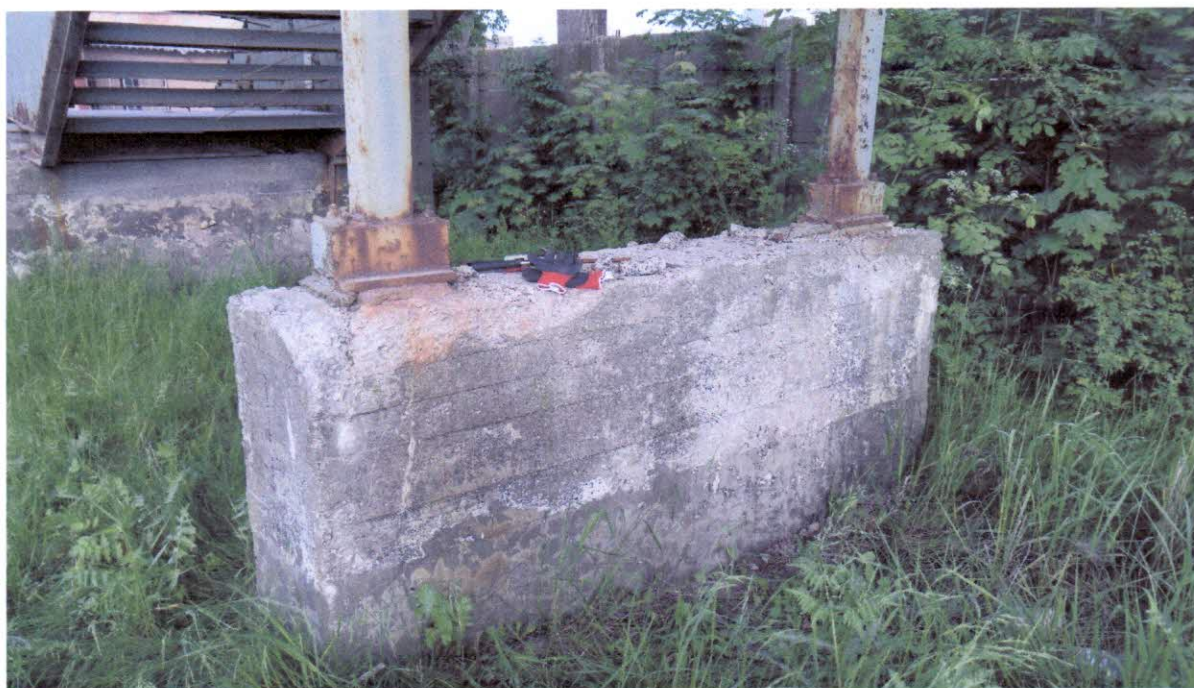
Fot. Z3-24. Fundament podpory słupowej schodów od strony ul. Fabrycznej – widoczna zaawansowana degradacja betonu ciosów i degradacja powierzchniowa betonu korpusu.
