**EKSPERTYZA DENDROLOGICZNA STATYKI  
POMNIKA PRZYRODY – WIĄZU SZYPUŁKOWEGO  
ROSNĄCEGO przy ul. Królewskiej 27 w Kaskach  
Wykonana zintegrowaną, bezinwazyjną metodą tensometryczną Elasto-Inclino.**

Ekspertyzę wykonano na zlecenie Gminy Baranów INW.271.1.2.2016.MA z dn. 12.01.2016.

Wizja terenowa i pomiary wykonane zostały w dn. 9.02.2016

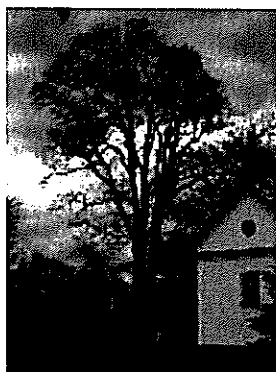
Fot. 2: Wiąz szypułkowy (*Ulmus laevis*); sytuacja ogólna, pokrój drzewa. Kaski, ul. Królewska 27, 9.02.2016

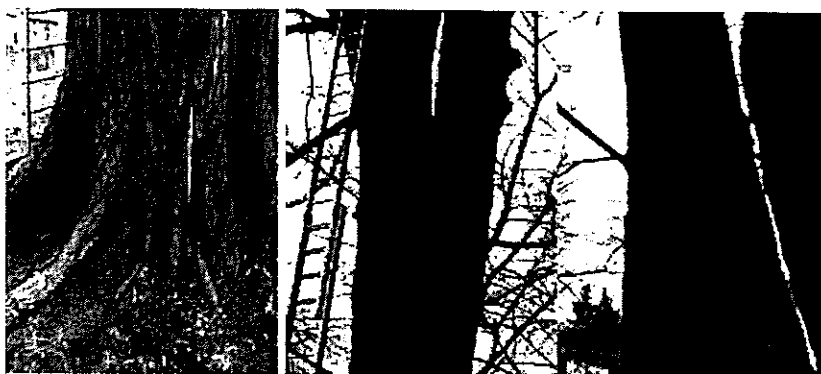
Fot. 3 – 5 : Wiąz szypułkowy (*Ulmus laevis*); Kaski, ul. Królewska 27, 9.02.2016

**--pień:** konstrukcja pnia jest niekorzystna. Pień rozwidla się na wys. ok. 4 m. Rozwidlenie kompresyjne, kształtu „V” rozrywa się. Podjęte przez drzewo próby zrastania się okazały się nieskuteczne. Przed kilkunastu laty założono wiązanie linowe, które jest obecnie silnie naprężone i grozi zniszczeniem! Pień jest odchylony od pionu, w kierunku na kościół o ok.  $5^{\circ}$ . Pień w części odziomkowej jest silnie wypróchniały. Do otworu w odziomku wchodzi cała kłupa o długości 130 cm. Na ranie po amputowanej grubej gałęzi wyrósł owocnik łuszczaka złotawego (*Pholiota aurivella*). Łuskwiak powoduje intensywną zgniliznę białą drewna starych drzew. W odkrytym drewnie widoczne są otwory wylotowe owadów drewnożernych. W wyższych partiach konarów w miejscach wyłamania rozwijają się liczne dziuple. Pień był podkrzesywany w związku z ulicą jak i budową kościoła w latach 50 tych XX wieku. Widoczne są liczne symptomy obniżonej statyki – odrzucanie pędów, raki, buły, reakcyjne drewno – wzrost kompensacyjny, rozwidlenia rozdarcia, ubytki drewna, strangulacja, szczeliny naprężeniowe, mokre drewno – wycieki, złamania, żebra. Objawów regeneracji (pasy kalusa, pędy regeneracyjne ....) nie ma. Dotychczas nie wykonywano zabiegów pielęgnacyjnych. Jeden z pni ma ubytek rynnowy i grozi złamaniem.

- wypróchniały odziomek(kłupa 130 cm wchodzi całkowicie),
- rozwidlenie I rzędu, rozrywanie, wycieki z drewna mokrego, rana z owocnikiem łuskwiaka złotawego (*Pholiota aurivella*) i otworami wylotowymi owadów,
- rynnowe wypróchnienie pnia II – rzędu.

4. Uzasadniony jest wniosek o jego usunięcie.

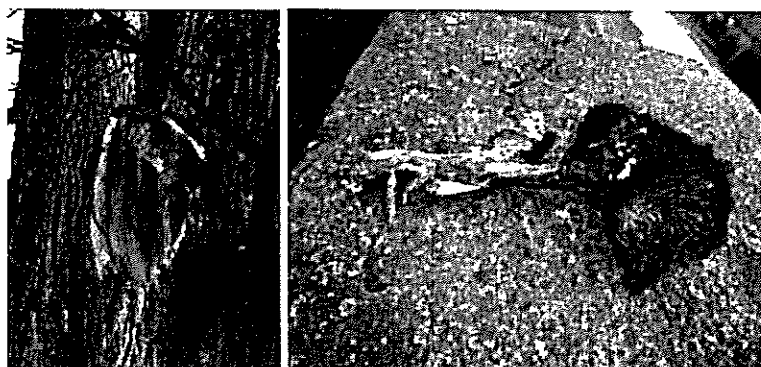
Fot. 6 - 7: Wiąz szypułkowy (*Ulmus laevis*); Kaski, ul. Królewska 27, 9.02.2016

- wycieki z drewna mokrego, rana z owocnikiem łuskwiaka złotawego (*Pholiota aurivella*) i otworami wylotowymi owadów,
- zasuszony owocnik łuskwiaka złotawego (*Pholiota aurivella*).

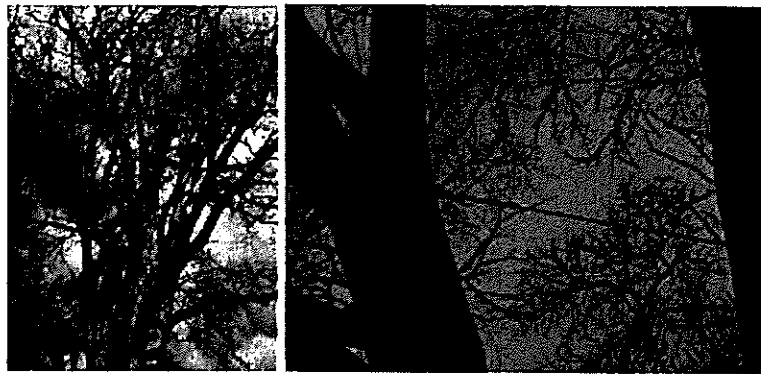
Fot. 8 - 9: Wiąz szypułkowy (*Ulmus laevis*); Kaski, ul. Królewska 27, 9.02.2016  
 - wypróchnienia i rany na konarach dalszych rzędów,  
 - naprężone wiązanie elastyczne, grozi zerwaniem/wyrwaniem.

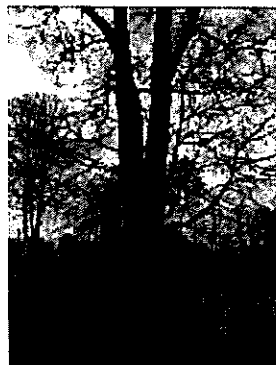
Fot. 10: Wiąz szypułkowy (*Ulmus laevis*); Kaski, ul. Królewska 27, 9.02.2016

--**korzenie:** nawierzchnia w obrębie rzutu korony jest w 80% umocniona. Przepuszczalny zasięg systemu korzeniowego jest silnie ograniczony. Bezpośrednio przy pniu przebiega mur graniczny a za nim ulica. Nawierzchnia cmentarza przykościelnego została w ostatnich latach umocniona kostką Bauma. Dotychczas zabiegi pielęgnacyjne nie były wykonywane.
