## DOKUMENTACJA FOTOGRAFICZNA:

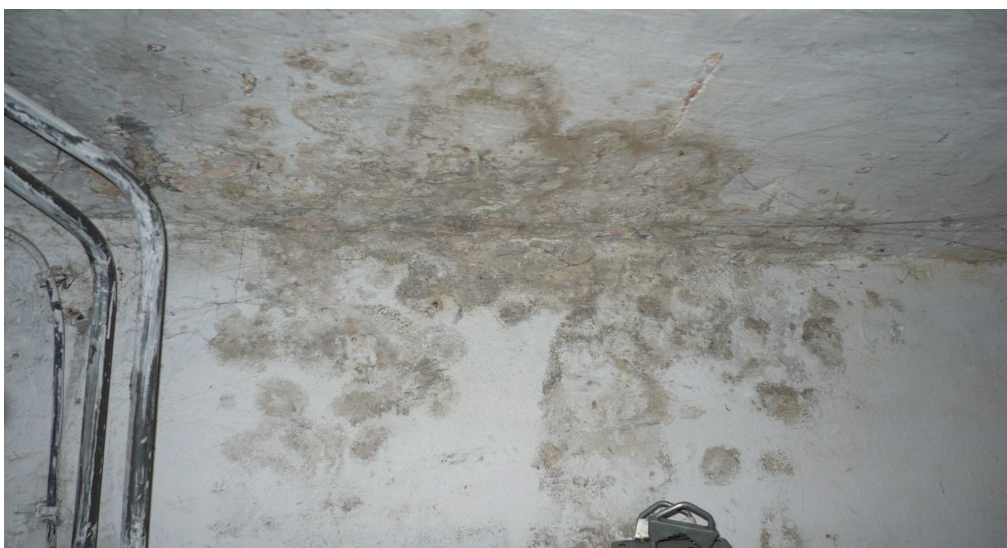
fot. 5. Zawilgocone ściany i strop nad piwnicą budynku A

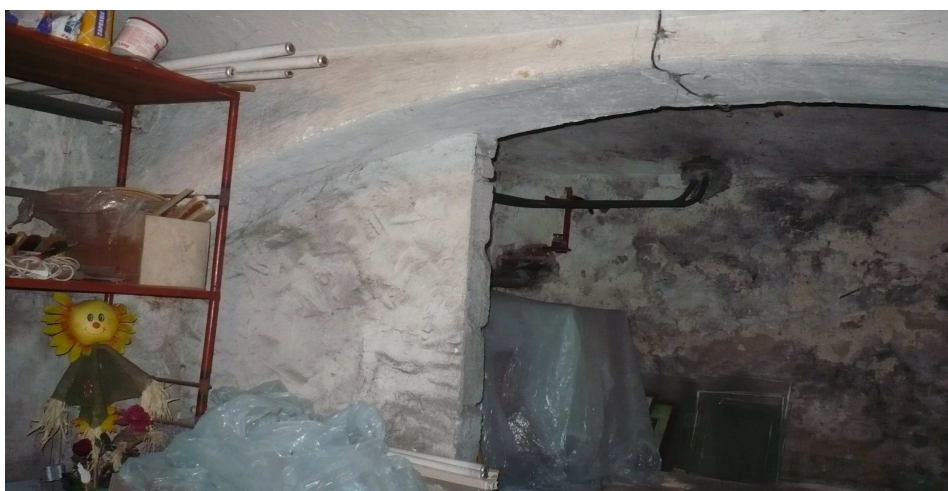
fot. 6. Widok ścian i stropu w piwnicach budynku A

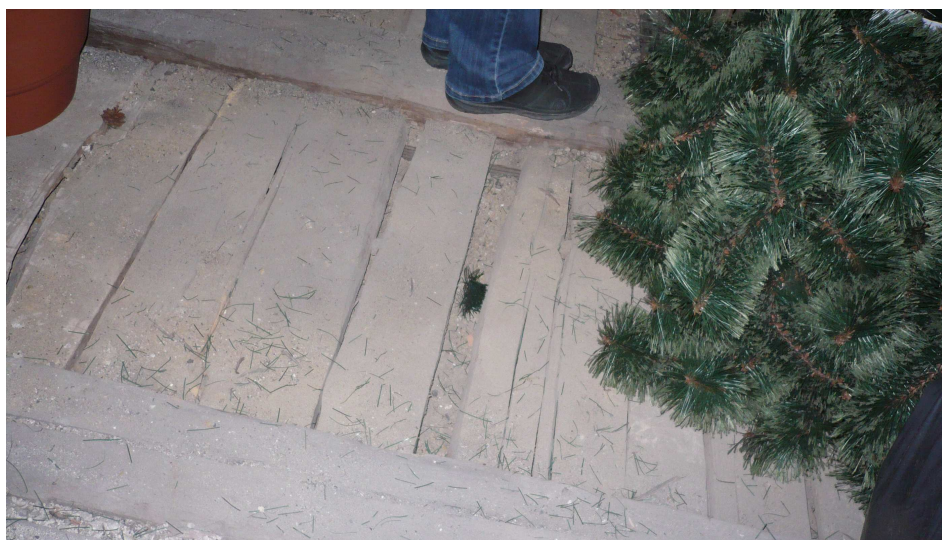
fot. 7. Posadzka na poddaszu nieużytkowym w budynku A

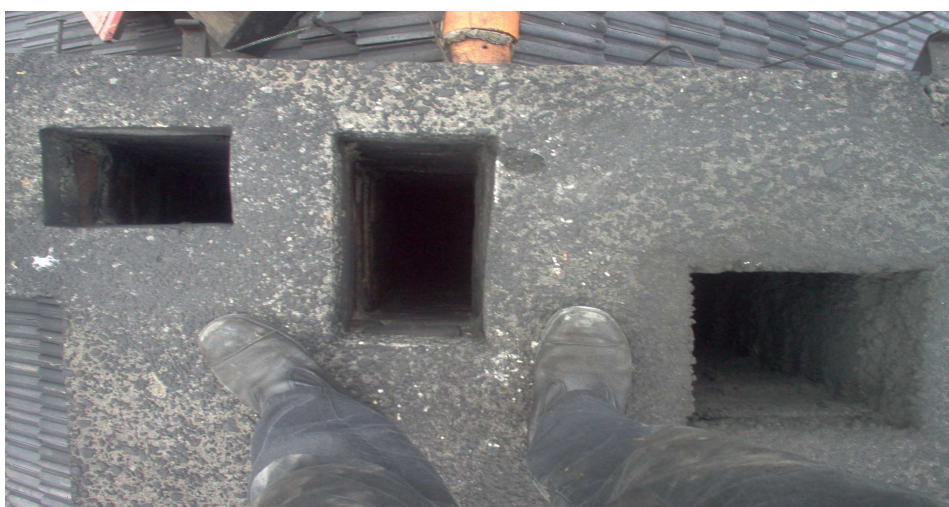
fot. 10. Widok kanałów w kominie wentylacyjno - dymowym w budynku B; autor: A.Langer

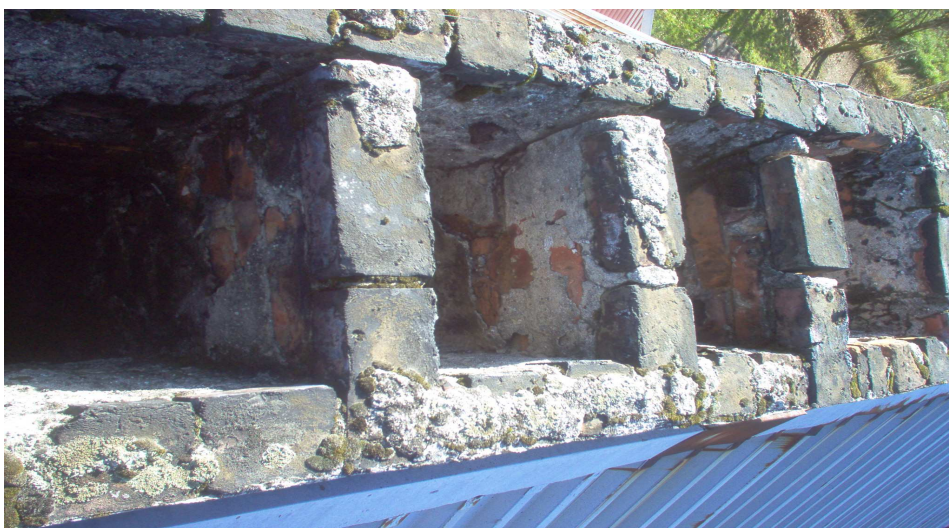
fot. 11. Widok kanałów w kominie wentylacyjno - dymowym w budynku A; autor: A.Langer

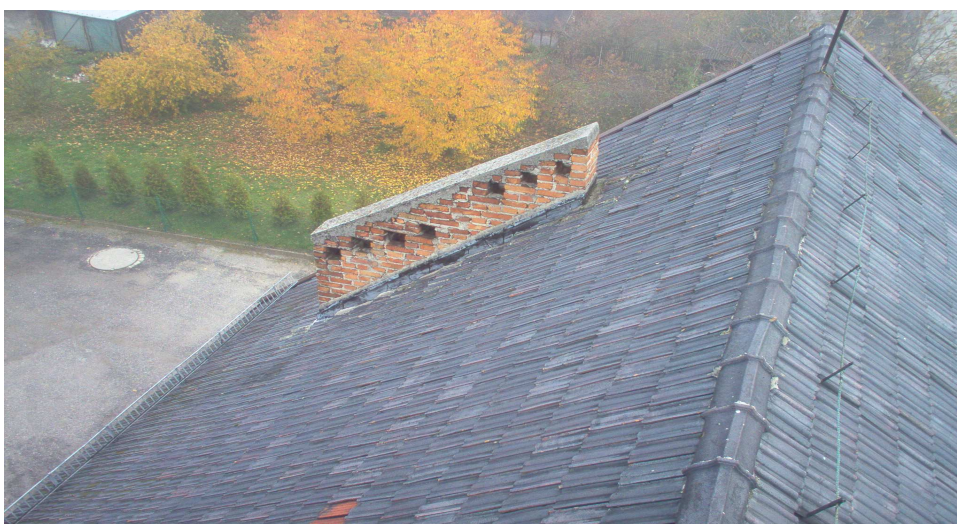
fot. 12. Widok kanałów wentylacyjnych w budynku B; autor: A.Langer
