OBIEKT:	Projekt remontu dachu magazynu przy budynku dworca kolejowego we Wleniu.	CZĘŚĆ KONSTRUKCYJNĄ OPRACOWAŁ mgr inż. Jakub Tomalik
---------	--	---

Projekt konstrukcyjny dotyczący remontu dachu magazynu kolejowego przy budynku dworca we Wleniu.

Przedmiotem opracowania jest wykonanie dokumentacji projektowej remontu dachu budynku zabytkowego obiektu kolejowego – magazyn dworca kolejowego we Wleniu.

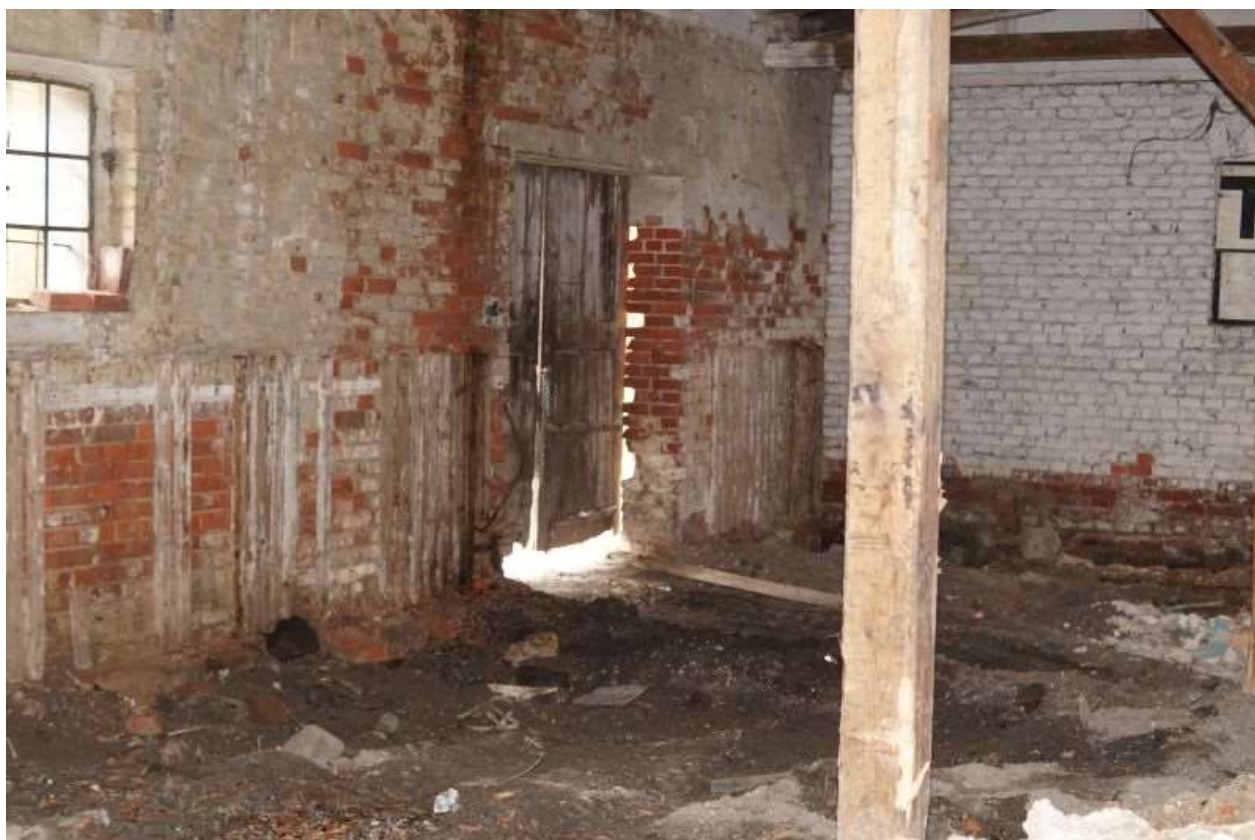
Fot.1 Wnętrze magazynu. Widok bramy od strony rampy kolejowej (elewacja zachodnia).

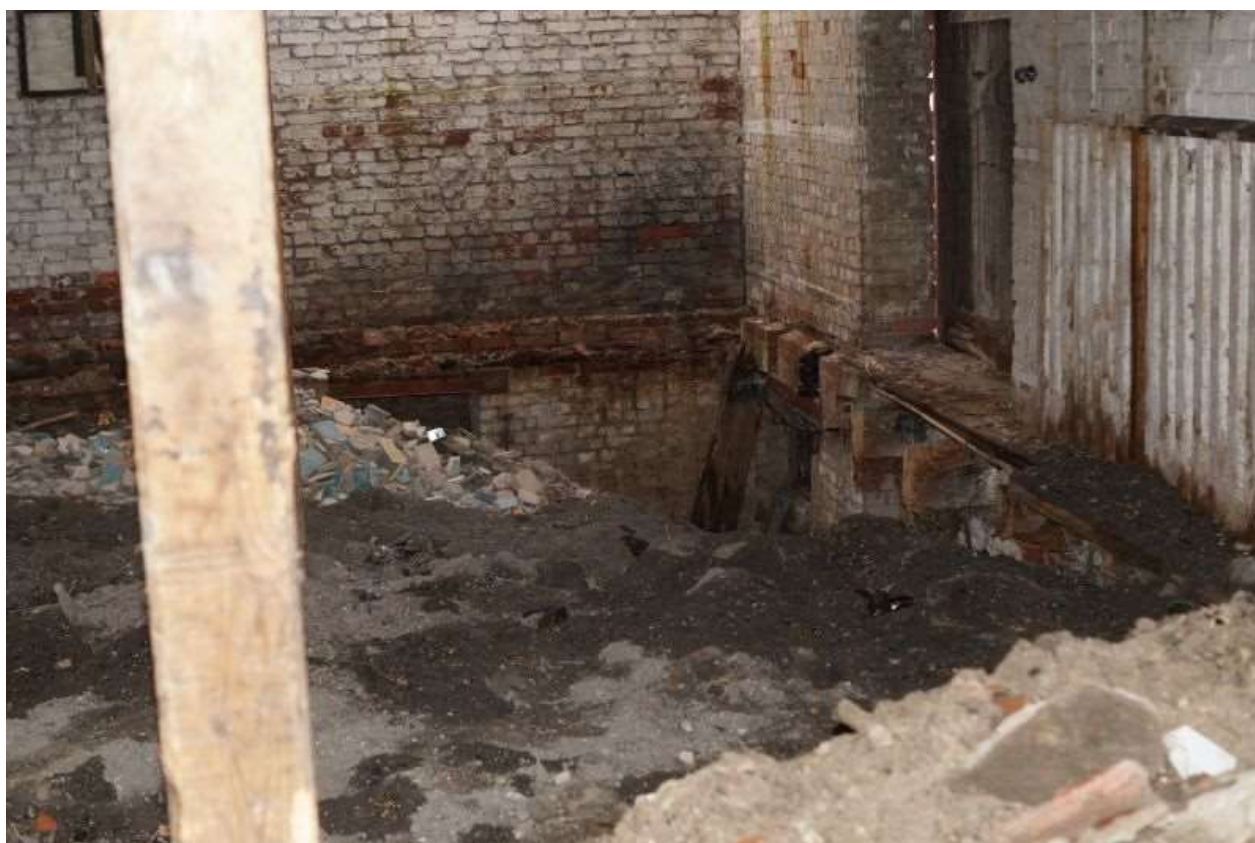
Fot. 2 Wnętrze magazynu. Widok na usunięty drewniany strop w nad piwnicą.

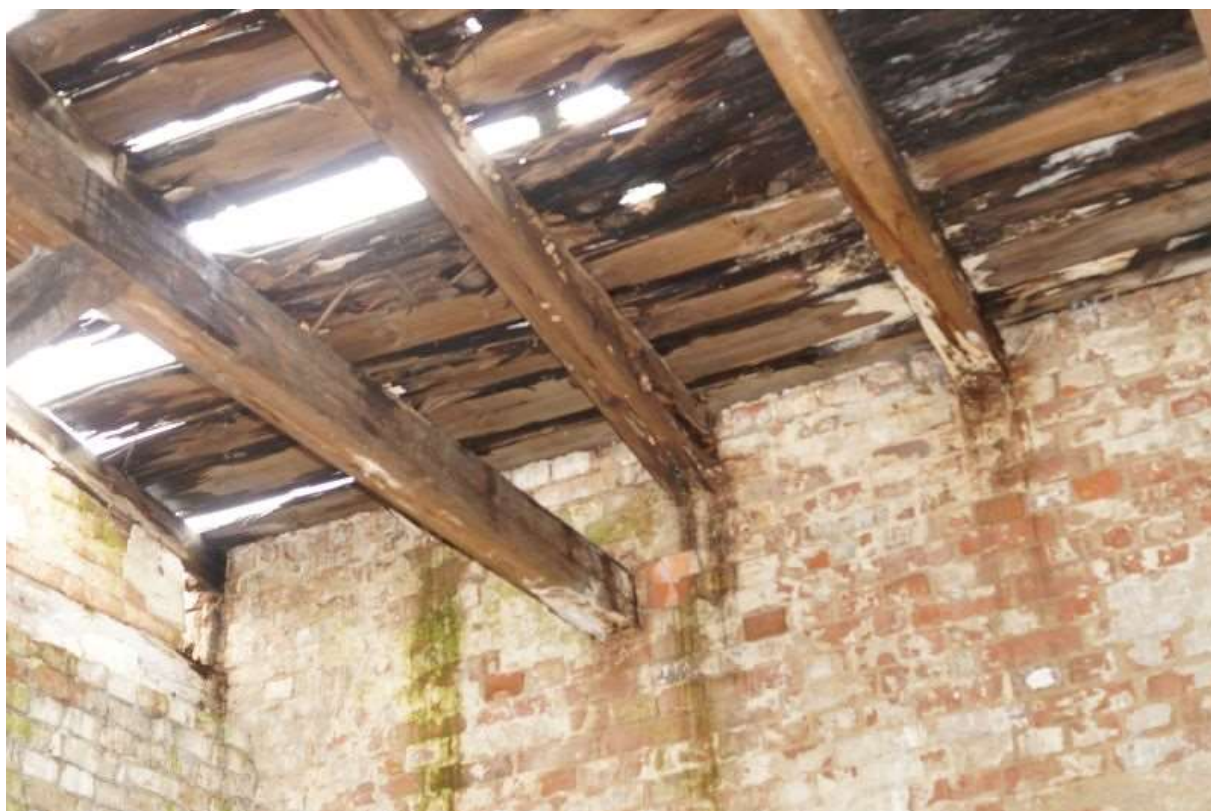
Fot. 3. Północno-wschodni narożnik budynku. Widok uszkodzonego pokrycia i więźby.

W miejscach nieszczelności pokrycia dachowego stan konstrukcji drewnianej jest zły i wymaga ona w całości wymiany. Dotyczy to wybranych krokwi oraz lokalnie murłaty. Uszkodzeniu uległa również płatew okapowa w północno-wschodnim narożniku budynku.

Wskazane elementy więźby dachowej wymieniać na nowe o takim samym przekroju geometrycznym z drewna klasy C27. Wystające na zewnątrz końce nowych krokwi należy ukształtować od wzornika wg kształtu zdobienia krokwi istniejących. Uszkodzone elementy wymieniać na całej długości elementu konstrukcyjnego. Wyjątkiem jest fragment murlaty, którą można wymienić częściowo.

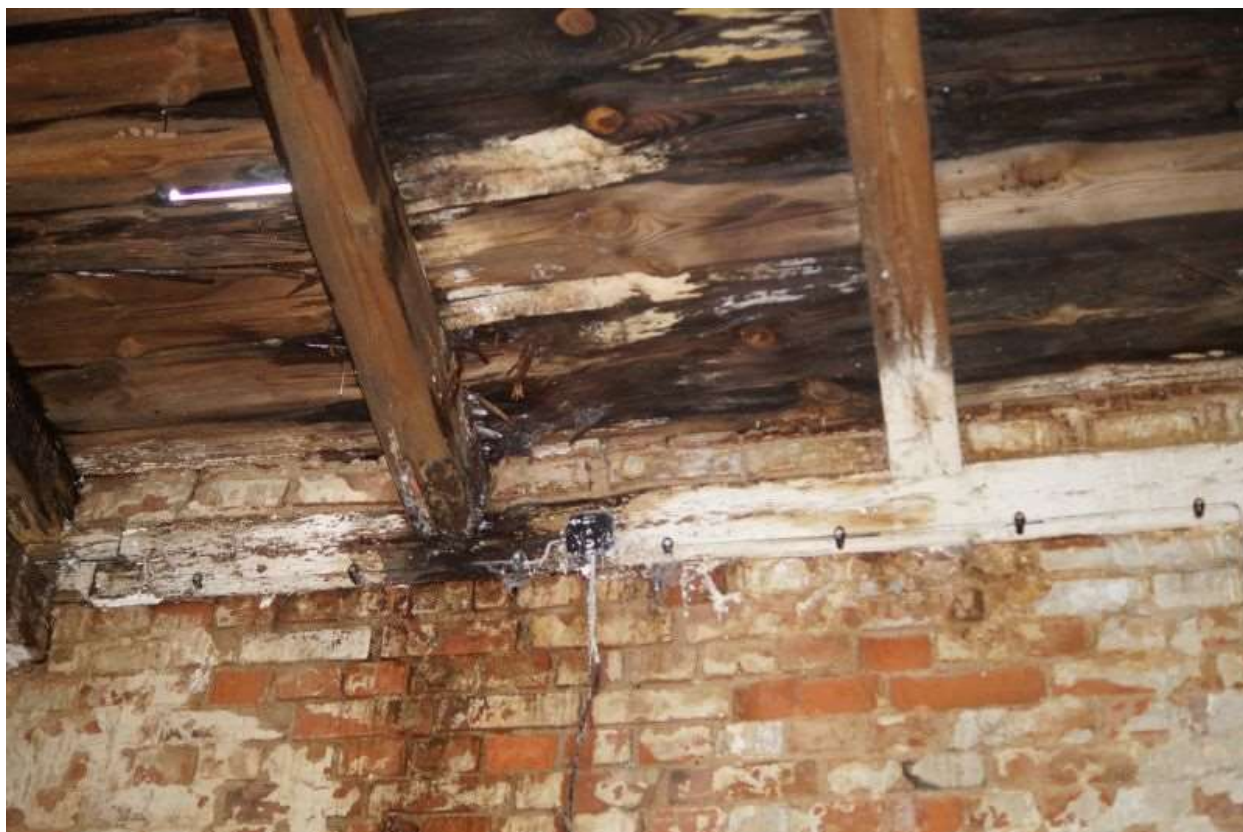
Fot.4. Oparcie więźby na elewacji zachodniej. Uszkodzone pokrycie dachowe, krokiew oraz murlata.

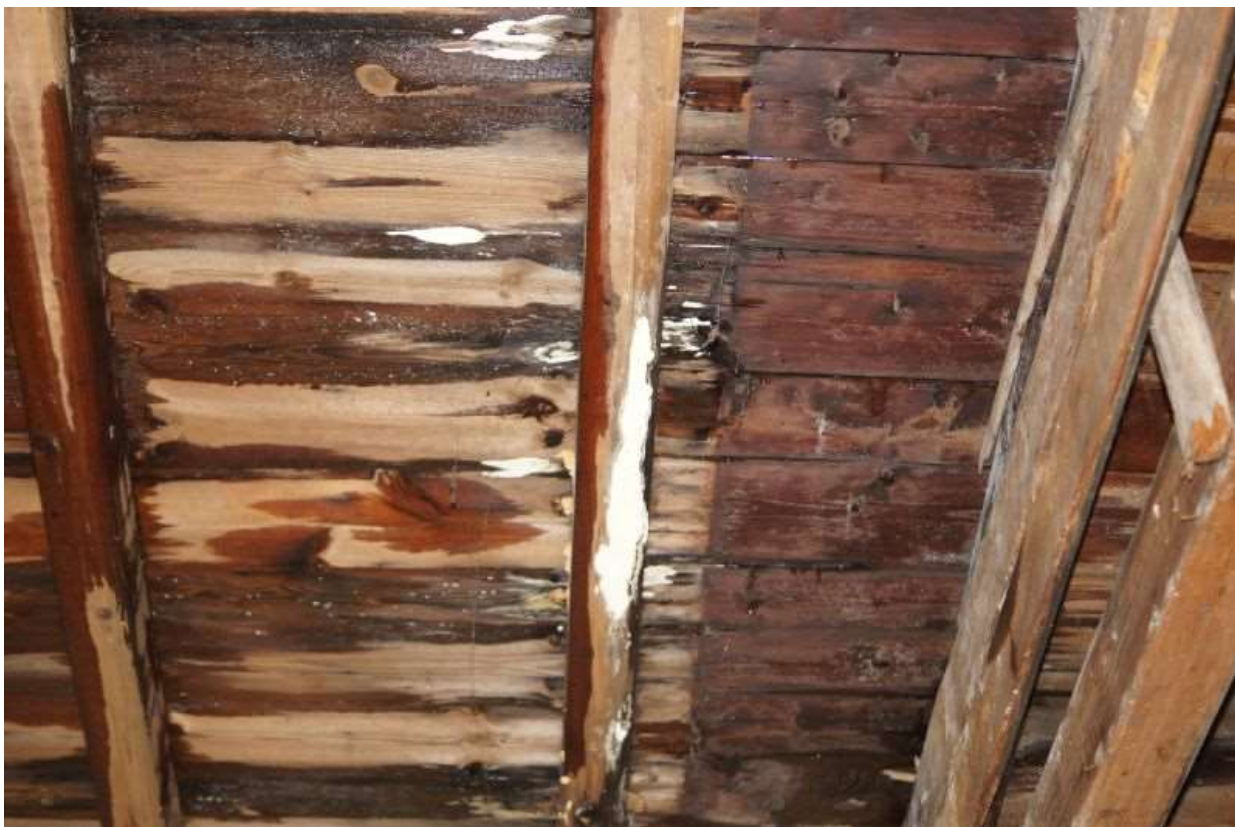
Fot.5 Uszkodzona biologicznie krokiew oraz widoczne zawilgocenia krokwi sąsiedniej.

Wszystkie elementy więźby dachowej, po oczyszczeniu, należy zabezpieczyć środkami ochrony drewna w zakresie korozji biologicznej.

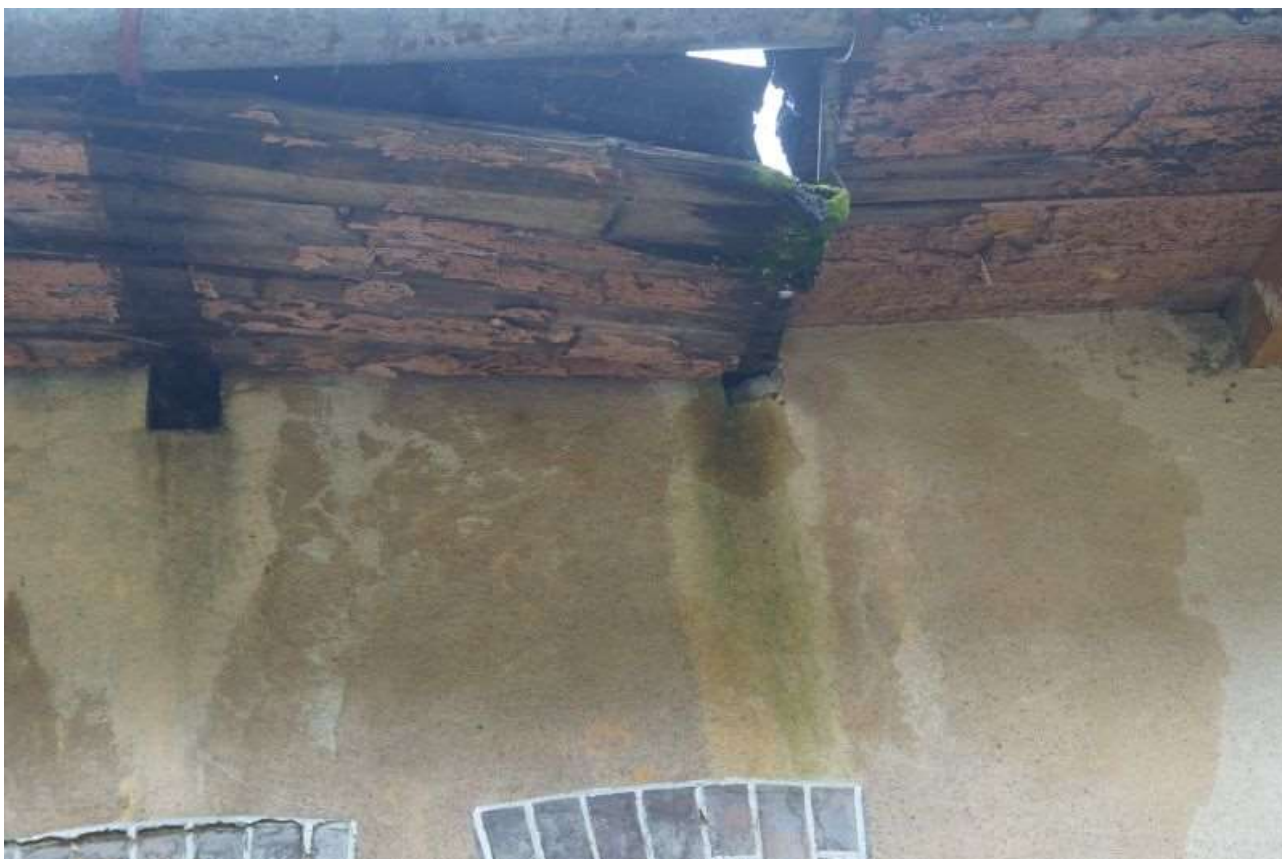
Fot.6 Elewacja zachodnia. Usunięte wsporniki krokwi, oraz lokalne zarwanie okapu.

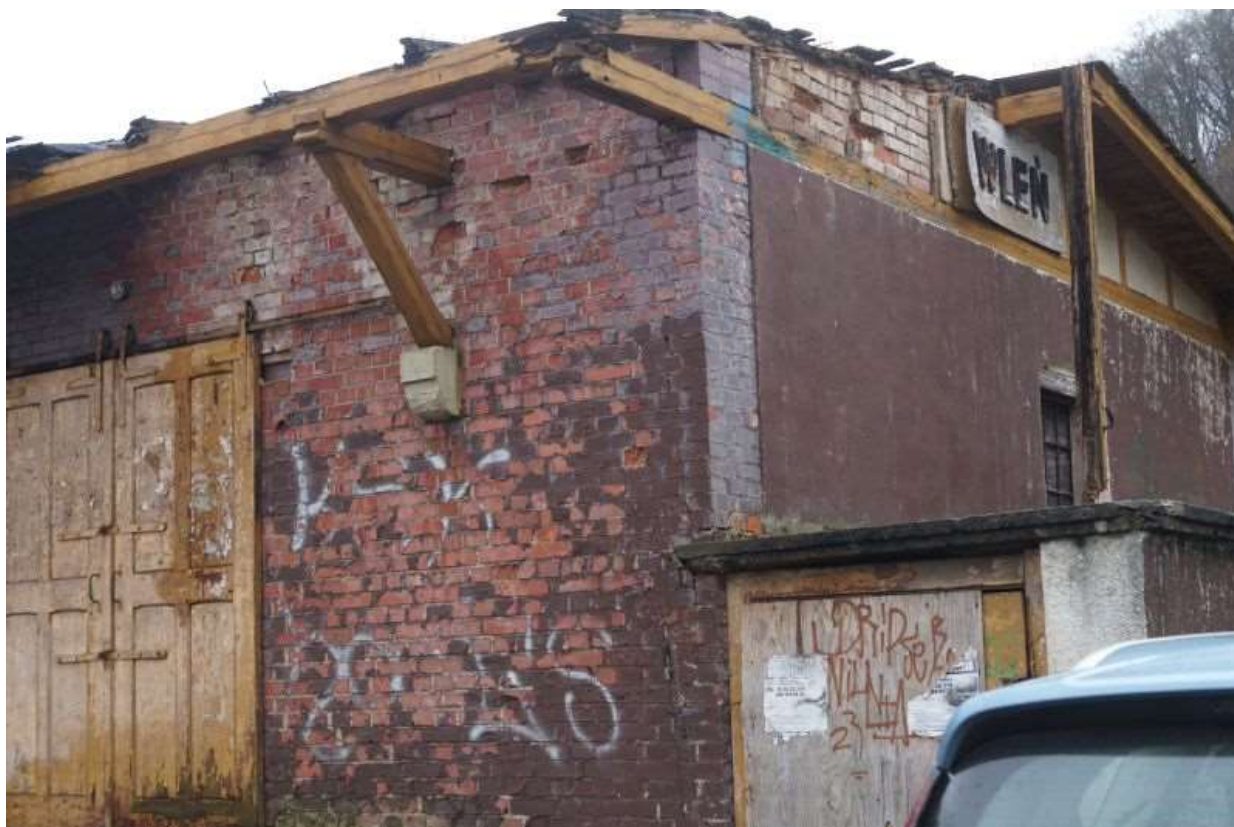
Fot. 7. Północno-wschodni narożnik budynku. Widok uszkodzonego pokrycia i więźby.

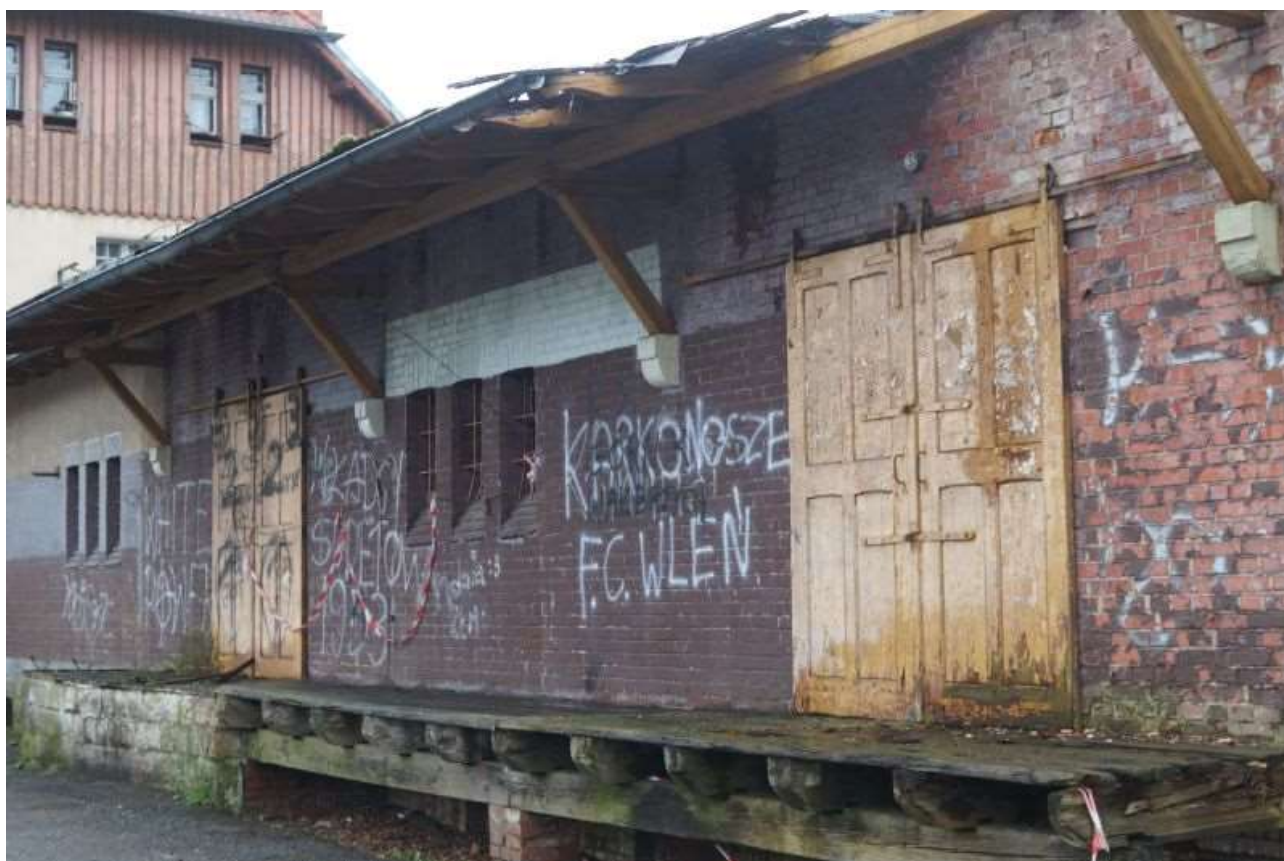
Fot. 8. Elewacja wschodnia budynku. Widok uszkodzonego pokrycia i więźby.

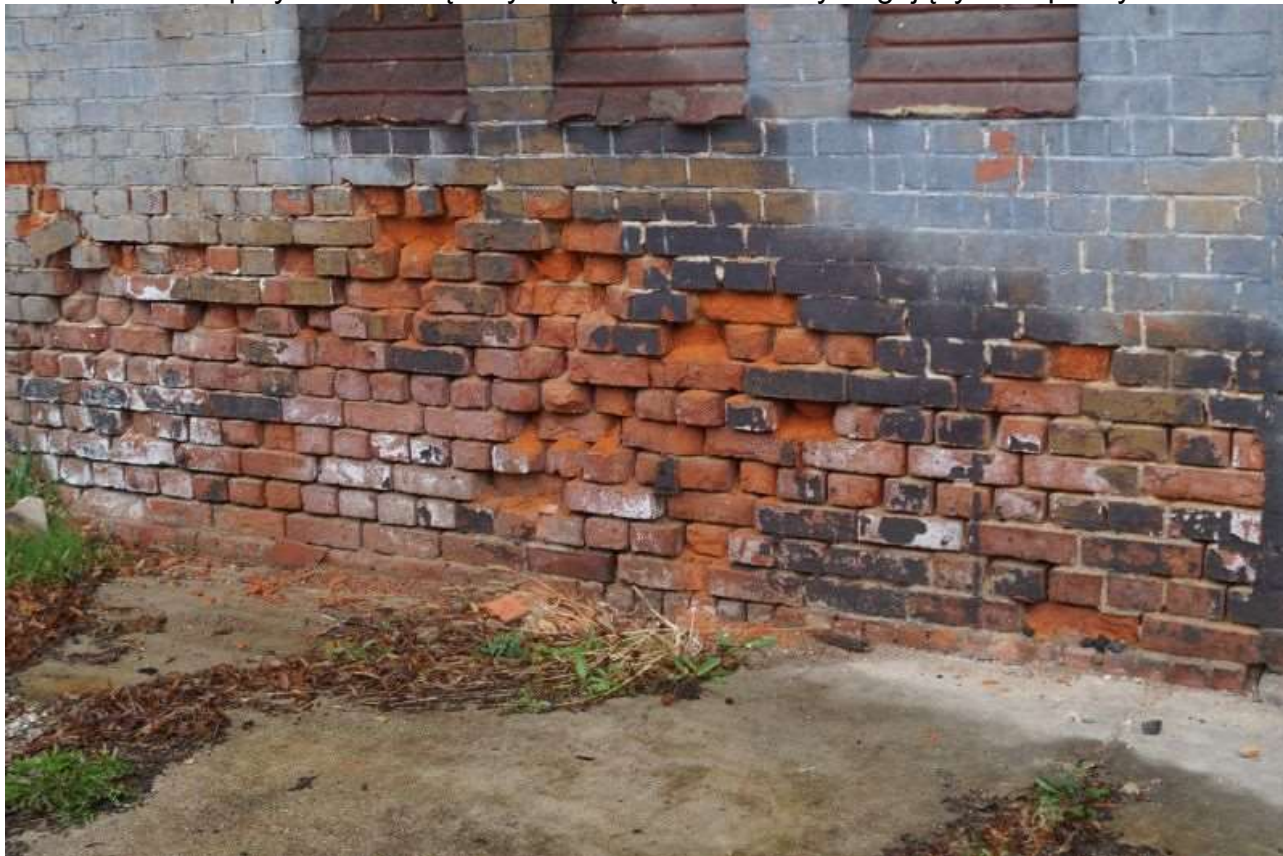
Pomimo, że obecne opracowanie ogranicza się wyłącznie do tematu dachu, to zwraca się uwagę na konieczność oceny pozostałej części konstrukcji budynku i wykonanie dodatkowych prac powstrzymujących degradację budynku. Przykładem tego mogą być, przedstawione na fotografii nr 9 , głębokie ubytki spoin w murze w elewacji zachodniej.

Fot. 9. Elewacja zachodnia budynku. Widok uszkodzonych spoin.

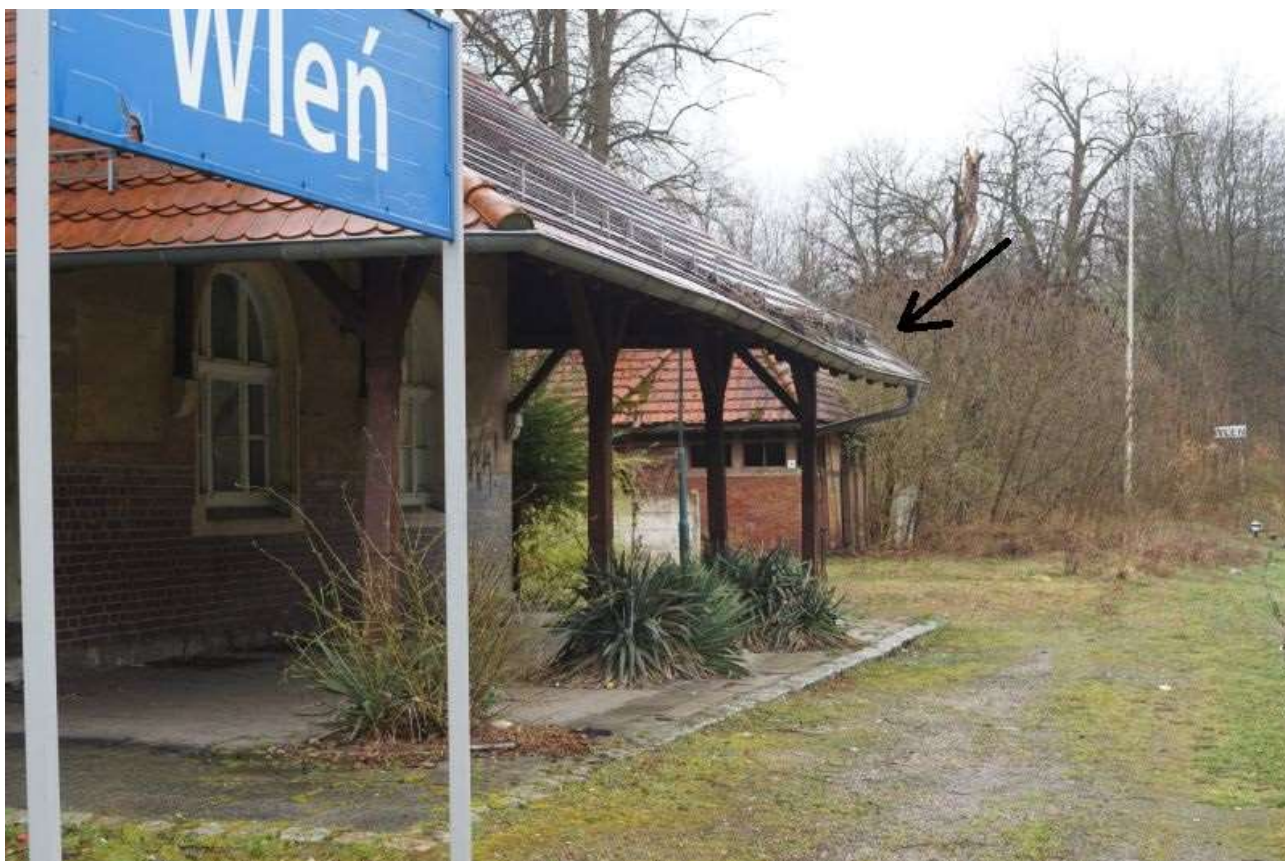
głównym dworca PKP. We wskazanym miejscu na fotografii nr 10 doszło do zapadnięcia się okapu, a uszkodzone pokrycie dachu prowadzi do degradacji więźby. Nie rozwiązanie problemu może w przyszłości zwiększyć skalę uszkodzeń wymagających naprawy.

Fot. 10. Elewacja zachodnia budynku dworca PKP. Uszkodzone pokrycie dachu.
