**PROGRAM PRAC**  
**KONSERWATORSKICH I RESTAURATORSKICH**  
(Program powstał w oparciu o badania konserwatorskie – załącznik)

**Ołtarza bocznego św. Marii Magdaleny z kościoła pw. św. Leonarda w  
Grzebsku.**

**Mława 2024**

**Obiekt:** GRZEBSK; KOŚCIÓŁ P.W.ŚW. LEONARDA; OŁTARZ  
BOCZNY POŁUDNIOWY Z WIZERUNKIEM ŚW. MARII  
MAGDALENY

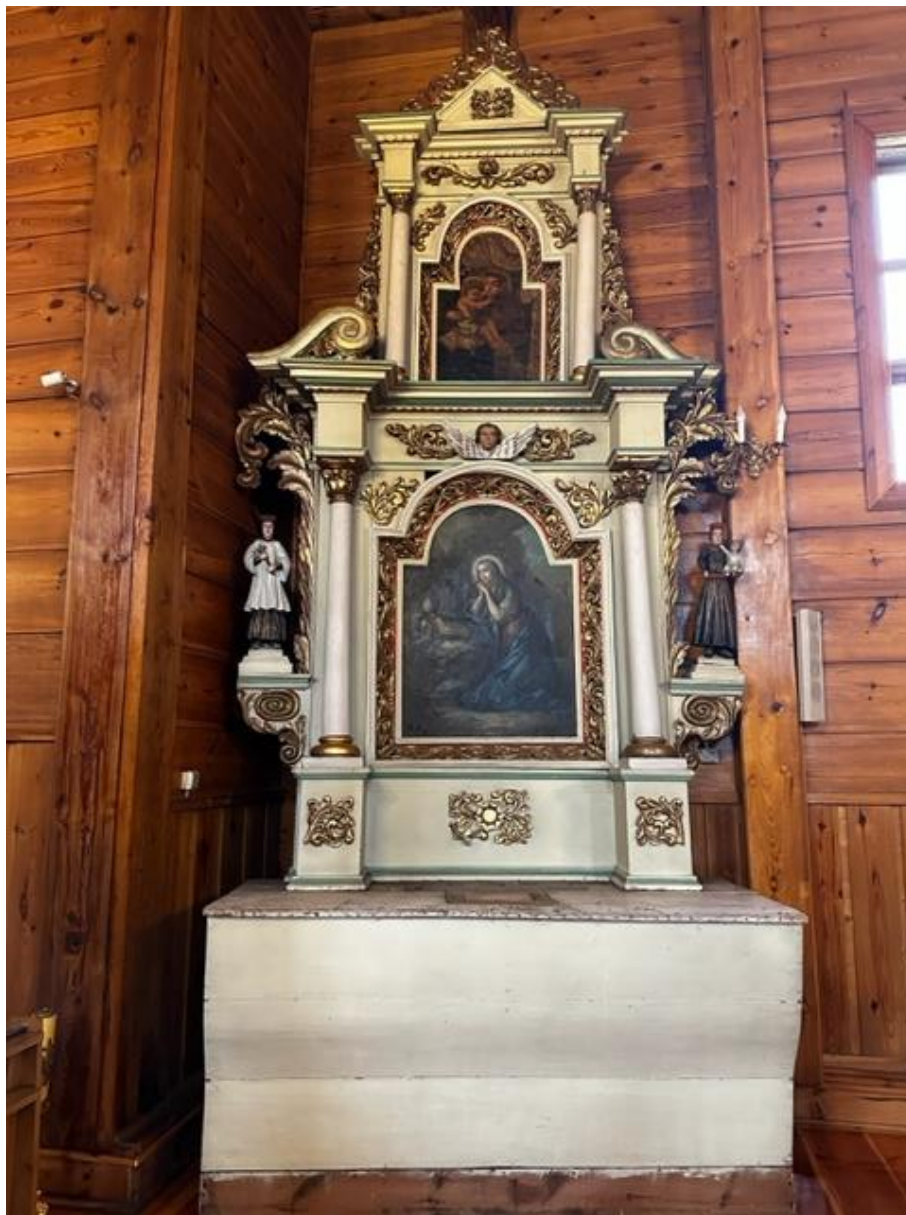
Stan zachowania obiektu jest bardzo zły i wymaga podjęcia prac konserwatorskich i restauratorskich. Największym zagrożeniem są zniszczenia powstałe wskutek działalności owadów, które osłabiają konstrukcję ołtarza oraz deformują kształt obiektu poprzez liczne ubytki drewna, warstwy malarskiej, szerokie pęknięcia, szczeliny. Z wielu elementów sypie się mączka. Żerowiska drewnojadów aktywne mamy tu otwory świadczące o obecności nie tylko kołatka domowego ale także spuszczela pospolitego..

1. Stan obiektu przed konserwacją.

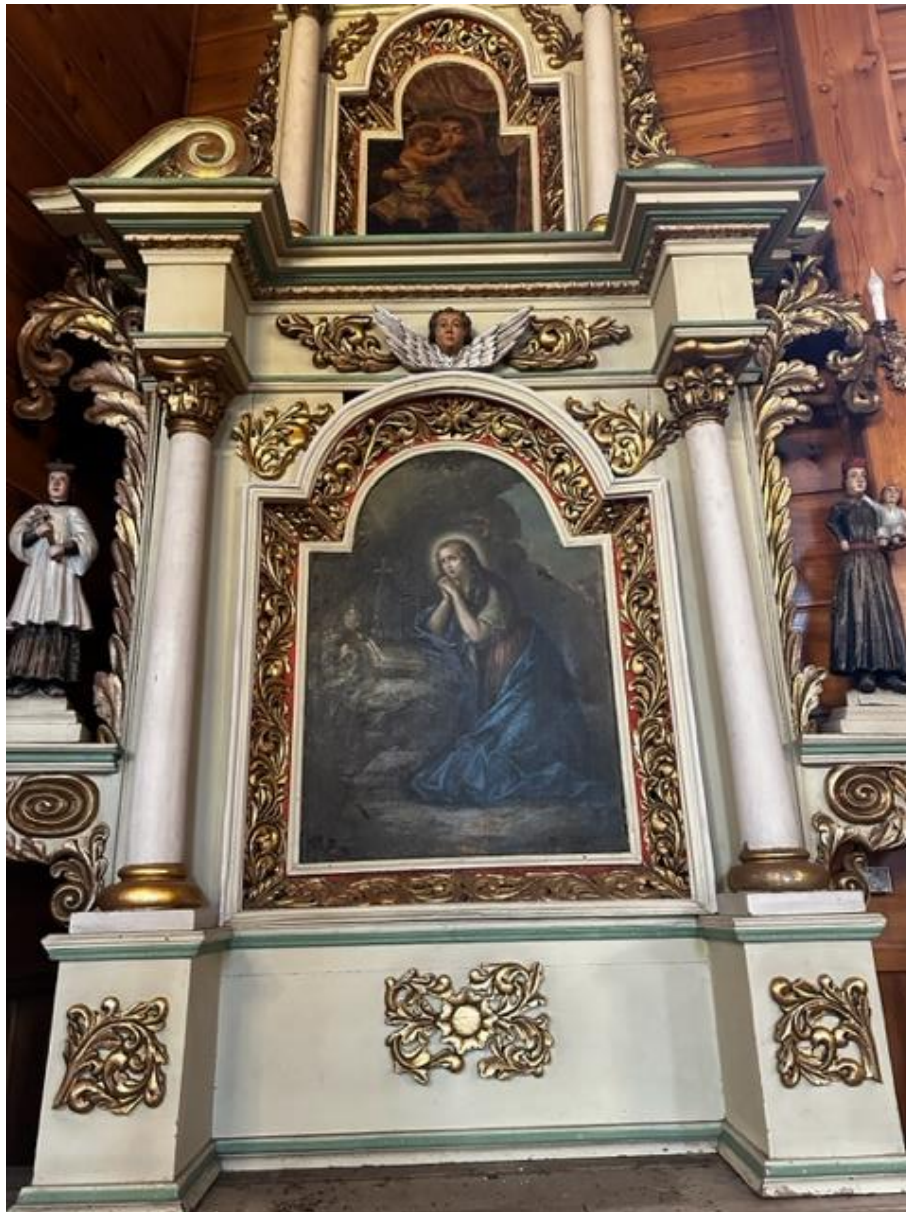
Liczne ubytki pojawiają się nie tylko w drewnie ale również w warstwie malarskiej i złoceniach. Brakuje drobnych rzeźbionych elementów, kawałków ornamentów. Warstwa malarska łuszczy się i rozwarstwia, ukazując kolejne fazy chronologiczne. W złoceniach widnieją liczne przetarcia oraz korozja metalu. Obrazy ściemniały, zdeformowane i nieczytelne, warstwa malarska w wielu miejscach odpada.

2. Widok na obraz „św. Marii Magdaleny”.

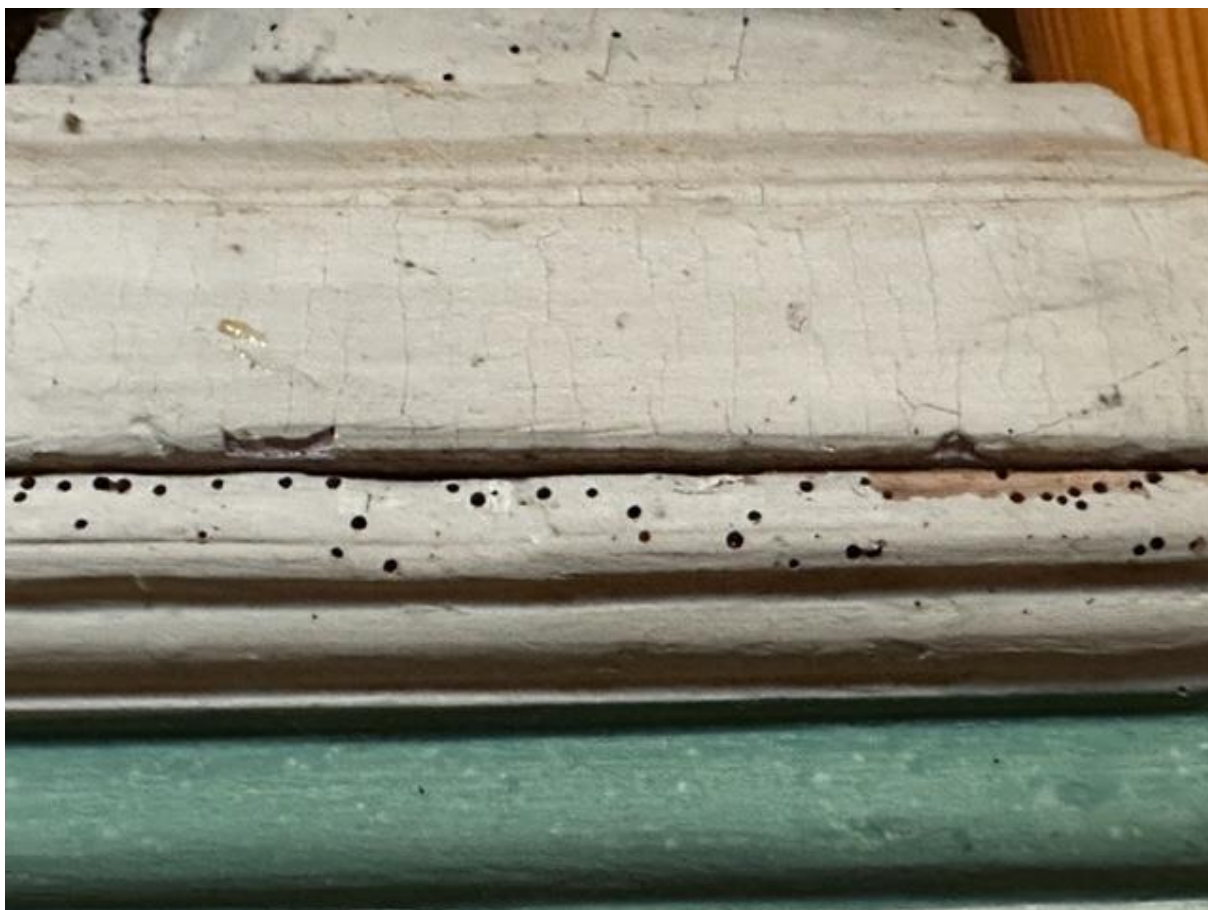
3. Stan zachowania obiektu – ślady po drewno jadach.

5. Przeprowadzenie zabiegu dezynfekcji i dezynsekcji drewna środkiem owadobójczym o szerokim spektrum działania np. *Antox Z* (specjalistyczny środek do ochrony drewna zabytkowego) bądź *Altax*.

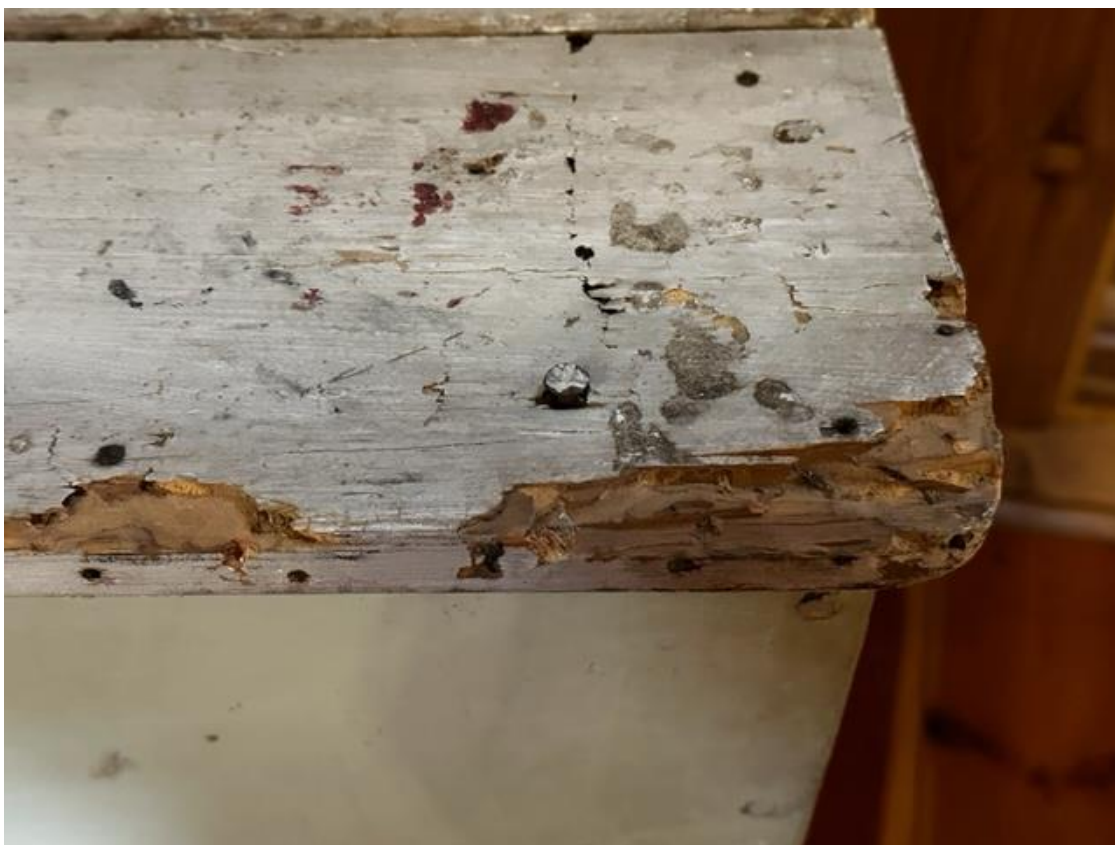
4. Stan zachowania obiektu – ślady aktywnego żerowiska.

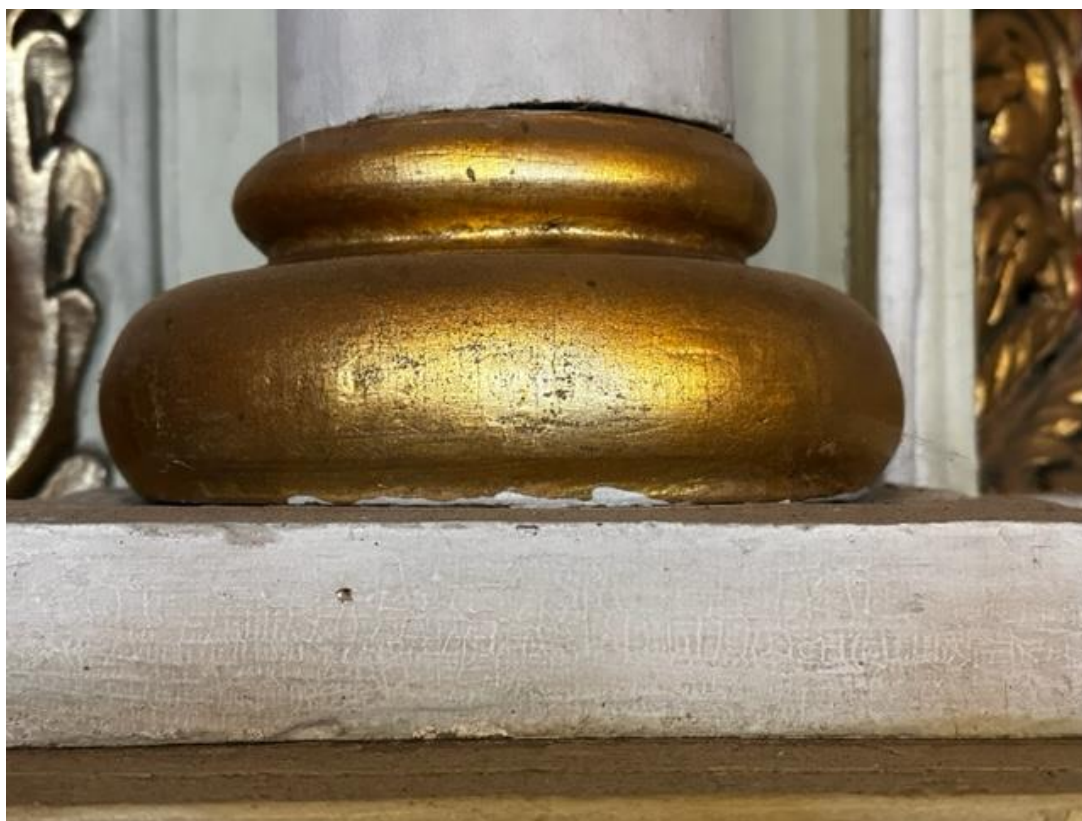
5. Stan zachowania – detal.
