**REMONT KOŚCIOŁA P.W. ŚW. TEODORA MĘCZENNIKA
I NAJŚWIĘTSZEGO SERCA JEZUSA W KOCISZEWIE**
Projekt budowlany

ZAWARTOŚĆ PROJEKTU BUDOWLANEGO:

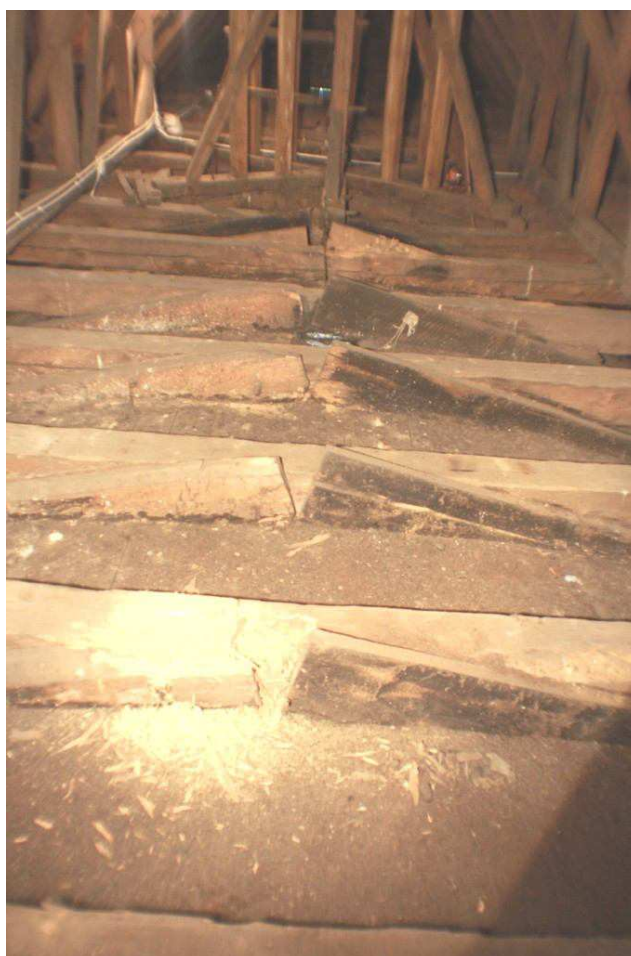
fot.6. Widok korozyjnych zniszczeń belek głównych oraz krążyn łukowego sklepienia nad nawą

- **prace prowadzone przy dachach kościoła.** Zgodnie z oceną stanu technicznego należy wymienić drewniane krążyny o przekroju 8/25cm łukowo profilowanego sklepienia oraz wzmocnić belki główne stropu nad przyziemiem nakładkami o przekroju 12/25 nad nawą oraz 10/25 nad prezbiterium. Należy również uzupełnić uszkodzone oraz brakujące elementy w dachu nad nawą i prezbiterium, wypełniające wiazary w osiach w postaci słupów, mieczy, jętek i płatwii oraz zastrzałów stanowiących stężenie podłużne dachu. Do wymiany zakwalifikowano również zniszczone podwaliny. Przewiduje się również demontaż deskowania (podsufitki) łukowego sklepienia, który umożliwi prostowanie oraz podwieszenie gzymsu podpierającego krążyny w nawie.

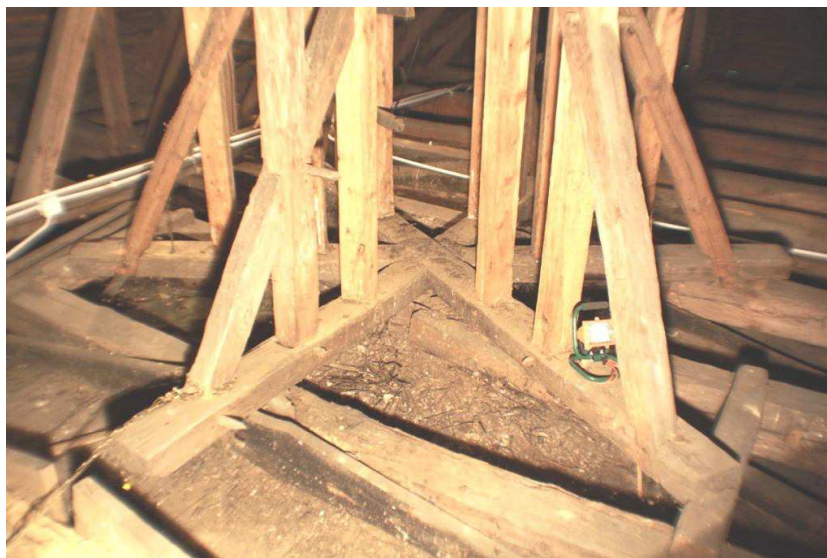
fot.7. Widok korozyjnych zniszczeń podwalin wieżyczki kościoła

Przewiduje się również rekonstrukcję wieżyczki zgodnie z dotychczasowymi wymiarami oraz kształtem w konstrukcji szkieletowej.

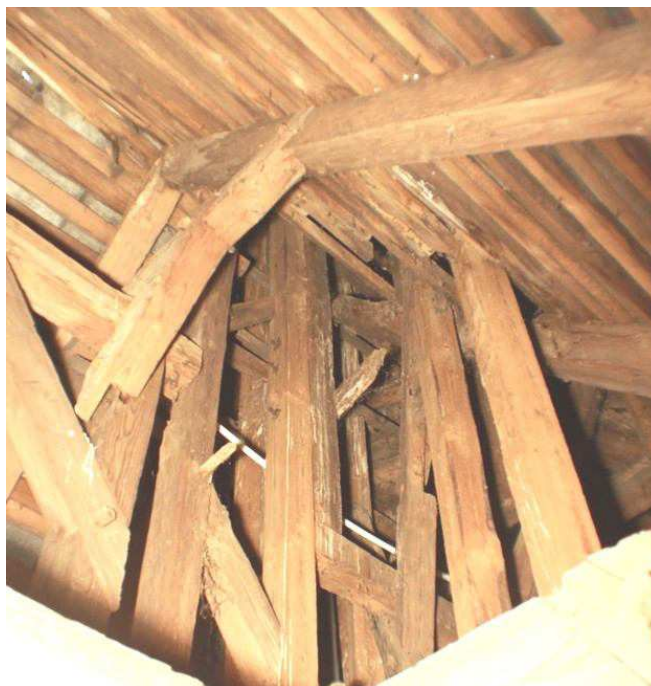
fot.8. Widok korozyjnych uszkodzeń słupów wieżyczki w strefie przejścia przez połąć dachową

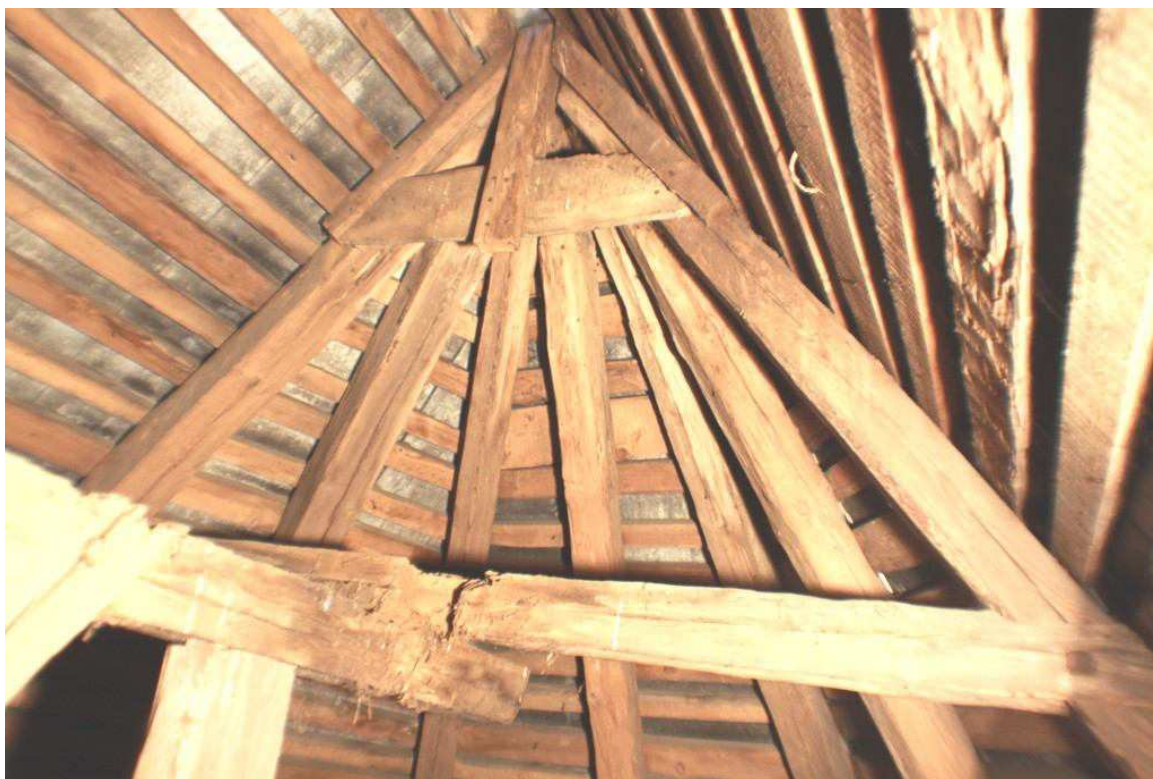
fot.9. Widok brakującego podparcia krokwi w dachu nad trójbocznym zamknięciem prezbiterium

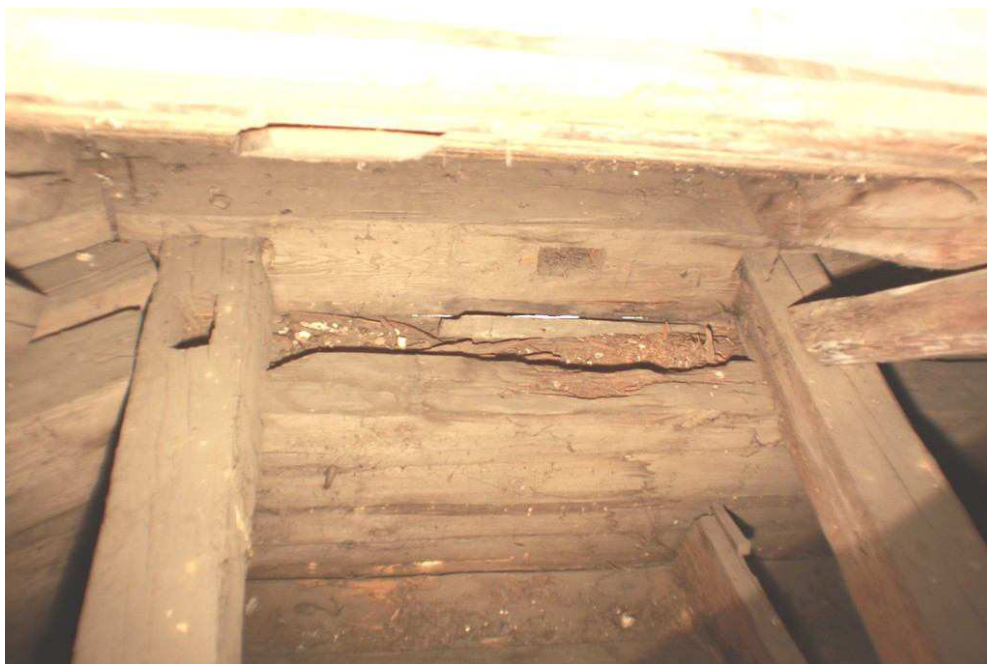
fot.14. Widok zniszczeń murłaty nad prezbiterium

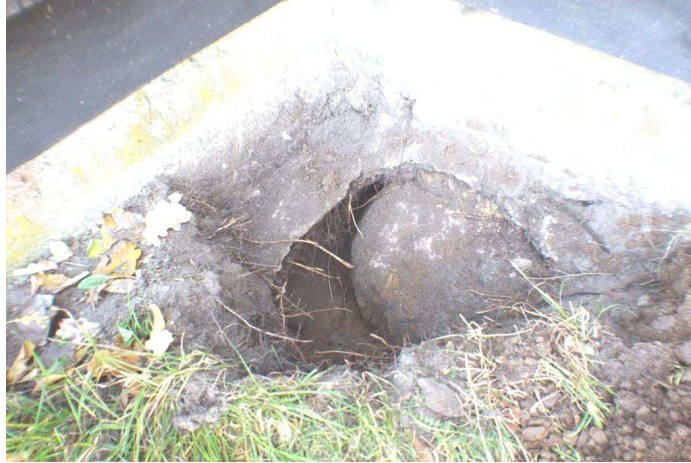
W ramach przeglądu kościoła wykonano wiele odkrywek, mających określić stan techniczny elementów kościoła. W odkrywkach fundamentowych poza ścianą zachodnią stwierdzono ceglane oraz betonowe (żelbetowe) posadowienie kościoła na zmiennych poziomach posadowienia, wykonane z pozostałościami najniżej położonych głazów otoczkowych. Pod drewnianą ścianą zachodnią prawdopodobnie występuje ceglane posadowienie na kamiennych otoczkach. W wielu miejscach brak poziomej izolacji przeciwwilgociowej lub jest ona uszkodzona. Fundamenty zasadniczo w dostatecznym stanie technicznym.

fot.17. Widok posadowienia z betonowym (żelbetowym) minowaniem w narożniku pomiędzy nawą i zakrystią

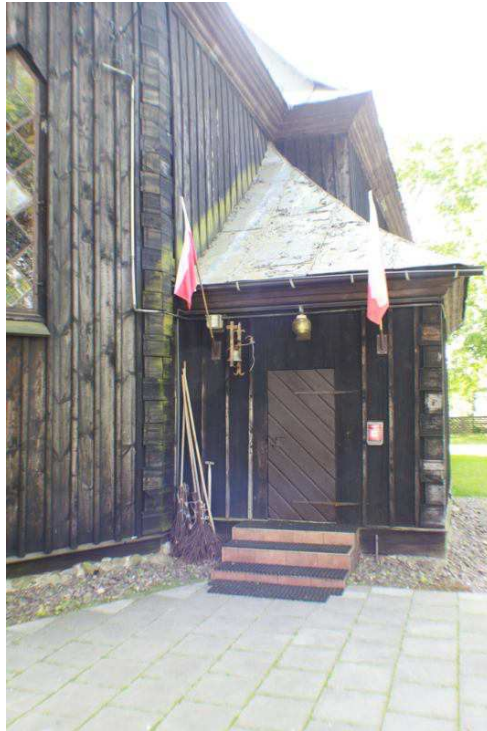
fot.18. Widok posadowienia z betonowym (żelbetowym) cokołem w północno-wschodnim narożniku prezbiterium

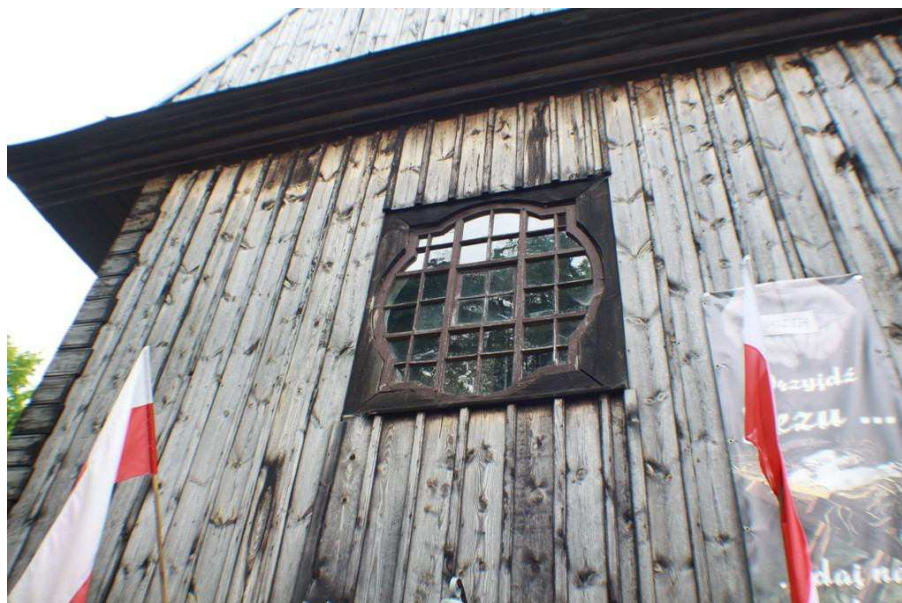
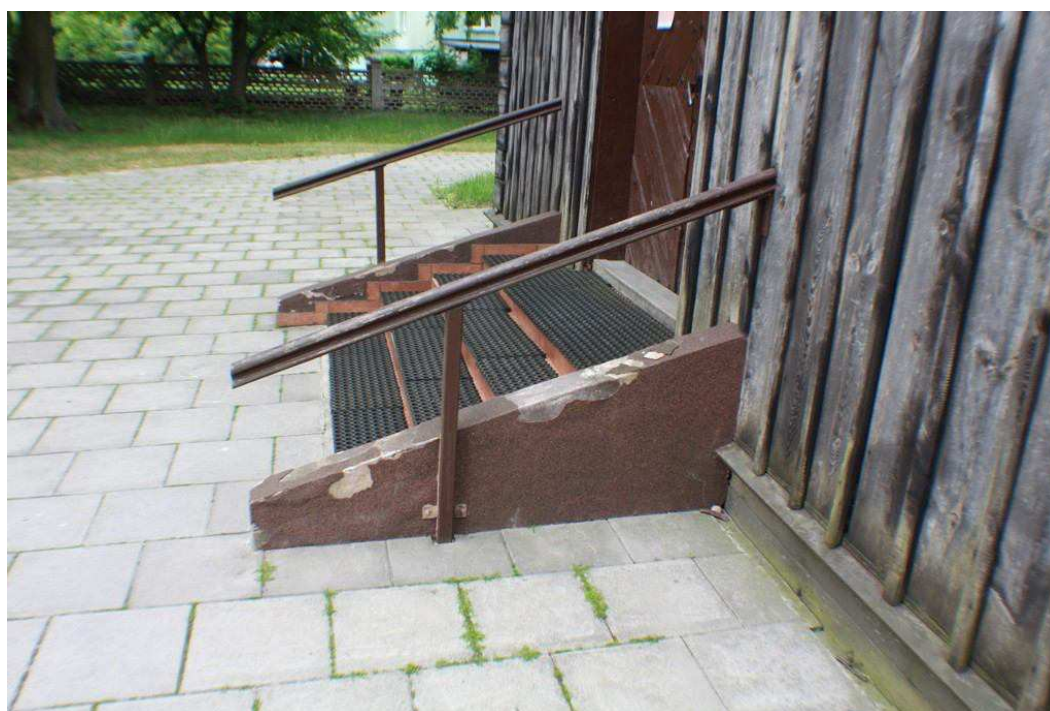
Szalunek zewnętrzny z desek był wielokrotnie naprawiany i uzupełniany, zewnętrzne słupy wzmacniające (lisice) są w wielu miejscach całkowicie zbutwiałe i nie nadają się do naprawy.

fot.19. Widok uszkodzeń szalunku zewnętrznego – elewacja zachodnia

fot.20. Widok uszkodzeń szalunku zewnętrznego – elewacja zachodnia

- **prace prowadzone przy drewnianych ścianach kościoła.** Ze względu na pojawienie się w wielu miejscach śladów żerowania owadów, należy dokonać dokładnego przeglądu drewnianego zrębu ścian kościoła po zdjęciu szalunku zewnętrznego. Najprawdopodobniej w znacznym zakresie wymiany będzie wymagała podwalina wraz z montażem poziomej izolacji przeciwwilgociowej z papy lub folii fundamentowej. Przewiduje się również wymianę uszkodzonych
