# **EKSPERTYZA TECHNICZNA DLA KONSTRUKCJI I POKRYCIA DACHU BUDYNKU URZĘDU MIEJSKIEGO W ZELOWIE**

Adres obiektu: **dz. nr ewid. 167/28, obr. m. Żelów  
gmina Żelów**

Inwestor: **Gmina Żelów  
z siedzibą: ul. Żeromskiego 23, 97-425 Żelów**

**lipiec 2020 r.**

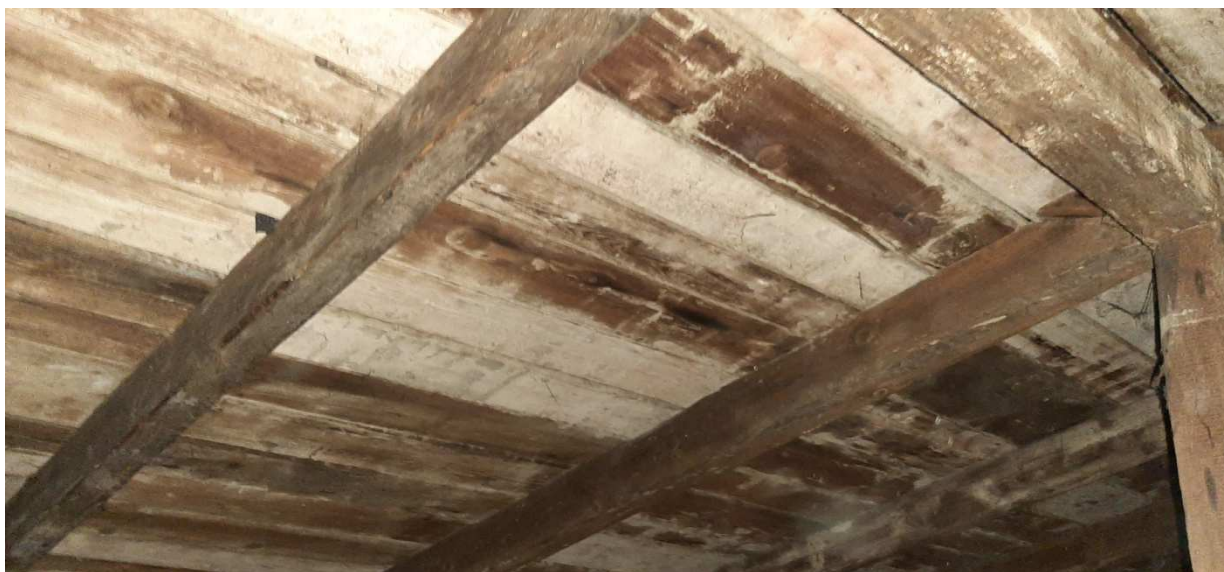
Stan więźby dachowej oceniono na podstawie oględzin makroskopowych. Drewno w wielu miejscach okazuje oznaki butwienia lub zagrzybienia. Drewno poczerniałe, dotknięte sinizną, powodującą utratę klasy wytrzymałości tarcicy. Konstrukcja więźby dachowej wykazuje duże zużycie (najprawdopodobniej wcześniej była niewłaściwie użytkowana – przecieki). Obecnie nie stwierdzono widocznych przecieków pokrycia dachowego.

Fot.4 Widoczne zagrzybienie elementów głównych więźby i deskowania dachu

Pomimo stanu technicznego umożliwiającego wykonanie planowanej inwestycji, zaleca się przeprowadzenie analizy ekonomicznej w celu ustalenia możliwości przeprowadzenia kompleksowego remontu konstrukcji dachowej i pokrycia dachowego na budynku. Należy wziąć pod uwagę wymienione w ekspertyzie usterki oraz postępującą korozję biologiczną konstrukcji i deskowania, jak również niedostateczną izolację termiczną dachu.

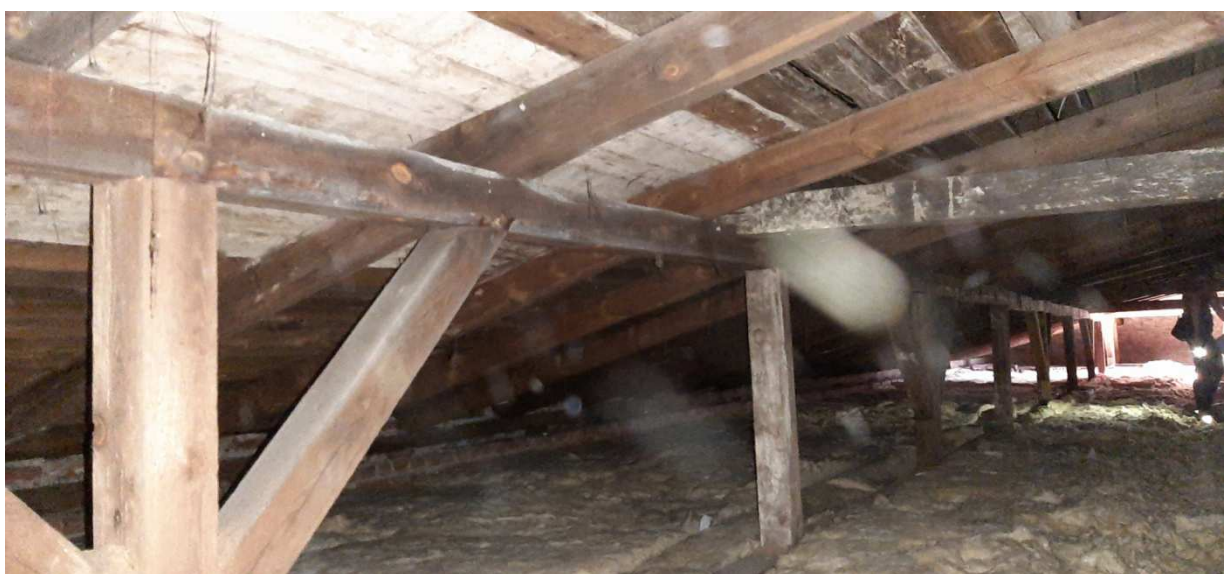
Fot.5 Widoczne zagrzybienie elementów głównych więźby i deskowania dachu

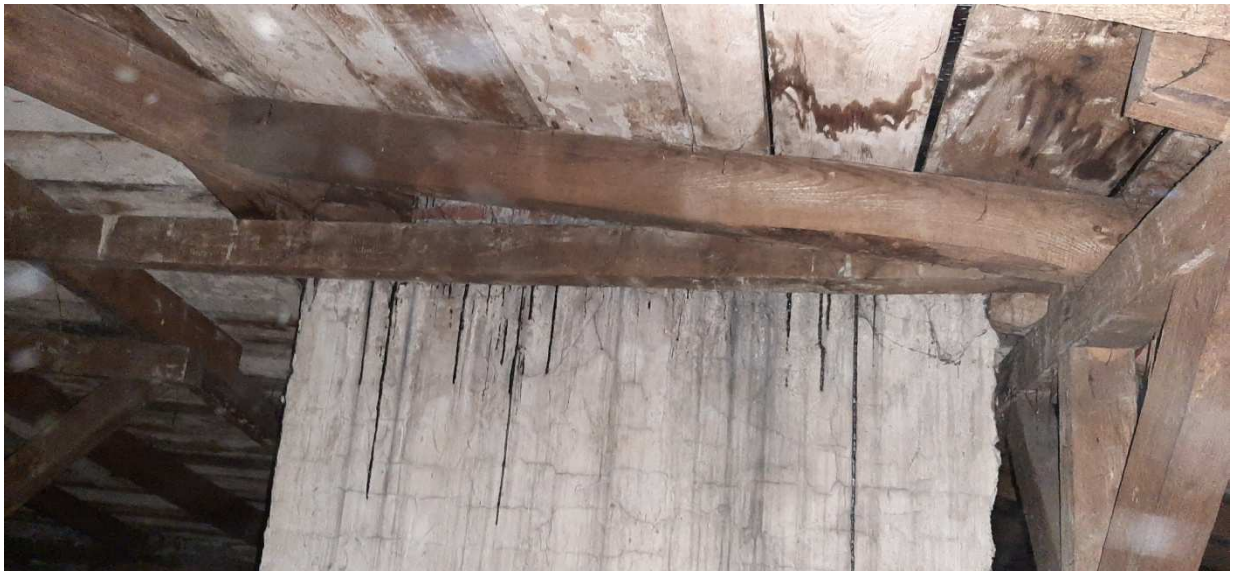
Fot.6 Więźba w okolicy kominów - potencjalne miejsce przecieków

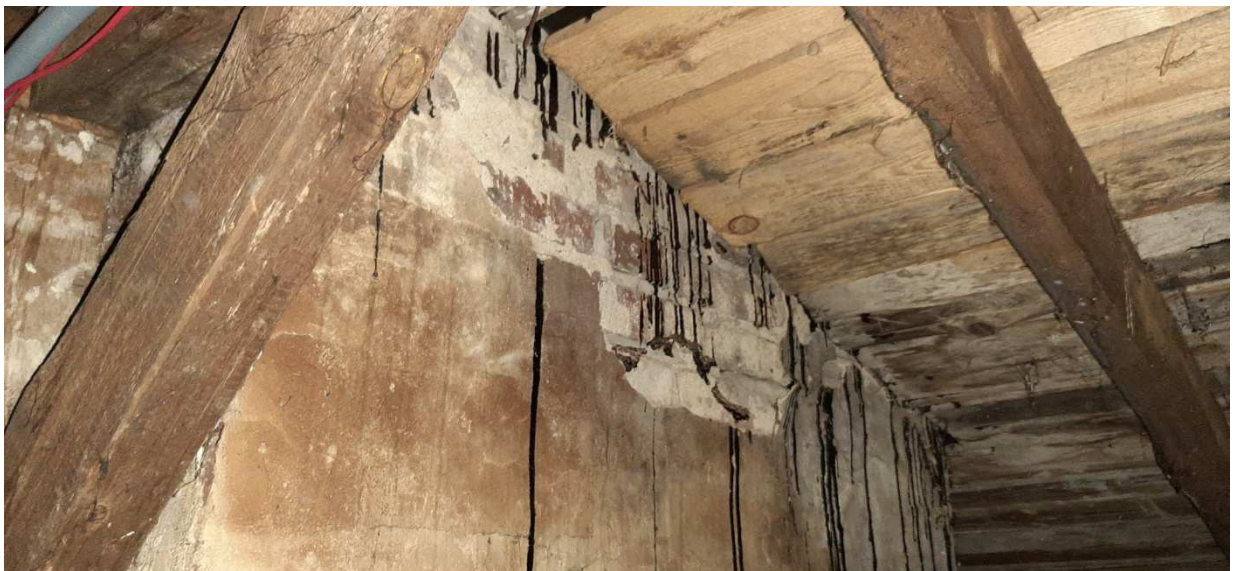
Fot.7 Więźba w okolicy kominów - potencjalne miejsce przecieków

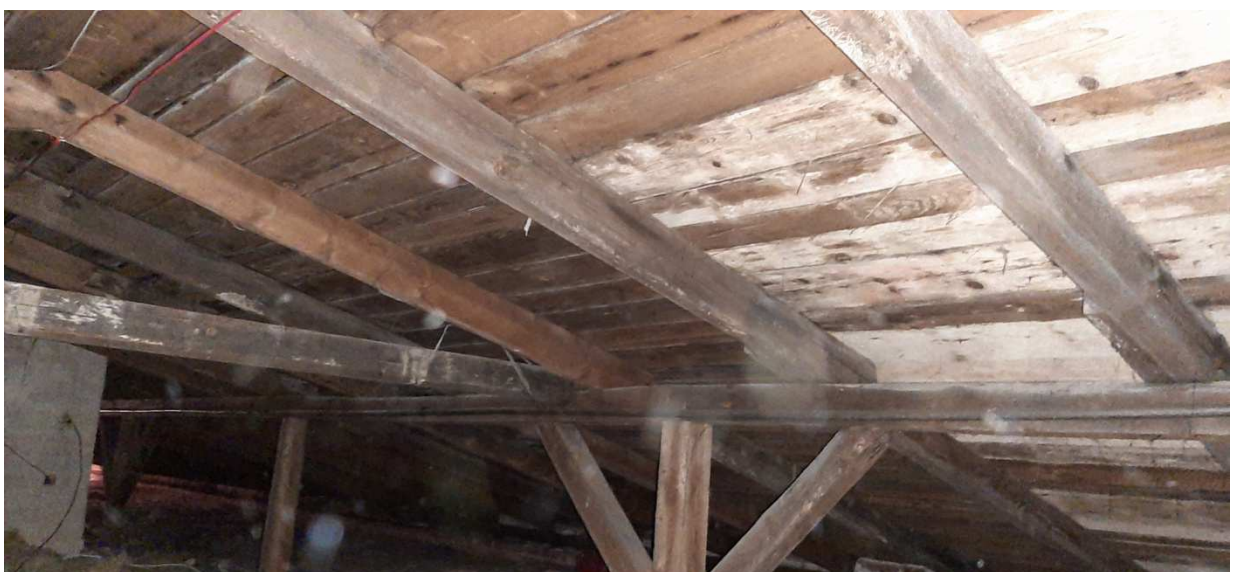
Fot.8 Widoczne zagrzybienie elementów głównych więźby i deskowania dachu

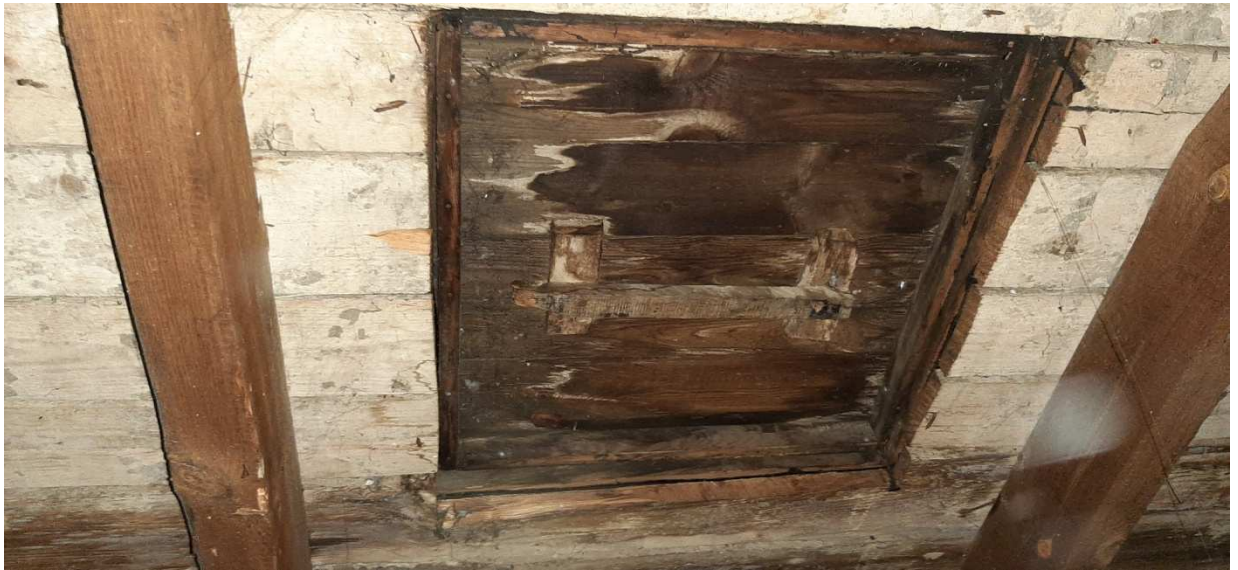
Fot.9 Wylaz dachowy z oznakami korozji biologicznej

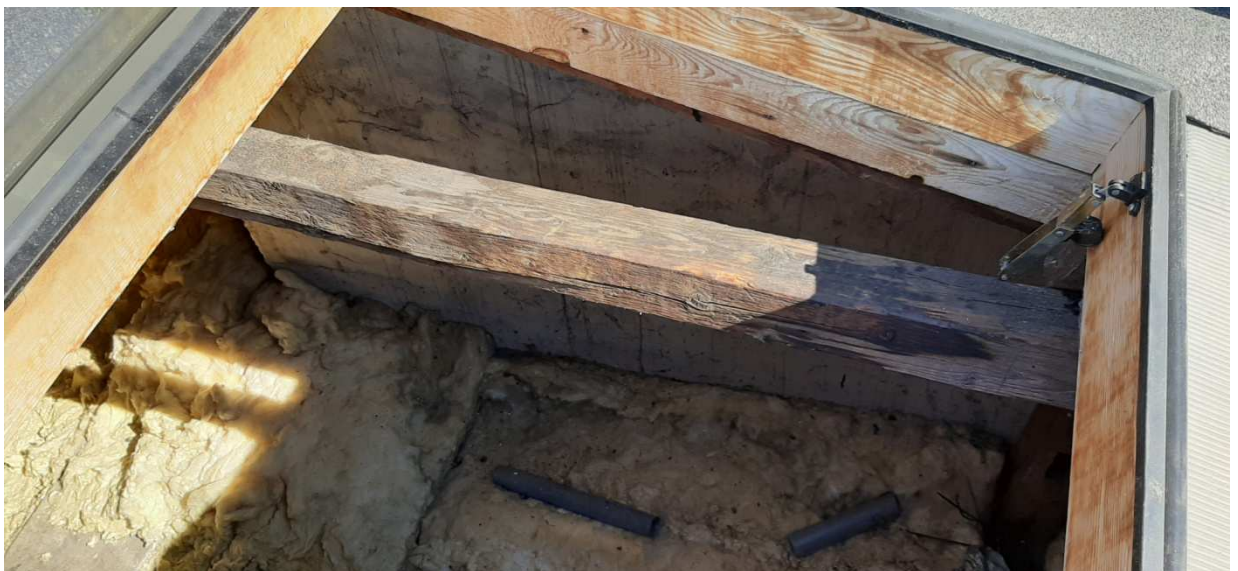
Fot.10 Belka dachowa z oznakami korozji biologicznej

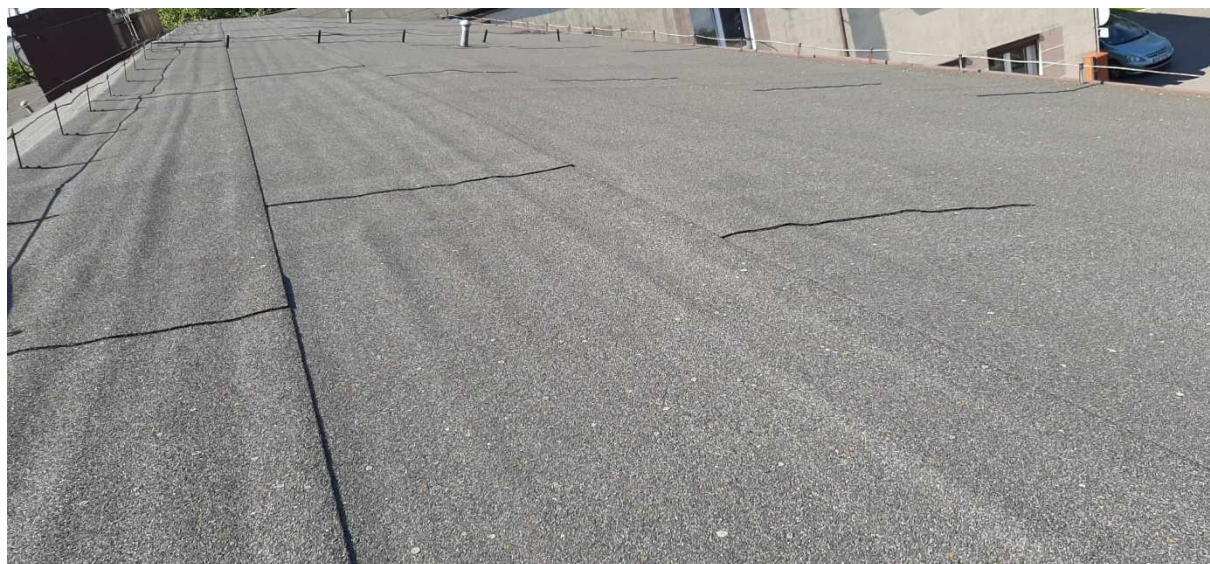
Fot.11 Widok na płaszczyznę połączenia dachowej

Deskowanie niemal na całej powierzchni okazuje oznaki korozji biologicznej. Drewno poczerniałe, dotknięte sinizną. Pojedyncze deski "klawiszują" między sobą, co wpływa niekorzystnie na estetykę poszycia.

Krycie wierzchnie z papy termozgrzewalnej wykonane prawidłowo. Zakłady na pasach papy prawidłowe, jednakże z powodu klawiszujących desek podkładowych całość połączenia jest "pofalowana", co może prowadzić do rozszczelnienia w pokryciu dachowym, zwłaszcza w obrębie obróbek blacharskich - zarówno kominów, ścian jak i wyłazów dachowych.

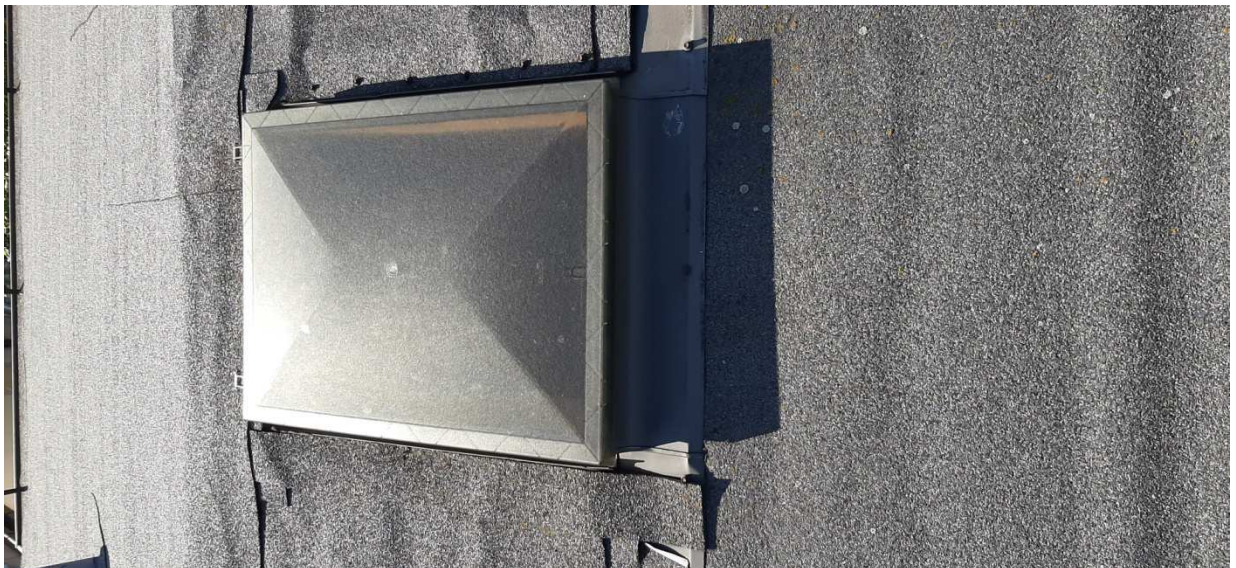
Obróbka wyłazu dachowego w niższej części dachu wykonana jest w sposób nie gwarantujący szczelności. Pas papy nałożony na blachę jest zbyt wąski, przez co zakład na zgrzew jest niedostateczny.

Fot.14 Widok na obróbkę wyłazu dachowego w części niższej dachu

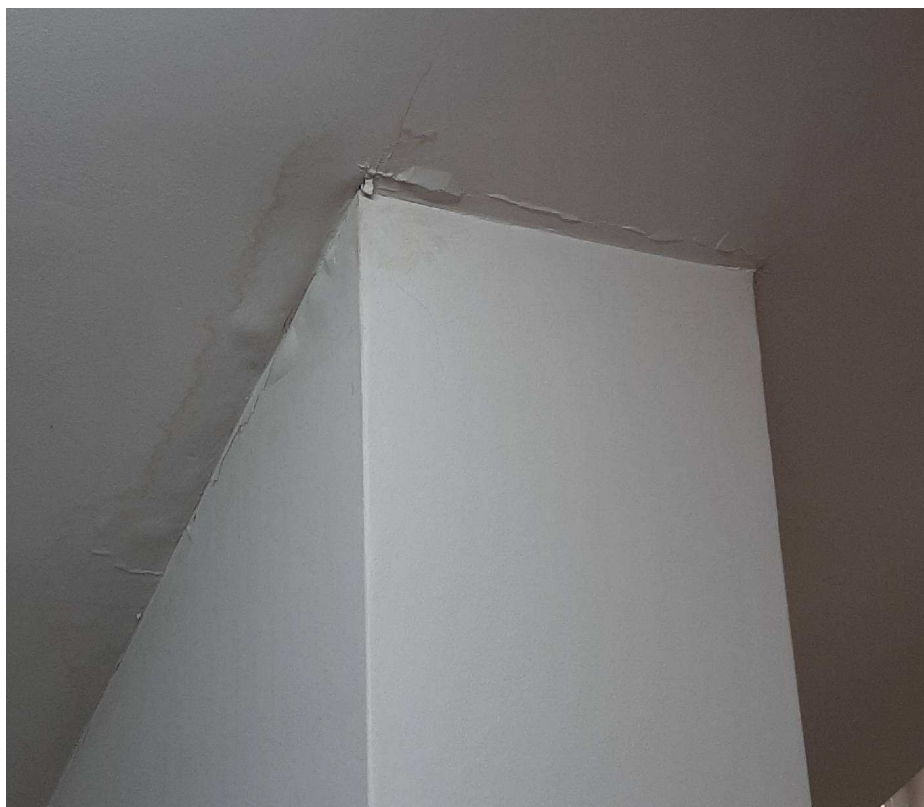
W części wyższej budynku, na poddaszu użytkowym zauważono przecieki na płytach karton-gipsowych montowanych na suficie w rejonie obróbek kominów oraz wylazu dachowego.

Fot.16 Przecieki przy kominie w części wyższej dachu

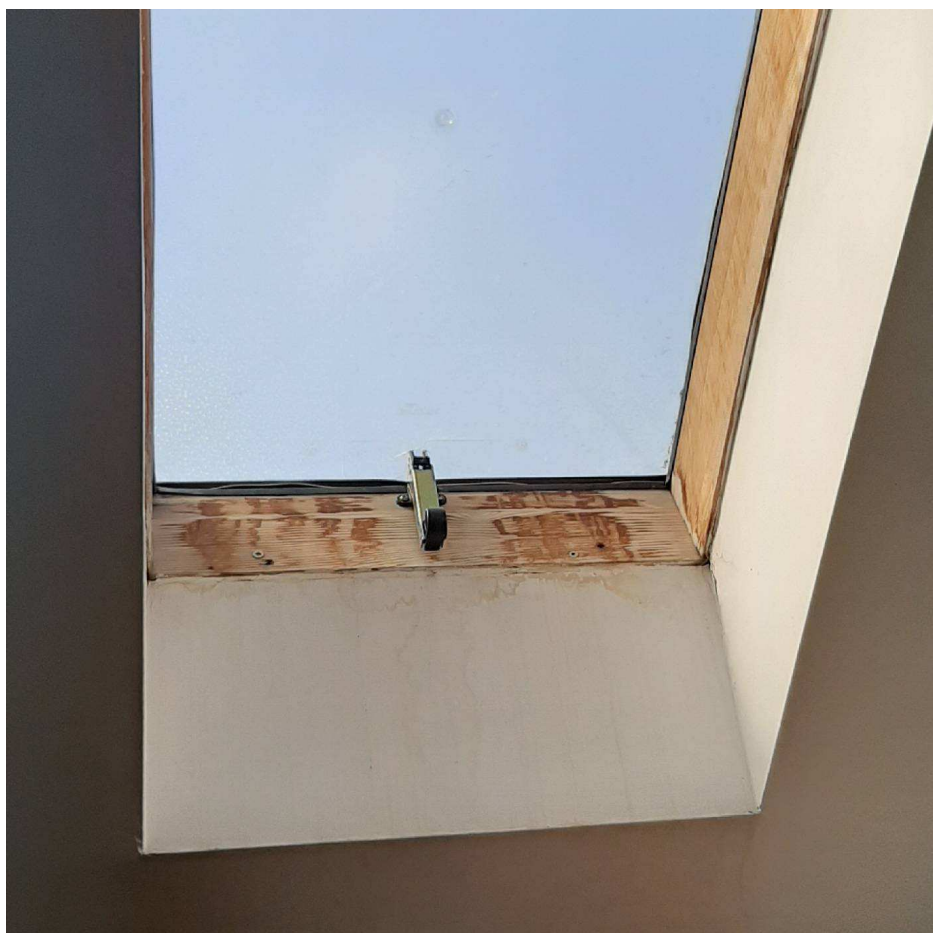
Fot.17 Przecieki przy wylazie dachowym w części wyższej - skraplanie pary wodnej

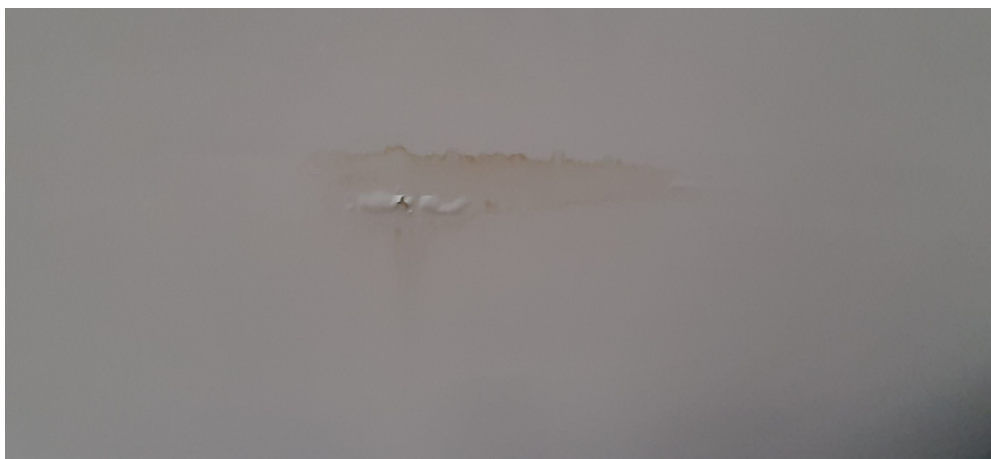
Fot.18 Przecieki na płycie GK - sufit na poddaszu w części wyższej budynku

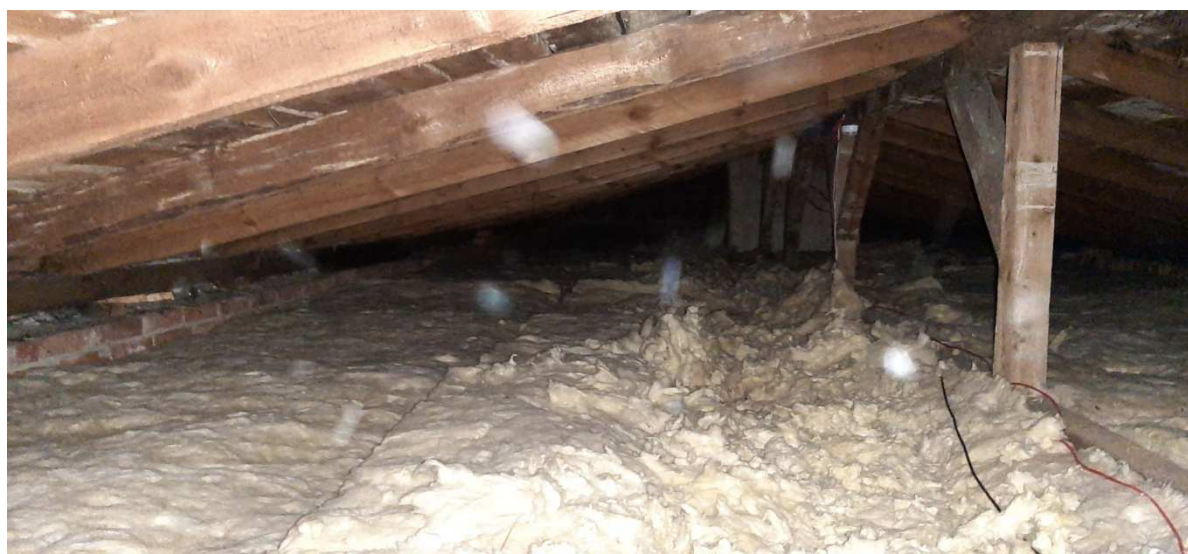
Układ warstw izolacji nie gwarantuje odpowiedniej izolacji termicznej obiektu, brak spełnienia wymaganej wartości dla współczynnika przenikania ciepła. Trociny drzewne nie są odpowiednim materiałem izolacyjnym w stosunku do obecnie używanych technologii, ze względu na wysoką masę, przy słabym oporze cieplnym. Brak jest izolacji przeciwwilgociowej od strony stropu, zapobiegającej migracji wilgoci do warstw izolacji. Brak również zabezpieczenia wierzchniej warstwy wełny mineralnej przed uszkodzeniami związanymi ze sporadycznym ruchem na poddaszu nieużytkowym, związanym z pracami doraźnymi / konserwacyjnymi.

Fot.19 Izolacja termiczna stropu - udeptana wełna mineralna

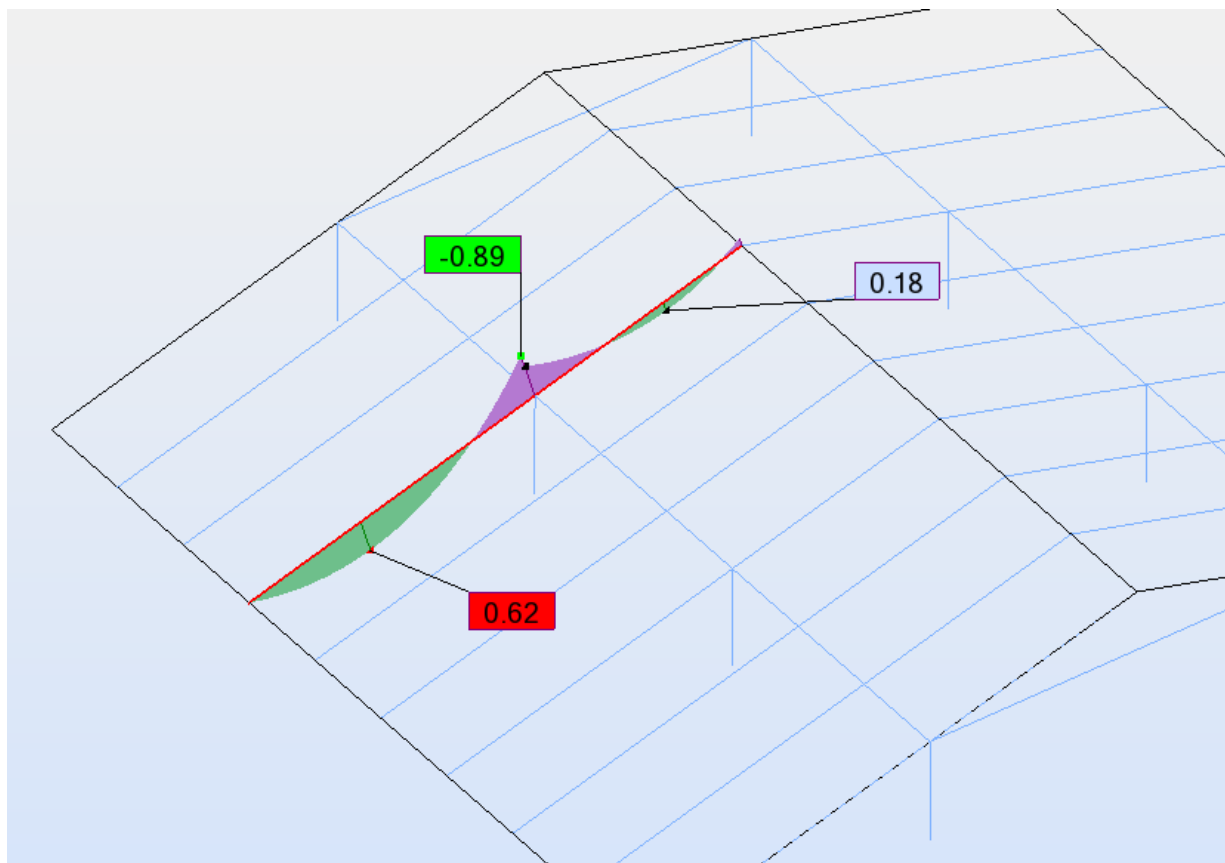
Fot.21 Wyniki obliczeń - momenty gnące dla kombinacji obciążeń

Wyężenie głównych elementów konstrukcyjnych z uwagi na warunki SGN nie przekracza 30% ich nośności.

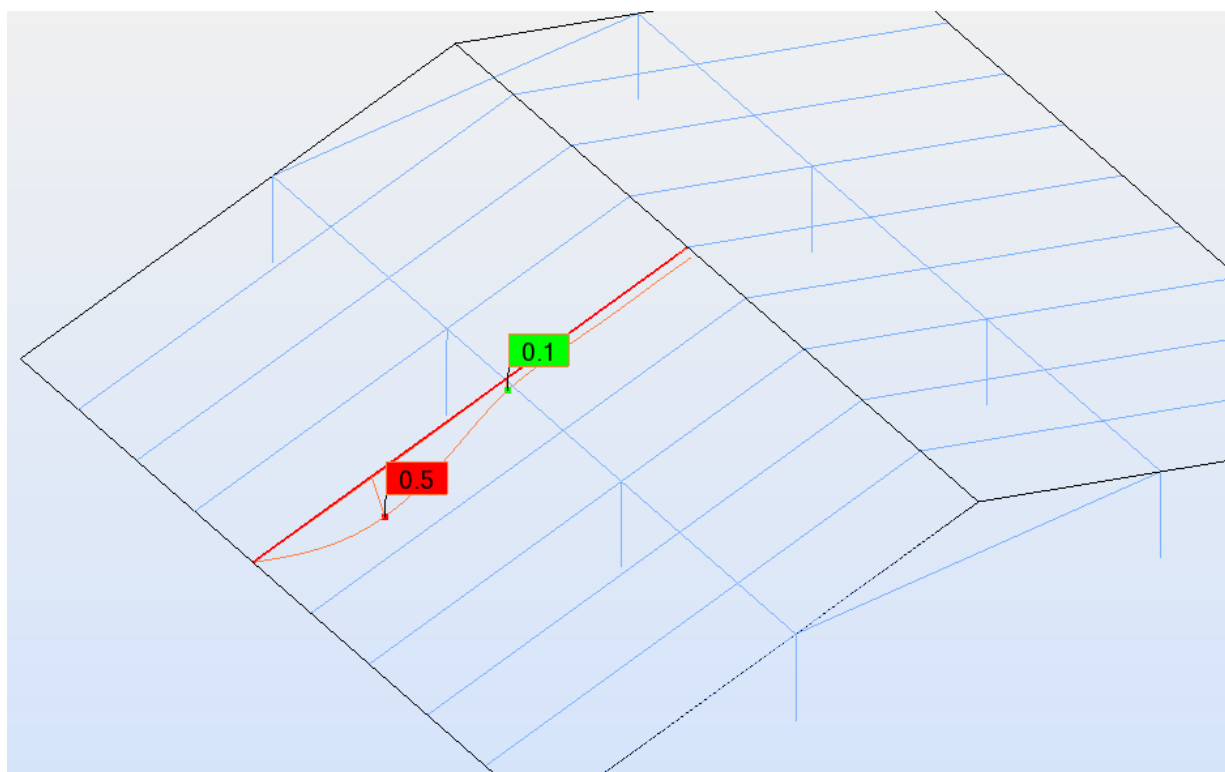
Fot.22 Wyniki obliczeń - ugięcia krokwi

Ugięcia i przemieszczenia maksymalne elementów konstrukcyjnych nie przekraczają wartości granicznych (1,2 cm).
