**TREE CRAFT**  
Zbigniew Tkaczyk  
ul. Rzeczycka 11, 23-200 Kraśnik  
NIP: 658 166 93 10 REGON: 060500240  
tel. 609772832

Kraśnik 17. 01. 2024 r.

**OPINIA DENDROLOGICZNA OSIEMNASTU DRZEW BĘDĄCYCH POMNIKAMI  
PRZYRODY ZNAJDUJĄCYCH SIĘ NA DZIAŁCE NR. 68 ORAZ 54/10 OBRĘB  
GOŚCIERADÓW FOLWARK.**

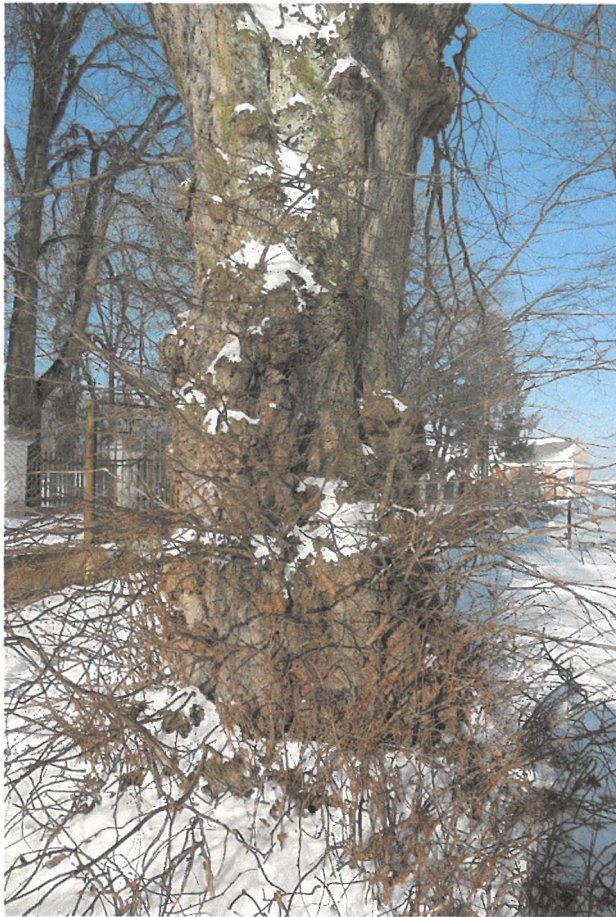
| LP | Nazwa gatunkowa | Obwód pnia (cm) | Średnica Korony (m) | Wysokość drzewa (m) | Uwagi na temat aktualnego stanu drzewa | Proponowane zabiegi |
|---|---|---|---|---|---|---|
| 1 | Lipa drobnolistna ( <i>Tilia cordata</i> L.) | 396 | 15 | 22 | Pędy regeneracyjne w części odziomkowej. Liczne zrakowacenia na pniu. Na wysokości około 3 m pień rozwidła się na 3 przewodniki. Brak pęknięć u nasady przewodników. W koronie liczne ślady po odłamujących się obumarłych konarach i gałęziach. Drobnny i gruby posusz, wiszące odłamane gałęzie. | Usunąć pędy regeneracyjne wokół pnia i z odziomka. Od strony północno-wschodniej skrócić zwisający konar. Od strony zachodniej skrócić konar sięgający nad drogę dojazdową do DPS. Konar ten należy zabezpieczyć wiązaniem linowym. Usunąć posusz i wiszące martwe gałęzie w koronie. |

Odziomek i pień lipy nr 1.

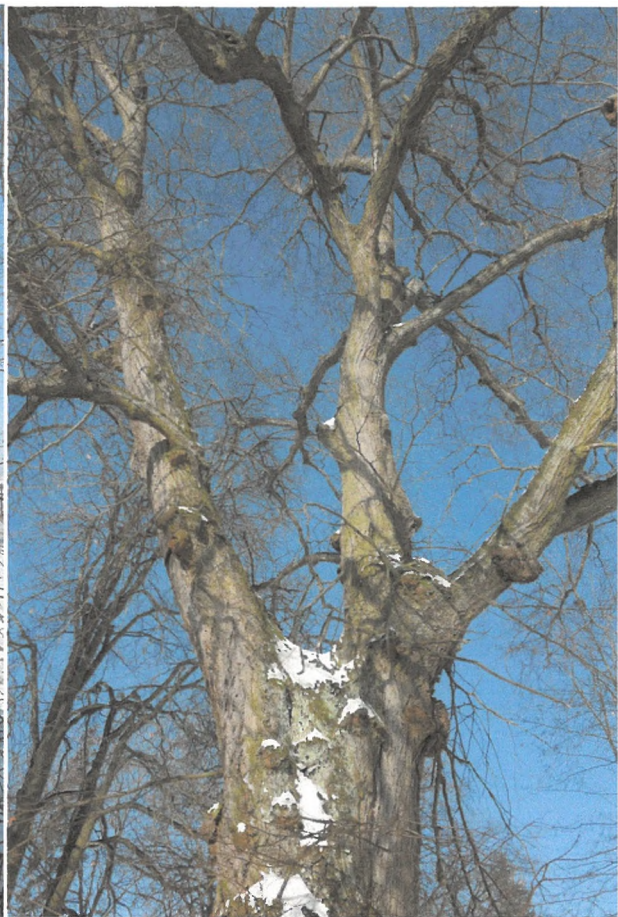
Nasada korony i korona lipy nr 1.

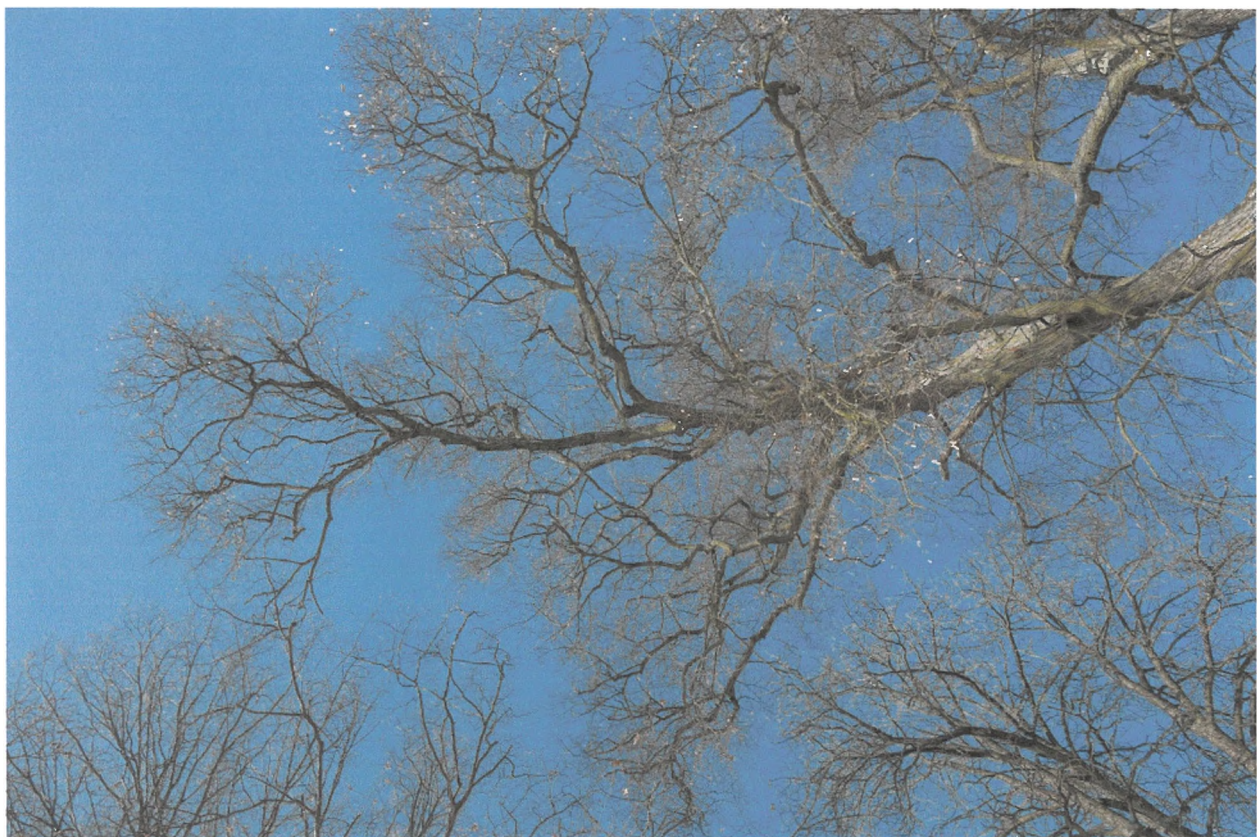
Fragment korony lipy nr 1.

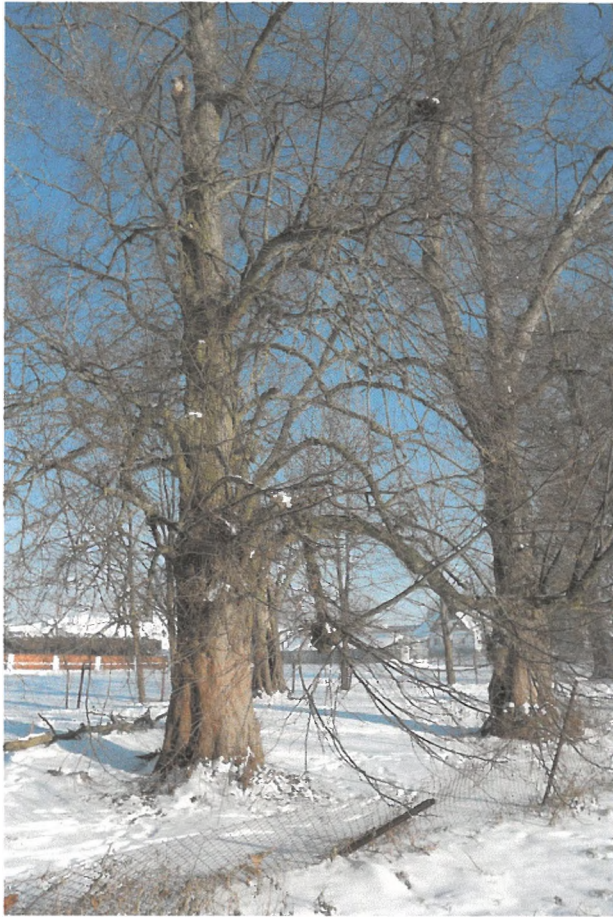
Lipa nr 2.

| LP | Nazwa gatunkowa | Obwód pnia (cm) | Średnica Korony (m) | Wysokość drzewa (m) | Uwagi na temat aktualnego stanu drzewa | Proponowane zabiegi |
|---|---|---|---|---|---|---|
| 2 | Lipa drobnolistna ( <i>Tilia cordata</i> L.) | 310 | 7 | 22 | Pędy regeneracyjne wokół pnia i na odziomku. Na pniu ślady po usuwanych i odłamanych konarach. Duża ilość pędów regeneracyjnych. Nisko osadzona korona. Pierwsze konary już na wysokości 2,5 m. Na wysokości około 10 m kikut po odłamanym grubym konarze. Guzy i zrakowacenia na pniu. Od strony południowej gniazdo. | Cięcia sanitarne i prześwietlające. Należy skrócić dolne zwisające konary. Skrócić odłamany kikut w koronie. |

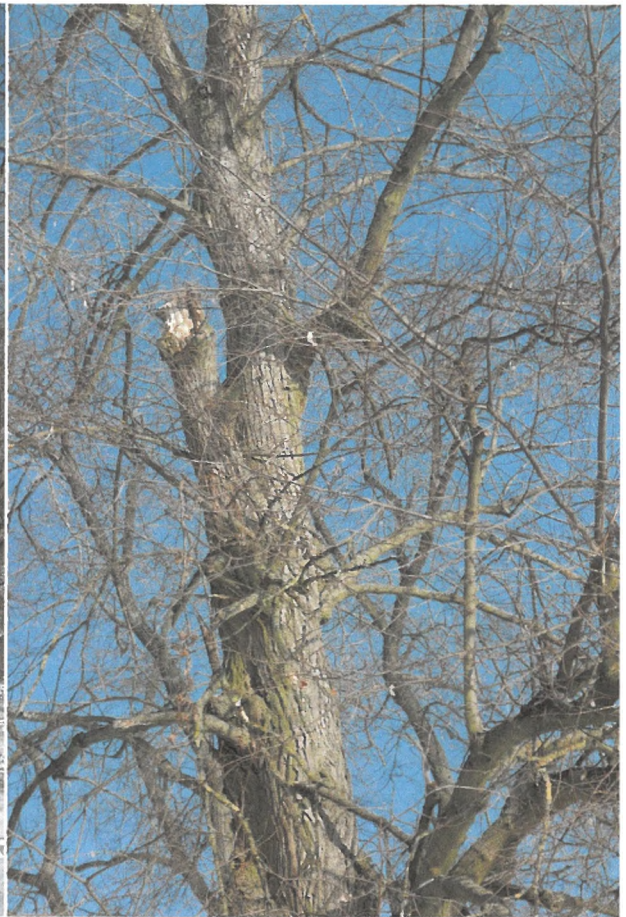
Fragment odłamanej konaru na lipie nr 2.

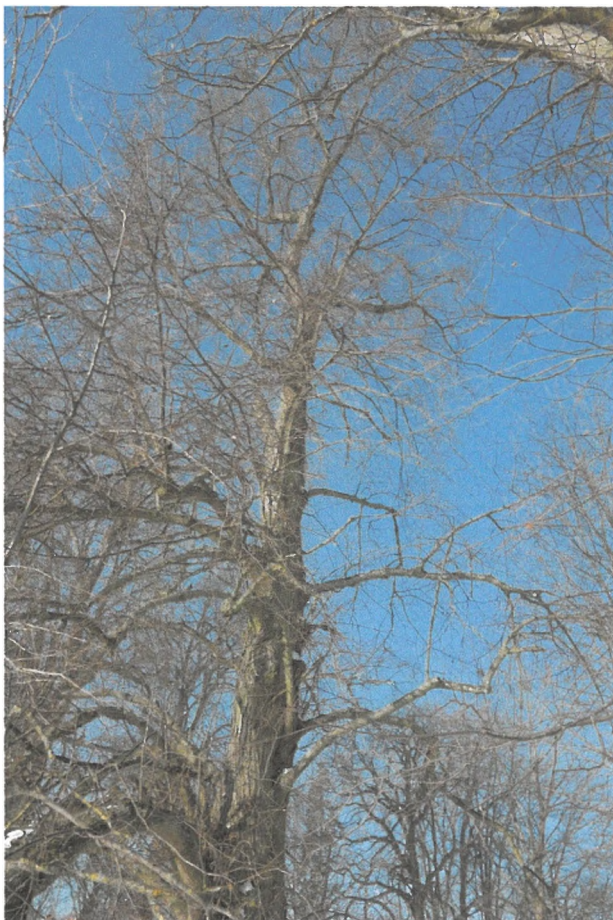
Korona lipy nr 2.

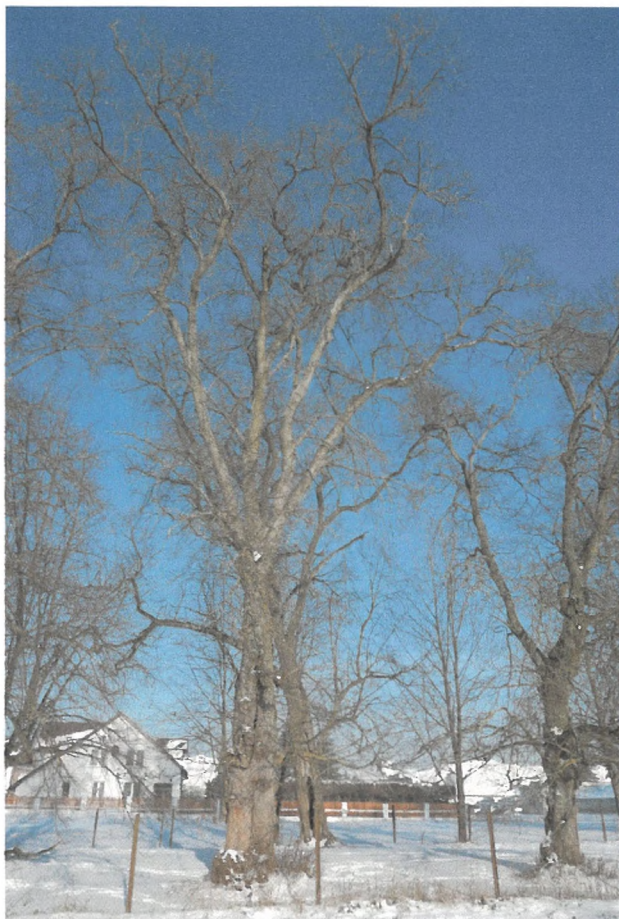
Lipa nr 3.

| LP | Nazwa gatunkowa | Obwód pnia (cm) | Średnica Korony (m) | Wysokość drzewa (m) | Uwagi na temat aktualnego stanu drzewa | Proponowane zabiegi |
|---|---|---|---|---|---|---|
| 3 | Lipa drobnolistna ( <i>Tilia cordata</i> L.) | 336 | 12 | 22 | Pędy regeneracyjne wokół pnia i na odziomku. Na pniu guzowate narośla. Od strony południowej na wysokości od 2,5 m do 4 m pęknięcie na pniu z ubytkiem w głąb. Na wysokości około 3 m obumarty kikut obłamanego konaru. Od wysokości 5 m korona rozwidła się na 3 przewodniki. Rozwidlenia bez pęknięć. Od strony wschodniej ślad pęknięcia pnia od odziomka do wysokości 4 m. Pojedyncze suche gałęzie w koronie. | Usunąć pędy regeneracyjne w szyi korzeniowej i wokół pnia. Wykonać cięcia sanitarne w koronie drzewa. |

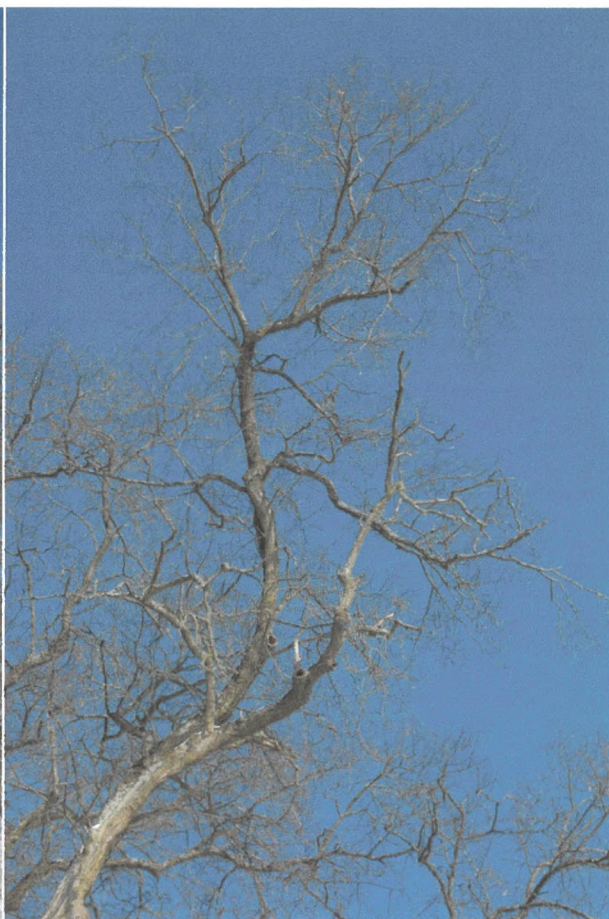
Fragment korony z obumarłym konarem. Lipa nr 3.

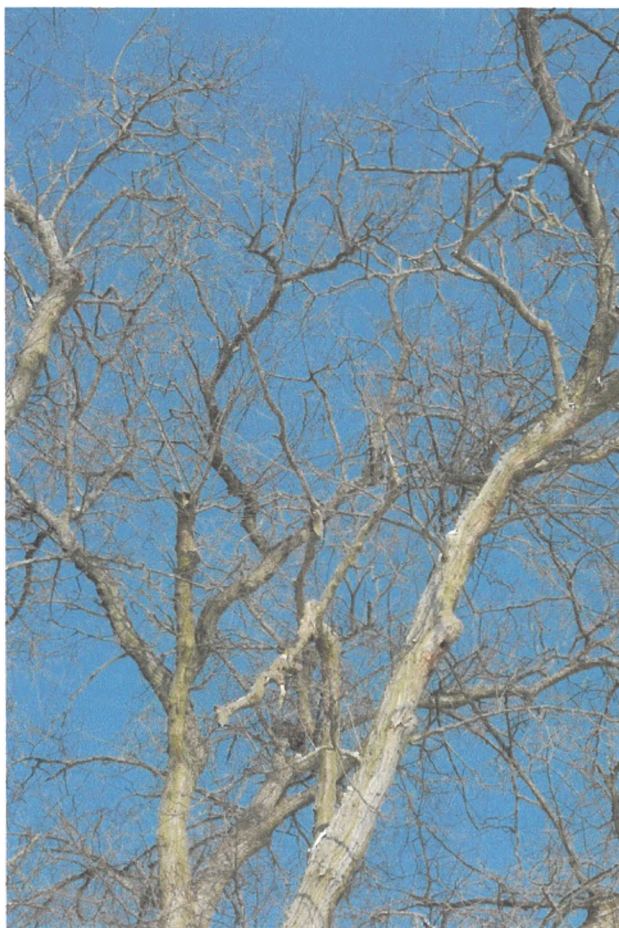
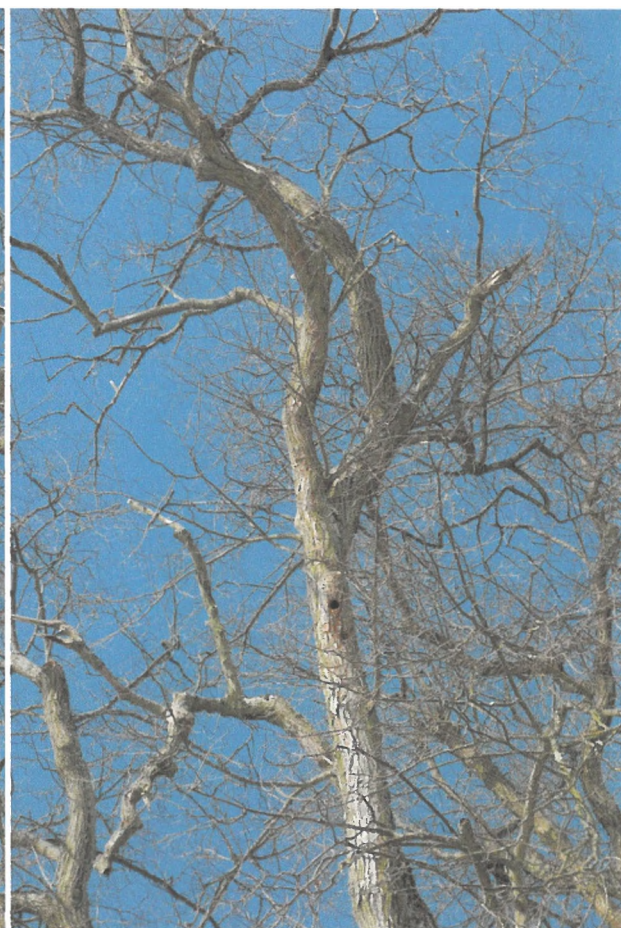
Kikuty obumarłych konarów oraz dziupla na lipie nr 3.

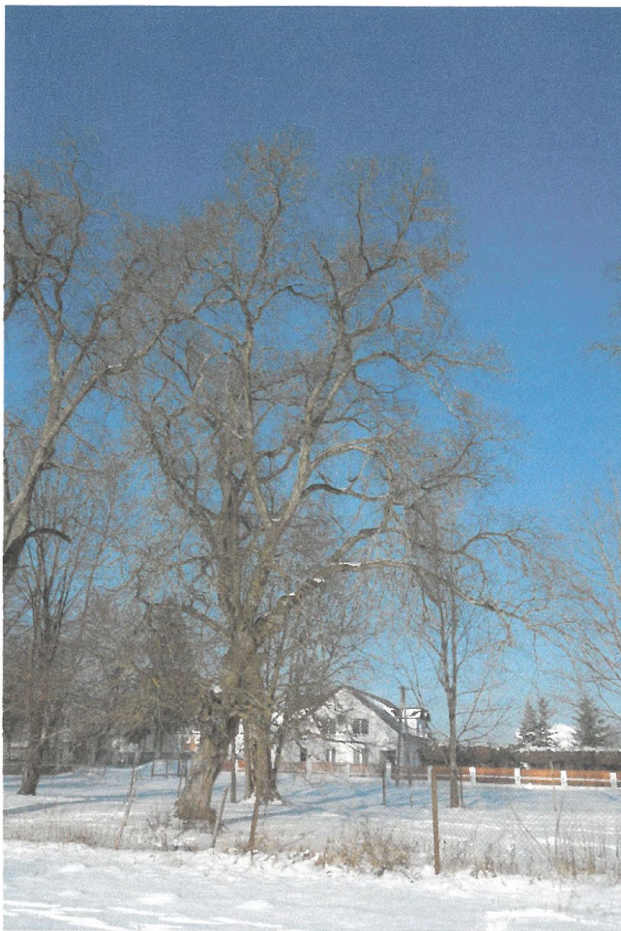
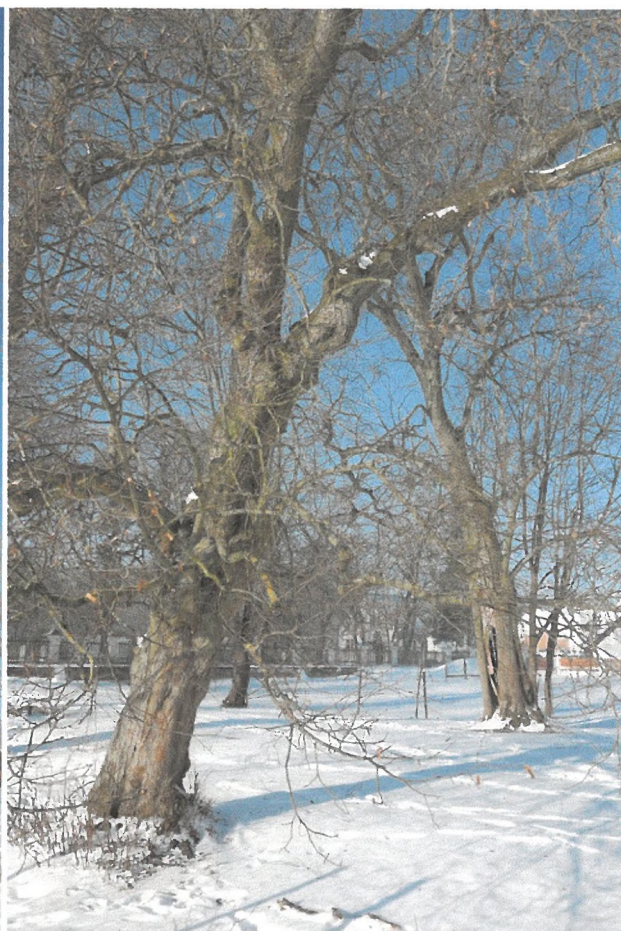
Lipa nr 4.

| LP | Nazwa gatunkowa | Obwód pnia (cm) | Średnica Korony (m) | Wysokość drzewa (m) | Uwagi na temat aktualnego stanu drzewa | Proponowane zabiegi |
|---|---|---|---|---|---|---|
| 4 | Lipa drobnolistna ( <i>Tilia cordata</i> L.) | 205 | 11 | 16 | Pędy regeneracyjne wokół pnia i na odziomku. Korona nisko osadzona, pierwsze gałęzie już od 2 m. Guzowate narośla na pniu. Na wysokości około 5 m korona rozwidła się na 3 przewodniki. Brak śladów pęknięć u nasady przewodników. | Usunąć pędy regeneracyjne. Skrócić najdłuższy konar od strony wschodniej. Skrócić dolne gałęzie. |

| | | | | | Pień pochylony w stronę północno wschodnią. Od strony wschodniej długi wyciągnięty konar. Niewielki posusz w koronie. | |

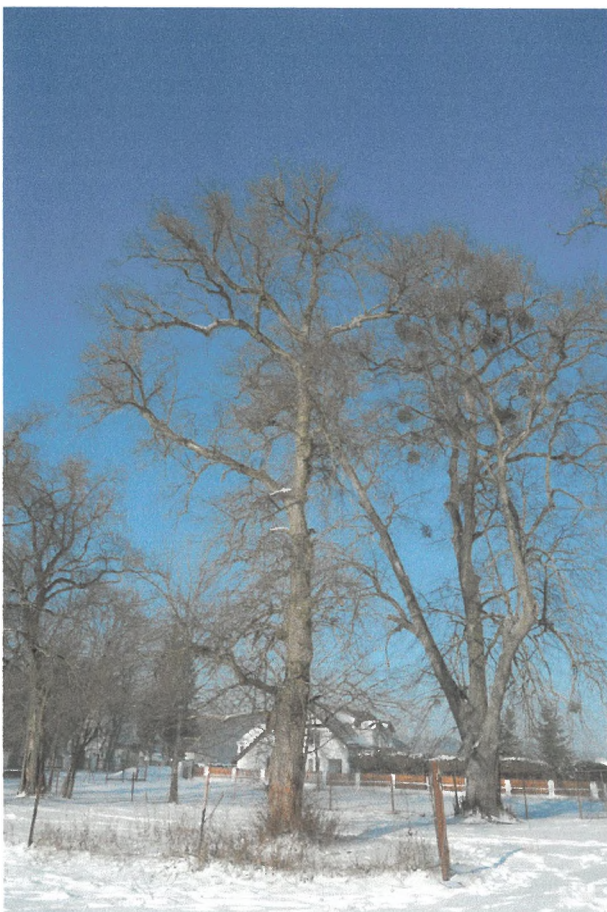
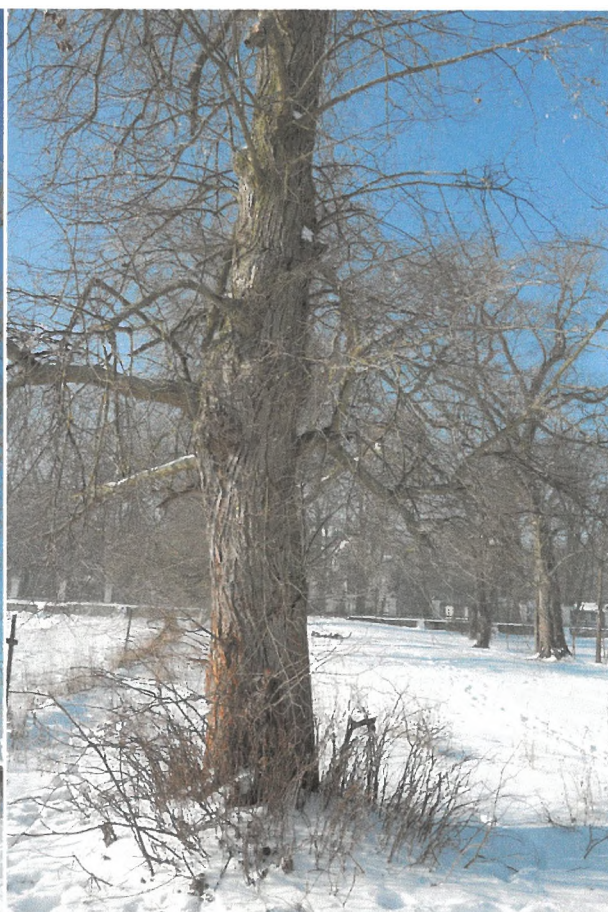
Lipa nr 5.

| 5 | Lipa drobnolistna ( <i>Tilia cordata</i> L.) | 235 | 14 | 16 | Pędy regeneracyjne w szyi korzeniowej. Na pniu guzy. Korona wydłużona na osi wschód - zachód. Od wysokości około 2 m widoczne kikuty po obumarłych i obłamanych konarach. Brak pęknięć w rozwidleniach konarów. W koronie niewielki posusz. Gniazda ptaków. | Usunąć pędy regeneracyjne u podstawy pnia. Cięcia sanitarne w koronie. |

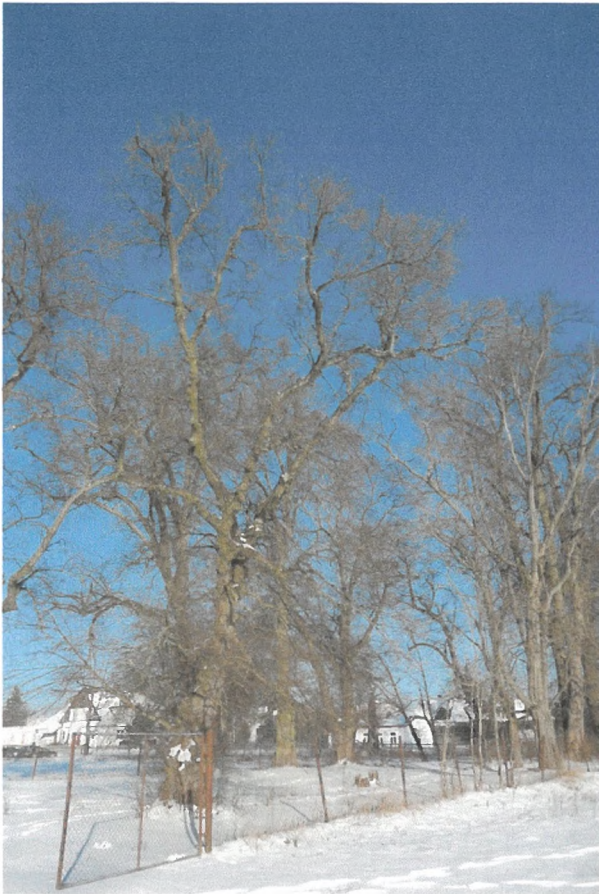
Lipa nr 6.

| 6 | Lipa drobnolistna ( <i>Tilia cordata</i> L.) | 230 | 7 | 12 | Pędy regeneracyjne na pniu. Nisko osadzona korona. Pierwsze gałęzie już od około 2 m wysokości. Pień pochylony w stronę południową. Od strony północnej ślad po odciętym konarze z ubytkiem w głąb aż do podstawy pnia. Niewielki posusz w koronie. | Cięcia sanitarne. Skrócić dolne konary. Usunąć pędy regeneracyjne . |

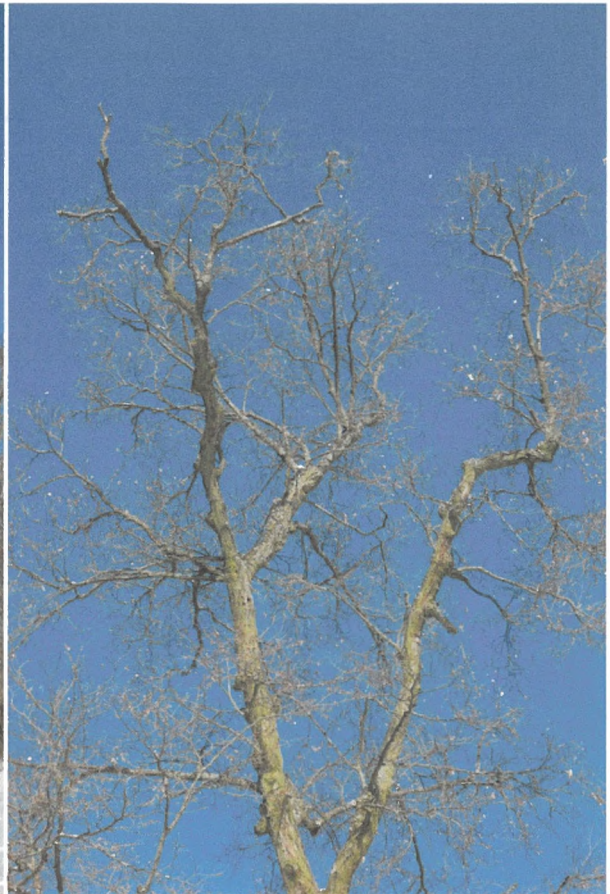
Korona lipy nr 6.

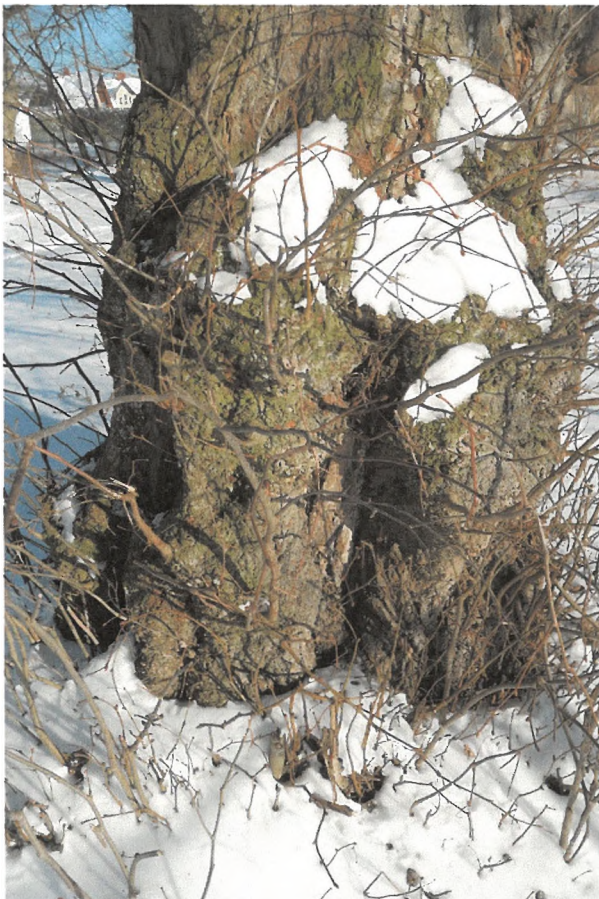
Pędy regeneracyjne na odziomku lipy nr 6.

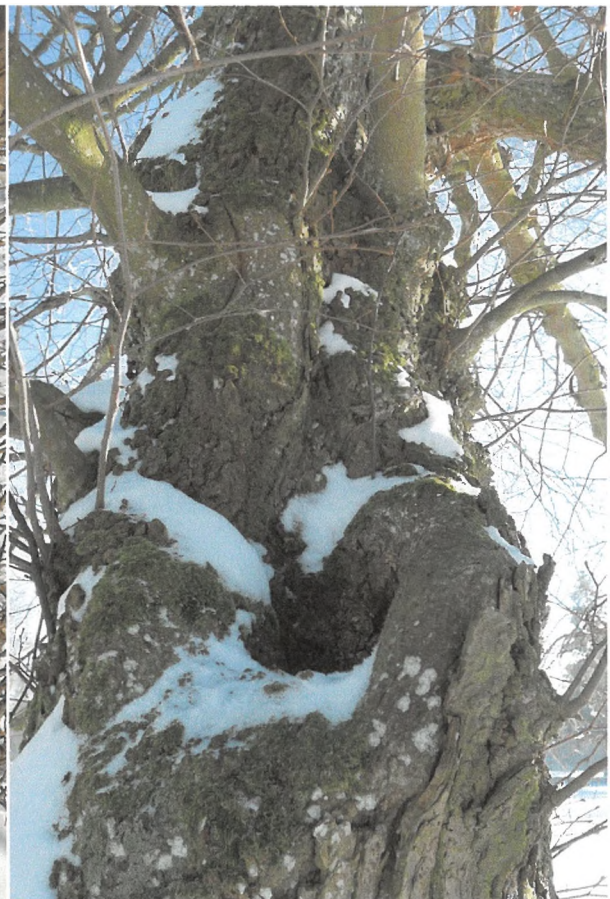
Ubytek w miejscu po konarze na lipie nr 6.

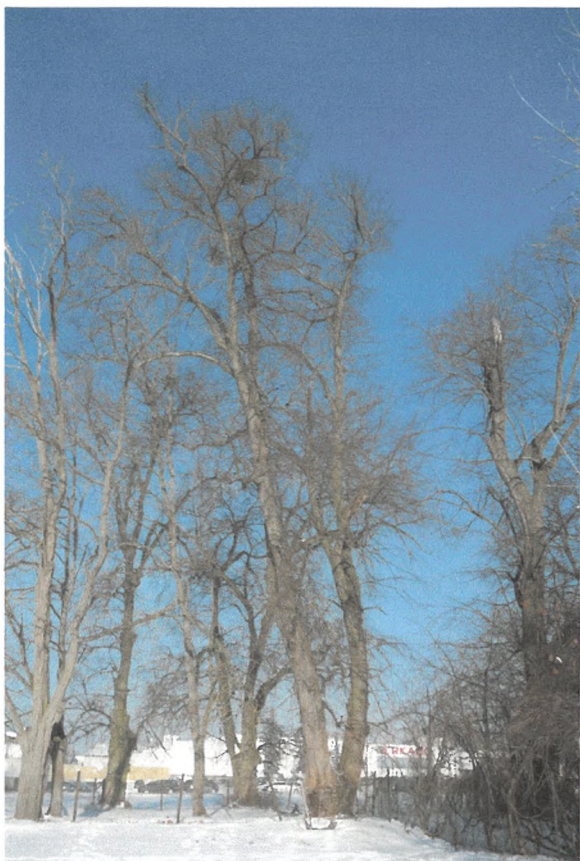
Lipa nr 7.

| 7 | Lipa drobnolistna ( <i>Tilia cordata</i> L.) | 248, 263 | 15 | 23 | Na wysokości 130 cm drzewo rozwidła się na dwa pnie o obwodach 248 cm i 263 cm. Rozwidlenie między pniami bez pęknięcia. Odziomek zniekształcony przez guzy i narośla. W wierzchołkowej części korony martwy konar. Na pniu od strony wschodniej kikuty po obłamanych konarach. Na pniu od strony południowej na wysokości około 11 m dziupla . Drobnny i gruby posusz w koronie. Od strony południowej jemoła. | Zabezpieczenie pni wiązaniem linowym typu COBRA lub równorzędnym. Cięcia sanitarne. Usunięcie jemoły. |

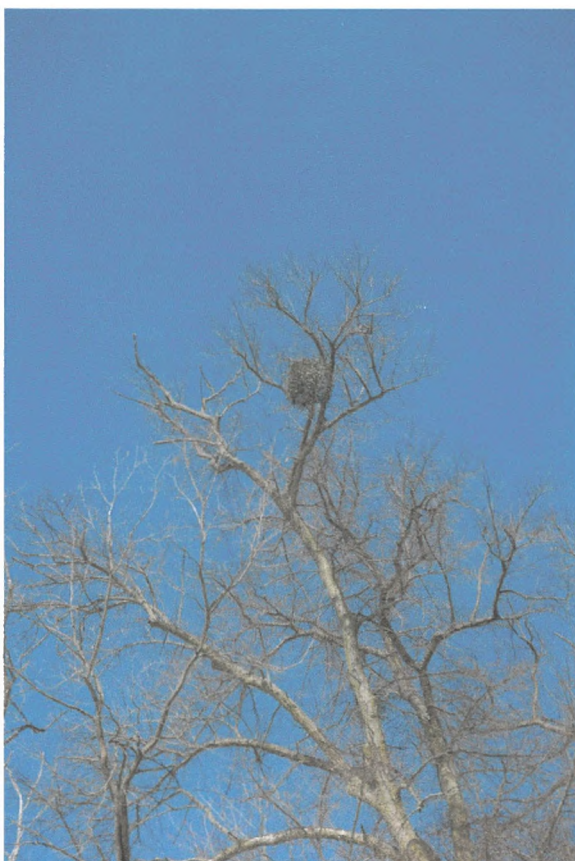
Obumarły konar i jemioła na lipie nr 7.

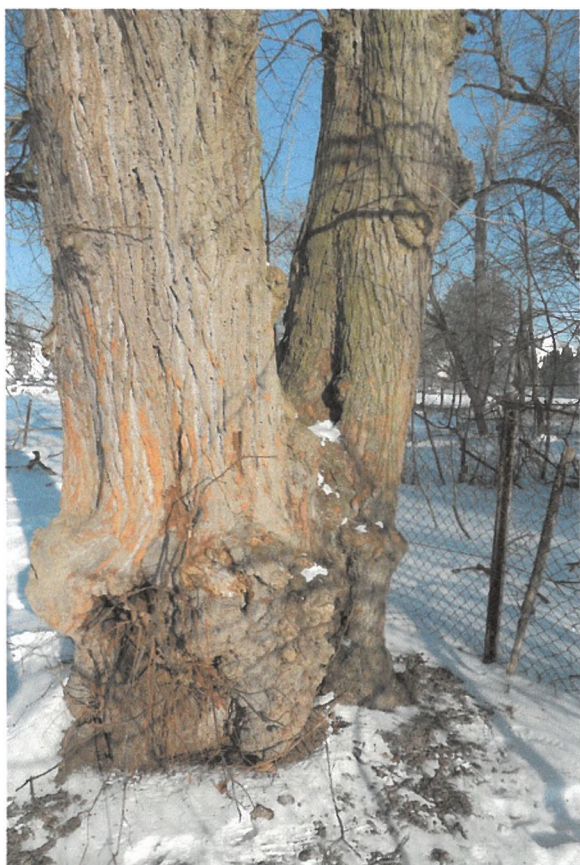
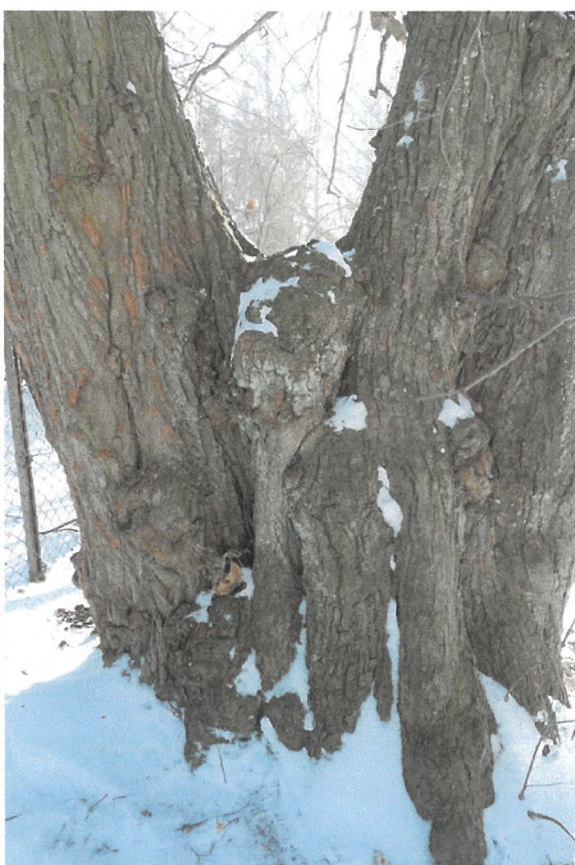
Miejsce rozwidlenia pnia lipy nr 7.

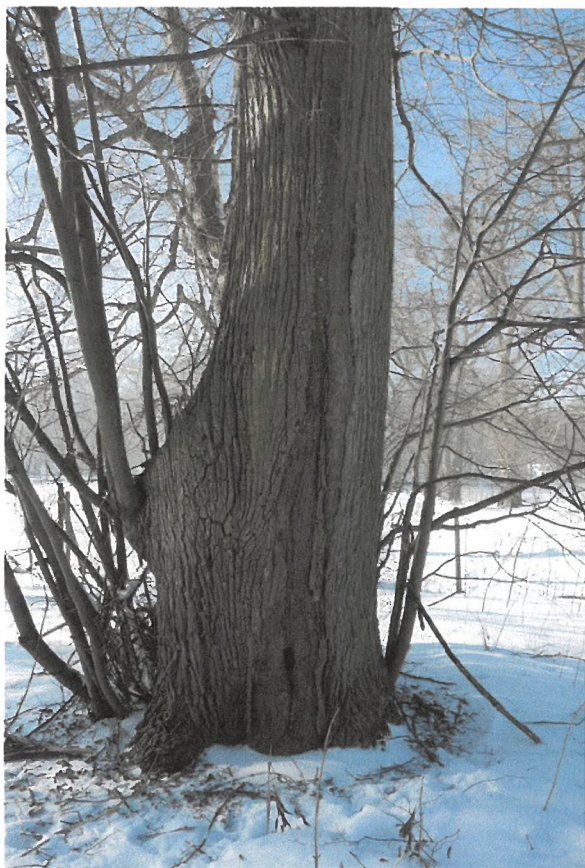
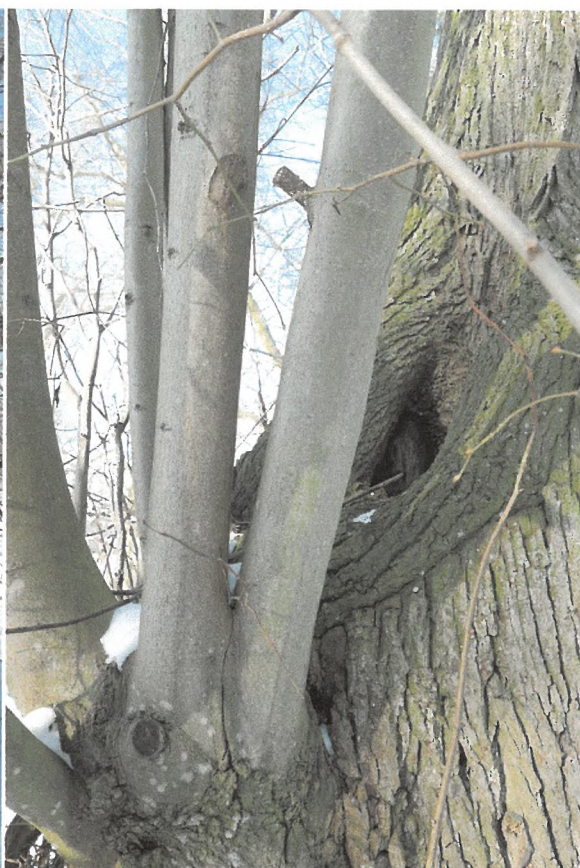
Lipa nr 8.

| 8 | Lipa drobnolistna ( <i>Tilia cordata</i> L.) | 360 | 12 | 22 | Od strony południowej duży ubytek po odciętym lub obłamanym konarze. Poniżej pędy regeneracyjne. Główny przewodnik obłamany na wysokości około 20 m wysokości. Od strony wschodniej ubytek sięgający w głąb pnia z pęknięciem sięgającym do podstawy pnia. Od strony | Korekta korony od strony południowej. Skrócić próchniejący obłamany przewodnik. Usunąć pędy regeneracyjne wokół pnia. |

| | | | | | południowej uszkodzenie pnia spowodowane prawdopodobnie przez piorun. Duża ilość pędów regeneracyjnych wokół pnia. | |

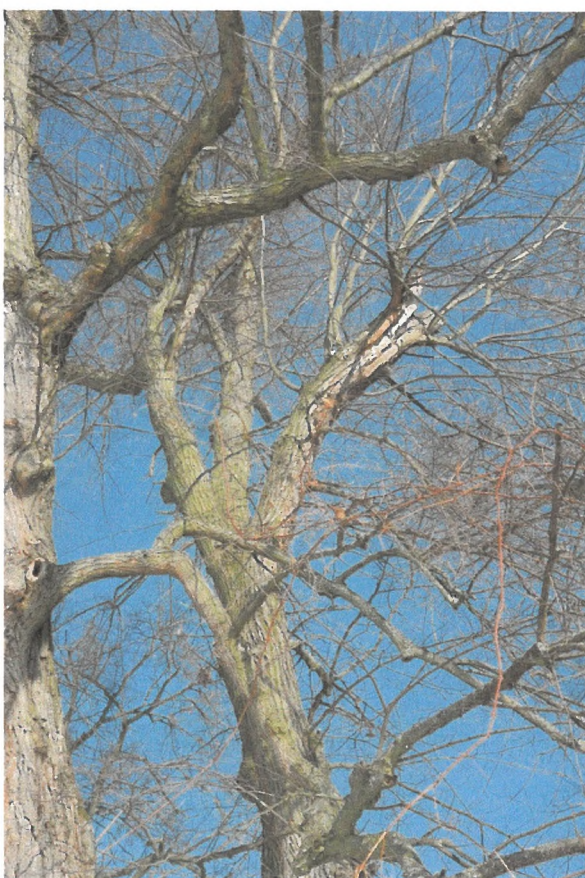
Fragment korony lipy nr 8.

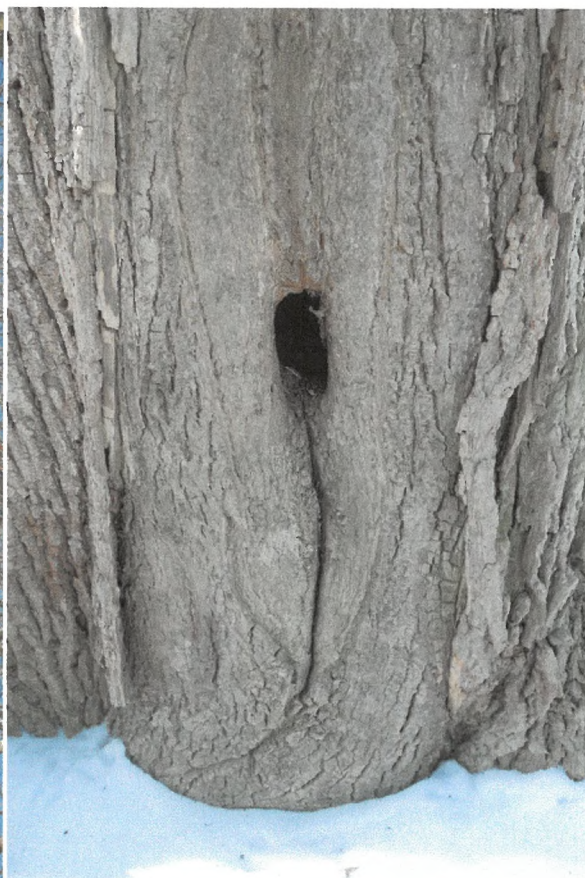
Odziomek z ubytkiem lipy nr 8.

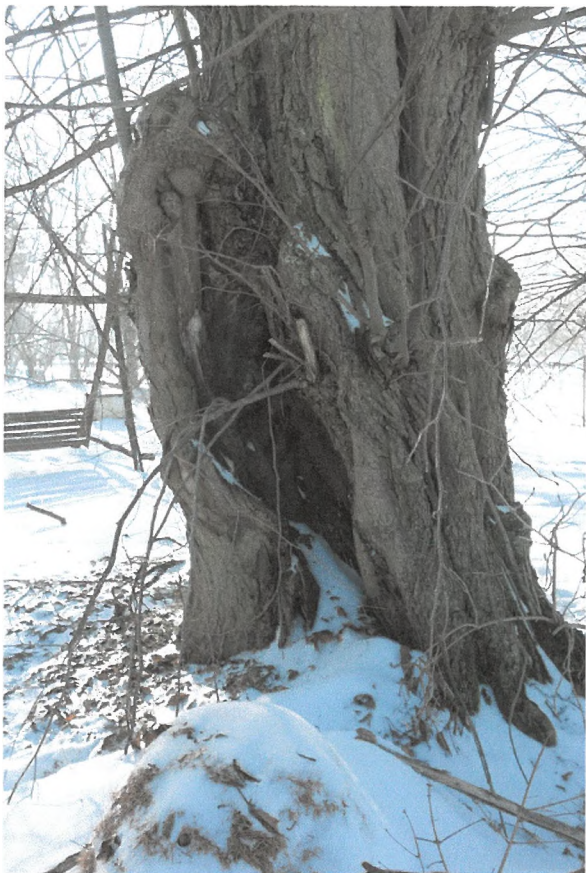
| 9 | Lipa drobnolistna ( <i>Tilia cordata</i> L.) | 400 | 16 | 22 | Od strony wschodniej rozległy ubytek po wyłamanym pniu o wymiarach 1,5 m x 0,6 m. Na wysokości około 4 m pień rozwidla się na dwa przewodniki. Przewodnik od strony północno – wschodniej bardzo długi, oparty o konar sąsiedniego drzewa. Od tej samej strony ślad po odciętym grubym konarze z ubytkiem do wewnątrz pnia. | Korekta korony polegająca na skróceniu najdłuższych konarów w celu zapobiegnięcia ich złamaniu oraz rozłamaniu pnia. Wiązanie linowe typu COBRA lub równoważne zabezpieczające pień przed rozłamaniem. Usunięcie pędów wokół pnia. Cięcia sanitarne. |

Pień lipy nr 9.

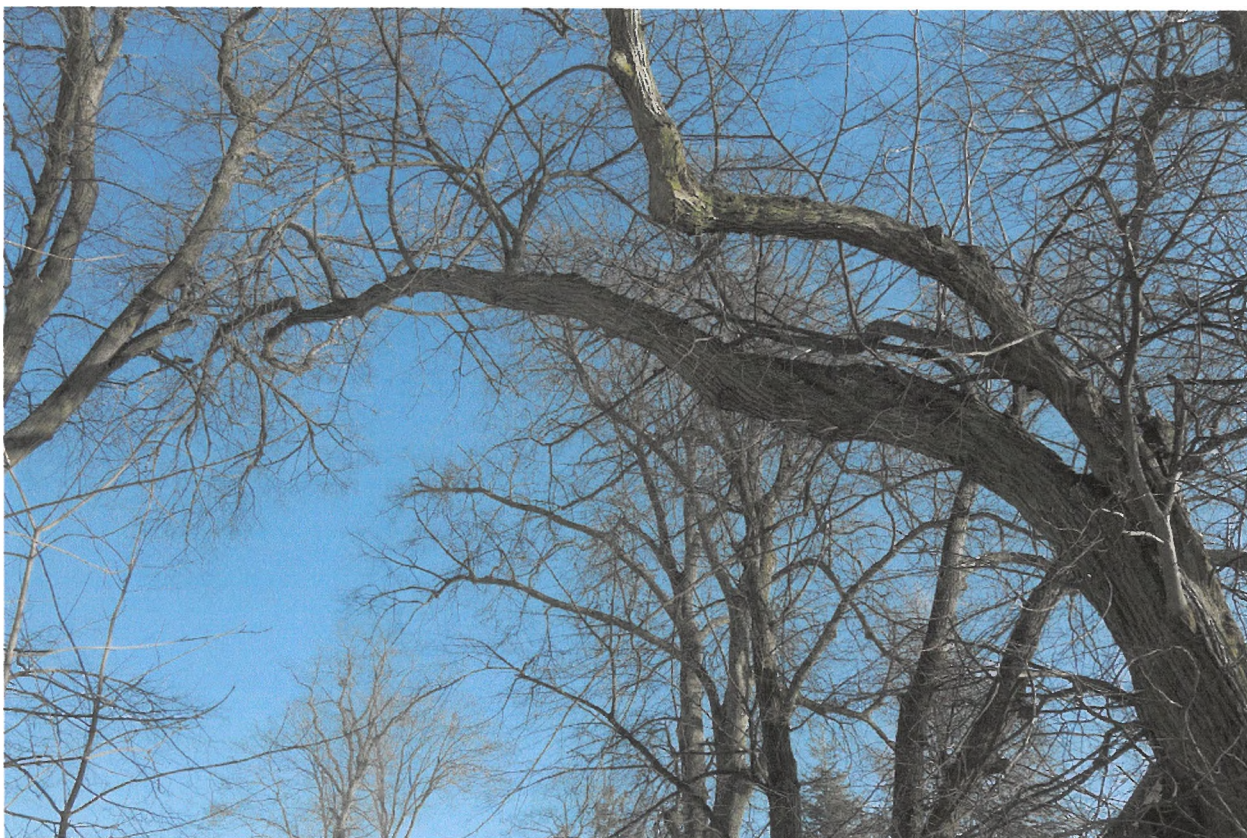
Wybujące konary lipy nr 9.

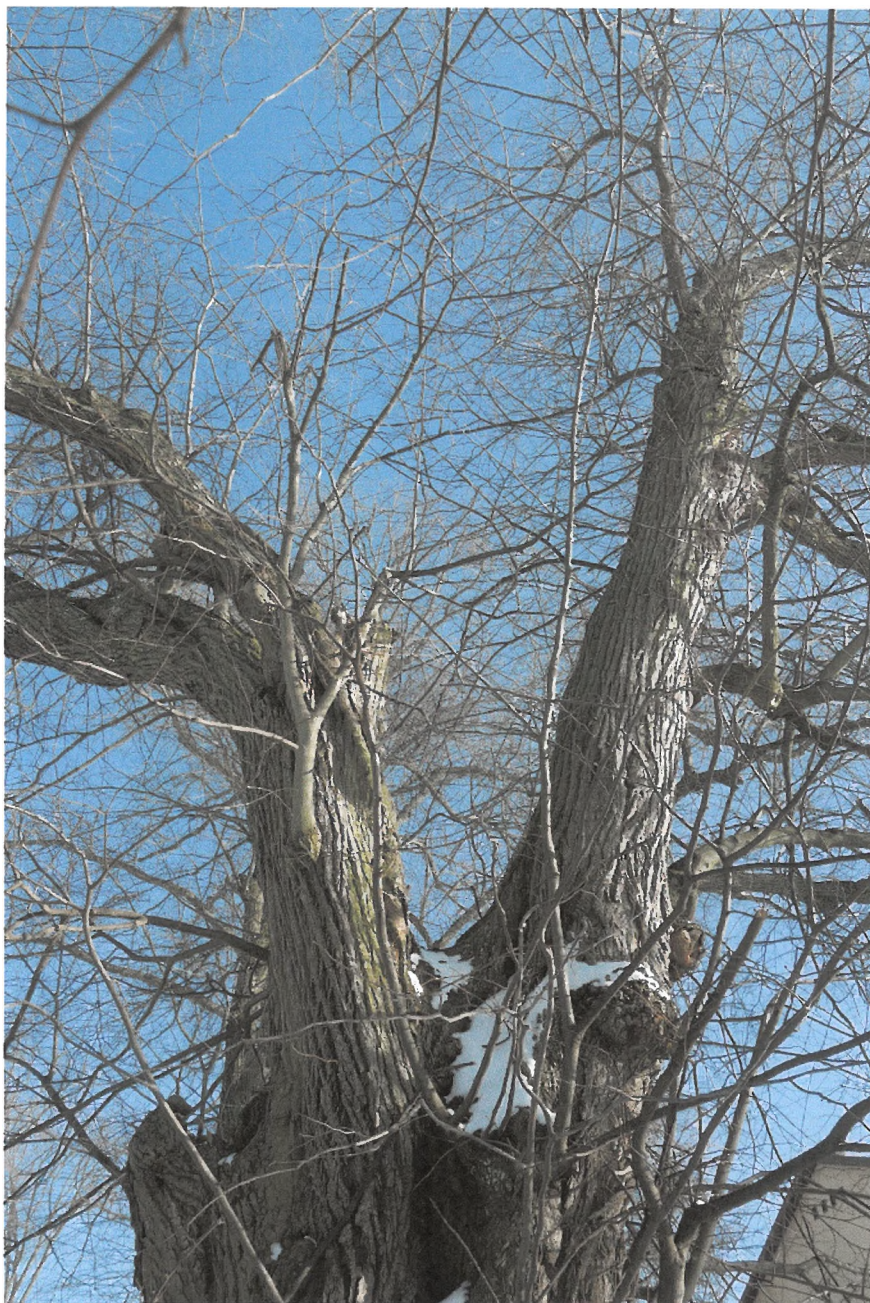
Nasada korony lipy nr 9.

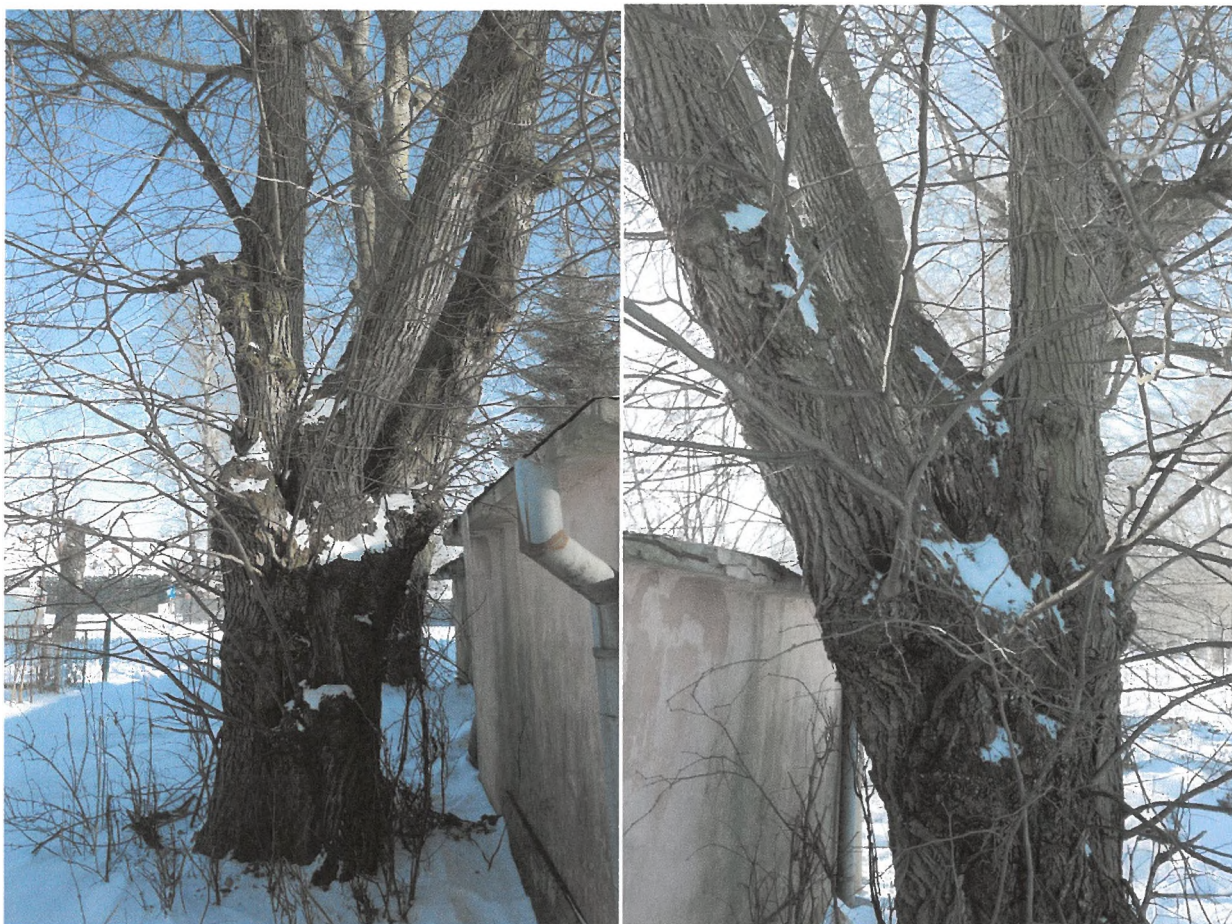
Lipa nr 10.

| 10 | Lipa drobnolistna ( <i>Tilia cordata</i> L.) | 336 | 14 | 22 | Od strony południowej długie przewodniki sięgające nad garaże. Rozwidlenie między przewodnikami bez pęknięć. Na pniu od strony zachodniej zabliźniony ślad po odciętym grubym konarze. | Skrócić długie konary nad garażami. Cięcia sanitarne i prześwietlające w koronie. |

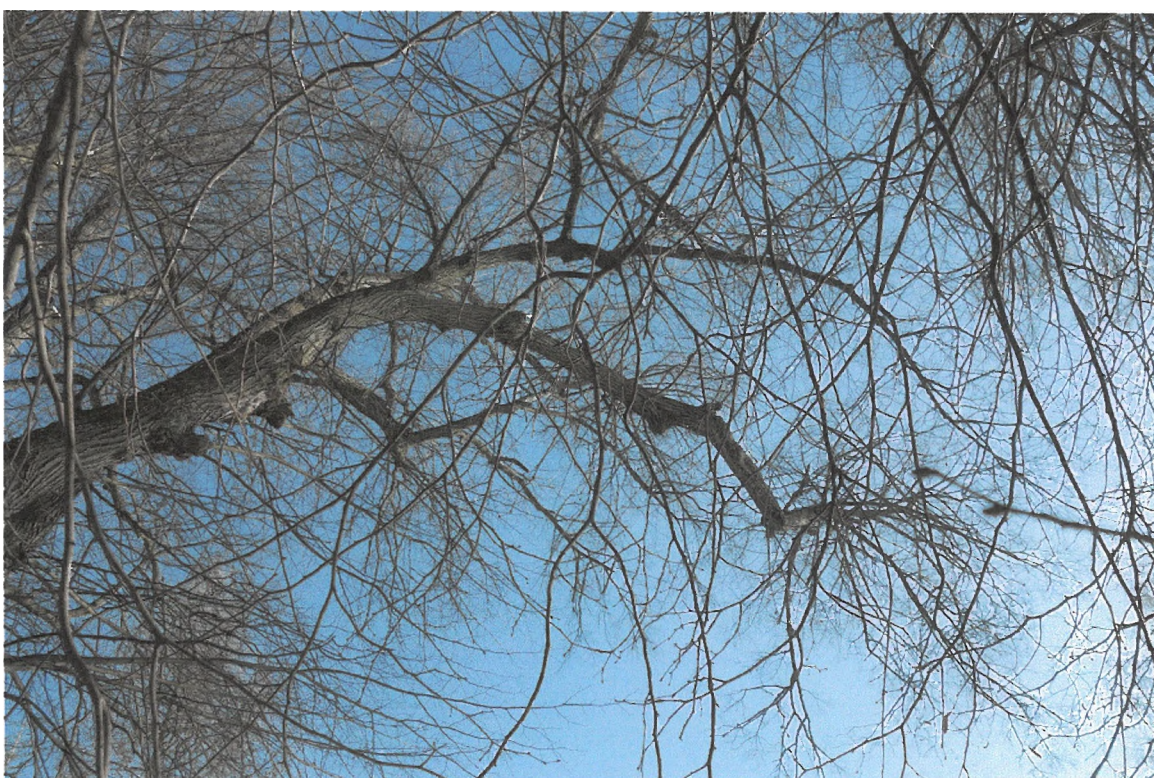
Lipa nr 10. Konary od strony południowej.
