**TREE CRAFT**  
Zbigniew Tkaczyk  
ul. Rzeczycka 11, 23-200 Kraśnik  
NIP: 658 166 93 10 REGON: 060500240  
tel. 609772832

Kraśnik 17. 01. 2024 r.

**OPINIA DENDROLOGICZNA OSIEMNASTU DRZEW BĘDĄCYCH POMNIKAMI  
PRZYRODY ZNAJDUJĄCYCH SIĘ NA DZIAŁCE NR. 68 ORAZ 54/10 OBRĘB  
GOŚCIERADÓW FOLWARK.**

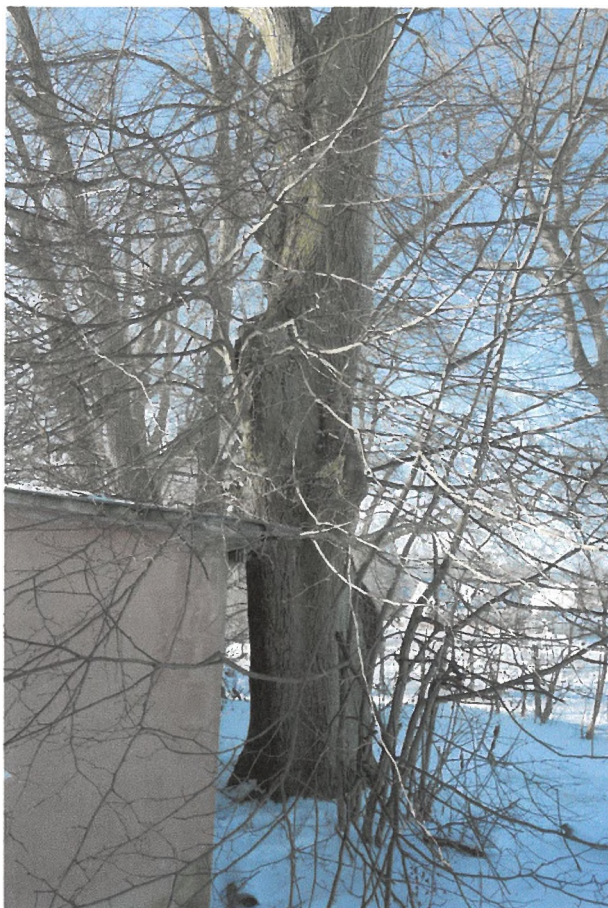
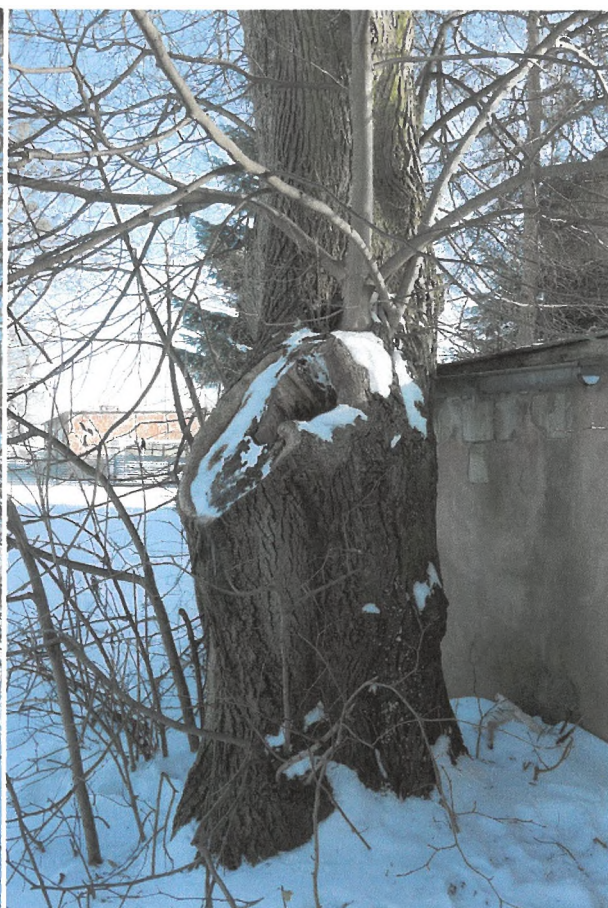
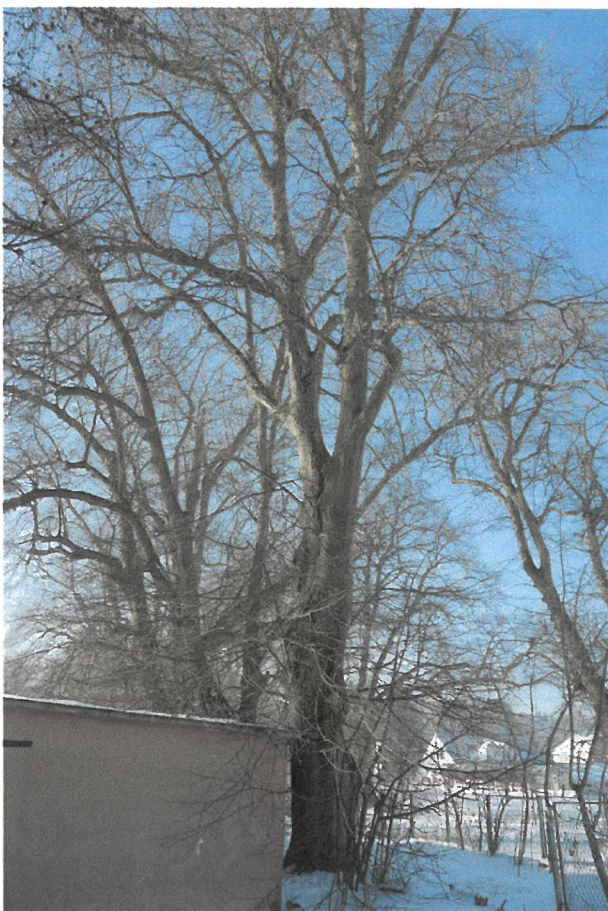
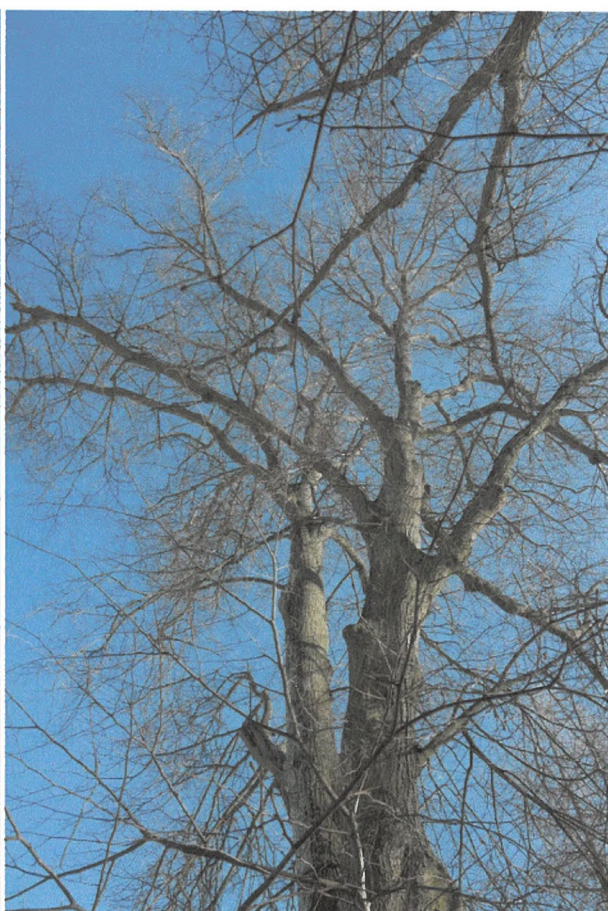
Lipa nr 11.

| 11 | Lipa drobnolistna ( <i>Tilia cordata</i> L.) | 366 | 14 | 25 | Od strony zachodniej niezabliźniona rana po odciętym grubym konarze. Od wysokości około 3,5 m pień rozwidla się na 2 przewodniki. Rozwidlenie bez pęknięcia. Na pniu widoczne zabliźnione rany po odciętych konarach. Od strony południowej długie konary sięgające nad garaże. Pędy regeneracyjne na pniu i w koronie. Niewielka ilość obumarłych gałęzi. | Skrócić konary od strony południowej. Wykonać cięcia sanitarne. Usunąć pędy regeneracyjne wokół odziomka. |

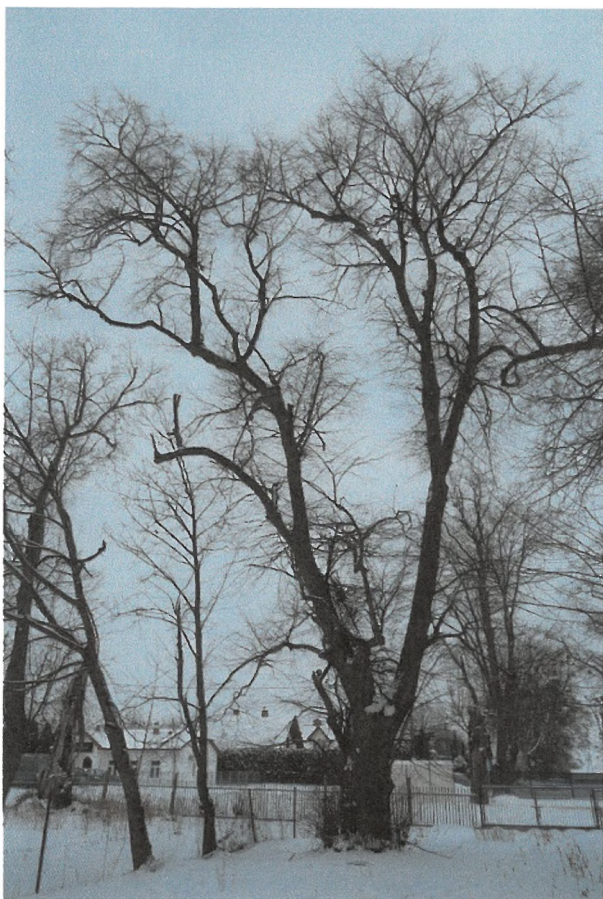
Lipa nr 12.

| 12 | Lipa drobnolistna ( <i>Tilia cordata</i> L.) | 280 | 12 | 22 | Od wysokości około 3 m pień rozwidla się na dwa przewodniki. Rozwidlenie bez pęknięcia. Konar od strony południowej koliduje z drzewem nr 9. W koronie dużo wiszących odłamanych gałęzi i konarów. Na pniu widoczne kikuty po odłamanych konarach. Duża ilość pędów regeneracyjnych w koronie i na pniu. | Wiązanie linowe typu COBRA lub równoważne zabezpieczające pień przed rozłamaniem konkurencyjnych przewodników. Cięcia sanitarne. Usunięcie nadmiernej ilości pędów regeneracyjnych oraz wiszących odłamanych gałęzi i konarów. |

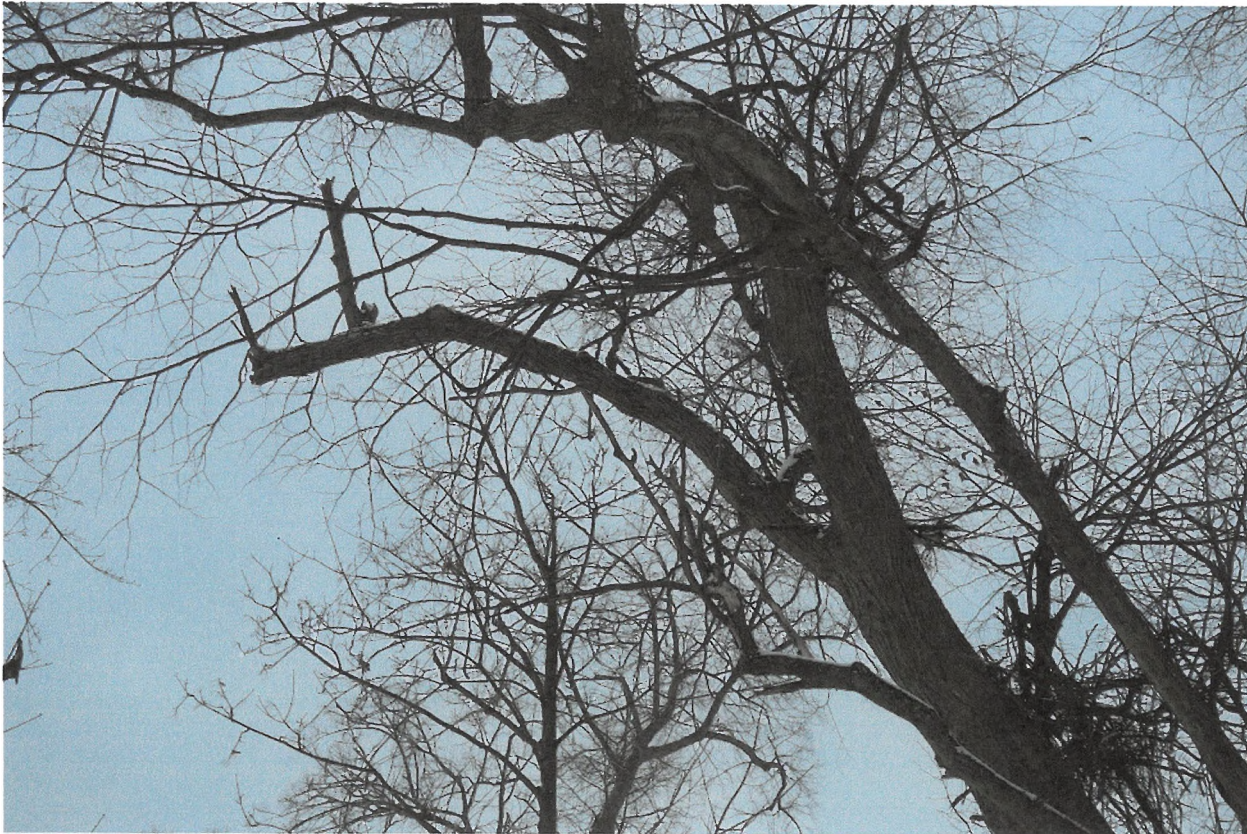
Korona lipy nr 12.

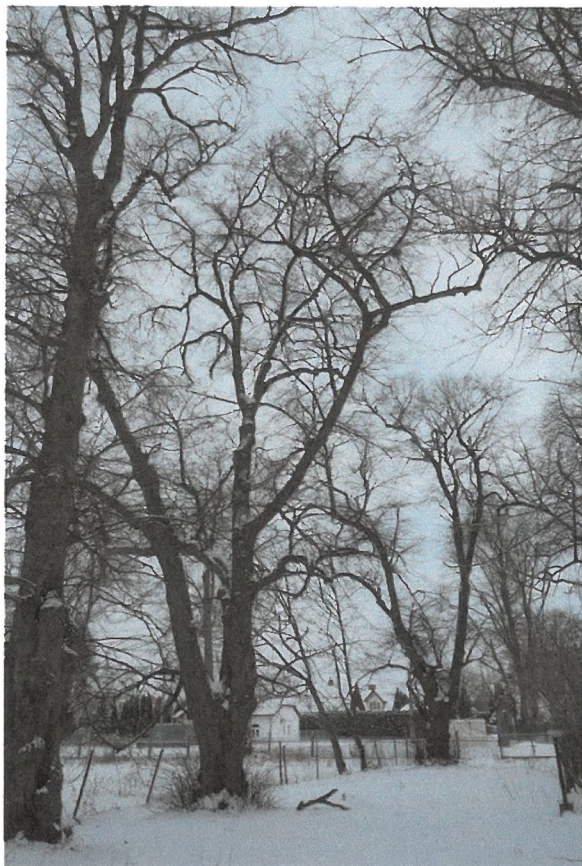
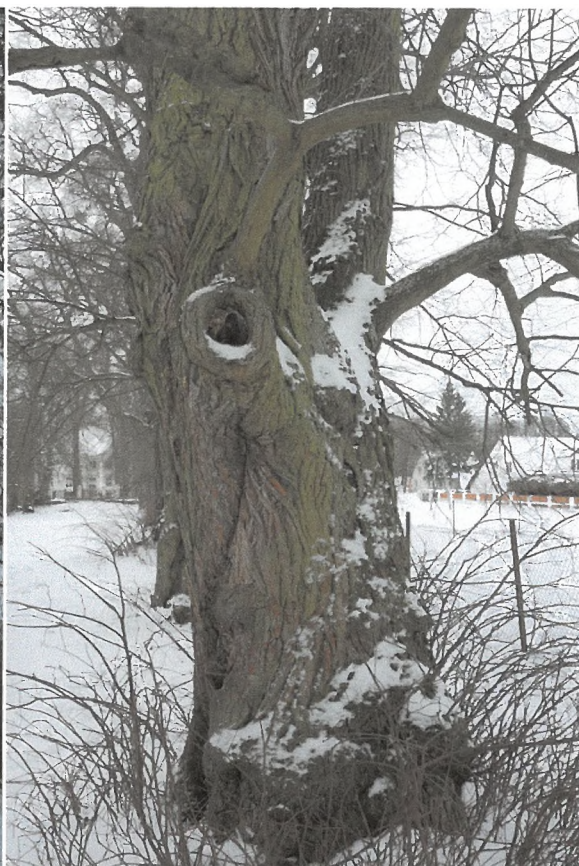
Lipa nr 13.

| 13 | Lipa drobnolistna ( <i>Tilia cordata</i> L.) | 312 | 14 | 21 | Pędy regeneracyjne wokół szyi korzeniowej. Od wysokości 2 m dwa | Wiązanie linowe typu COBRA lub równoważne zabezpieczające pień |

| | | | | | konkurencyjne przewodniki. Rozwidlenie bez pęknięcia. Od strony wschodniej zabliżająca się rana z rozkładem drewna. Korona rozbudowana w stronę północną. W koronie drobny i gruby posusz. Kikuty po odłamanach konarach. | przed rozłamaniem konkurencyjnych przewodników. Docięcie odłamanach kikutów. Cięcia sanitarne. Usunięcie pędów regeneracyjnych wokół szyi korzeniowej. |

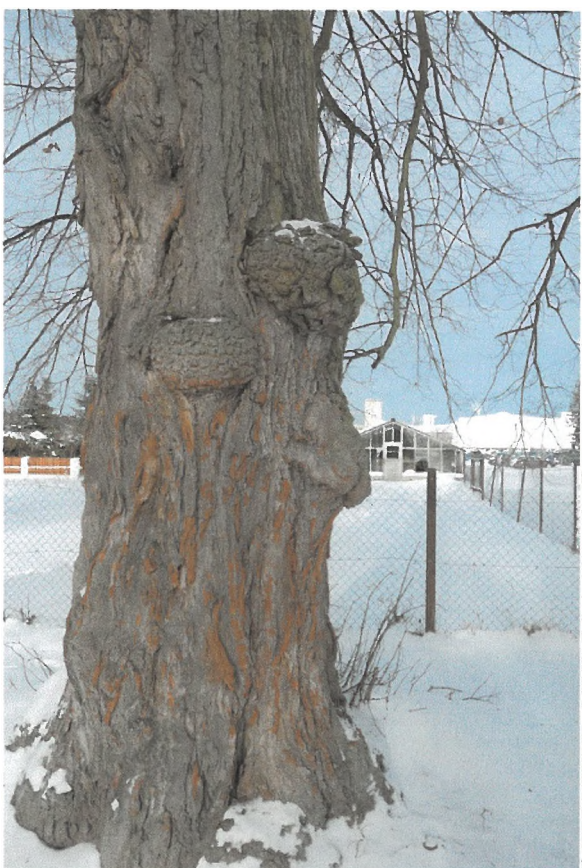
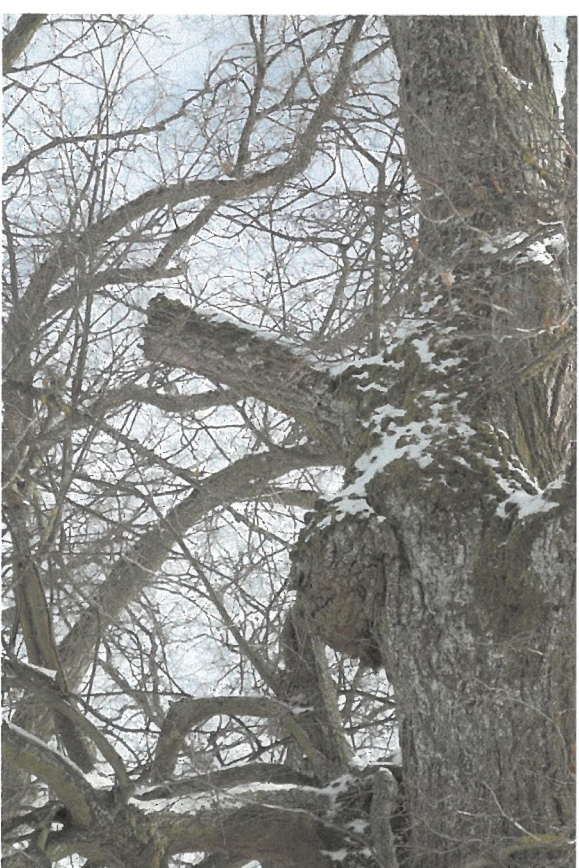
Lipa nr 14.

| 14 | Lipa drobnolistna ( <i>Tilia cordata</i> L.) | 327 | 8 | 22,5 | Pędy regeneracyjne wokół pnia. Od strony północnej rakowata narośl na pniu i w odziomku. W koronie kikuty po odłamanach konarach. Niewielka ilość drobnego i grubego posuszu. Jemioła w części wierzchołkowej korony. | Usunąć pędy regeneracyjne wokół pnia. Cięcia sanitarne. Skrócić pędy regeneracyjne na pniu. Usunąć jemiołę. |

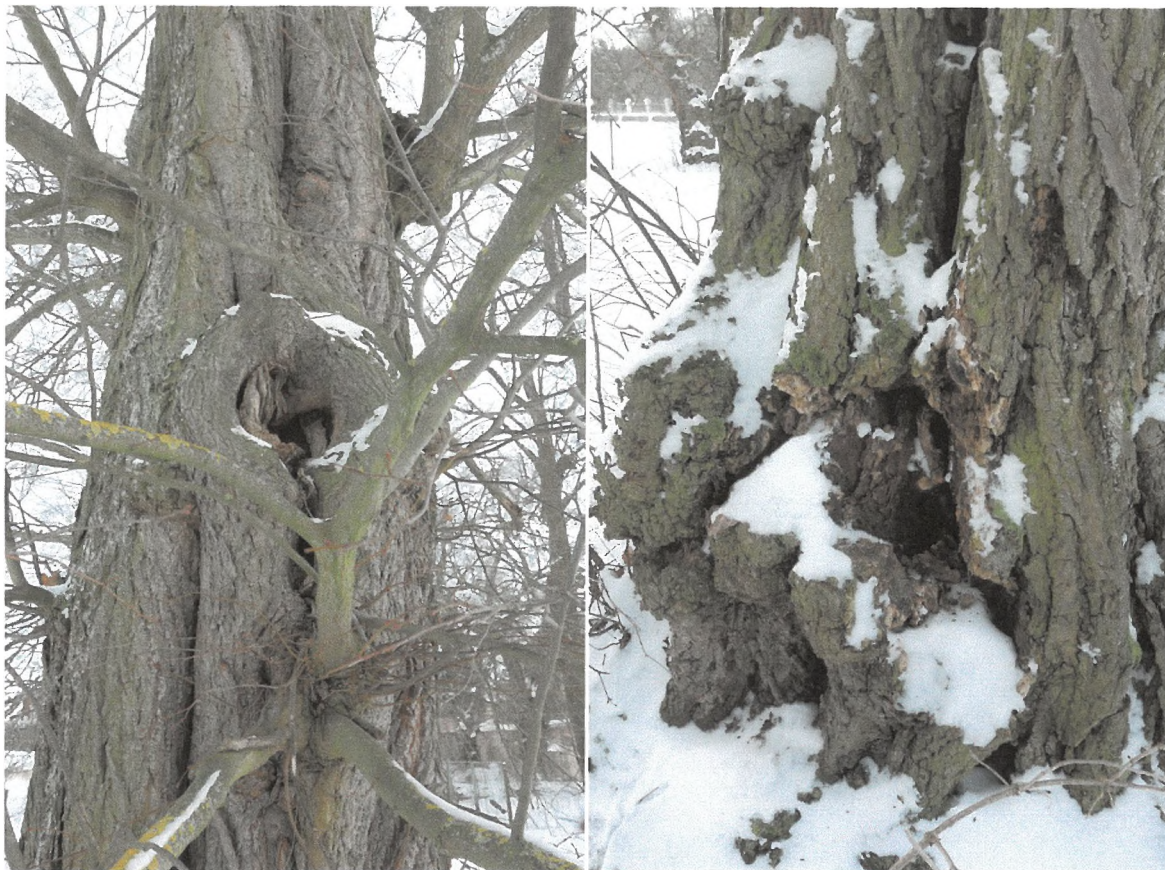
Lipa nr 15.

| 15 | Lipa drobnolistna ( <i>Tilia cordata</i> L.) | 367 | 10 | 22 | Pędy regeneracyjne wokół pnia. Od strony zachodniej zabliżająca się rana po odciętym konarze z ubytkiem w głąb. Poniżej ubytku pędy regeneracyjne. Od strony wschodniej liczne wypróchniałe zrakowacenia pnia. Korona rozbudowana w kierunku zachodnim. Drobny posusz w koronie. | Cięcia sanitarne. Skrócić pędy regeneracyjne na pniu oraz konary od strony północnej. |

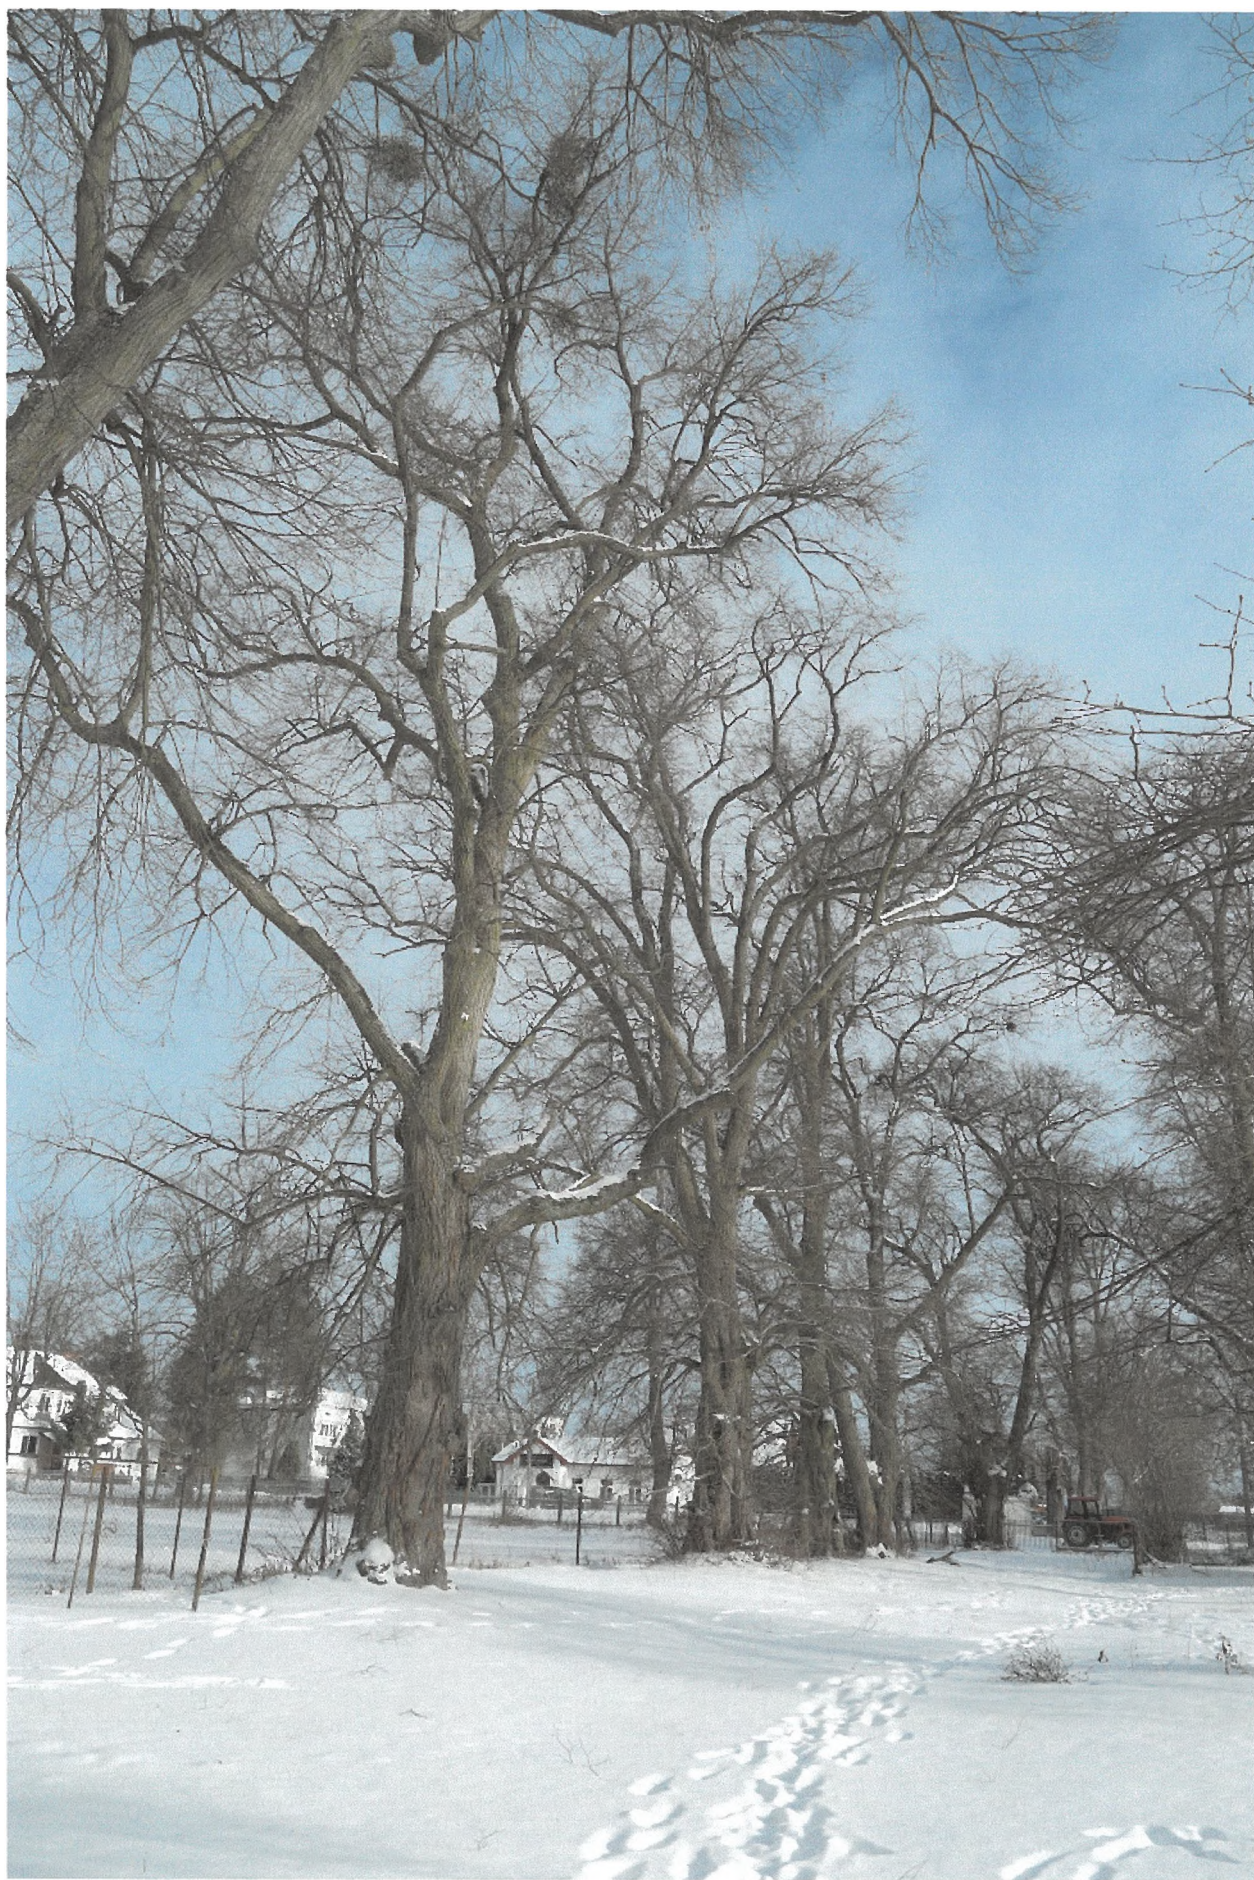
Lipa nr 16.

| 16 | Lipa drobnolistna ( <i>Tilia cordata</i> L.) | 343 | 17 | 22 | Rakowate guzy na pniu. Niewielki posusz w koronie. Duża ilość jemioły w koronie. | Usunąć jemiołę. Cięcia korekcyjne korony mające na celu zapobiegnięcie nadmiernemu rozbudowywaniu korony w stronę północną i południową. Cięcia sanitarne. |

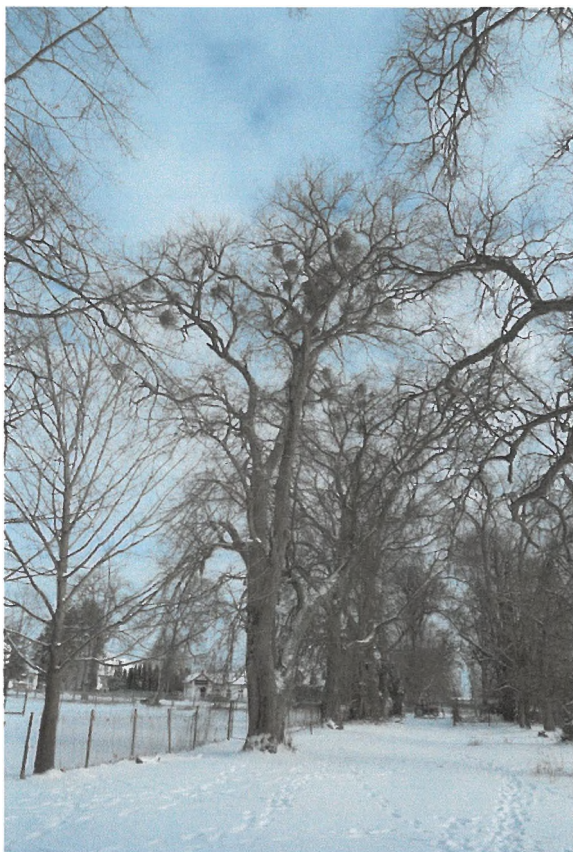
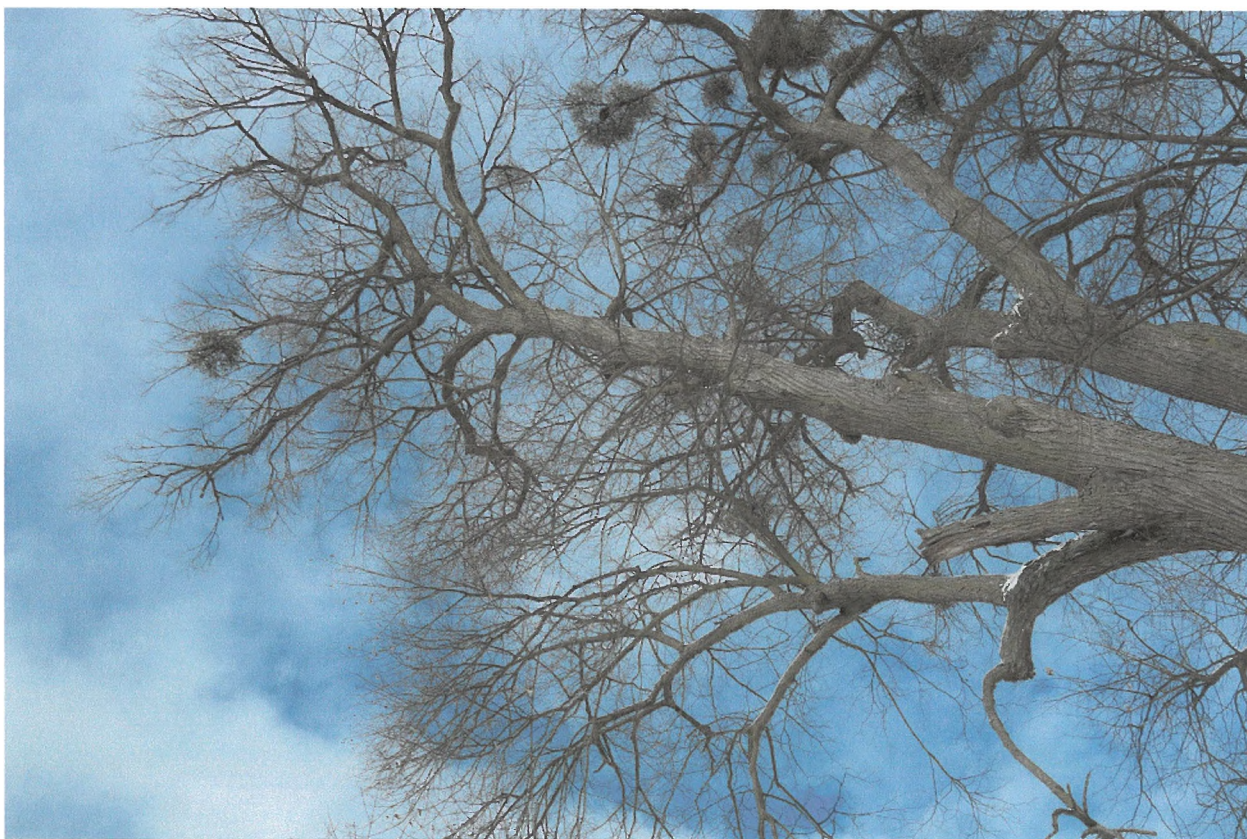
Lipa nr 17.

| 17 | Lipa drobnolistna ( <i>Tilia cordata</i> L.) | 400 | 15 | 23 | Na wysokości 2,3 m potężny konar w kierunku południowo – wschodnim. Od wysokości 3 m kolejne rozwidlenie. Rozwidlenia bez pęknięć. Duża ilość jemioły w koronie. Kikuty po odłamanach konarach. | Zabezpieczyć główne przewodniki wiązaniem linowym typu COBRA lub równorzędnym . Usunąć jemiołę. Cięcia sanitarne. |

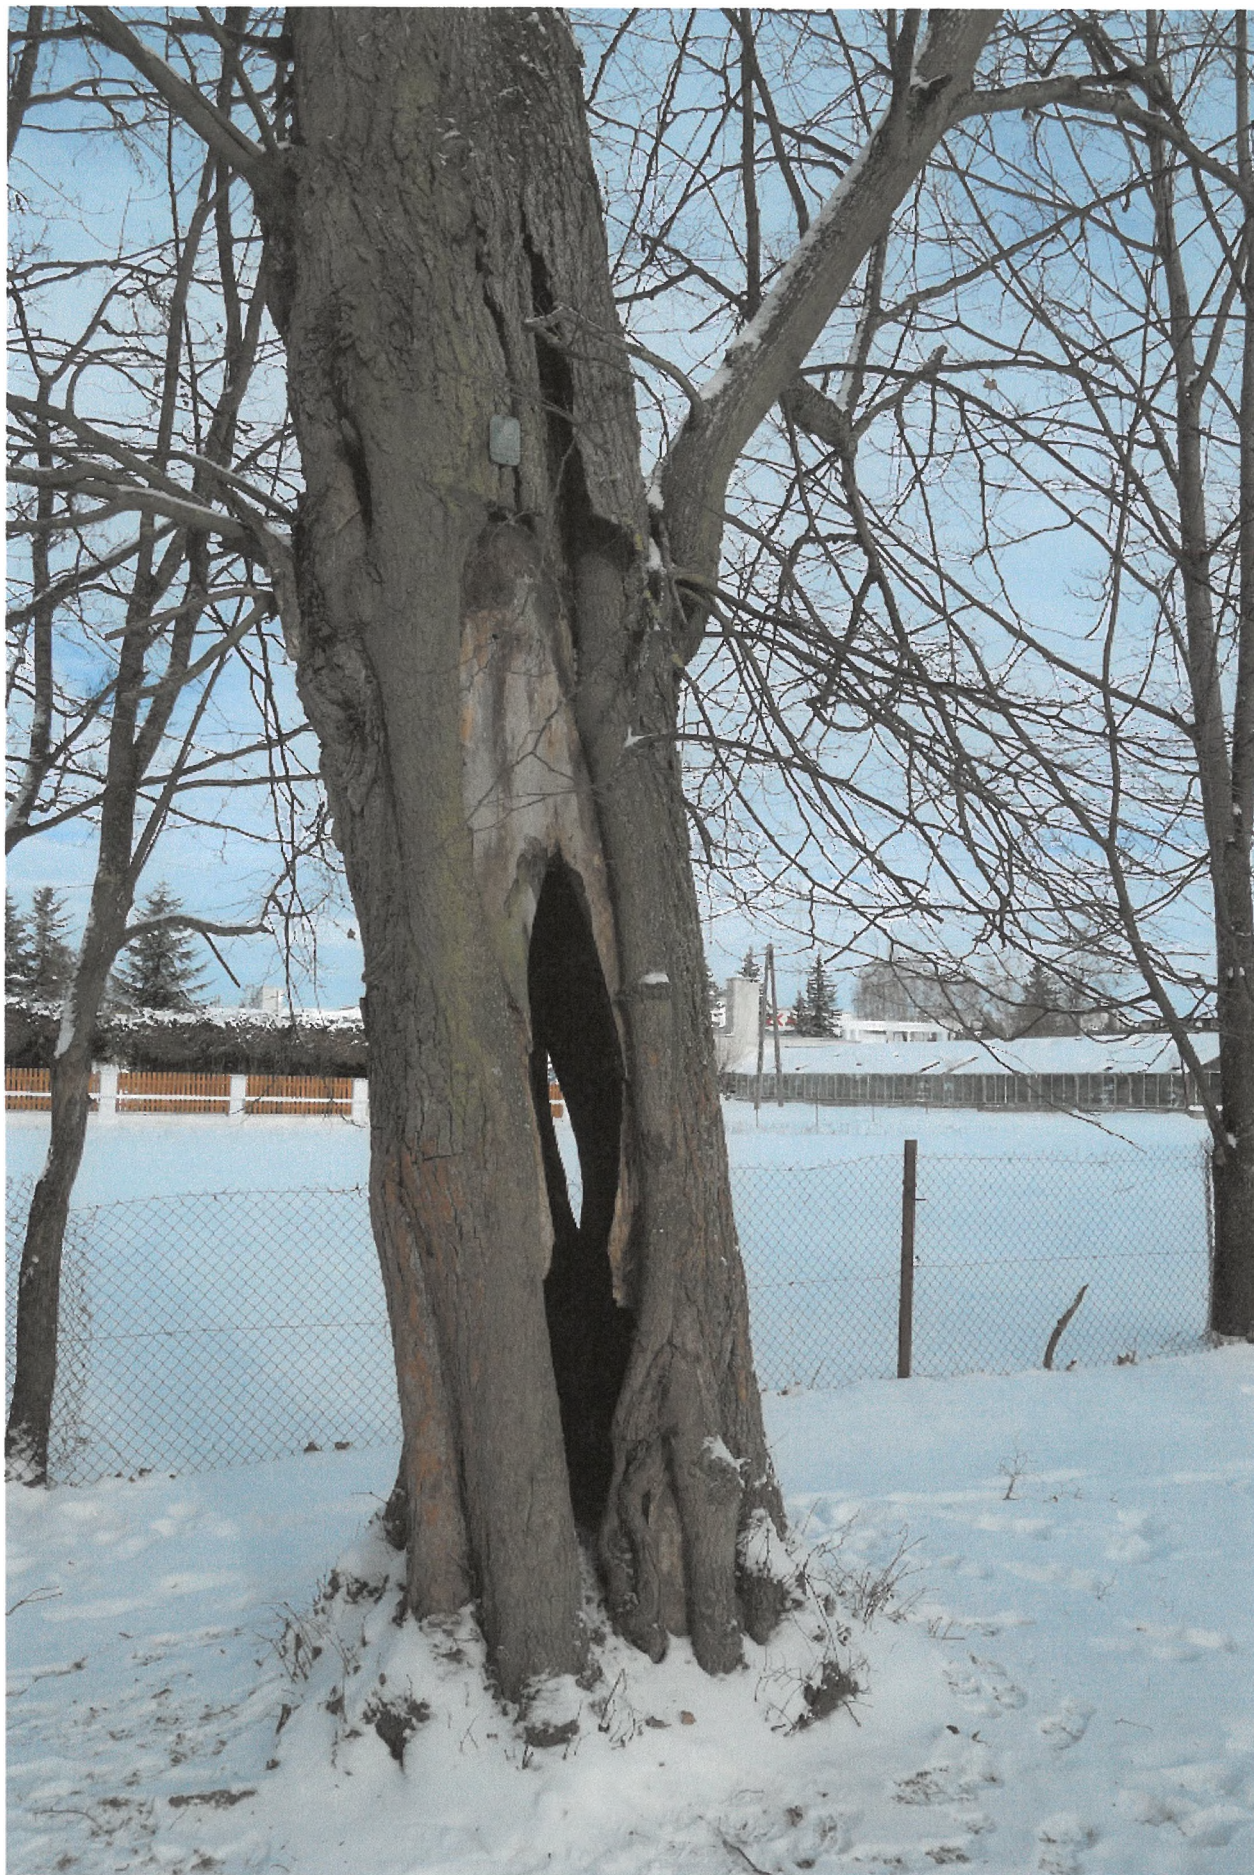
Lipa nr 18.

Spośród wszystkich drzew najbardziej problematycznym jest drzewo nr 18. Drzewo to w przeszłości przeszło zabieg usunięcia martwego zmurszałego drewna z pozostawieniem drewna twardego. Duży ubytek u podstawy pnia, pochYLENIE drzewa oraz duża masa korony skłania do podjęcia decyzji o jego usunięciu. Z drugiej strony dobrze przyrastające drewno przyranne oraz zachowanie ciągłości przewodzenia asymilatów do korzeni daje szansę na przetrwanie tego pomnika przyrody. W takim przypadku należy przeprowadzić specjalistyczne testy obciążeniowe, które określą wytrzymałość pnia na złamanie. Na koniec warto podkreślić bardzo dużą wartość przyrodniczą drzew weteranów jakimi są lipy opisywane w niniejszym opracowaniu.

| 18 | Lipa drobnolistna ( <i>Tilia cordata</i> L.) | 327 | 12 | 23 | Drzewo w przeszłości poddane zabiegowi usunięcia martwego drewna z wnętrza pnia. Najbardziej rozległy ubytek od strony południowej, od podstawy pnia do wysokości około 3 m i 0.4 m szerokości w | Ocena wizualna wskazuje na duże ryzyko upadku drzewa. Przemawia za tym bardzo duży ubytek wnętrza pnia sięgający od podstawy pnia do wysokości około 3 m. Dodatkowym |

| | | | | | <p>najszerszym miejscu. Od strony zachodniej ubytek o wymiarach 2m x 0.2 m. Widoczne ślady wycinania otworu w celu usunięcia próchna. Od strony zachodniej na korze widoczne ślady pęknięcia kory będące efektem naprężeń ściskających. Od strony wschodniej ubytek o wymiarach 0.8 m. Pień pochylony w stronę zachodnią około 15 stopni. W koronie widoczny gruby posusz oraz ślady po wyłamanych grubych konarach.</p> | <p>czynnikiem ryzyka jest pochylenie drzewa w stronę zachodnią o wartości około 15 stopni. Powoduje to generowanie sił ściskających przejawiające się pęknięciami kory od strony zachodniej. Czynnikiem przemawiającym za zachowaniem drzewa jest występowanie dobrze przyrastającego drewna przyrannego wokół ubytków oraz tak zwane kolumny kambialne dzięki którym zachowany jest przepływ asymilatów w dół pnia do korzeni oraz możliwe jest zaopatrywanie drzewa w wodę. W celu dokładnego określenia ryzyka upadku tego drzewa konieczne jest przeprowadzenie specjalistycznego badania instrumentalnego polegającego na wykonaniu testu obciążeniowego, który dostarczy danych do określenia wytrzymałości pnia na złamanie. Za przeprowadzeniem dalszych badań specjalistycznych przemawia duża wartość kulturowa i przyrodnicza przedmiotowego drzewa oraz jego status jako pomnika przyrody.</p> |

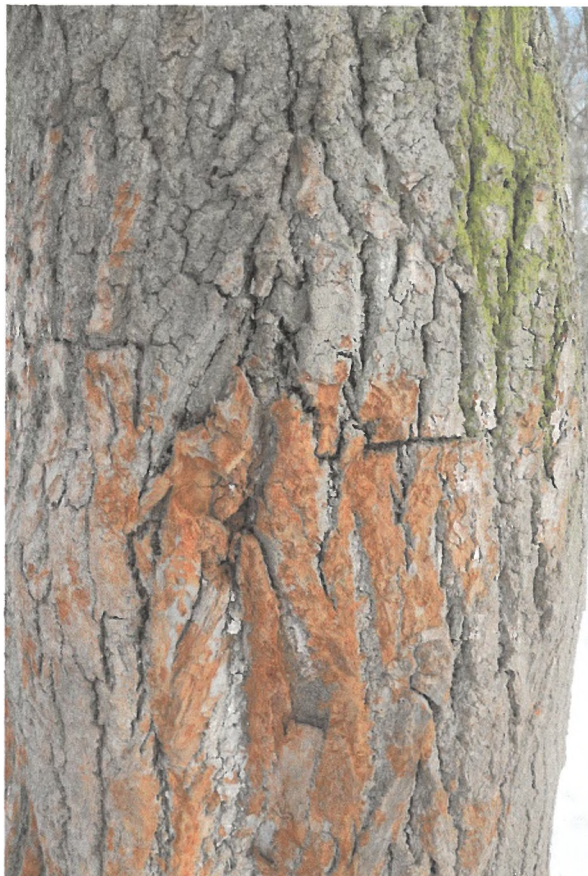
Ślady pęknięcia kory na lipie nr 18.

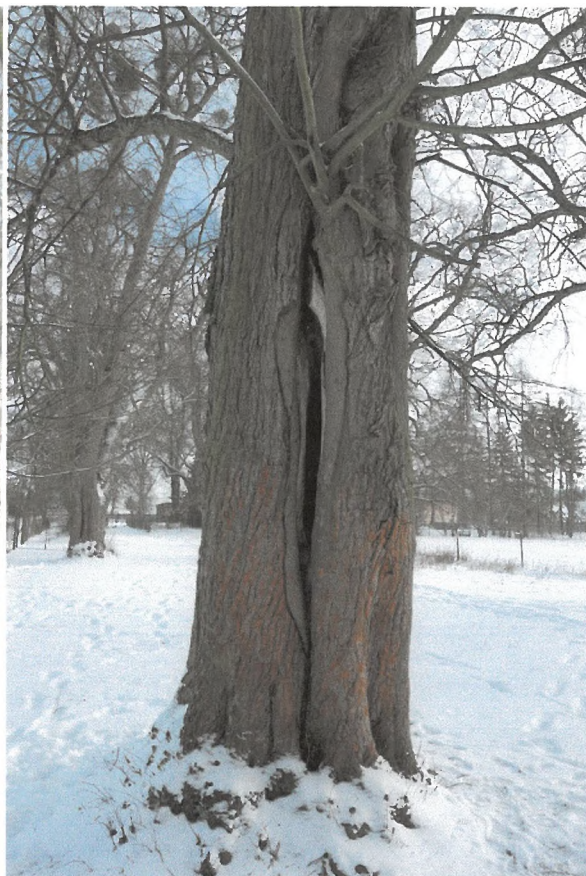
Pień lipy nr 18 od strony zachodniej.

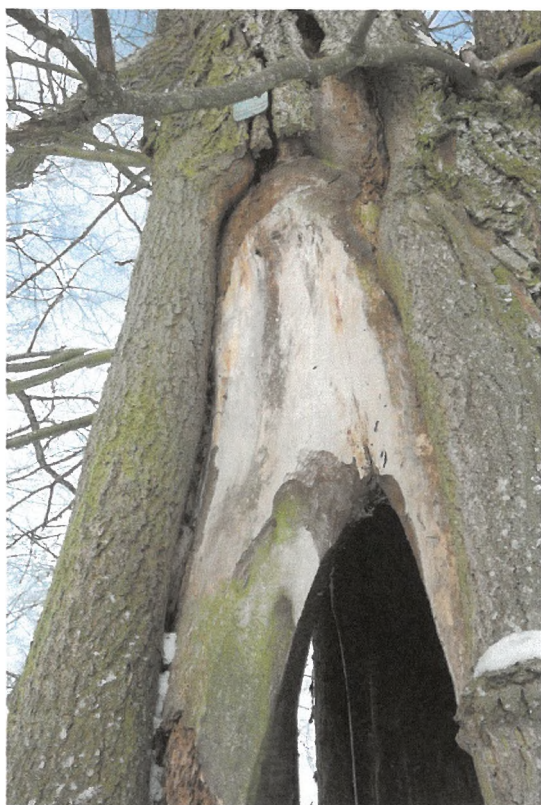
Martwica pnia od strony południowej na lipie nr 18.

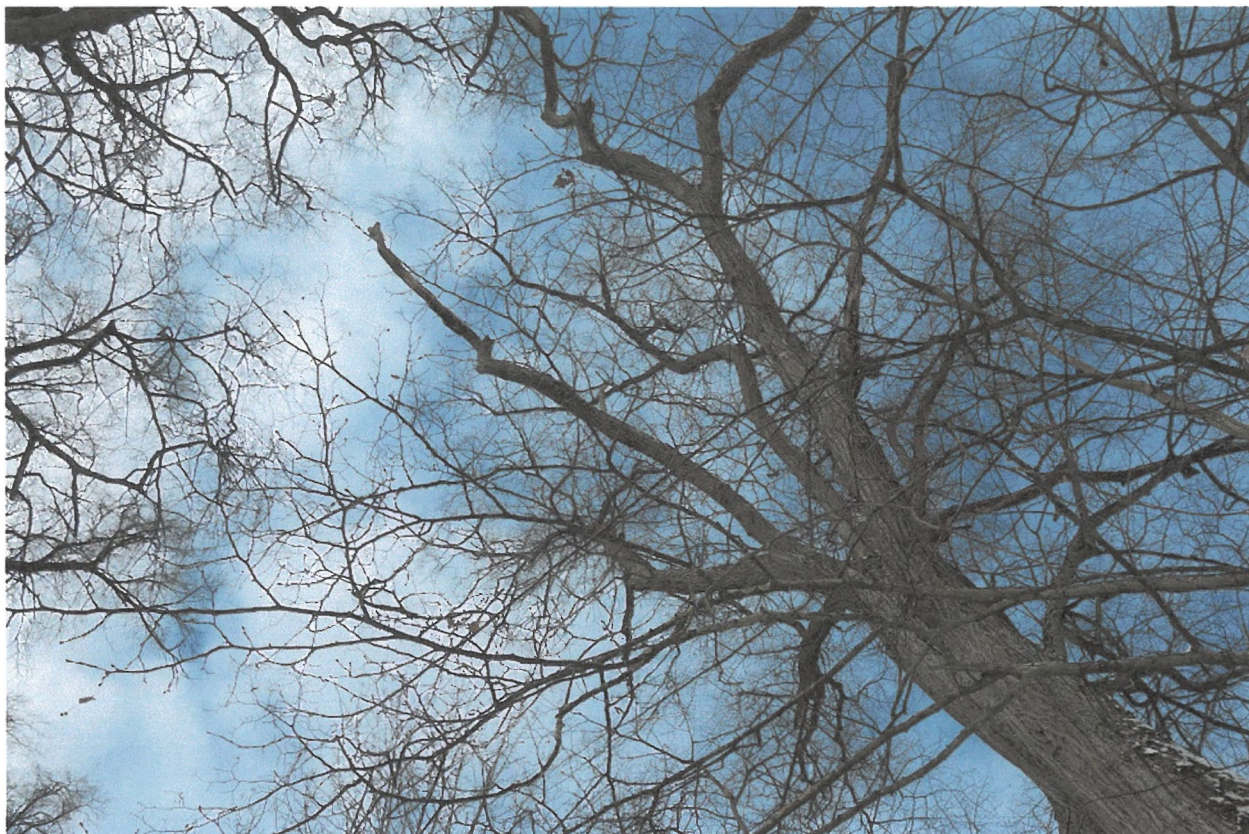
Korona lipy nr 18 z widocznymi martwymi konarami.
