Program prac konserwatorskich

Remont dachu plebani Parafii Rzymskokatolickiej Św. Trójcy w Mikstacie, powiat ostrzeszowski.

Program prac konserwatorskich dotyczących remontu dachu zabytkowej plebani w Mikstacie przy ul. Grabowskiej 1

listopad 2022 r.

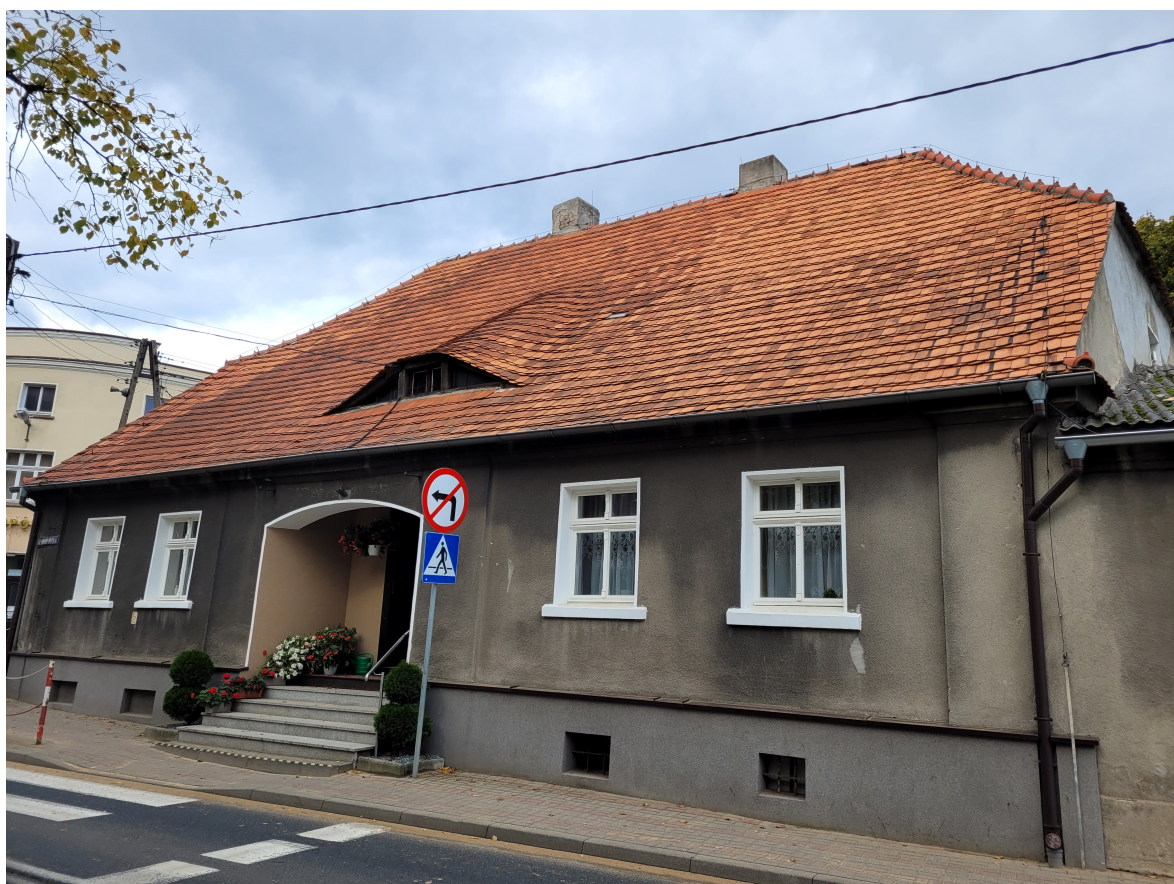
W zdecydowanie najgorszym stanie są elementy południowo-zachodniego naroża poszycia dachu, który uległ zapadnięciu (zawilgocone, zmurszałe, drewniane elementy – efekt przeciekającego dachu).

Fot. 1. Widok elewacji południowej plebani przy ul. Grabowskiej 1 w Mikstacie, widoczny, zapadnięty południowo-zachodni narożnik dachu, stan obecny.

Elementy więźby dachowej zostały poddane szczegółowej analizie pod względem wytrzymałości konstrukcyjnej i opisane w dokumentacji projektowej opracowanej przez Pracownię Architektoniczną Arcus. Na podstawie tej analizy zaleca się wymianę niektórych zniszczonych elementów – takich jak: zniszczone łaty oraz kilku elementów konstrukcyjnych więźby dachowej na nowe, w tym samym kształcie i wzorze oraz materiale jak oryginalne (decyzja

dotyczy trzech, zniszczonych krokwi znajdujących się przy naczółku od strony południowo-zachodniej dachu).

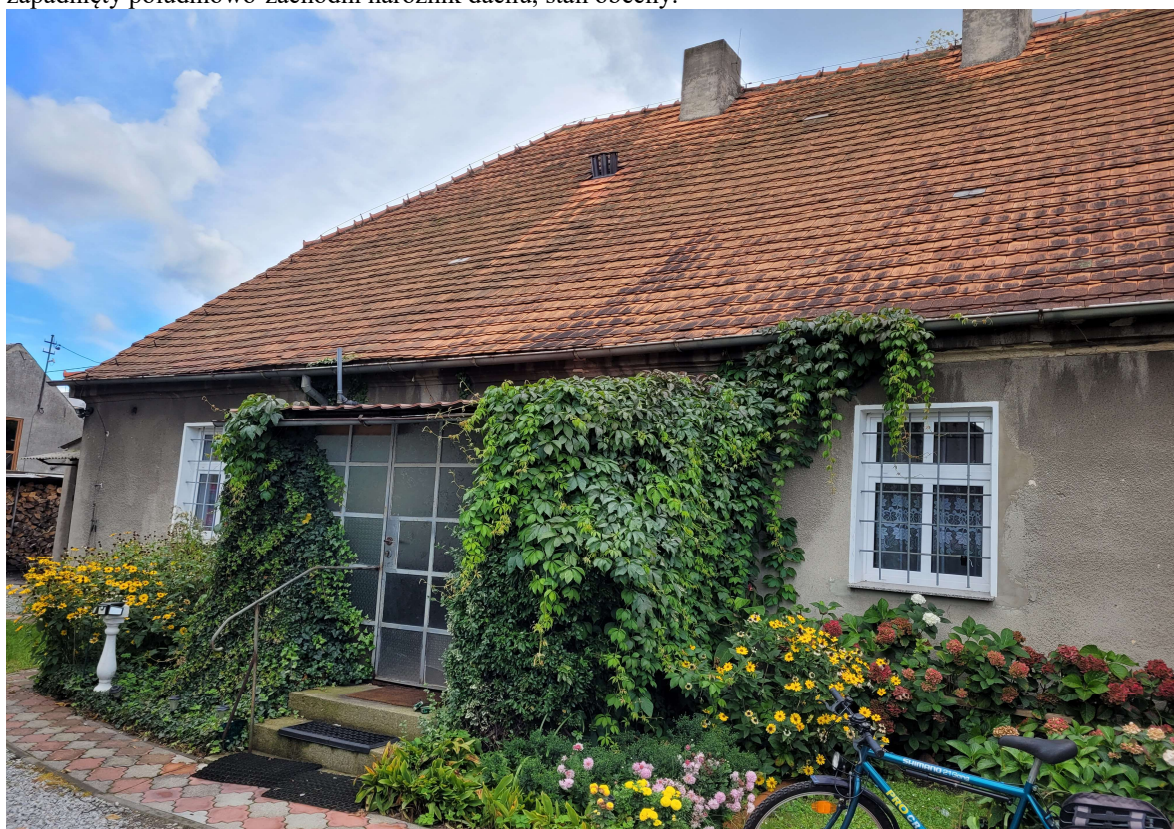
Fot. 2. Widok elewacji północnej plebani przy ul. Grabowskiej 1 w Mikstacie, stan obecny.

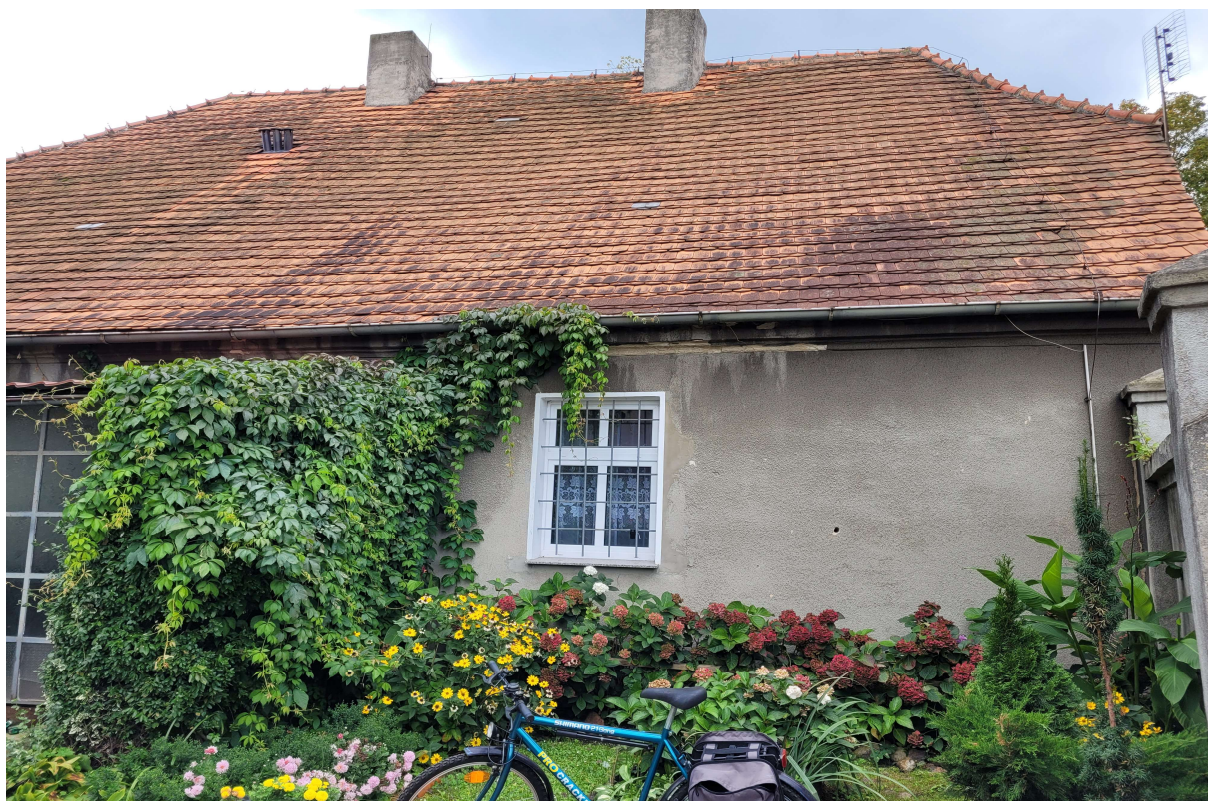
Fot. 3. Widok elewacji północnej plebani przy ul. Grabowskiej 1 w Mikstacie, stan obecny.

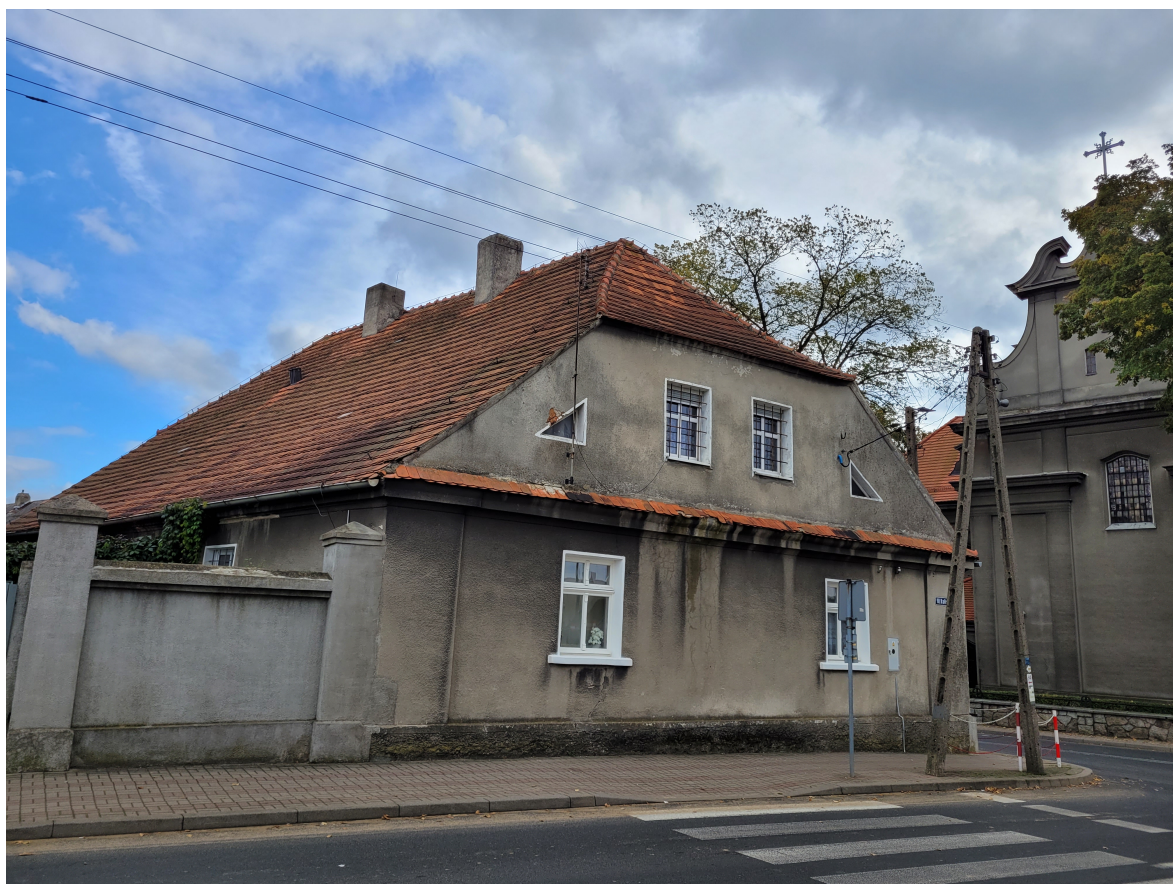
wykonane przy użyciu cementowych dachówek). Nieszczelności w dachu widoczne są również w partiach pozbawionych opierzeń (wokół kominów) oraz w partiach gąsiorów na kalenicy). Dach w partii naczółkow (od strony wchodniej i zachodniej) nie posiada orynnowania, co powoduje problemy z odprowadzaną wodą opadową, która nieustannie niszcząco oddziałuje na konstrukcję elementów więźby – krokwi i ścian szczytowych powodując pogarszanie się stanu zachowania materialnej substancji zabytkowej tych elementów (tynków – widoczne naprawy na ścianie szczytowej – wschodniej, belek więźby dachowej – vide fot. nr 6,7,8). Opadające sople spowodowały zniszczenia ceramicznych opierzeń gzymsów na ścianach szczytowych (vide fot. nr 4).

Fot. 4. Widok zachodniej ściany szczytowej z dachem naczółkowym plebani przy ul. Grabowskiej 1 w Mikstacie, stan obecny.

Należy dokonać przeglądu wszystkich istniejących opierzeń blacharskich oraz rozważyć wykonanie orynnowania i niezbędnych opierzeń blacharskich z użyciem blachy tytanowo-cynkowej (w tym założenie nowego orynnowania w partiach naczółkowych dachu), które w znacznym stopniu przyczyniłyby się do zabezpieczenia budynku plebani przed szkodliwym oddziaływaniem wody opadowej. W miejscach (strona południowo-zachodnia budynku), gdzie niemożliwe jest odprowadzenie wody przy użyciu rur spustowych należy rozważyć odprowadzenie wody na połąć dachu. Zaleca się naprawę spękanego wątku ceglanego oraz tynków na dwóch kominach wraz z uzupełnieniem opierzenie i wykonać naprawy zgodnie z techniką budowlaną (vide pkt. 6.1).

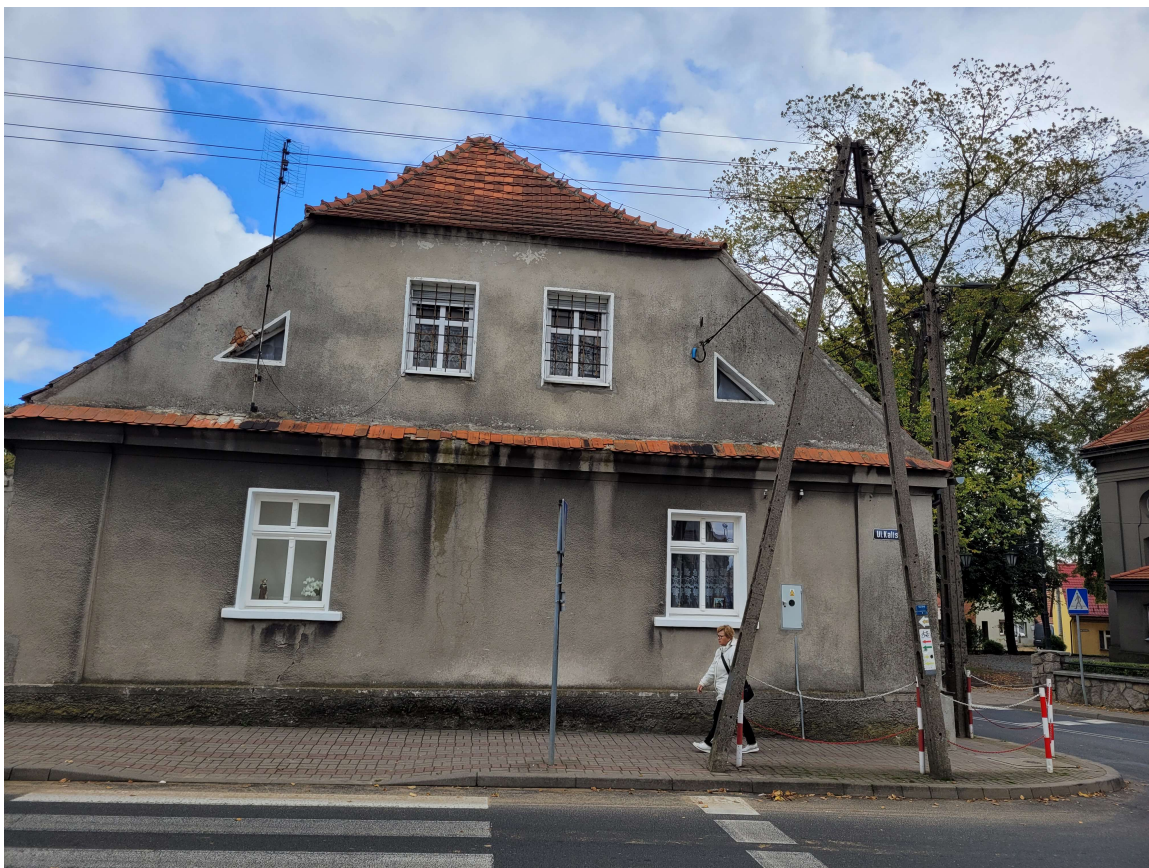
Fot. 5. Widok zachodniej ściany szczytowej z dachem naczółkowym plebani przy ul. Grabowskiej 1 w Mikstacie, stan obecny.

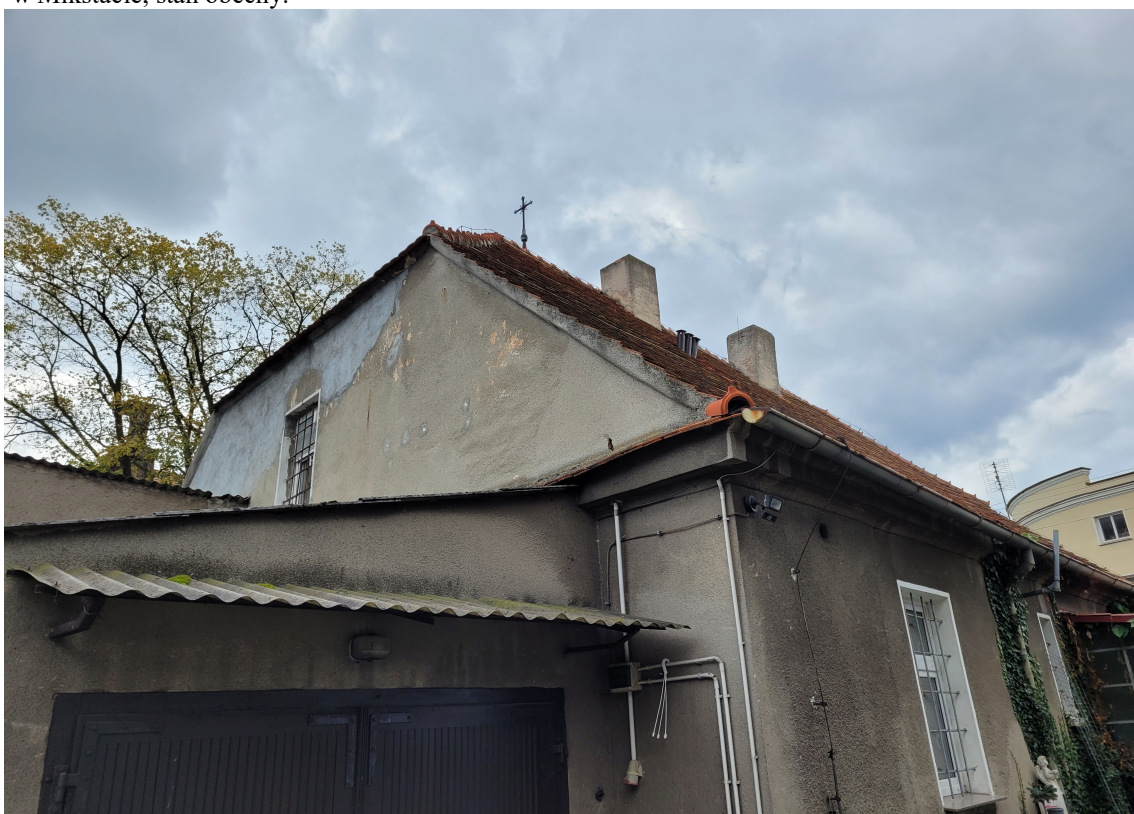
Fot. 6. Widok budynku plebani przy ul. Grabowskiej 1 w Mikstacie od strony północno-wschodniej, widoczne naprawy zniszczonego tynku w partii ściany szczytowej wskutek wadliwego systemu odprowadzania wody, stan obecny.

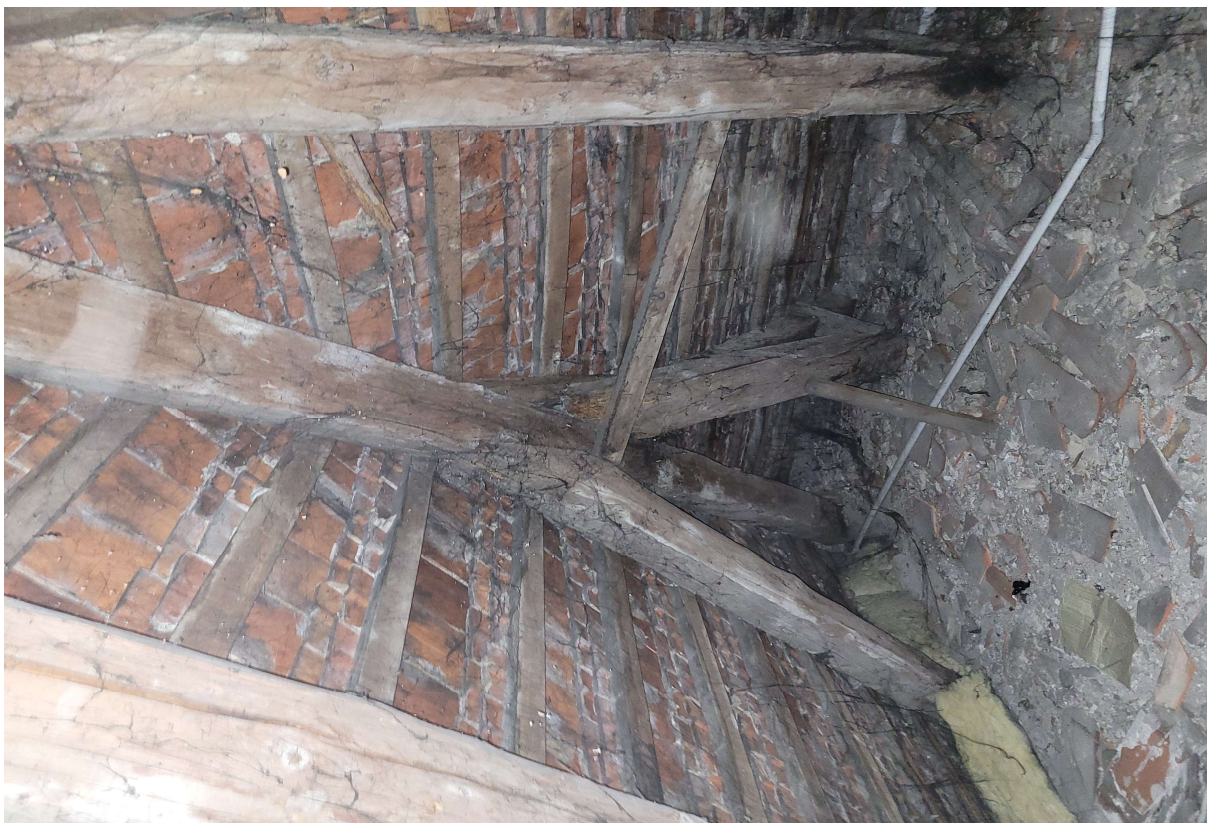
Fot. 7. Widok południowo-zachodniego fragmentu więźby dachowej plebani (część naczółkowa dachu, widoczne zniszczenia krokwi powstałe w wyniku oddziaływania wilgoci przez nieszczelności w poszyciu dachu, stan obecny.

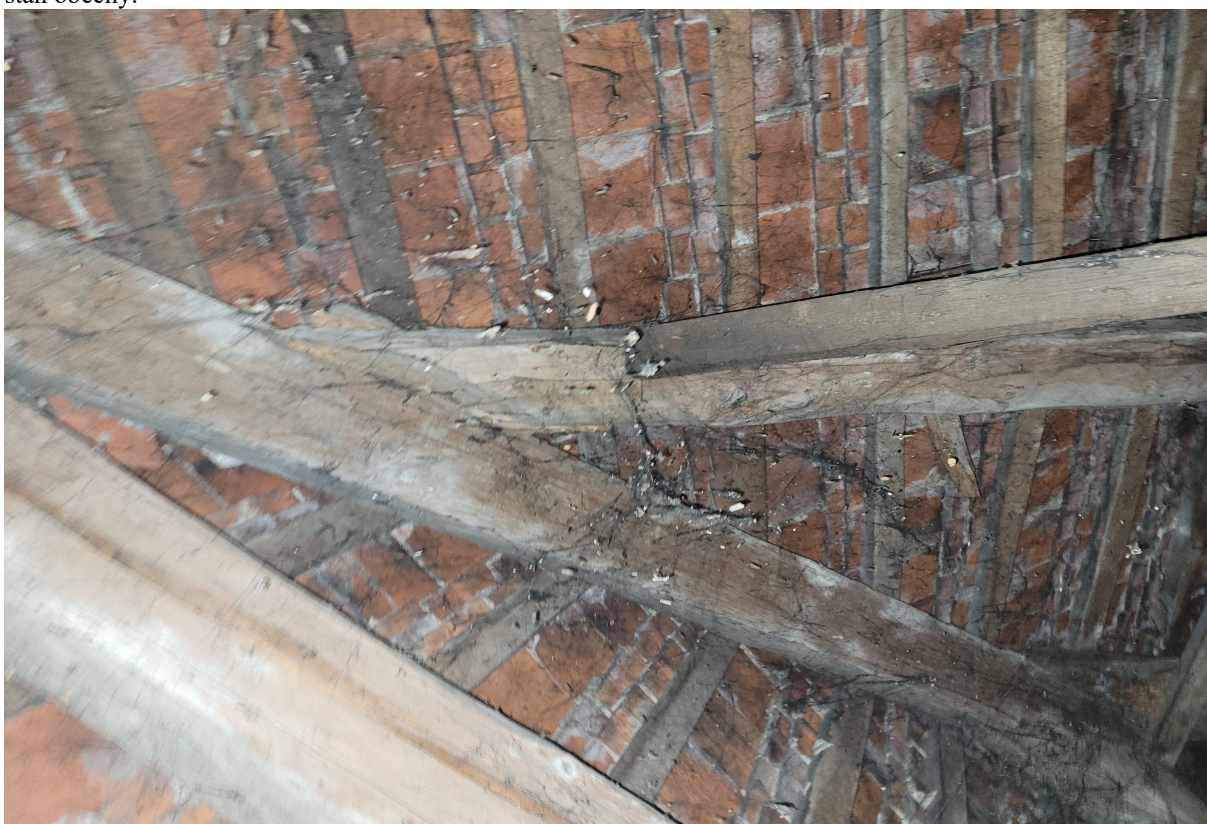
Fot. 8. Widok południowo-zachodniego fragmentu więźby dachowej plebani (część naczółkowa dachu, widoczne zniszczenia krokwi powstałe w wyniku oddziaływania wilgoci przez nieszczelności w poszyciu dachu, fragment), stan obecny.

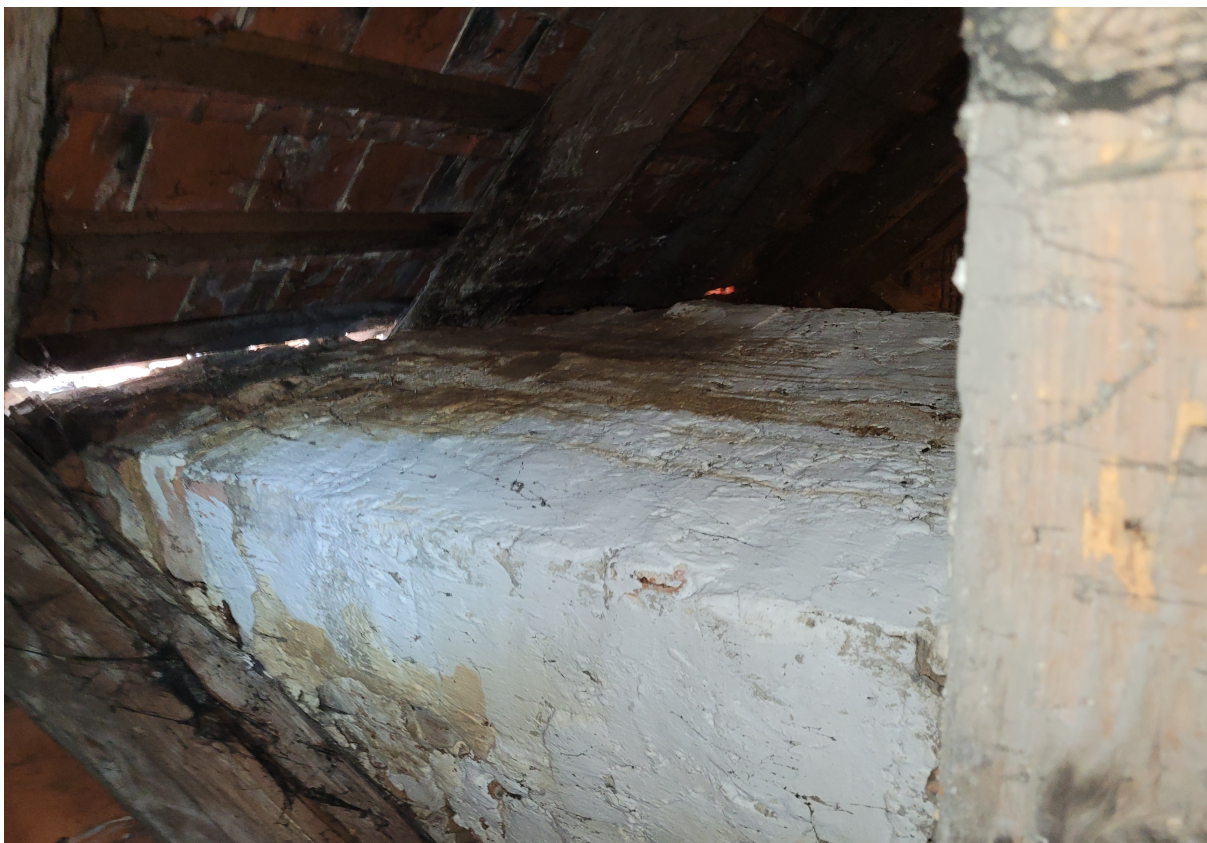
Fot. 9 Widok fragmentu więźby dachowej i poszycia dachu w partii przykominowej, widoczne zniszczenia powstałe w wyniku zalania przez duże nieszczelności w dachu, stan obecny.

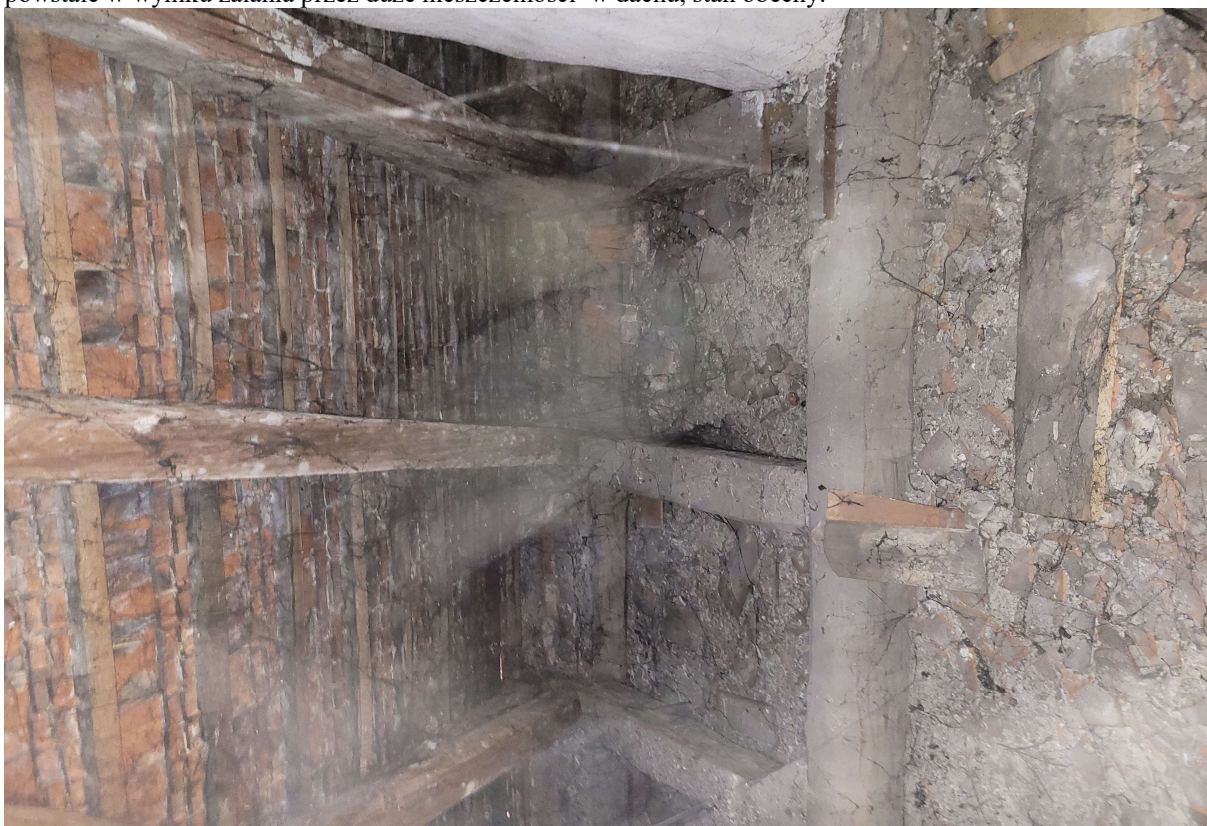
Fot. 10. Widok fragmentu więźby dachowej plebani, widoczne zabrudzenia i zniszczenia powstałe w wyniku oddziaływania wilgoci przez nieszczelności w poszyciu dachu, stan obecny.

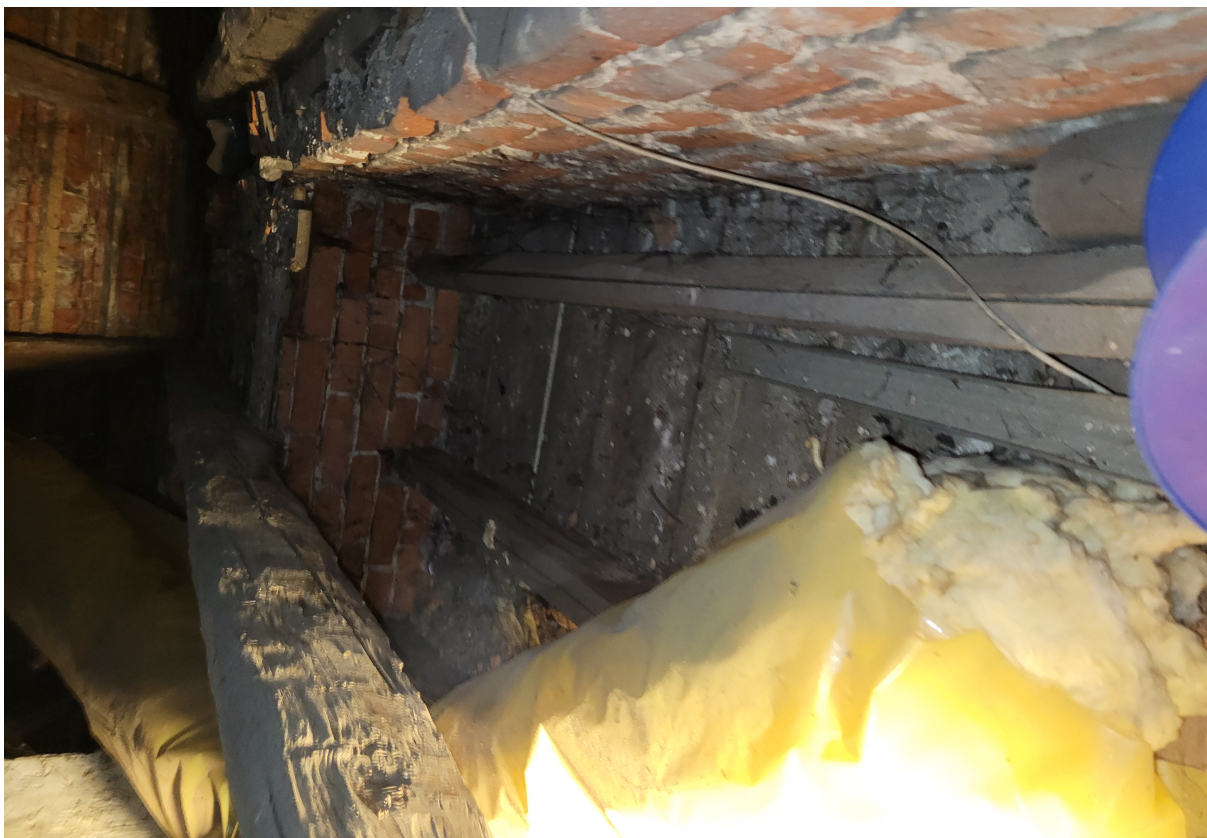
Fot. 11. Widok fragmentu więźby dachowej oraz uszkodzonych elementów wstępu ceglanego w partii ścian, widoczne zniszczenia powstałe w wyniku oddziaływania wilgoci przez duże nieszczelności w dachu, stan obecny.
