## **Program prac konserwatorskich**

**Remont elewacji plebani Parafii Rzymskokatolickiej Św. Trójcy w Mikstacie, powiat ostrzeszowski.**

Badania elewacji budynku (tynk, zaprawa, polichromia ścian i artykulacji architektonicznej) - badania odkrywkowe, badania stratygrafii polichromii zabytkowej plebani w Mikstacie przy ul. Grabowskiej 1

kwiecień 2023 r.

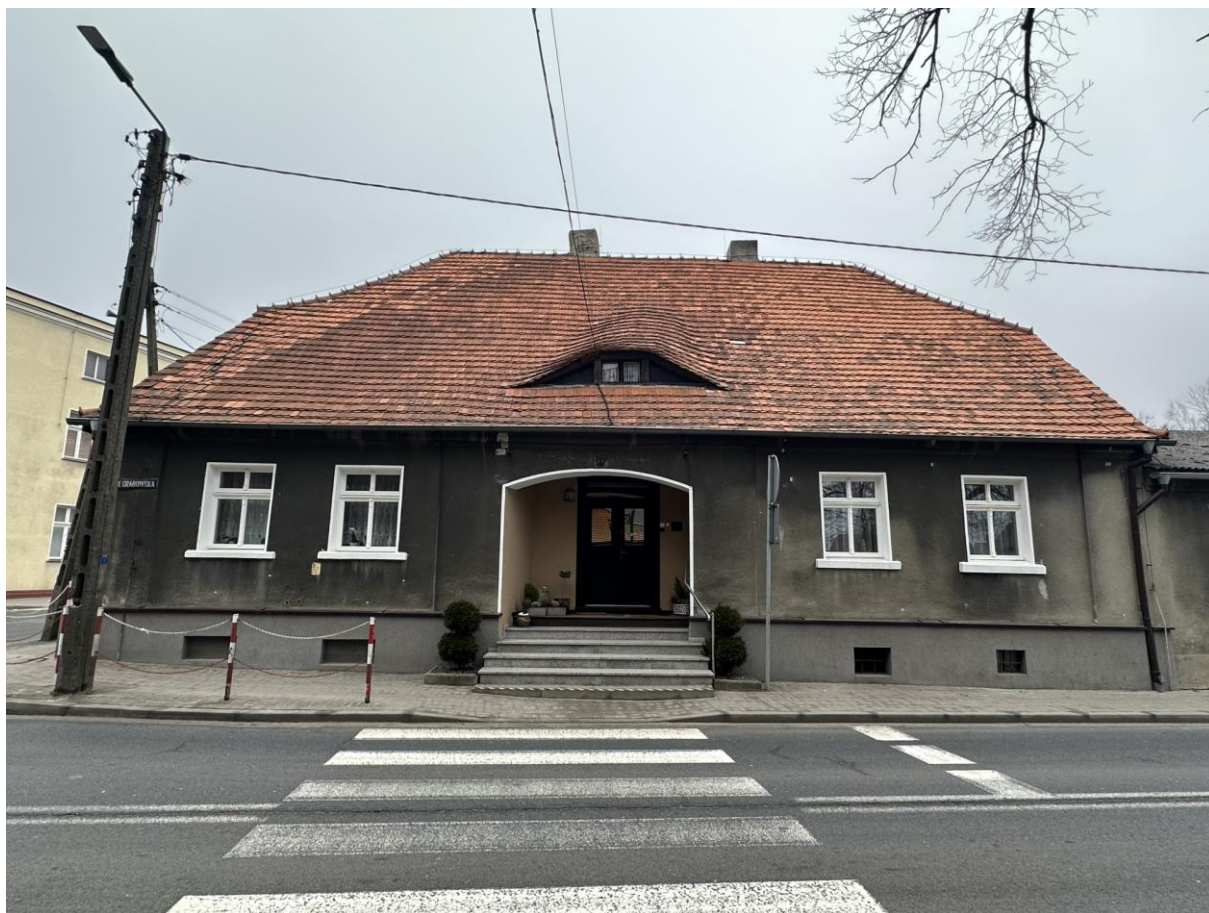
Partie oryginalne cokołu musiały być narażone na znaczne zanieczyszczenia środowiska oraz ze względu na położenie w przyziemiu - na namakanie i oddziaływanie „korozji biologicznej” -porostów, glonów, mchów (vide fot. nr 20), co powodowało degradację oryginalnej zaprawy wapienno-piaskowej. Cokół, cyklicznie poddawany zawilgoceniu i działania soli, ulegał szybkiej degradacji, wykruszeniom, spękanom oraz utraceniom. Ciągłe wnikanie wody transportującej rozpuszczalne sole w obrębie wątku ceglanego musiało stać się przyczyną pogarszającego stanu technicznego cokołu. Zapewne było to przyczyną nakładania kilku bardzo grubych i mocnych warstw zapraw cementowych (2- 3 cm grubości). W dolnej partii elewacji południowej powierzchnia cokołu pokryta jest warstwą szarej zacierki cementowo-klejowej z zatopioną siatką z tworzywa (vide fot. 1).

Fot. 1. Widok elewacji południowej plebani przy ul. Grabowskiej 1 w Mikstacie, stan obecny.

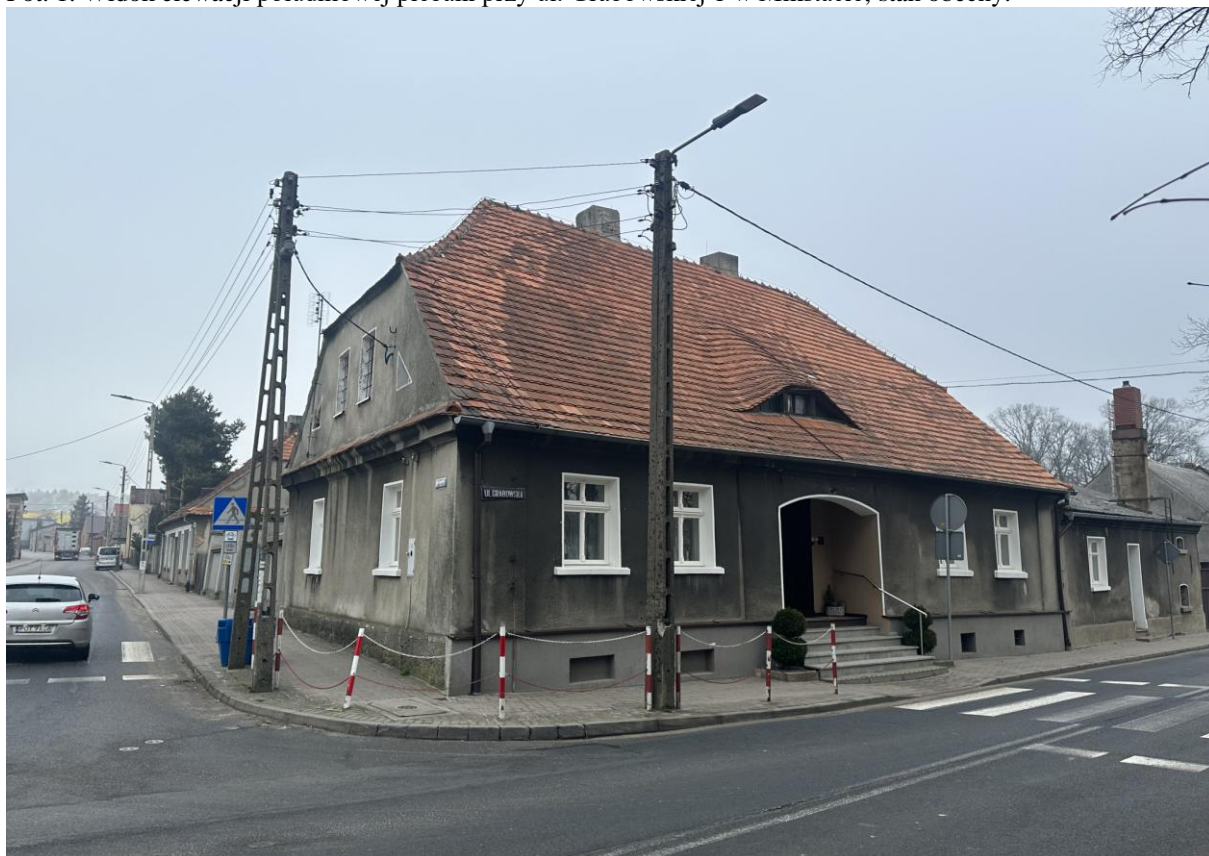
Fot. 2. Widok elewacji południowo-zachodniej plebani przy ul. Grabowskiej 1 w Mikstacie, stan obecny.

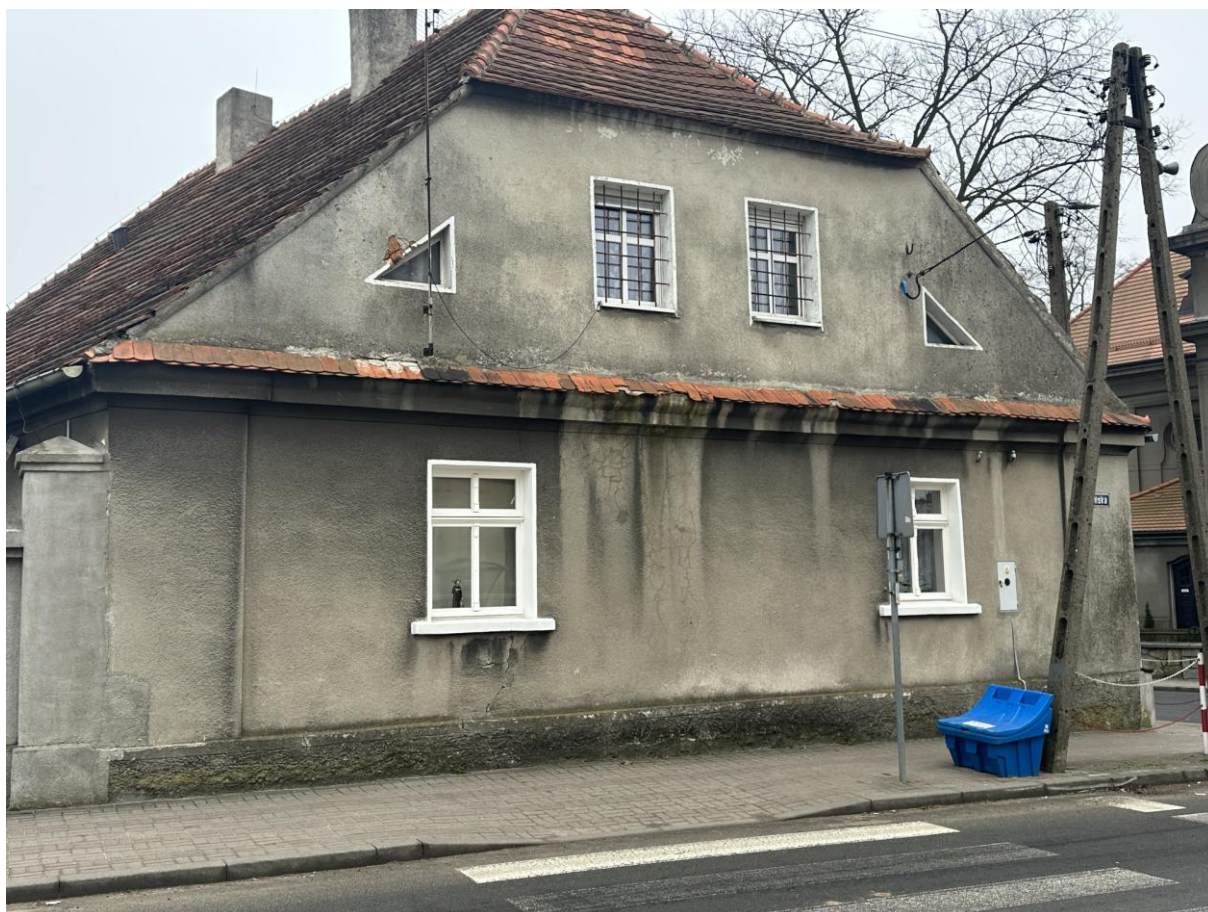
Fot. 3. Widok elewacji zachodniej plebani przy ul. Grabowskiej 1 w Mikstacie, stan obecny.

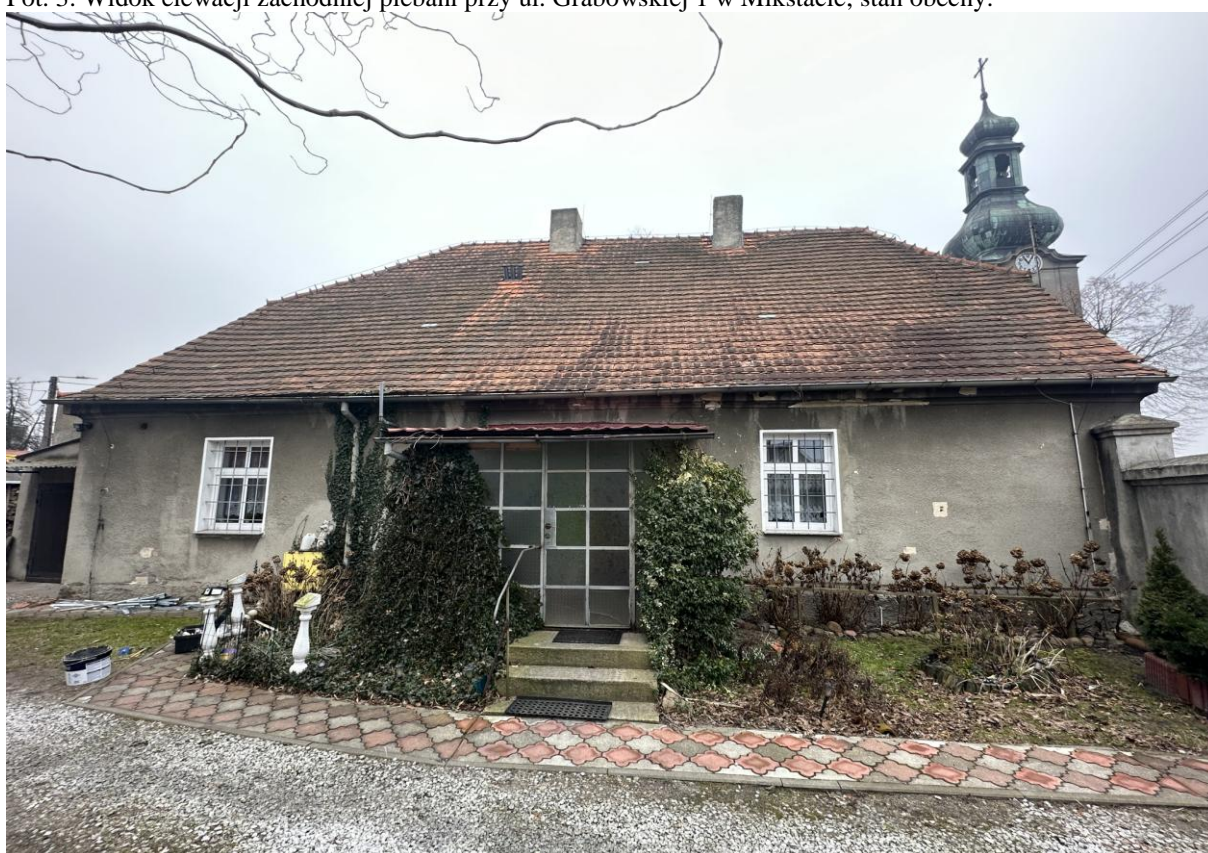
Fot. 4. Widok elewacji północnej plebani przy ul. Grabowskiej 1 w Mikstacie, stan obecny.

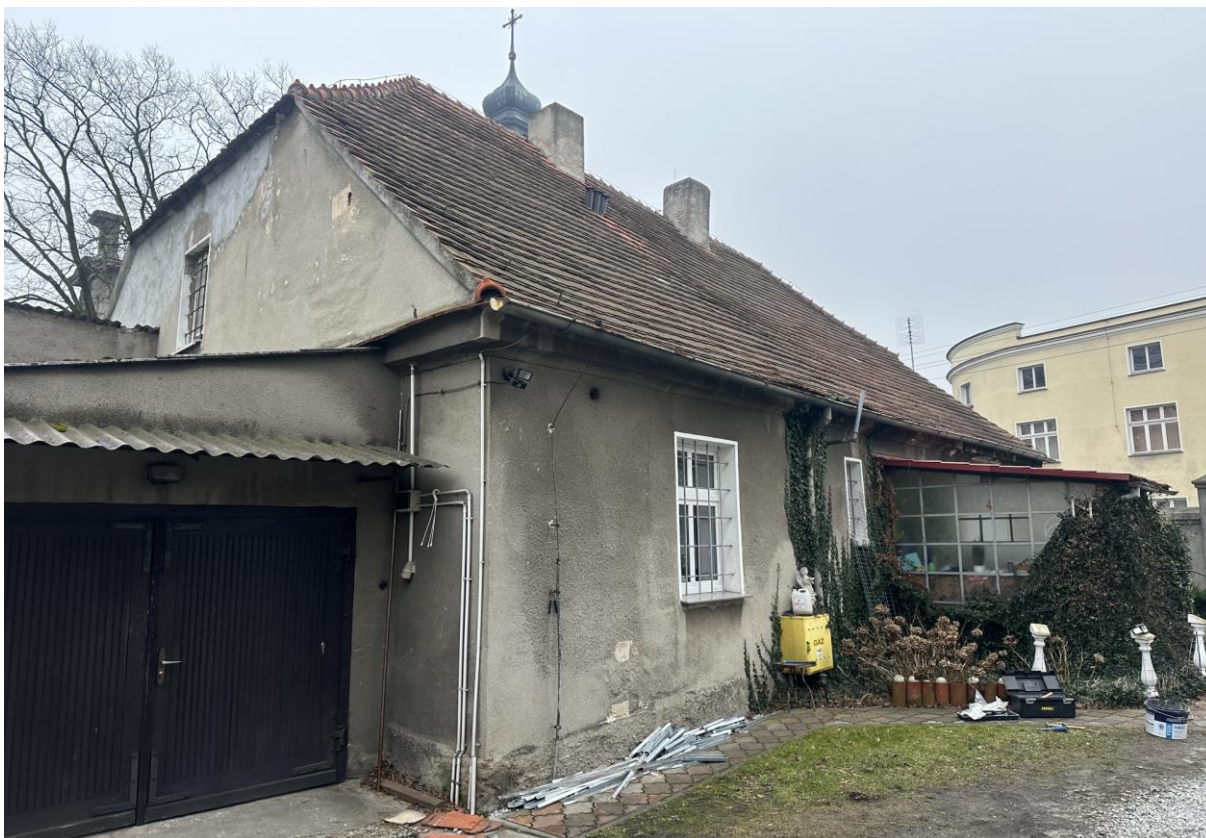
Ucierpiały również fragmenty gzymsów przy zachodniej (koronującego) i północnej stronie elewacji budynku w wyniku nieszczelności dachu, opierzeń i rynien.

Fot. 5. Widok budynku plebani przy ul. Grabowskiej 1 w Mikstacie od strony północno-wschodniej, widoczne naprawy zniszczonego tynku w partii ściany szczytowej wskutek wadliwego systemu odprowadzania wody, stan obecny.

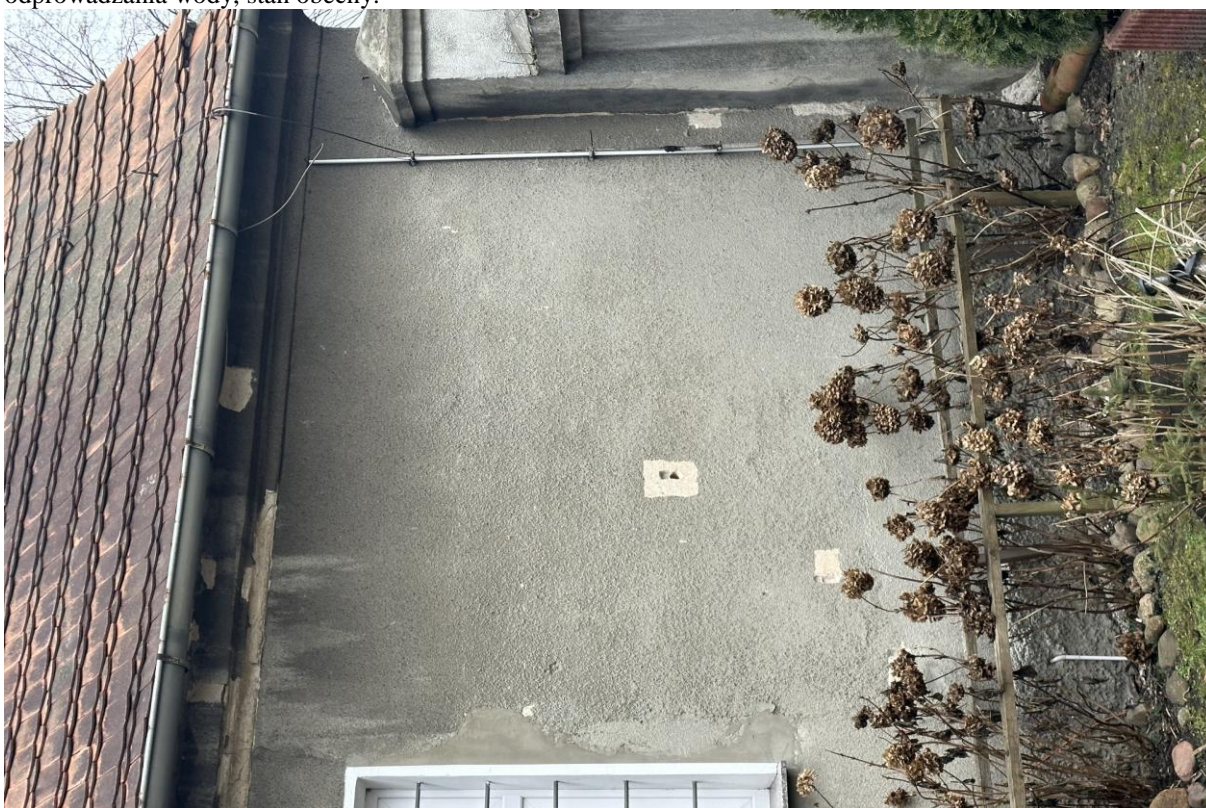
Fot. 6. Widok elewacji północnej budynku przy ul. Grabowskiej 1 w Mikstacie, fragment, widoczne odkrywki ze śladami oryginalnej polichromii w kolorze ugrowobeżowym, stan obecny.

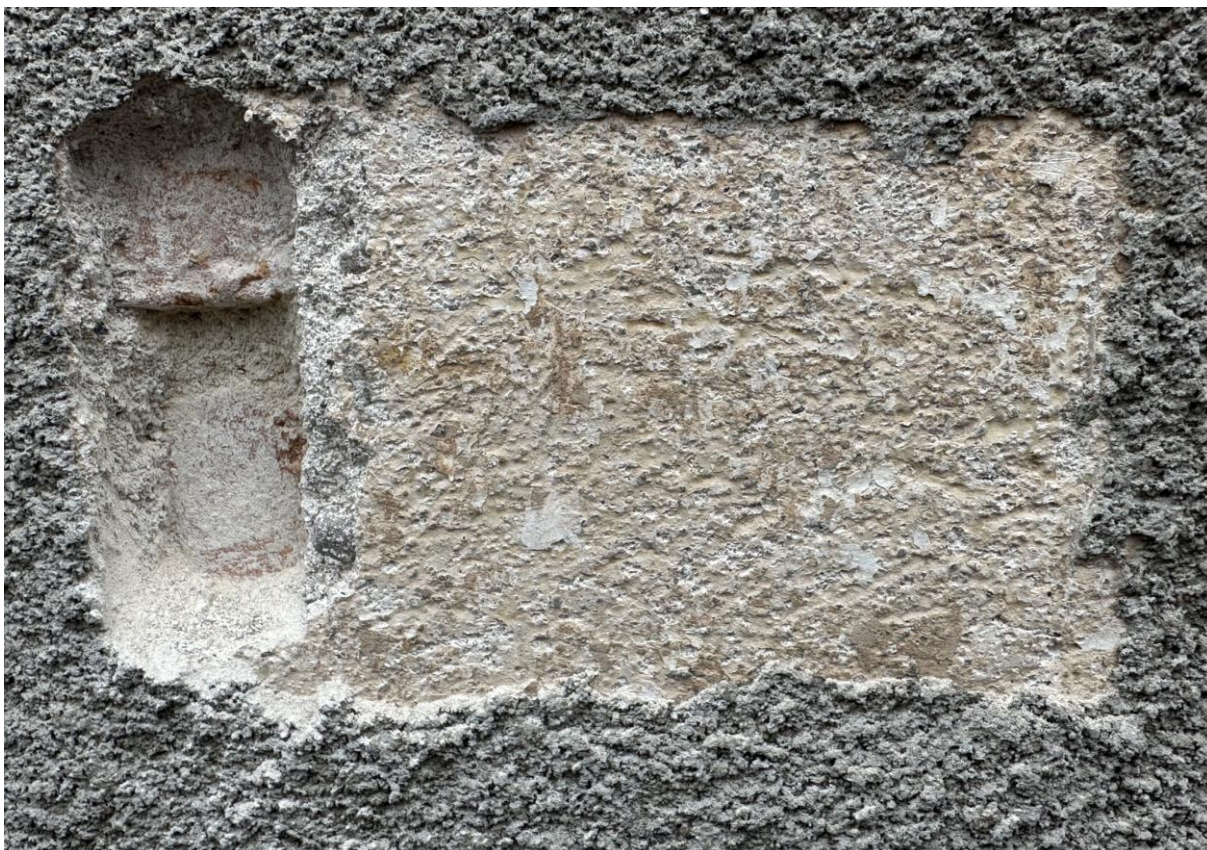
Fot. 7. Odkrywka nr 1 na fragmencie elewacji północnej, widoczna stratygrafia warstw z fragmentami oryginalnej, ugrowo-beżowej warstwy polichromii oraz wtórnej, szarej obrzutki cementowej.

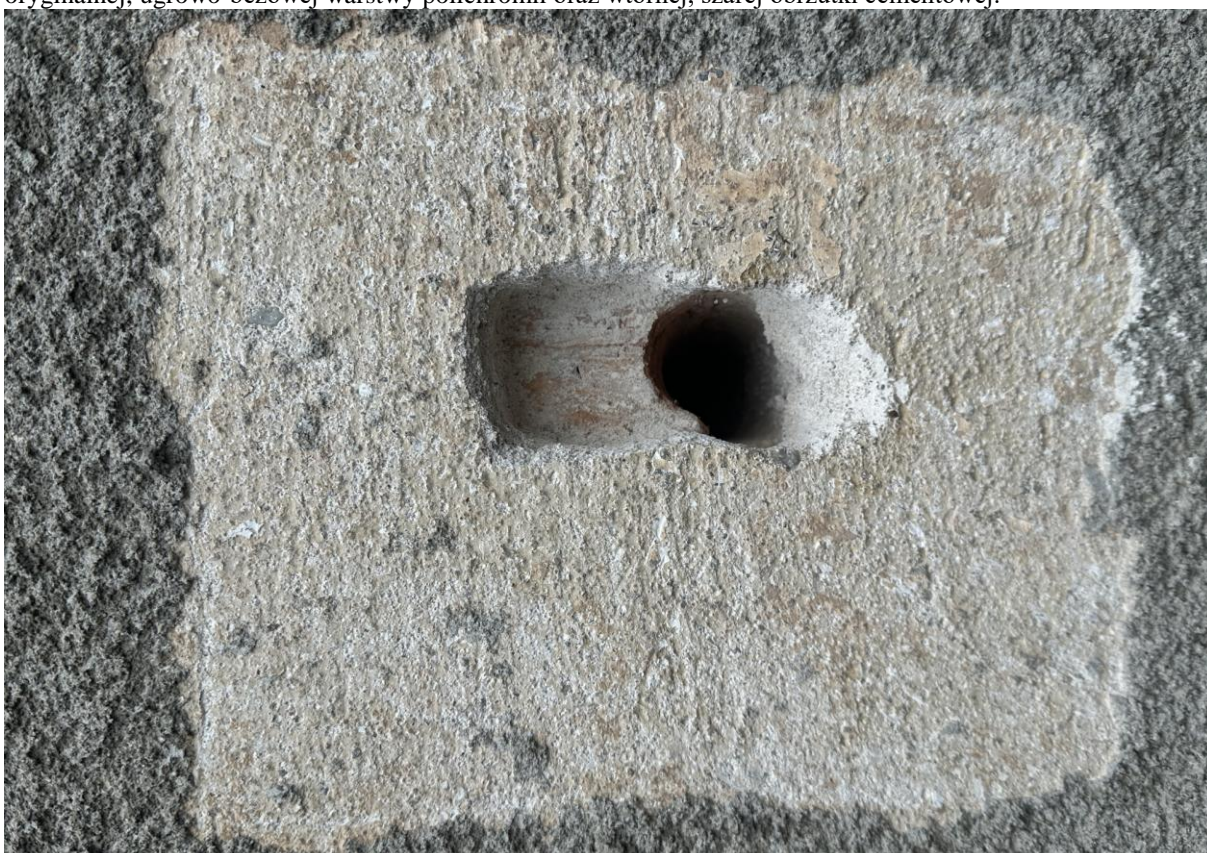
Fot. 8 Odkrywka nr 2 na fragmencie elewacji północnej, widoczna stratygrafia warstw z fragmentami oryginalnej, ugrowo-beżowej warstwy polichromii oraz wtórnej, szarej obrzutki cementowej.

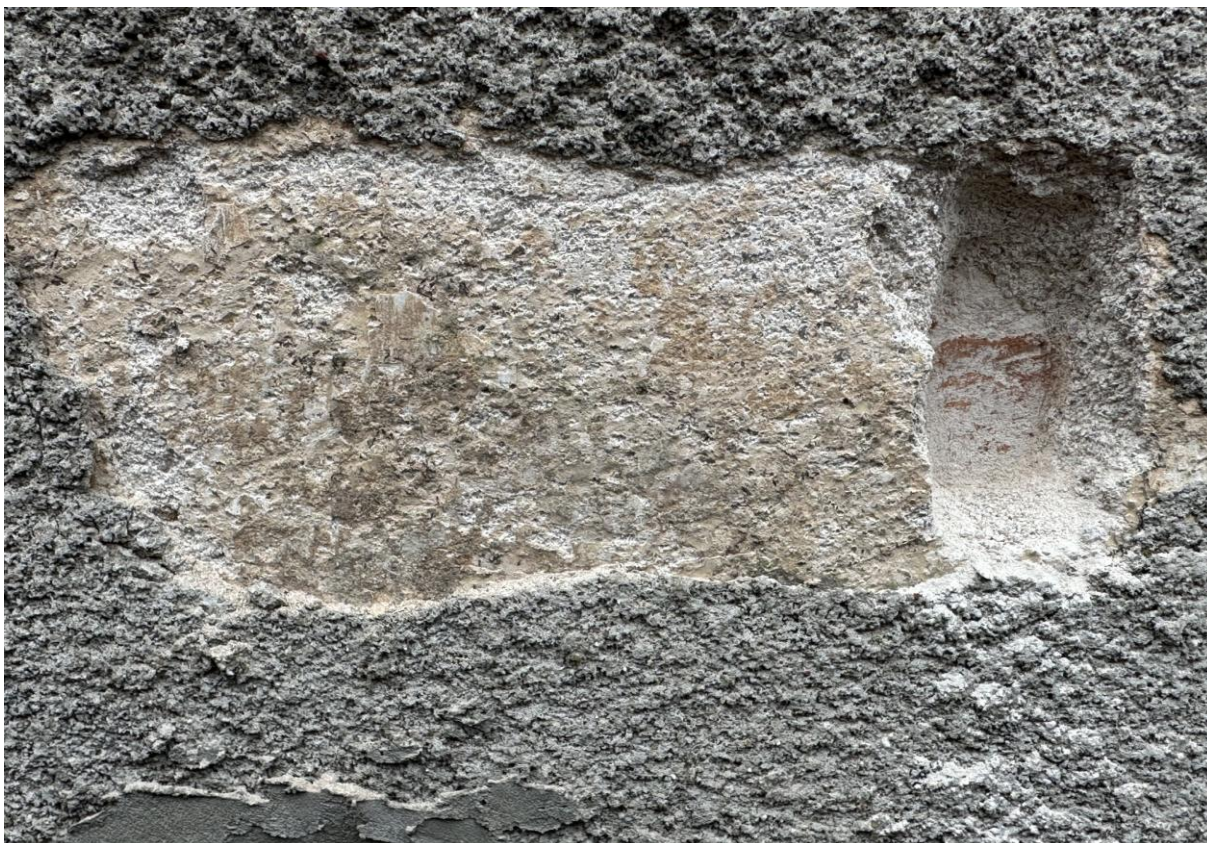
Fot. 9 Odkrywka nr 3 na fragmencie elewacji północnej, widoczna stratygrafia warstw z fragmentami oryginalnej, ugrowo-beżowej warstwy polichromii oraz wtórnej, szarej obrzutki cementowej.

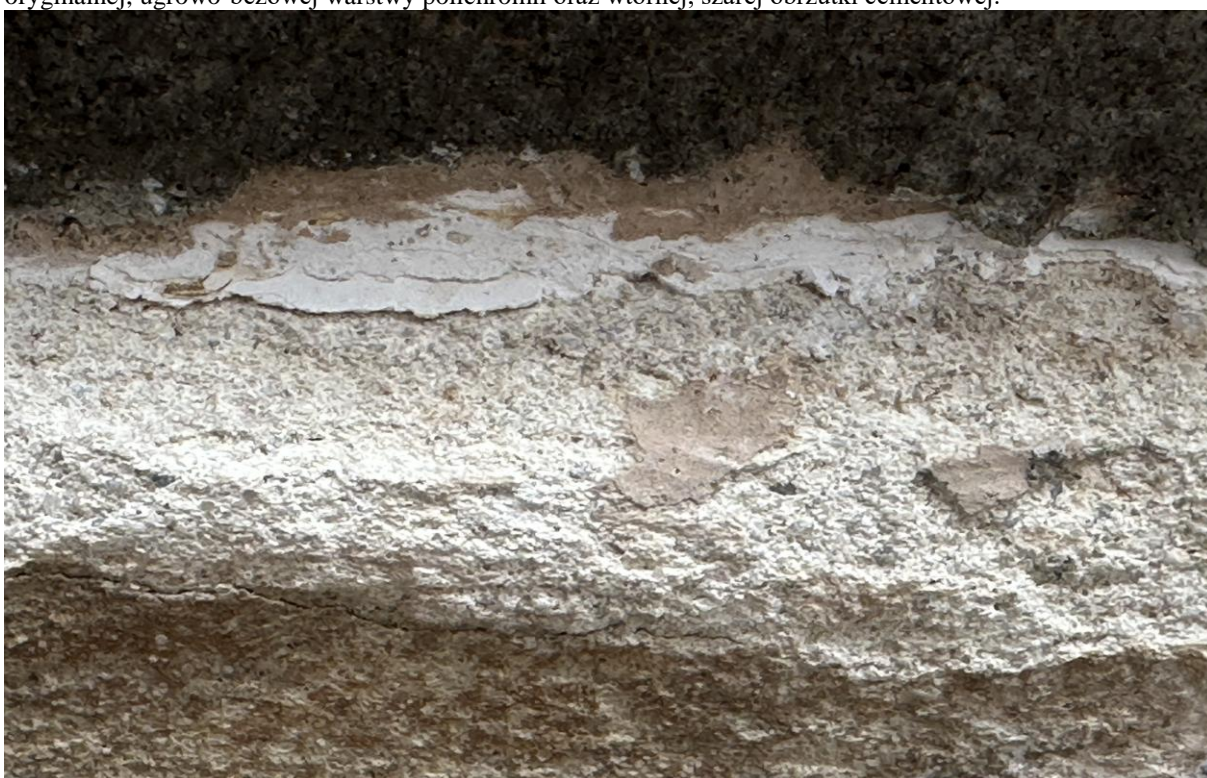
Fot. 10 Odkrywka nr 4 na fragmencie elewacji północnej w partii gzymsu, widoczna stratygrafia warstw z fragmentami oryginalnej i chronologicznie drugiej ugrowo-beżowej warstwy polichromii oraz wtórnej, szarej obrzutki cementowej.

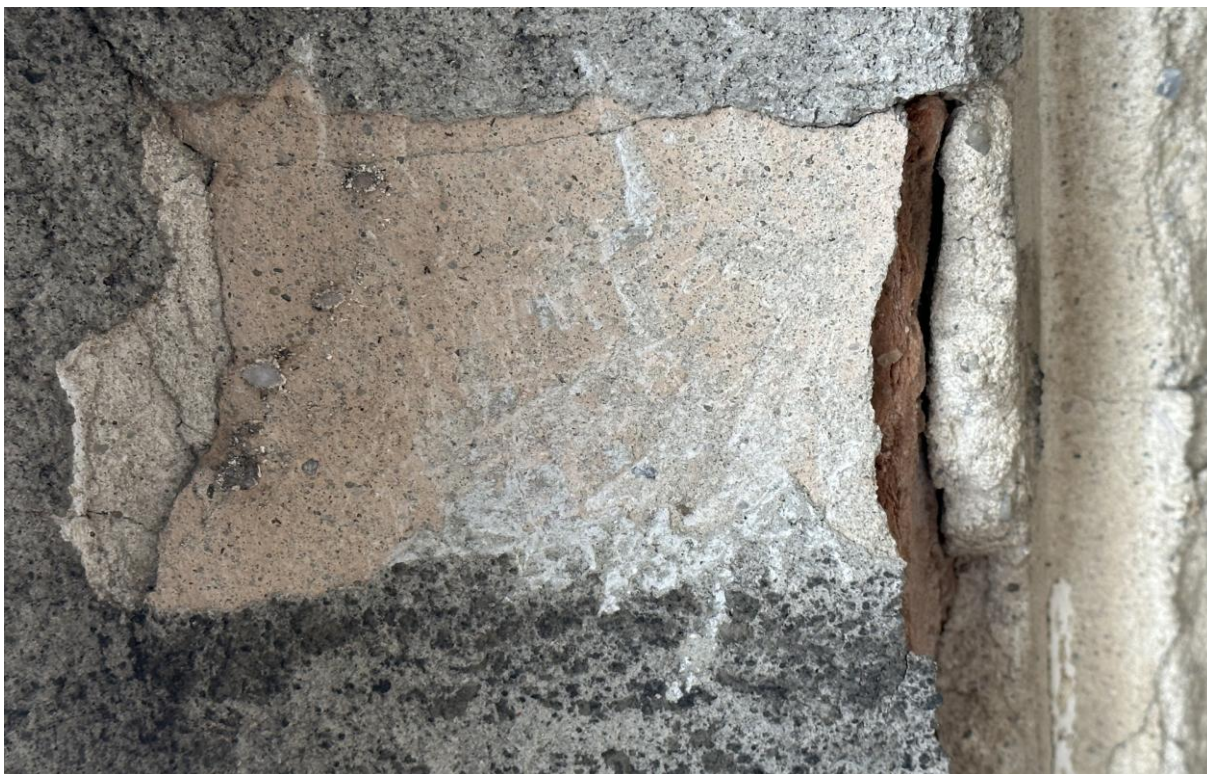
Fot. 11 Odkrywka nr 5 na fragmencie elewacji północnej w partii gzymsu, widoczna stratygrafia warstw z fragmentami oryginalnej j ugrowo-beżowej warstwy polichromii oraz wtórnej, szarej obrzutki cementowej.

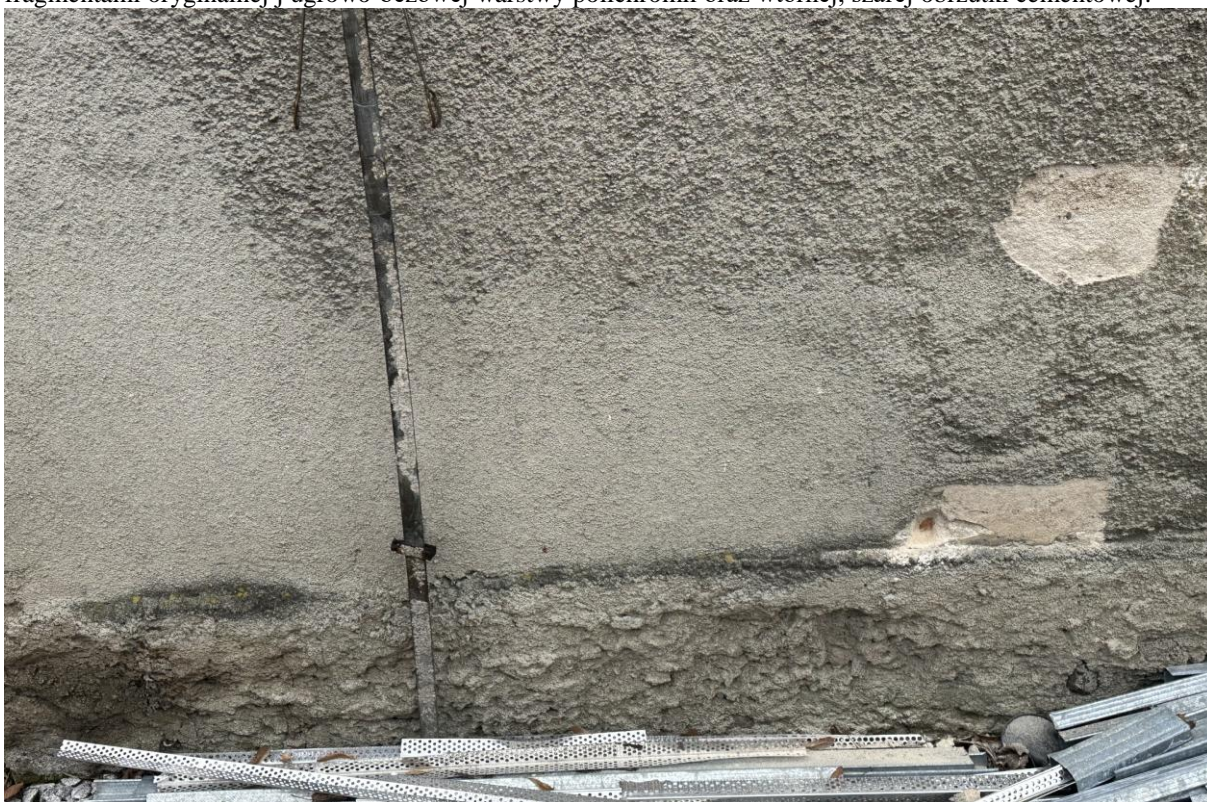
Fot. 12. Widok elewacji północnej (strona wschodnia) budynku przy ul. Grabowskiej 1 w Mikstacie, fragment, widoczne odkrywki ze śladami oryginalnej polichromii w kolorze ugrowo-beżowym, stan obecny.

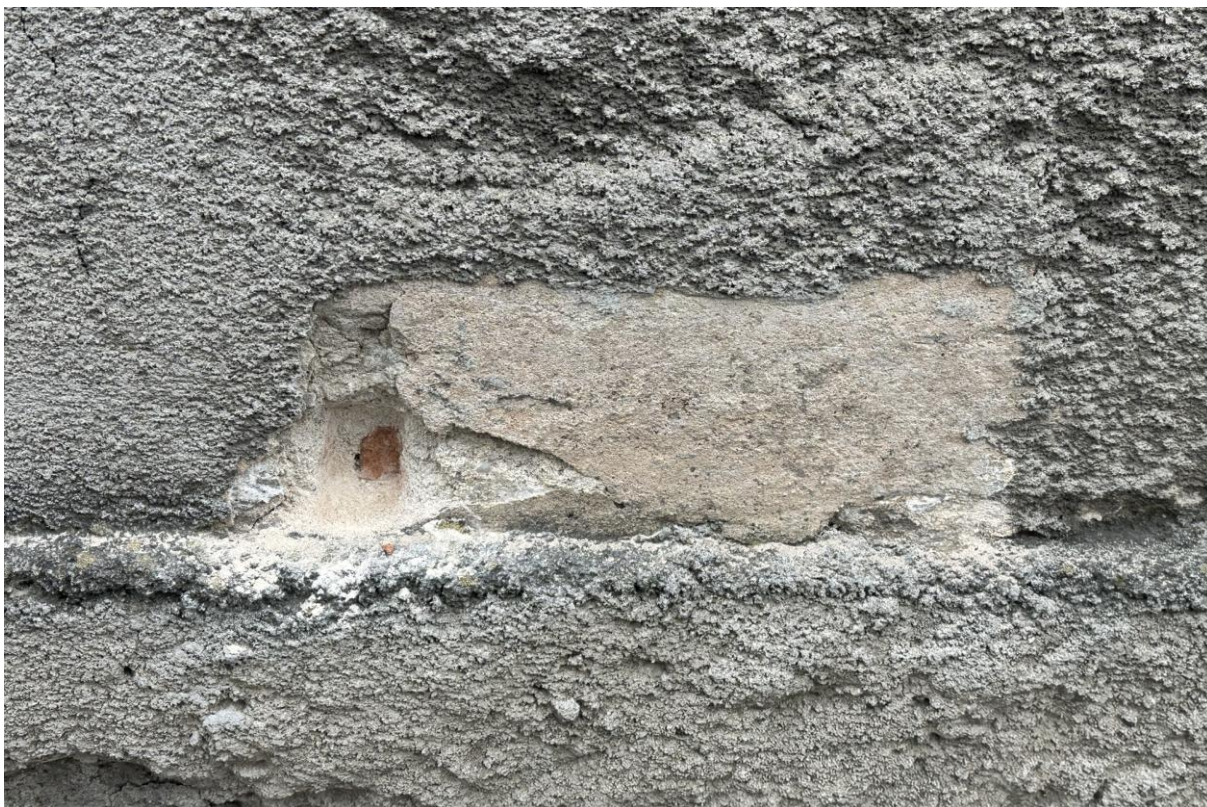
Fot. 13. Odkrywka nr 6 na fragmencie elewacji północnej w partii przycokołowje, widoczna stratygrafia warstw z fragmentami oryginalnej ugrowo-beżowej warstwy polichromii oraz wtórnej, szarej obrzutki cementowej.

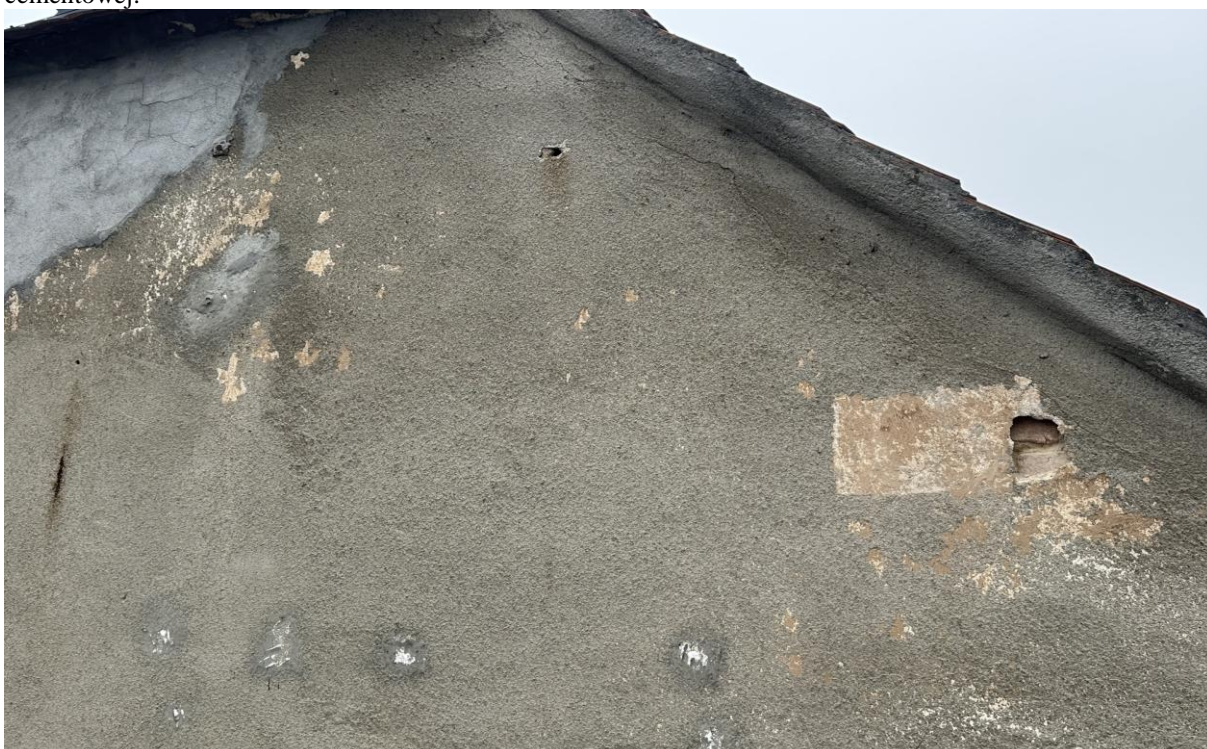
Fot. 14. Widok elewacji wschodniej (ściana szczytowa) budynku przy ul. Grabowskiej 1 w Mikstacie, fragment, widoczne odkrywki ze śladami oryginalnej polichromii w kolorze ugrowobeżowym oraz wtórne warstwy: szarej obrzutki cementowej oraz gładkie, późniejsze, szare wyprawki cementowe, stan obecny.

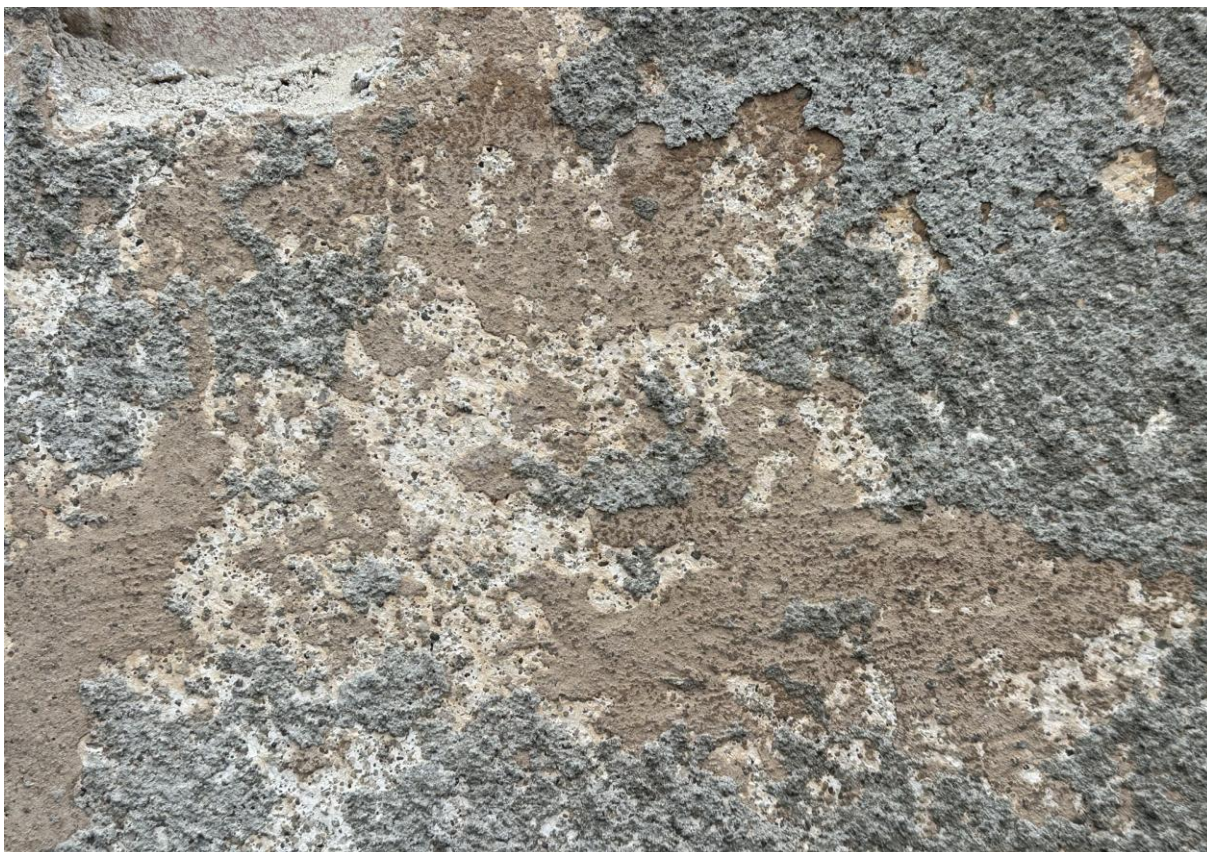
Fot. 15. Odkrywka naturalna nr 7 na fragmencie elewacji wschodniej w partii szczytowej, widoczna stratygrafia warstw z fragmentami oryginalnej, ugrowo-beżowej warstwy polichromii, drugiej chronologicznej warstwy polichromii w ciemniejszym odcieniu oraz wtórnej, szarej obrzutki cementowej.

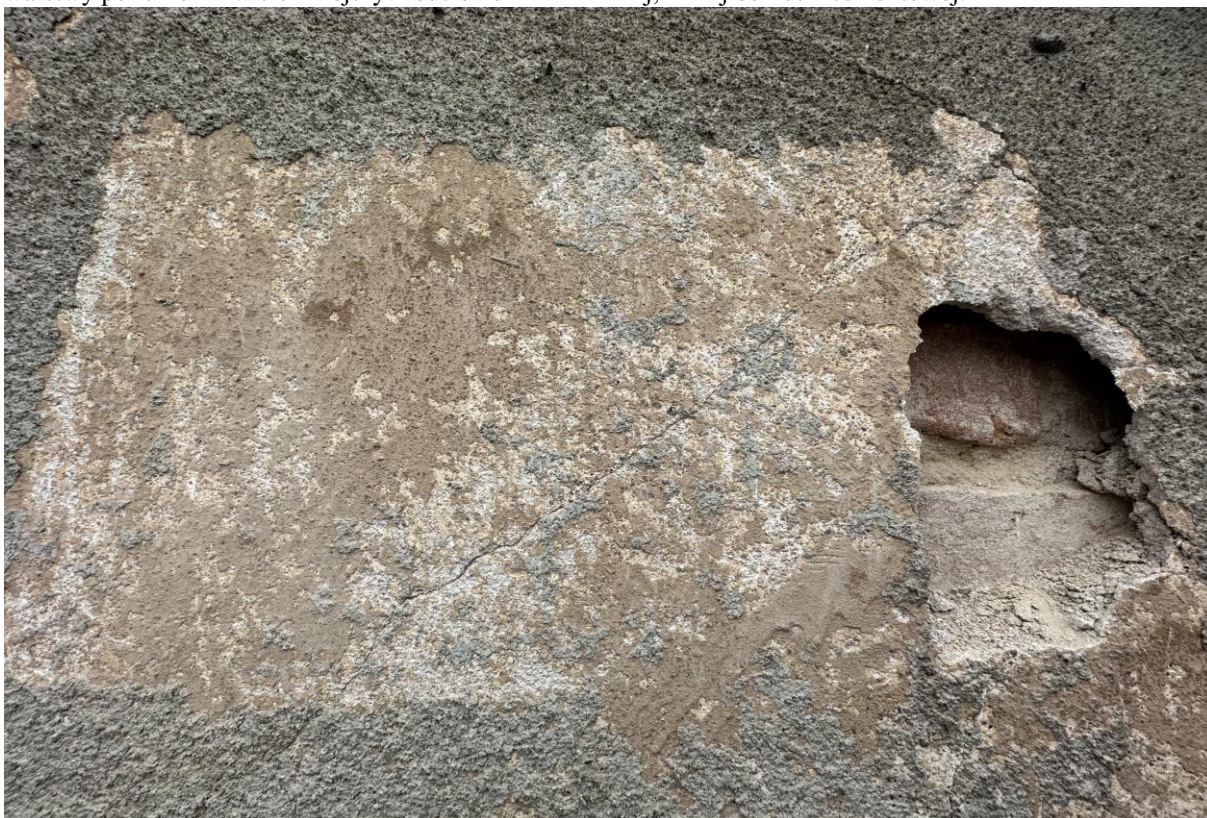
Fot. 16. Odkrywka naturalna nr 8 na fragmencie elewacji wschodniej w partii szczytowej, widoczna stratygrafia warstw z fragmentami oryginalnej ugrowo-beżowej warstwy polichromii oraz drugiej chronologicznej warstwy ugrowo-beżowej (ciemniejszej) i wtórnej, szarej obrzutki cementowej.

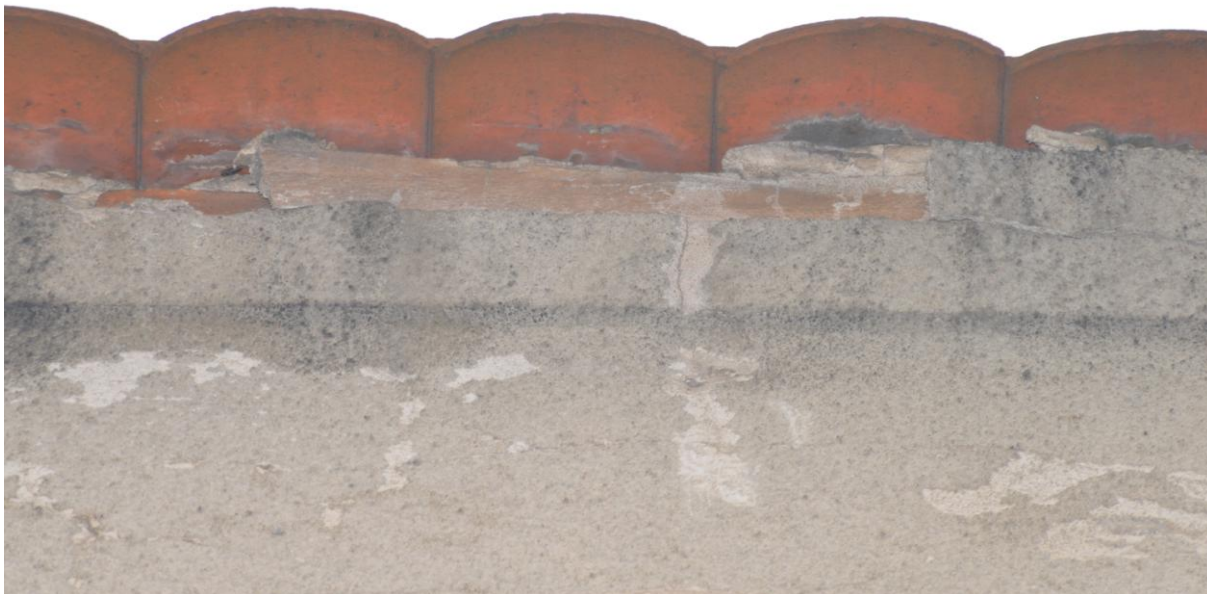
Fot. 17. Odkrywka naturalna nr 9 na fragmencie elewacji zachodniej w partii szczytowej, przygzymsowej, widoczna stratygrafia warstw z fragmentami oryginalnej ugrowo-beżowej warstwy polichromii i wtórnej, szarej obrzutki cementowej.

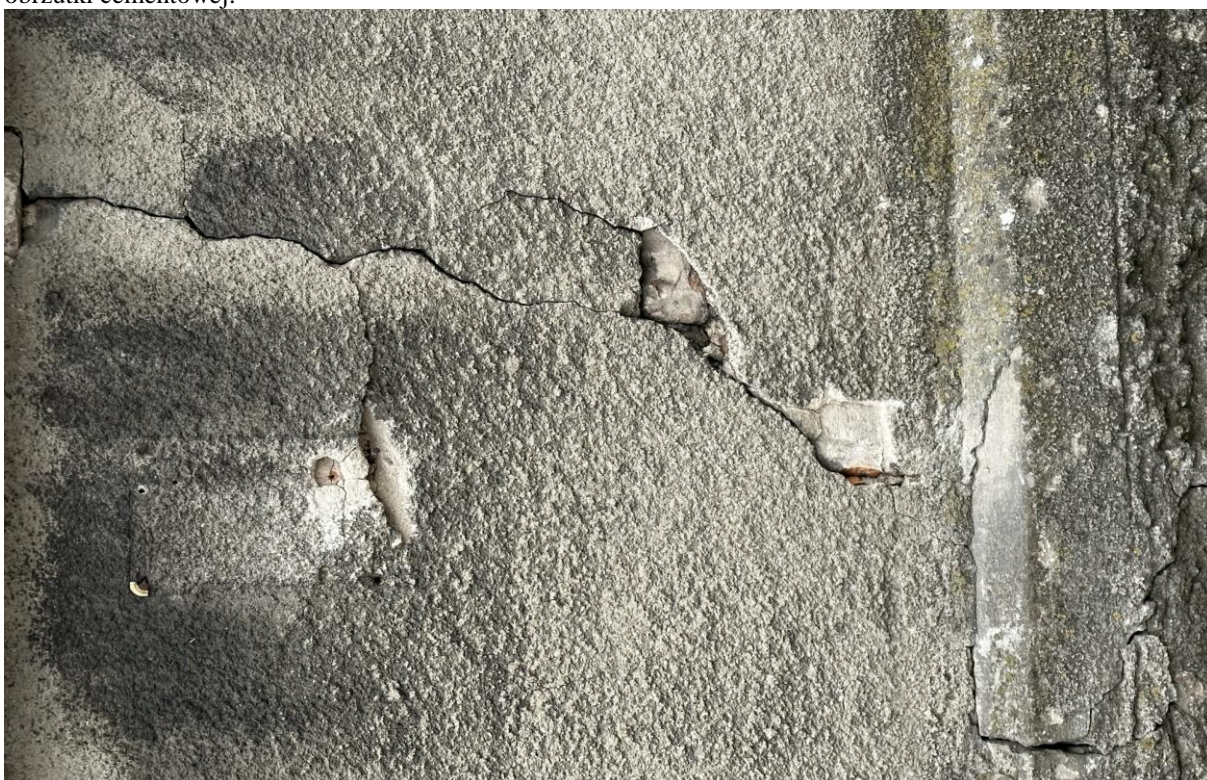
Fot. 18. Fragment spękanej, zniszczonej elewacji zachodniej budynku plebani przy ul. Grabowskiej 1 w Mikstacie, widoczne spękania muru oraz wtórnej, szarej obrzutki cementowej.

Miejsca rozwarstwienia muru i większe szczeliny murów (widoczne szczególnie w górnych partiach elewacji wschodniej i zachodniej) wzmocnić poprzez metalowe ściągi, kotwy itp. zgodnie z techniką budowlaną.

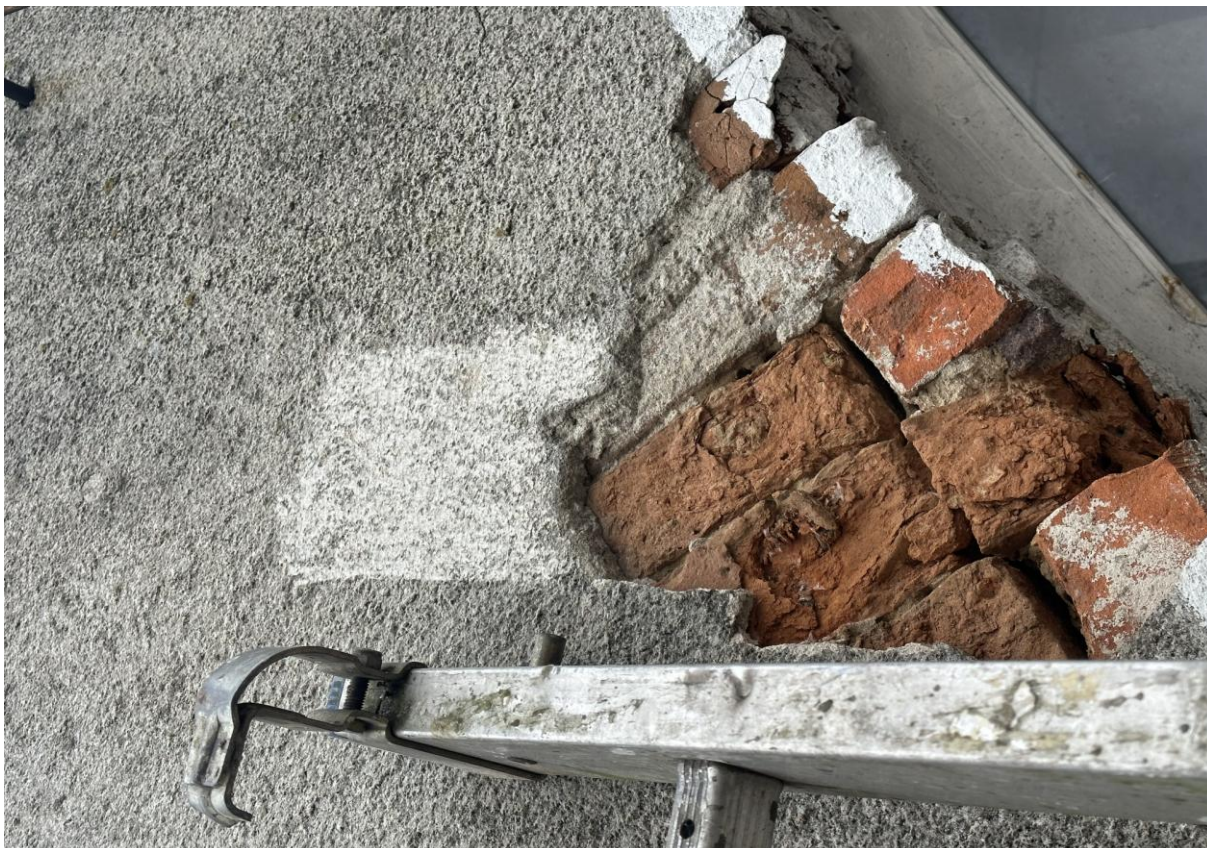
Fot. 19. Widok spękaną, zniszczoną część szczytowej elewacji zachodniej budynku przy ul. Grabowskiej 1 w Mikstacie (widoczny, odsłonięty fragment zniszczonego fragmentu wątku ceglanego).

Wątek ceglany murów budynku należy w miejscach odsłoniętych i mocno skorodowanych (po usunięciu wtórnych łąt cementowych) oraz spękanych poddać naprawom poprzez częściową wymianę i wzmocnienie. Ubytki w spoinie wypełnić zaprawą i pokryć tynkiem zgodnie z zaleceniami dotyczącymi tynków.

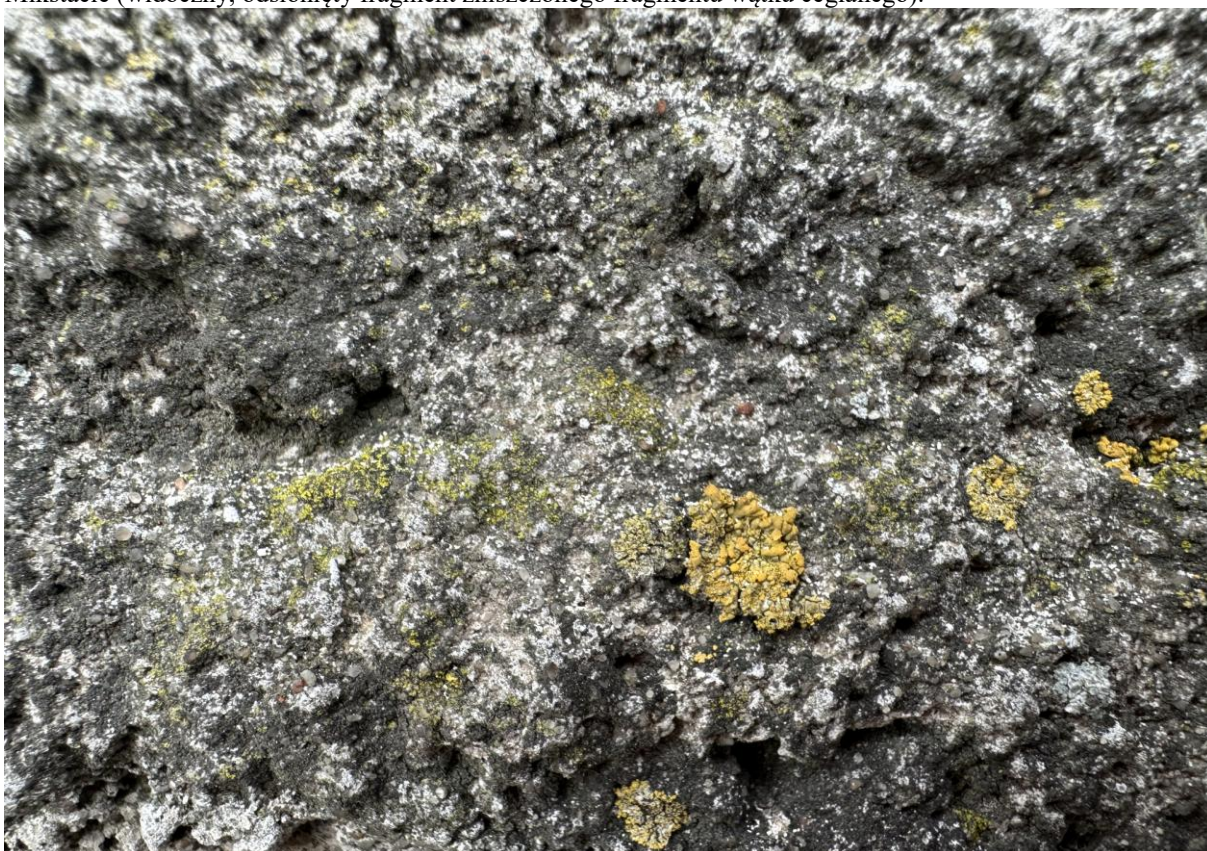
dachu w okresach pomiędzy jego naprawami) spowodowały korozję cegły i zaprawy. Z powodu zanieczyszczeń środowiska i słabych tynków, które uległy odspojeniu odsłaniając tym samym duże powierzchnie ceglanego muru, destrukcja muru przebiegała dość szybko. Zniszczeniu uległy cegły wraz ze spoiną. Tam, gdzie watek ceglany mocno nasiąkał wodą zaczęły się pojawiać szczeliny i pęknięcia muru, zwłaszcza w partiach otworów okiennych, tuż pod dachem - widoczne to jest w partiach odspojonego tynku na szczytach ścian od strony wschodniej i zachodniej ( vide fot. nr 3, 14 i 19). Zaprawa utraciła swoje właściwości klejące, kruszy się i rozwarstwia, podobnie jest z cegłą. Widoczne są miejsca, gdzie stopień zniszczenia jest dość duży, pojawiają się tam głębokie szczeliny w murze np.: w elewacji zachodniej (vide fot. nr 18). Grunt wokół budynku wydaje się być okresowo mocno zawilgocony, był narażony na oddziaływanie wilgoci kapilarnej (gruntowej, jak i opadowej), co spowodowało silne zawilgocenie fundamentów i podciąganie kapilarne do góry i pojawienie się grzybów, mchów, porostów (widoczne w formie żółto-zielonych nalotów, vide fot. nr 20).

Fot. 20. Fragment partii przycokołowej elewacji północnej budynku przy ul. Grabowskiej 1 w Mikstacie, widoczne zawilgocenia powierzchni cementowego tynku z widoczną „korozją biologiczną” (pleśń, grzyby, porosty, mech), stan obecny.

W celu wyeliminowania wytworzonych na powierzchni muru nawarstwień o charakterze biologicznym (mchy, glony, porosty) należy przeprowadzić zabieg dezynfekcji preparatem biobójczym. Rośliny wyższe usunąć ręcznie, starając się jak najdokładniej zniszczyć system korzenny.

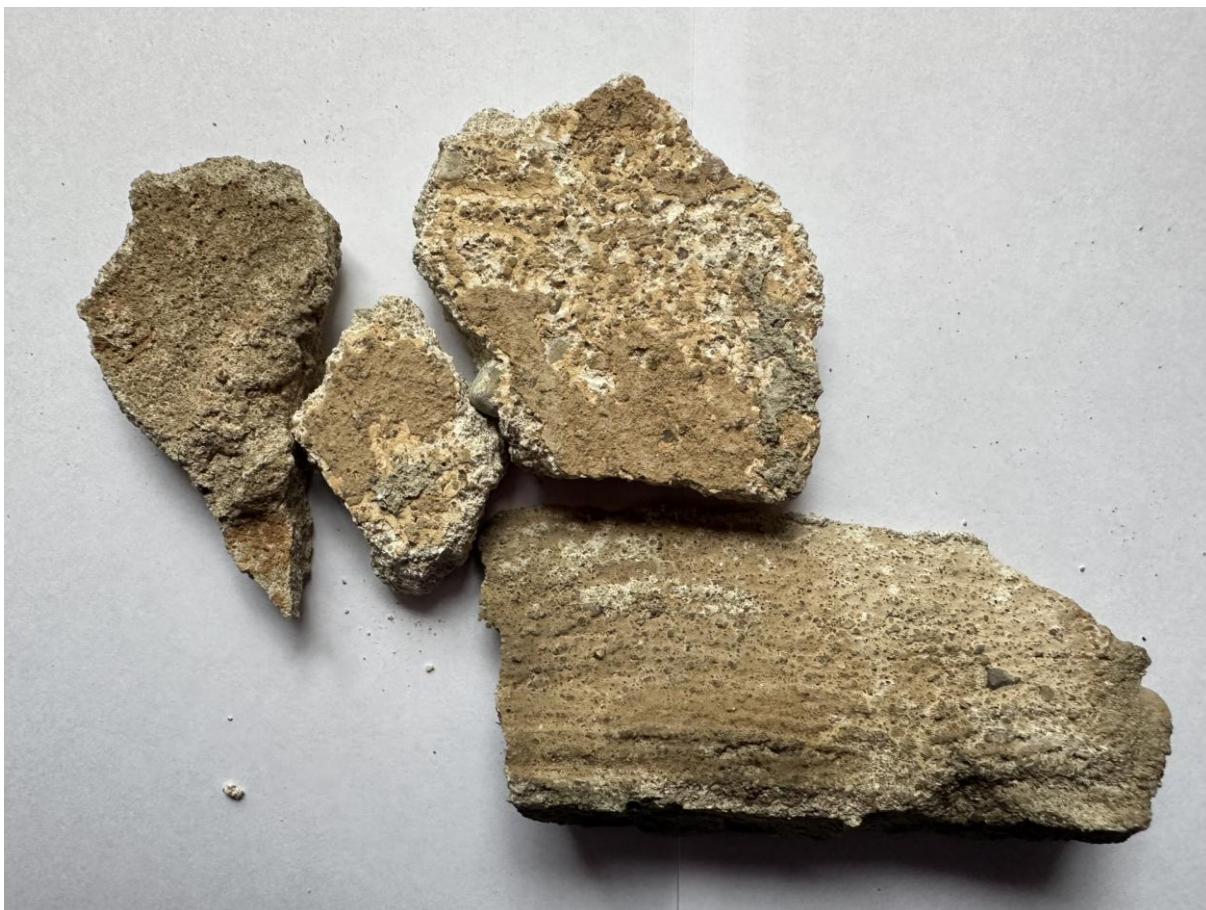
Fot. 21. Fragmenty próbek tynku z elewacji budynku przy ul. Grabowskiej 1 w Mikstacie, widoczna stratygrafia warstw z fragmentami oryginalnej ugrowo-beżowej warstwy polichromii (jaśniejszej oraz kolejnej, ciemniejszej) i wtórnej, szarej obrzutki cementowej.
