## **Program prac konserwatorskich**

**Remont elewacji plebani Parafii Rzymskokatolickiej Św. Trójcy w Mikstacie, powiat ostrzeszowski.**

Badania elewacji budynku (tynk, zaprawa, polichromia ścian i artykulacji architektonicznej) - badania odkrywkowe, badania stratygrafii polichromii zabytkowej plebani w Mikstacie przy ul. Grabowskiej 1

kwiecień 2023 r.

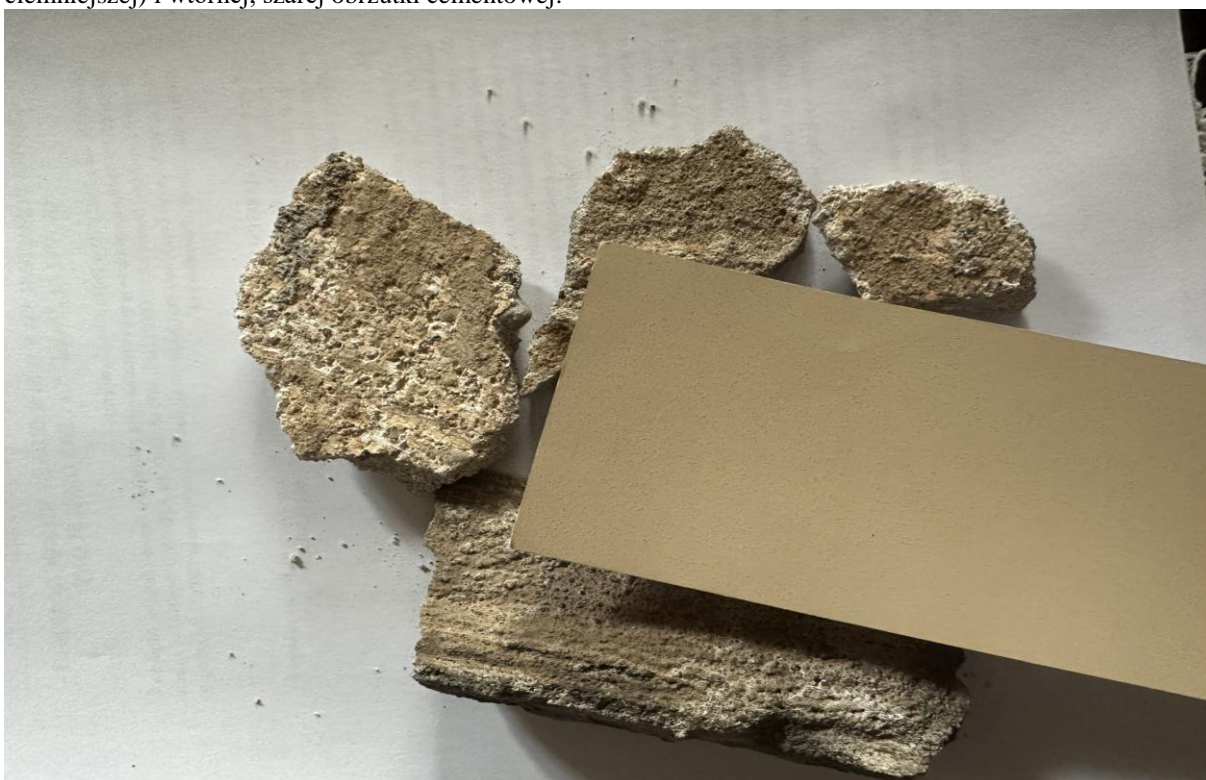
Fot. 22. Fragmenty próbek tynku z elewacji budynku przy ul. Grabowskiej 1 w Mikstacie, widoczna stratygrafia warstw z fragmentami oryginalnej ugrowo-beżowej warstwy polichromii (jaśniejszej oraz kolejnej, ciemniejszej) i wtórnej, szarej obrzutki cementowej- propozycja kolorystyki - paleta Keim nr 9248.
