OPINIA TECHNICZNA KONSTRUKCJI BUDYNKU

TEMAT:	Mikstat, plebania parafii Rzymskokatolickiej pw. Świętej Trójcy: konieczne prace ratunkowe – remont elewacji	
OBIEKT	Budynek plebanii parafii Rzymskokatolickiej przy kościele pw. Świętej Trójcy w Mikstacie	
KATEGORIA OBIEKTU:	XIII	
ADRES:	Mikstat 63-510, ul. Grabowska 1, działka nr 1286 obręb 0001, Mikstat jednostka ewidencyjna 301806_4	
INWESTOR:	Parafia Rzymsko-Katolicka pw. Świętej Trójcy ul. Grabowska 1, 63-510 Mikstat	
BRANŻA:	Konstrukcja	
PROJEKTANT:	DATA:	PODPIS:
INŻ. IZABELA ZABŁOCKA UPR. NR: WAM/0191/POOK/16 NR EWID.: WAM/BO/0007/17 Specjalność konstrukcyjna	15.04.2023 r.

Mikstat, plebania parafii pw. Świętej Trójcy
Konieczne prace ratunkowe – remont elewacji
63-510 Mikstat, ul. Grabowska 1, działka nr 1286, obręb 0001
Inwestor: Parafia Rzymskokatolicka pw. Świętej Trójcy w Mikstacie ul. Grabowska1

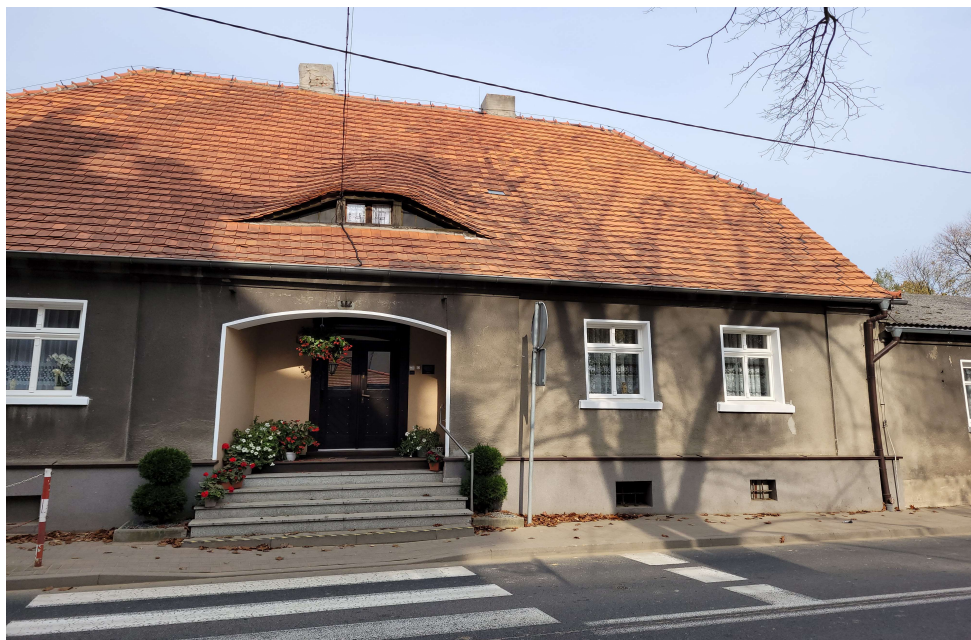
Nr 1. Widok na elewację frontową

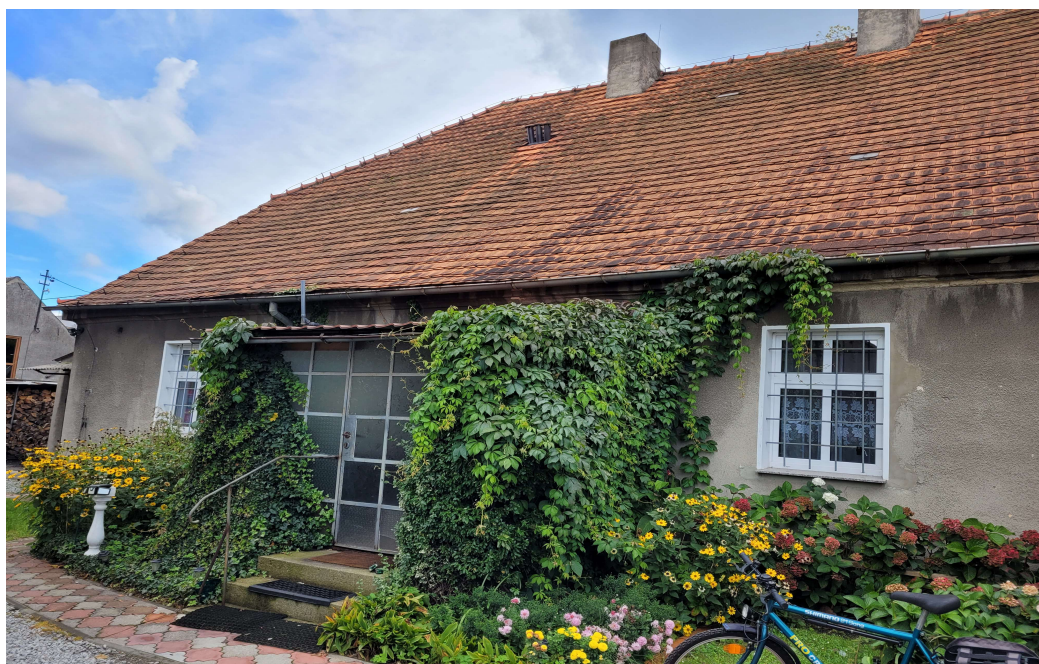
Nr 2. Widok na elewację tylną

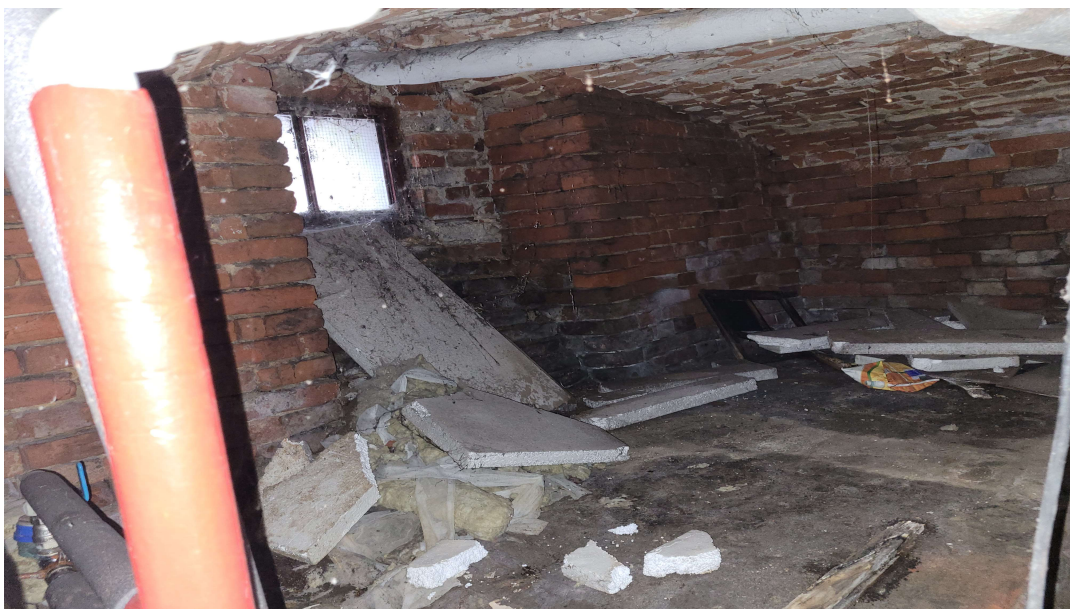
Nr 3. Widok ściany fundamentowe w piwnicy

Stan techniczny niezadowalający. Stwierdzono widoczne ślady spękań natomiast brak widocznych osiadań fundamentów. Grunt pod fundamentem ustabilizowany. Widoczne zawilgocenie w ścianach fundamentowych ceglanych. Zaleca się wykonanie drenażu opaskowego. Z uwagi na podpiwniczenie części budynku, przed przystąpieniem prac wykopu do opaski odwadniającej, zaleca się wykonanie ekspertyzy geologicznej w celu ustalenia parametrów gruntu i braku jego rozluźnienia w przypadku obniżenia poziomu wód gruntowych. W przypadku braku możliwości wykonania opaski drenażowej zaleca się osuszanie ścian fundamentowych z wykorzystaniem iniekcji krystalicznej.

Ściana fundamentowa kamienna do naprawy z zastosowaniem STATIbar wklejanych w spoiny lub zastosować równoważny system do naprawy w/w uszkodzeń

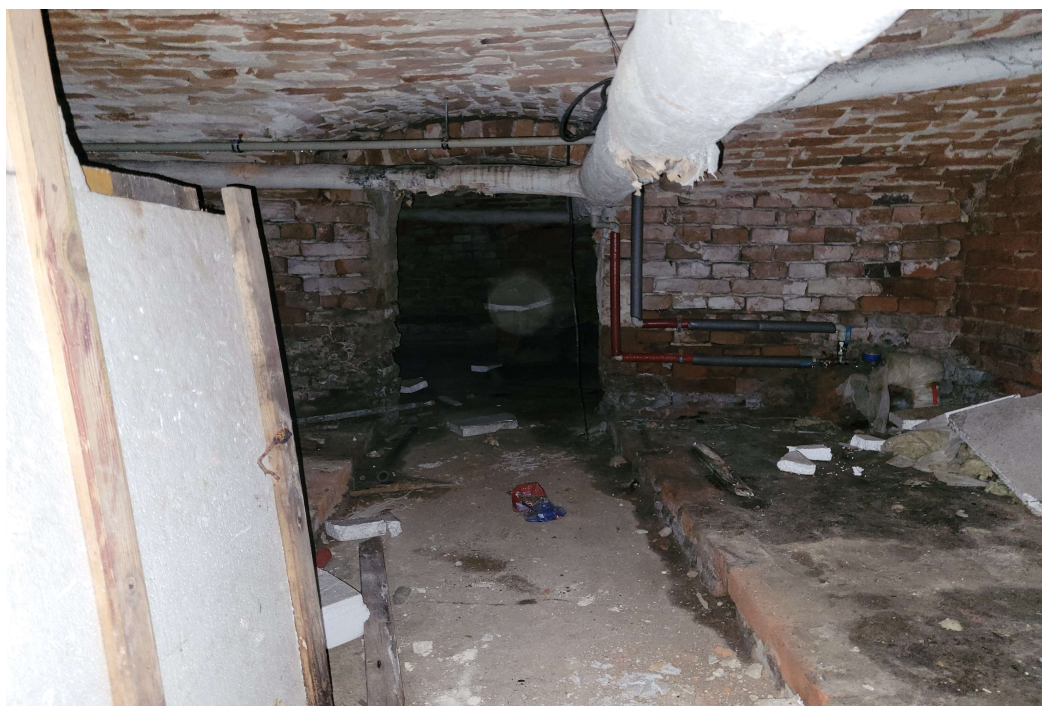
Nr 4. Widok ściany fundamentowe w piwnicy

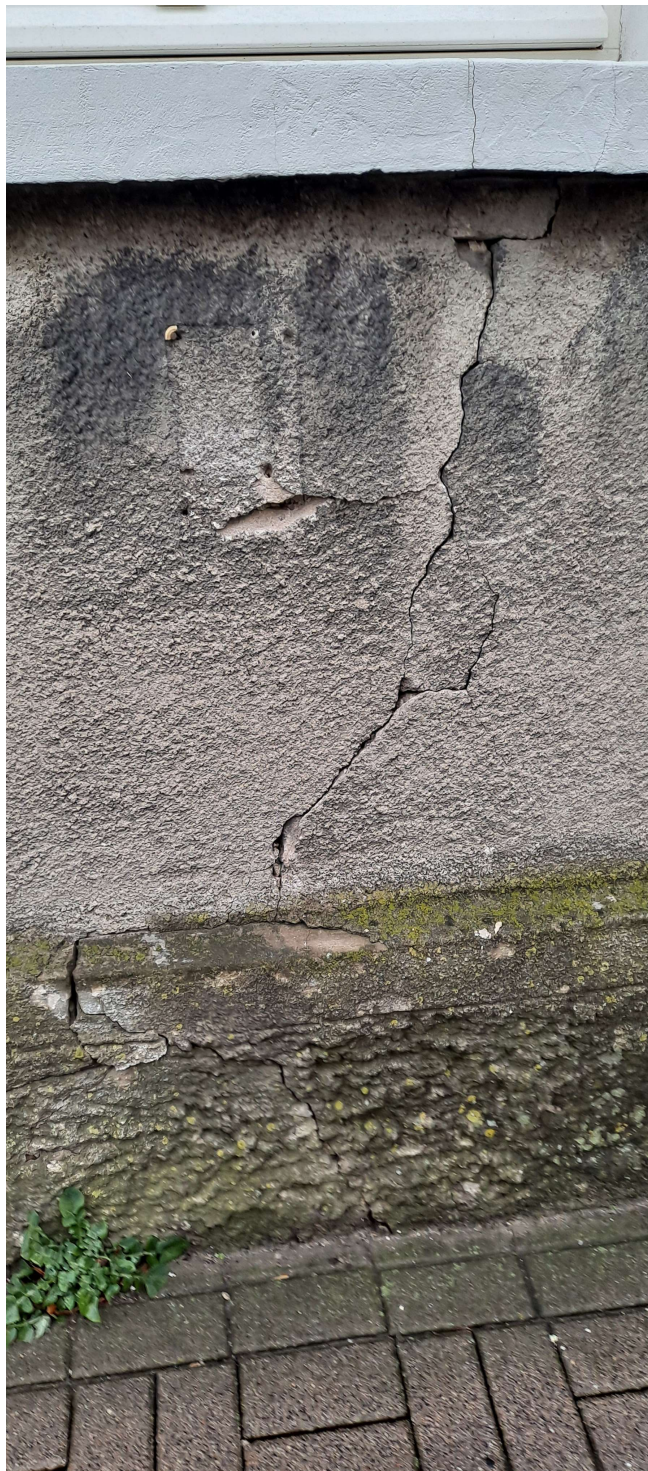
Nr 5. Widok ściany fundamentowe – widoczne pęknięcia

Wzmocnienie uszkodzonej części ściany fundamentowej i fundamentu w elewacji szczytowej wykonać z zastosowaniem wbijanych mikropali o spiralnym kształcie STATIpil – lub zastosować równoważny system do naprawy w/w uszkodzeń . Mikropale w połączeniu ze zbrojeniem spiralnym nadają się do naprawy pęknięć w miejscu utrudnionego dostępu – naprawa na odcinku chodnika.
