## PROJEKT KONSERWATORSKI DLA ZESPOŁU WITRAŻY Z KOŚCIOŁA PW. TRÓJCY ŚWIĘTEJ W MIKSTACIE

Autor projektu: dr hab. Marcin Czeski

Wagowo, 9.02.2024

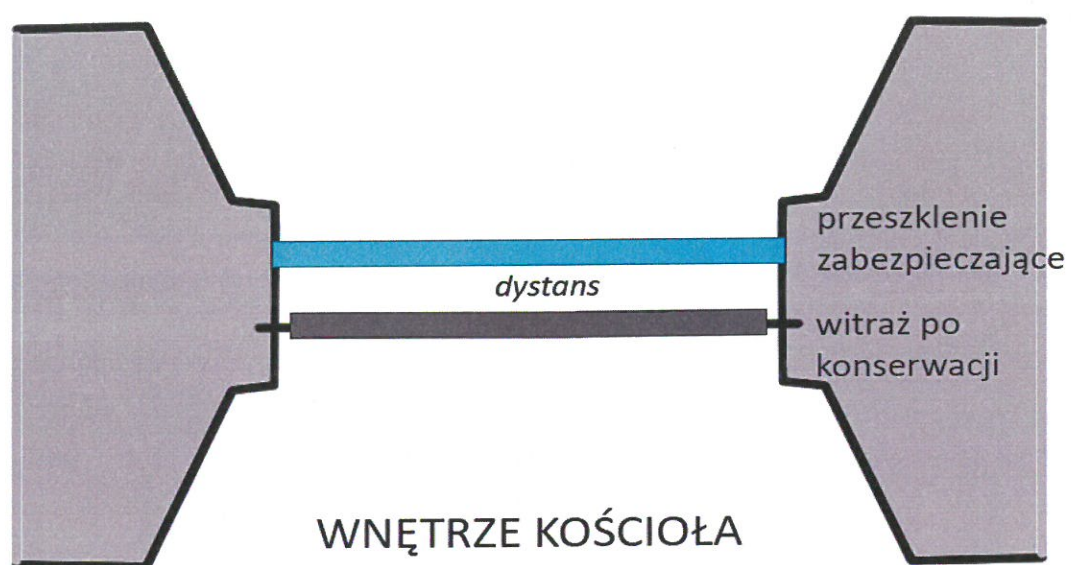
Rys.2. Schemat montażu witraża po konserwacji i restauracji z uwzględnieniem szczeliny dylatacyjnej

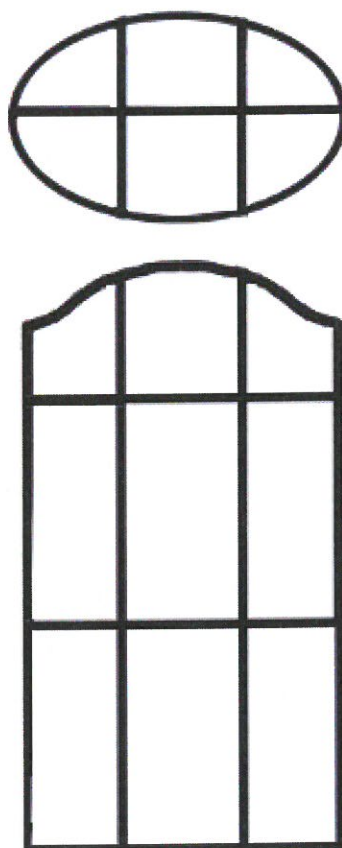
Rys. 3. Schemat podziału nowych ram dedykowanych przeszkleniom zabezpieczającym

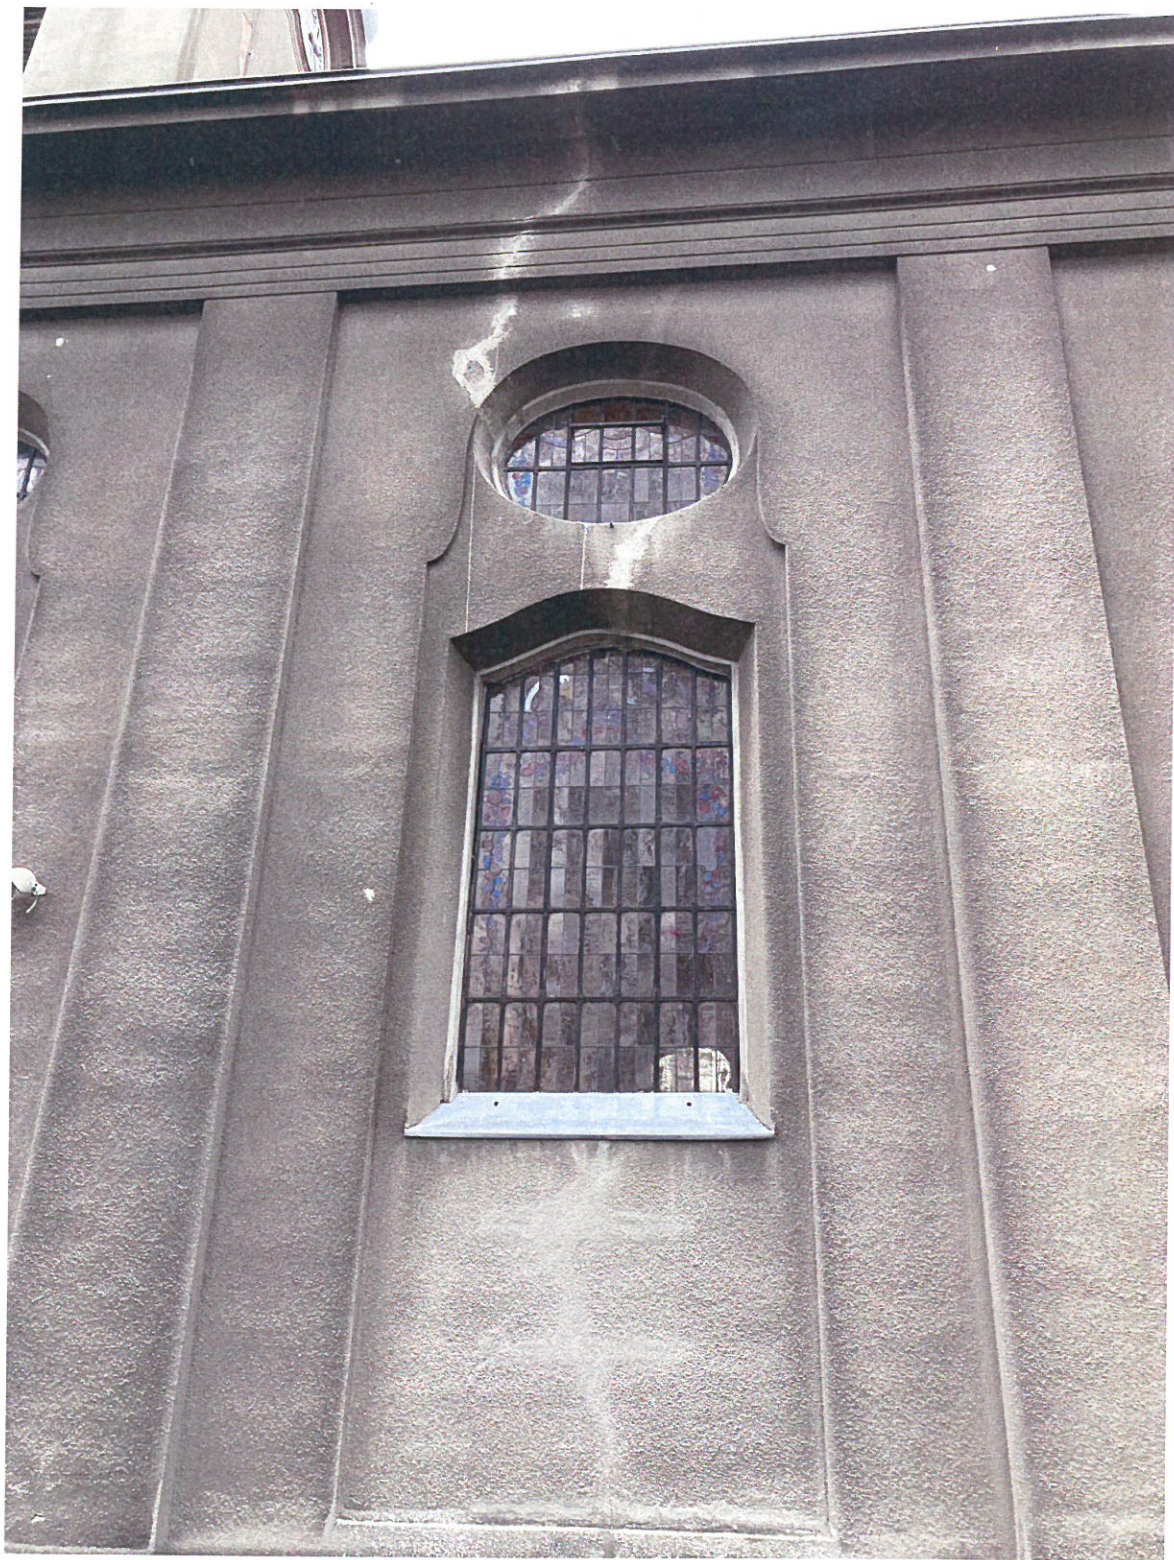
Stan zachowania witraży wskazuje na konieczność podjęcia działań konserwatorsko-restauratorskich. Większość objawów destrukcji jest wynikiem narażenia witraży na bezpośrednie działanie czynników atmosferycznych operujących na zewnątrz budynku, będącego efektem braku przeszkleń zabezpieczających. Pola witrażowe są mocno zabrudzone, zwłaszcza w miejscach styku z metalowymi elementami ram, które były wielokrotnie przemalowywane. Zwietrzały kit nie zapewnia dostatecznego usztywnienia i uszczelnienia kwater. Kwatery witrażowe wykazują miejscowo oznaki osłabienia strukturalnego w postaci wypaczeń siatki witrażowej, co może być spowodowane brakiem odpowiednich wiatrownic, ubytkami bądź brakiem kitu, uszkodzeniem mechanicznym a także zużyciem materiału (postępująca korozja szprosów ołowianych), co wymaga weryfikacji w pracowni, po demontażu kwater. Miejscowo występują spękania lutów cynowych oraz przerwana struktura ołowiu, co wskazuje na silne działanie niesprzyjających warunków atmosferycznych, w tym działalność wiatru oraz amplitudy temperatury, powodujące rozciąganie się szprosów ołowianych w wyniku powtarzających się cykli nagrzewania i wychładzania ich powierzchni. Zniekształcenia siatki ołowianej mogą grozić wysunięciem się szkielek spod płetewek ołowiu oraz stopniowymi uszkodzeniami struktury szkielek w postaci spękań czy odprysków powierzchni. Widoczne są nieliczne spękania szkielek oraz miejscowo występująca iryzacja, obserwowana od rewersu szkielek witrażowych, będąca wynikiem działalności wody. Stan zachowania emalii witrażowniczych wymaga dokładnej analizy po demontażu kwater i przewiezieniu ich do pracowni, ponieważ ze względu na posadowienie kwater utrudniające ich dokładną obserwację *in situ* nie można ocenić stopnia korozji warstw malarskich. Daje się jednak zauważyć, że z powodu postępującej korozji powierzchniowej szkła stopniowo straciły swoją przejrzystość, oraz uległy silnym zabrudzeniom spowodowanym reakcją szkła, wody i produktów korozji ram metalowych. Poszczególne szprosy metalowe wykazują silne objawy korozji w postaci rdzawych nawarstwień w miejscach, w których widoczny jest surowy metal. Punktowo zaobserwowano również ubytki strukturalne, rozpulchnienie elementów ram,

Fot.5. Witraże obserwowane od zewnątrz – brak przeszklenia zabezpieczającego

Podstawowym zadaniem, jakie powinna spełniać konserwacja witraża jest zabezpieczenie zabytkowej materii przed dalszą korozją, stabilizacja jego struktury oraz przywrócenie wartości estetycznej. W pierwszej kolejności, zgodnie z wytycznymi *Corpus Vitrearum* należy stworzyć warunki umożliwiające zastosowanie przeszklenia zabezpieczającego. Biorąc pod uwagę stan obecny należy przede wszystkim zmienić sposób montażu witraży po konserwacji, który musi uwzględnić zaistnienie ramy z przeszkleniem zabezpieczającym. Ze względu na historyczny już charakter zabytkowych, oryginalnych ram, dostosowanych formą do witraży, kompleksowej konserwacji i restauracji należy poddać nie tylko przeszklenia, ale również metalowe ramy, które stanowią integralną część zabytku. W związku z tym, witraże należy usunąć z przestrzeni ram, aby poszczególne kwatery oraz elementy metalowe poddać niezbędnym działaniom konserwatorsko-restauratorskim. W miejscu oryginalnego posadowienia ram i witraży zastosować należy nowe ramy stalowe tych samych rozmiarów, powielające w sposób uproszczony podziały oryginalnych metalowych ram. W nich zamontowane zostaną przeszklenia zabezpieczające wykonane z bezbarwnego specjalistycznego szkła konserwatorskiego np. Goetheglas lub Restover. Oryginalna rama z witrażami zamontowana zostanie w odległości 3-5 cm od przeszklenia w glifie okna od wnętrza kościoła. Wokół ramy zachowana zostanie szczelina umożliwiająca swobodny ruch powietrza w przestrzeni pomiędzy witrażem a przeszkleniem. Istotną częścią prac będzie zastosowanie odpowiednio dostosowanej obróbki blacharskiej (rynienki, odpływy), która umożliwi bezpieczne odprowadzenie nadmiaru wilgoci kumulującej się przy oknach.

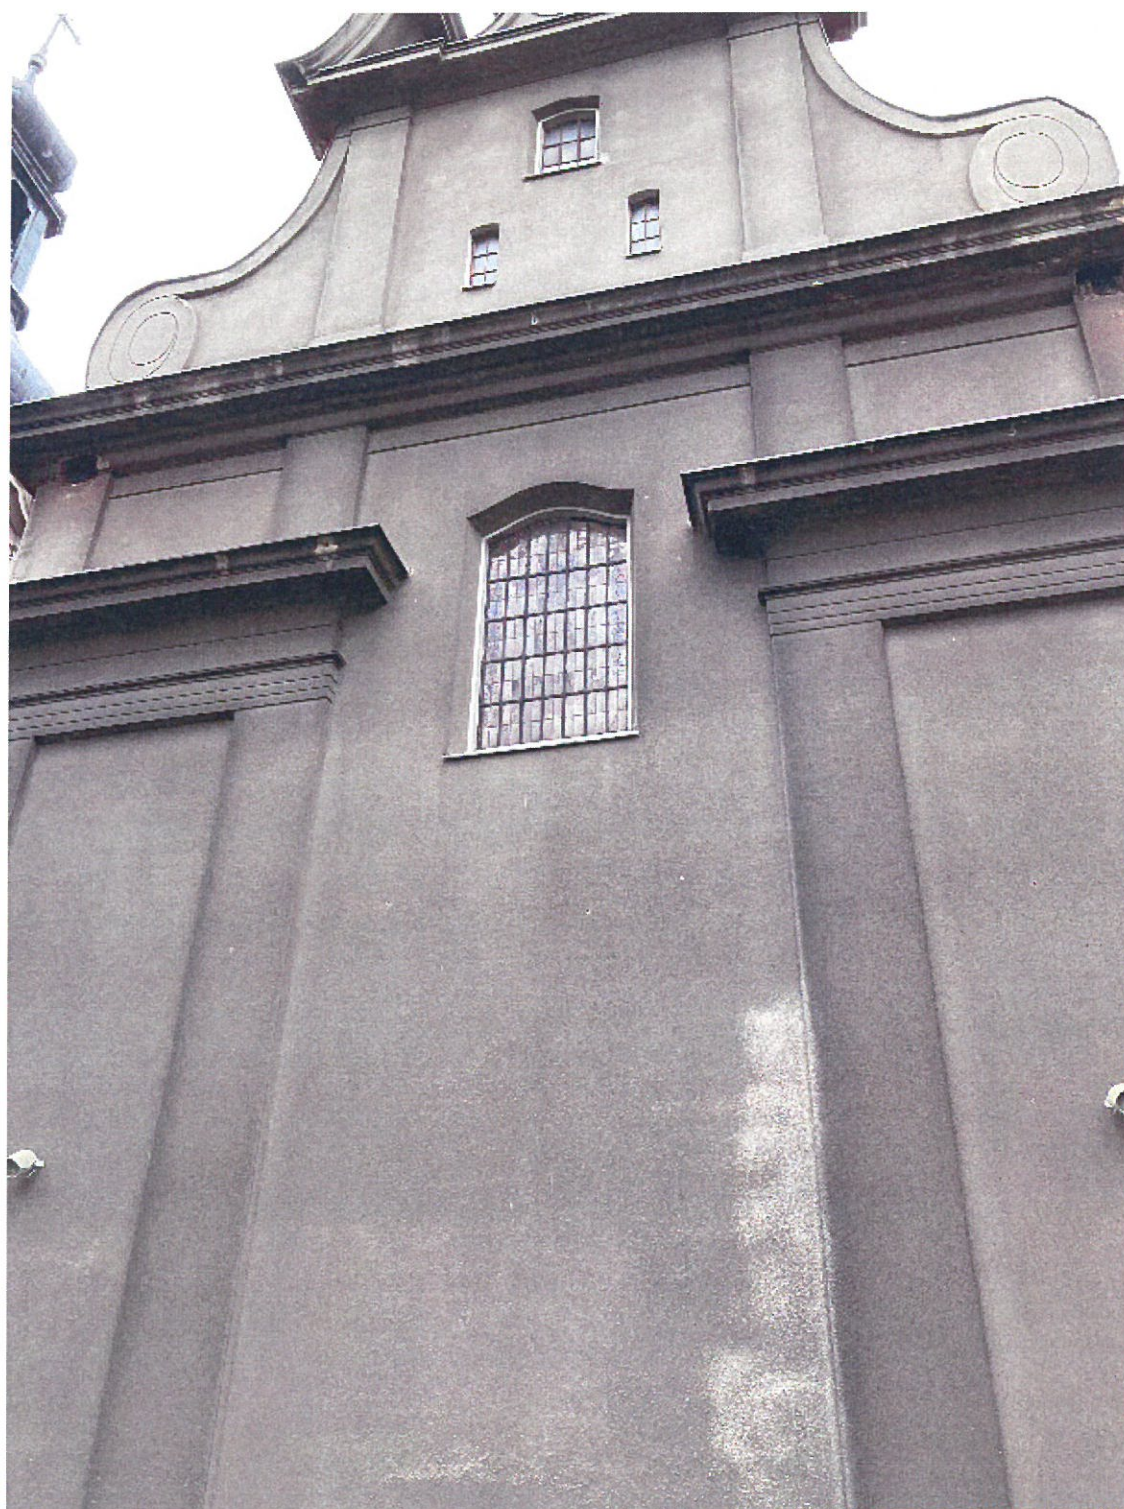
Fot.7. Przeszklenie techniczno-architektoniczne przed konserwacją i restauracją – brak przeszklenia zabezpieczającego

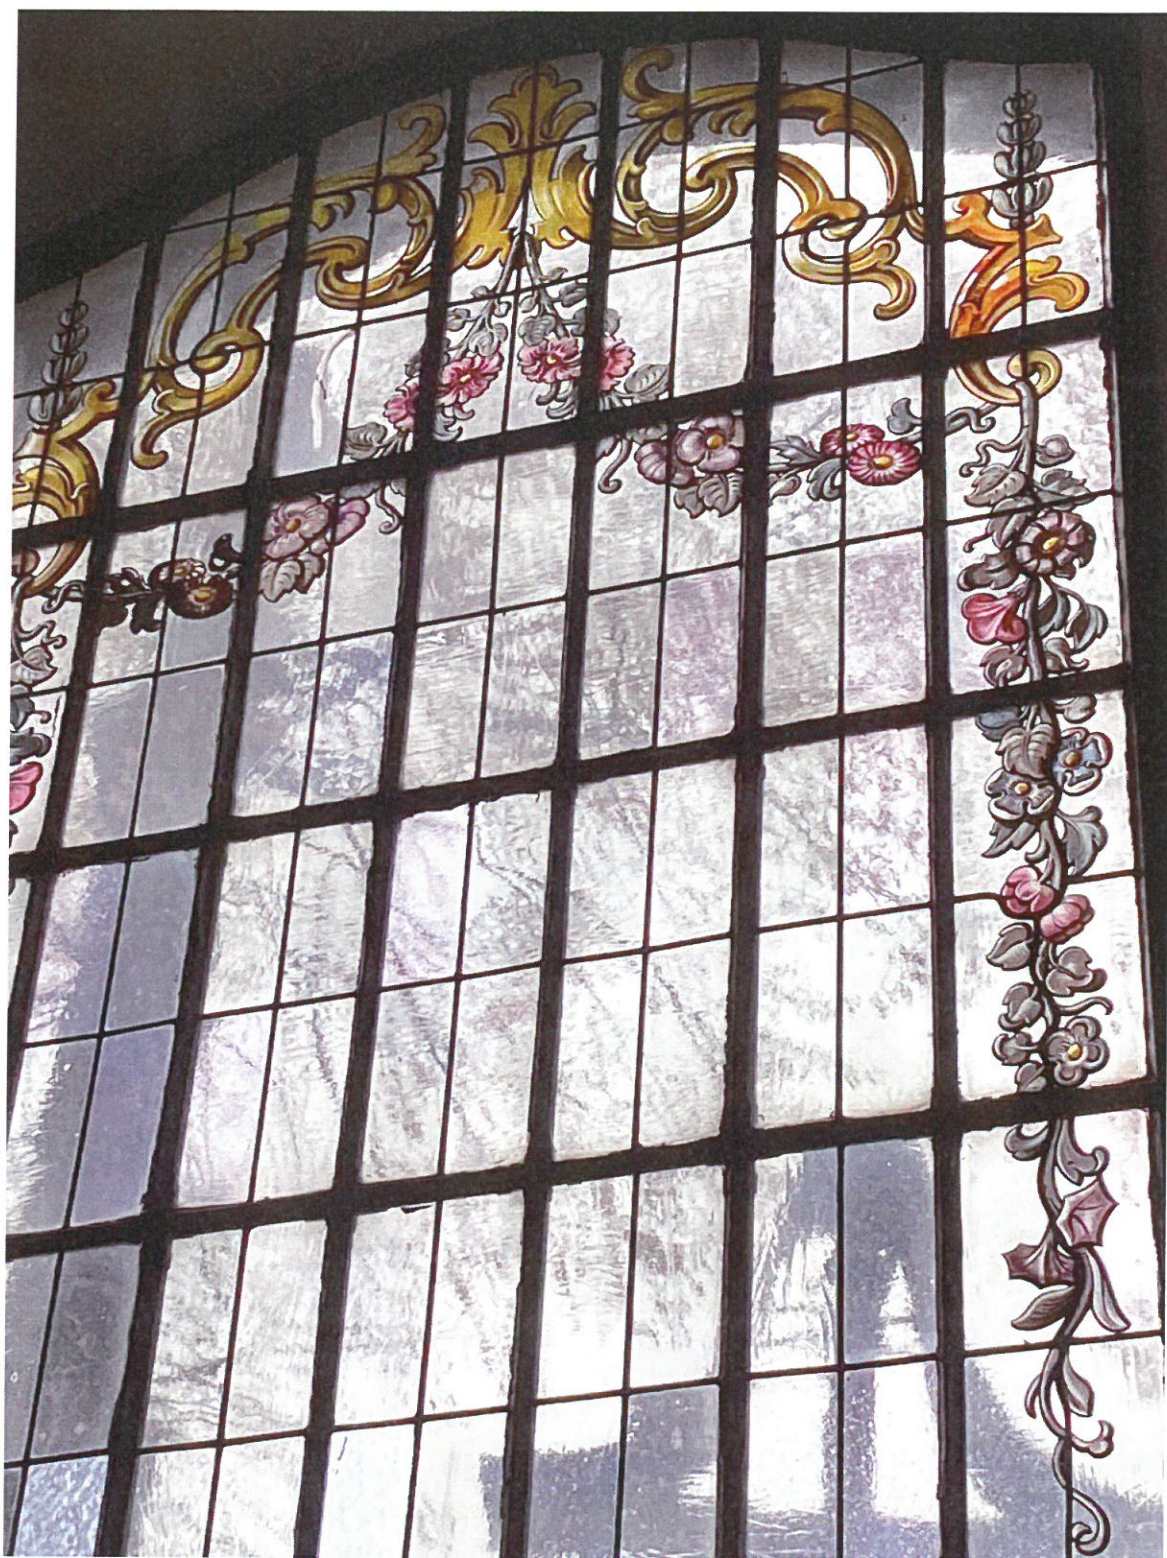
Fot. 8. Detal witraża – charakterystyczne szkła antyczne oraz subtelnie opracowane warstwy malarskie. Widoczne zabrudzenia powierzchni pochodzące od licznych warstw farby na metalowych ramach

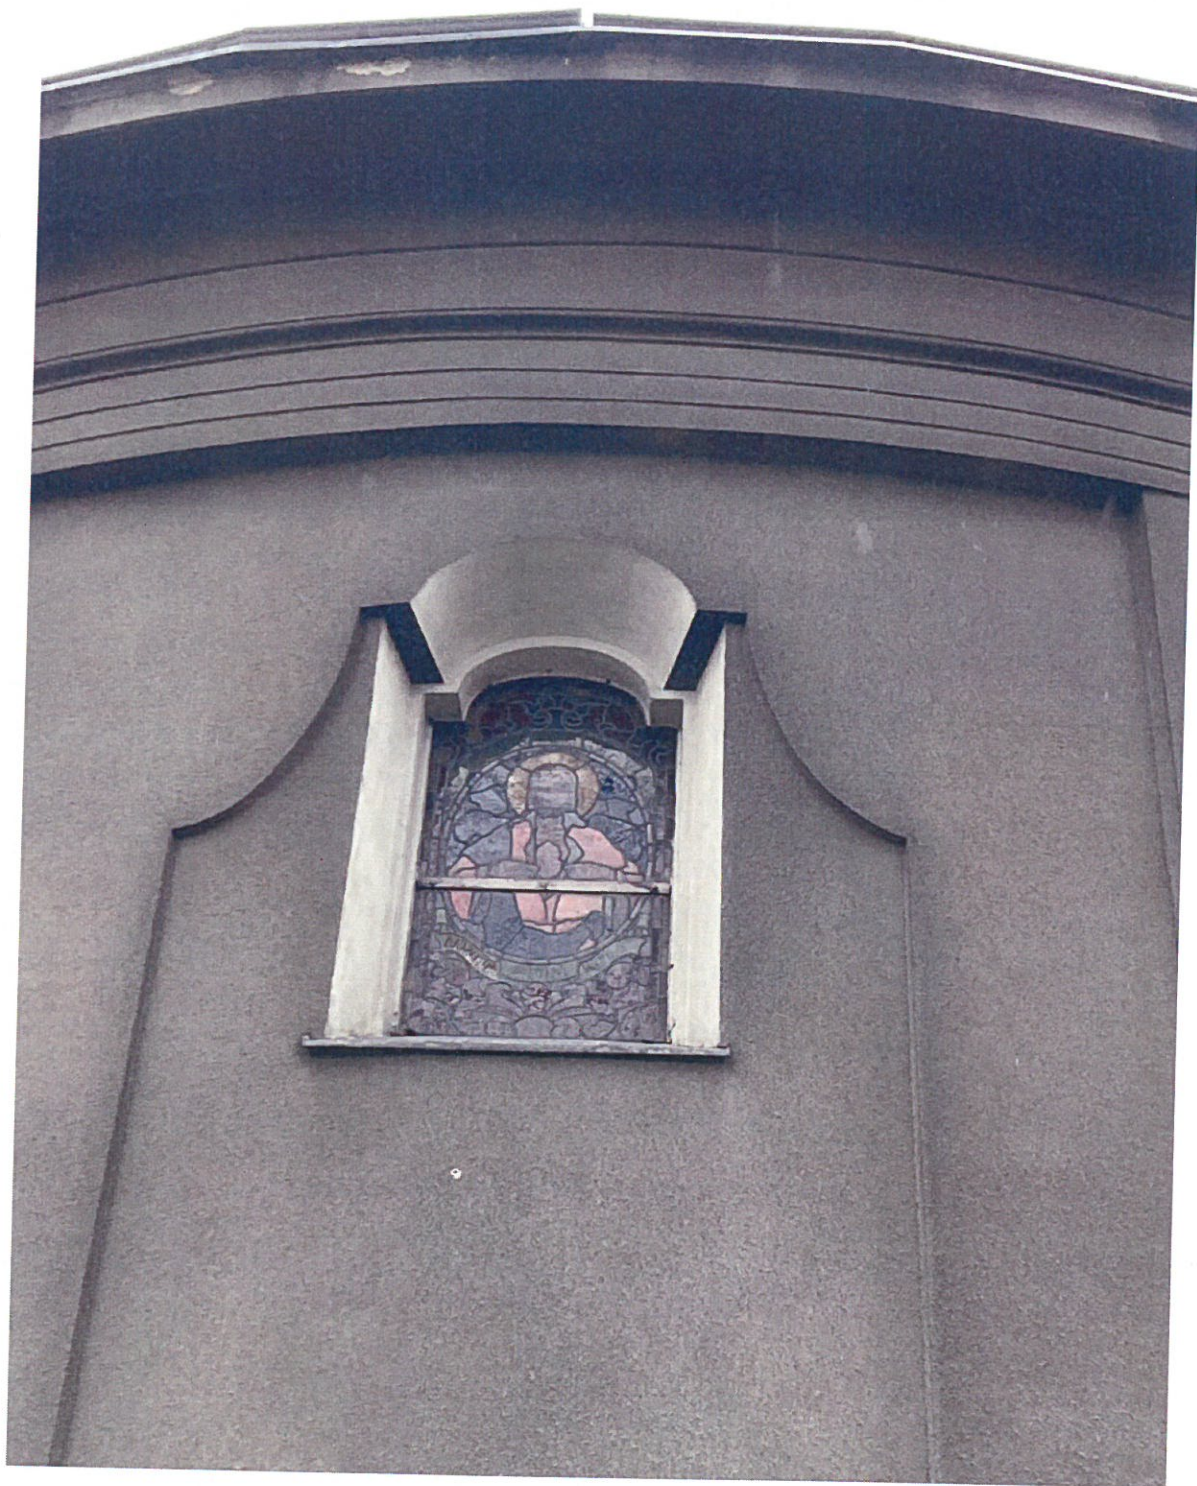
Fot.9. Witraż z przedstawieniem Chrystusa obserwowany z zewnątrz kościoła, stan przed konserwacją i restauracją
